DEKRA's commission No. : PKOL(W)/LODZ/89797/26/09/24  
commission/ damage No. : 24/015810  
Date of commission: 24-09-2026

| Manufacturer | FORD |
| Type / version | Tourneo Custom 2.0 EcoBlue 320 L2 Titanium aut |
| Registration /record No. | SB759FY |

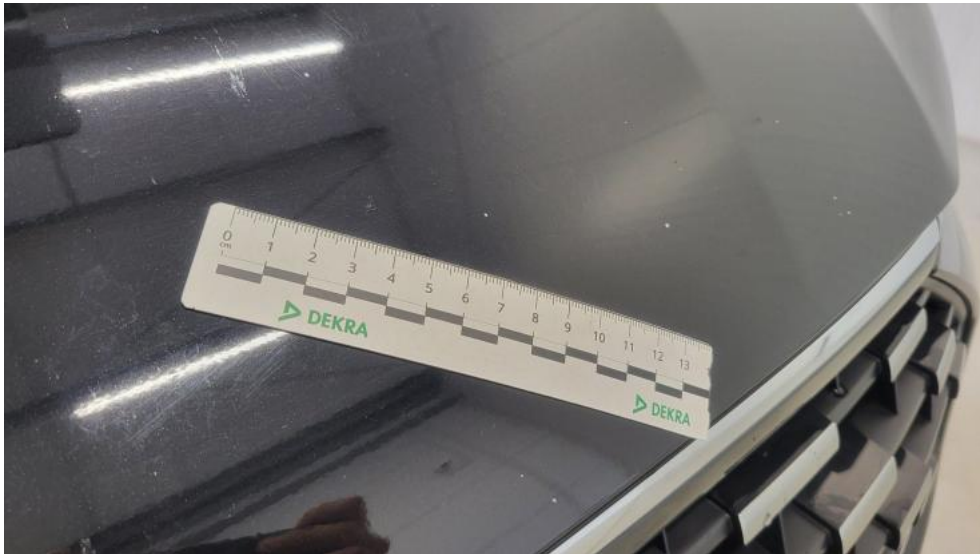
**Photo 39.**

Pokrywa komory silnika - Rysa/odprysk 1

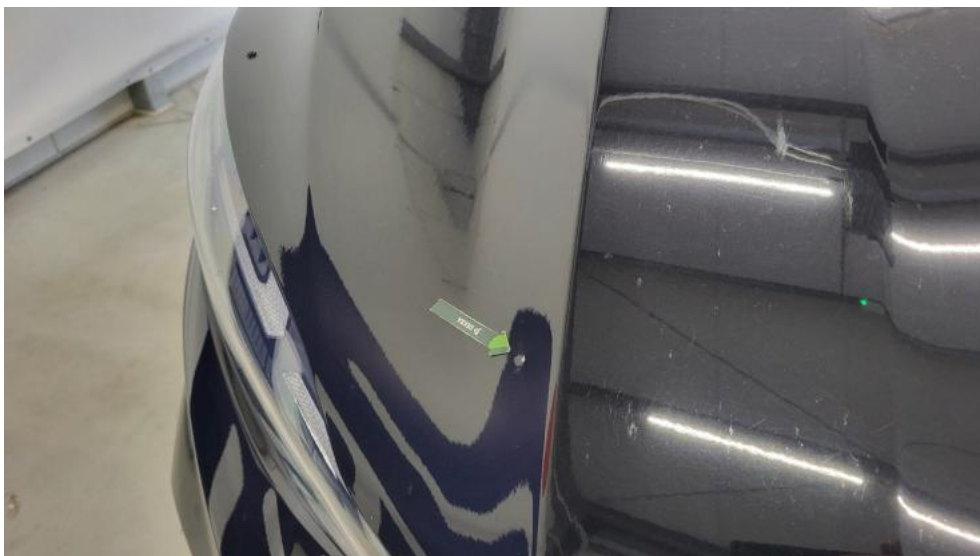
**Photo 40.**

Pokrywa komory silnika - Wgniecenie/odkształcenie 1

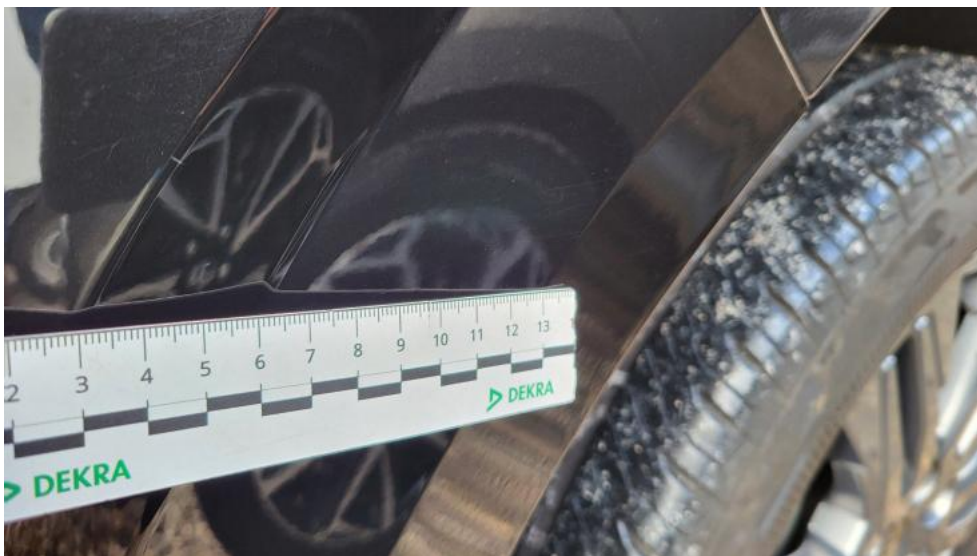
**Photo 41.**

Zderzak - Wgniecenie/odkształcenie 1

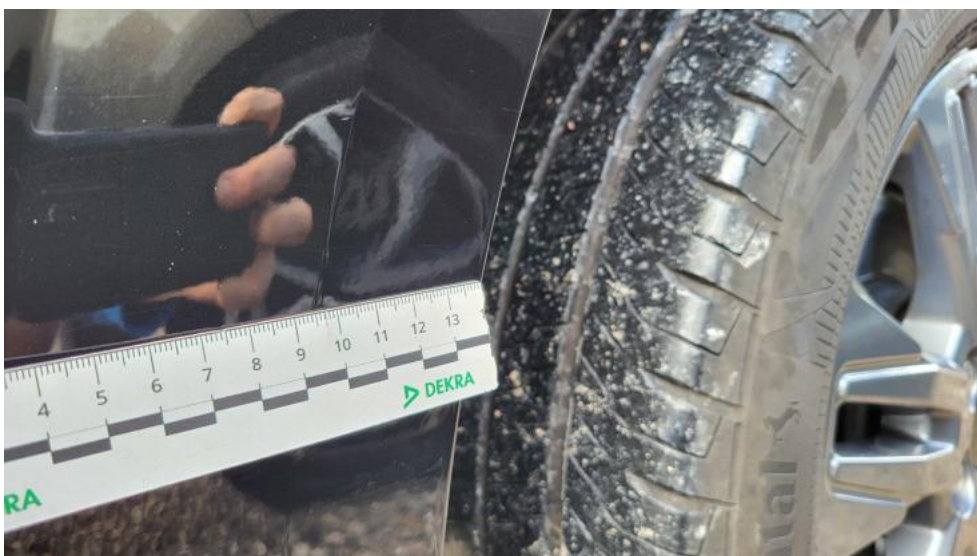
**Photo 42.**

Zderzak - Wgniecenie/odkształcenie 2

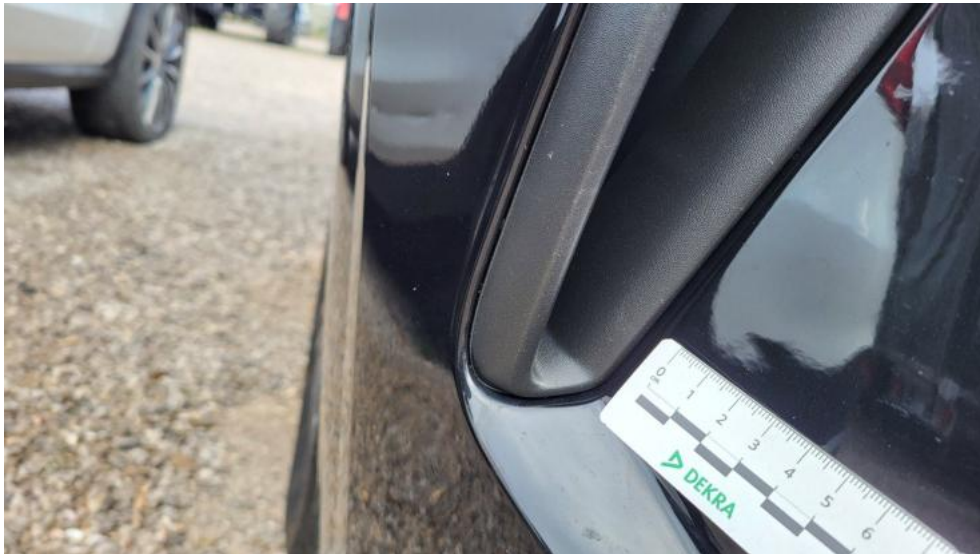
**Photo 43.**

Zderzak() - Wgniecenie/odkształcenie 3

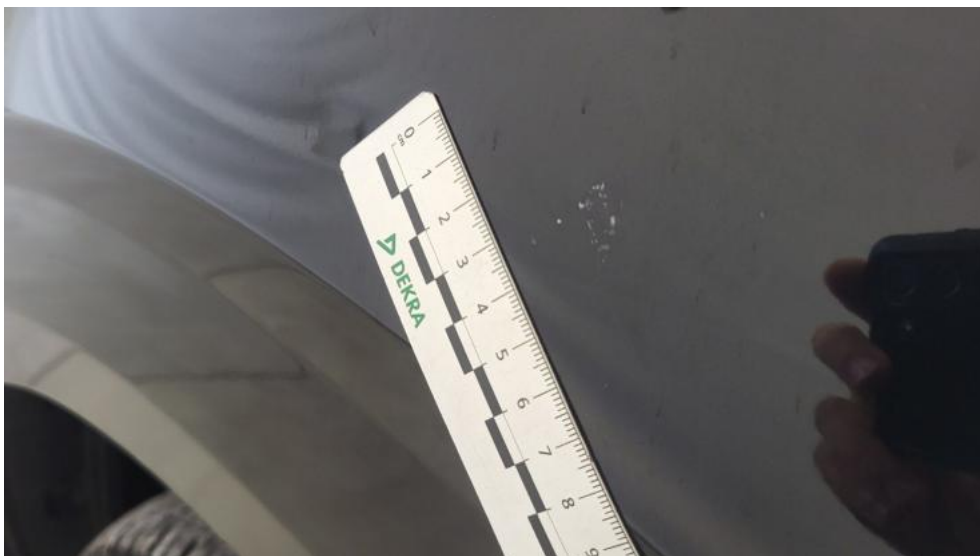
**Photo 44.**

Ślotnik przedni P - Rysa/odprysk 1

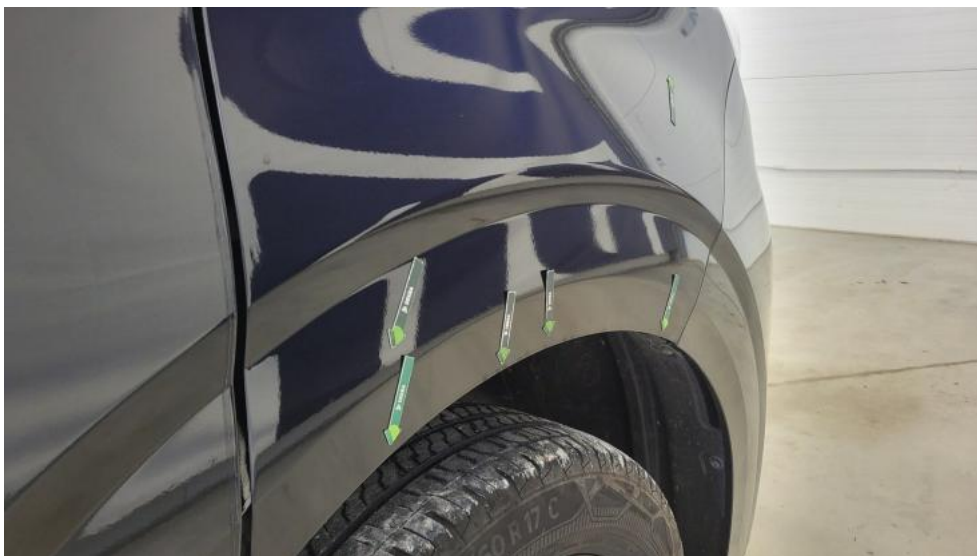
**Photo 45.**

Błotnik przedni P - Wgniecenie/odkształcenie 1

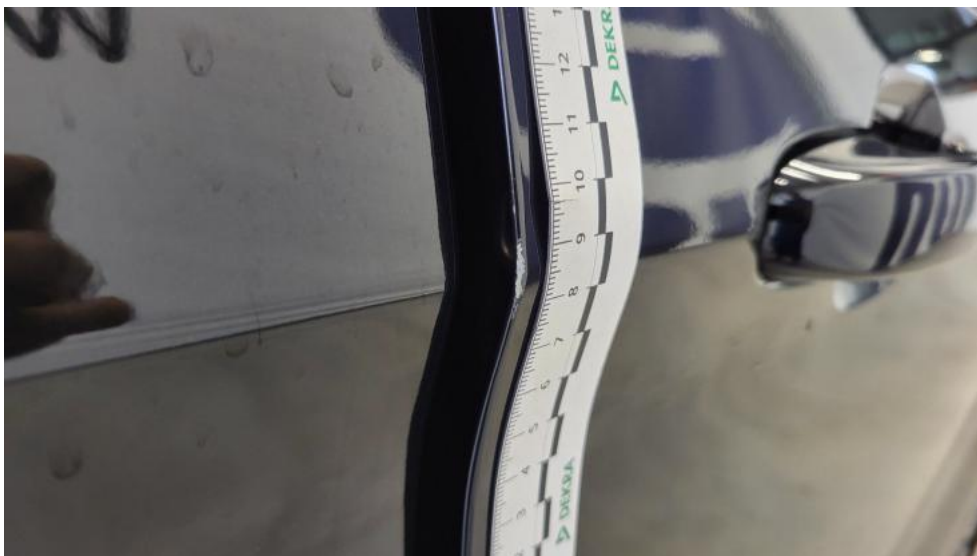
**Photo 47.**

Drzwi przednie P - Rysa/odprysk 1

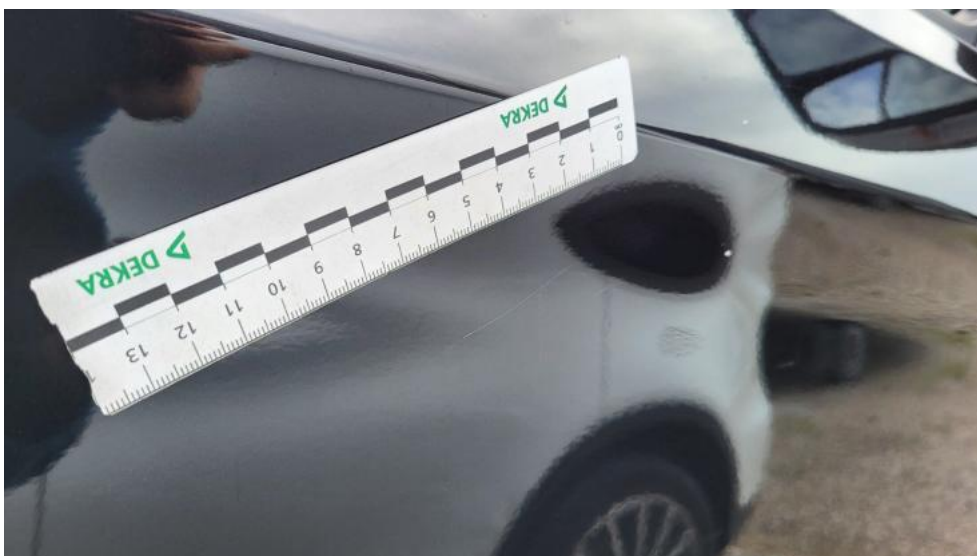
**Photo 48.**

Drzwi przednie P - Rysa/odprysk 2

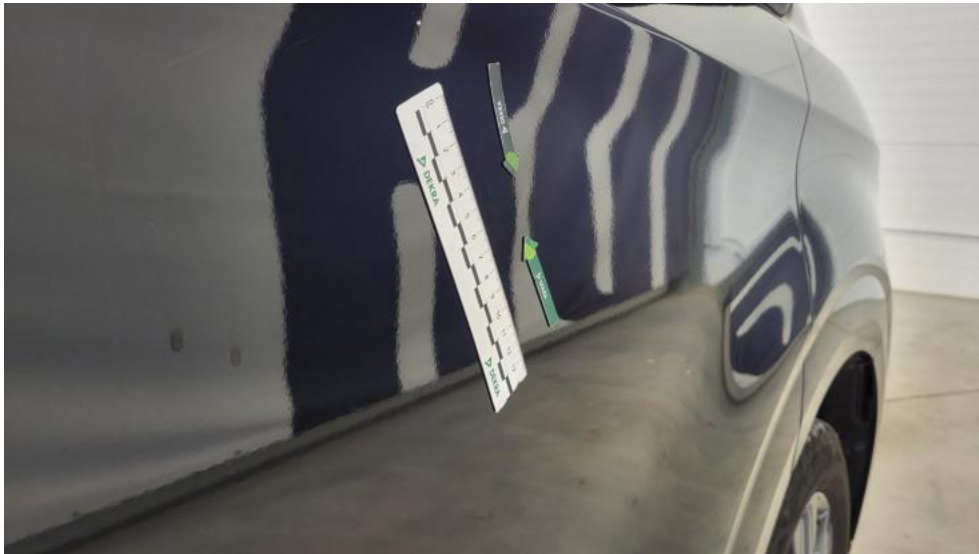
**Photo 49.**

Drzwi przednie P - Wgniecenie/odkształcenie 1

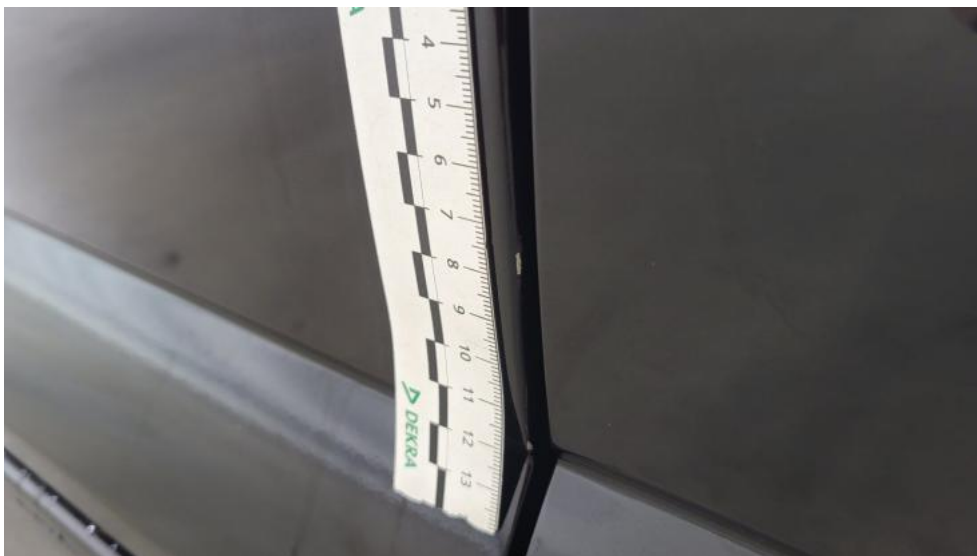
**Photo 51.**

Drzwi tylne P - Rysa/odprysk 1

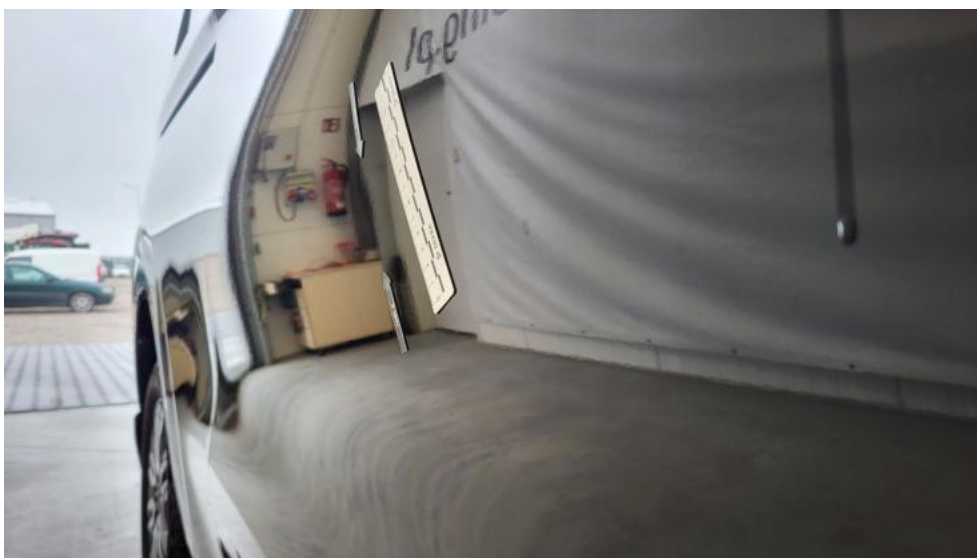
**Photo 52.**

Drzwi tylne P - Wgniecenie/odkształcenie 1

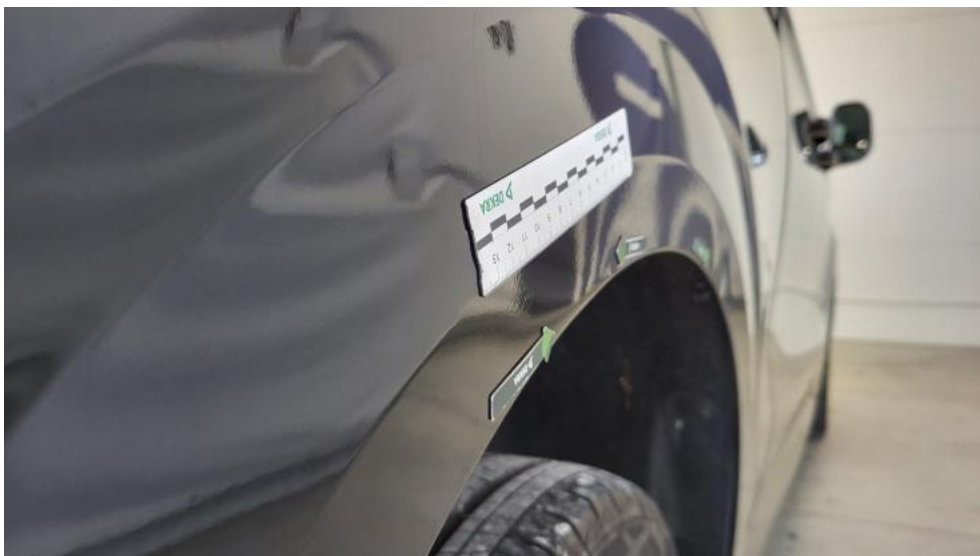
**Photo 54.**

Błotnik tylny P / Ściana boczna P - Wgniecenie/odkształcenie 1

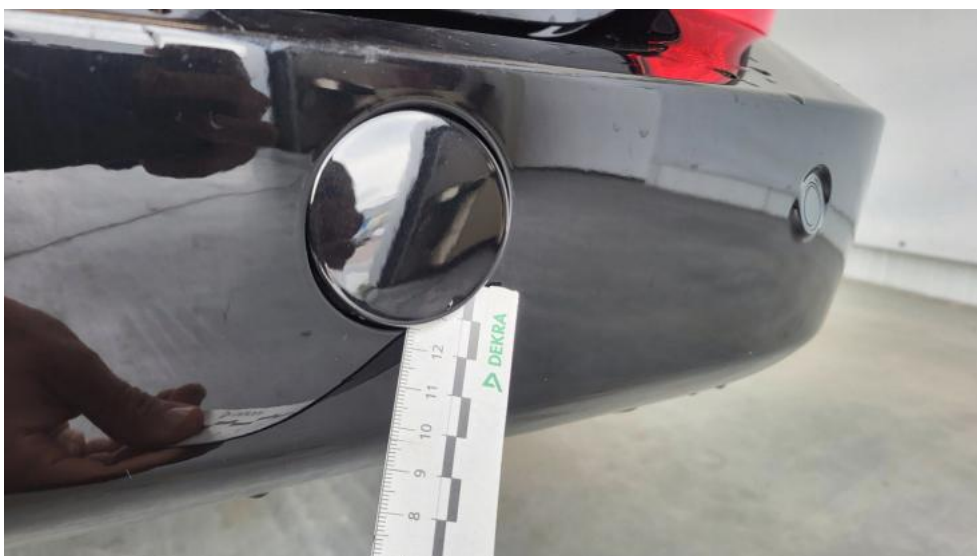
**Photo 56.**

Zaślepka tyl haka hol. - Inne 1

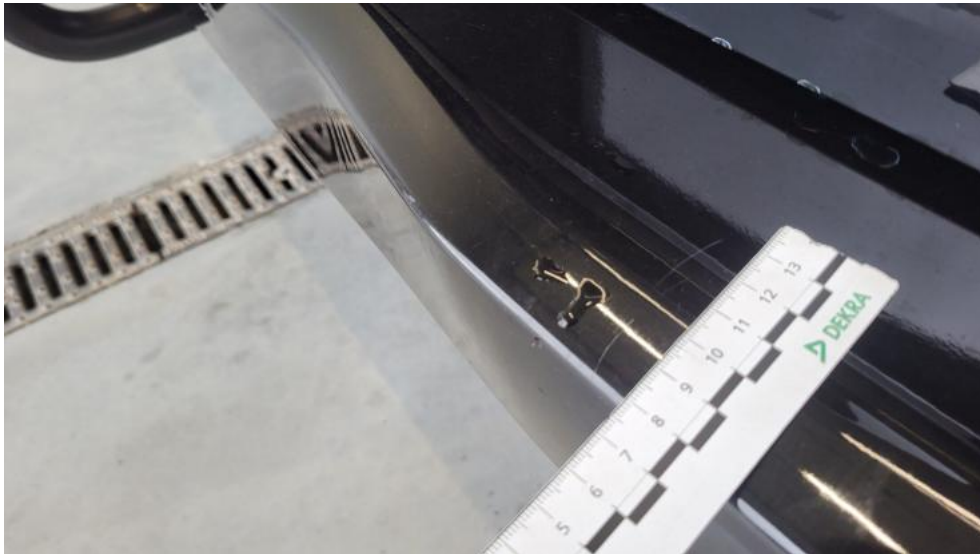
**Photo 57.**

Zderzak tylny - Rysa/odprysk 1

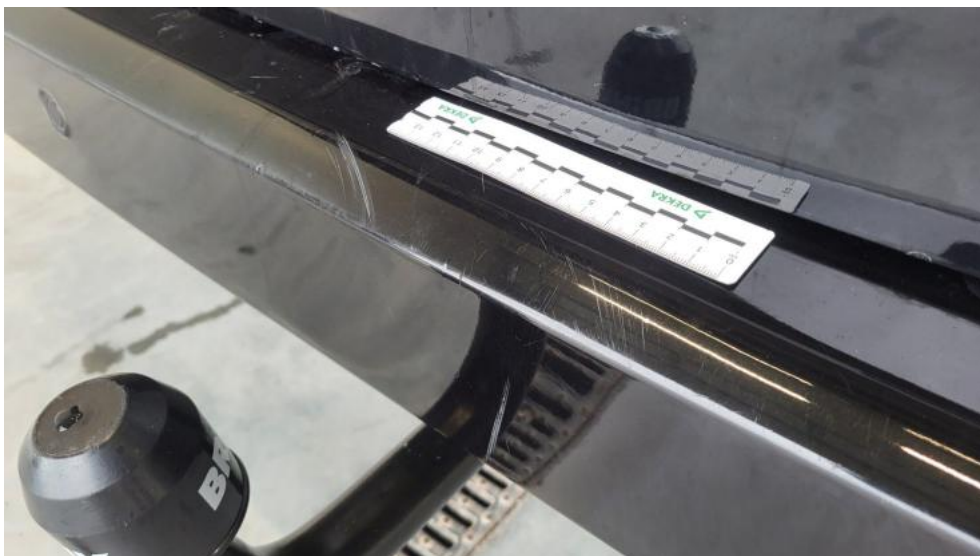
**Photo 58.**

Zderzak tylny - Rysa/odprysk 2

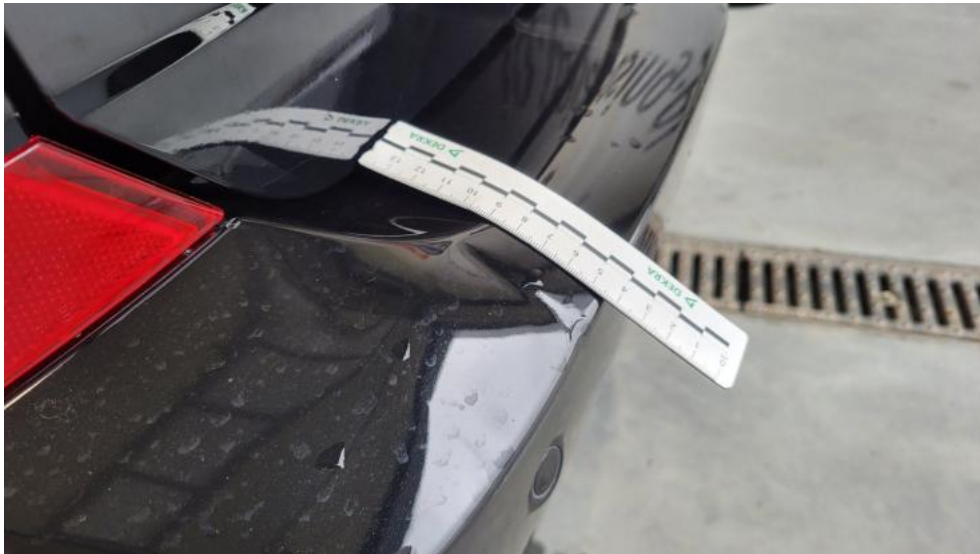
**Photo 59.**

Zderzak tylny - Wgniecenie/odkształcenie 1

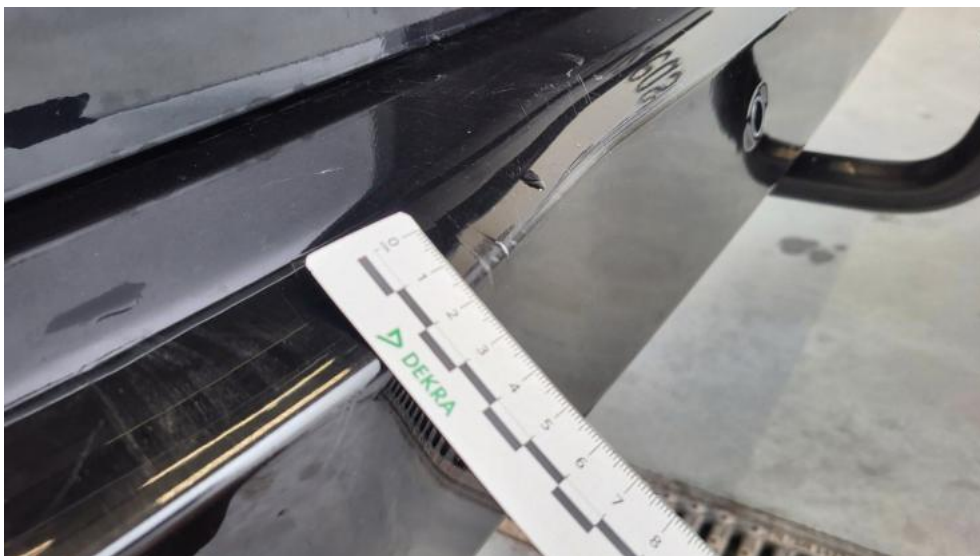
**Photo 60.**

Zderzak tylny - Wgniecenie/odkształcenie 2

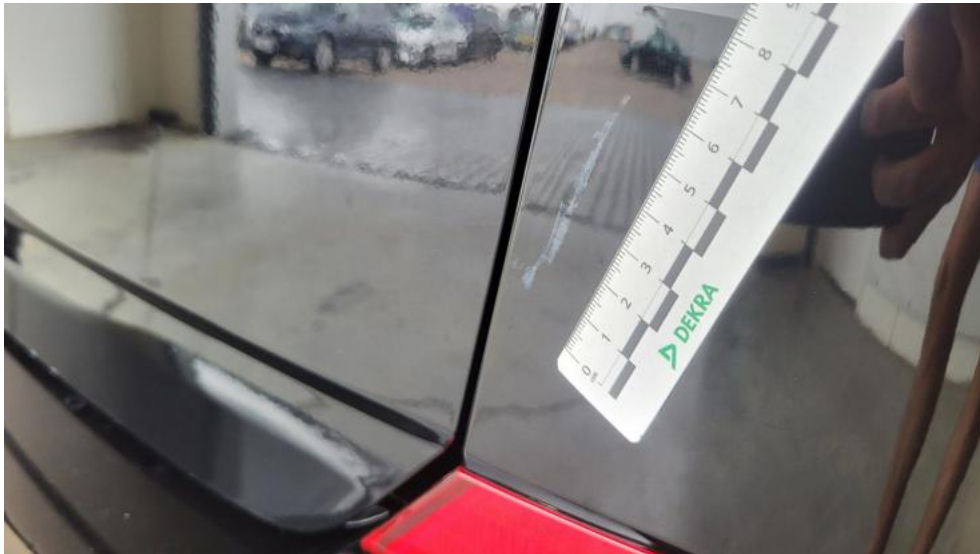
**Photo 61.**

Zderzak tylny cz P - Rysa/odprysk 1

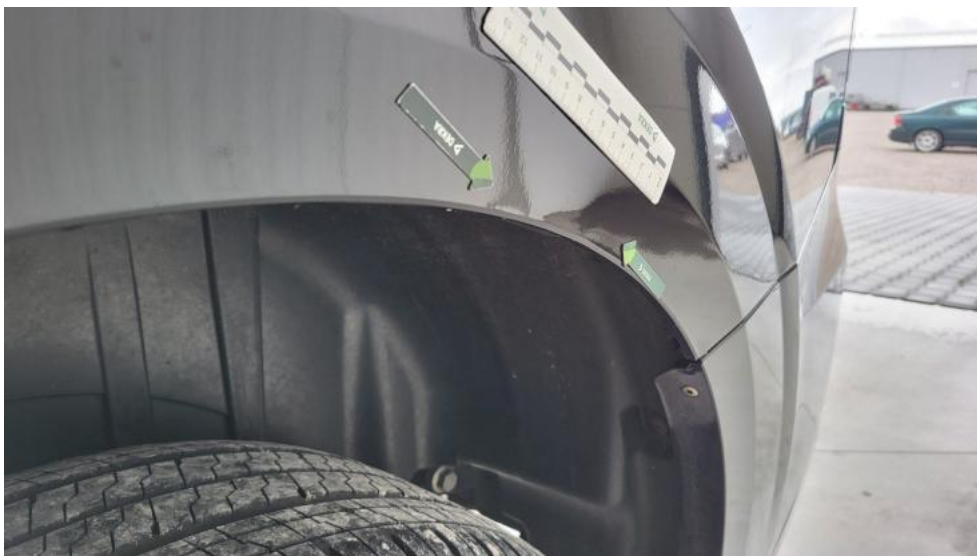
**Photo 63.**

Błotnik tylny L / Ściana boczna L - Wgniecenie/odkształcenie 1

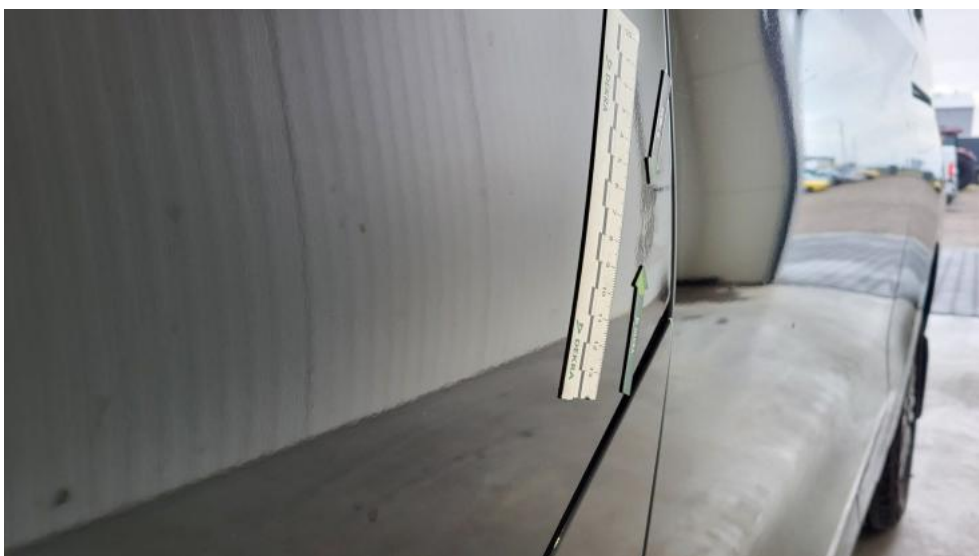
**Photo 66.**

Drzwi przed L - Wgniecenie/odkształcenie 1

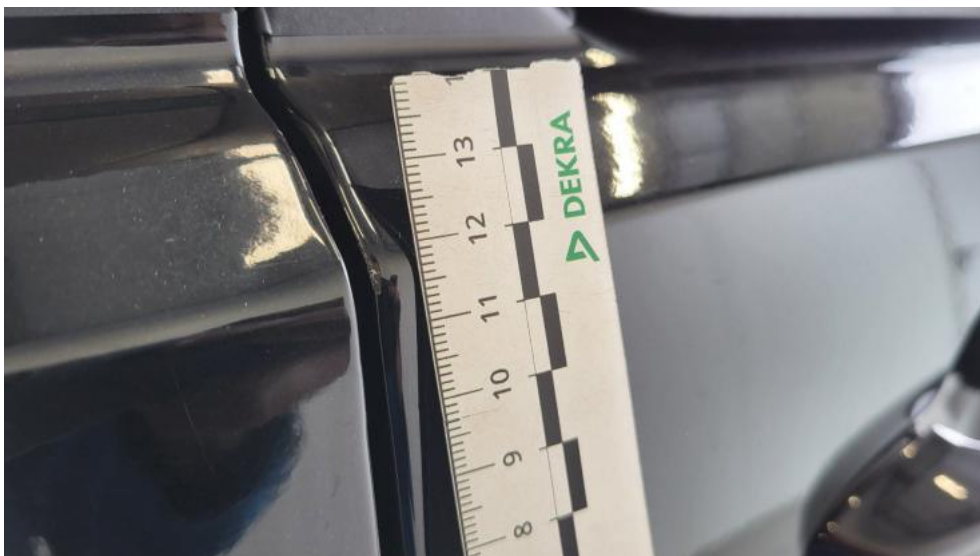
**Photo 68.**

Drzwi tylne L - Rysa/odprysk 1

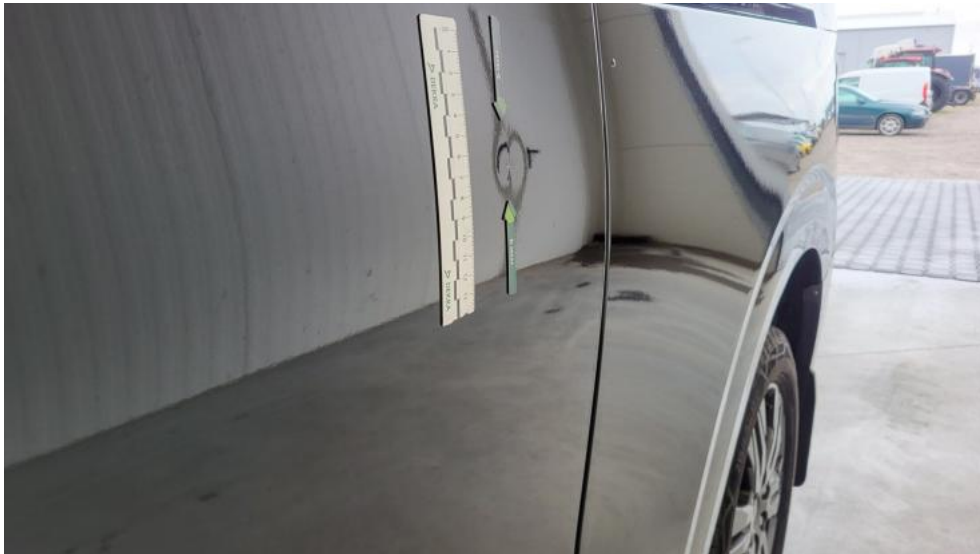
**Photo 69.**

Drzwi tylne L - Wgniecenie/odkształcenie 1

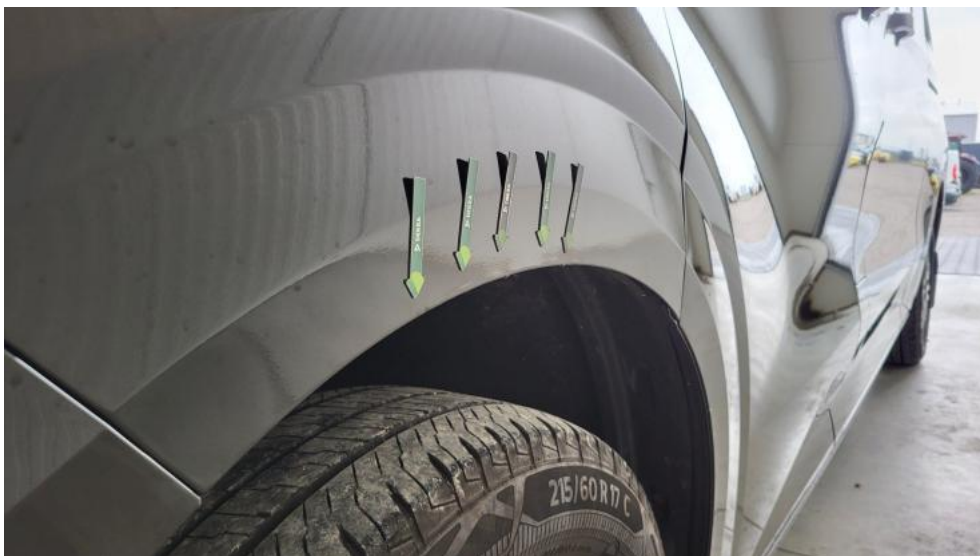
**Photo 70.**

Łotnik przedni L - Wgniecenie/odkształcenie 1

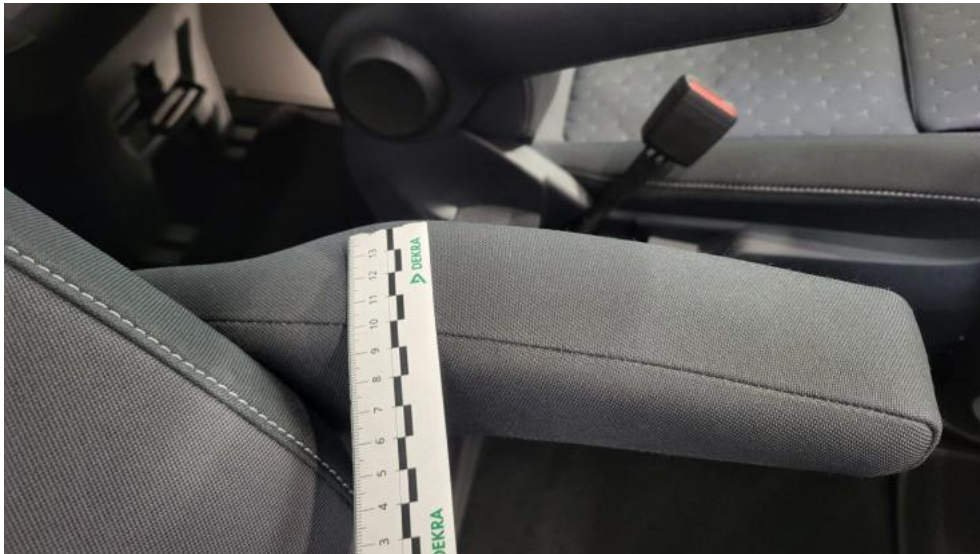
**Photo 71.**

Podłokietnik środkowy przedni - Inne 1

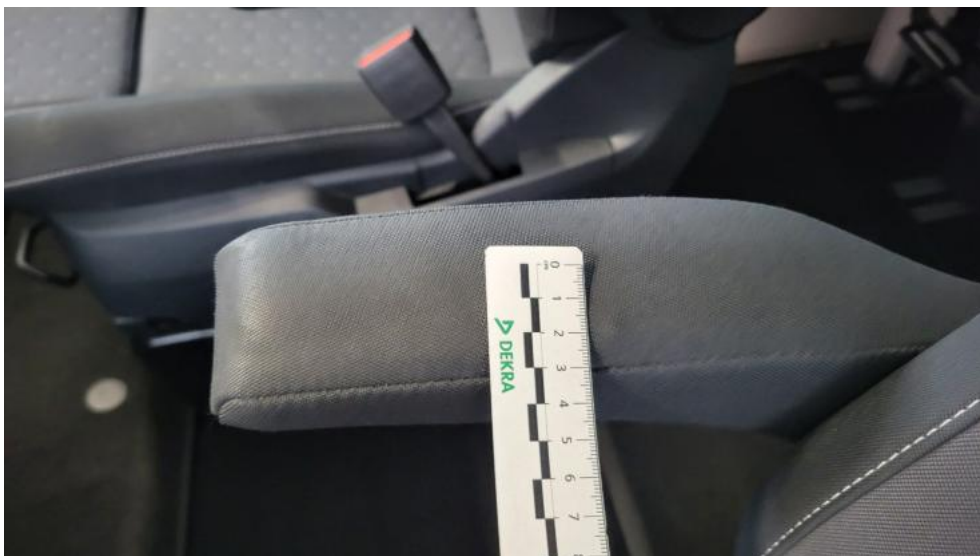
**Photo 72.**

Podłokietnik środkowy przedni - Inne 2

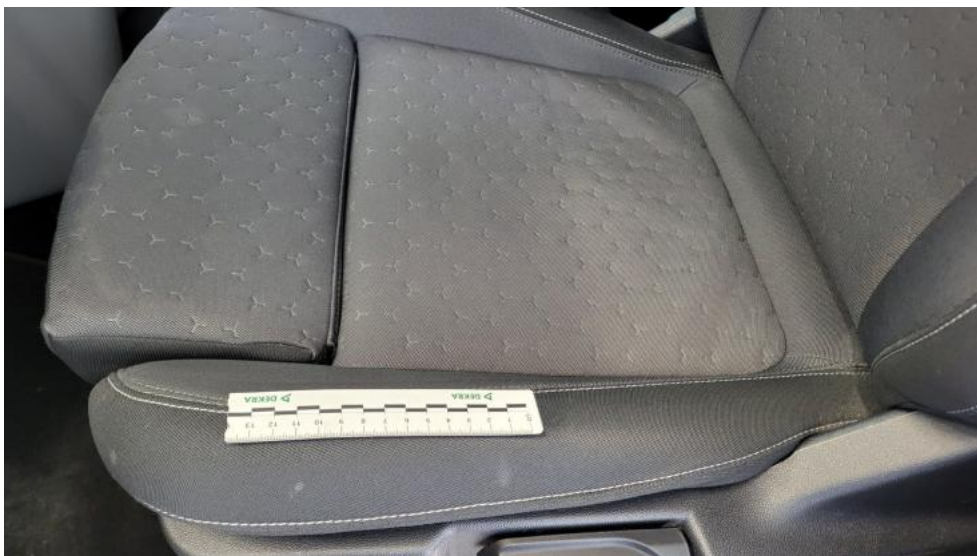
**Photo 73.**

Fotel prz. lew. - Inne 1

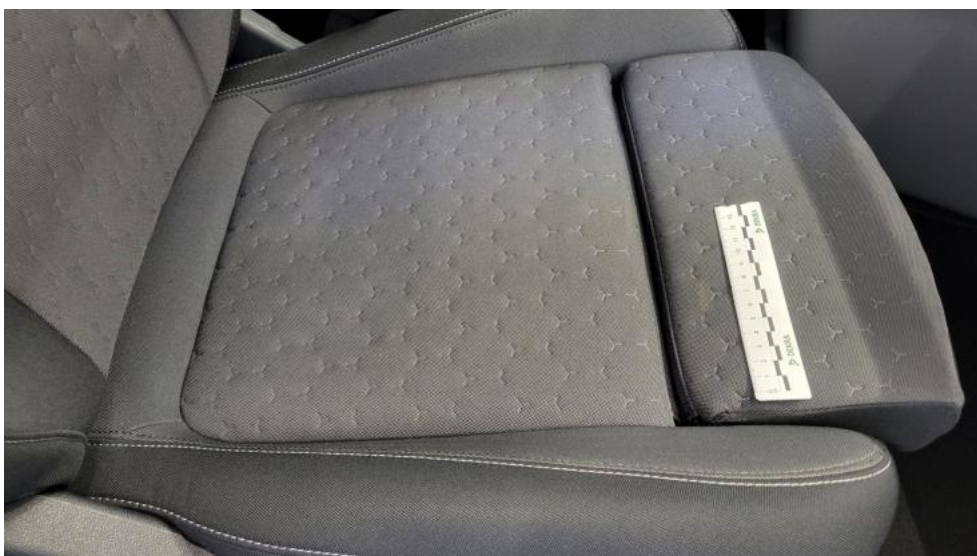
**Photo 74.**

Fotel prz. praw. - Inne 1

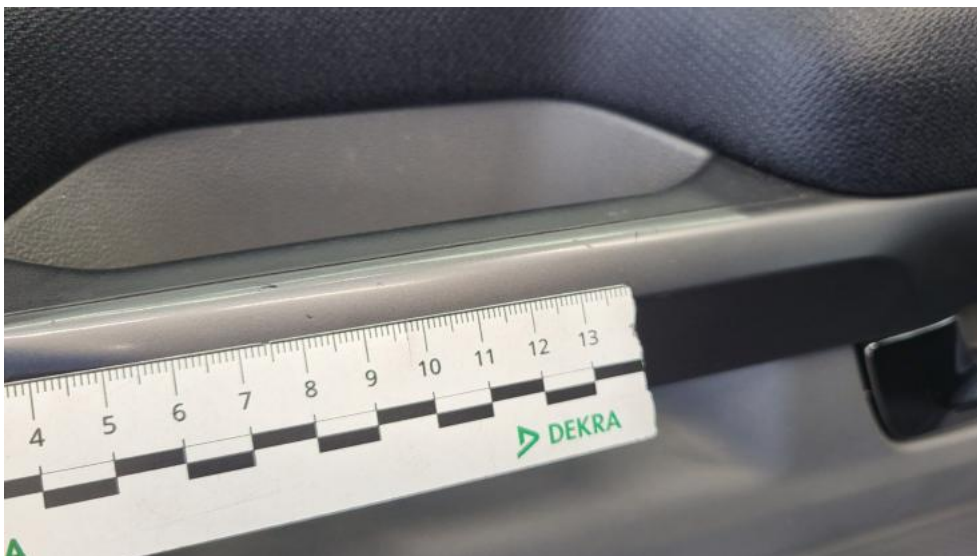
**Photo 75.**

Uchwyt drzwi prze L - Rysa/odprysk 1

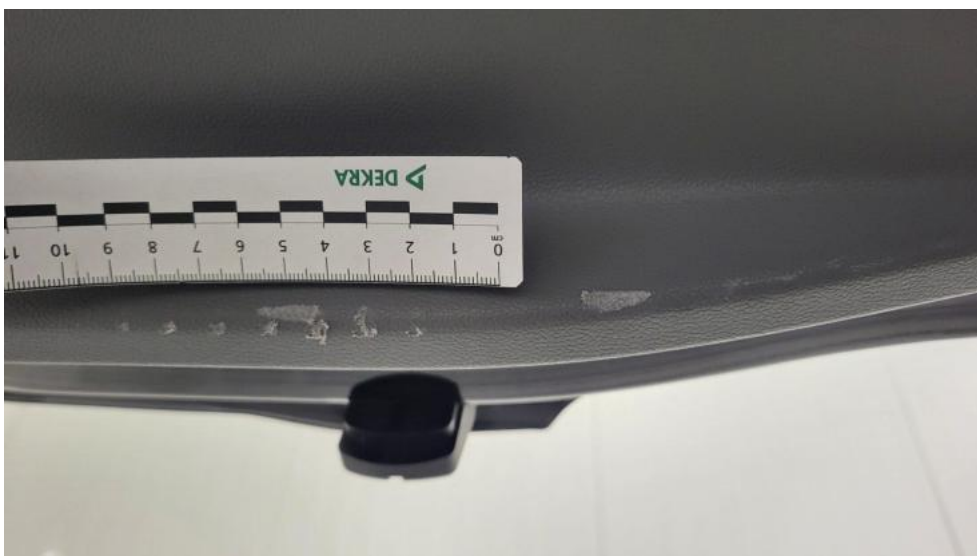
**Photo 76.**

Wykładzina pokrywy tylnej - Rysa/odprysk 1

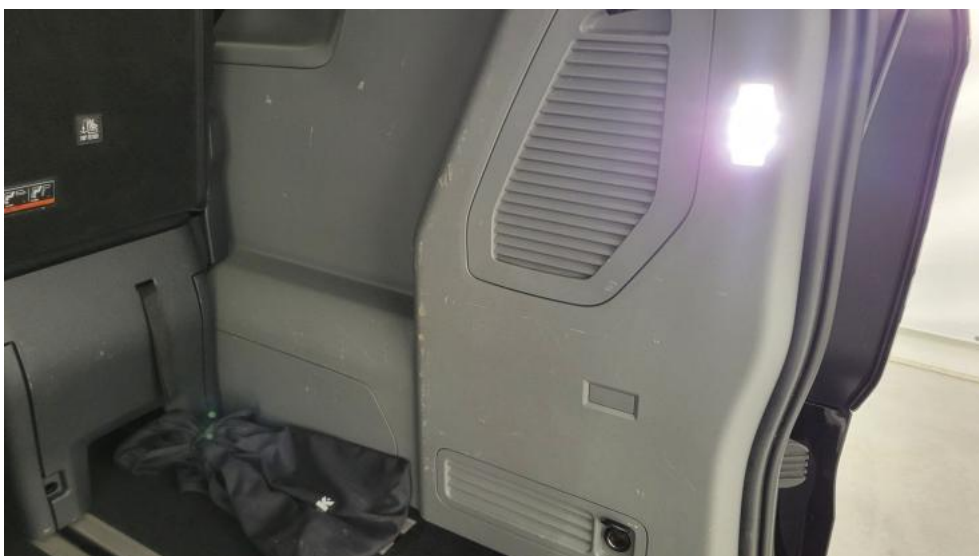
**Photo 78.**

Wykładzina przestrzeni bagażowej - Rysa/odprysk 2
