Nr zlecenia DEKRA: PKOL(W)/LODZ/41697/26/05/14  
Nr zlecenia/szkody: PS23/04314  
Data zlecenia: 14-05-2026

**Dane pojazdu**

Grupa obiektów (Eurotax)	samochody osobowe
Kod EC (Eurotax)	0140685
Producent	AUDI
Model	A4 Avant [8W] 19-24
Typ/wersja	S4 TDI mHEV Quattro Tiptronic
Rodzaj nadwozia	KOM
Liczba drzwi/liczba miejsc	5/5
Masa własna [kg]	1900
Dopuszczalna masa całkowita [kg]	2375
Rozstaw osi 1/2	2825
Rodzaj silnika	z zapłonem samoczynnym
Układ oczyszczania spalin	KSC
Pojemność silnika [ccm]	2967
Moc silnika [KM/kW]	347/255
Skrzynia biegów	automatyczna
Nr rejestracyjny	GA637KR
VIN	WAUZZZF45LA013964
Data 1. rejestracji	11-10-2019
Data 1. rej. w Polsce	29-11-2023
Data nast. bad. techn.	19-01-2027
Rok produkcji	2019 (rok produkcji został zweryfikowany z zewnętrzną bazą danych)
Stan licznika [km]	205 586 (odczytany)
Kolor nadwozia/rodzaj powłoki	niebieski/UNI

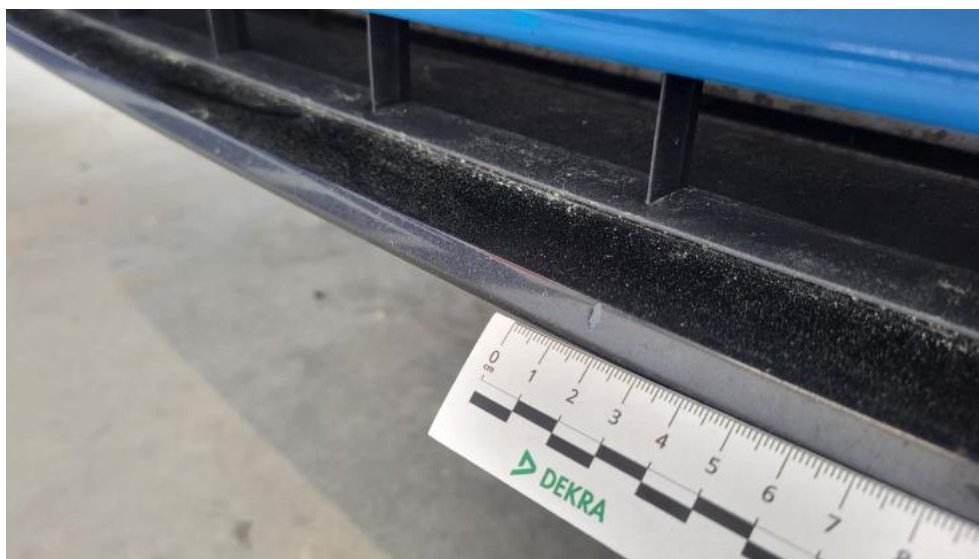
**Fot. 47.**  
Spoiler zderzaka przedniego - Rysa/odprysk 1

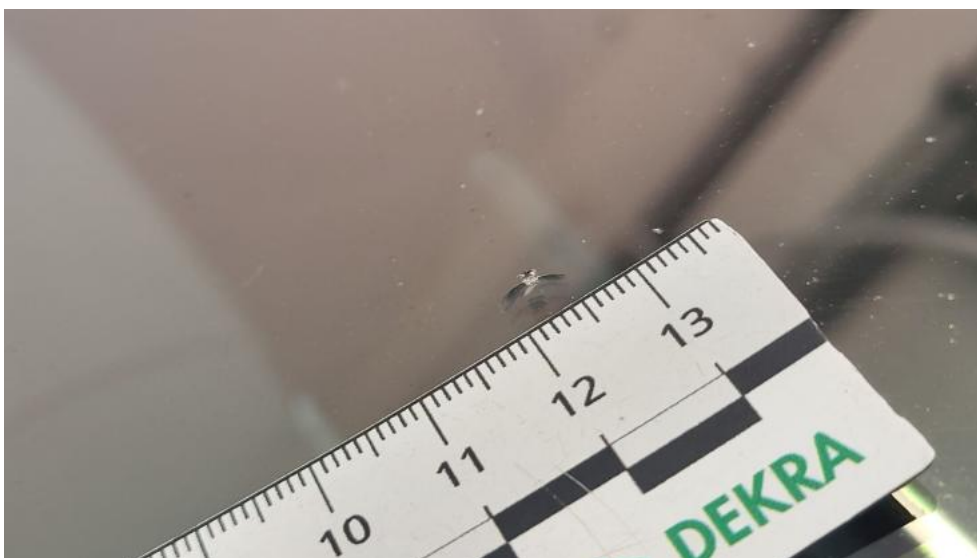
**Fot. 50.**  
Szyba czołowa - Pęknięcie/rozerwanie 1

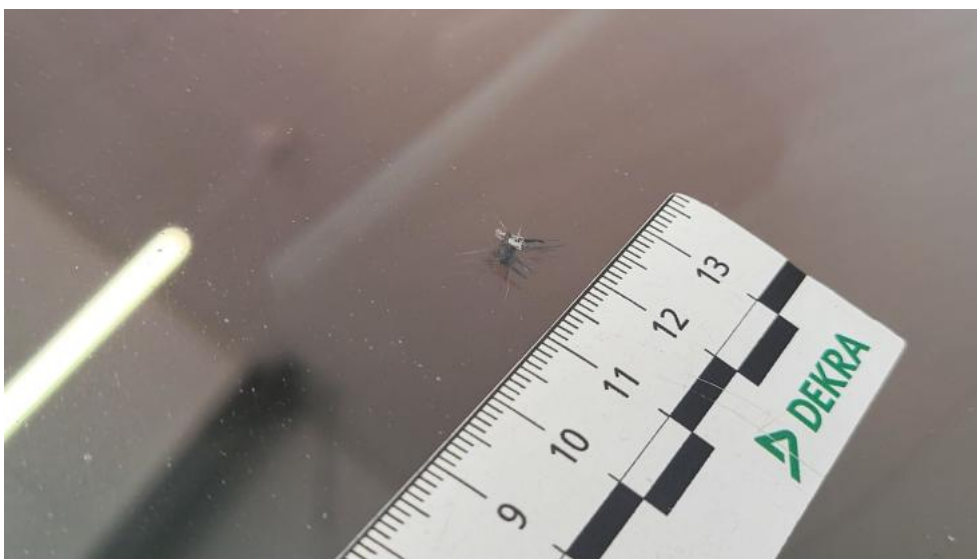
**Fot. 51.**  
Szyba czołowa - Pęknięcie/rozerwanie 2

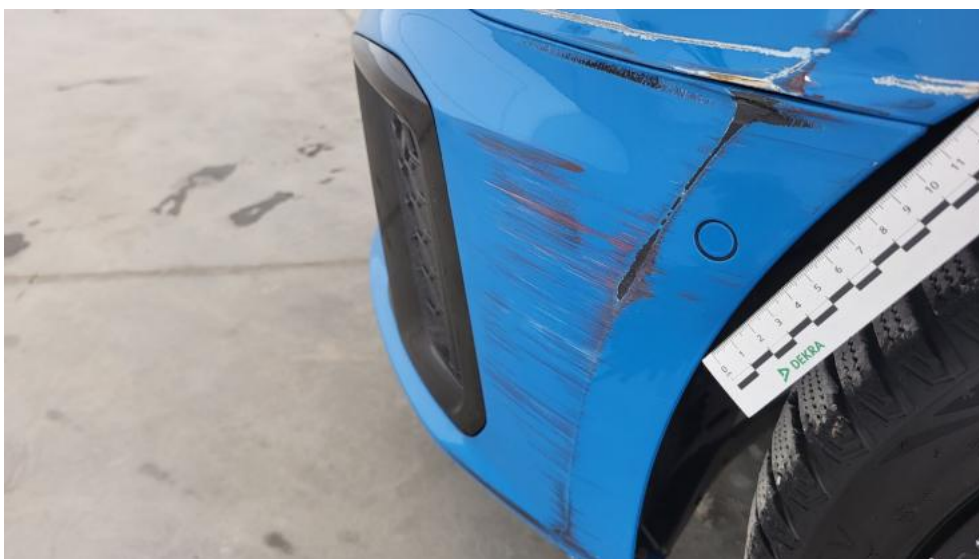
**Fot. 53.**  
Zderzak - Rysa/odprysk 1

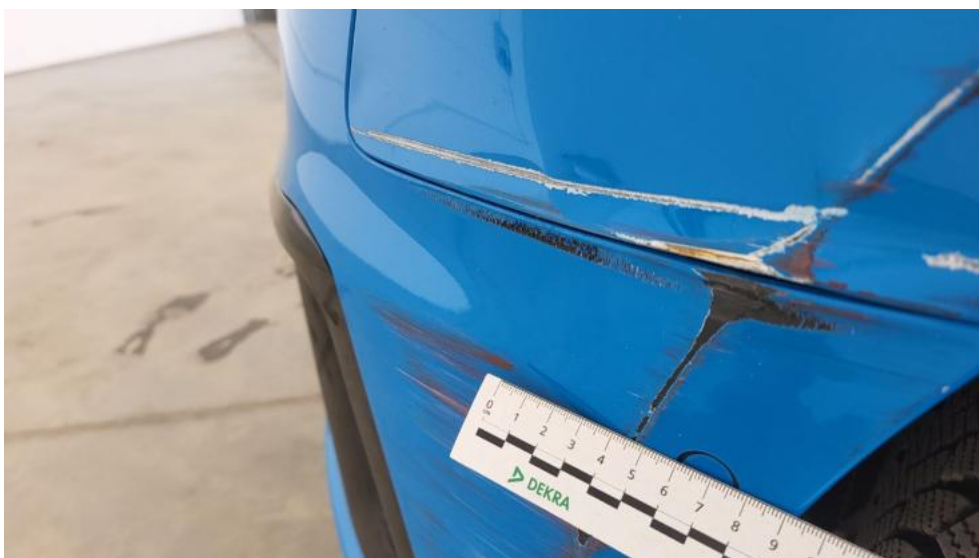
**Fot. 54.**  
Zderzak - Wgniecenie/odkształcenie 1

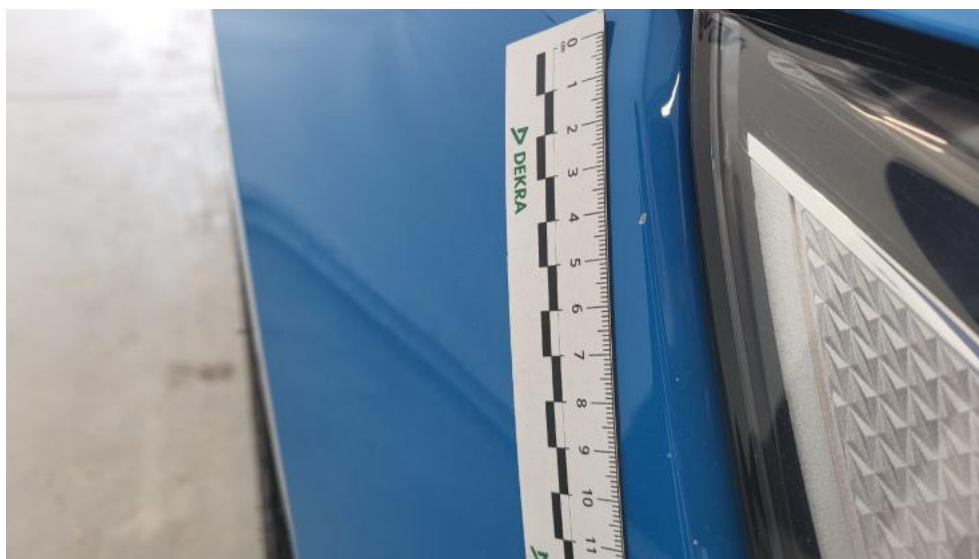
**Fot. 55.**  
Błotnik przedni P - Rysa/odprysk 1

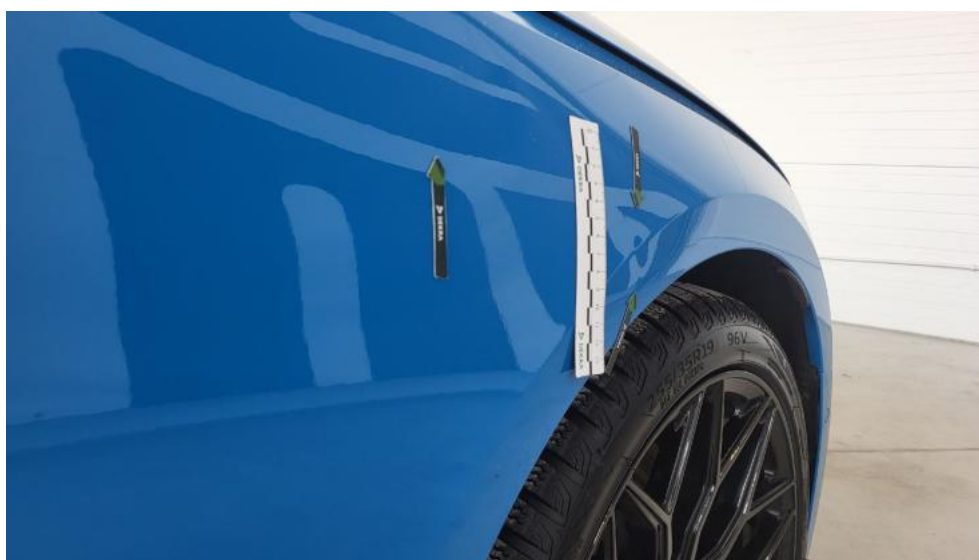
**Fot. 56.**  
Błotnik przedni P - Wgniecenie/odkształcenie 1

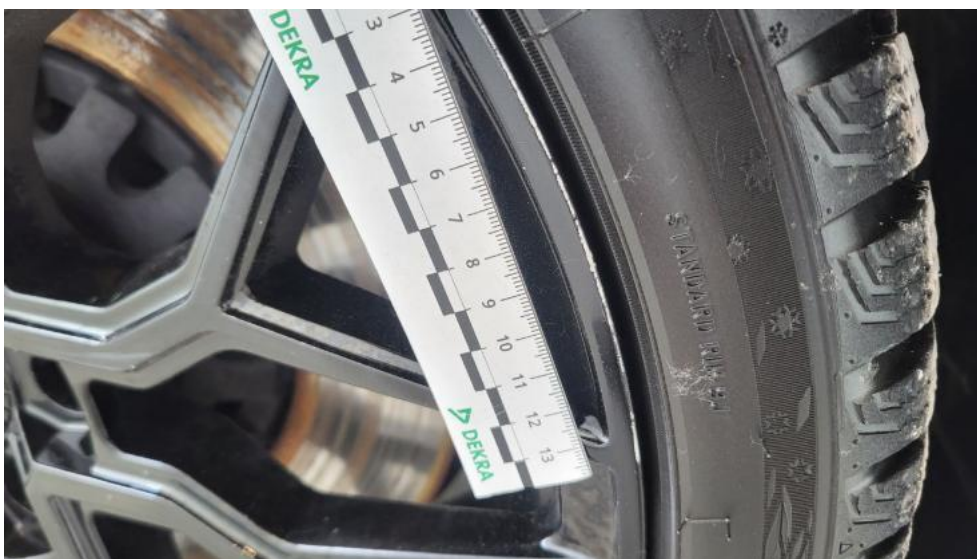
**Fot. 57.**  
Felga aluminiowa przednia P - Rysa/odprysk 1

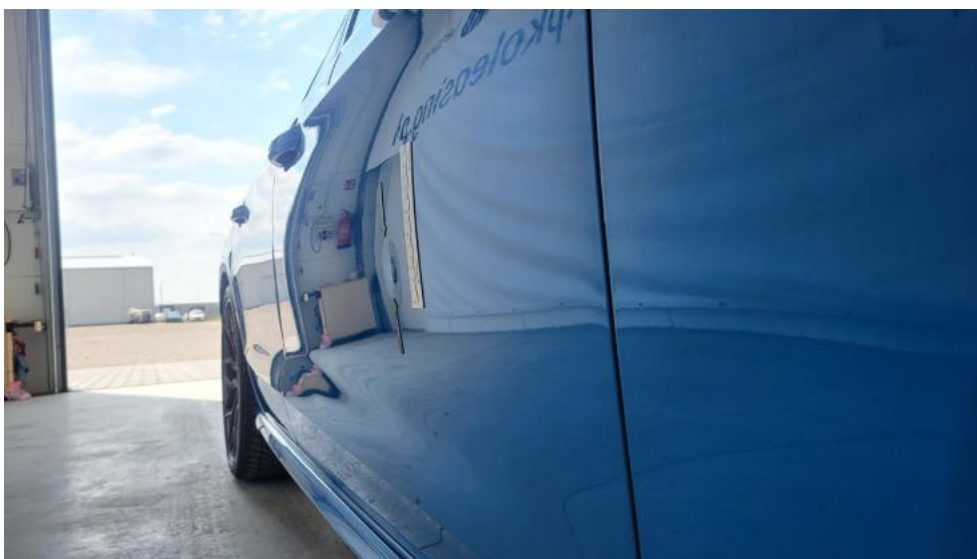
**Fot. 59.**  
Drzwi przednie P - Wgniecenie/odkształcenie 1

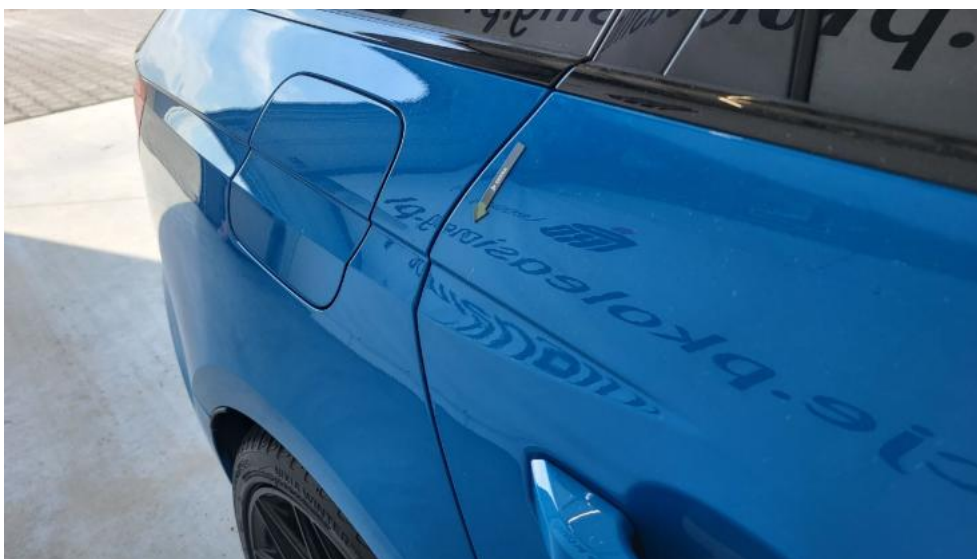
**Fot. 61.**  
Drzwi tylne P - Wgniecenie/odkształcenie 1

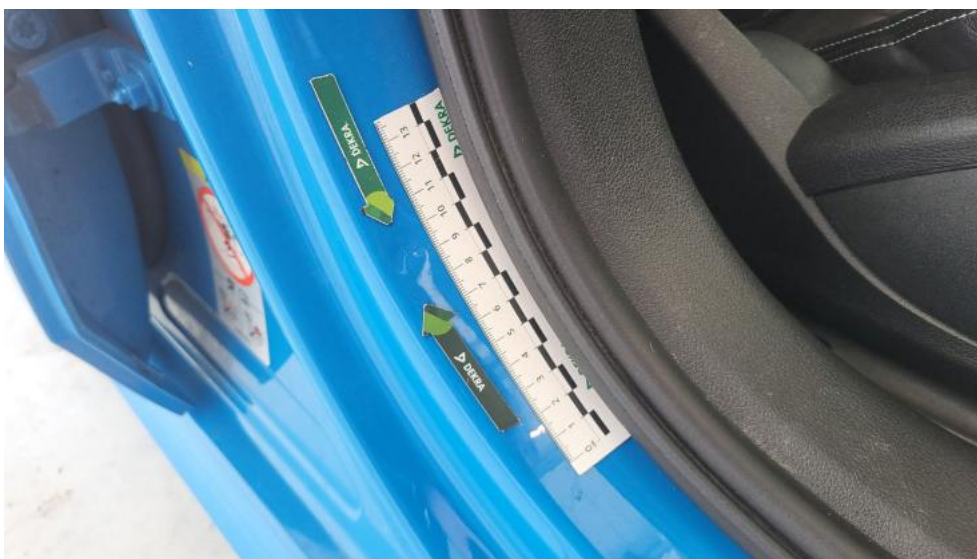
**Fot. 63.**  
Stupek środkowy P - Wgniecenie/odkształcenie 1

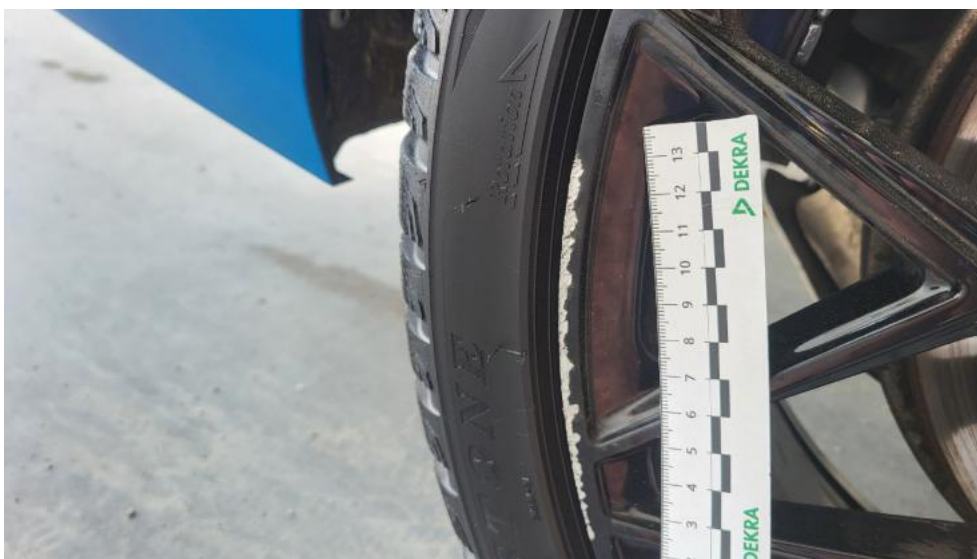
**Fot. 67.**  
Felga aluminiowa tylna P - Rysa/odprysk 1

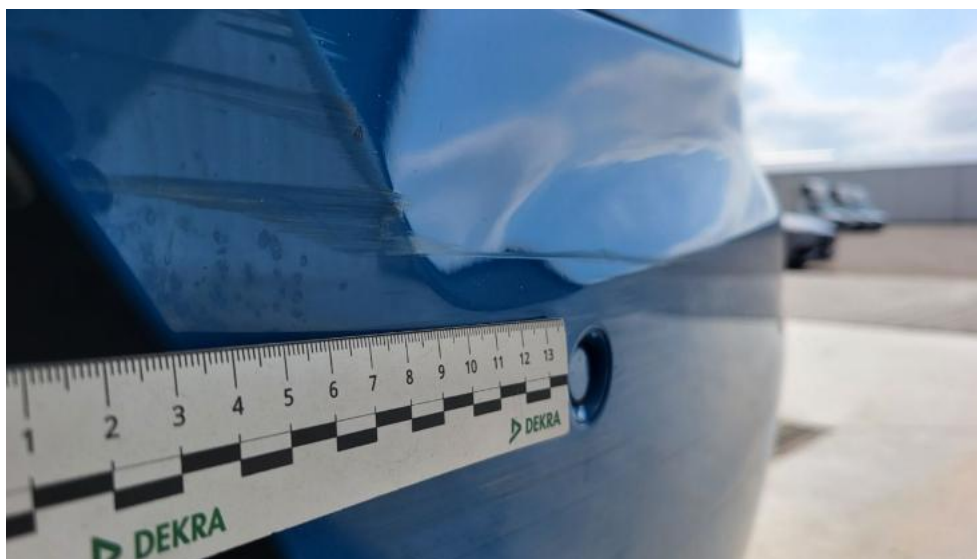
**Fot. 69.**  
Zderzak tylny - Wgniecenie/odkształcenie 1

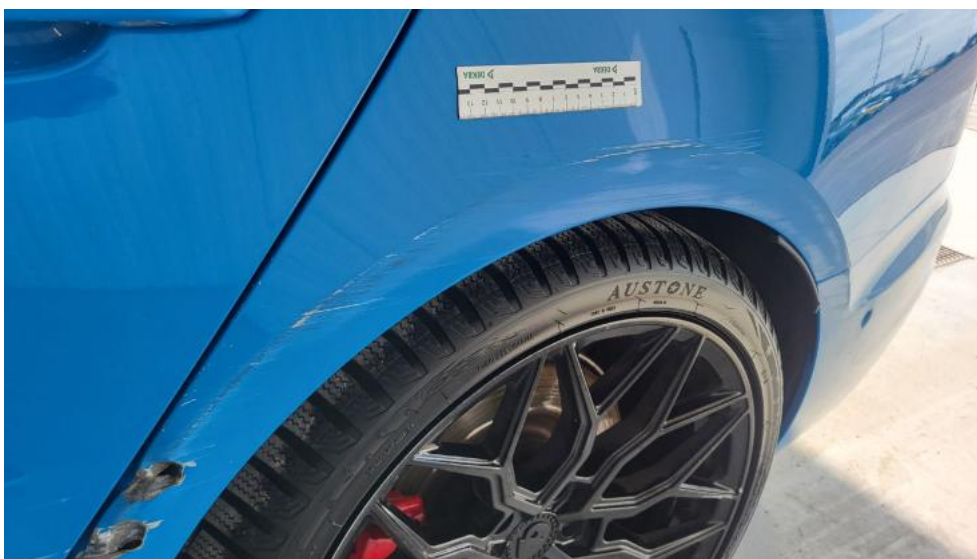
**Fot. 73.**  
Błotnik tylny L / Ściana boczna L - Rysa/odprysk 1

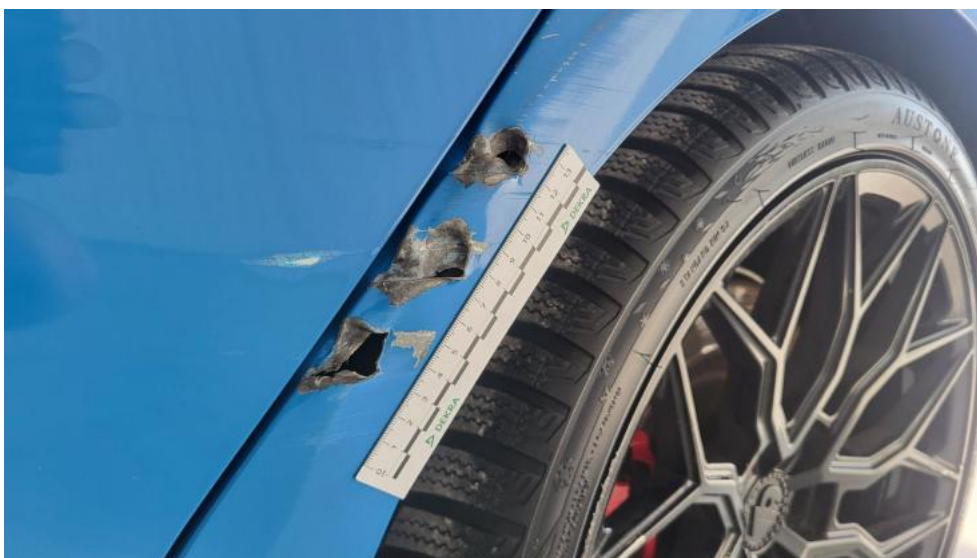
**Fot. 76.**  
Błotnik tylny L / Ściana boczna L - Pęknięcie/rozerwanie 1

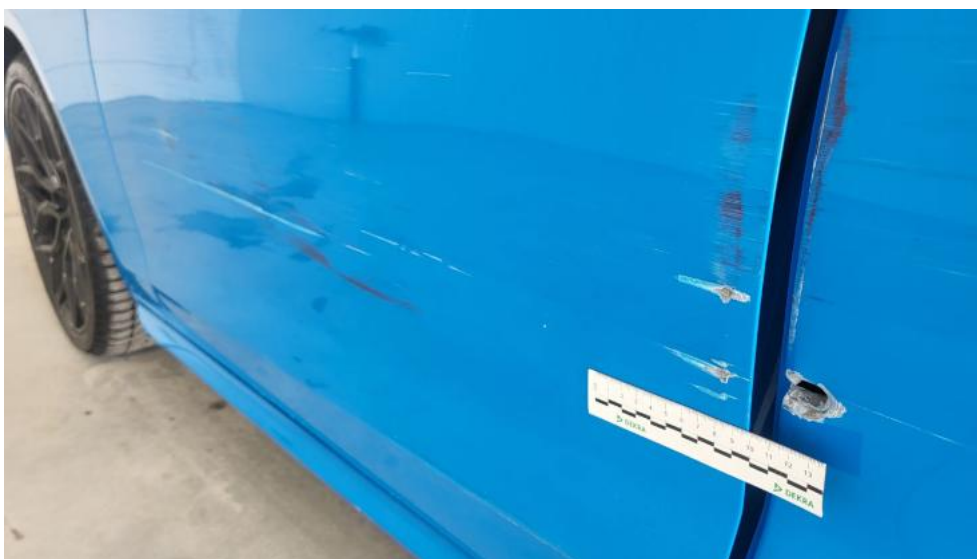
**Fot. 79.**  
Drzwi przed L - Rysa/odprysk 1

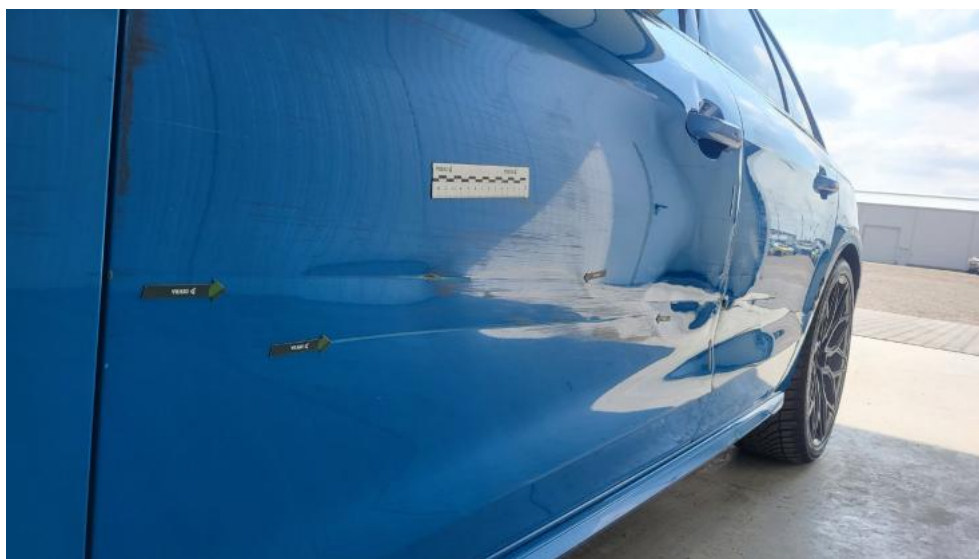
**Fot. 81.**  
Drzwi przed L - Wgniecenie/odkształcenie 2

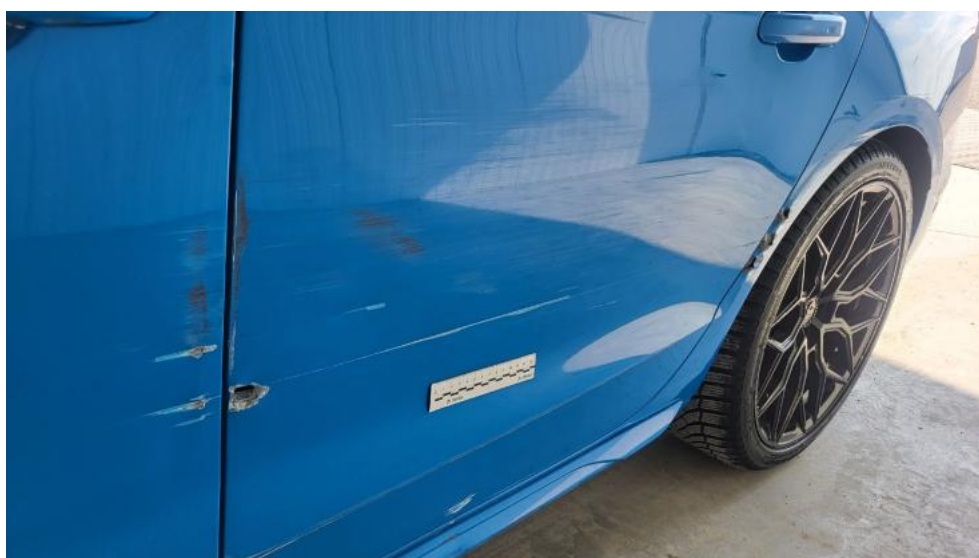
**Fot. 82.**  
Drzwi tylne L - Rysa/odprysk 1

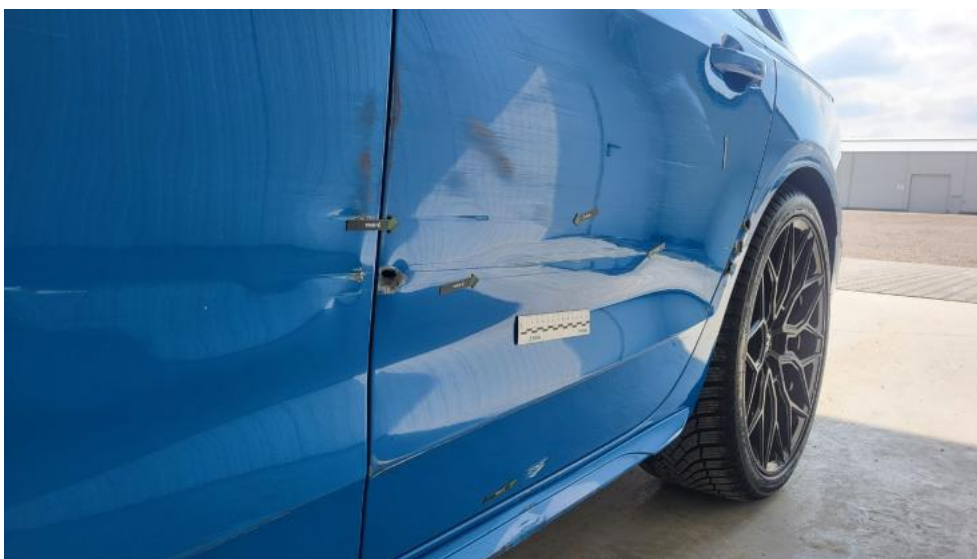
**Fot. 83.**  
Drzwi tylne L - Wgniecenie/odkształcenie 1

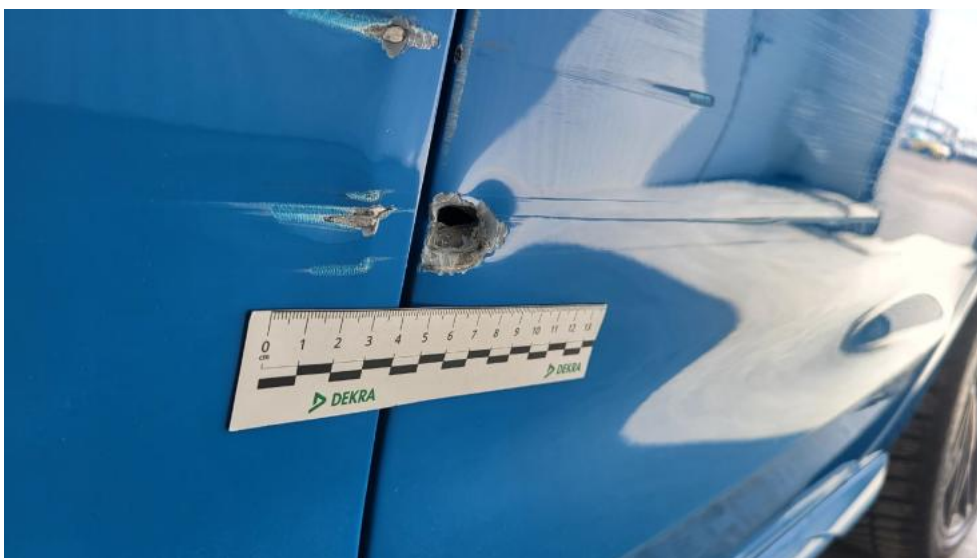
**Fot. 84.**  
Drzwi tylne L - Pęknięcie/rozerwanie 1

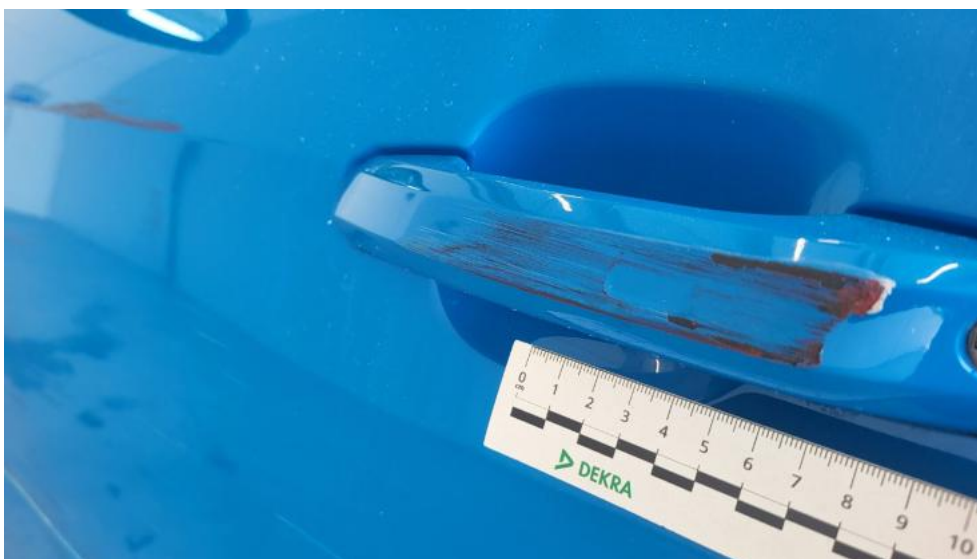
**Fot. 85.**  
Klamka drzwi prz L - Rysa/odprysk 1

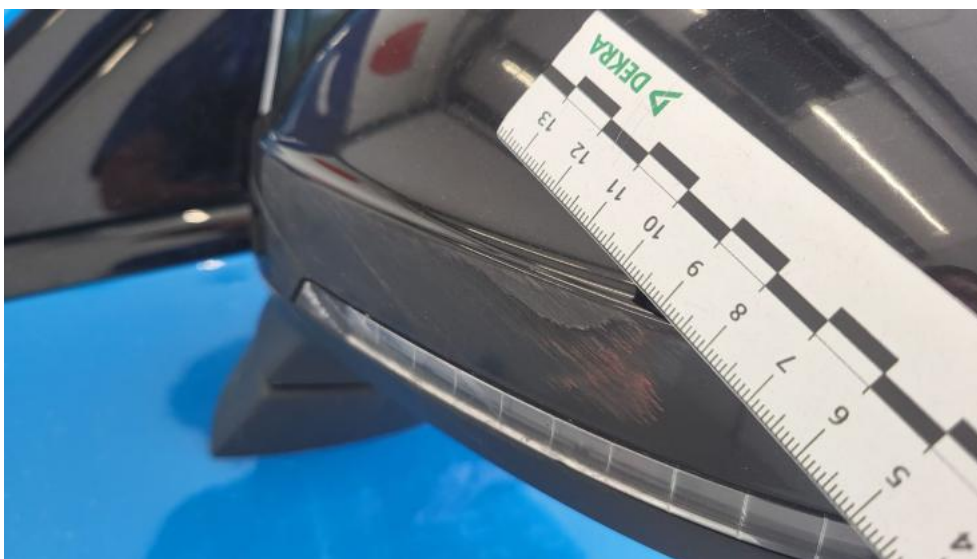
**Fot. 87.**  
Lusterko zew L - Rysa/odprysk 1

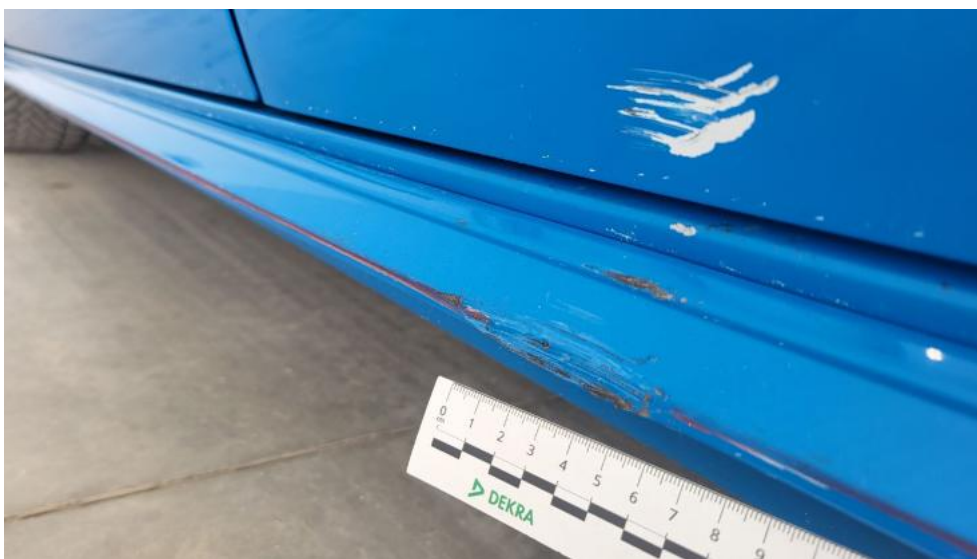
**Fot. 89.**  
Próg L - Wgniecenie/odkształcenie 1

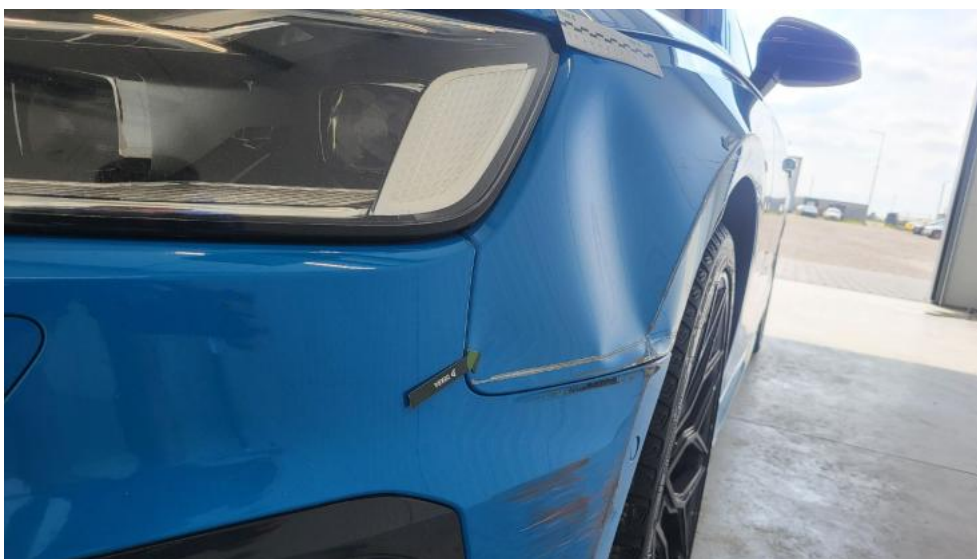
**Fot. 93.**  
Błotnik przedni L - Wgniecenie/odkształcenie 1

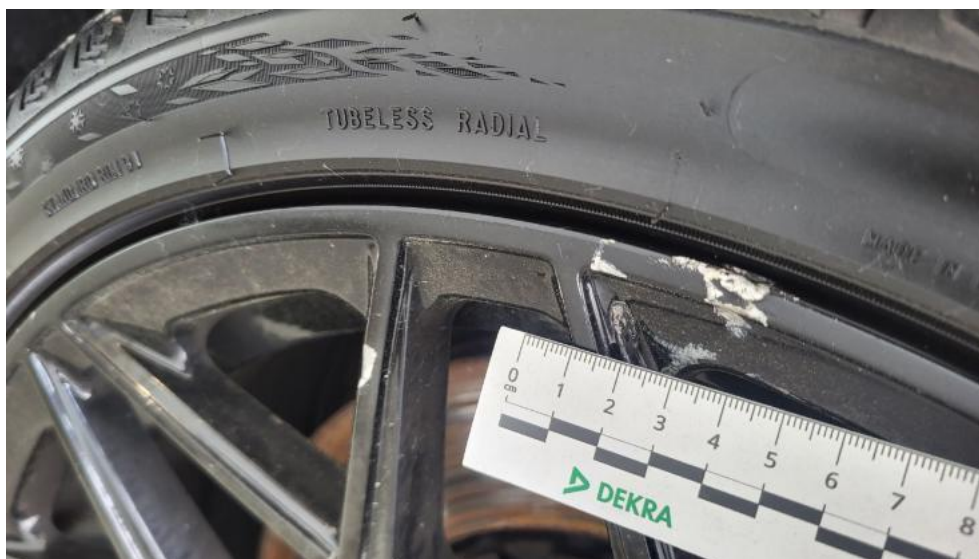
**Fot. 95.**  
Felga Aluminiowa przednia L - Rysa/odprysk 1

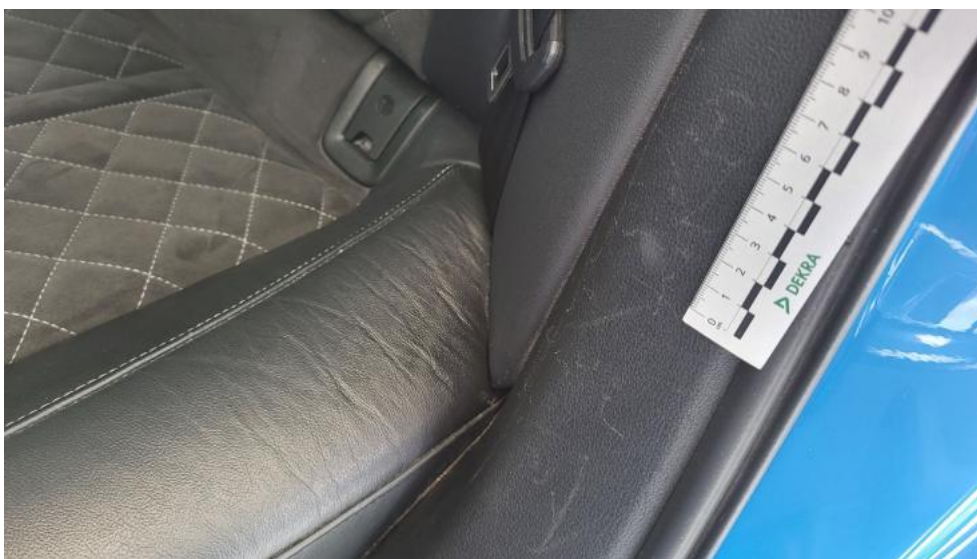
**Fot. 101.**  
Wykładzina(y) słupka tylnego L - Rysa/odprysk 1

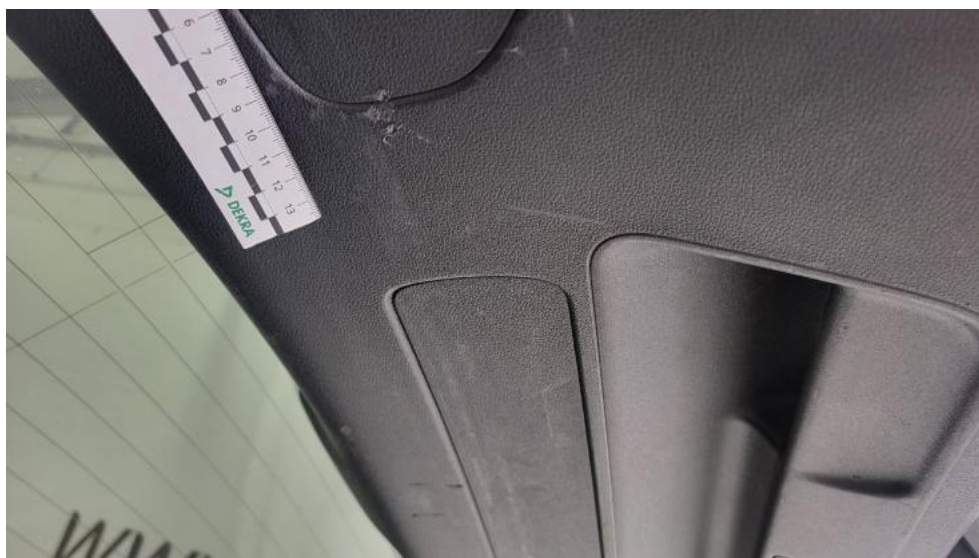
**Fot. 104.**  
Wykładzina pokrywy tylnej - Rysa/odprysk 1
