DEKRA's commission No. : PKOL(W)/LODZ/86282/26/09/14  
commission/ damage No. : 25/030974  
Date of commission: 14-09-2026

| Manufacturer | AUDI |
| Type / version | A6 Allroad 3.0 TDI Quattro S tronic |
| VIN / serial number | WAUZZZ4G7JN001513 |

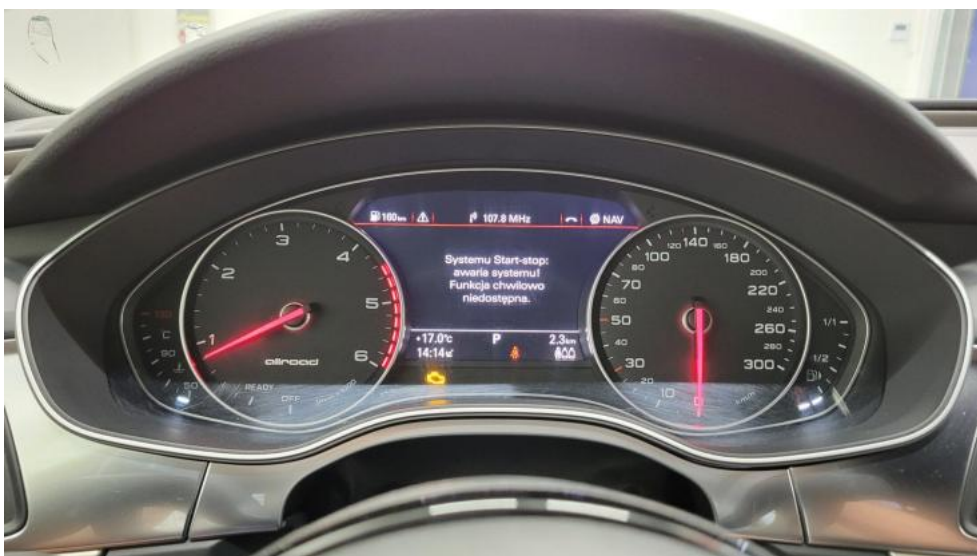
**Photo 26.**

Wymagany przegląd od 1200km. Wymagana wymiana oleju od 1000km.

Zestaw wskaźników - serwis

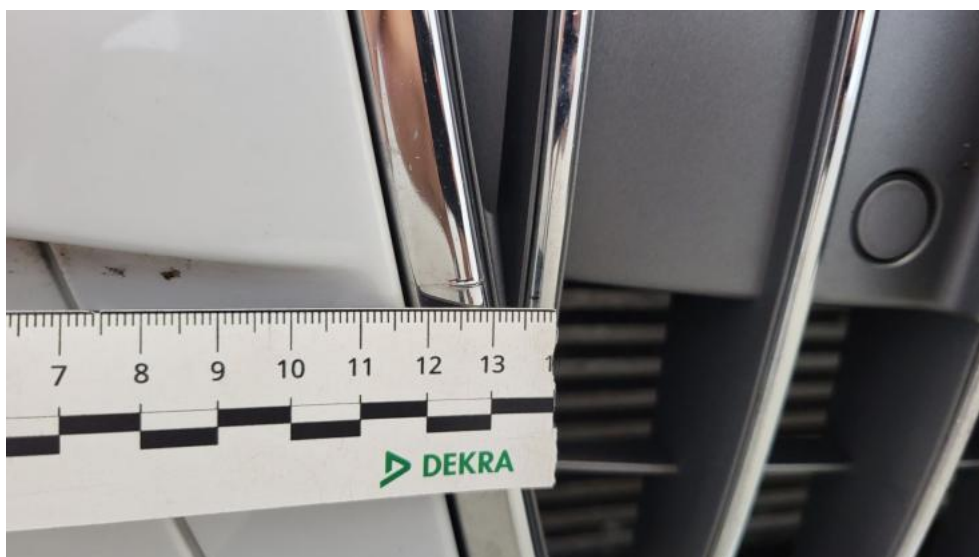
**Photo 43.**

Atrapa przednia - Pęknięcie/rozerwanie 1

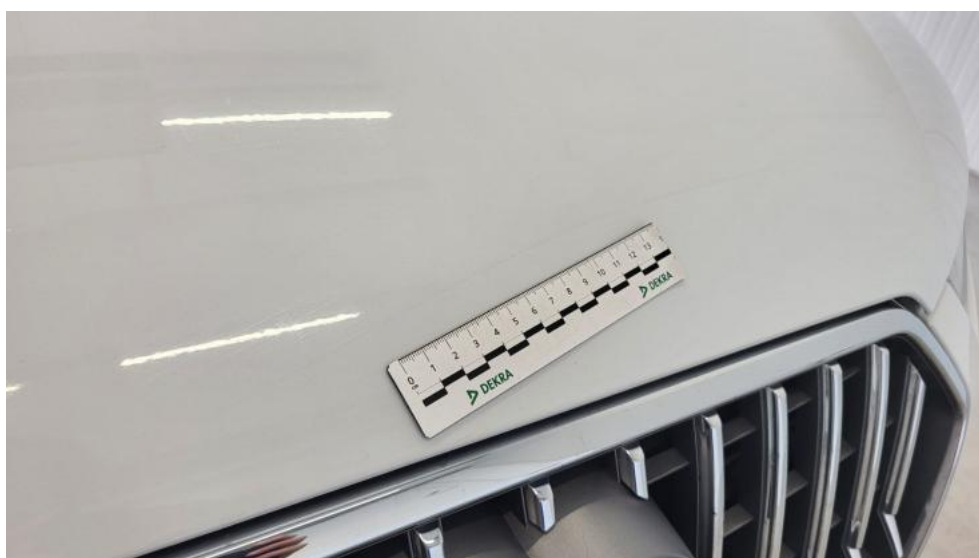
**Photo 44.**

Pokrywa komory silnika - Rysa/odprysk 1

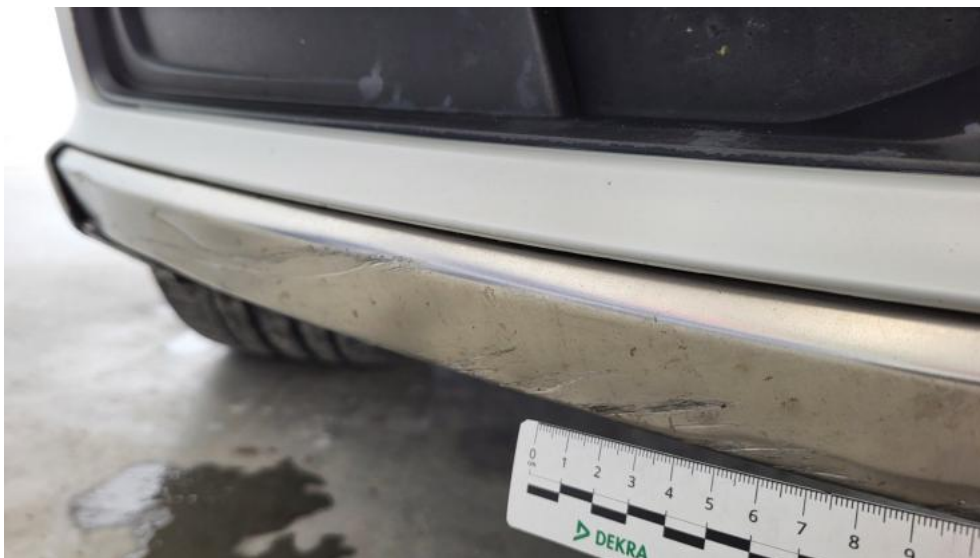
**Photo 46.**

Spoiler zderzaka przedniego - Rysa/odprysk 1

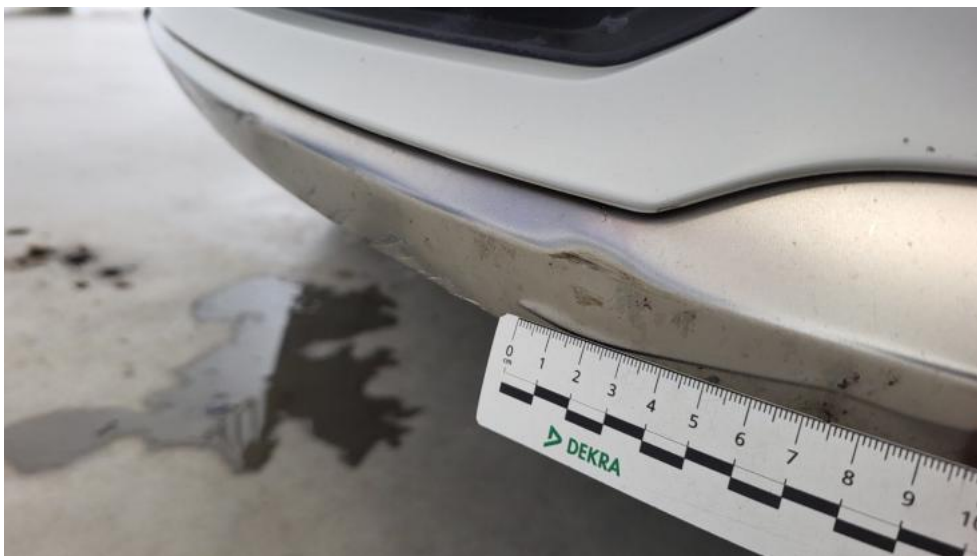
**Photo 47.**

Spoiler zderzaka przedniego - Wgniecenie/odkształcenie 1

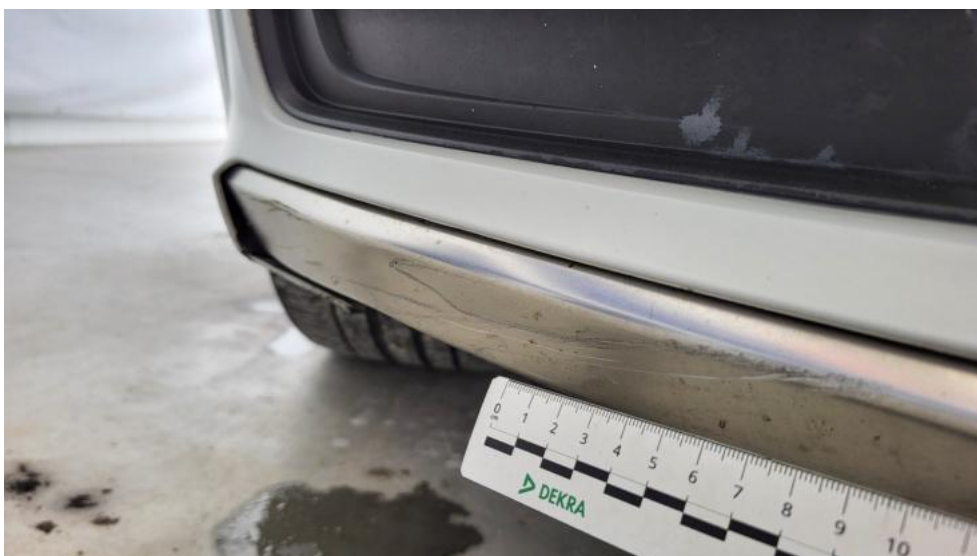
**Photo 48.**

Spoiler zderzaka przedniego - Wgniecenie/odkształcenie 2

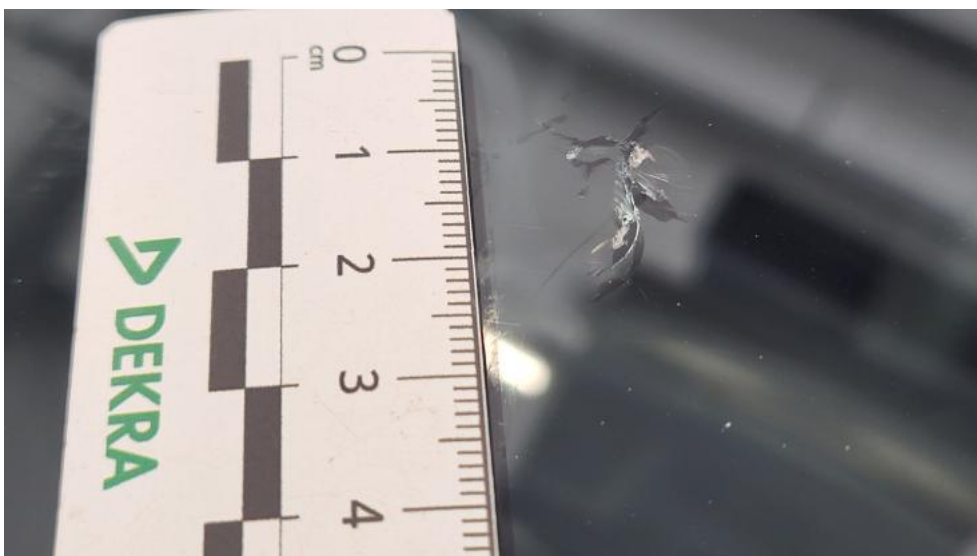
**Photo 50.**

Szyba czołowa - Pęknięcie/rozerwanie 1

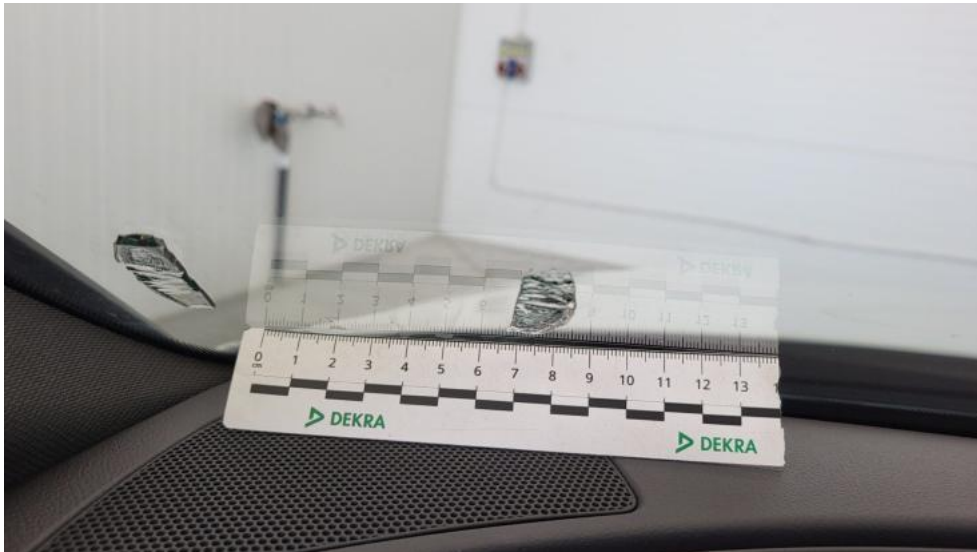
**Photo 51.**  
Szyba czołowa - Inne 1

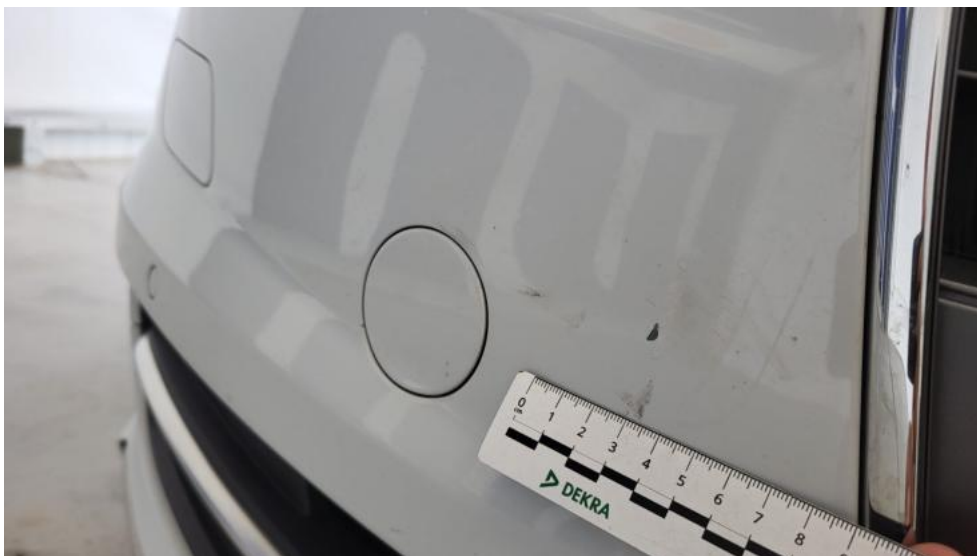
**Photo 52.**  
Zderzak - Rysa/odprysk 1

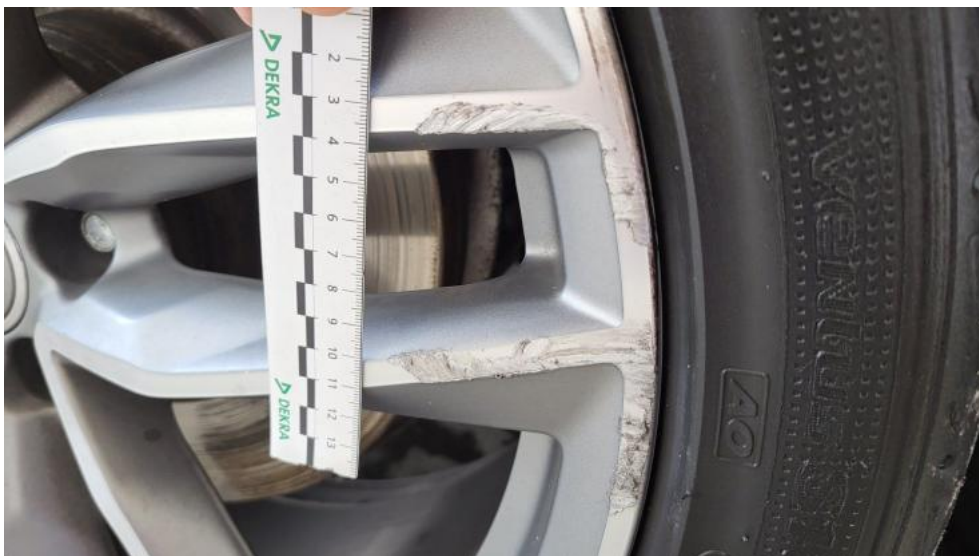
**Photo 54.**

Felga aluminiowa przednia P - Rysa/odprysk 1

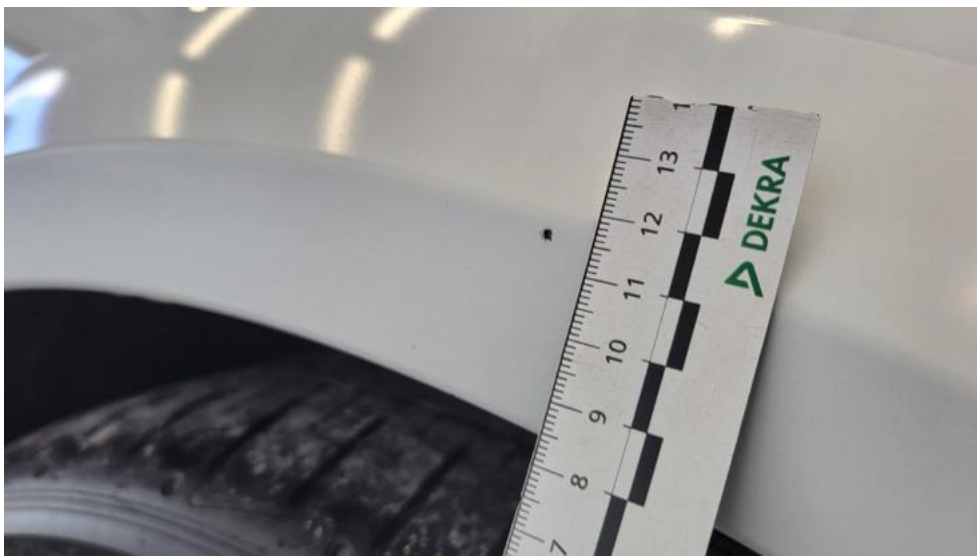
**Photo 55.**

Listwa krawędzi błotnika prz P - Rysa/odprysk 1

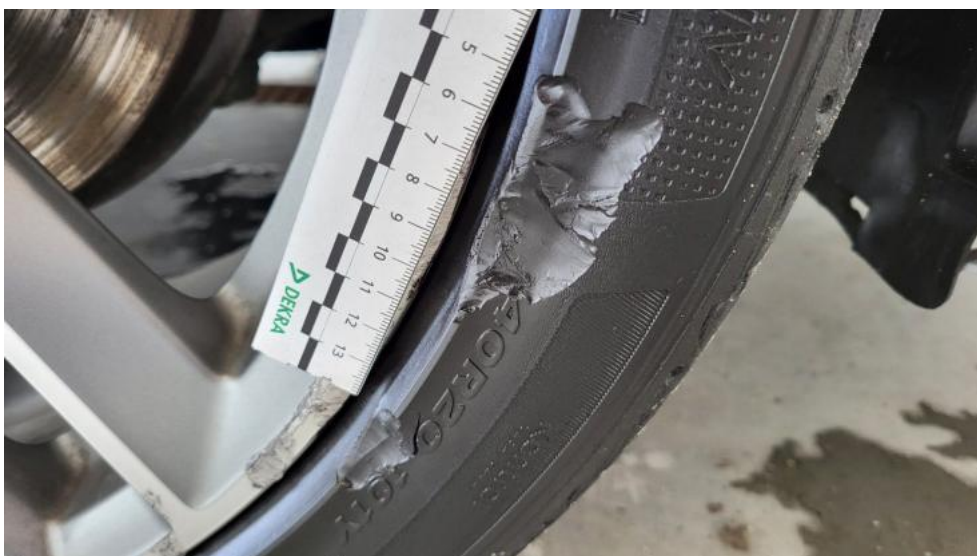
**Photo 56.**

Opona przednia P - Pęknięcie/rozerwanie 1

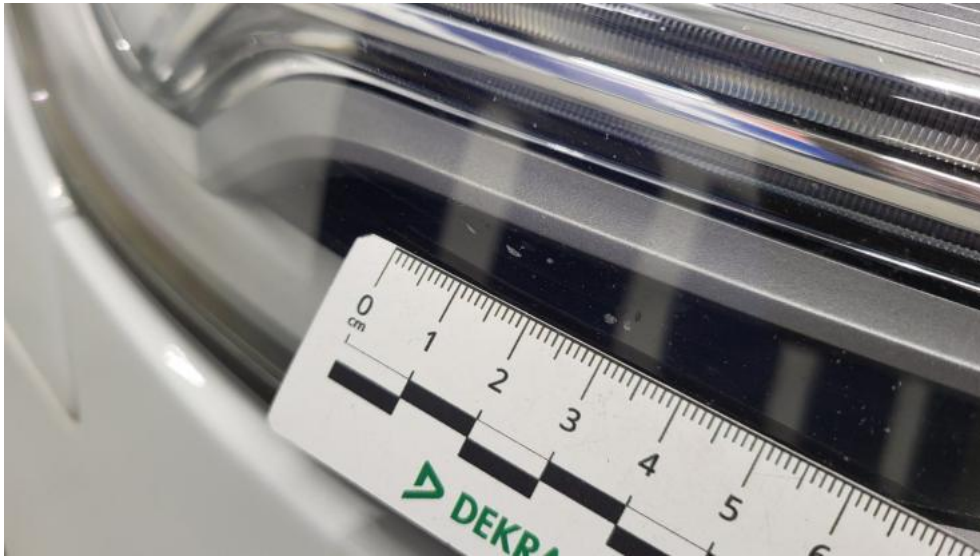
**Photo 57.**

Reflektor P - Rysa/odprysk 1

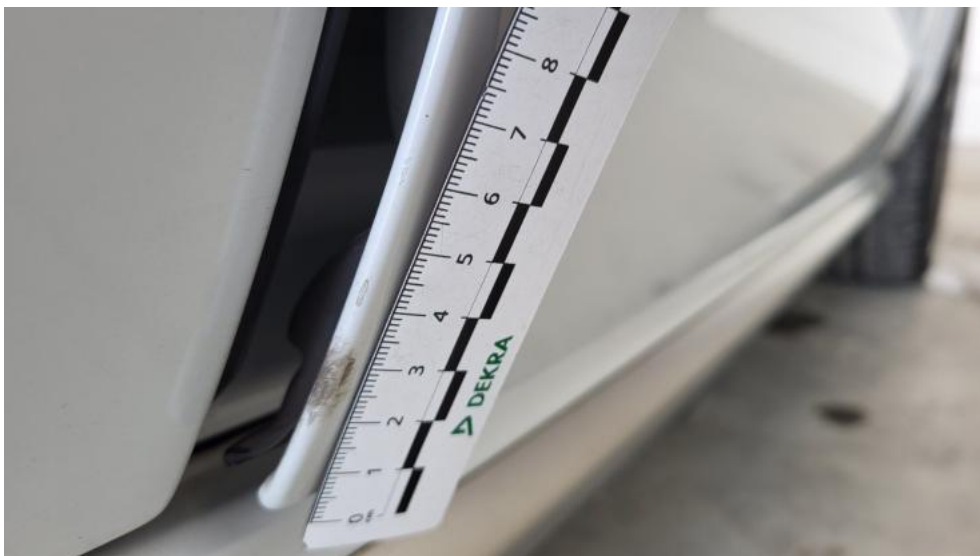
**Photo 58.**

Drzwi przednie P - Rysa/odprysk 1

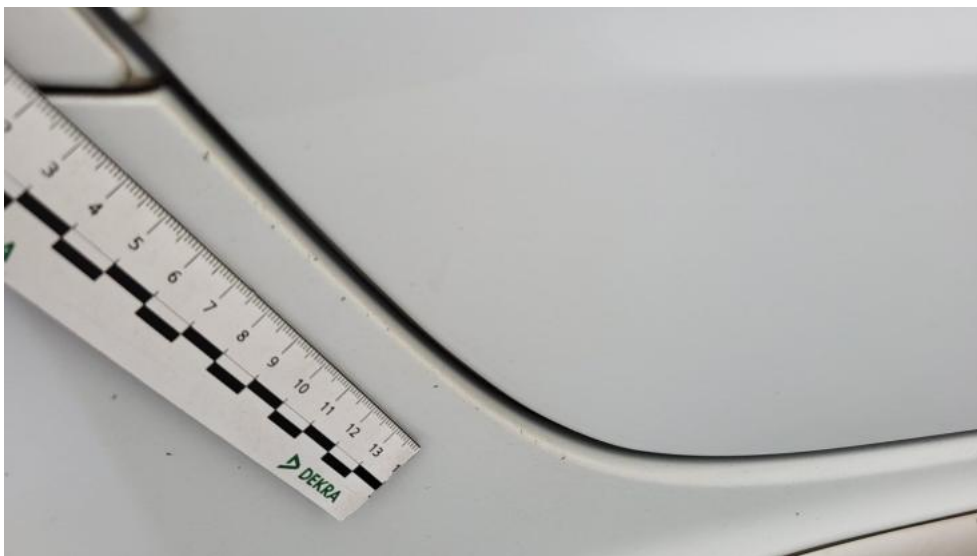
**Photo 59.**  
Próg P - Rysa/odprysk 1

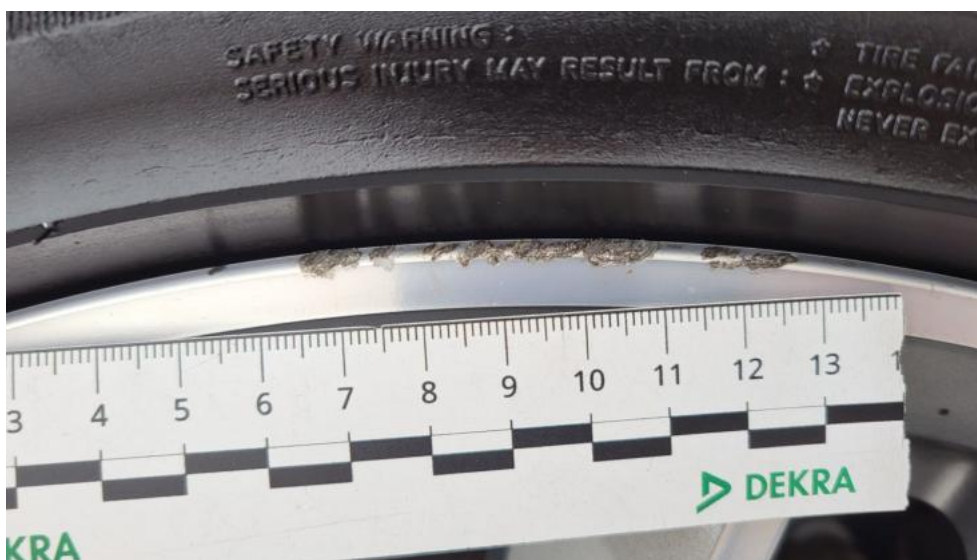
**Photo 60.**  
Felga aluminiowa tylna P - Rysa/odprysk 1

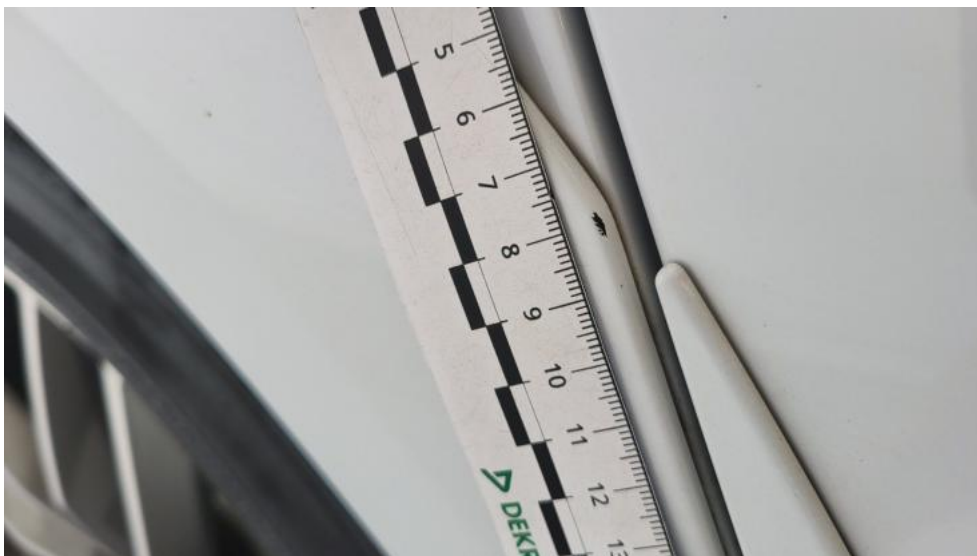
**Photo 61.**

Listwa krawędzi błotnika tyl P - Rysa/odprysk 1

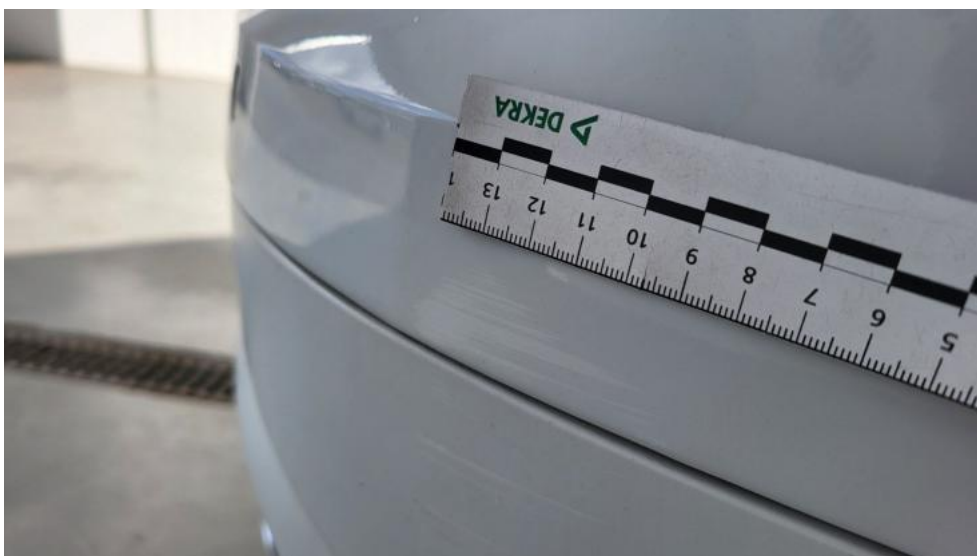
**Photo 62.**

Zderzak tylny - Rysa/odprysk 1

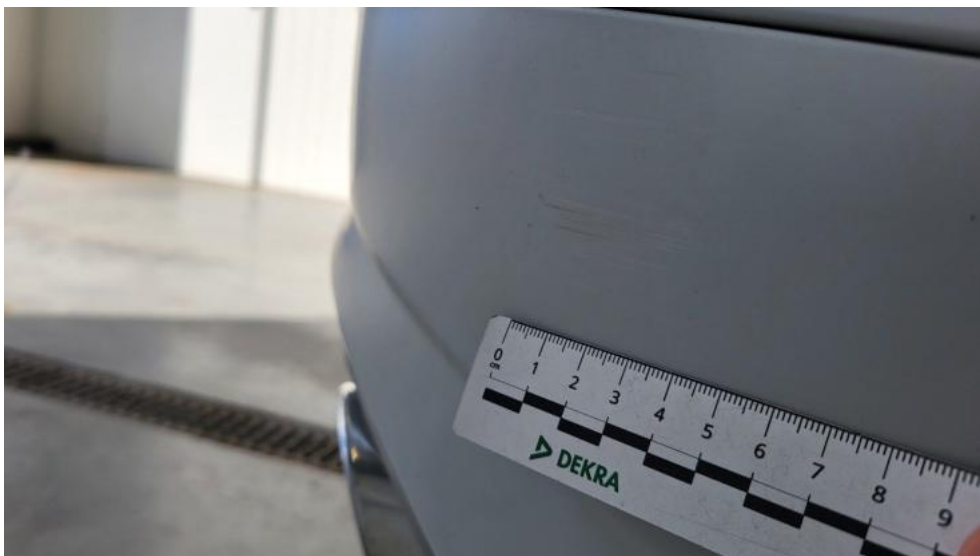
**Photo 64.**

Zderzak tylny cz dolna - Rysa/odprysk 1

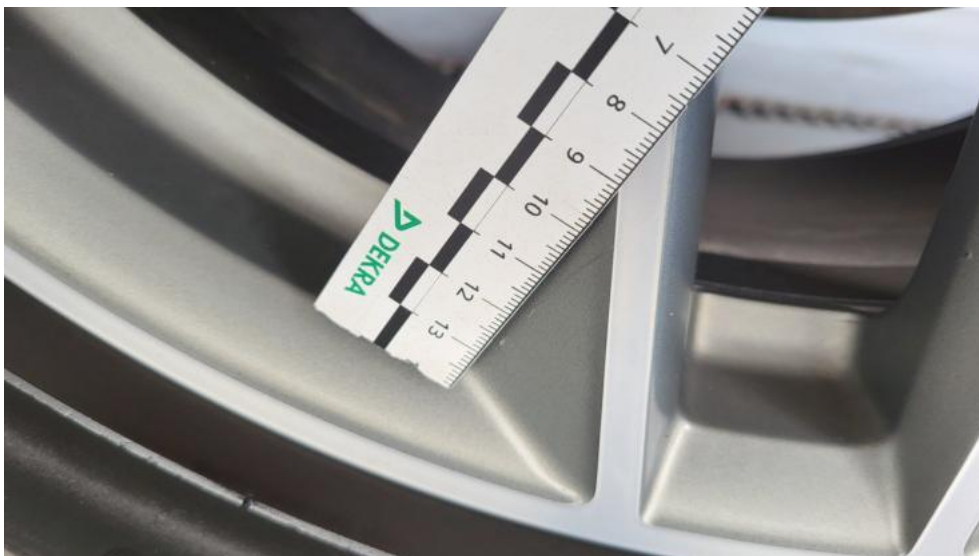
**Photo 66.**

Felga aluminiowa tylna L - Rysa/odprysk 1

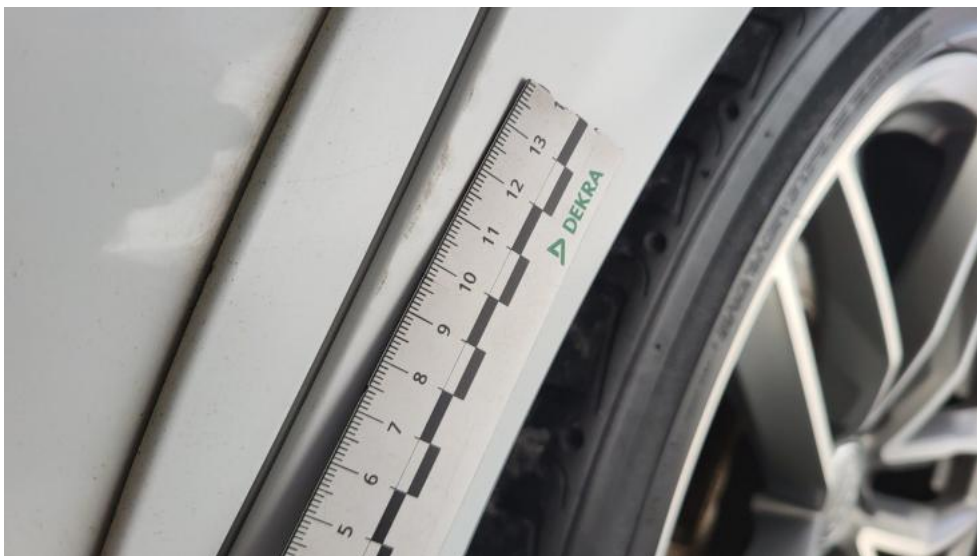
**Photo 67.**

Listwa krawędzi błotnika tyl L - Rysa/odprysk 1

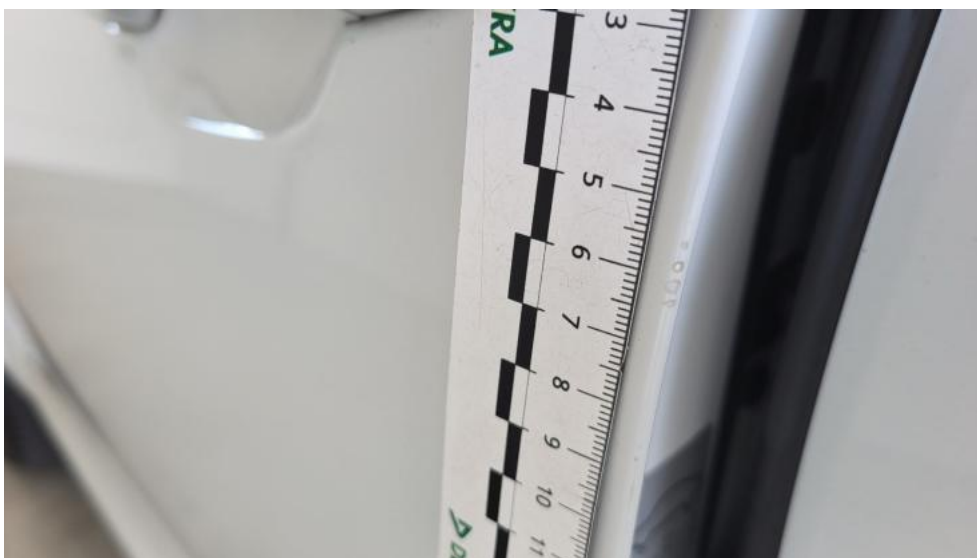
**Photo 68.**

Drzwi przed L - Rysa/odprysk 1

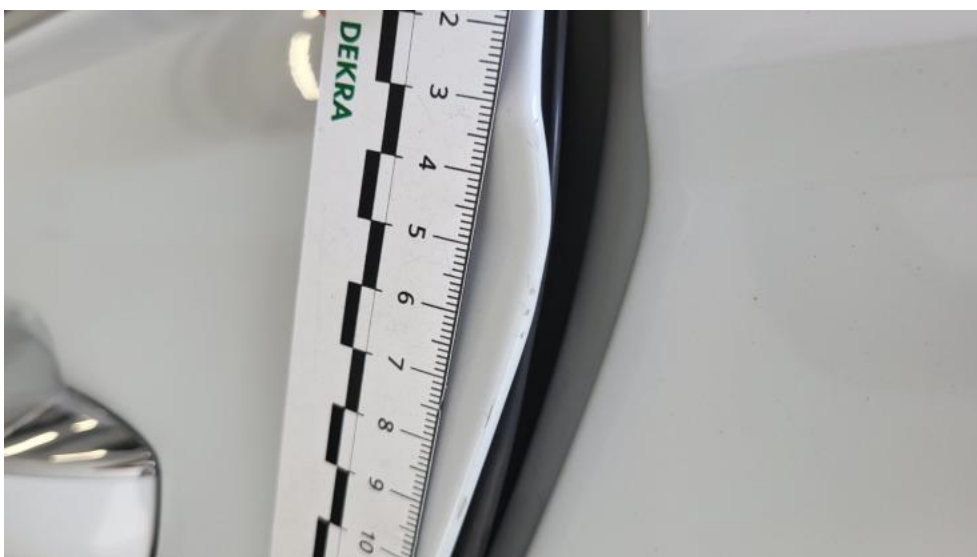
**Photo 69.**

Drzwi tylne L - Rysa/odprysk 1

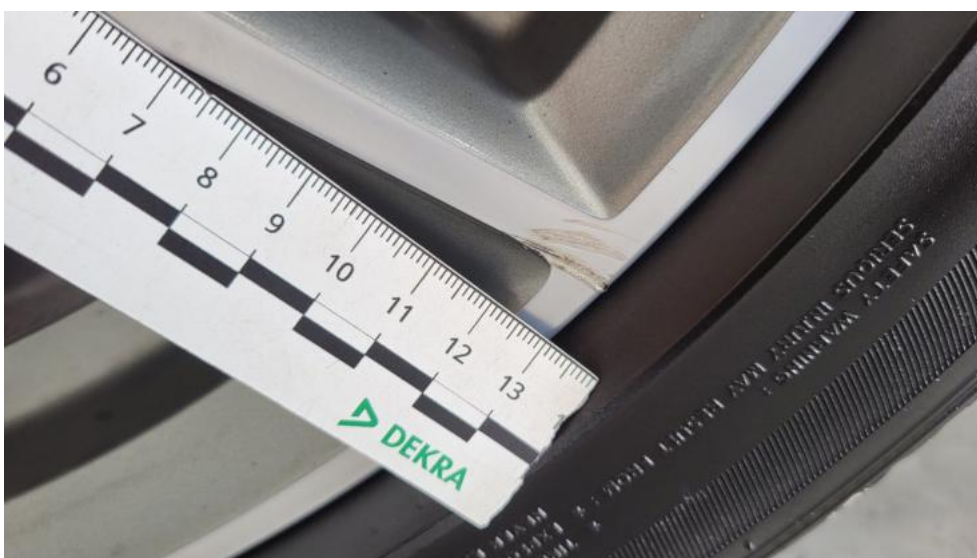
**Photo 70.**

Felga Aluminiowa przednia L - Rysa/odprysk 1

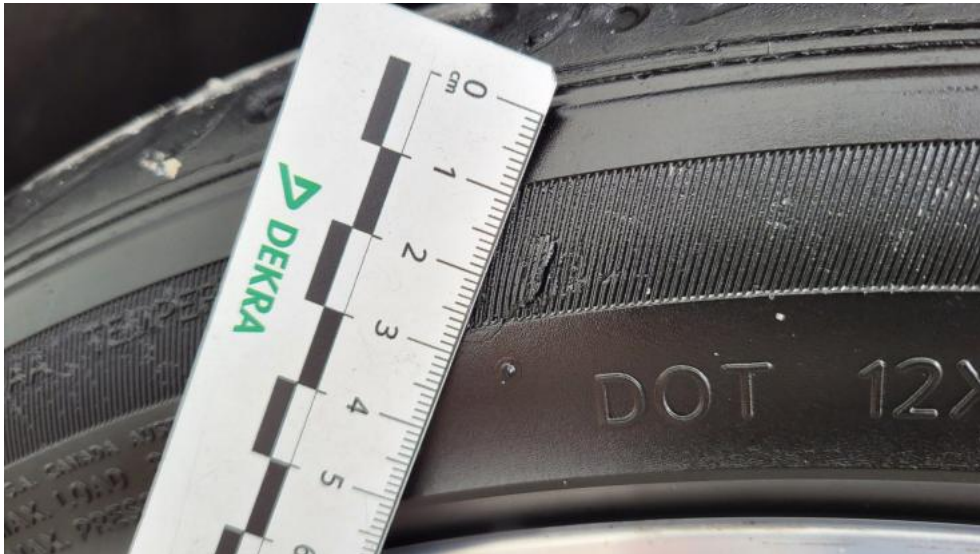
**Photo 71.**

Opona przednia L - Pęknięcie/rozerwanie 1

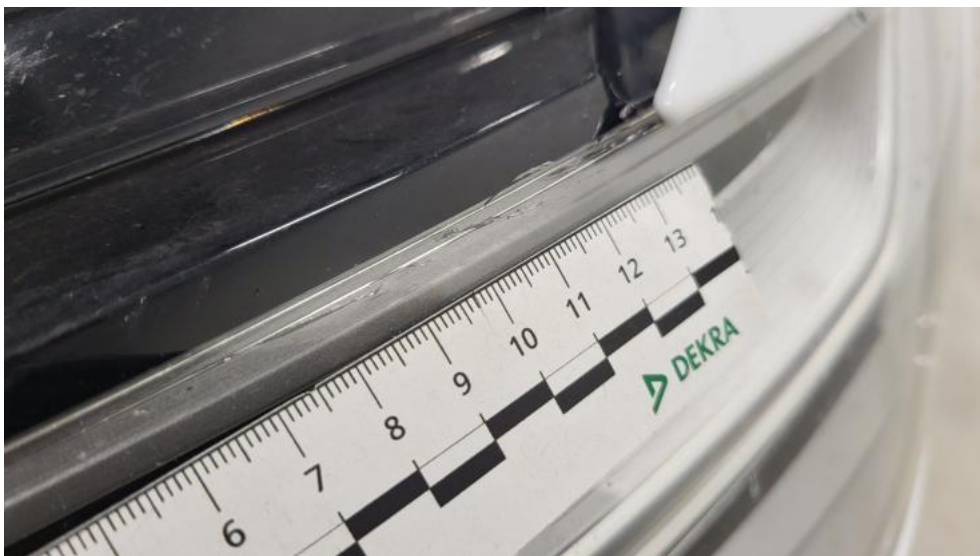
**Photo 72.**

Reflektor L - Pęknięcie/rozerwanie 1

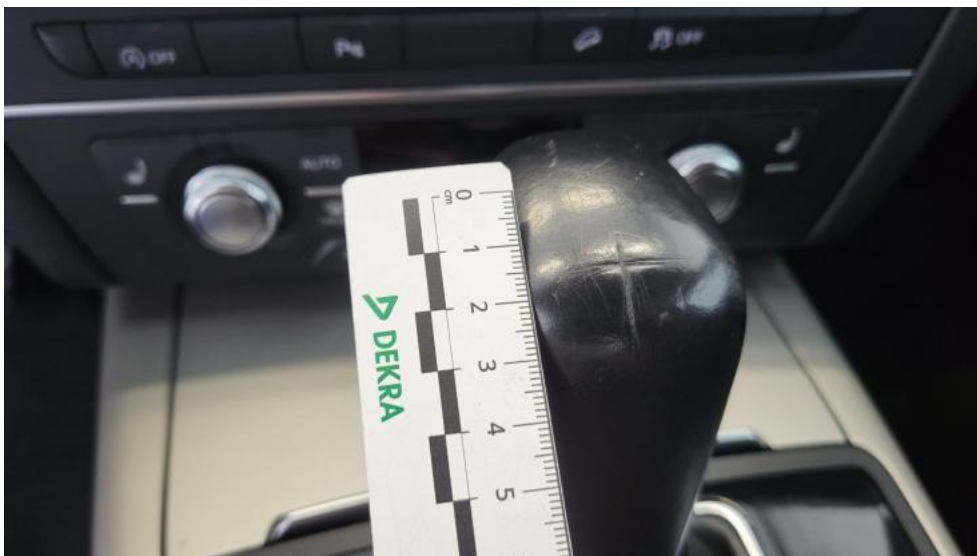
**Photo 73.**

Gałka dźwigni zmiany biegów - Rysa/odprysk 1

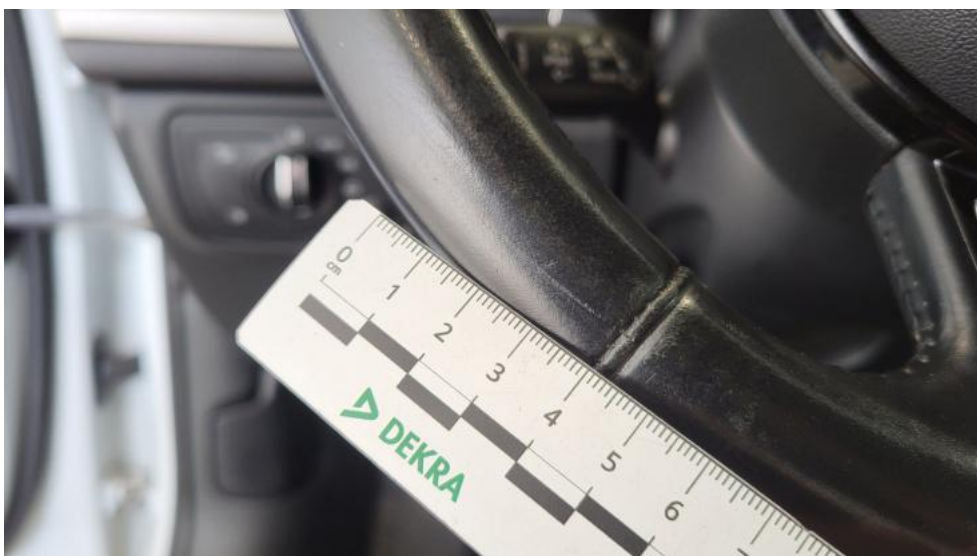
**Photo 74.**

Koło kierownicy - Rysa/odprysk 1

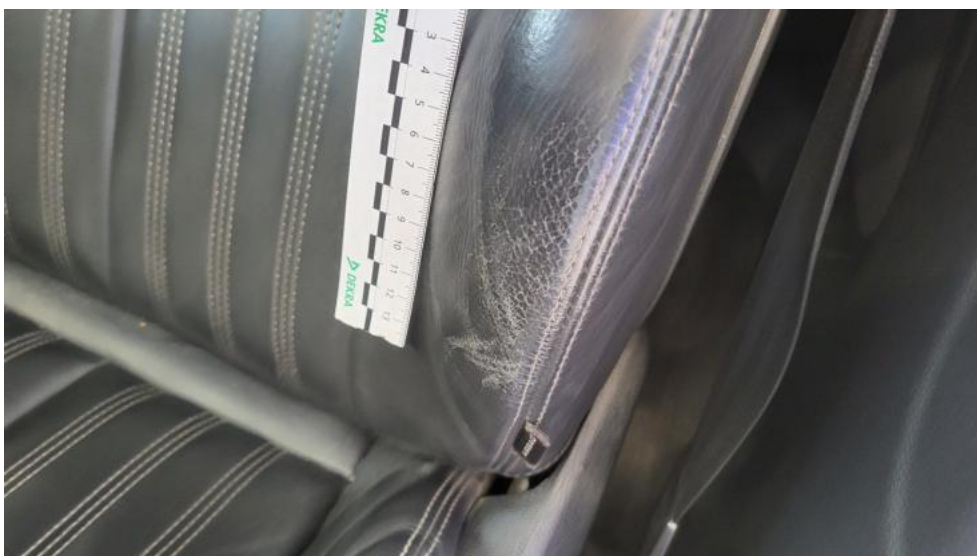
**Photo 76.**

Fotel prz. lew. - Rysa/odprysk 2

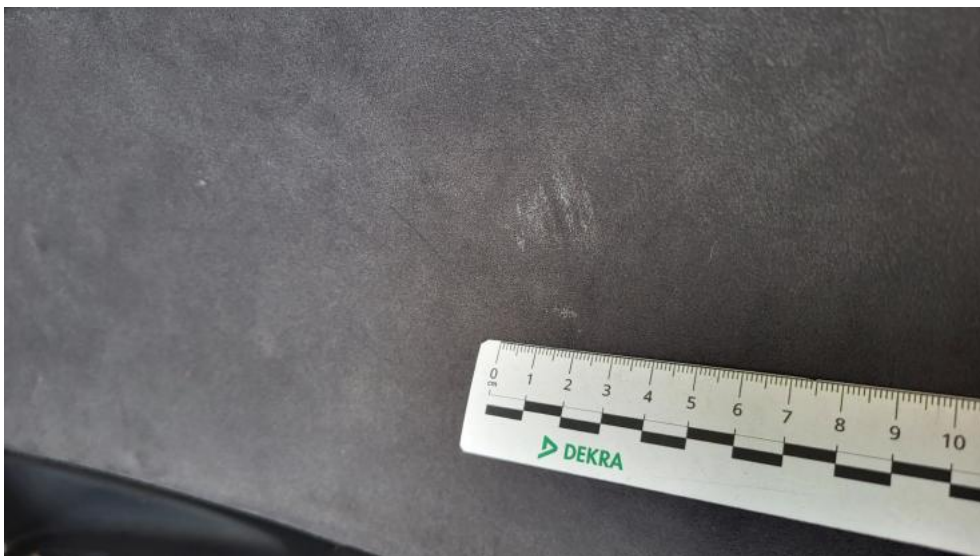
**Photo 78.**

Tapicerka drzwi przednich P - Inne 1

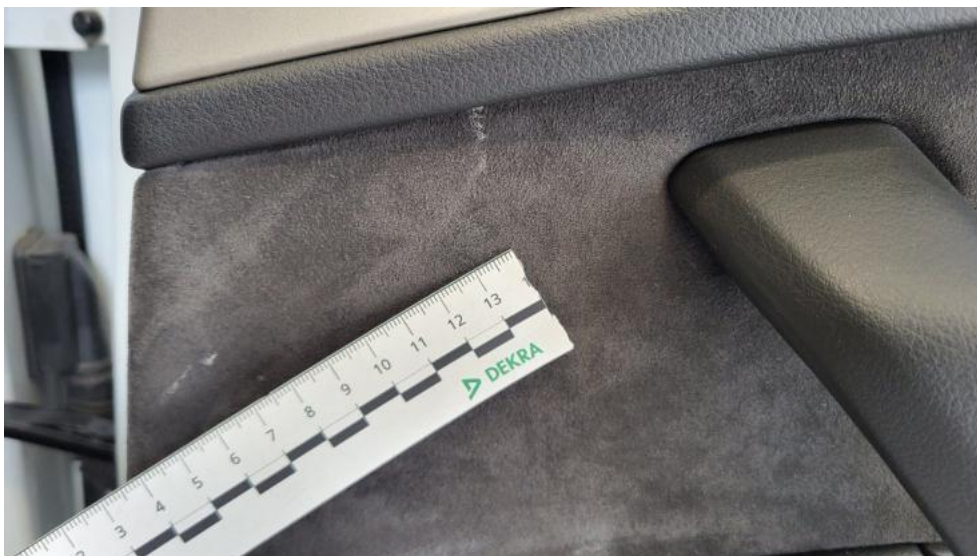
**Photo 79.**

Tapicerka drzwi tylnych P - Inne 1

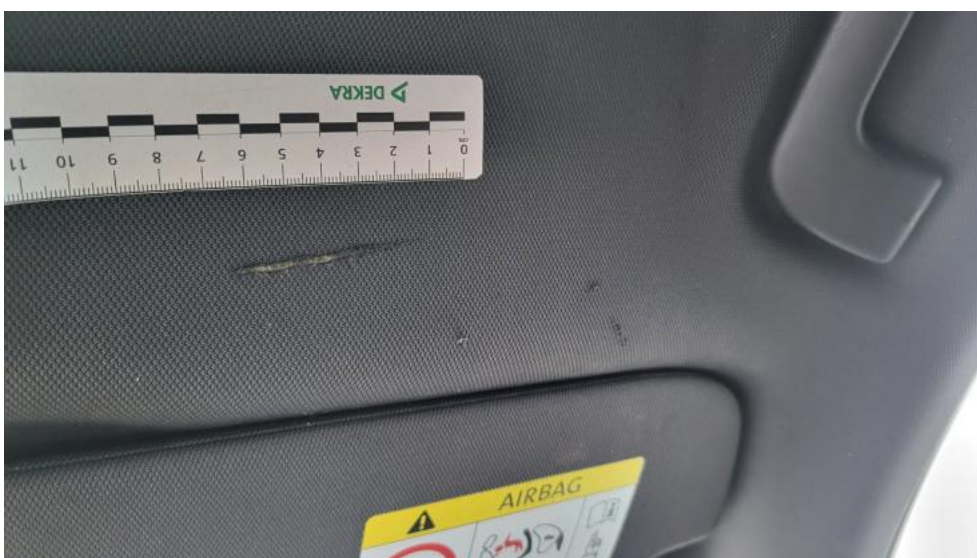
**Photo 80.**

Podsufitka - Pęknięcie/rozerwanie 1

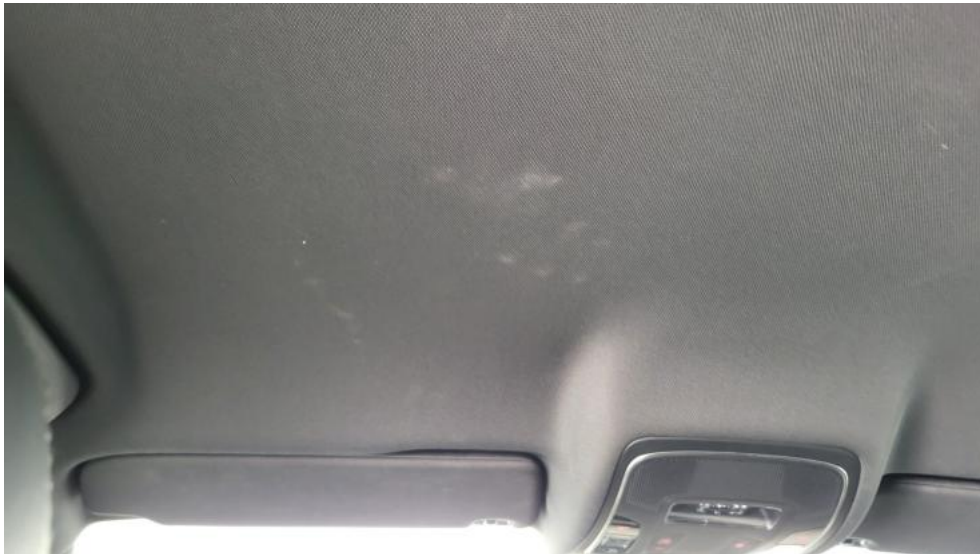
**Photo 81.**  
Podsufitka - Inne 1

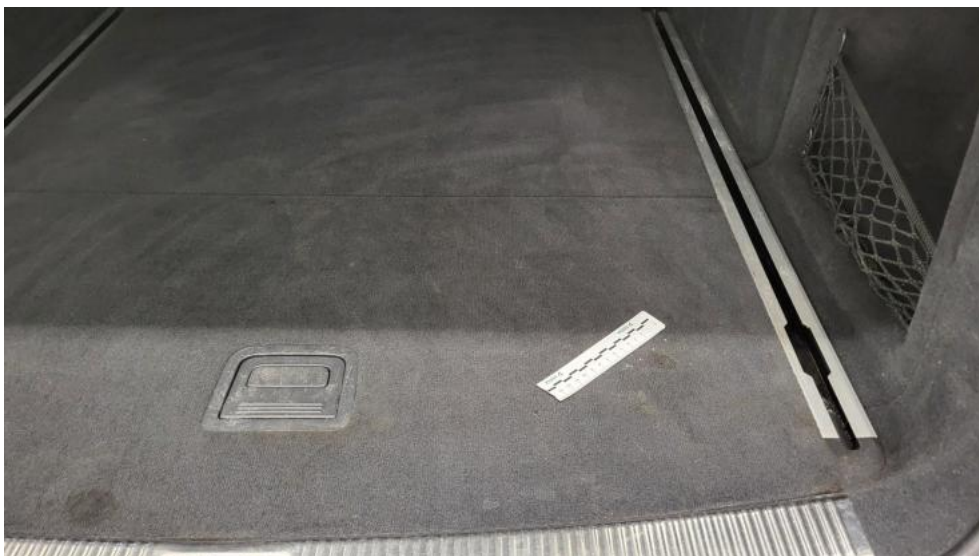
**Photo 84.**

Wykładzina podłogi bagażnika - Inne 1
