Nr zlecenia DEKRA: PKOL(W)/LODZ/68614/26/07/23  
Nr zlecenia/szkody: 22/009233  
Data zlecenia: 23-07-2026

**DEKRA Polska - Centrala**  
02-673 Warszawa, ul. Konstruktorska 12A

| Producent | MAZDA |
| Model | MX-30 EV 20- |

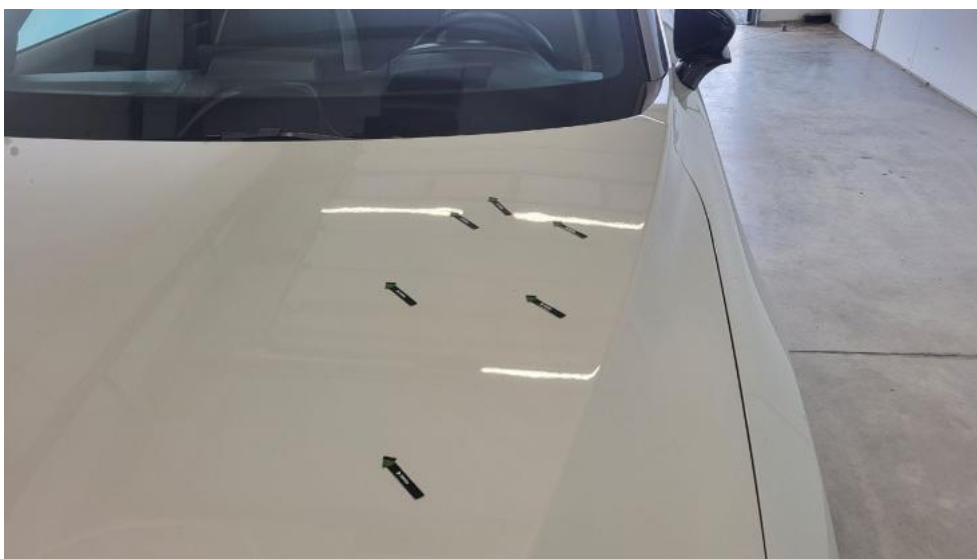
**Fot. 47.**

Pojazd elektryczny. Rysy na samochodzie. Odpryski na szybie czołowej. Widoczne wady lakiernicze. Liczne wgniecenia na pokrywie przedniej.

Pokrywa komory silnika - Wgniecenie/odkształcenie 1

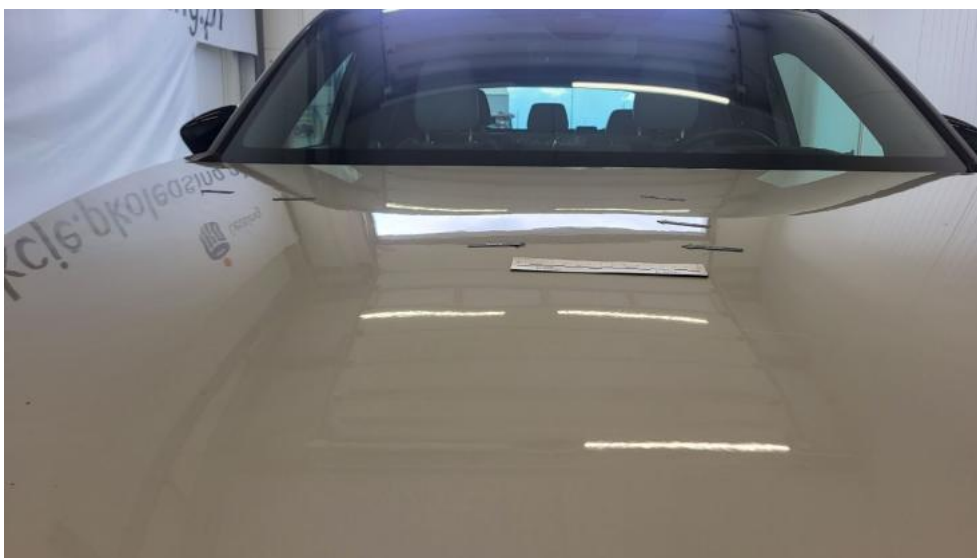
**Fot. 48.**

Pokrywa komory silnika - Wgniecenie/odkształcenie 2

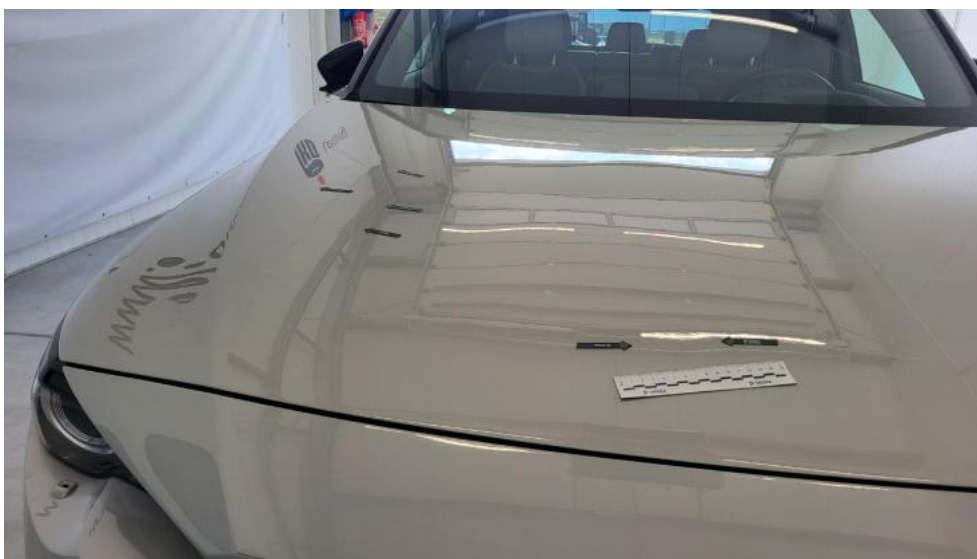
**Fot. 49.**

Pokrywa komory silnika() - Wgniecenie/odkształcenie 3

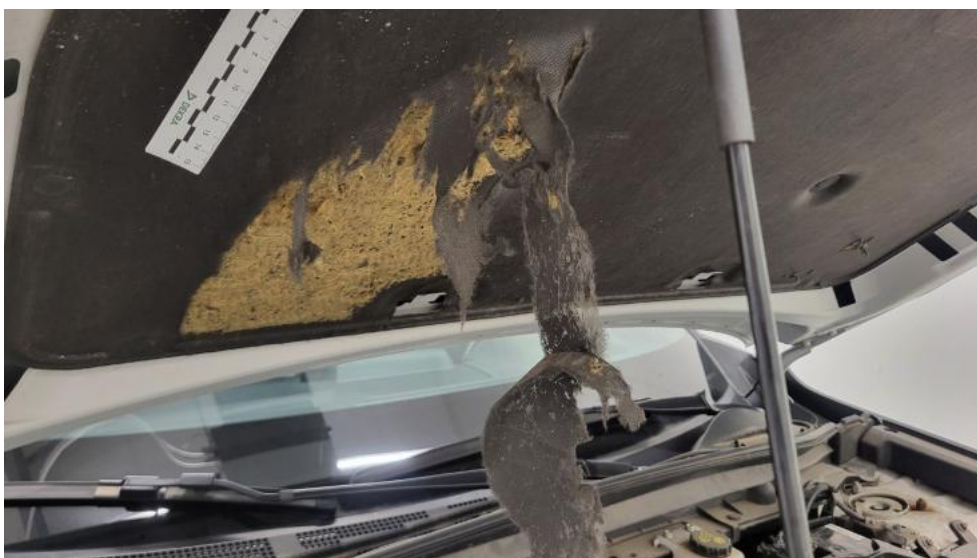
**Fot. 50.**

Wykładzina pokrywy komory silnika - Pęknięcie/rozerwanie 1

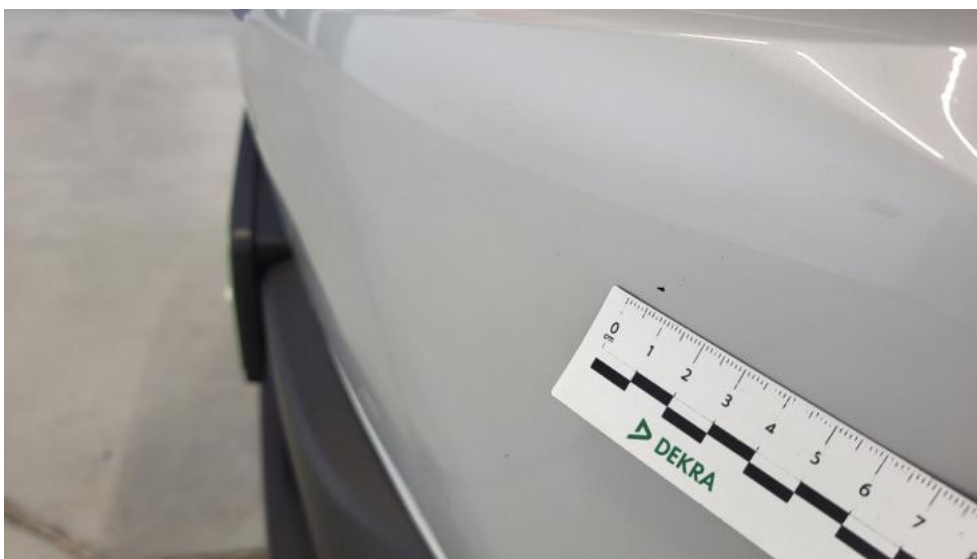
**Fot. 51.**  
Zderzak - Rysa/odprysk 1

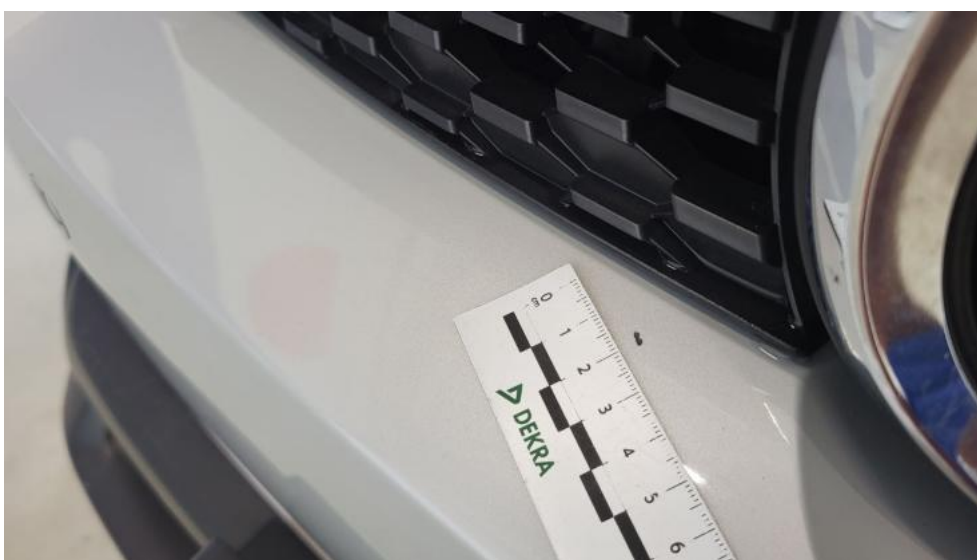
**Fot. 52.**  
Zderzak - Rysa/odprysk 2

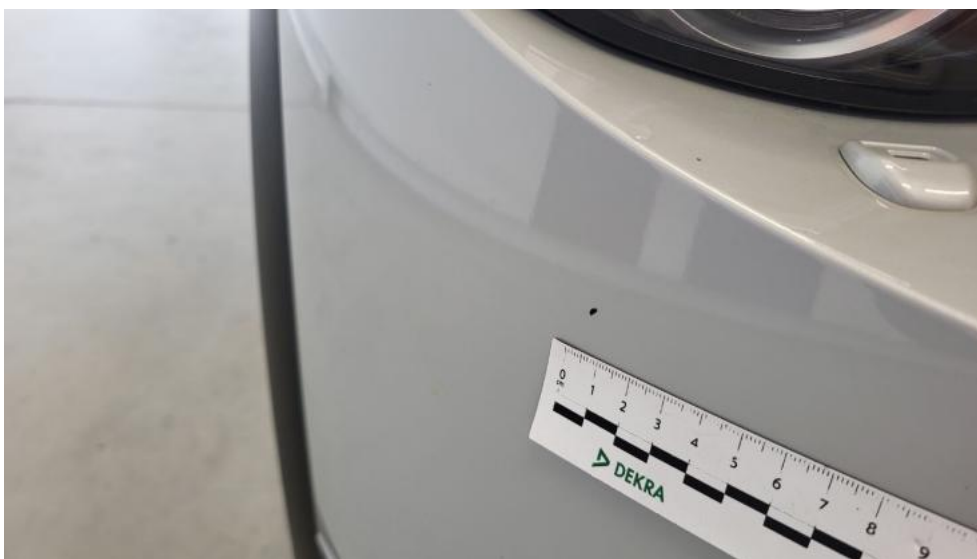
**Fot. 53.**  
Zderzak() - Rysa/odprysk 3

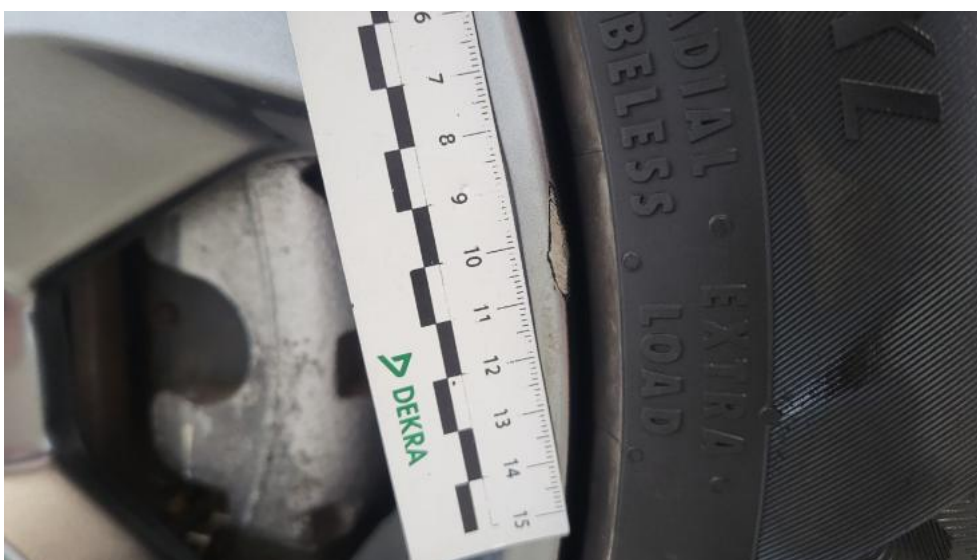
**Fot. 54.**  
Felga aluminiowa przednia P - Rysa/odprysk 1

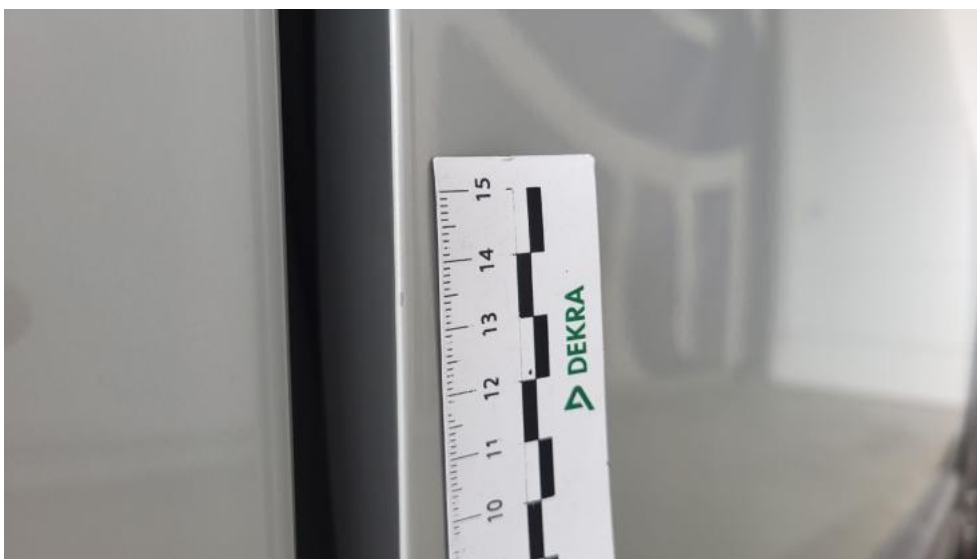
**Fot. 55.**

Drzwi przednie P - Rysa/odprysk 1

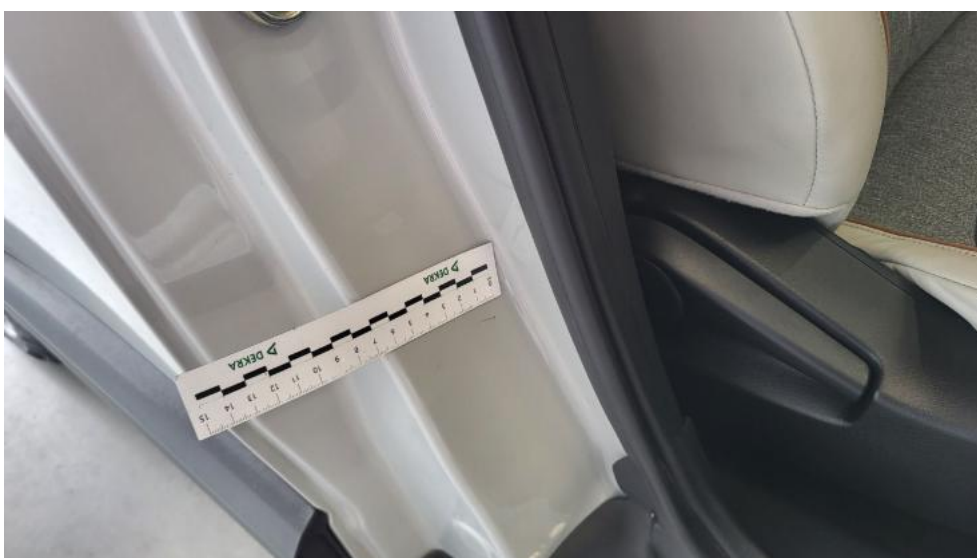
**Fot. 56.**

Drzwi tylne P - Rysa/odprysk 1

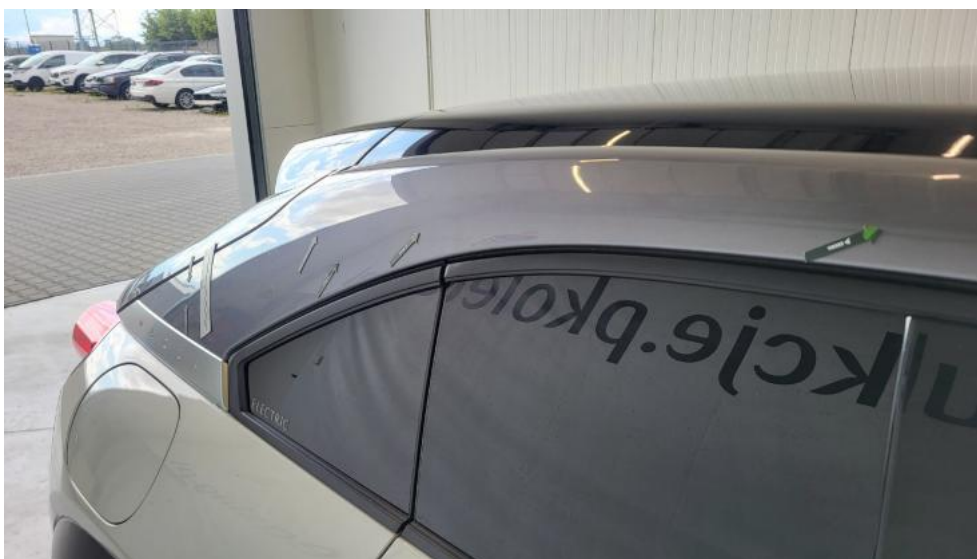
**Fot. 57.**

Błotnik tylny P / Ściana boczna P - Wgniecenie/odkształcenie 1

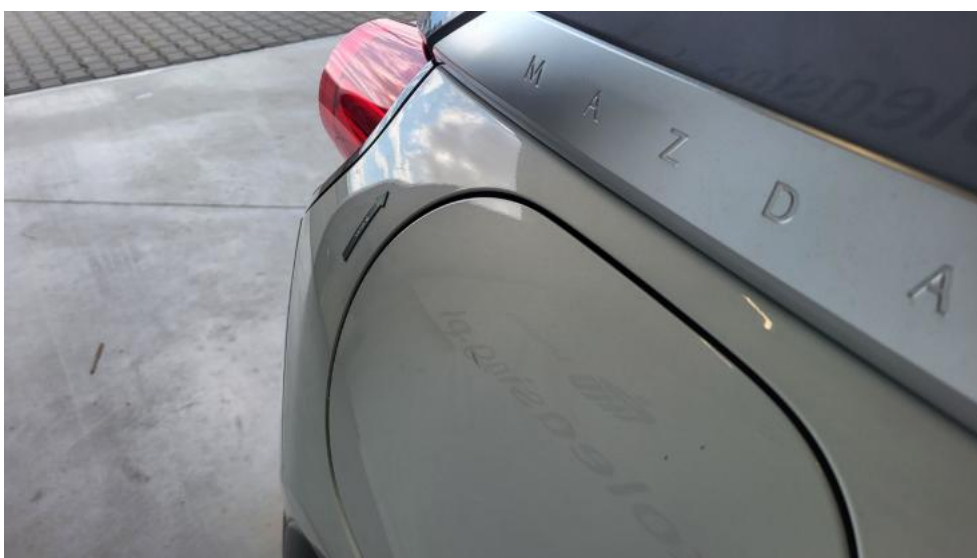
**Fot. 58.**

Błotnik tylny P / Ściana boczna P - Wgniecenie/odkształcenie 2

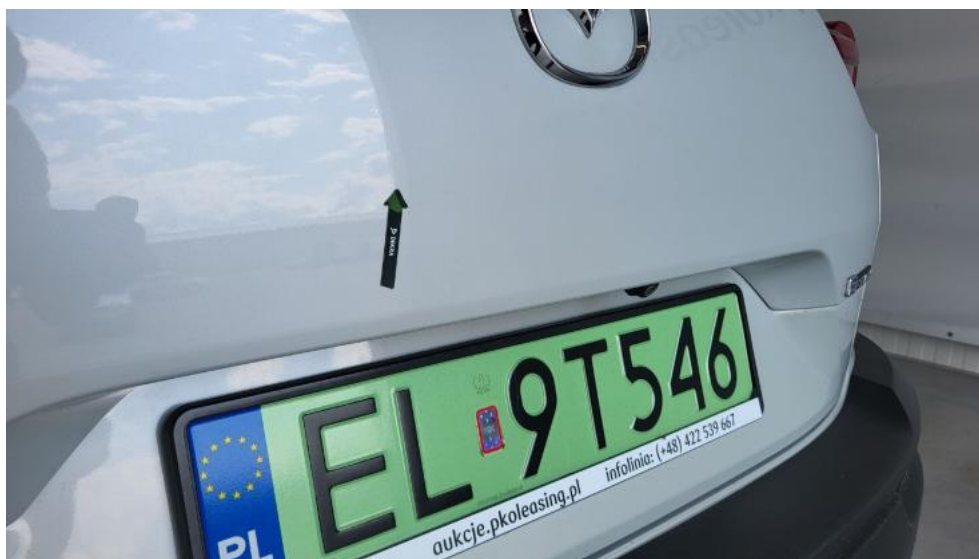
**Fot. 59.**

Pokrywy bagażnika - Wgniecenie/odkształcenie 1

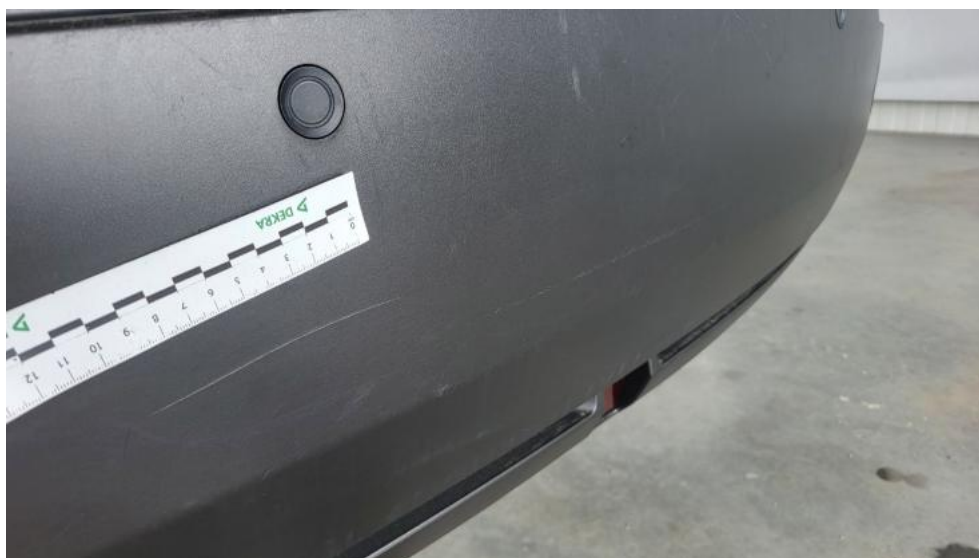
**Fot. 60.**

Zderzak tylny - Rysa/odprysk 1

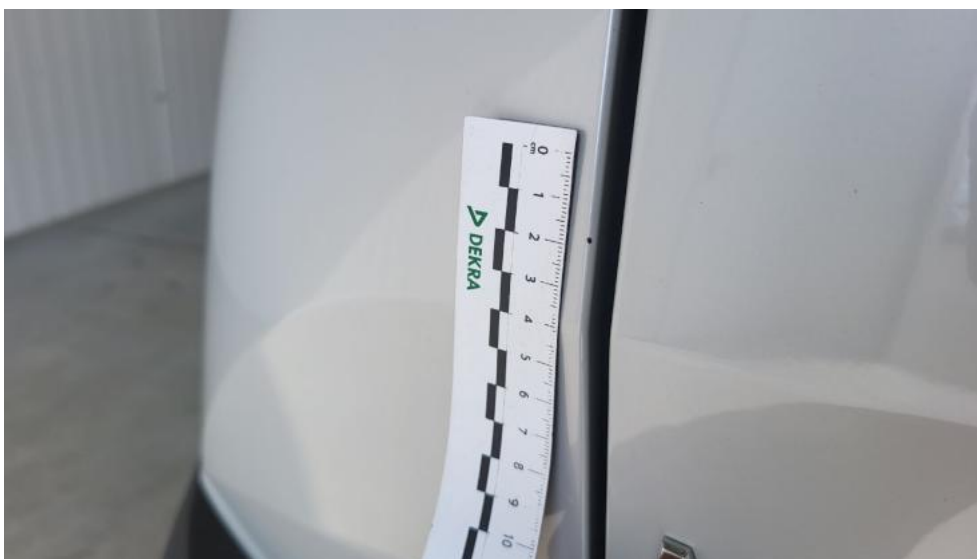
**Fot. 61.**

Zderzak tylny cz L - Rysa/odprysk 1

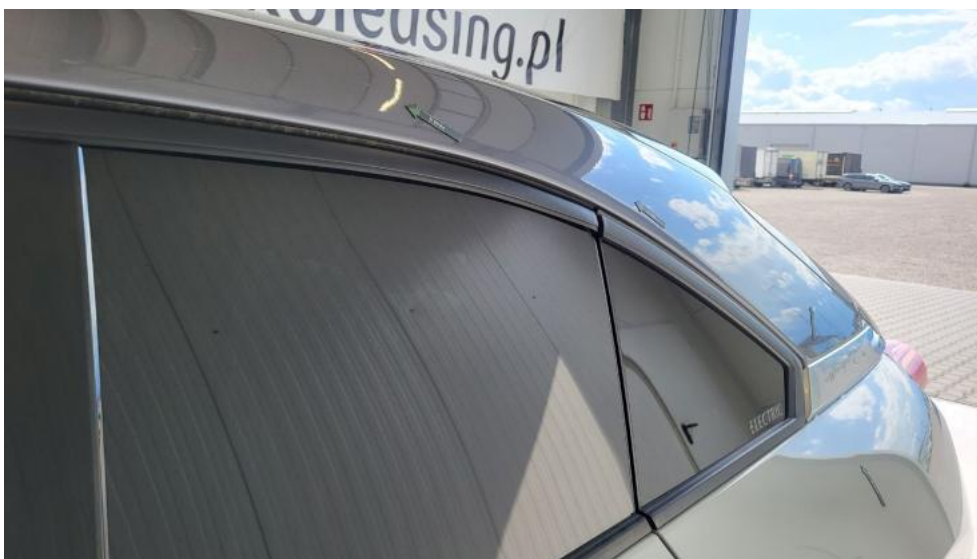
**Fot. 63.**

Błotnik tylny L / Ściana boczna L - Wgniecenie/odkształcenie 1

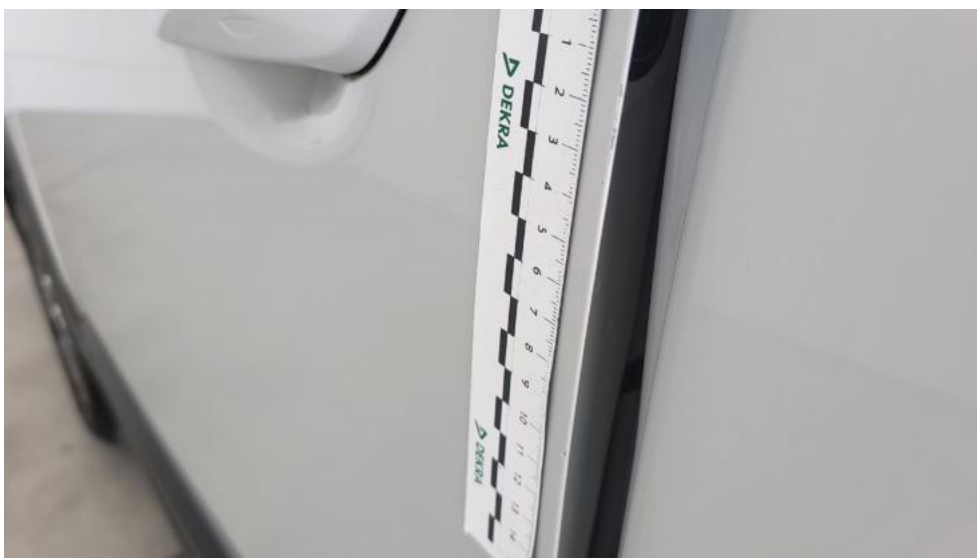
**Fot. 64.**

Drzwi przed L - Rysa/odprysk 1

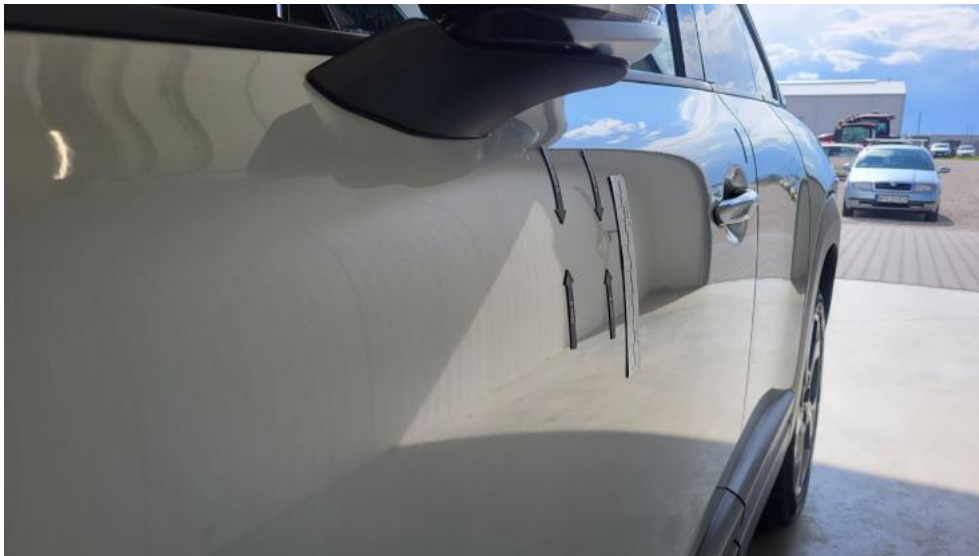
**Fot. 65.**

Drzwi przed L - Wgniecenie/odkształcenie 1

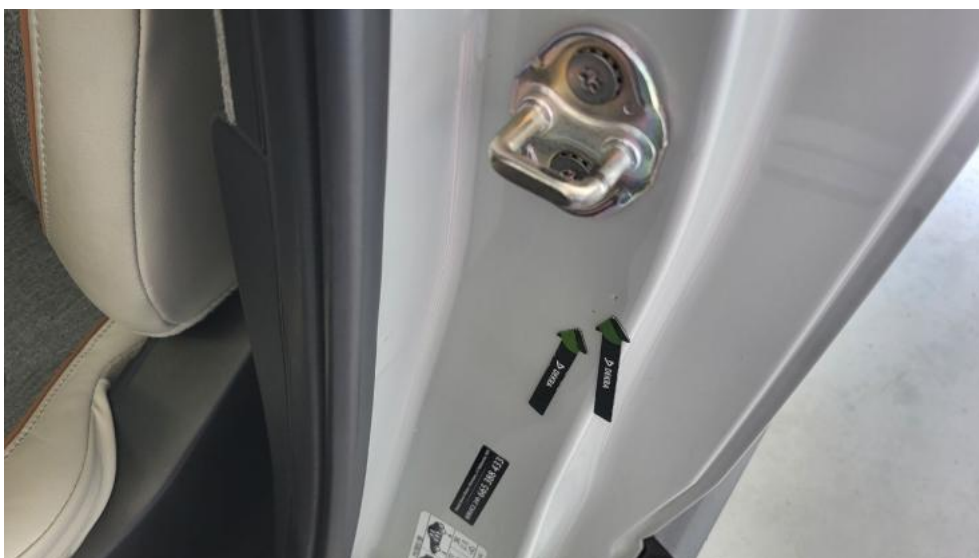
**Fot. 66.**

Drzwi tylne L - Wgniecenie/odkształcenie 1

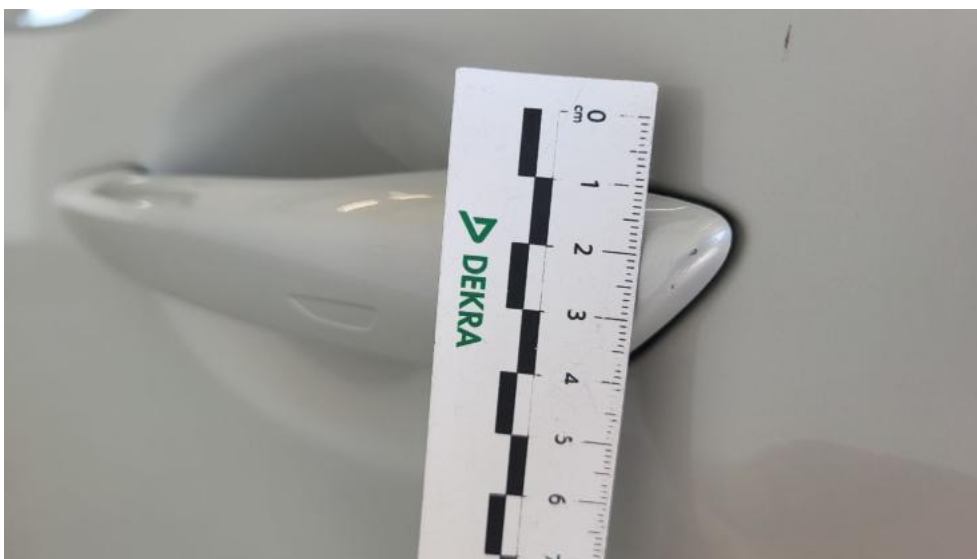
**Fot. 67.**  
Klamka drzwi prz L - Rysa/odprysk 1

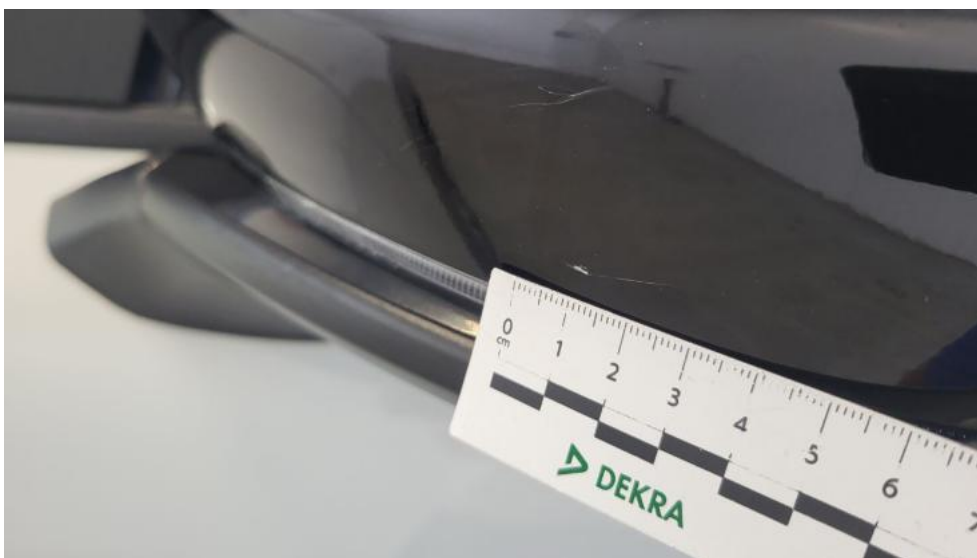
**Fot. 68.**  
Lusterko zew L - Rysa/odprysk 1

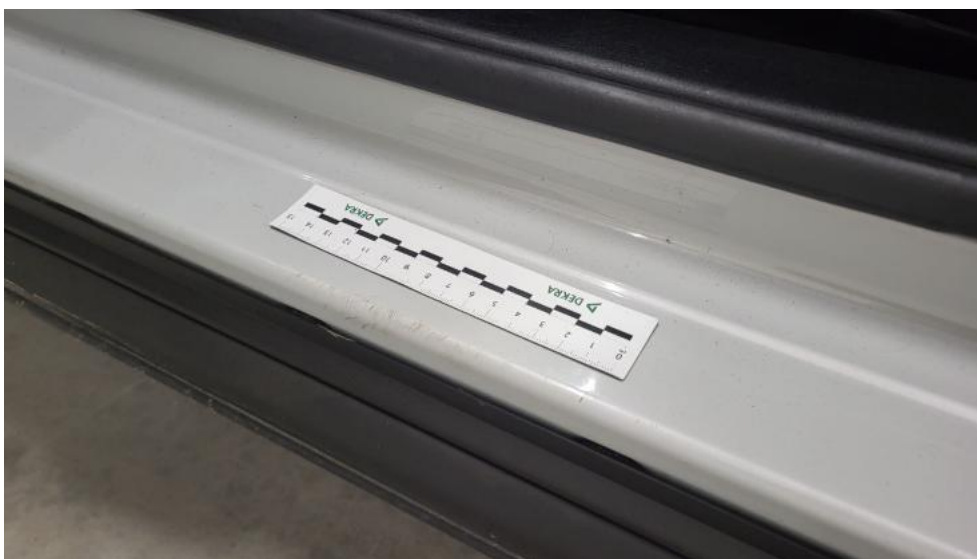
**Fot. 69.**  
Próg L - Rysa/odprysk 1

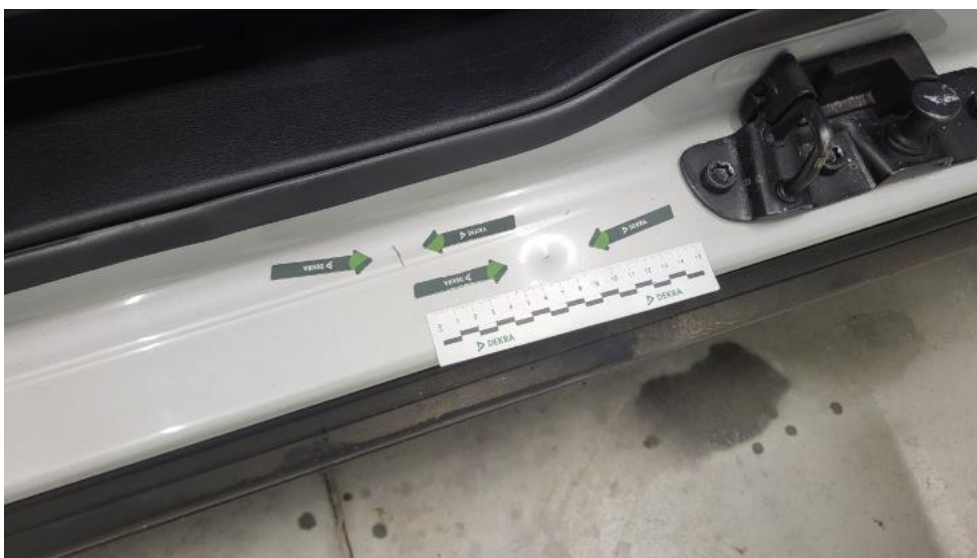
**Fot. 70.**  
Próg L - Wgniecenie/odkształcenie 1

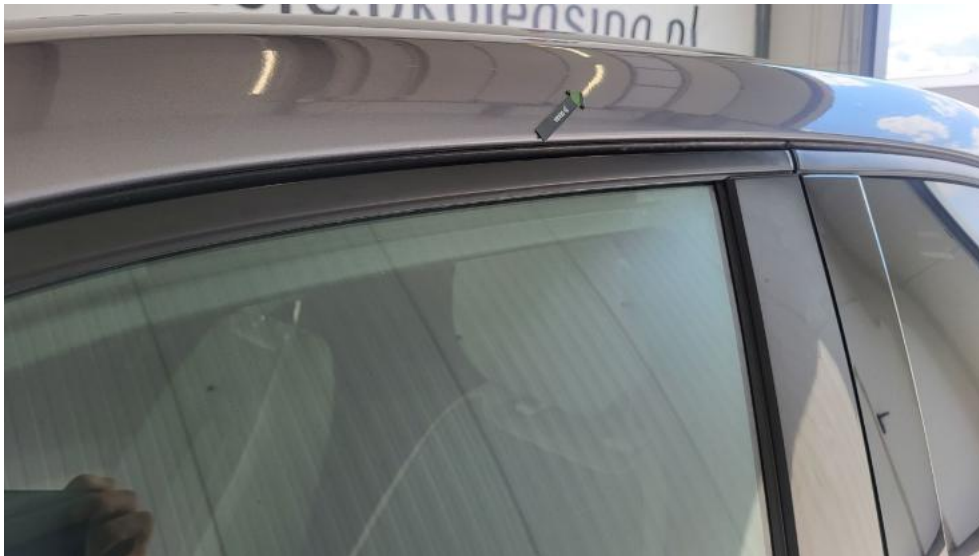
**Fot. 71.**

Słupek przedni L - Wgniecenie/odkształcenie 1

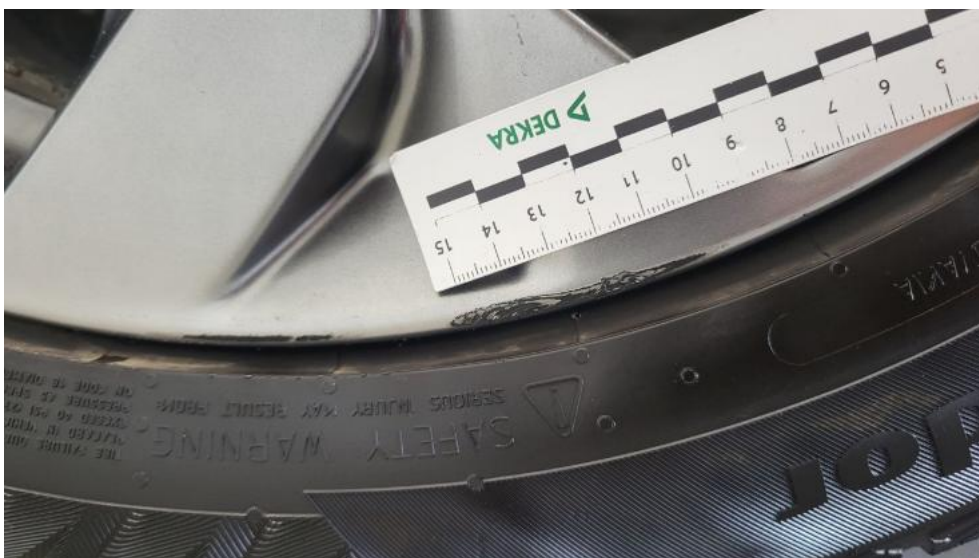
**Fot. 72.**

Felga Aluminiowa przednia L - Rysa/odprysk 1

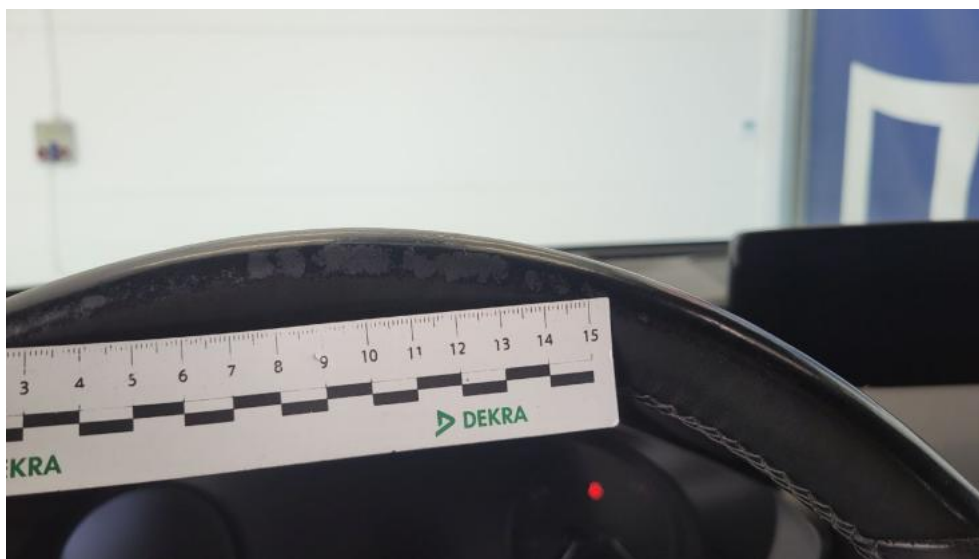
**Fot. 73.**

Koło kierownicy - Rysa/odprysk 1

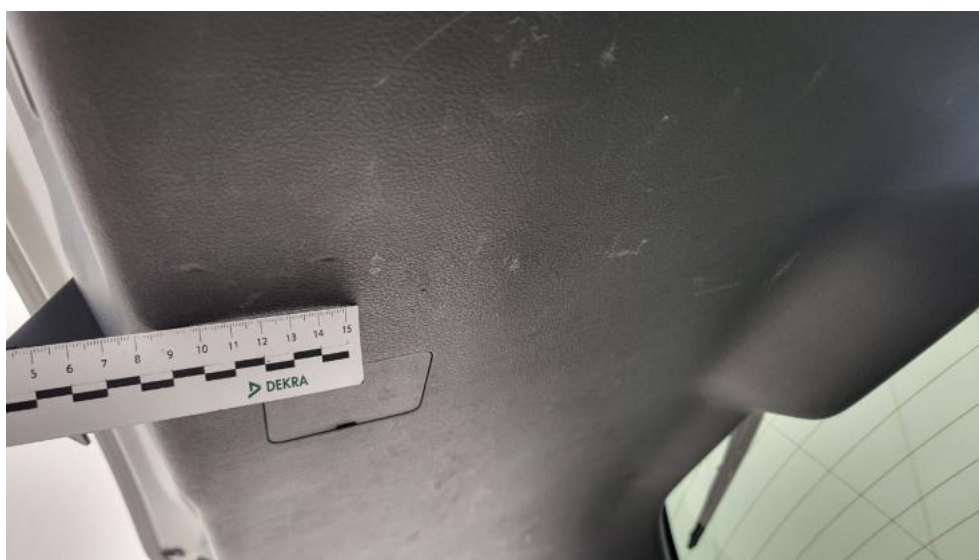
**Fot. 74.**

Wykładzina pokrywy tylnej - Rysa/odprysk 1
