Nr zlecenia DEKRA: PKOL(W)/LODZ/63850/26/07/10  
Nr zlecenia/szkody: 24/028389  
Data zlecenia: 10-07-2026

**DEKRA Polska - Centrala**  
02-673 Warszawa, ul. Konstruktorska 12A

| Producent | CITROEN |
| Typ/wersja | C-Elysee 1.2 PureTech GPF Feel |

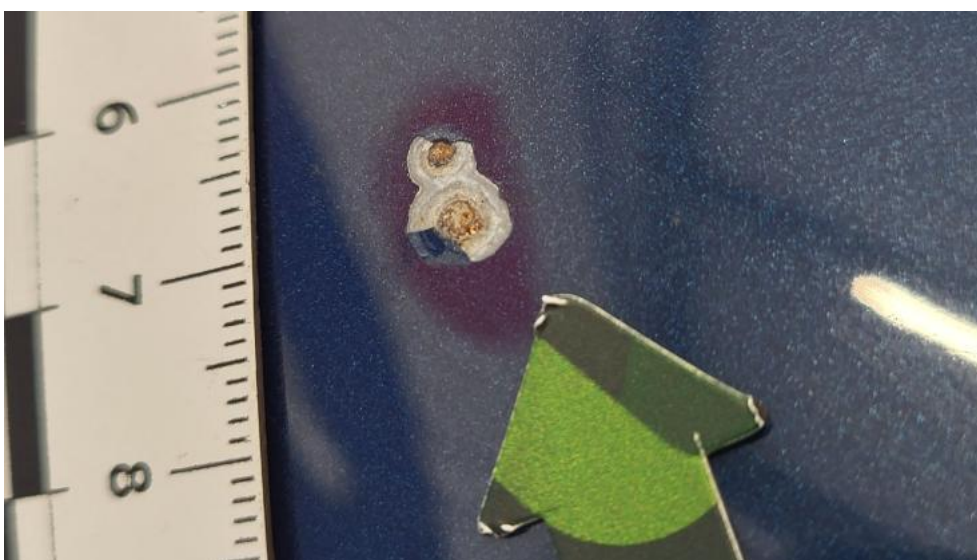
Pokrywa komory silnika - Inne 1

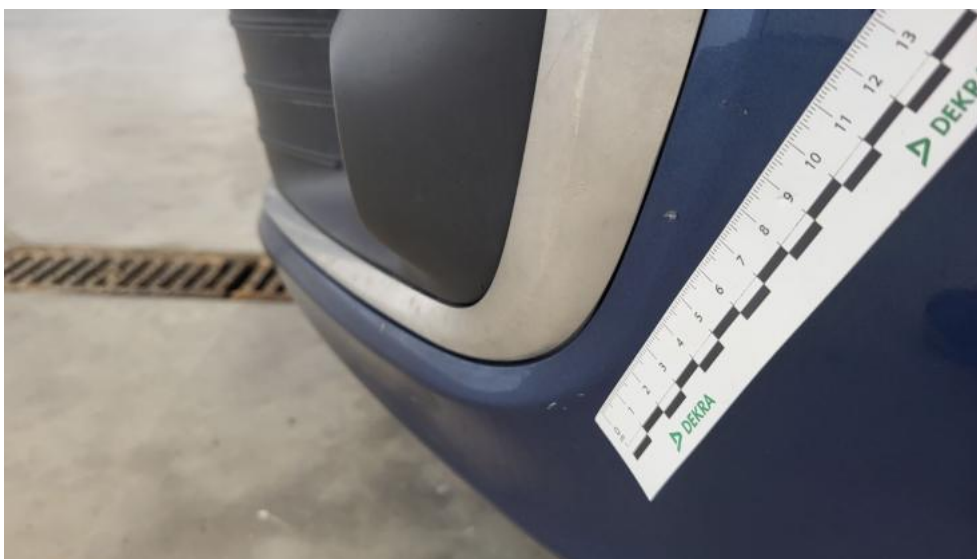
Zderzak - Rysa/odprysk 1

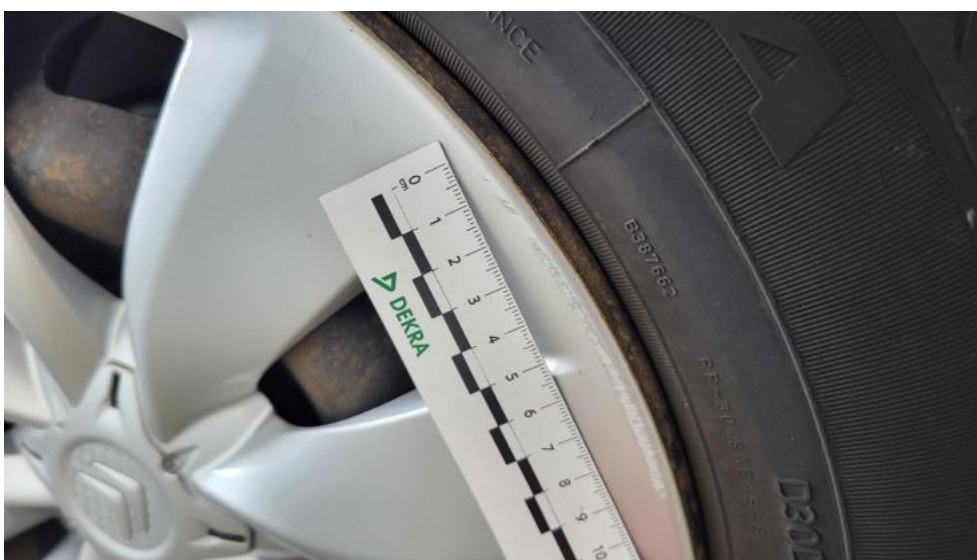
Kołpak przedni P - Rysa/odprysk 1

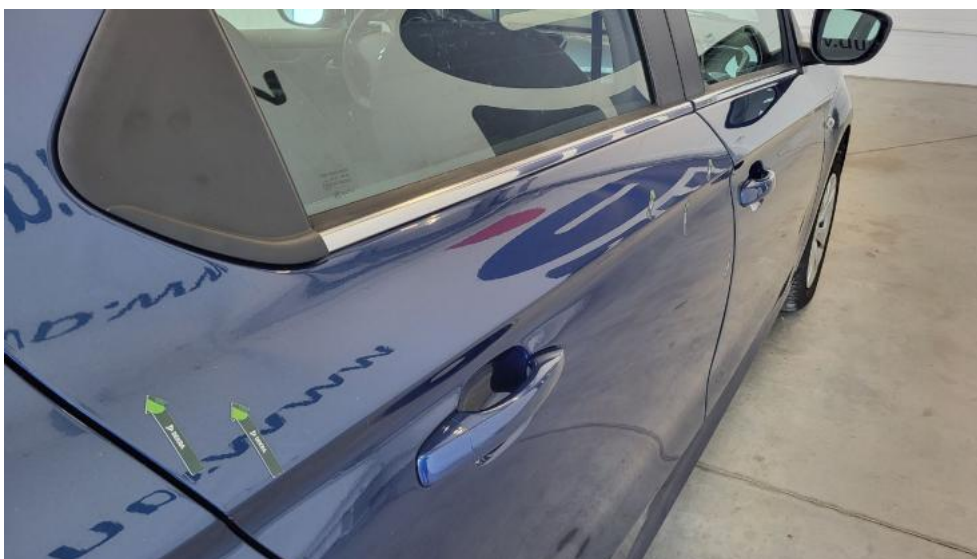
Drzwi tylne P - Wgniecenie/odkształcenie 1

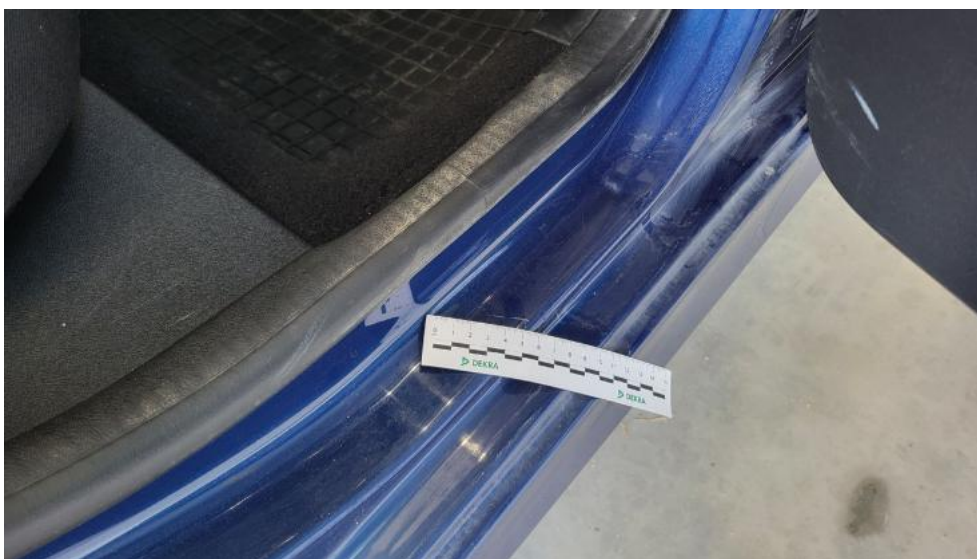
**Fot. 51.**  
Próg P - Rysa/odprysk 1

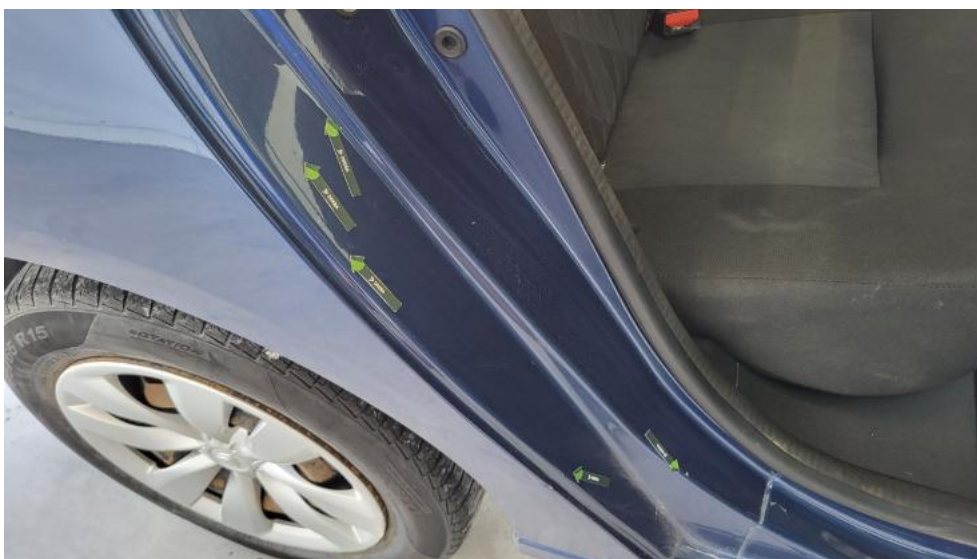
Błotnik tylny P / Ściana boczna P - Wgniecenie/odkształcenie 1

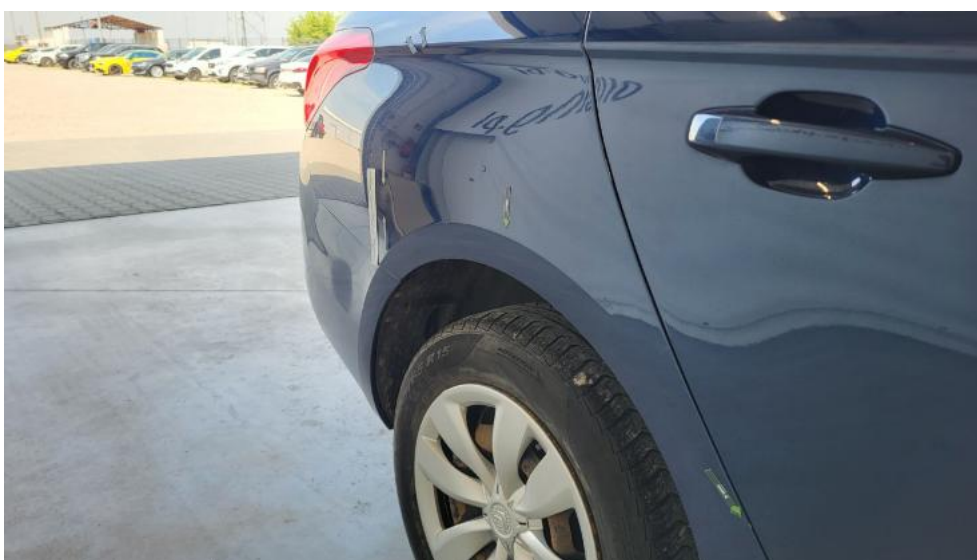
Błotnik tylny P / Ściana boczna P - Wgniecenie/odkształcenie 2

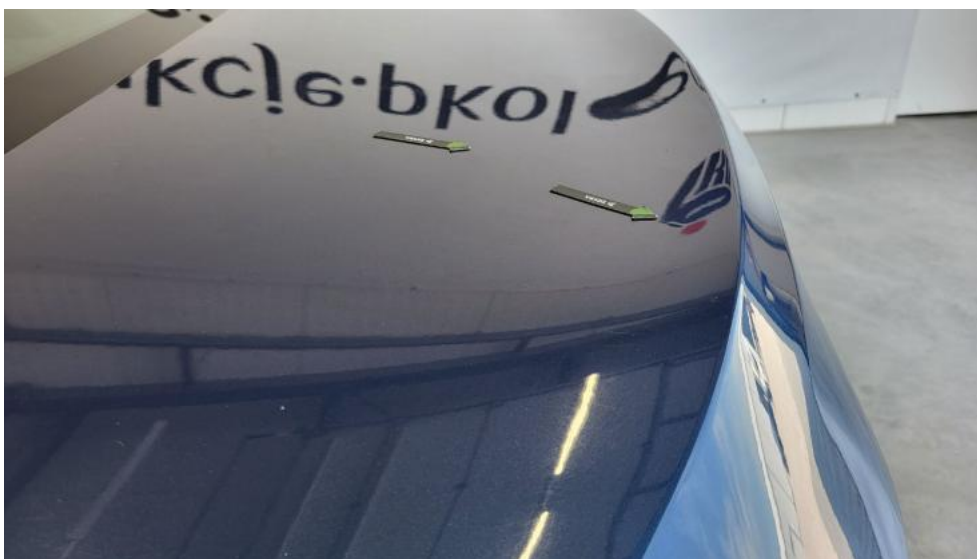
Pokrywy bagażnika - Wgniecenie/odkształcenie 1

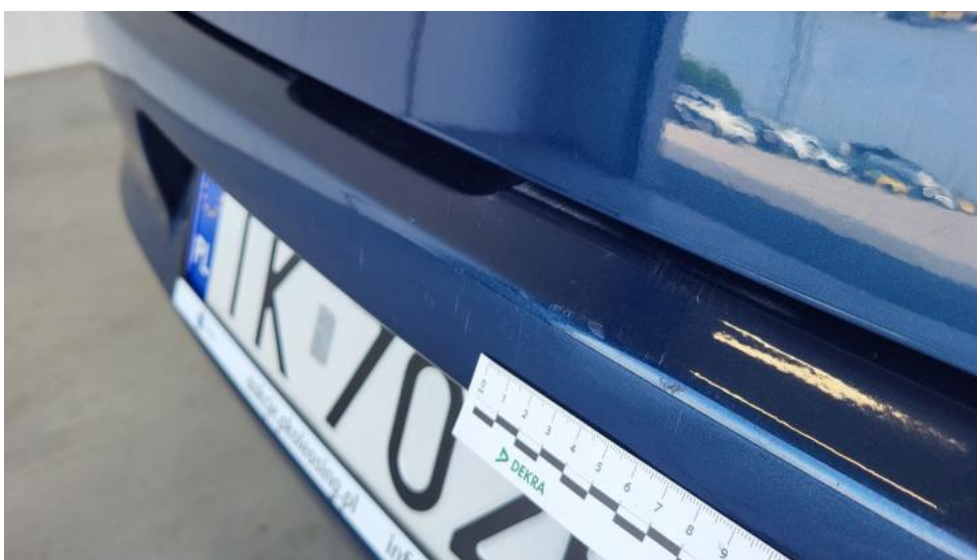
Zderzak tylny - Rysa/odprysk 1

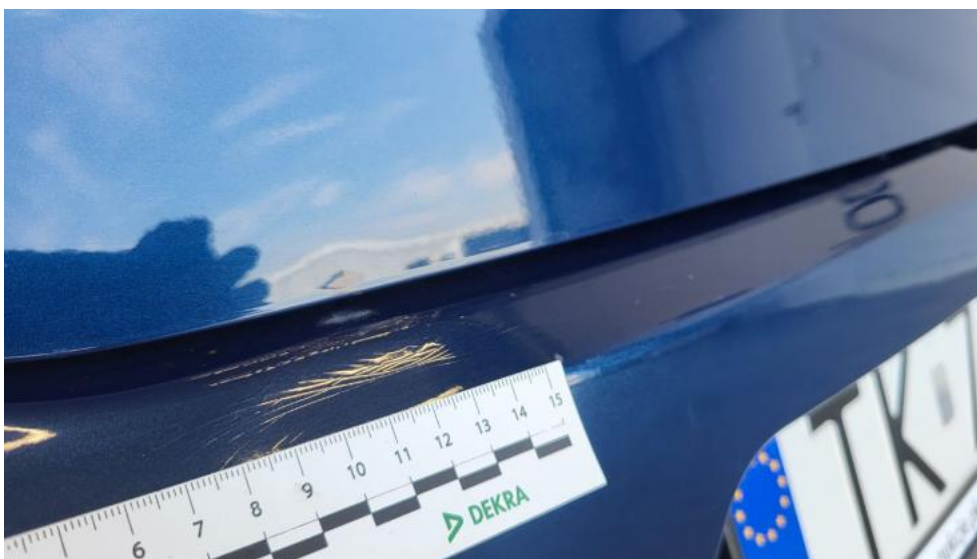
**Fot. 61.**  
Zderzak tylny - Pęknięcie/rozerwanie 1

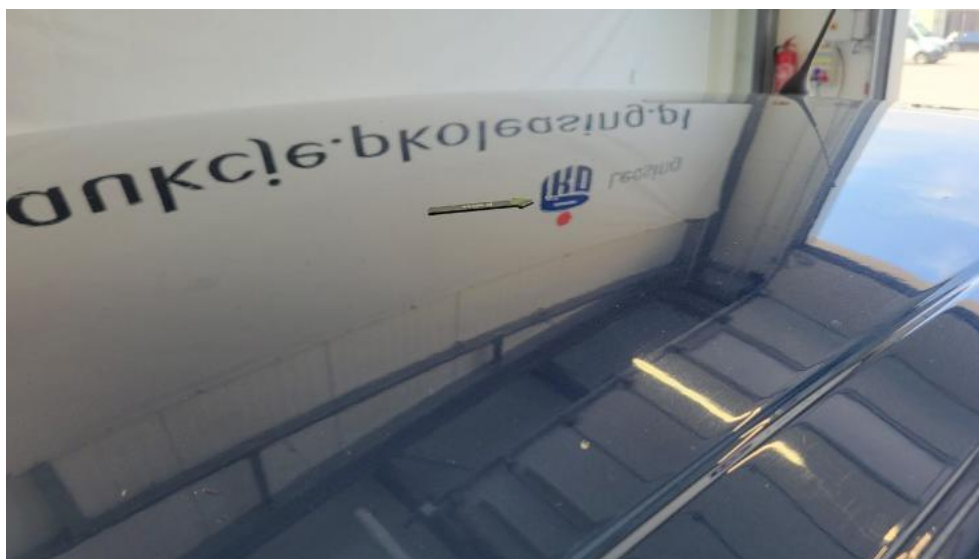
Dach - Wgniecenie/odkształcenie 1

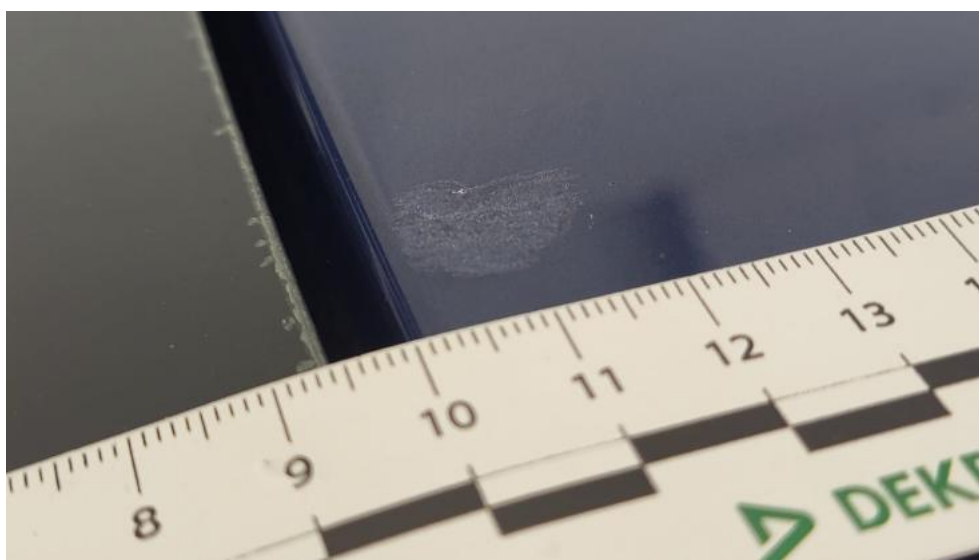
Dach - Inne 1

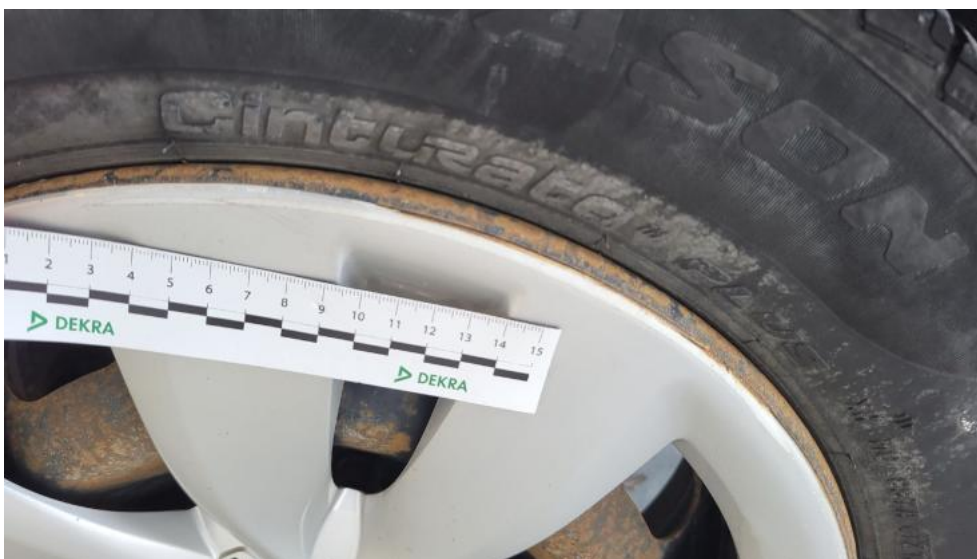
Kolpak tylny L - Rysa/odprysk 1

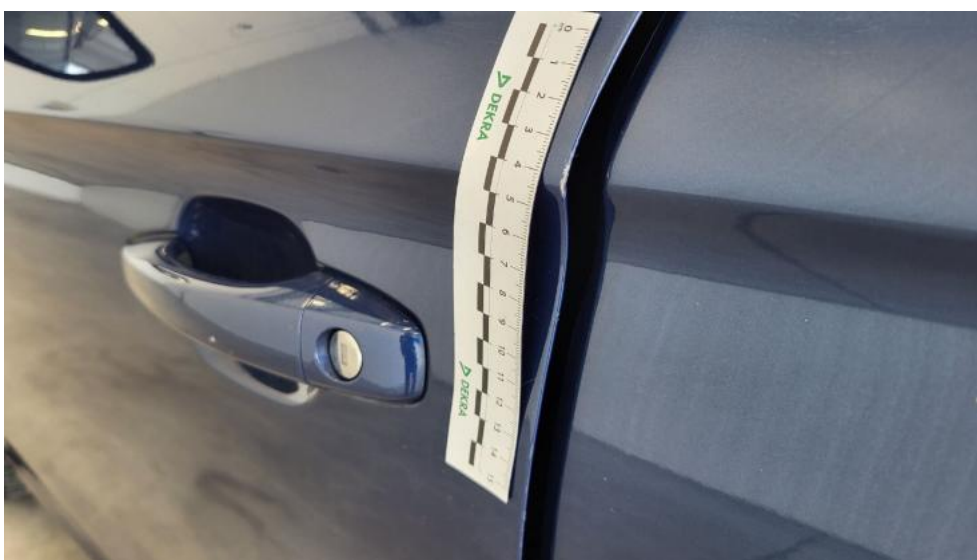
Drzwi przed L - Rysa/odprysk 1

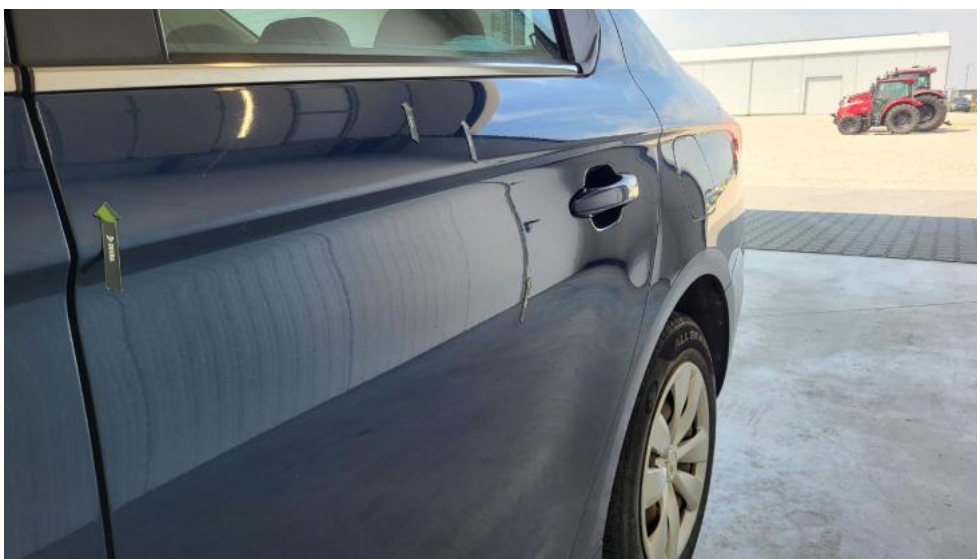
Drzwi tylne L - Wgniecenie/odkształcenie 1

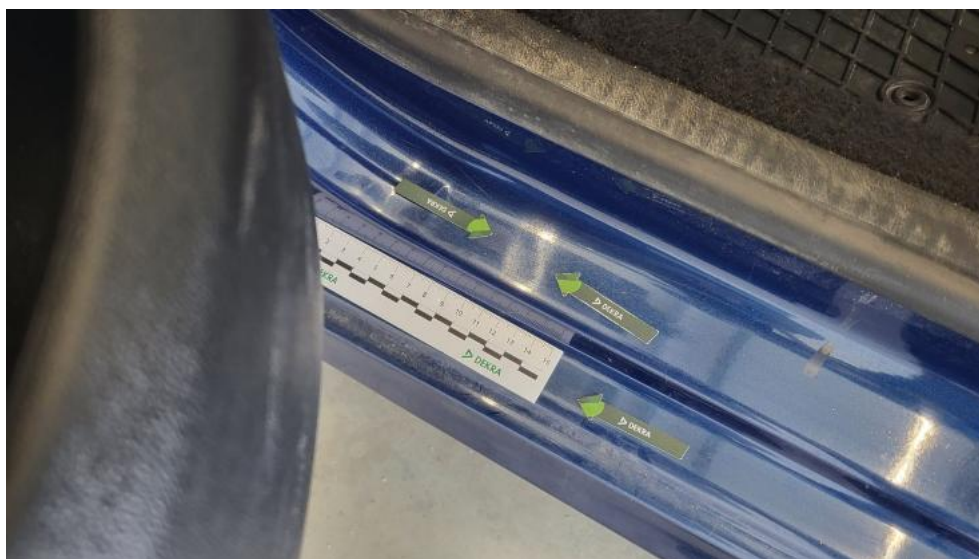
Próg L - Wgniecenie/odkształcenie 1

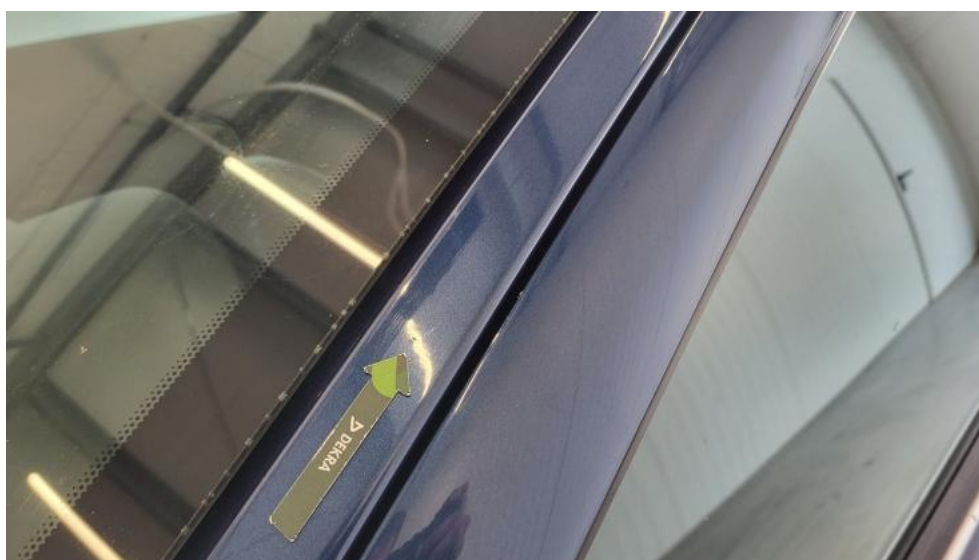
Słupek przedni L - Wgniecenie/odkształcenie 1

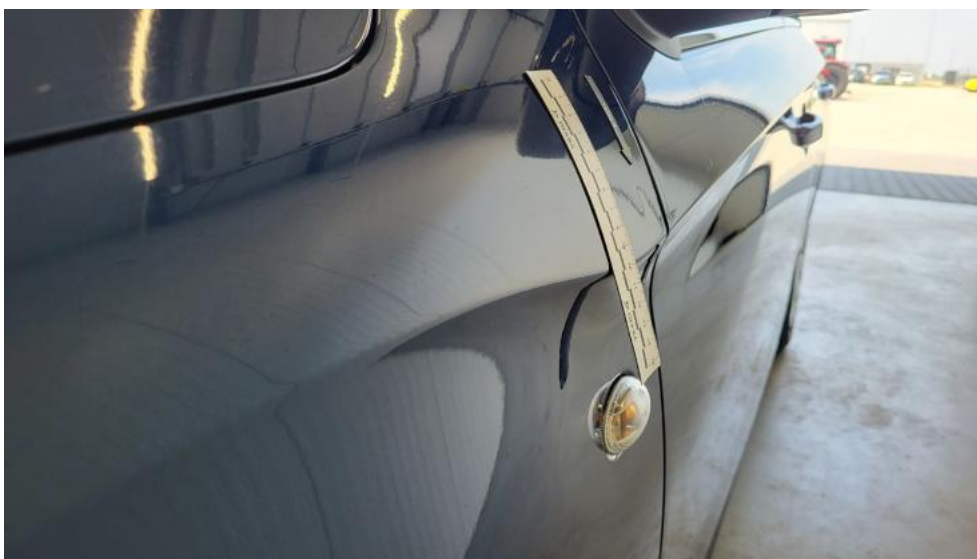
Błotnik przedni L - Wgniecenie/odkształcenie 1

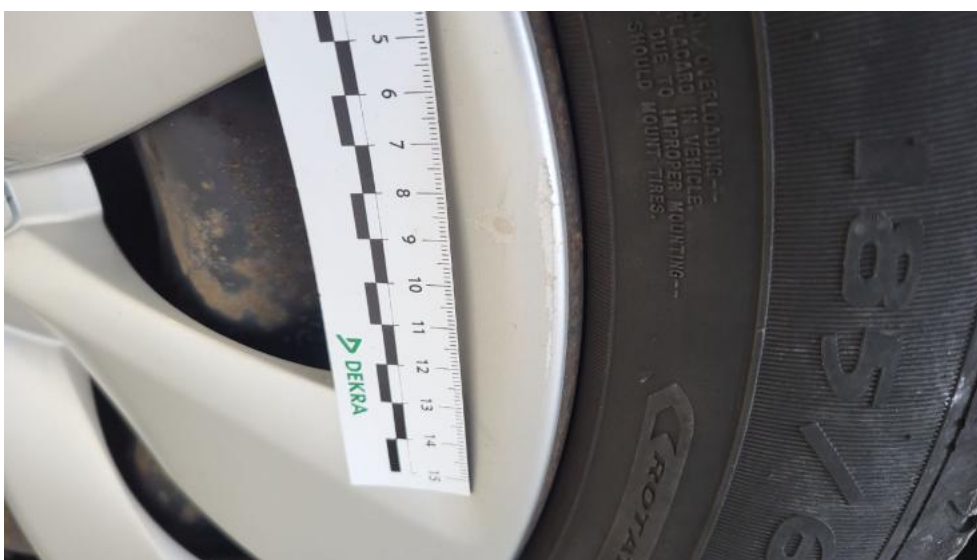
Kołpak przedni L - Rysa/odprysk 1

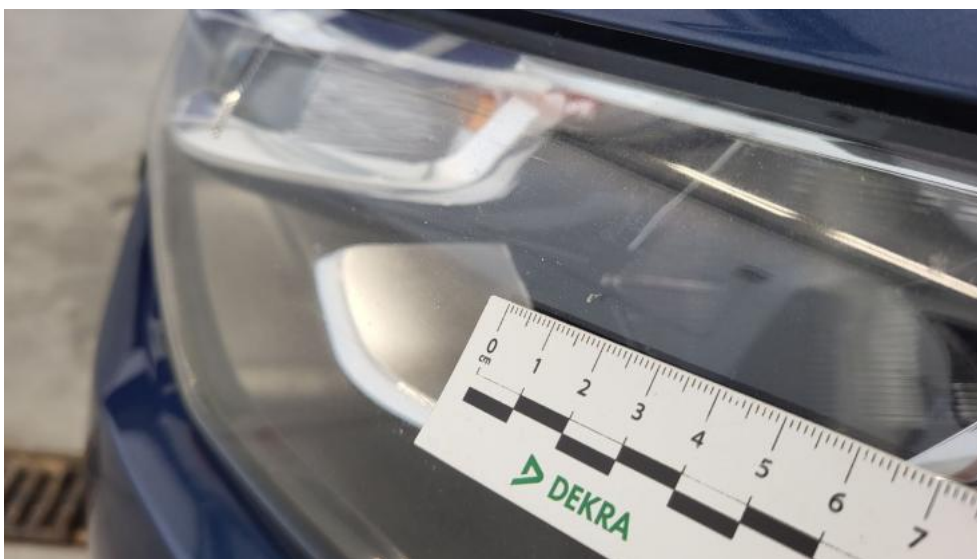
**Fot. 77.**  
Reflektor L - Rysa/odprysk 1

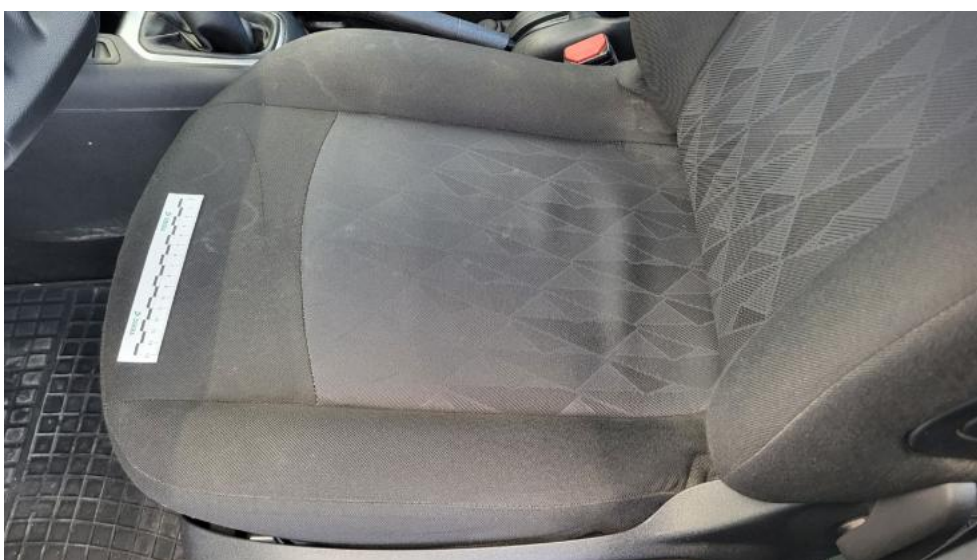
**Fot. 78.**  
Fotel prz. lew. - Inne 1

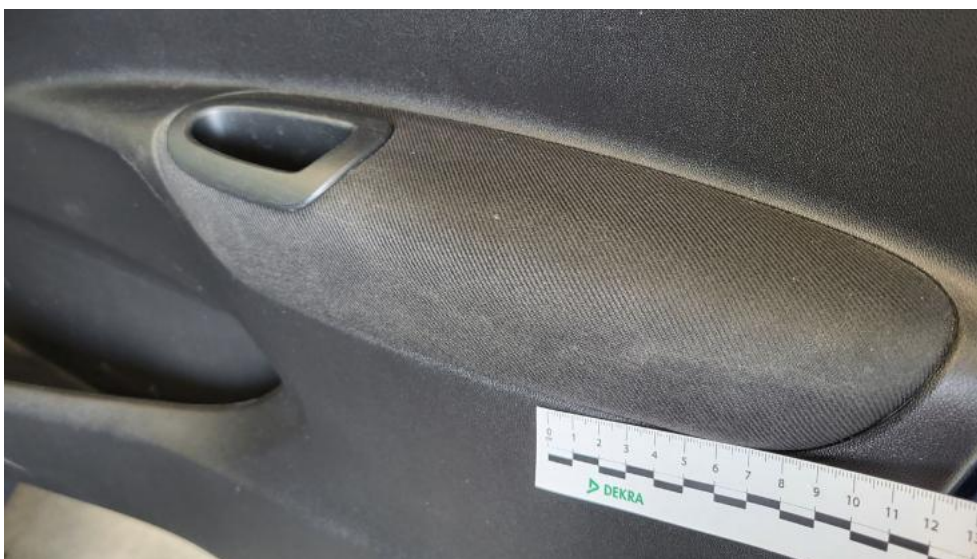
Tapicerka drzwi przednich P - Inne 1

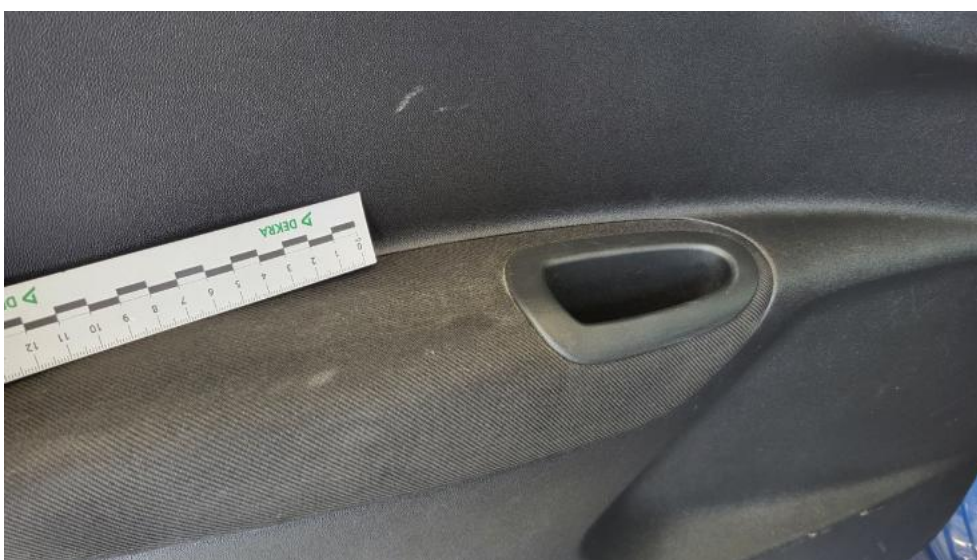
Tapicerka drzwi tylnych L - Inne 1

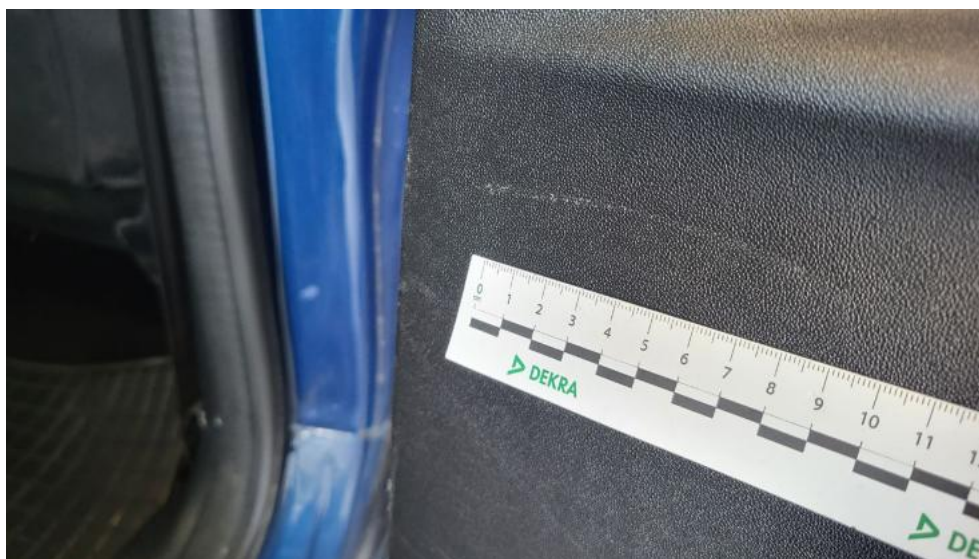
Tapicerka drzwi tylnych P - Rysa/odprysk 1

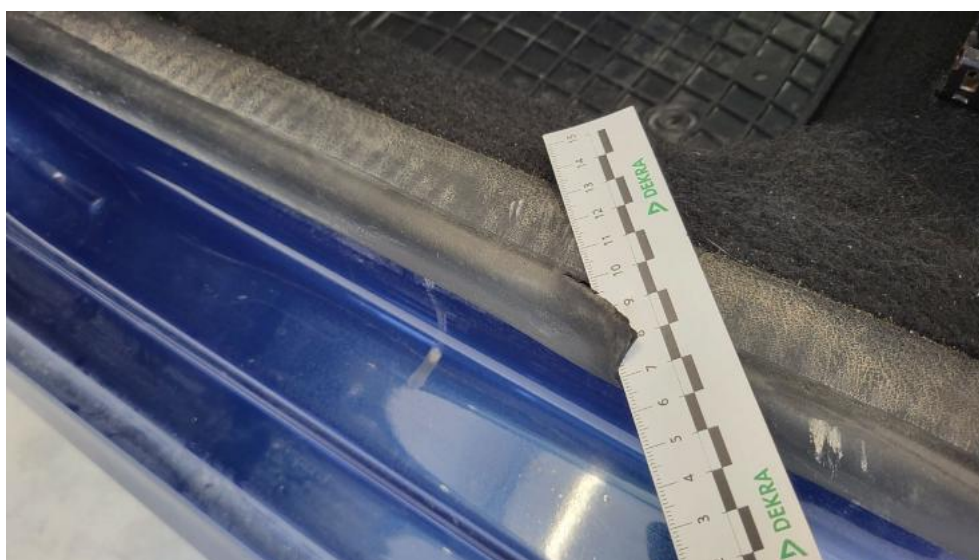
Uszczelka drzwi przednich L - Pęknięcie/rozerwanie 1

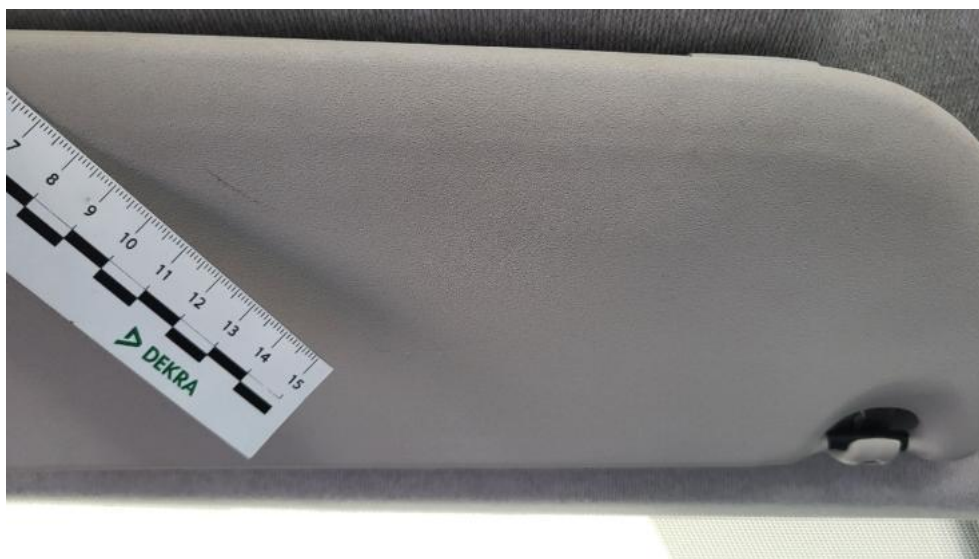
Osłona p/słoneczna lewa - Inne 1

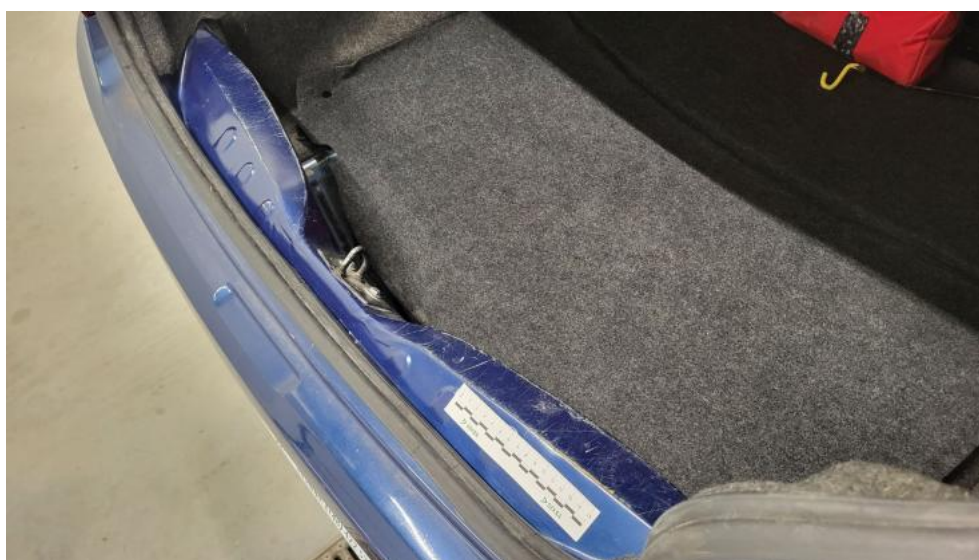
Wykładzina przestrzeni bagażowej - Rysa/odprysk 1

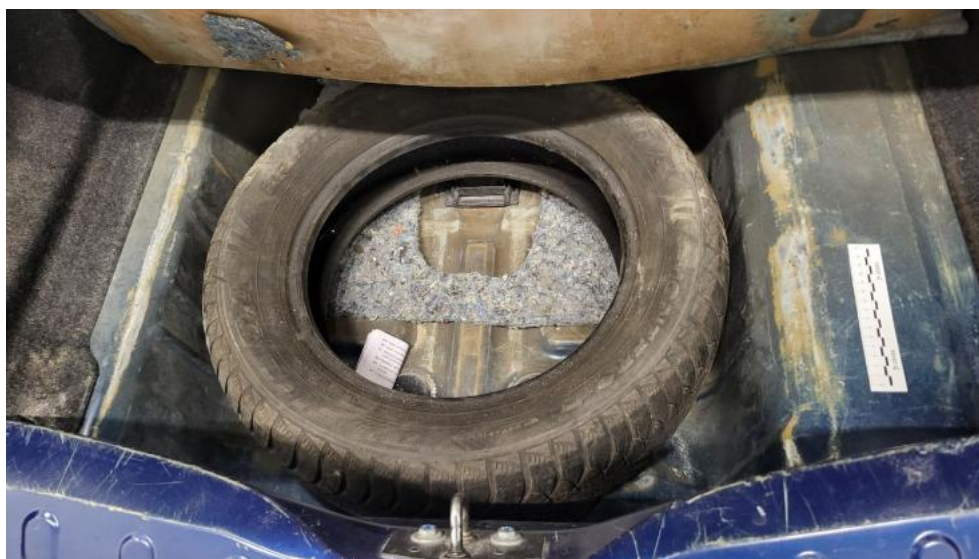
Wykładzina przestrzeni bagażowej - Rysa/odprysk 2
