Nr zlecenia DEKRA: PKOL(W)/LODZ/81293/26/08/31  
Nr zlecenia/szkody: 22/023950  
Data zlecenia: 31-08-2026

**DEKRA Polska - Centrala**  
02-673 Warszawa, ul. Konstruktorska 12A

| Model | XC90 14-19 |
| Typ/wersja | XC90 D5 AWD Inscription 7os |

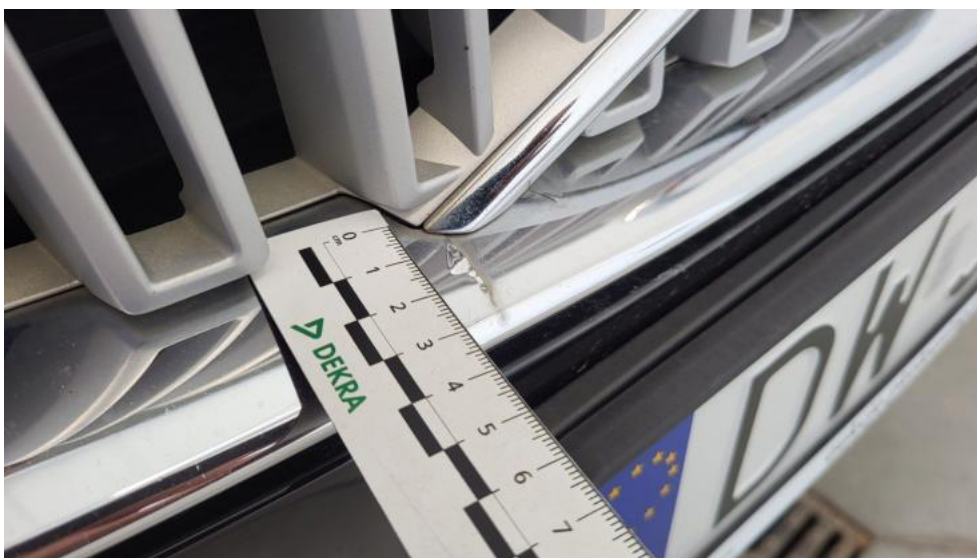
**Fot. 44.**  
Atrapa przednia - Pęknięcie/rozerwanie 1

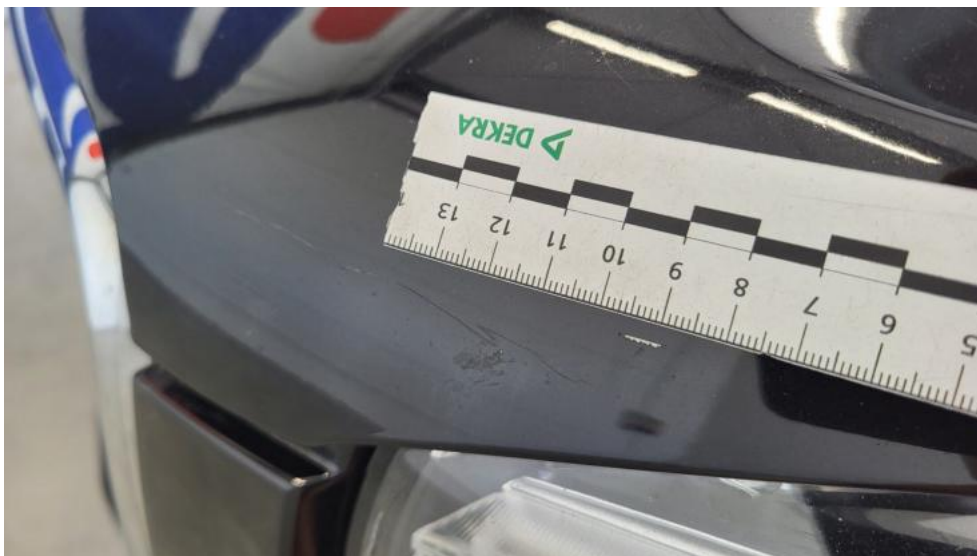
Pokrywa komory silnika - Rysa/odprysk 1

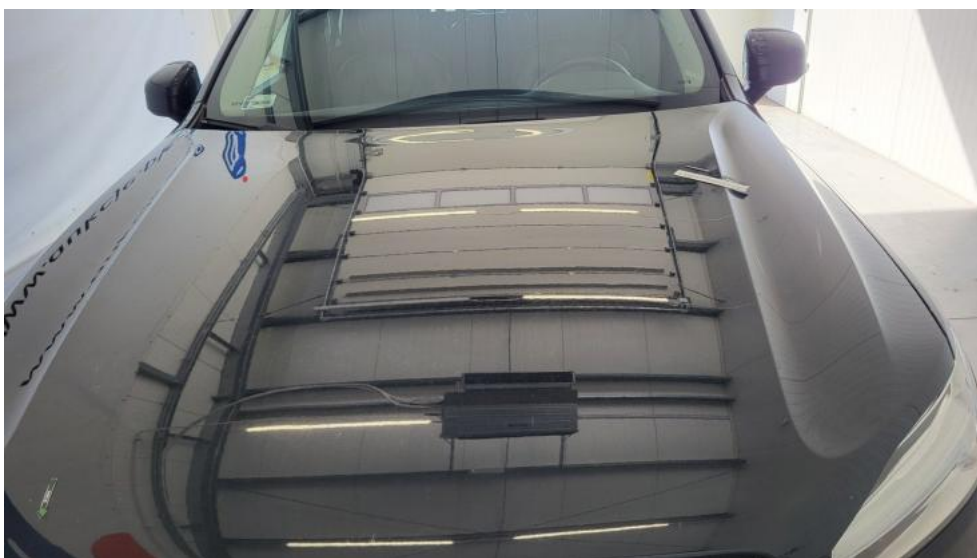
Pokrywa komory silnika - Wgniecenie/odkształcenie 1

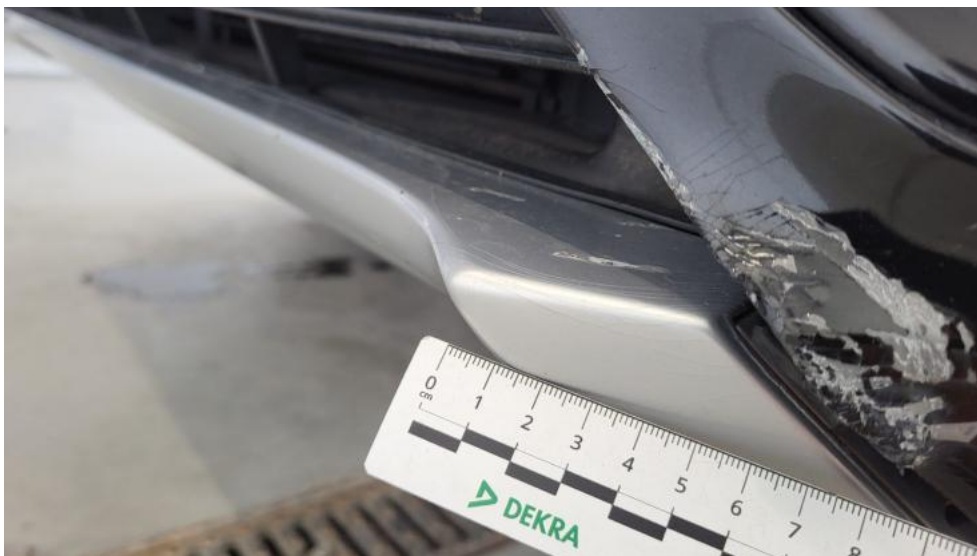
**Fot. 49.**  
Spoiler zderzaka przedniego - Pęknięcie/rozerwanie 1

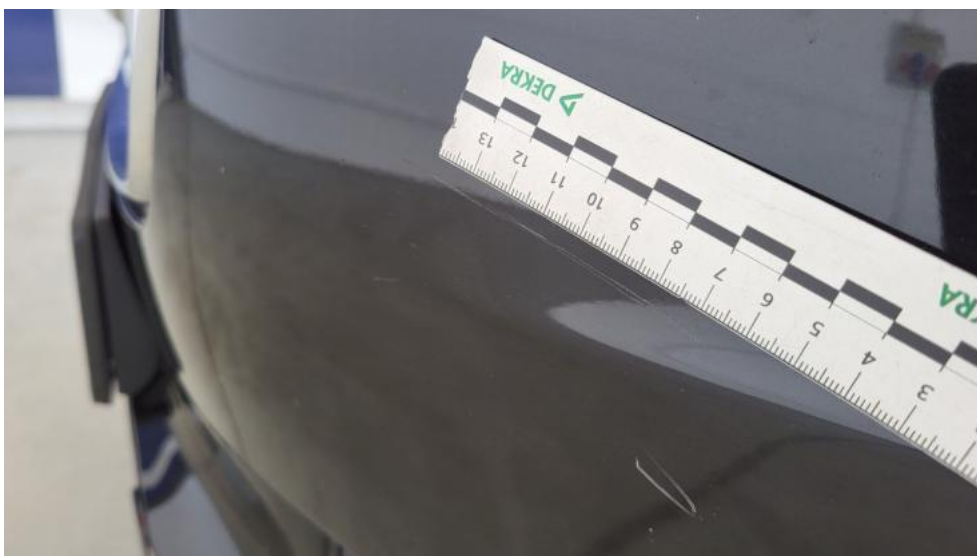
**Fot. 50.**  
Zderzak - Rysa/odprysk 1

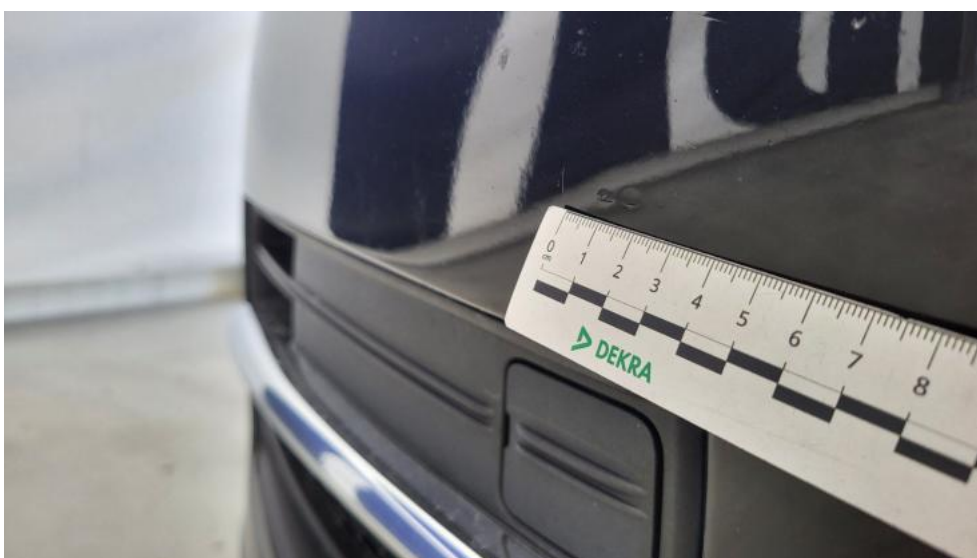
Zderzak - Wgniecenie/odkształcenie 1

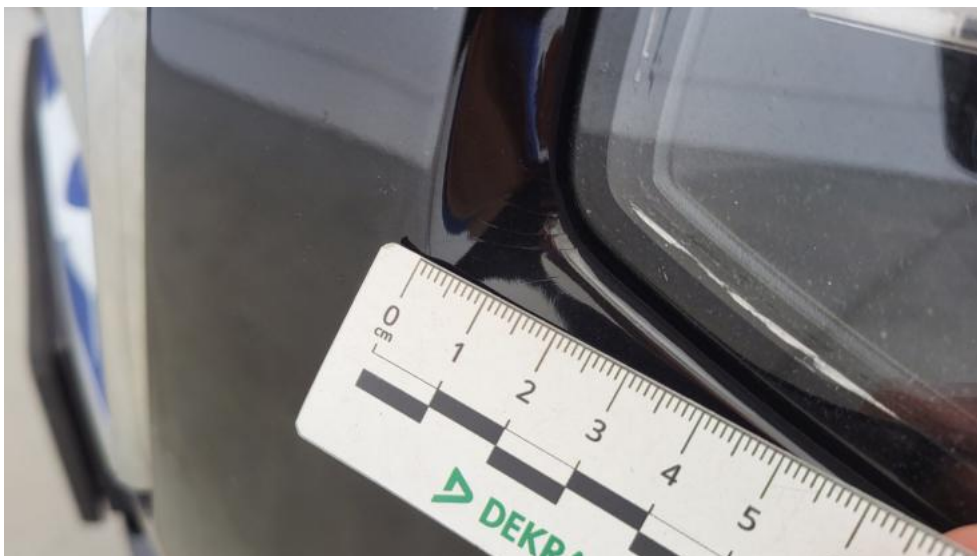
**Fot. 53.**  
Zderzak - Pęknięcie/rozerwanie 1

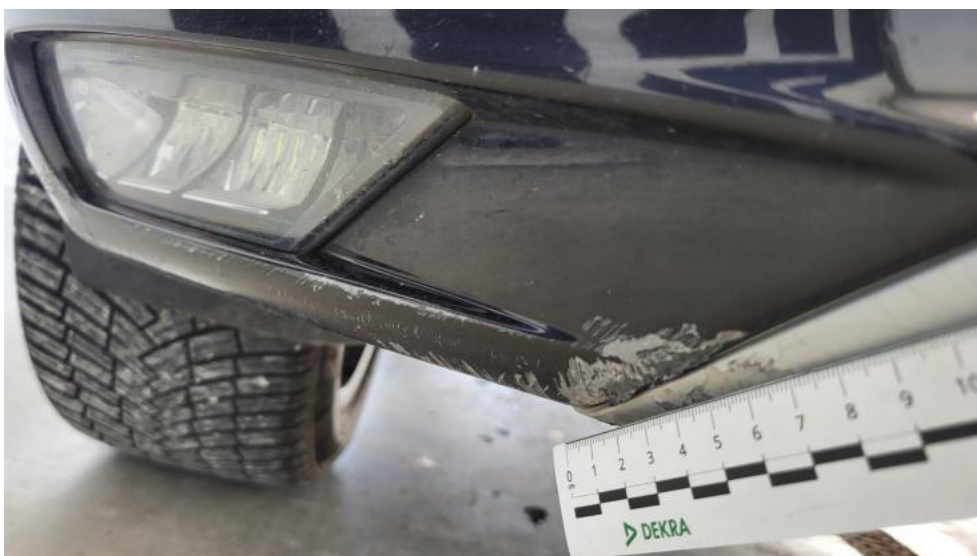
**Fot. 54.**  
Zderzak przedni cz dolna - Rysa/odprysk 1

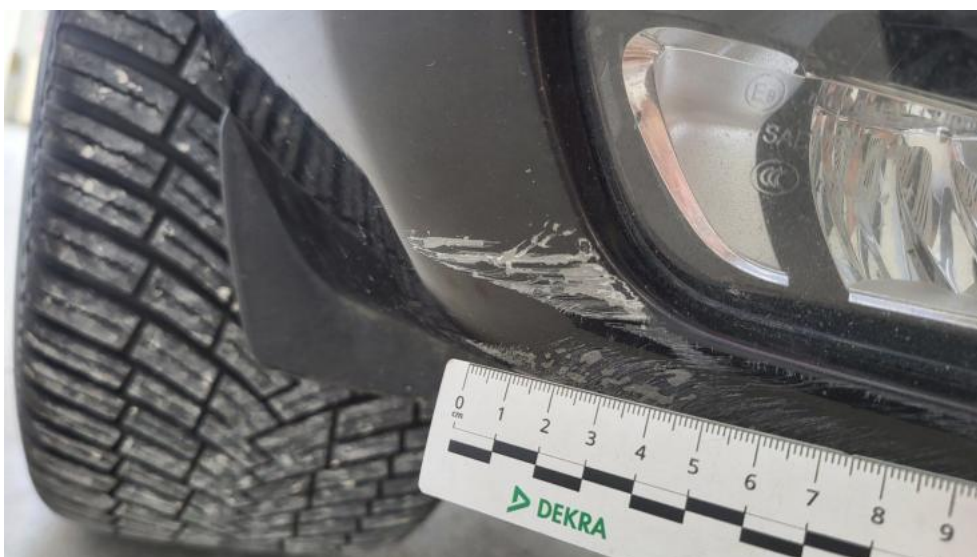
Zderzak przedni cz dolna - Rysa/odprysk 2

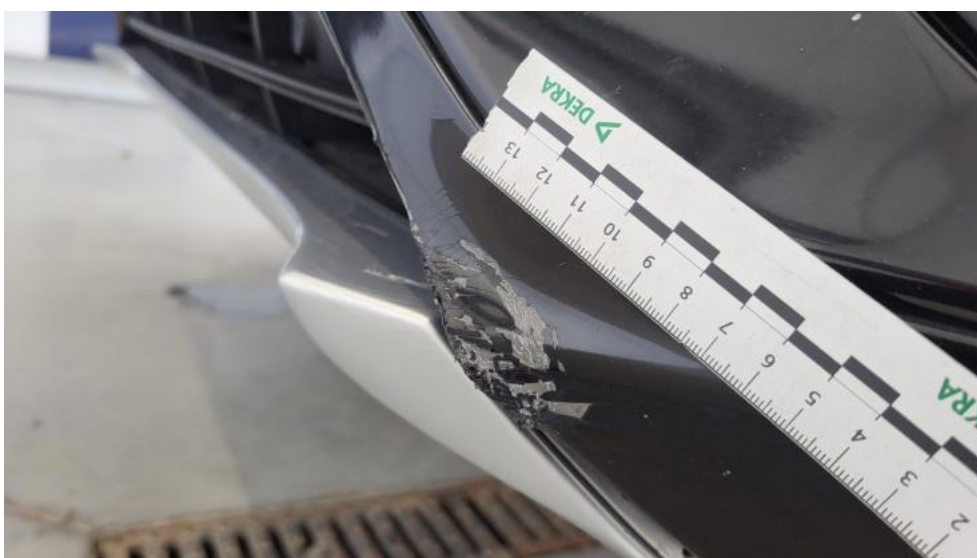
Zderzak przedni cz dolna - Wgniecenie/odkształcenie 1

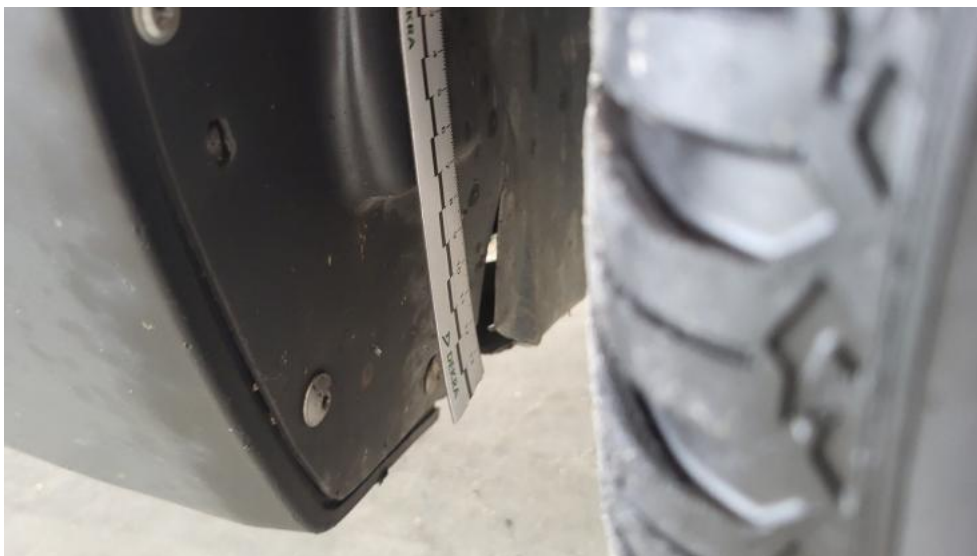
Nadkołe przednie P - Pęknięcie/rozerwanie 1

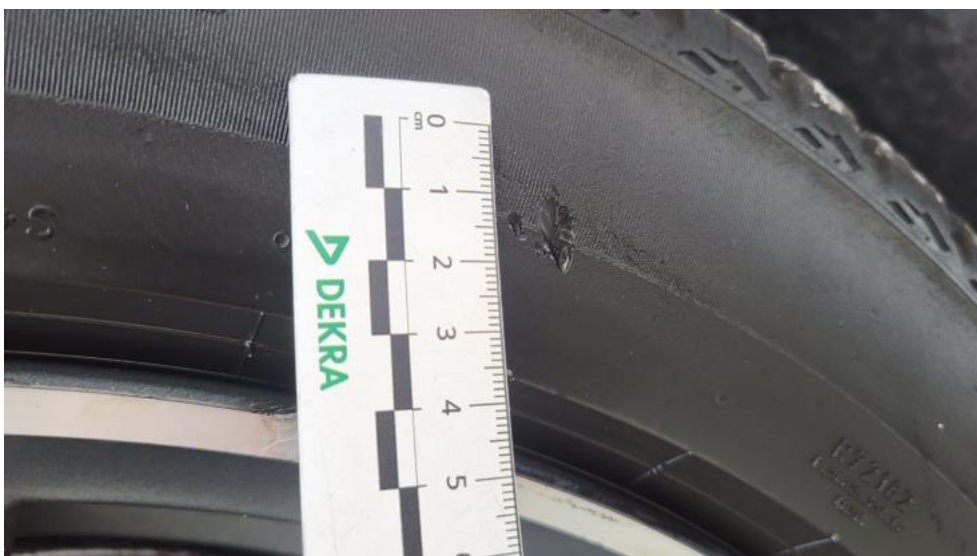
Opona przednia P - Pęknięcie/rozerwanie 1

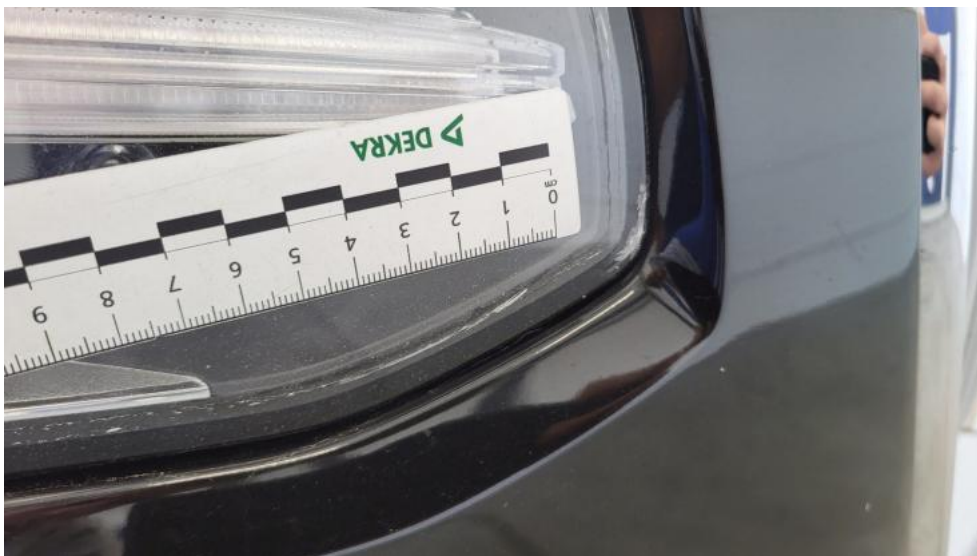
**Fot. 63.**  
Reflektor P - Pęknięcie/rozerwanie 1

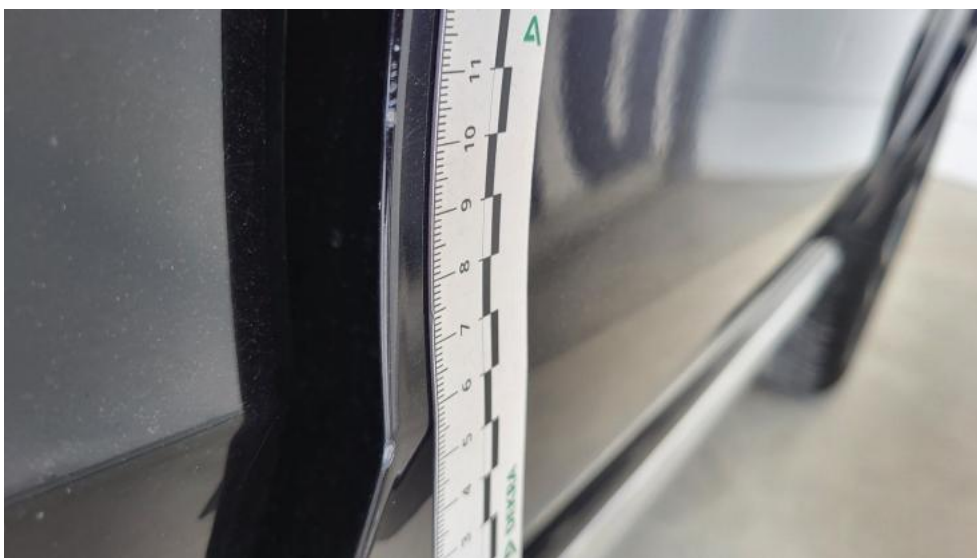
**Fot. 64.**  
Drzwi przednie P - Rysa/odprysk 1

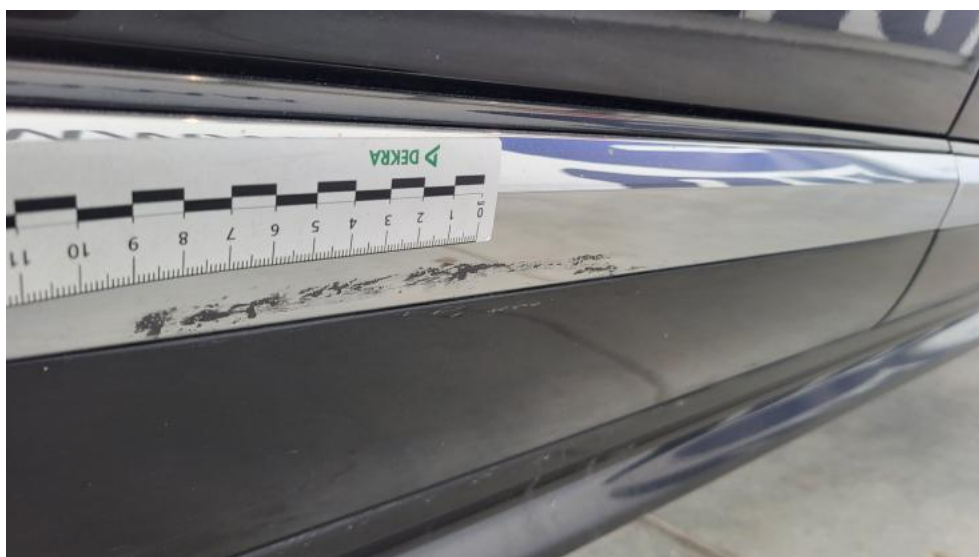
Listwa drzwi tylnych P - Rysa/odprysk 1

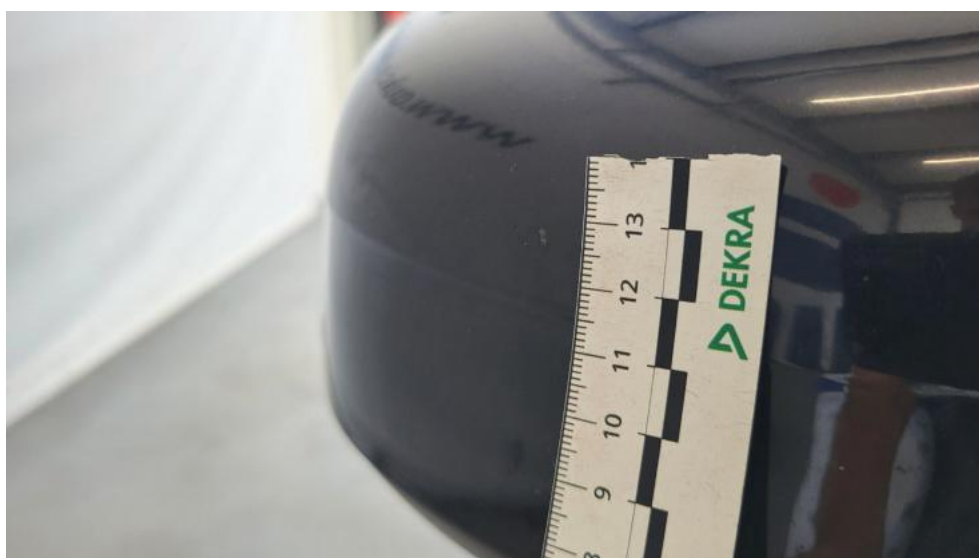
Lusterko zew P - Rysa/odprysk 1

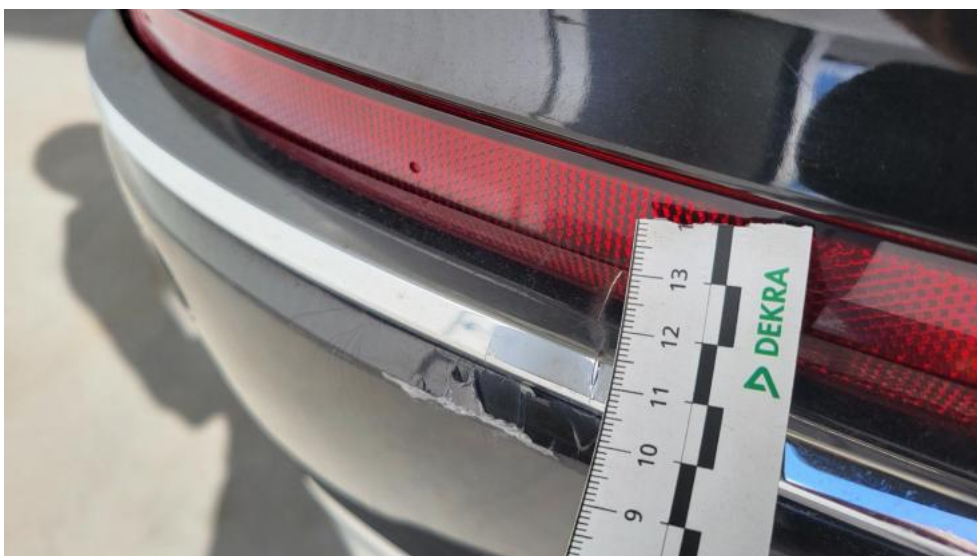
Listwa śr zderzaka tylnego - Pęknięcie/rozerwanie 1

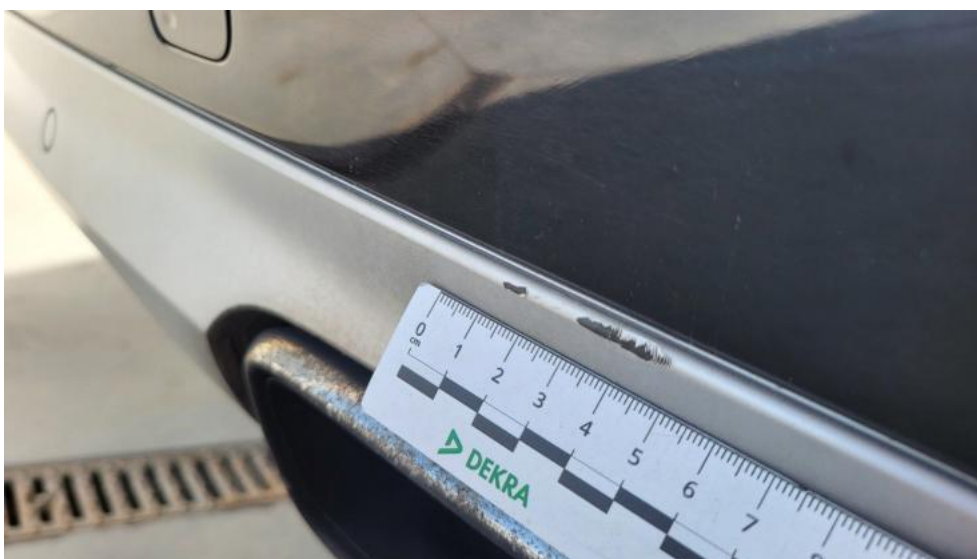
**Fot. 81.**  
Spojler zderzaka tylnego - Rysa/odprysk 1

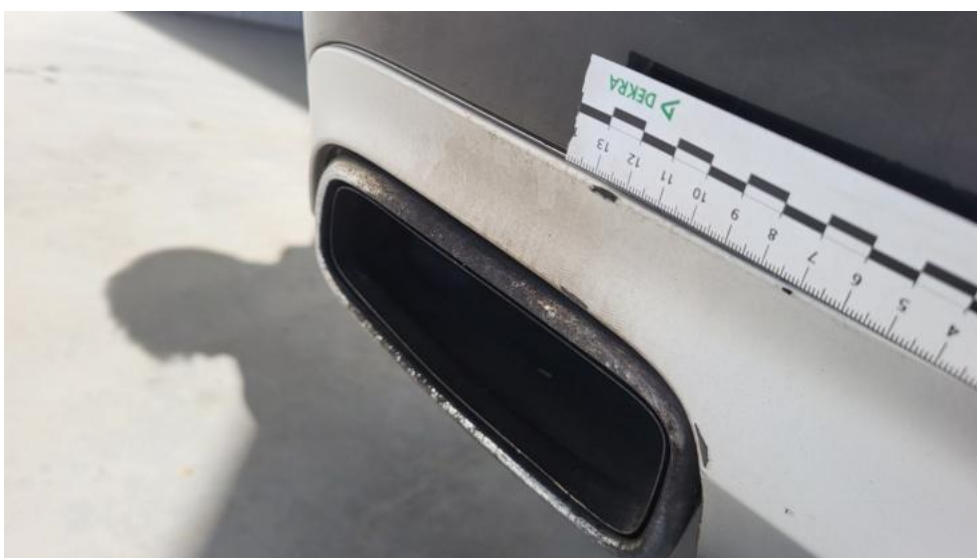
**Fot. 82.**  
Spojler zderzaka tylnego - Rysa/odprysk 2

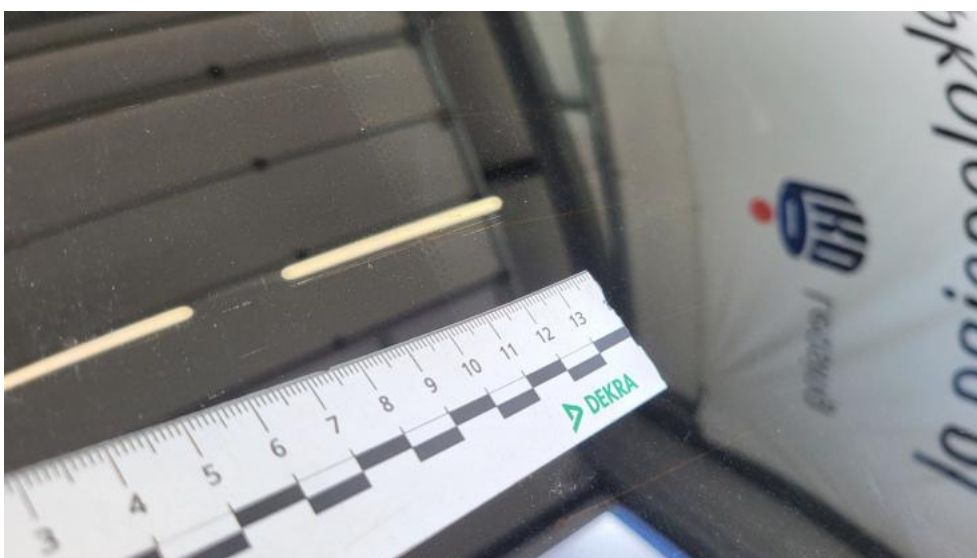
Szyba tylna - Rysa/odprysk 1

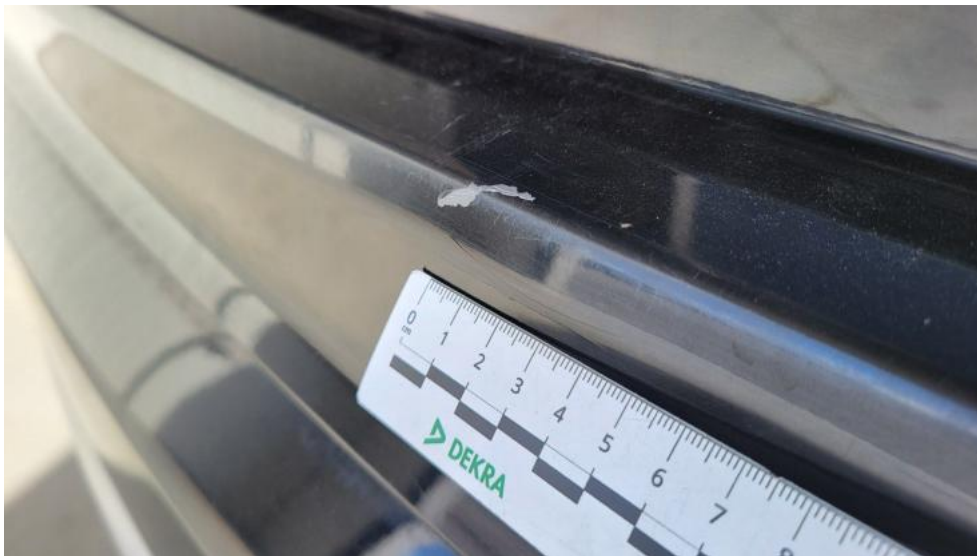
**Fot. 87.**  
Zderzak tylny - Pęknięcie/rozerwanie 1

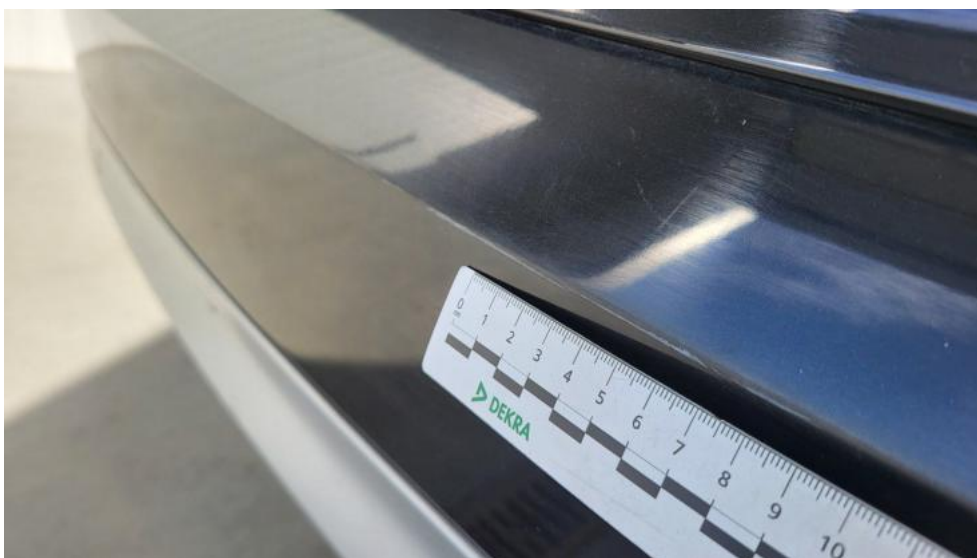
**Fot. 88.**  
Zderzak tylny cz dolna - Rysa/odprysk 1

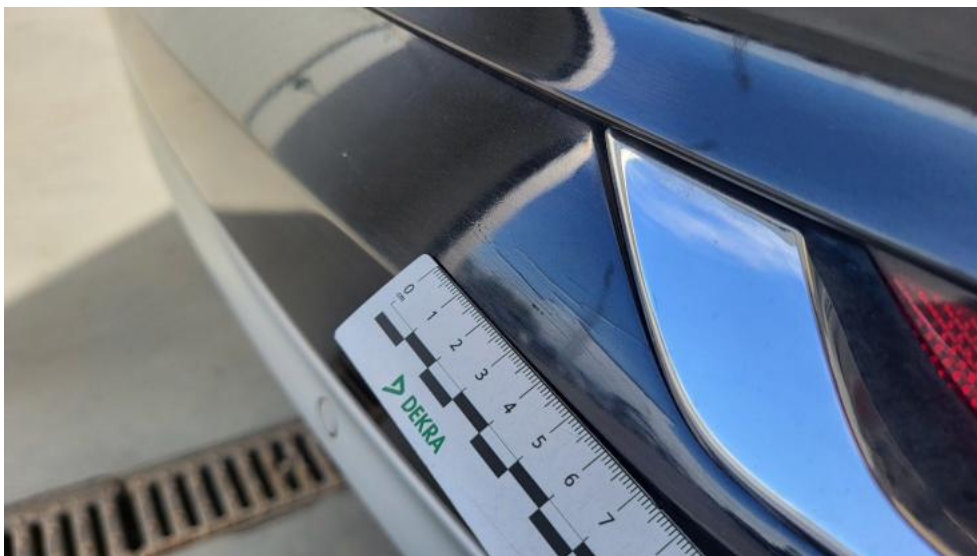
Zderzak tylny cz dolna - Pęknięcie/rozerwanie 1

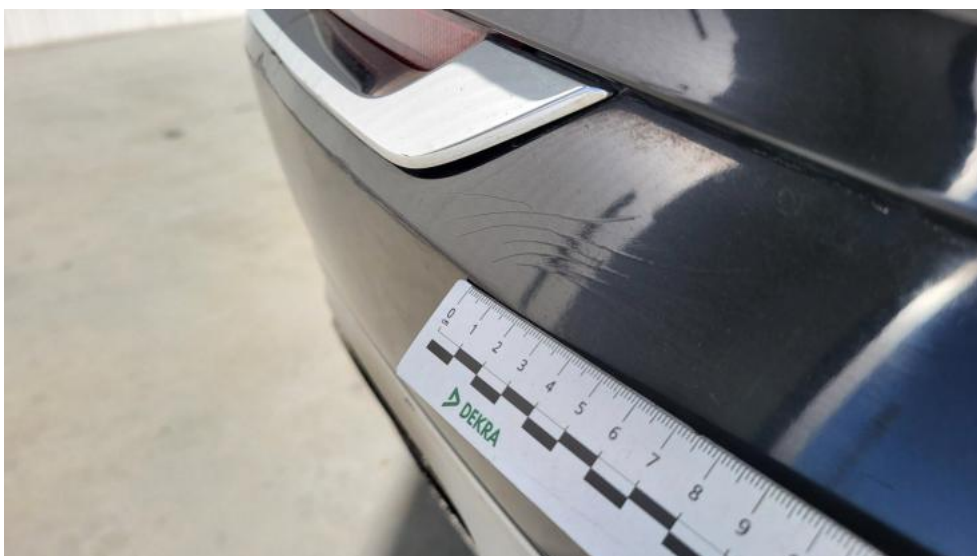
Zderzak tylny cz dolna - Pęknięcie/rozerwanie 2

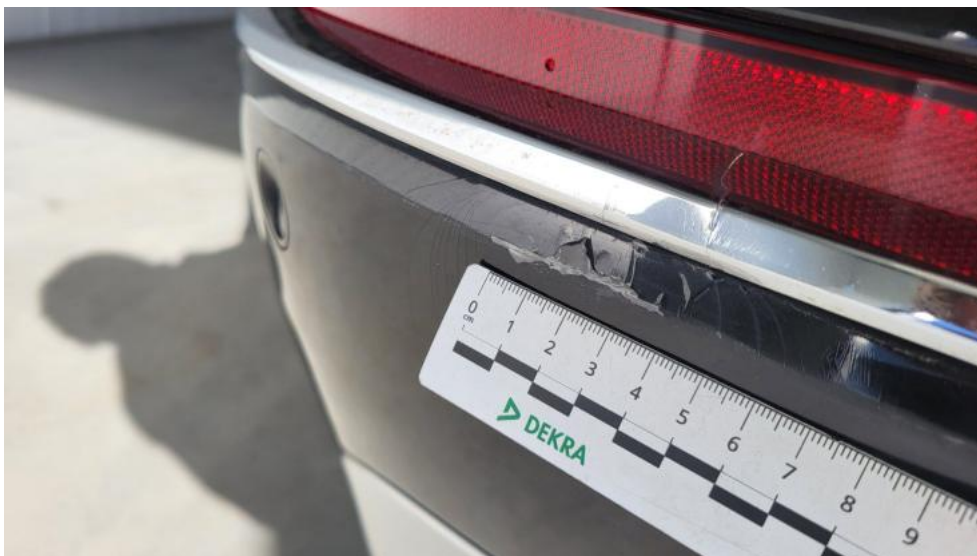
Zderzak tylny cz dolna() - Pęknięcie/rozerwanie 3

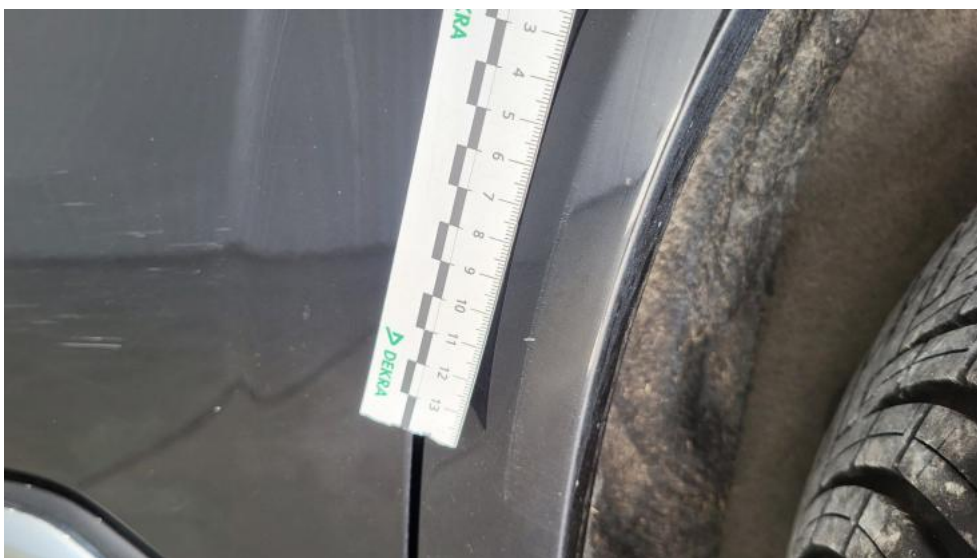
Listwa krawędzi błotnika tyl L - Rysa/odprysk 1

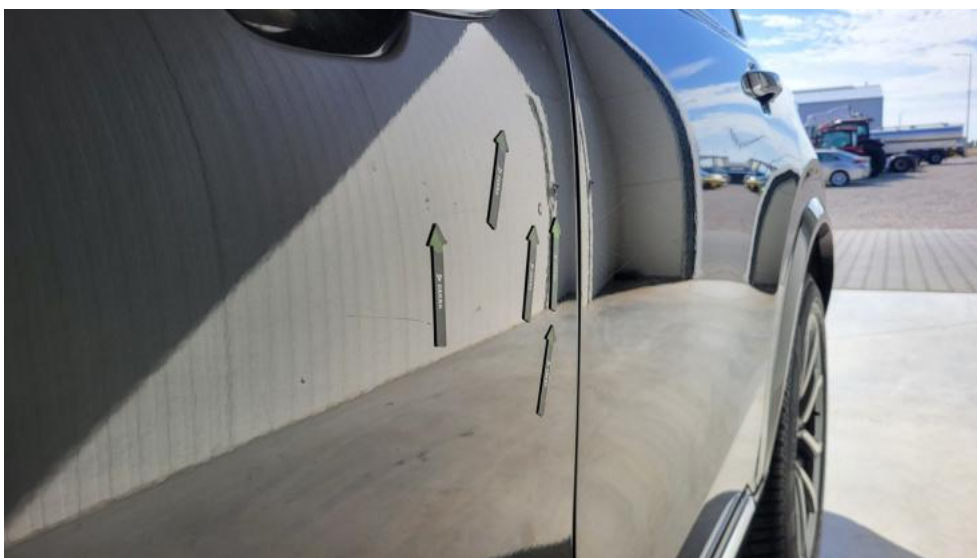
Drzwi przed L - Wgniecenie/odkształcenie 1

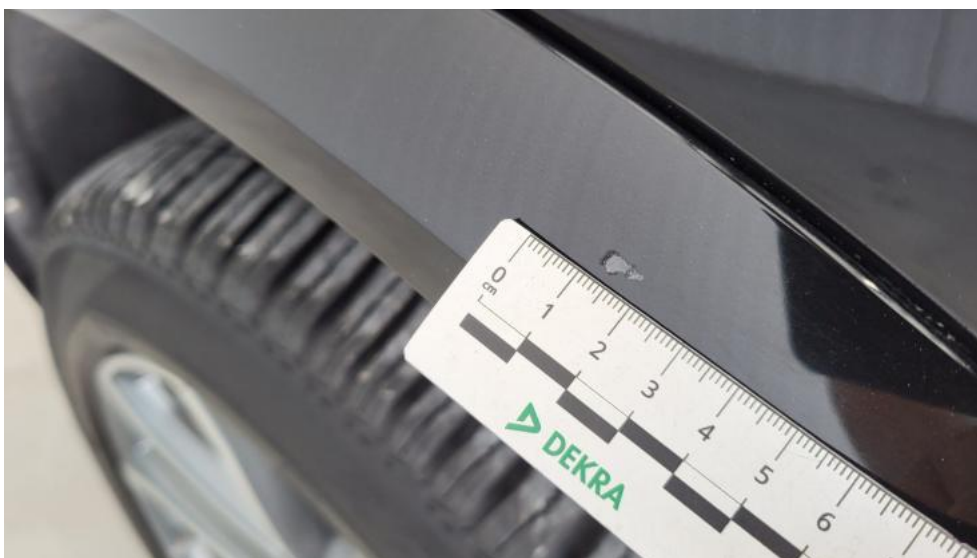
Listwa błotnika przedniego L - Rysa/odprysk 1

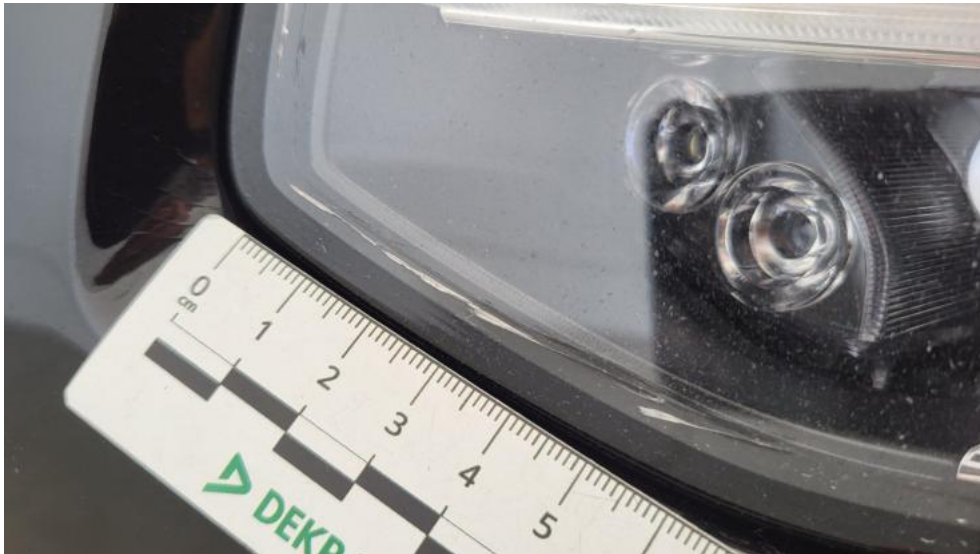
Reflektor L - Pęknięcie/rozerwanie 1

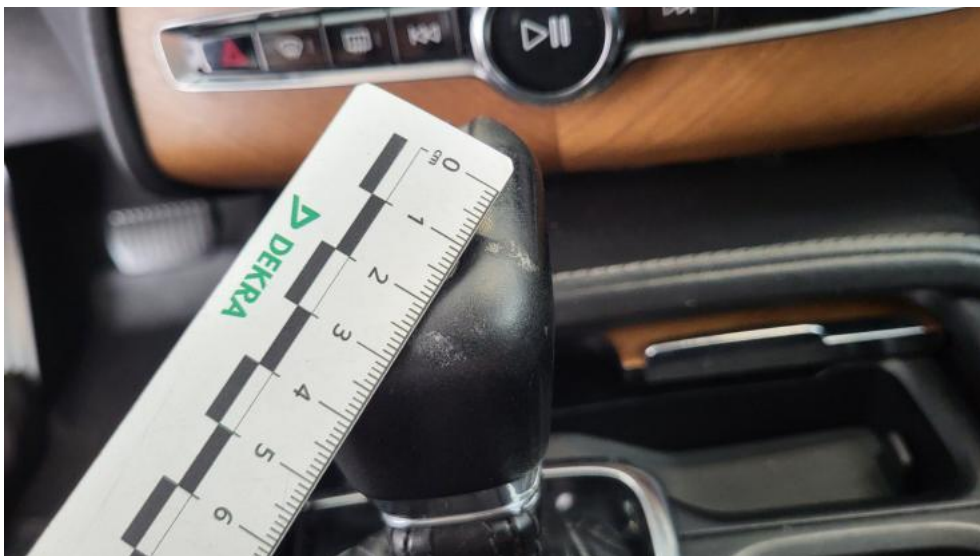
Gałka dźwigni zmiany biegów - Rysa/odprysk 1

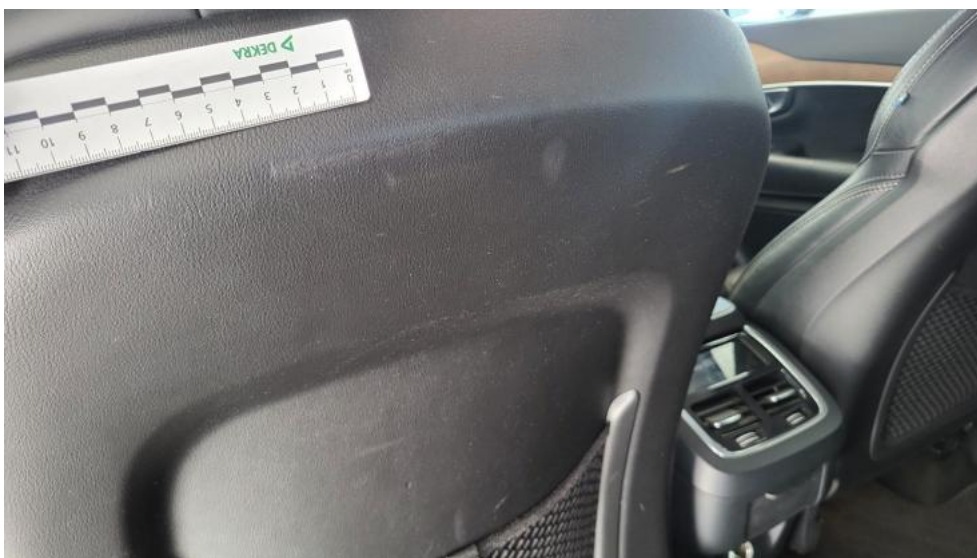
Fotel prz. lew. - Rysa/odprysk 2

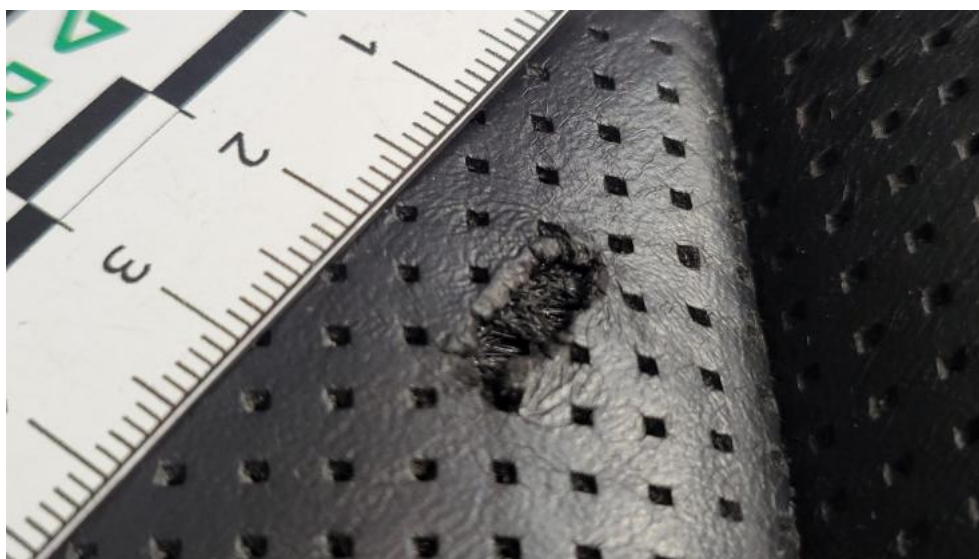
Fotel prz. praw. - Pęknięcie/rozerwanie 1

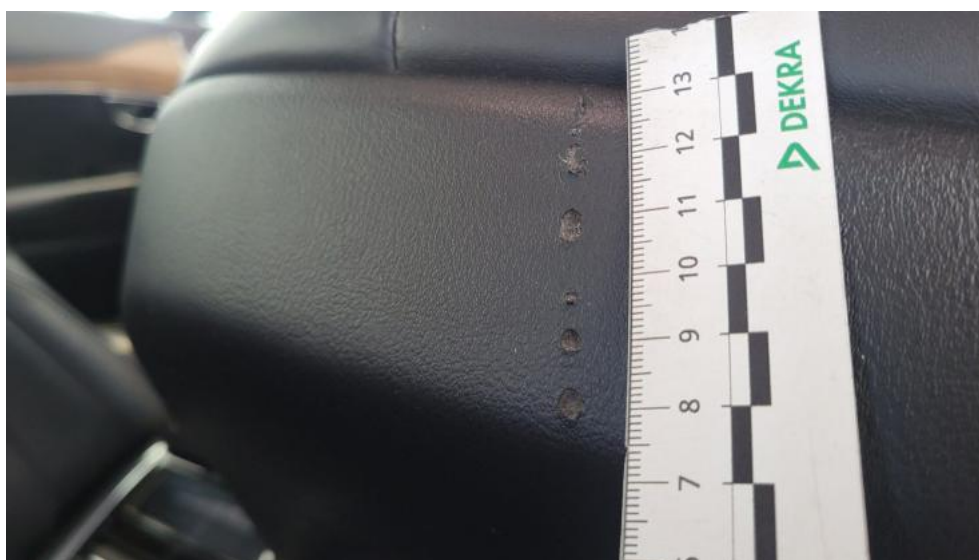
Fotel prz. praw. - Pęknięcie/rozerwanie 2

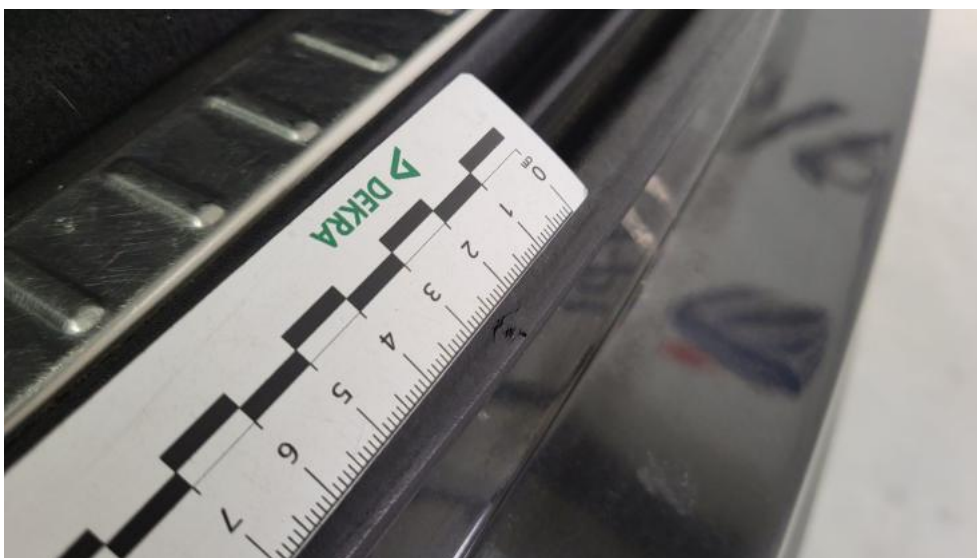
**Fot. 134.**  
Uszczelka pokrywy tylnej - Pęknięcie/rozerwanie 1

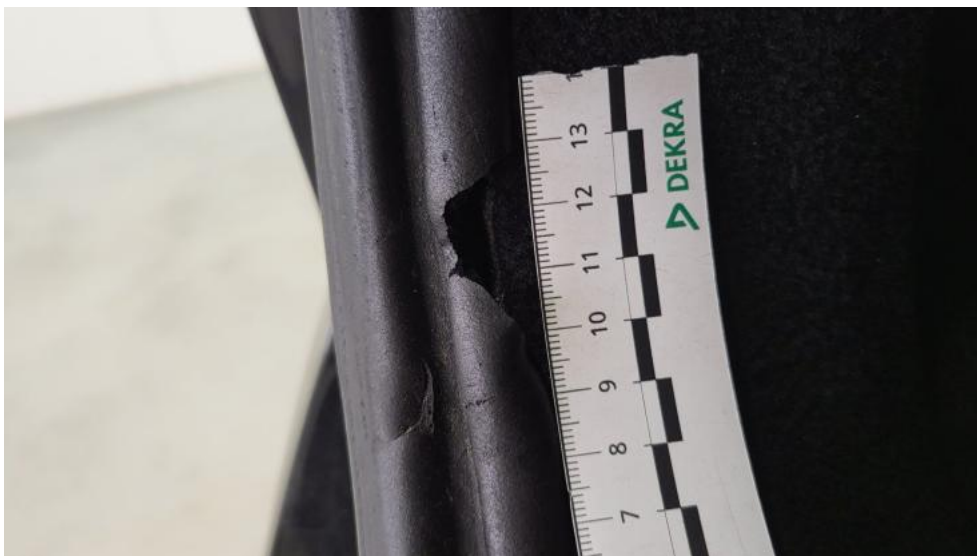
Uszczelka pokryw tylniej - Pęknięcie/rozerwanie 2

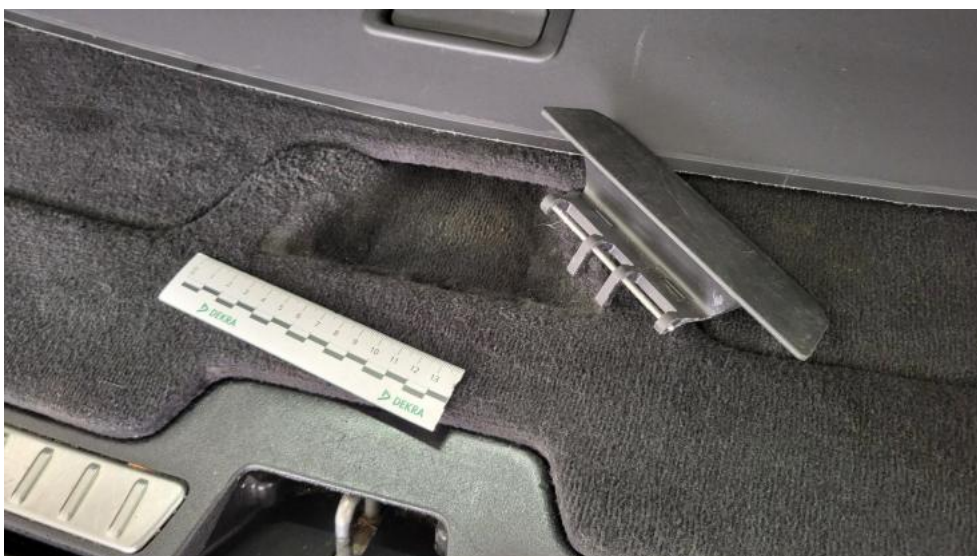
Wykładzina podłogi bagażnika - Inne 1

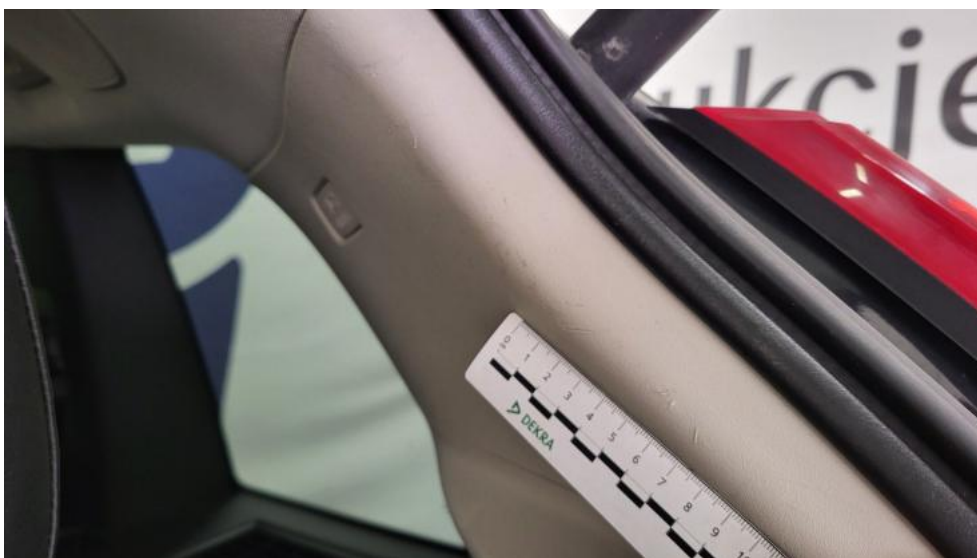
Wykładzina przestrzeni bagażowej - Rysa/odprysk 1
