Nr zlecenia DEKRA: PKOL(W)/LODZ/60021/26/06/30  
Nr zlecenia/szkody: 24/033592  
Data zlecenia: 30-06-2026

| Producent | SKODA |
| Typ/wersja | Kodiaq 2.0 TDI 4x4 Style DSG 7os. |
| Nr rejestracyjny | SK9C068 |

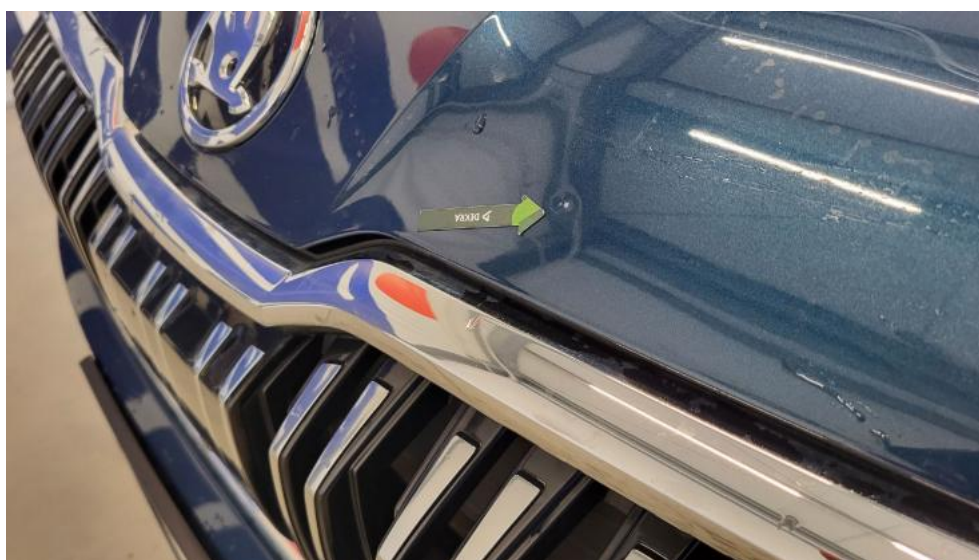
**Fot. 44.**  
Pokrywa komory silnika - Wgniecenie/odkształcenie 1

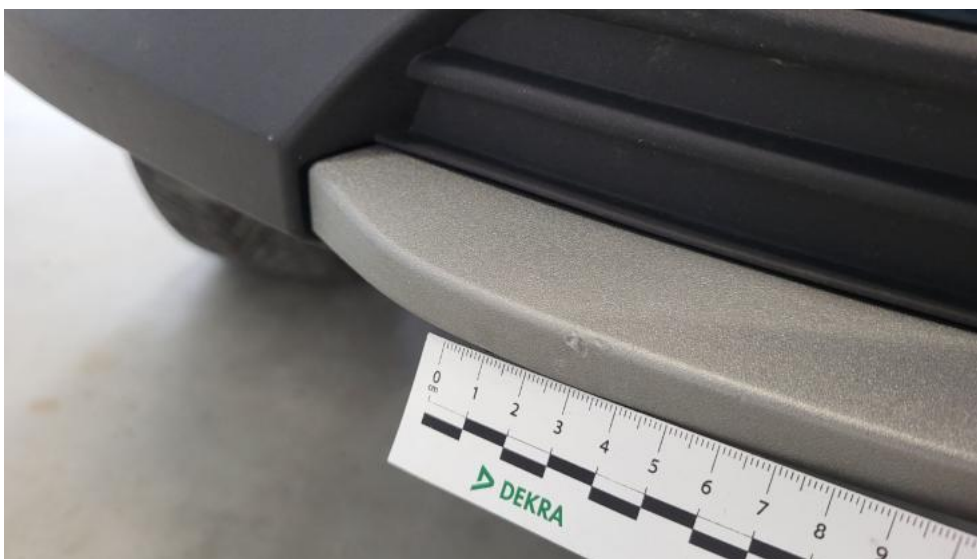
**Fot. 45.**

Spoiler zderzaka przedniego - Rysa/odprysk 1

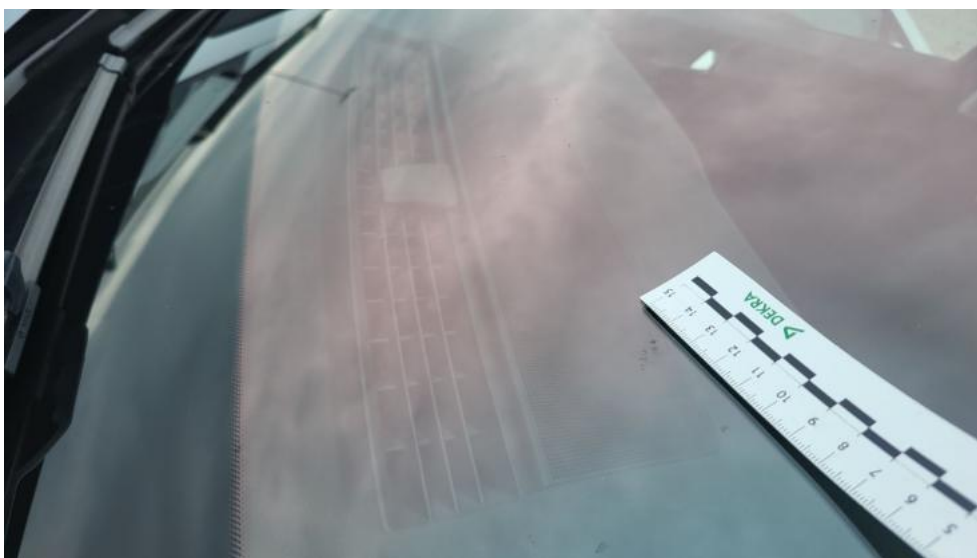
**Fot. 46.**

Rysy na samochodzie. Informacja w dowodzie rejestracyjnym końcowa partia produkcji. Informacja uzupełnij poziom AdBlue. Odpryski na szybie czołowej.

Szyba czołowa - zdjęcie poglądowe 1

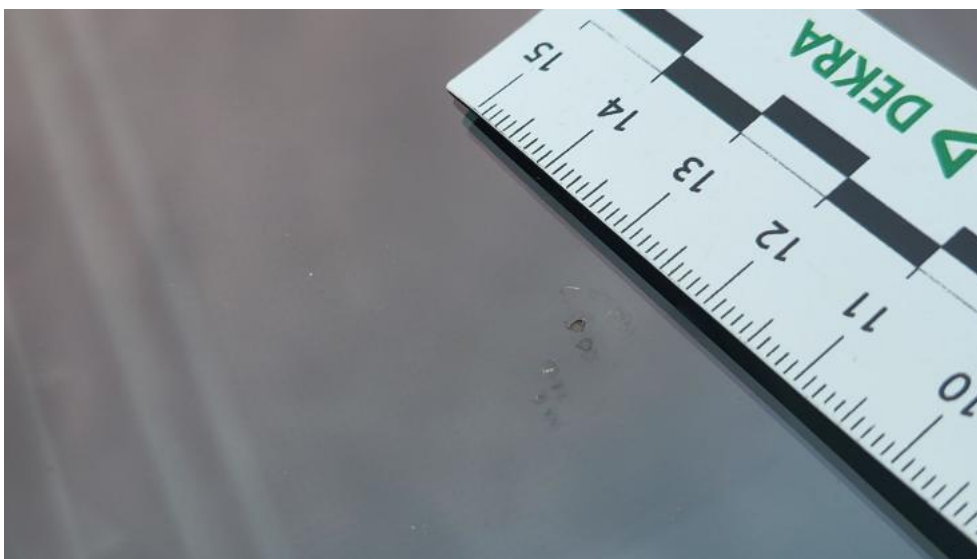
**Fot. 47.**

Szyba czołowa - Pęknięcie/rozerwanie 1

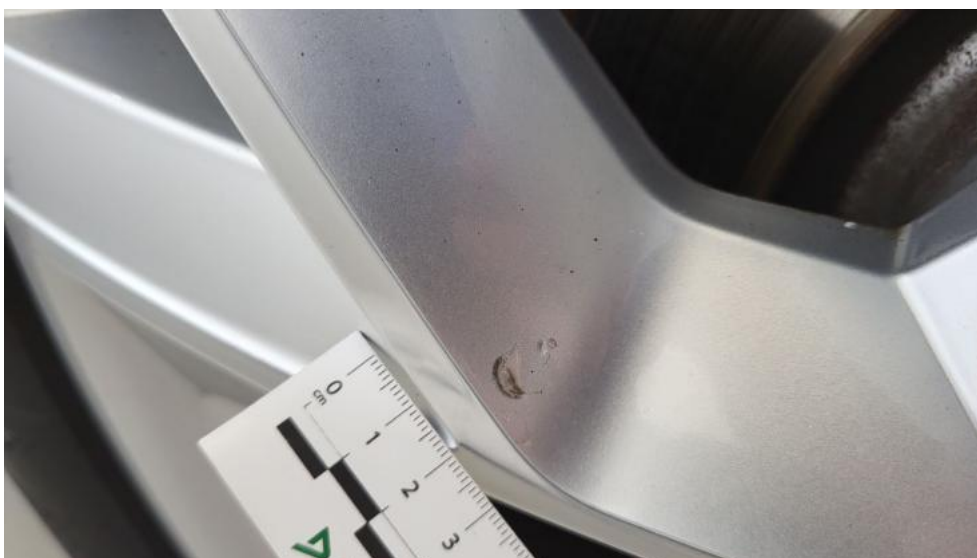
**Fot. 48.**

Felga aluminiowa przednia P - Rysa/odprysk 1

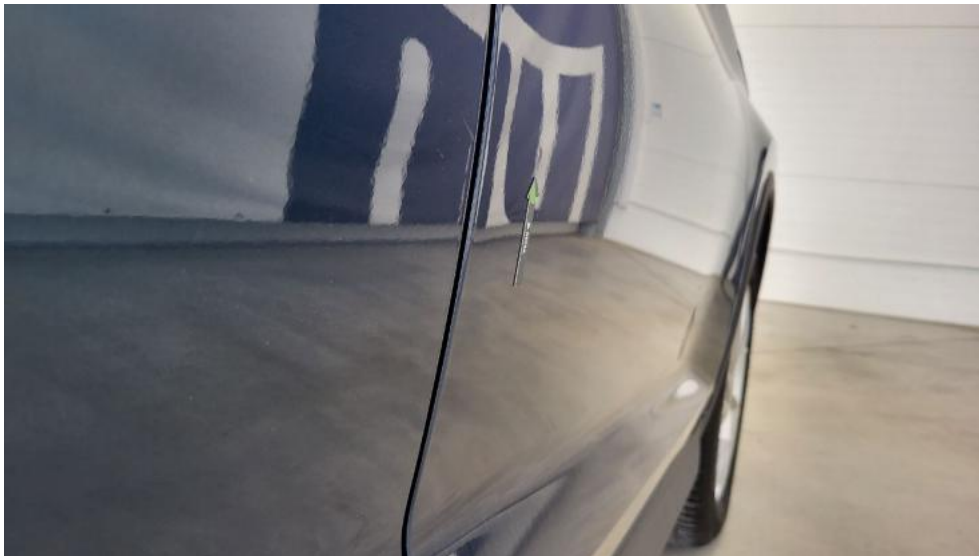
**Fot. 49.**

Drzwi przednie P - Wgniecenie/odkształcenie 1

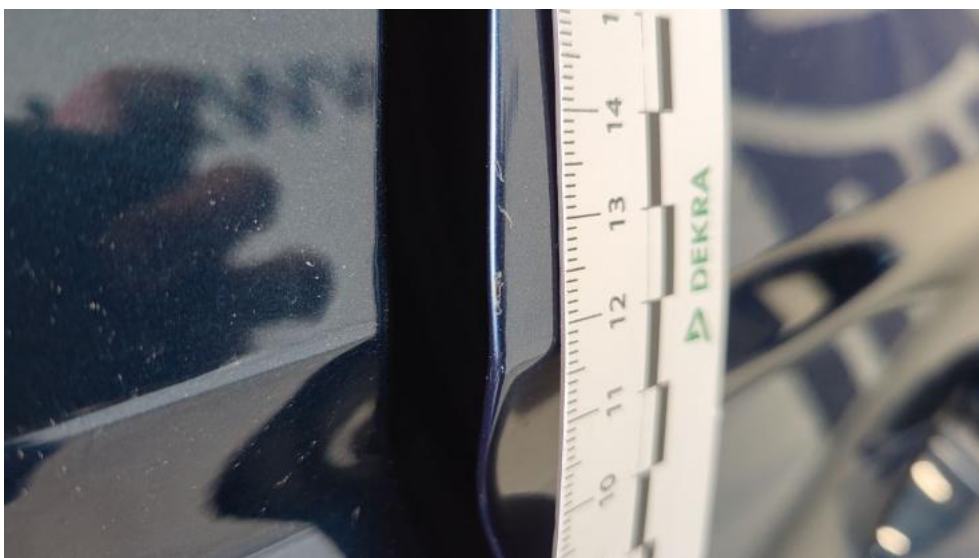
**Fot. 50.**

Drzwi tylne P - Rysa/odprysk 1

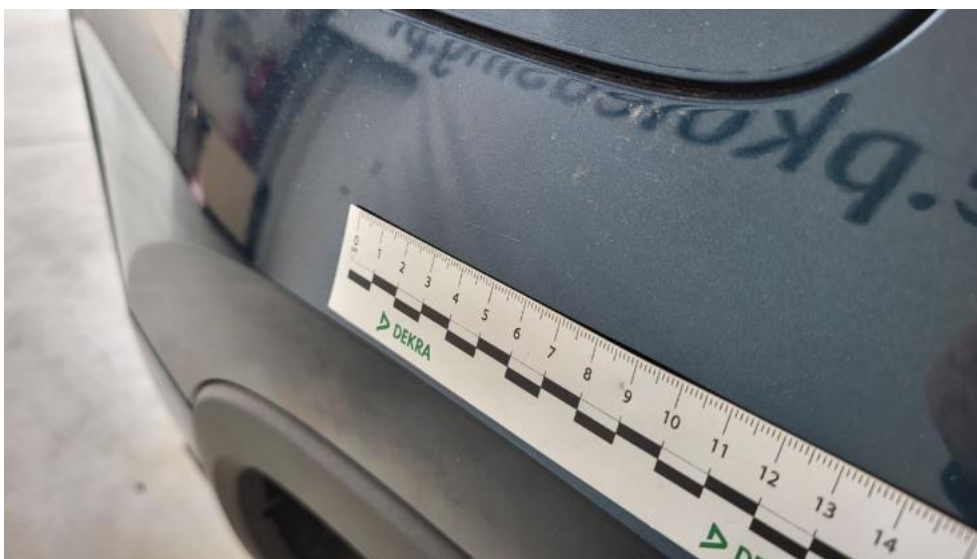
**Fot. 51.**

Błotnik tylny P / Ściana boczna P - Rysa/odprysk 1

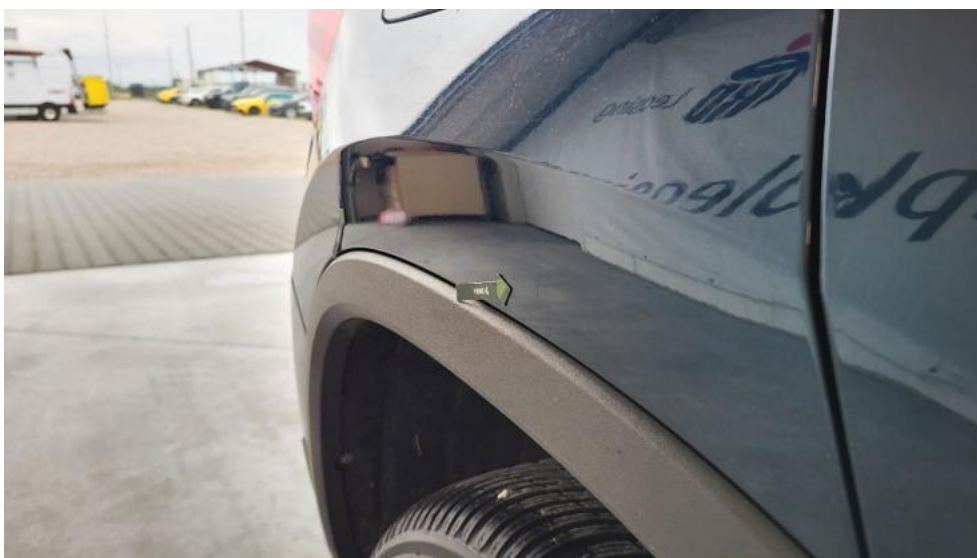
**Fot. 52.**

Błotnik tylny P / Ściana boczna P - Wgniecenie/odkształcenie 1

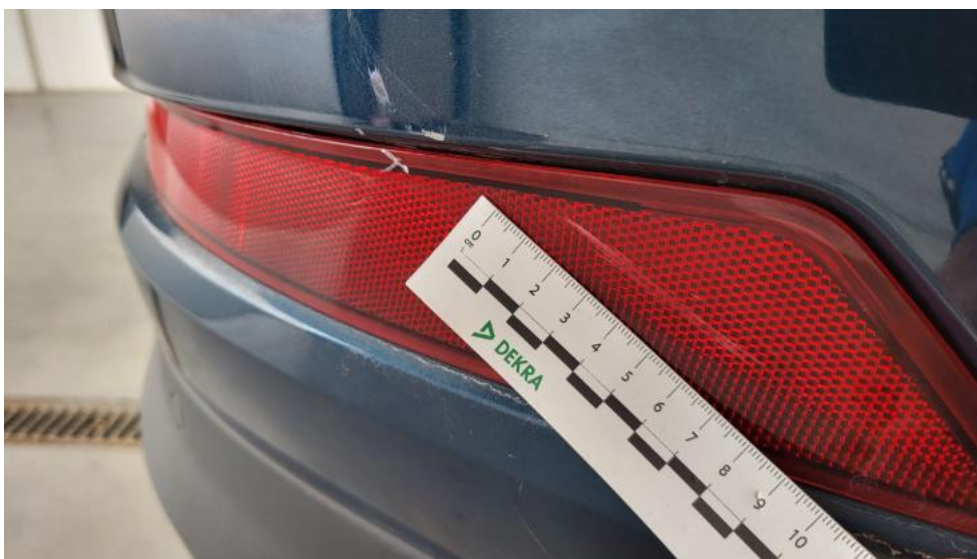
**Fot. 53.**

Lampa przeciwmgielna tylna P - Rysa/odprysk 1

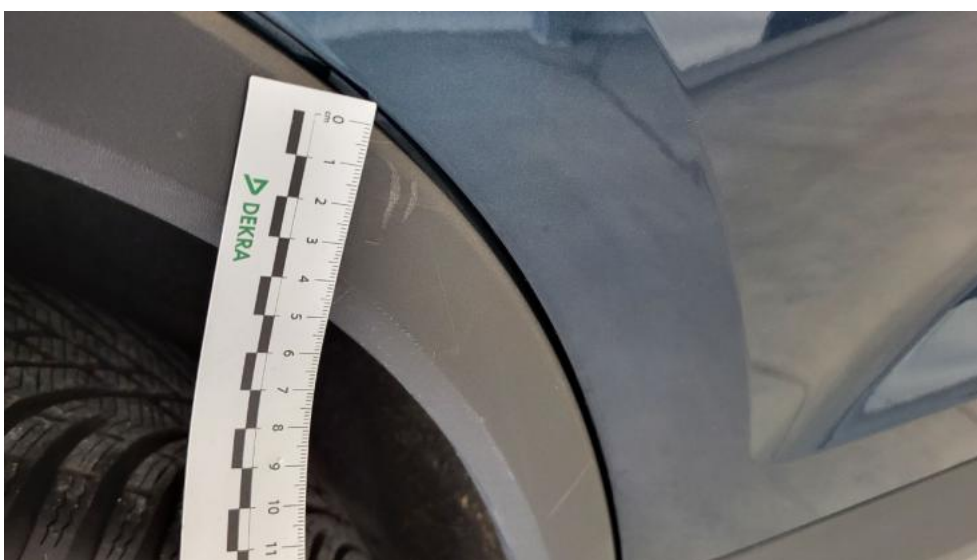
**Fot. 54.**

Listwa krawędzi błotnika tyl P - Rysa/odprysk 1

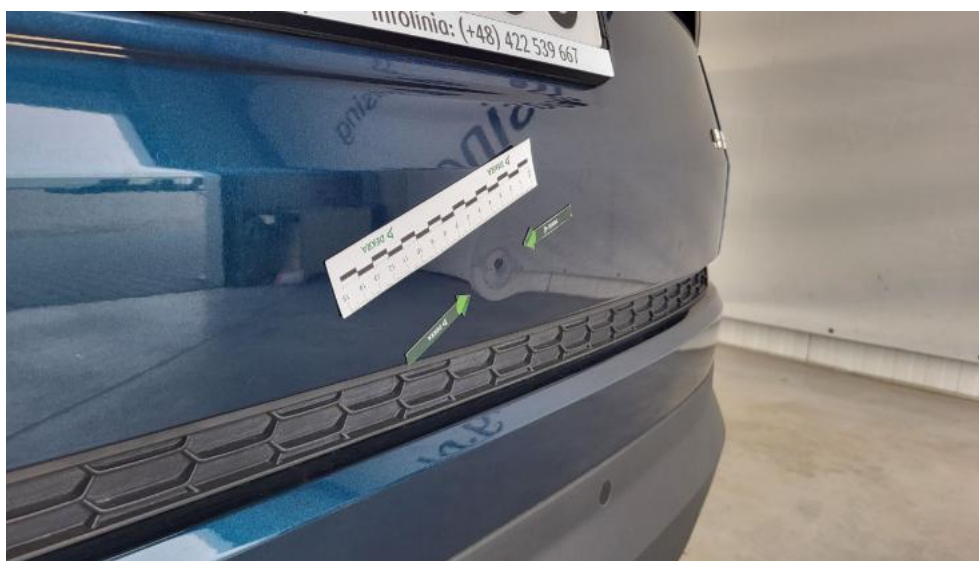
**Fot. 55.**

Pokrywy bagażnika - Wgniecenie/odkształcenie 1

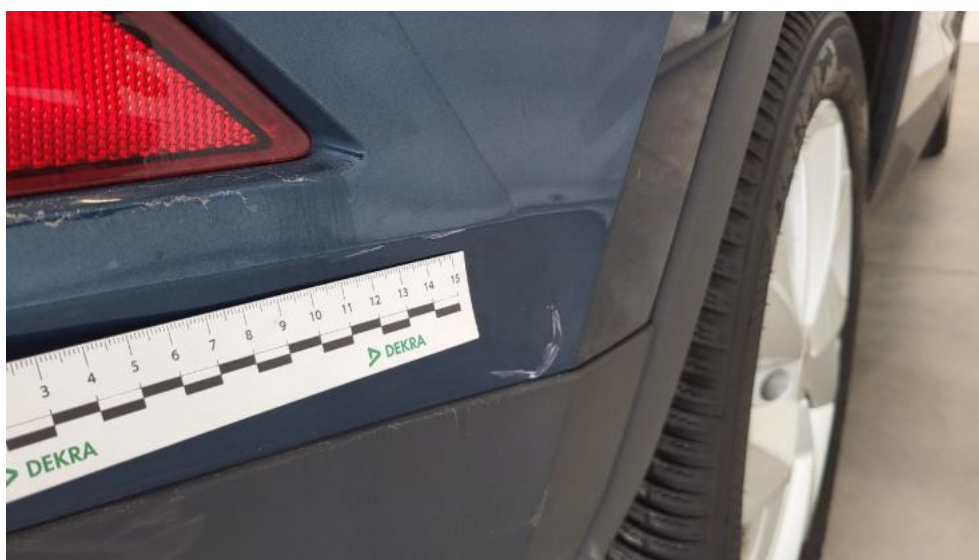
**Fot. 56.**

Zderzak tylny - Rysa/odprysk 1

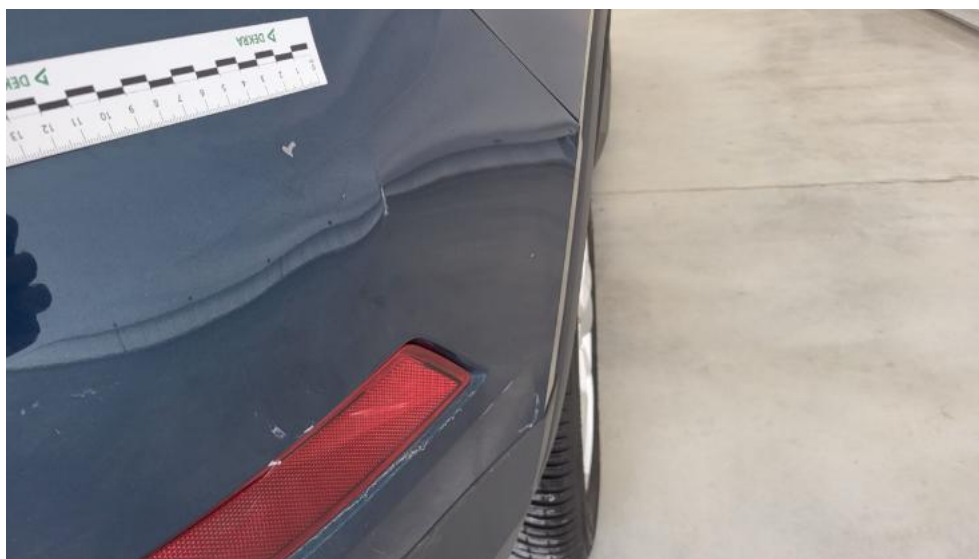
**Fot. 57.**

Zderzak tylny - Wgniecenie/odkształcenie 1

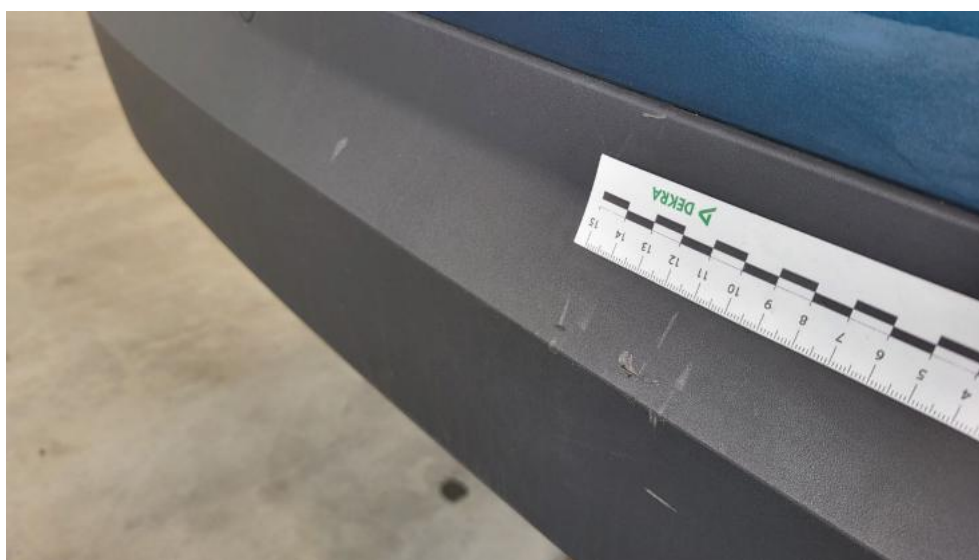
**Fot. 58.**

Zderzak tylny cz dolna - Rysa/odprysk 1

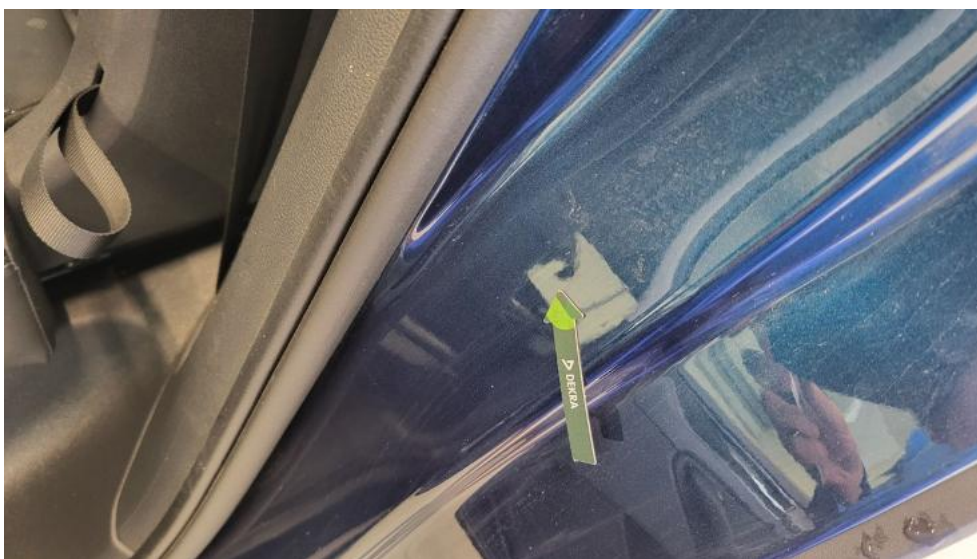
**Fot. 59.**

Błotnik tylny L / Ściana boczna L - Wgniecenie/odkształcenie 1

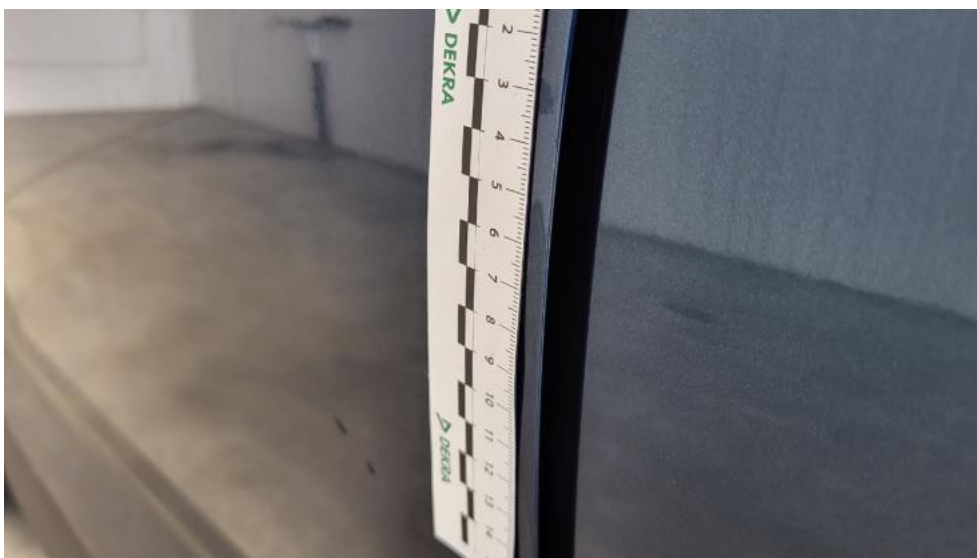
**Fot. 60.**

Drzwi przed L - Rysa/odprysk 1

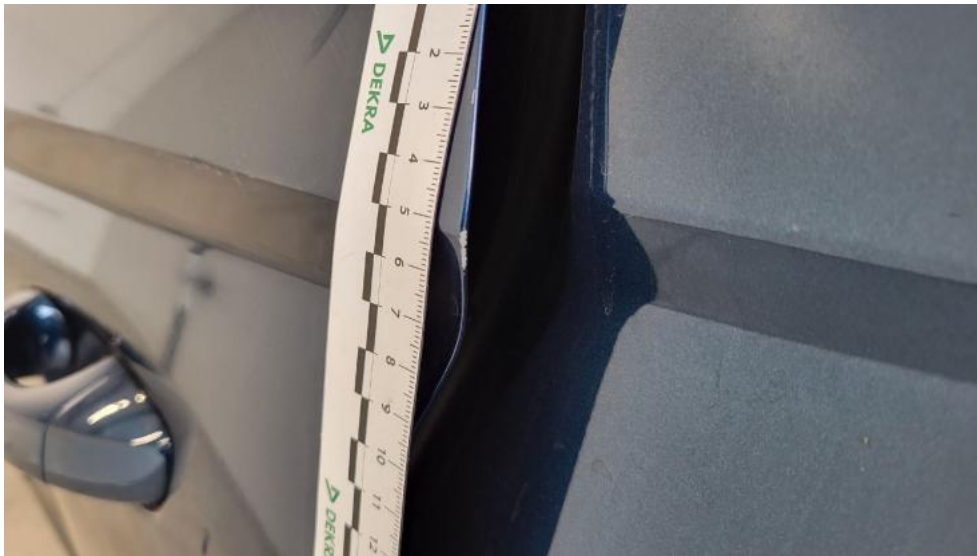
**Fot. 61.**  
Drzwi tylne L - Rysa/odprysk 1

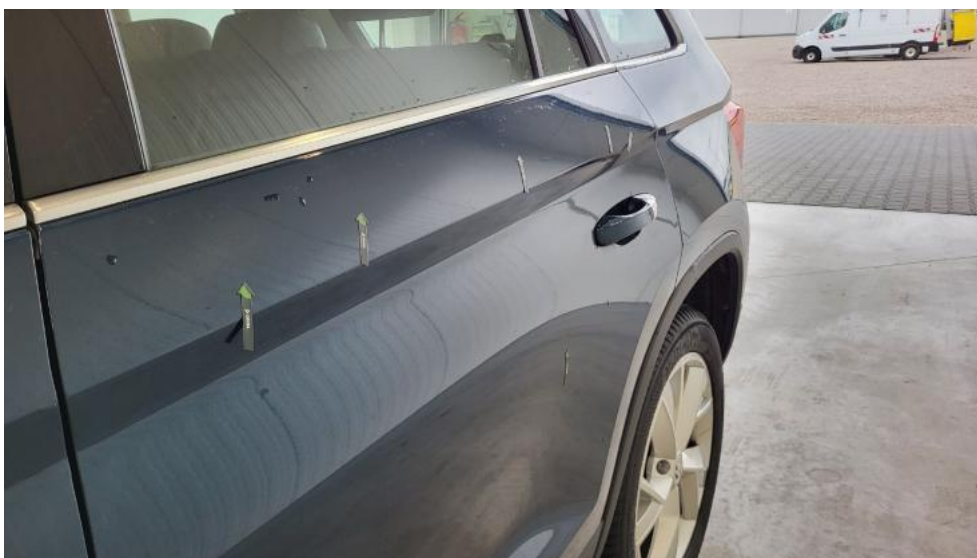
**Fot. 62.**  
Drzwi tylne L - Wgniecenie/odkształcenie 1

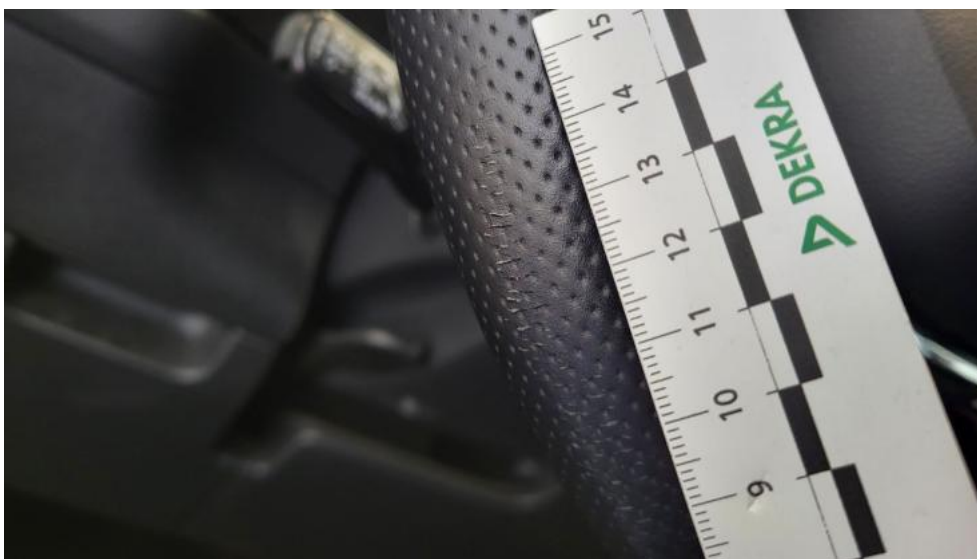
**Fot. 63.**

Koło kierownicy - Rysa/odprysk 1

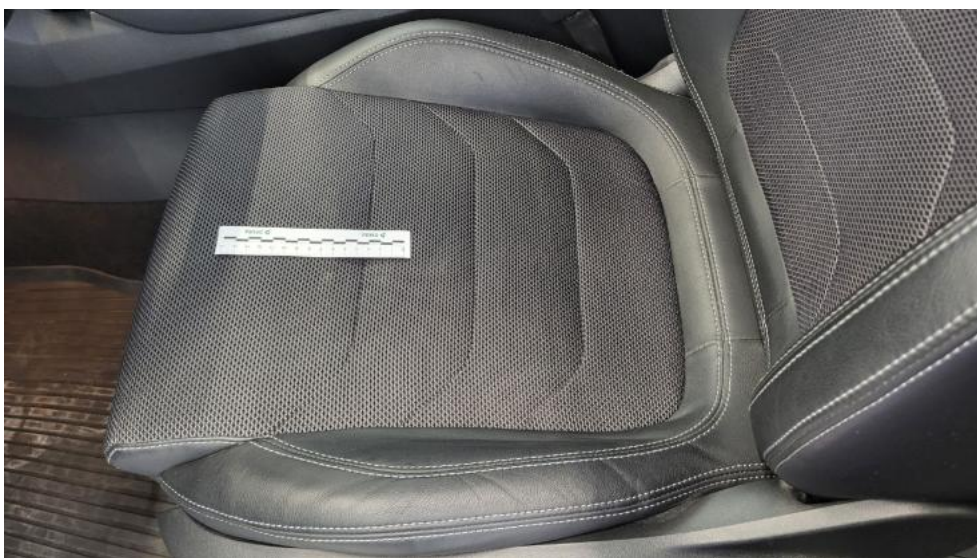
**Fot. 64.**

Fotel prz. lew. - Inne 1

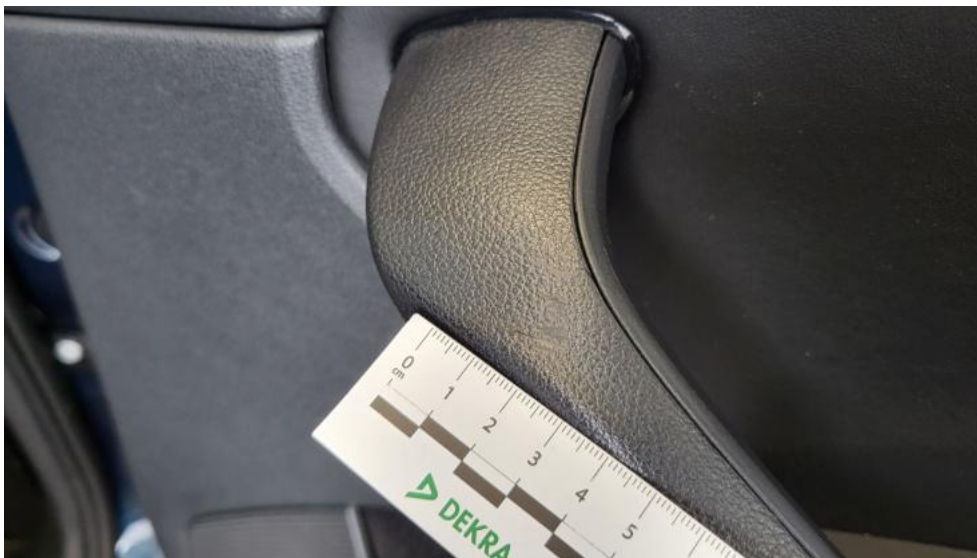
**Fot. 65.**

Uchwyt drzwi tyl P - Rysa/odprysk 1

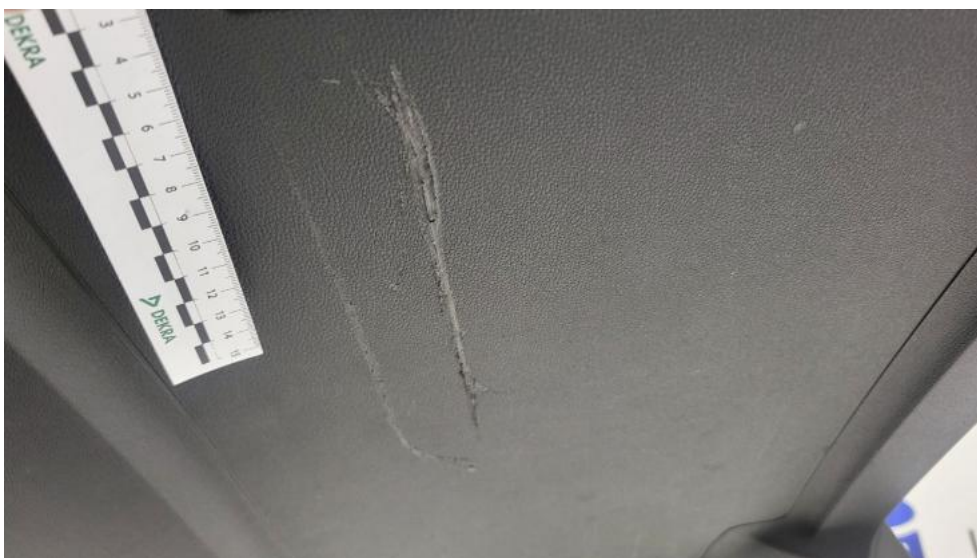
**Fot. 66.**

Wykładzina pokrywy tylnej - Rysa/odprysk 1

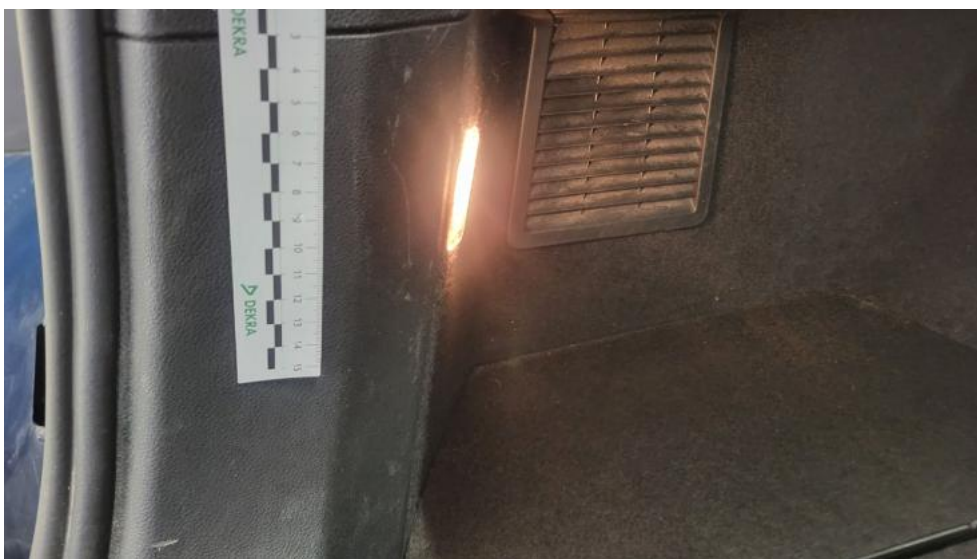
**Fot. 67.**

Wykładzina przestrzeni bagażowej - Rysa/odprysk 1
