Nr zlecenia DEKRA: PKOL(W)/LODZ/67876/26/07/21  
Nr zlecenia/szkody: PS22/02298  
Data zlecenia: 21-07-2026

**DEKRA Polska - Centrala**  
02-673 Warszawa, ul. Konstruktorska 12A

| Model | Focus Kombi 18-21 |
| Typ/wersja | Focus 1.5 EcoBlue Trend Edition Business |

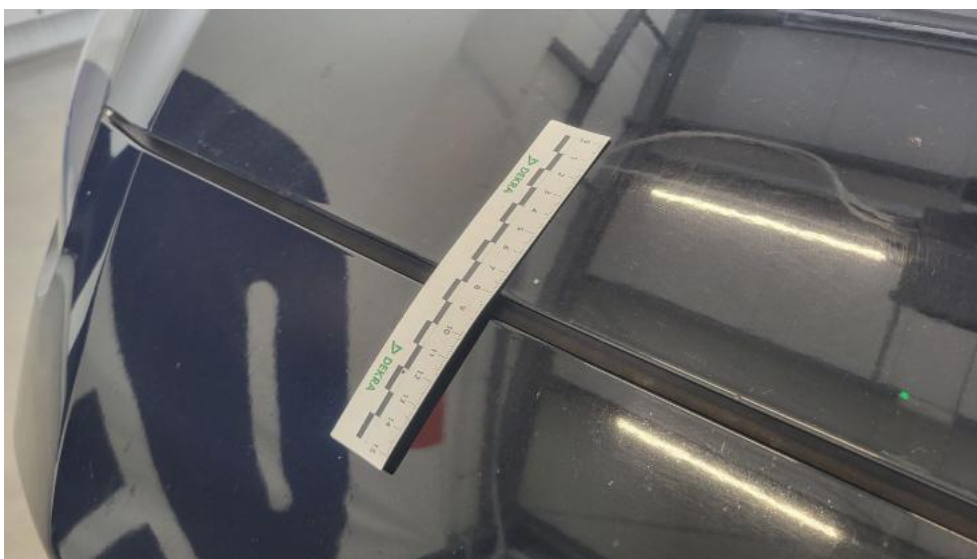
**Fot. 41.**

Pokrywa komory silnika - Rysa/odprysk 1

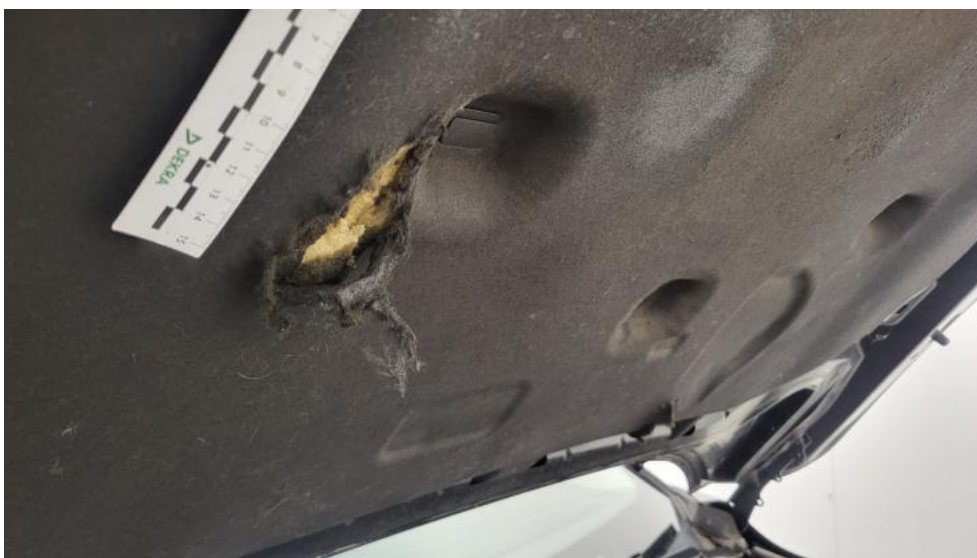
**Fot. 44.**

Wykładzina pokrywy komory silnika - Pęknięcie/rozerwanie 1

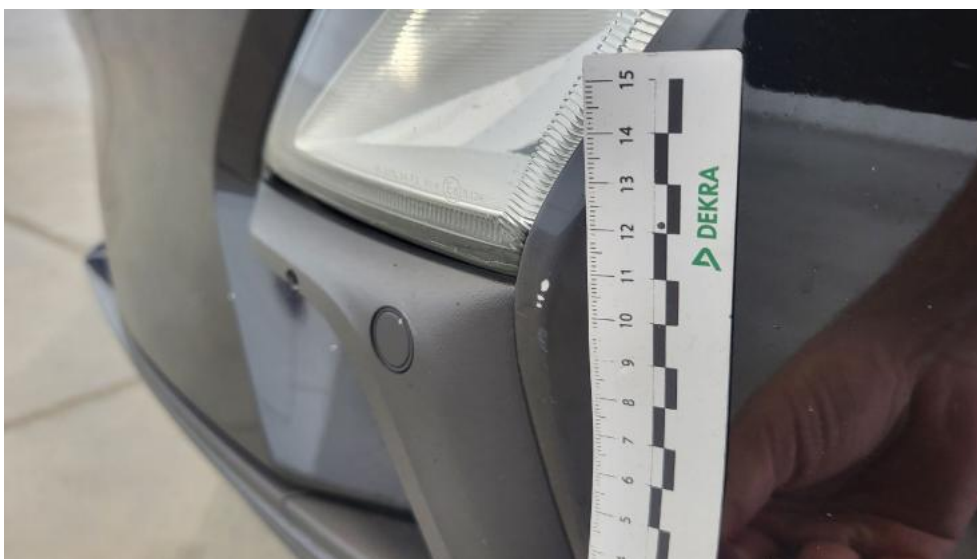
Zderzak - Rysa/odprysk 1

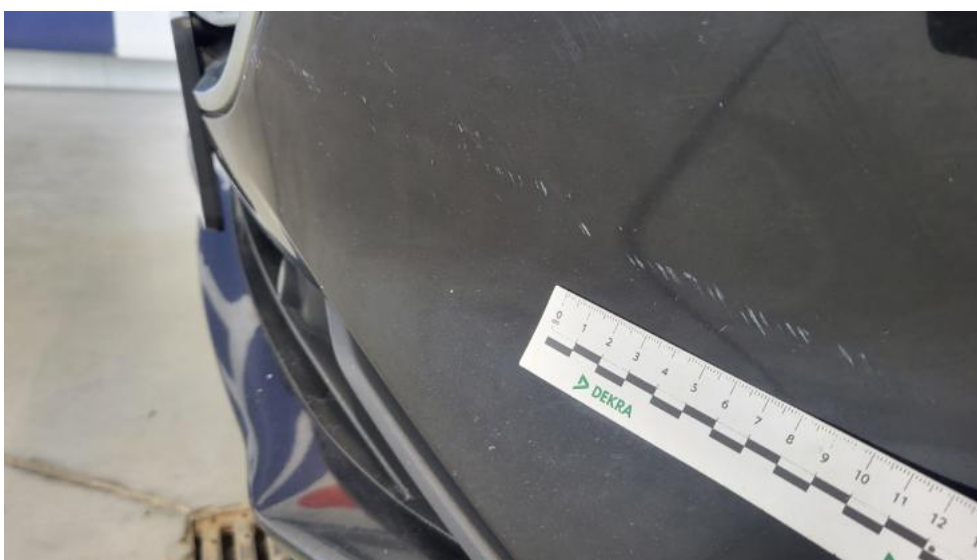
**Fot. 46.**

Zderzak - Rysa/odprysk 2

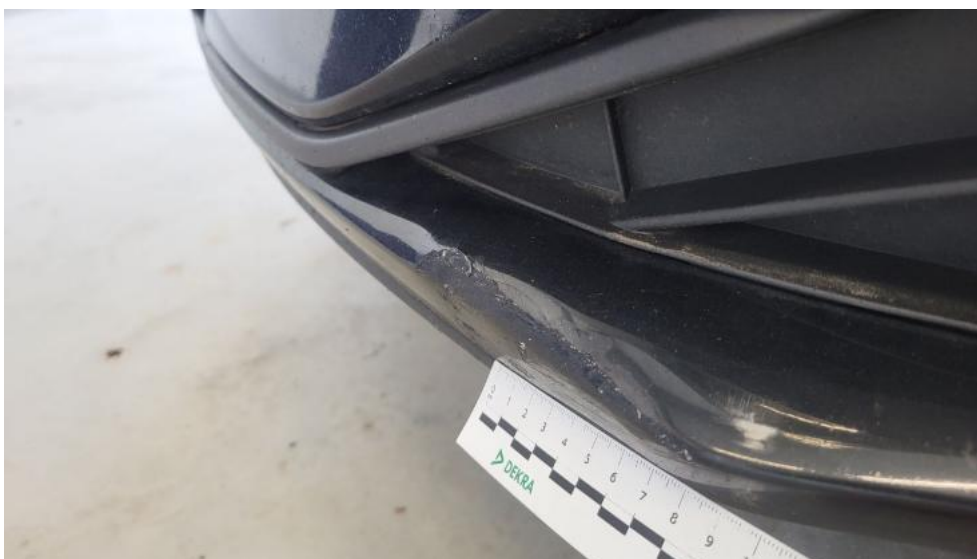
**Fot. 49.**  
Zderzak - Wgniecenie/odkształcenie 2

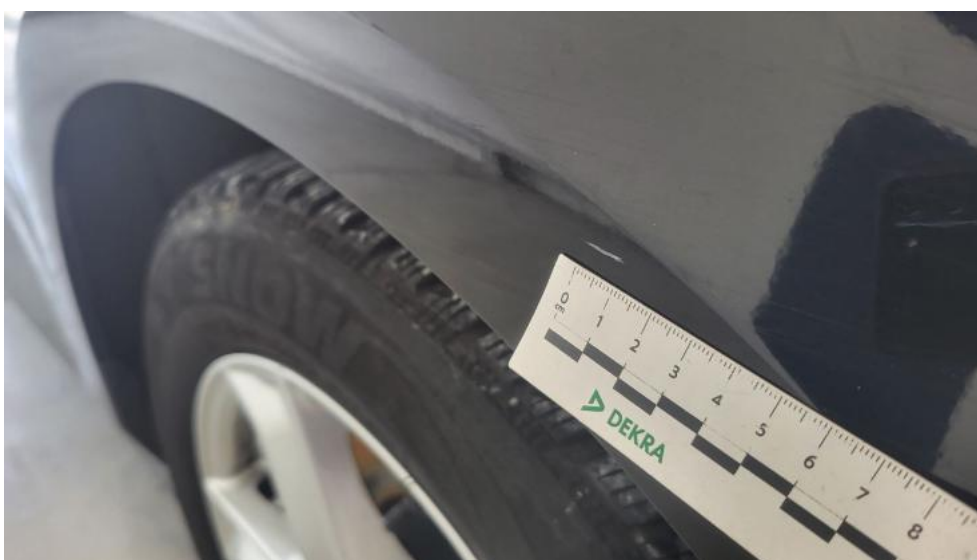
**Fot. 50.**  
Błotnik przedni P - Rysa/odprysk 1

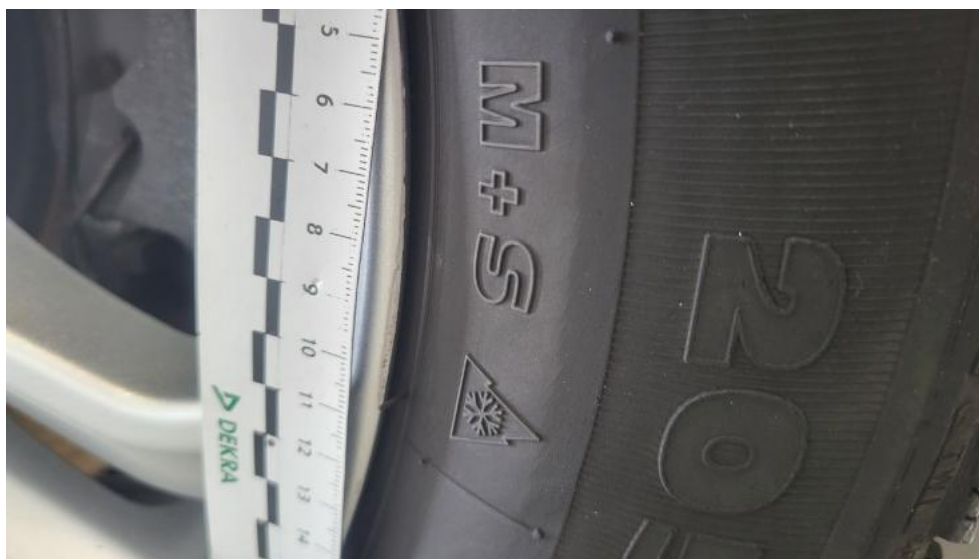
**Fot. 51.**

Felga aluminiowa przednia P - Rysa/odprysk 1

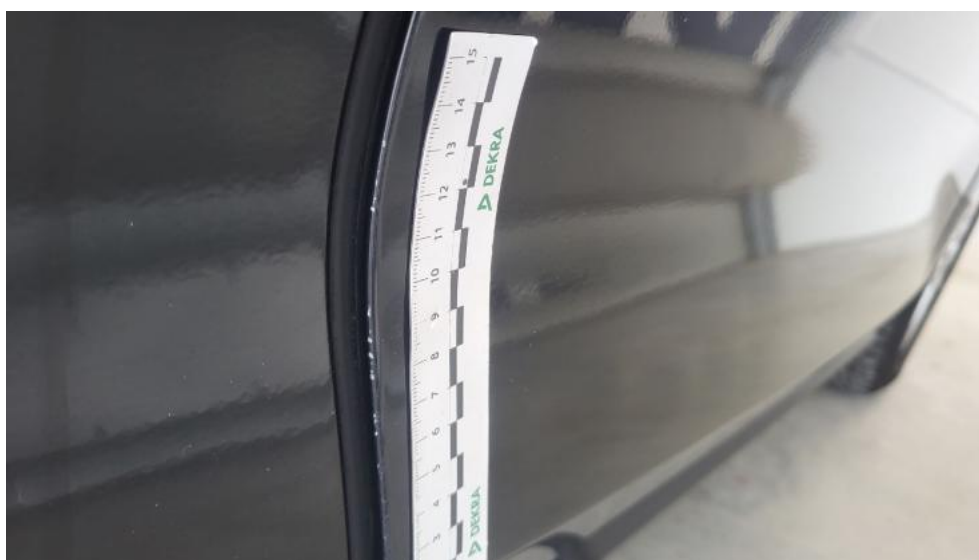
**Fot. 52.**

Drzwi przednie P - Rysa/odprysk 1

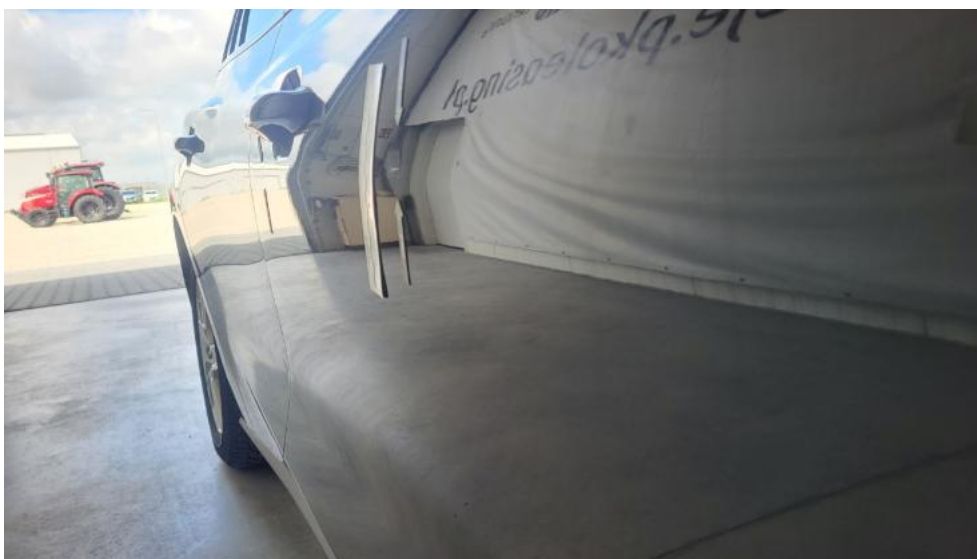
**Fot. 53.**

Drzwi przednie P - Wgniecenie/odkształcenie 1

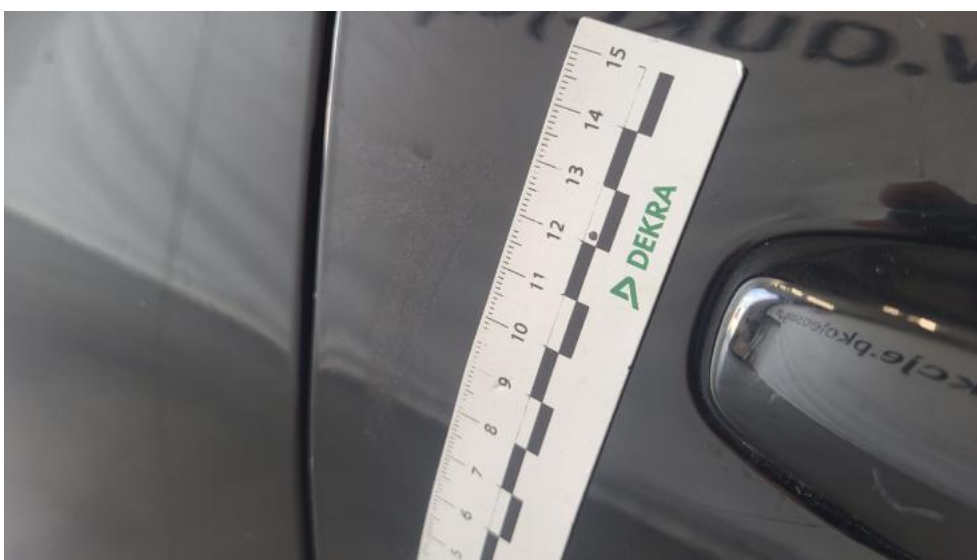
**Fot. 54.**

Drzwi przednie P - Inne 1

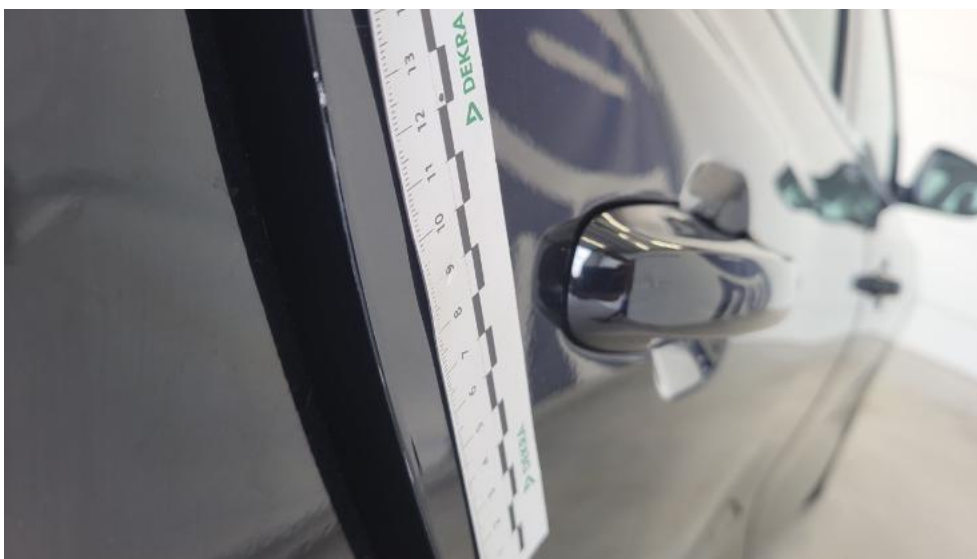
**Fot. 55.**

Drzwi tylne P - Rysa/odprysk 1

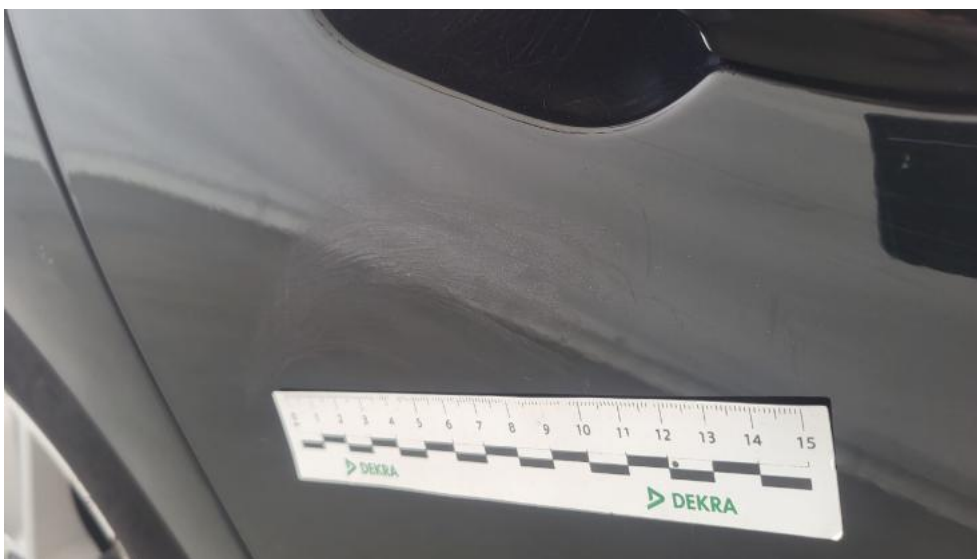
**Fot. 57.**  
Drzwi tylne P - Inne 1

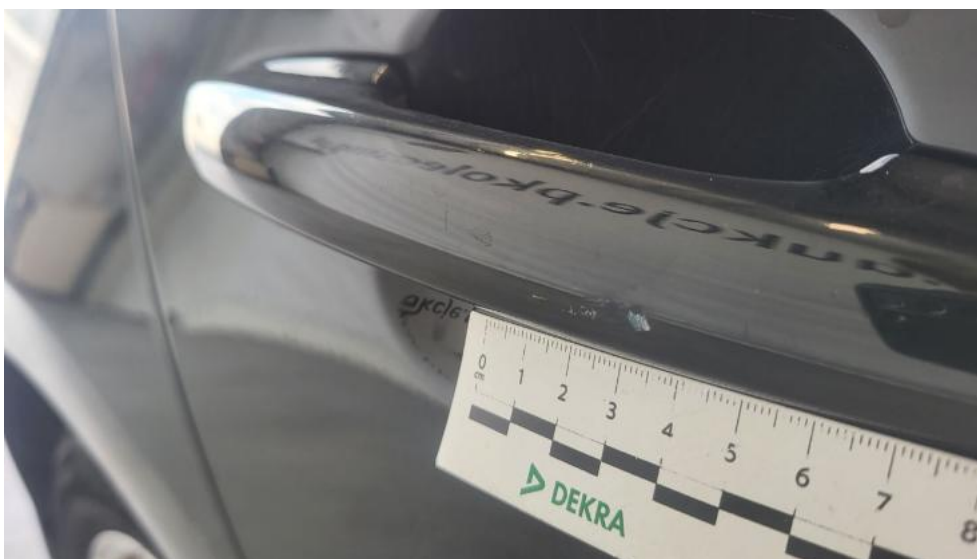
**Fot. 59.**

Klamka drzwi tyl P - Rysa/odprysk 1

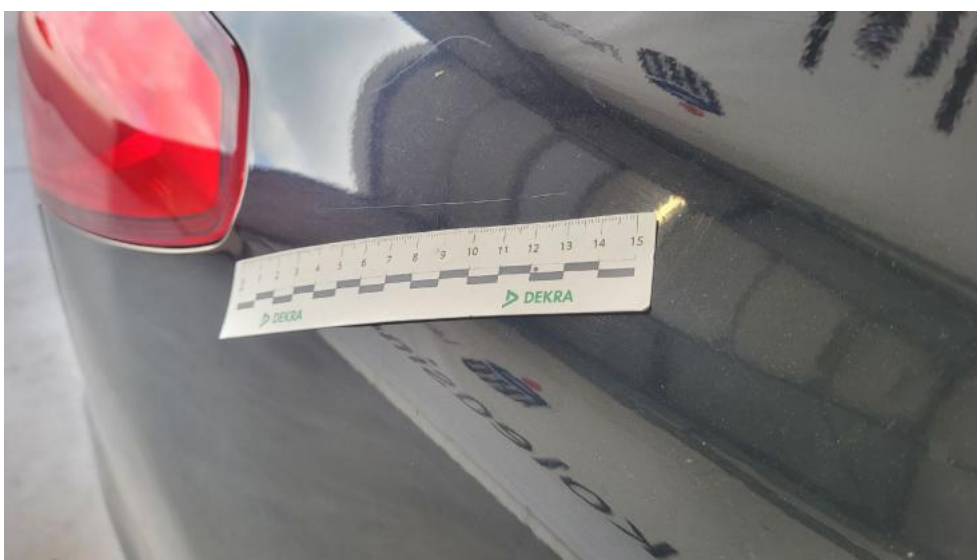
**Fot. 62.**

Błotnik tylny P / Ściana boczna P - Rysa/odprysk 1

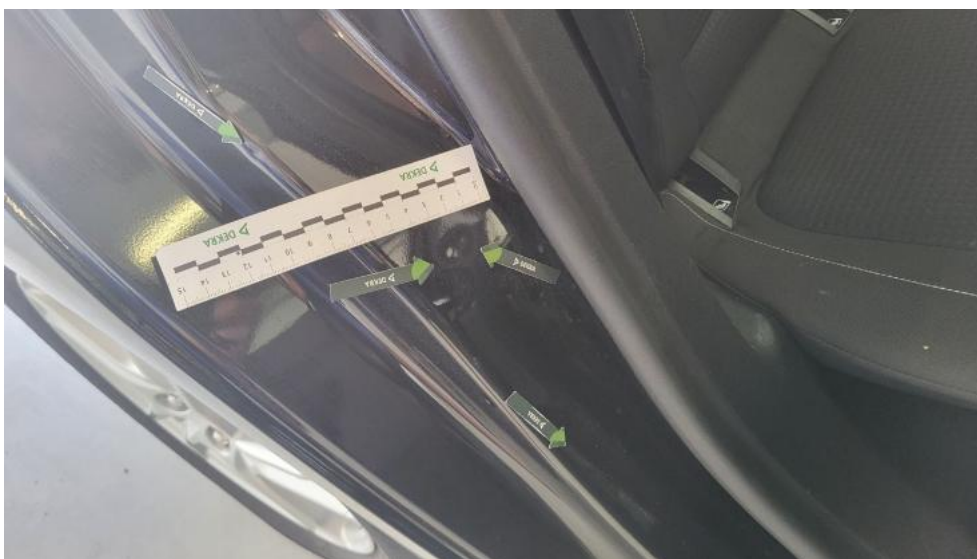
**Fot. 63.**

Błotnik tylny P / Ściana boczna P - Wgniecenie/odkształcenie 1

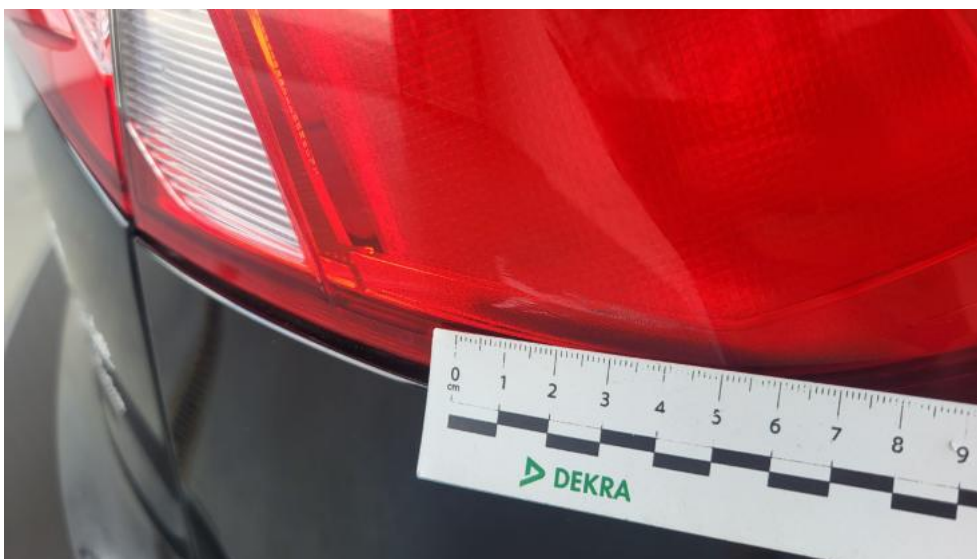
**Fot. 65.**

Lampa tylna zew P - Rysa/odprysk 1

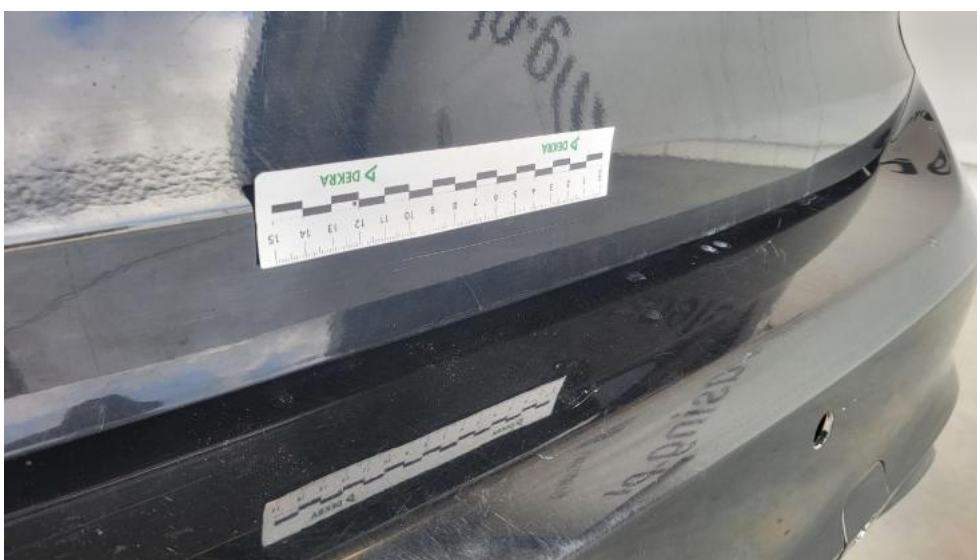
**Fot. 66.**

Pokrywy bagażnika - Rysa/odprysk 1

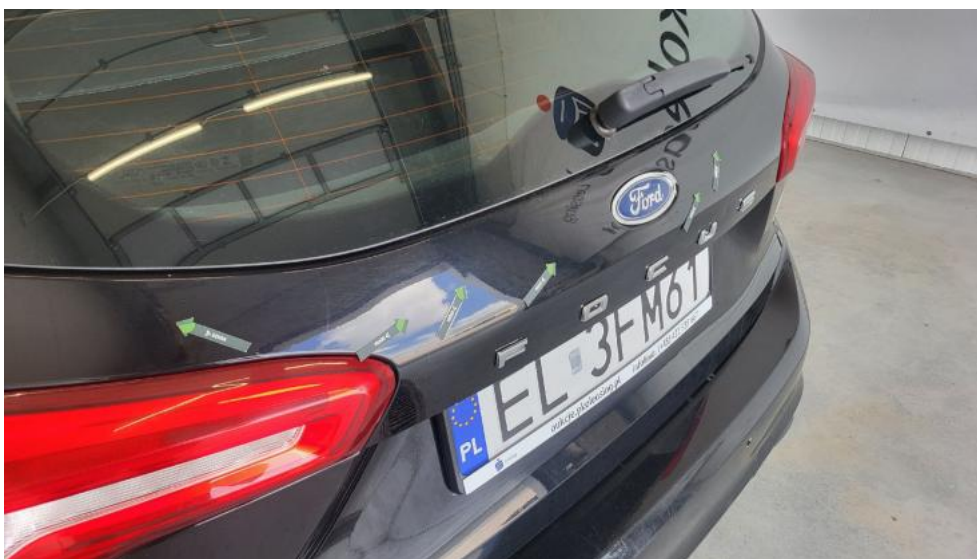
**Fot. 67.**

Pokrywy bagażnika - Wgniecenie/odkształcenie 1

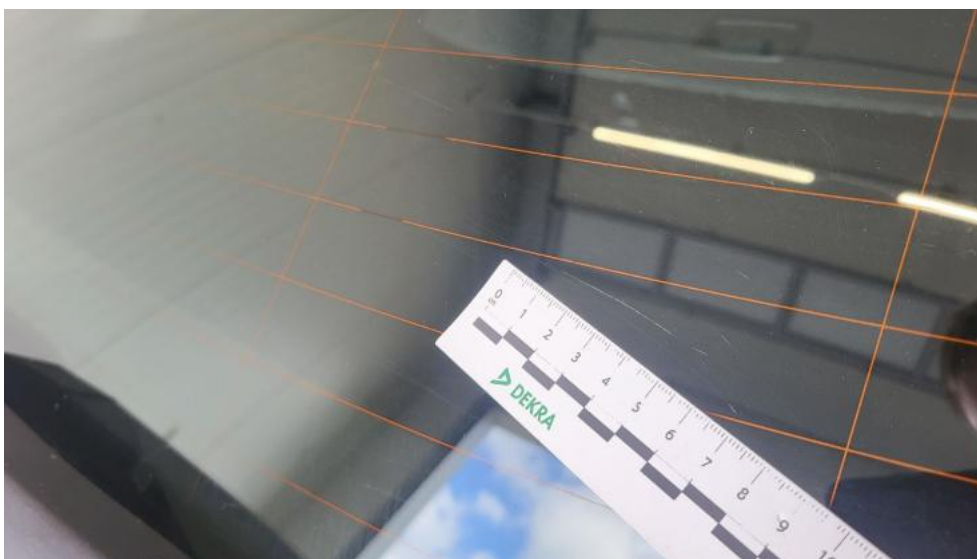
**Fot. 69.**

Szyba tylna - Rysa/odprysk 1

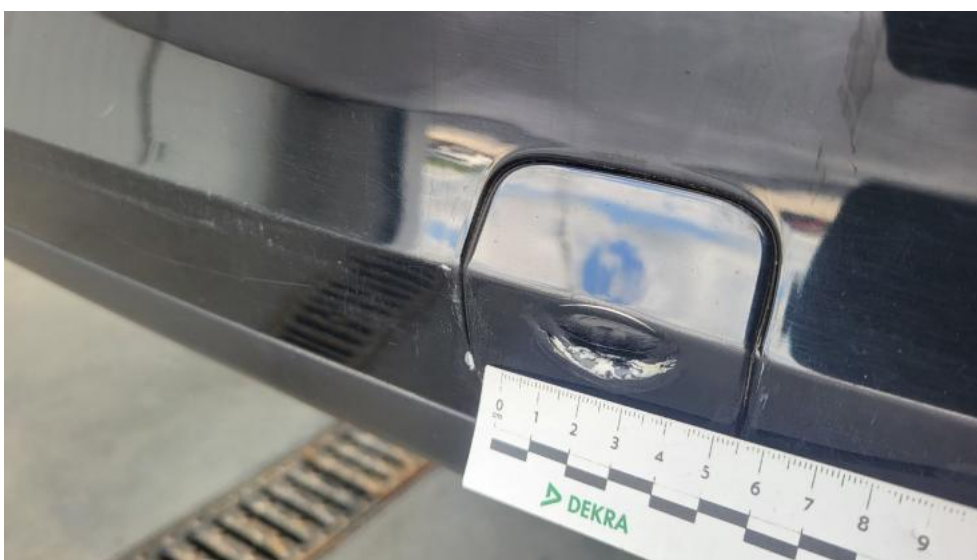
**Fot. 70.**

Zaślepka tyl haka hol. - Pęknięcie/rozerwanie 1

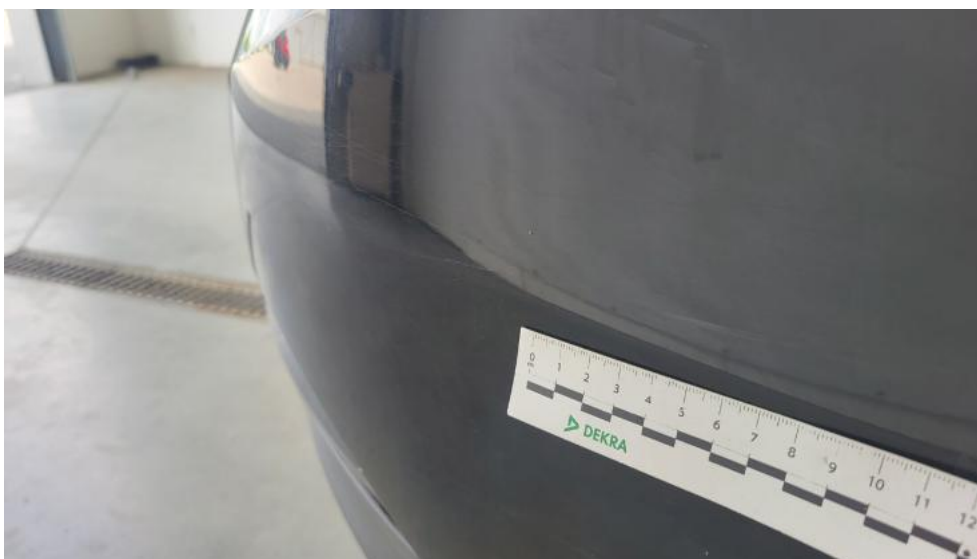
**Fot. 71.**

Zderzak tylny - Rysa/odprysk 1

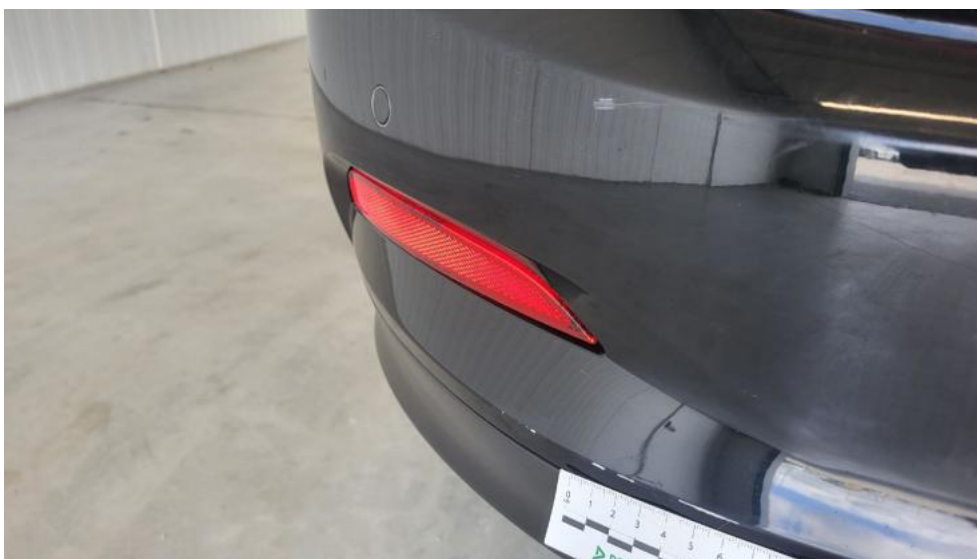
**Fot. 73.**  
Zderzak tylny() - Rysa/odprysk 3

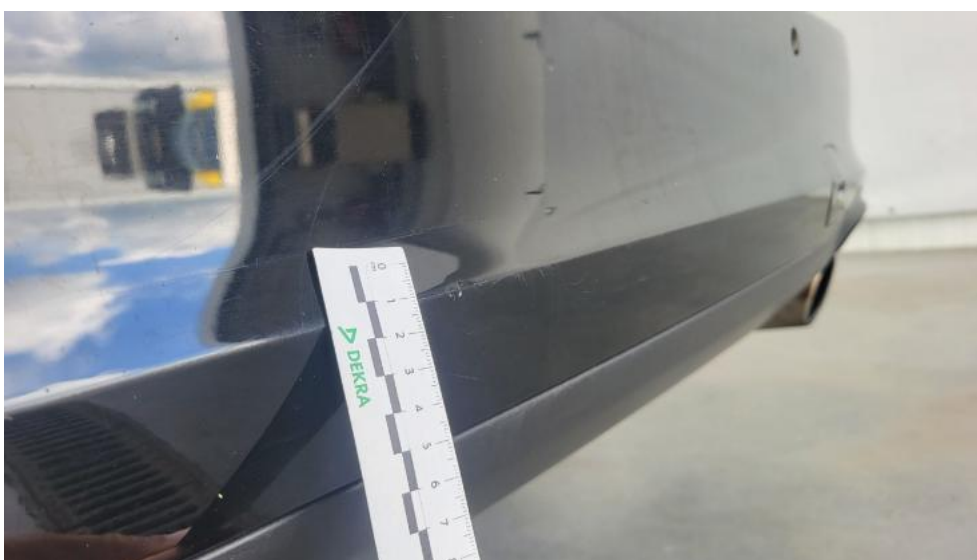
**Fot. 74.**  
Zderzak tylny - Wgniecenie/odkształcenie 1

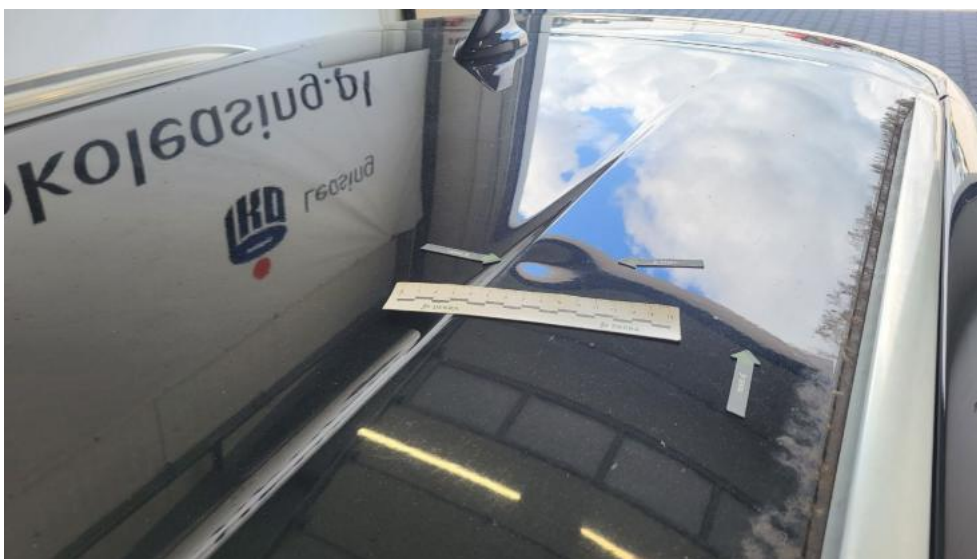
**Fot. 75.**

Dach - Wgniecenie/odkształcenie 1

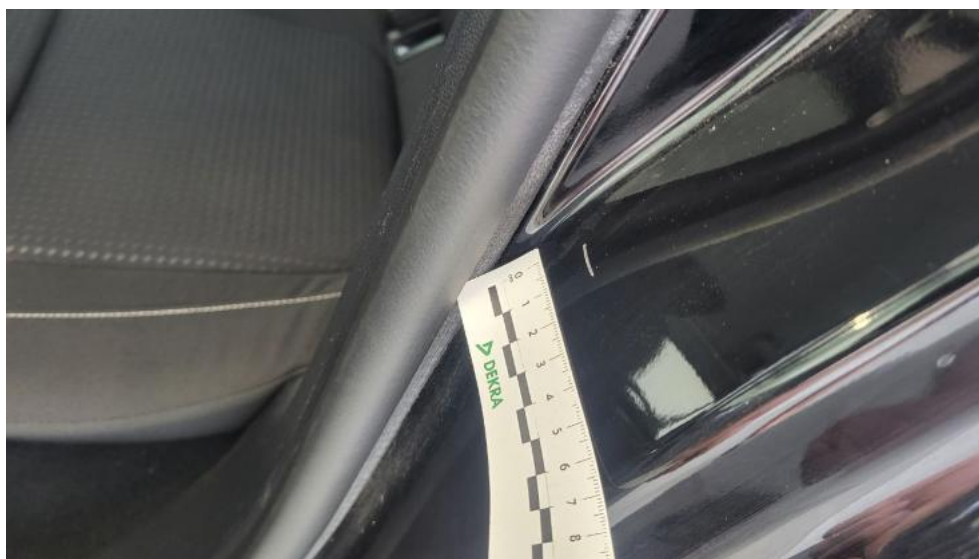
**Fot. 77.**

Błotnik tylny L / Ściana boczna L - Rysa/odprysk 1

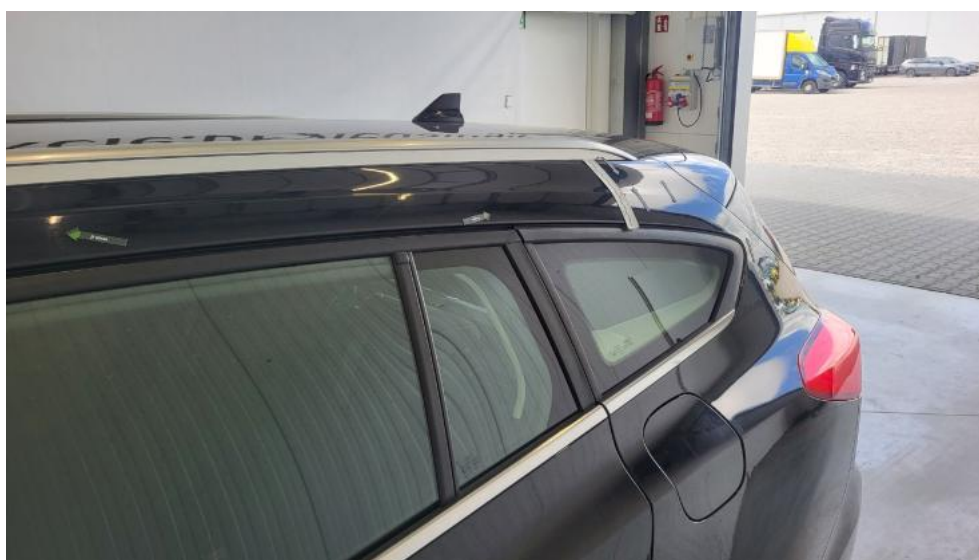
**Fot. 78.**

Błotnik tylny L / Ściana boczna L - Wgniecenie/odkształcenie 1

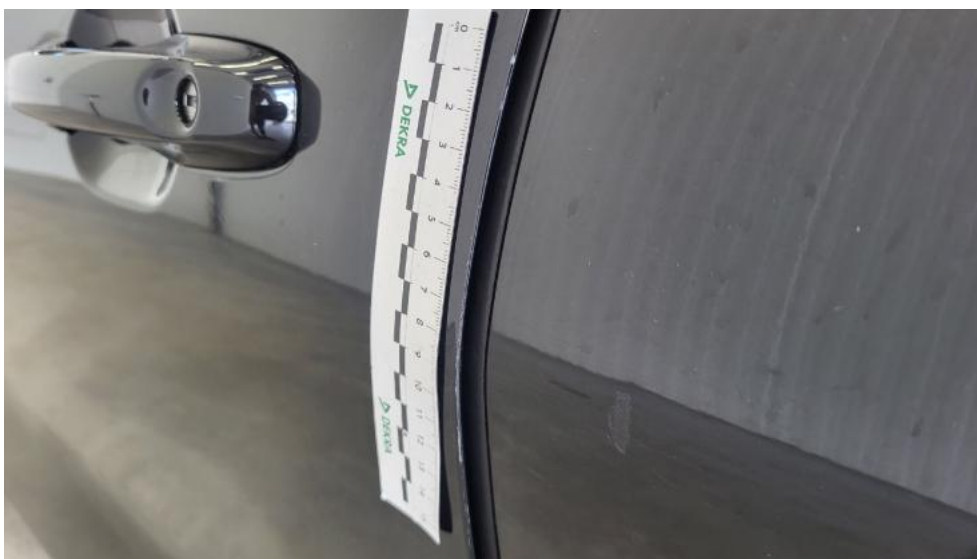
**Fot. 81.**

Drzwi przed L - Rysa/odprysk 1

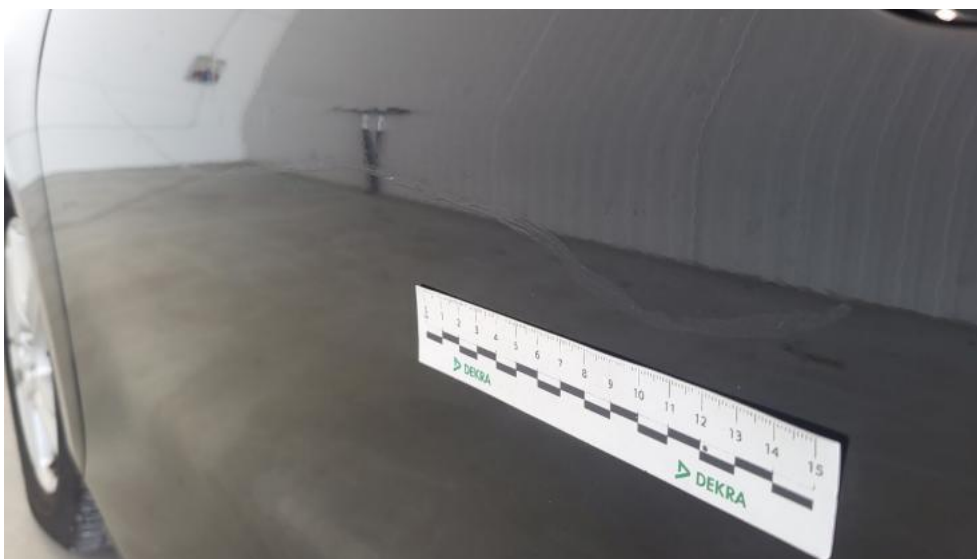
**Fot. 83.**  
Drzwi przed L - Inne 1

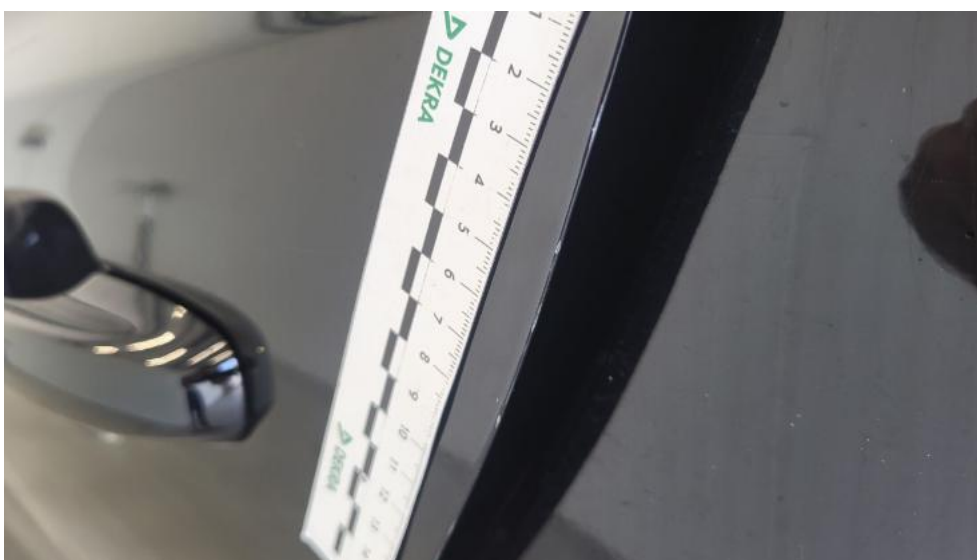
**Fot. 84.**  
Drzwi tylne L - Rysa/odprysk 1

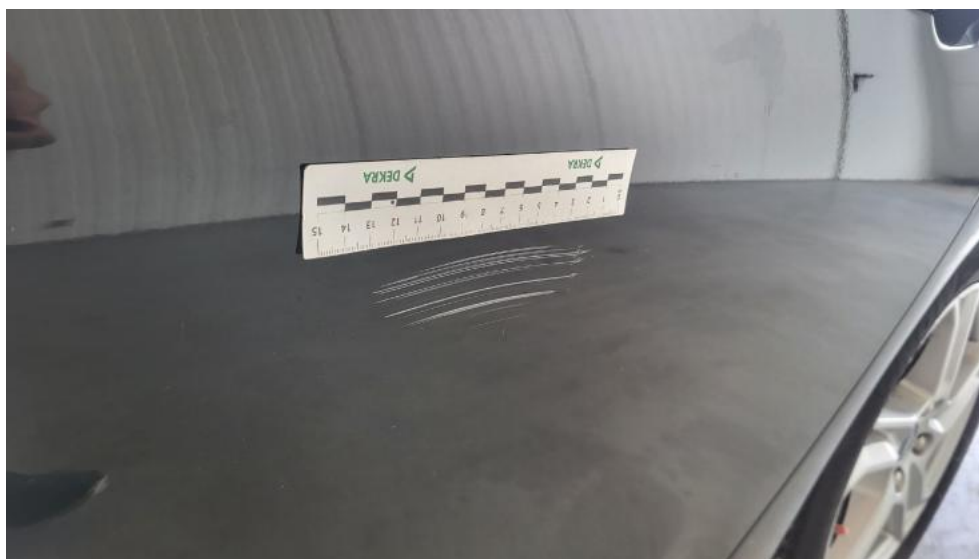
**Fot. 85.**

Drzwi tylne L - Rysa/odprysk 2

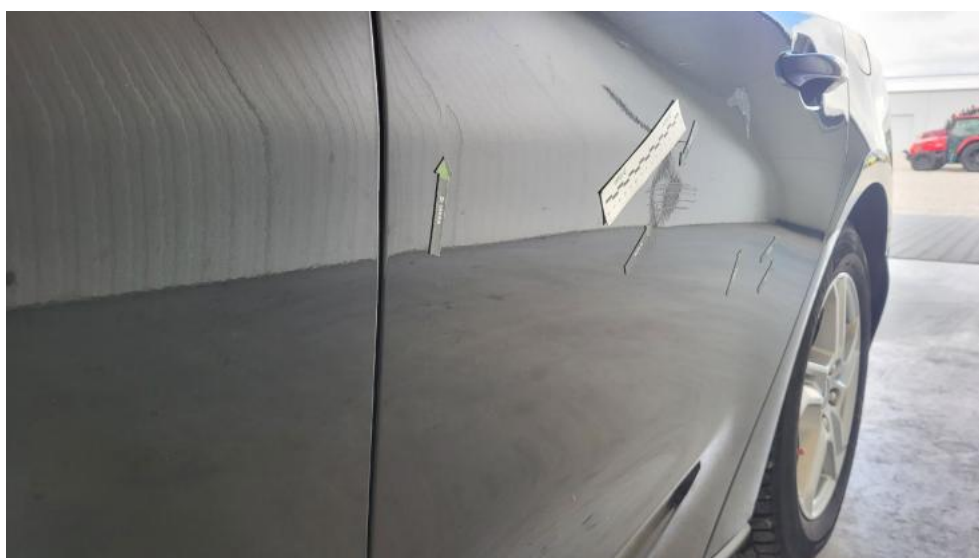
**Fot. 86.**

Drzwi tylne L - Wgniecenie/odkształcenie 1

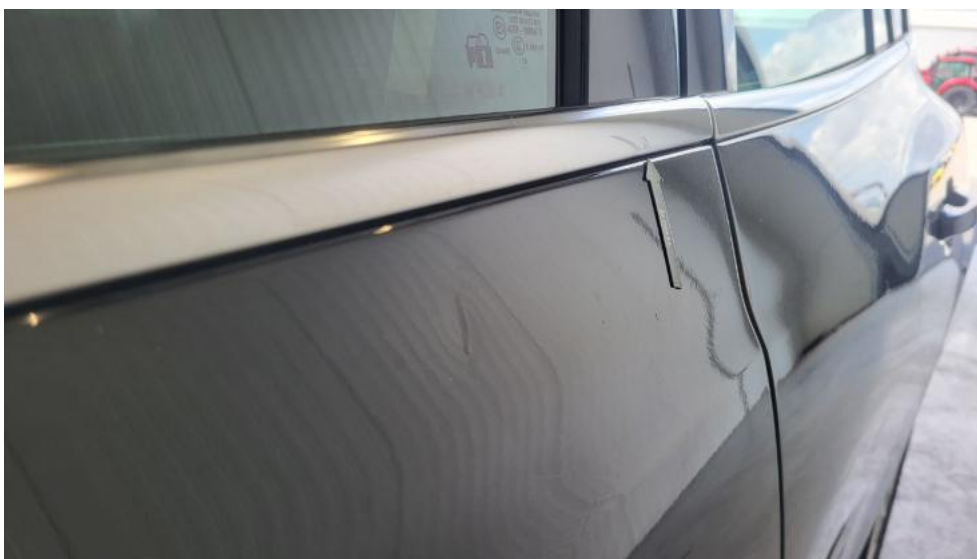
**Fot. 87.**

Listwa drzwi przednich L - Wgniecenie/odkształcenie 1

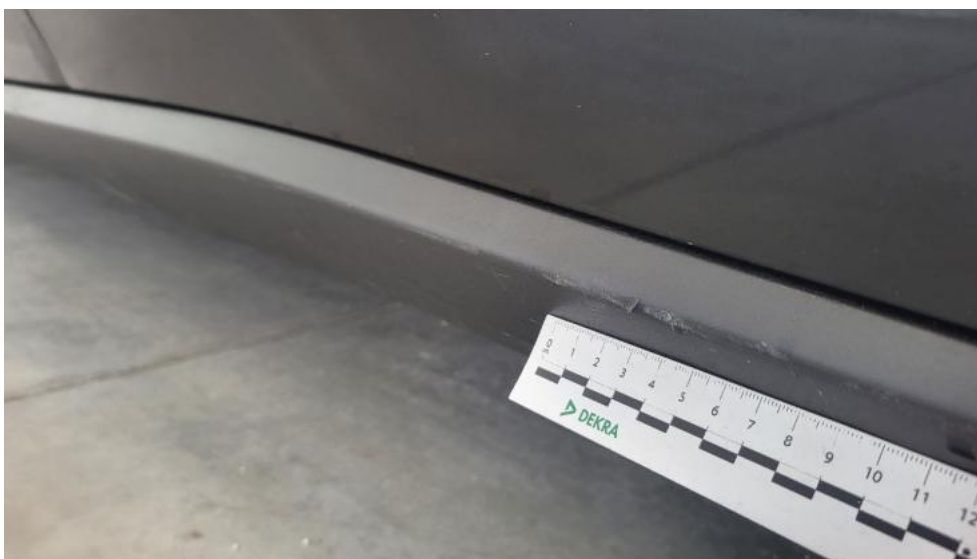
**Fot. 89.**  
Próg L - Rysa/odprysk 1

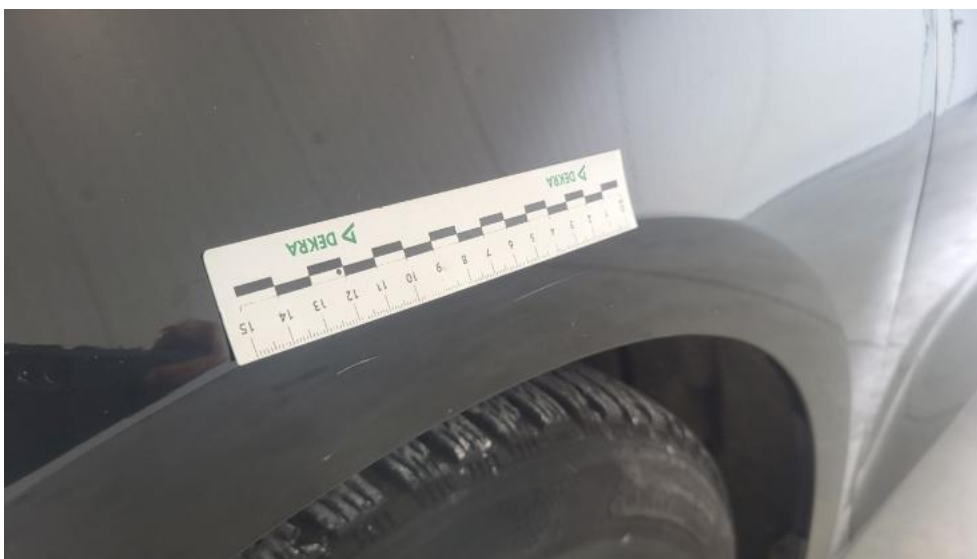
**Fot. 93.**

Błotnik przedni L - Rysa/odprysk 1

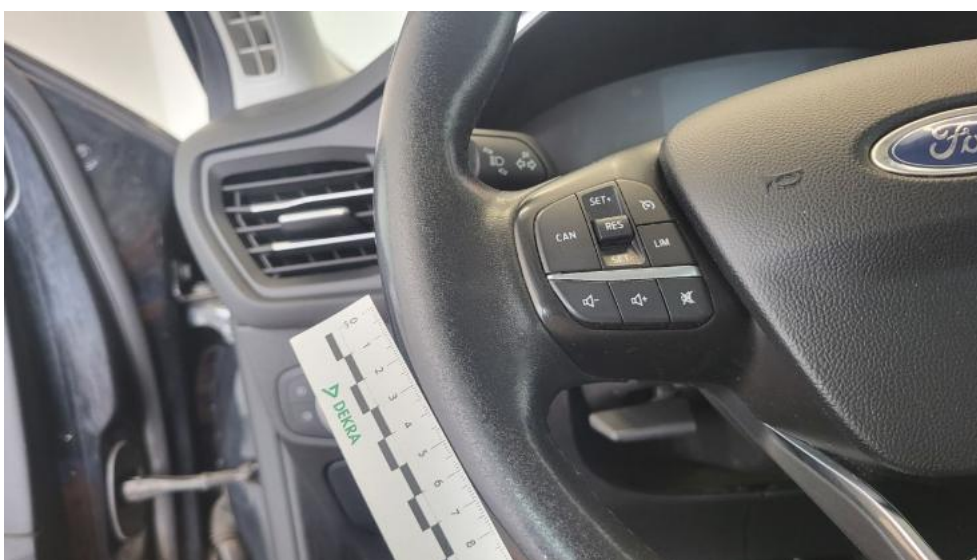
**Fot. 94.**

Koło kierownicy - Rysa/odprysk 1

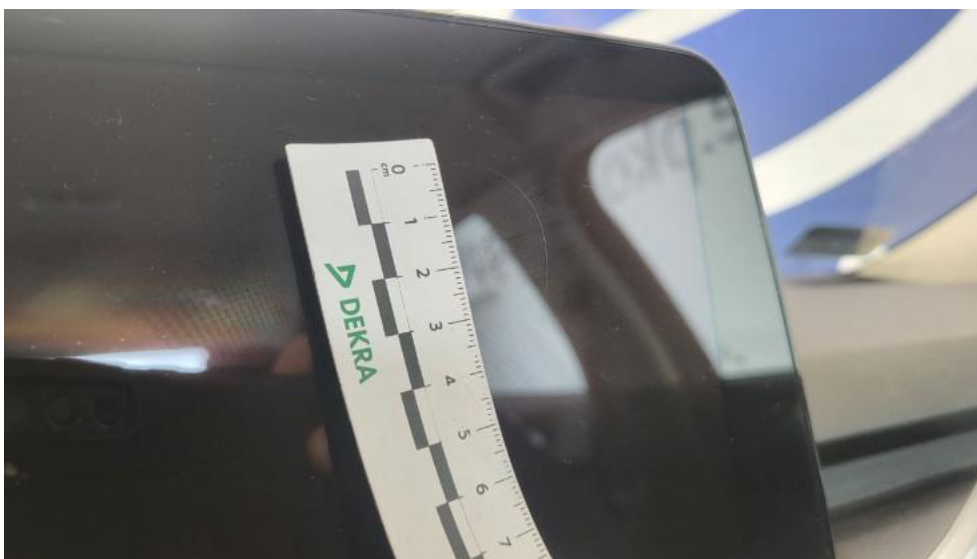
**Fot. 95.**

Konsola środkowa - Rysa/odprysk 1

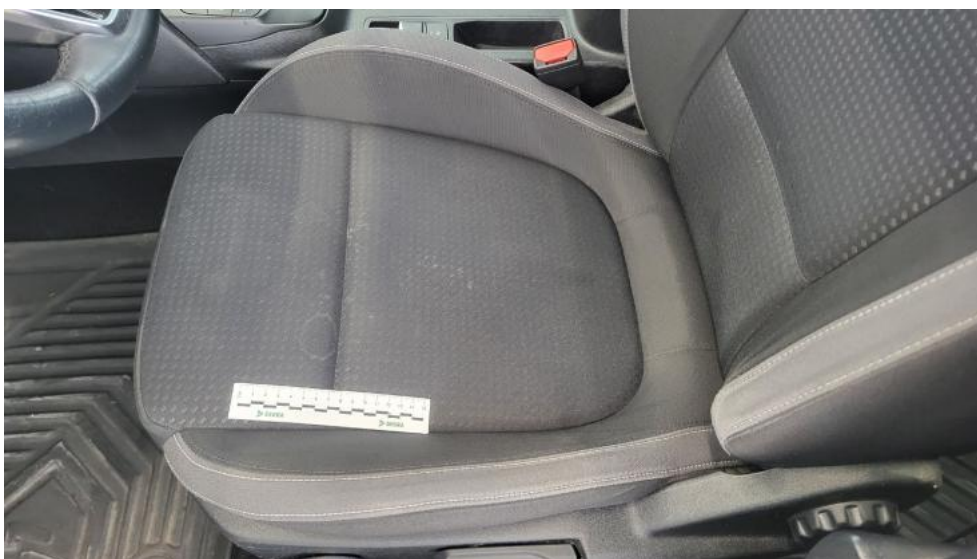
**Fot. 97.**  
Fotel prz. lew. - Inne 1

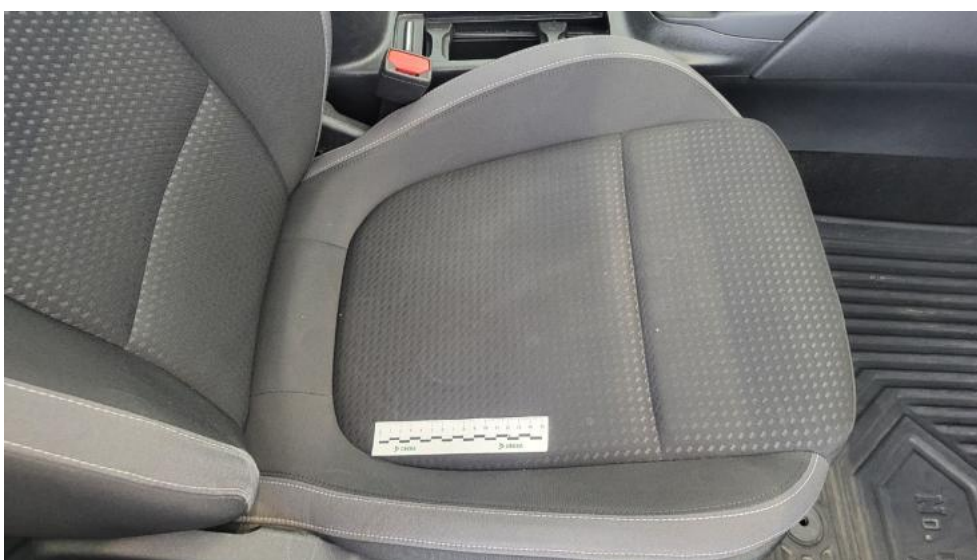
**Fot. 98.**  
Fotel prz. praw. - Inne 1

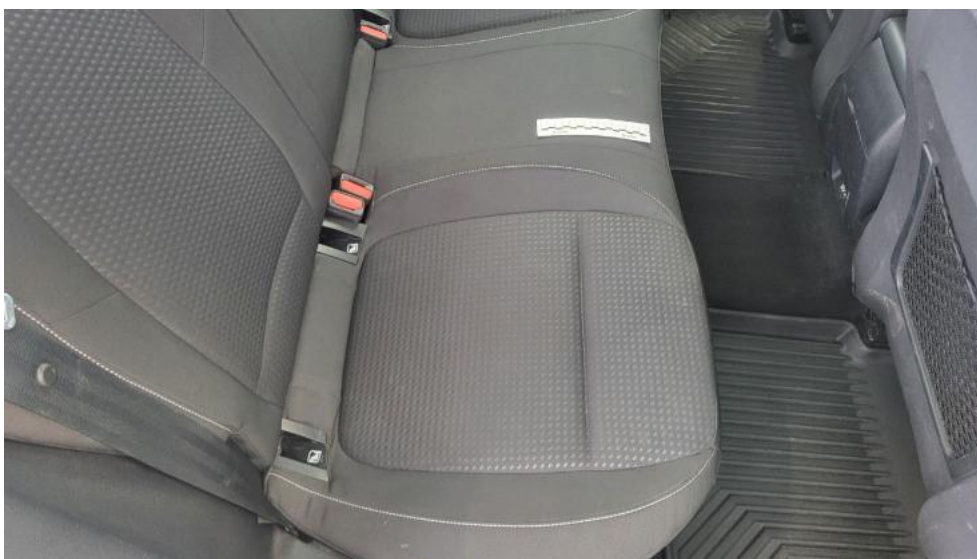
**Fot. 99.**  
Kanapa tyl. - Inne 1

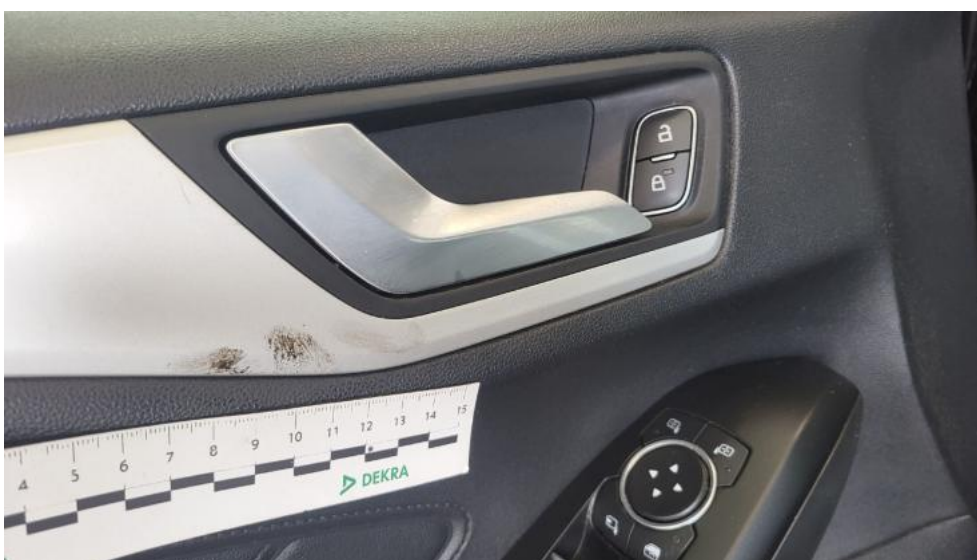
**Fot. 100.**  
Tapicerka drzwi przednich L - Inne 1

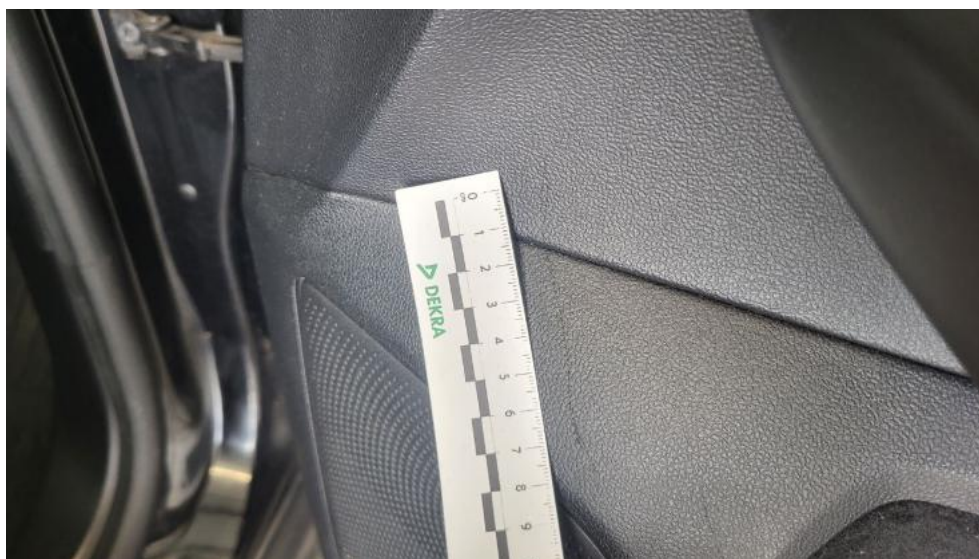
**Fot. 101.**

Tapicerka drzwi przednich P - Rysa/odprysk 1
