Nr zlecenia DEKRA: PKOL(W)/LODZ/67876/26/07/21  
Nr zlecenia/szkody: PS22/02298  
Data zlecenia: 21-07-2026

**DEKRA Polska - Centrala**  
02-673 Warszawa, ul. Konstruktorska 12A

| Model | Focus Kombi 18-21 |
| Typ/wersja | Focus 1.5 EcoBlue Trend Edition Business |

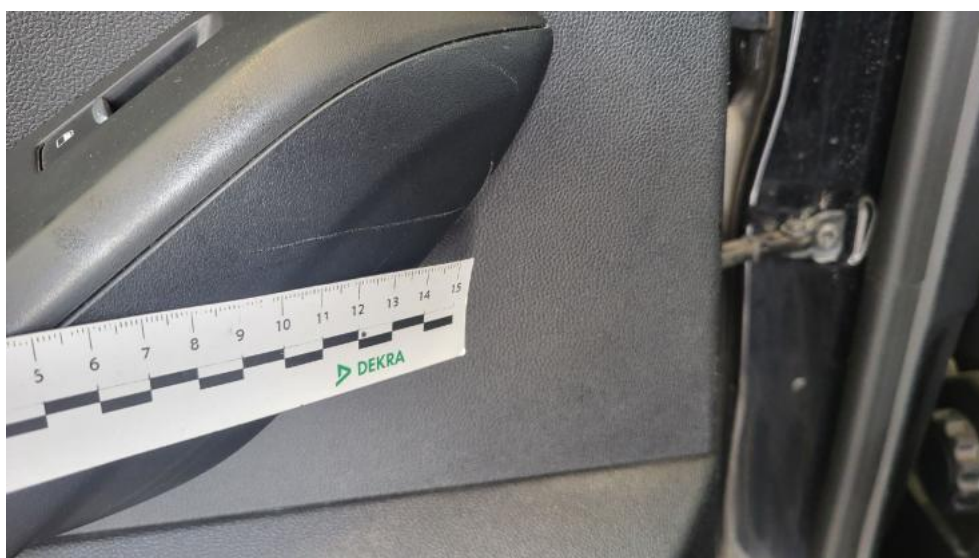
**Fot. 102.**

Uchwyt drzwi tyl L - Rysa/odprysk 1

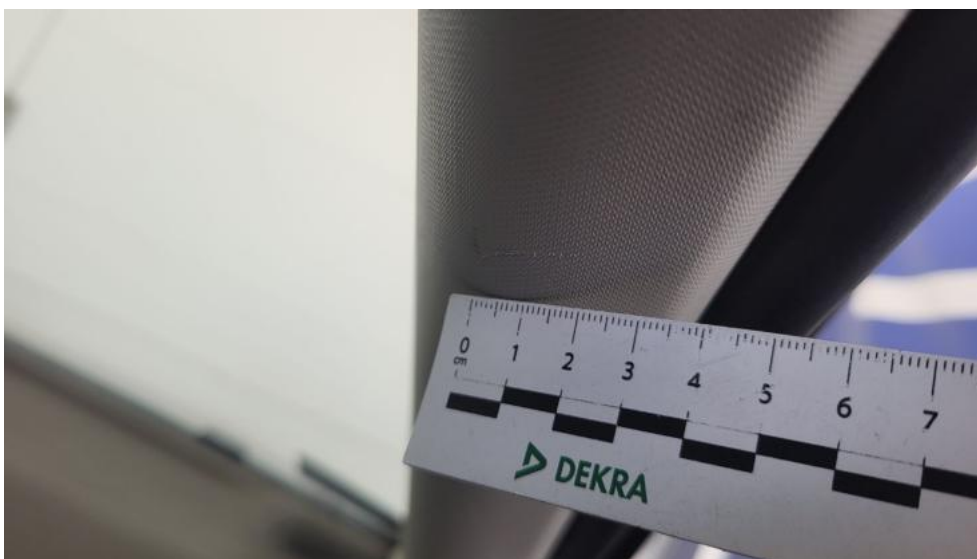
**Fot. 105.**

Wykładzina(y) słupka przedniego P - Rysa/odprysk 1

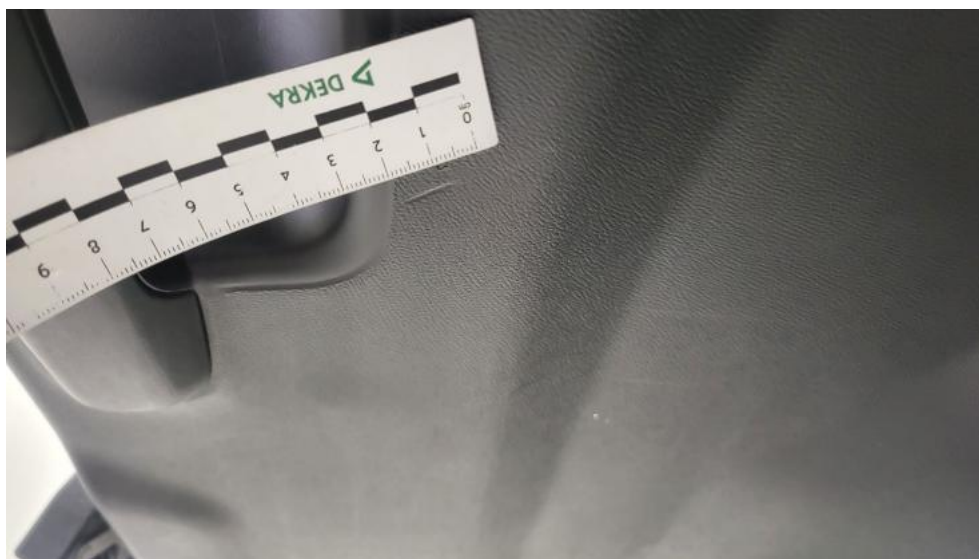
**Fot. 107.**

Wykładzina pokrywy tylnej - Rysa/odprysk 1
