DEKRA's commission No. : PKOL(W)/LODZ/48692/26/05/26
 commission/ damage No. : 24/012297
 Date of commission: 26-05-2026

Group of objects (Eurotax)	cars
EC code (Eurotax)	0155119
Manufacturer	BMW
Model	Seria 8 Gran Coupe [G16] 22-25
Type / version	M8 Competition
Body type	sedan
Number of doors / seats	4/5
Curb weight [kg]	1995
Gross vehicle weight [kg]	2440
Wheelbase 1/2	3023
Engine type	spark ignition
Pollution reduction system	GPF
Engine capacity [ccm]	4395
Engine Power [hp/kW]	625/460
Gearbox	automatic 8- gear
Registration /record No.	SB385FY
VIN / serial number	WBSGV01030CP94224
Date of first registration	03-04-2024
Year of manufacture	2023
Readout [km]	23 203 (read)
Body color / type of coating	black/METALIK

Measurement of thickness of the vehicle lacquer coating

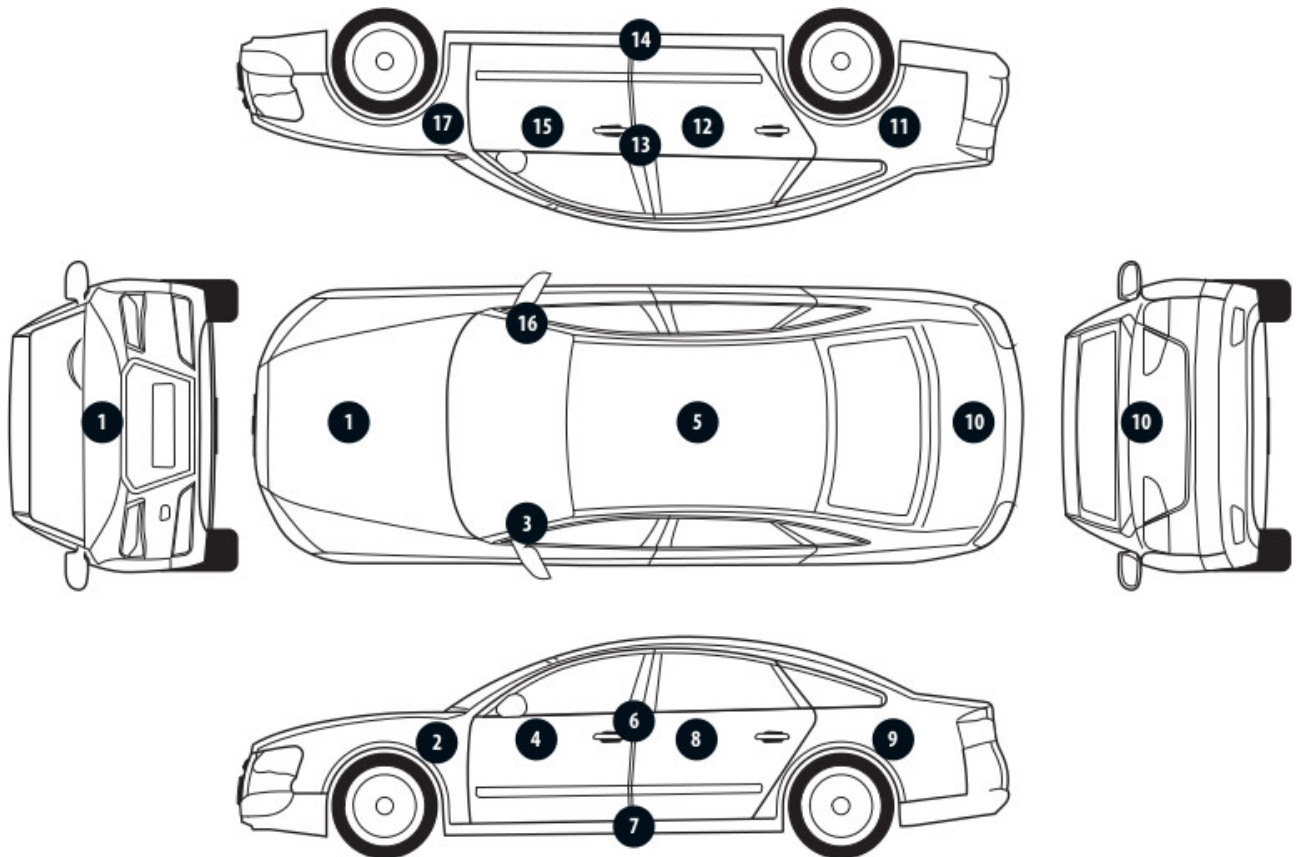
No. of controlled item	Controlled item	Measured range of thickness of the lacquer coat [μm]
1	Front cover	150 - 500
2	Front left fender	150 - 500
3	Left front pillar	150 - 500
4	Front left door	150 - 500
6	Left middle pillar	to 150
7	Right side sill	150 - 300
8	Left rear door	150 - 500
9	Rear left fender	150 - 500
11	Right rear fender	150 - 500
12	Right rear door	150 - 500
13	Right middle pillar	to 150
14	Right side sill	150 - 300
15	Front right door	150 - 500
16	Right front pillar	150 - 500
17	Front right fender	150 - 500

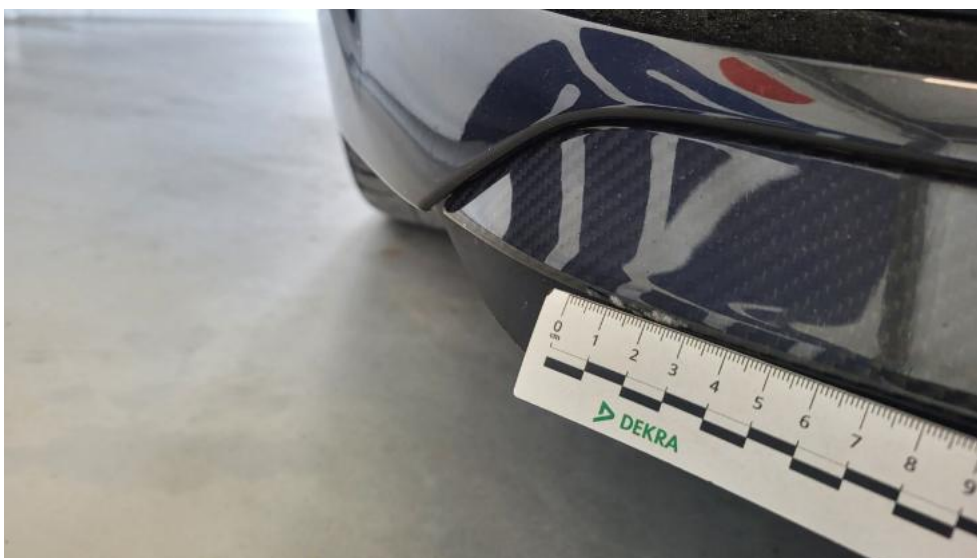
Photo 54.
Listwa śr zderzaka przedniego - Rysa/odprysk 1

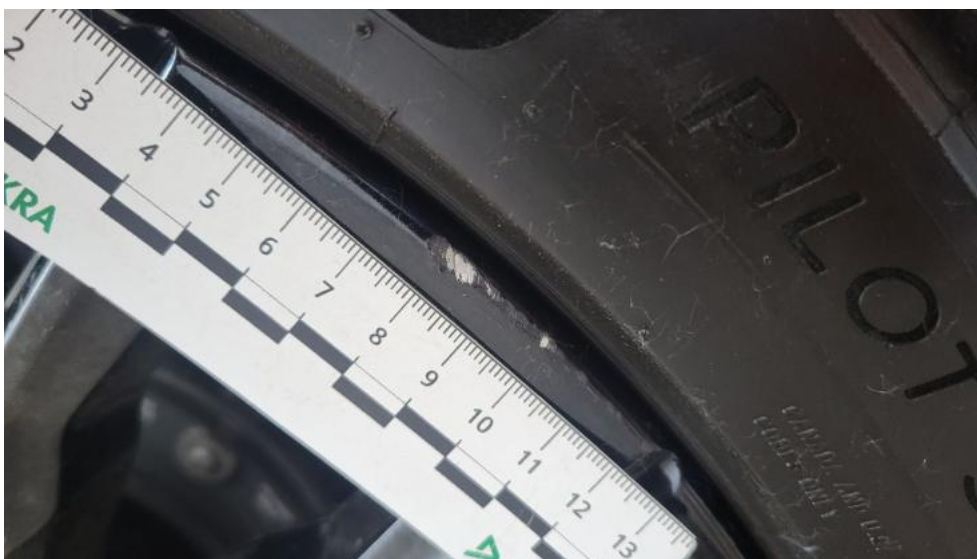
Photo 55.

Felga aluminiowa przednia P - Rysa/odprysk 1

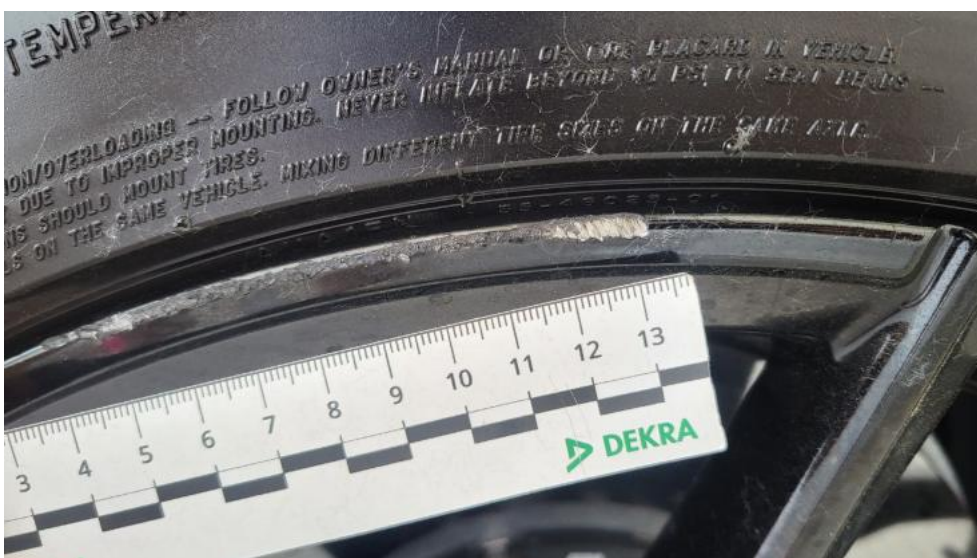
Photo 56.

Felga aluminiowa tylna P - Rysa/odprysk 1

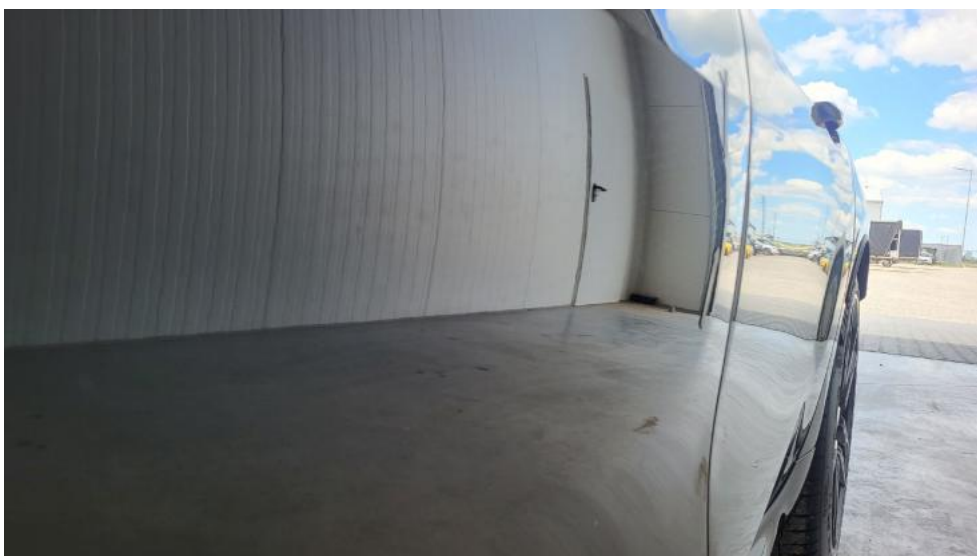
Photo 58.

Drzwi przed L - Wgniecenie/odkształcenie 1

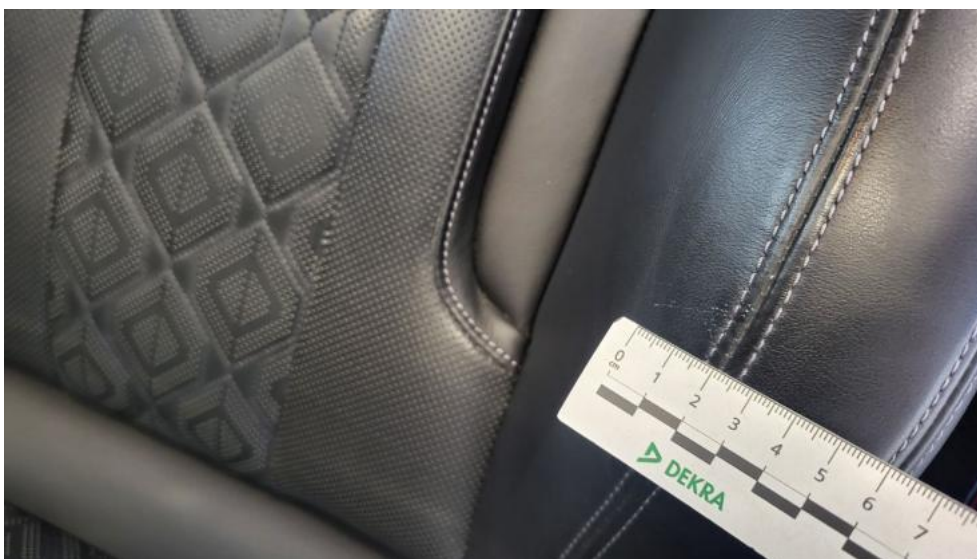
Photo 59.

Fotel prz. lew. - Rysa/odprysk 1
