Nr zlecenia DEKRA: PKOL(W)/LODZ/36893/26/04/28  
Nr zlecenia/szkody: 24/004189  
Data zlecenia: 28-04-2026

**Dane pojazdu**

Grupa obiektów (Eurotax)	samochody terenowe
Kod EC (Eurotax)	0161315
Producent	MG
Model	HS 23-24
Typ/wersja	HS 1.5 T-GDI Exclusive
Rodzaj nadwozia	KOM
Liczba drzwi/liczba miejsc	5/5
Masa własna [kg]	1513
Dopuszczalna masa całkowita [kg]	2001
Rozstaw osi 1/2	2720
Rodzaj silnika	z zapłonem iskrowym
Układ oczyszczana spalin	GPF
Pojemność silnika [ccm]	1490
Moc silnika [KM/kW]	162/119
Skrzynia biegów	manualna 6-biegowa
Nr rejestracyjny	CT052CF
VIN	LSJA24U94PN243062
Data 1. rejestracji	09-02-2024
Data nast. bad. techn.	09-02-2027
Rok produkcji	2023
Stan licznika [km]	20 100 (odczytany)
Kolor nadwozia/rodzaj powłoki	biały/UNI

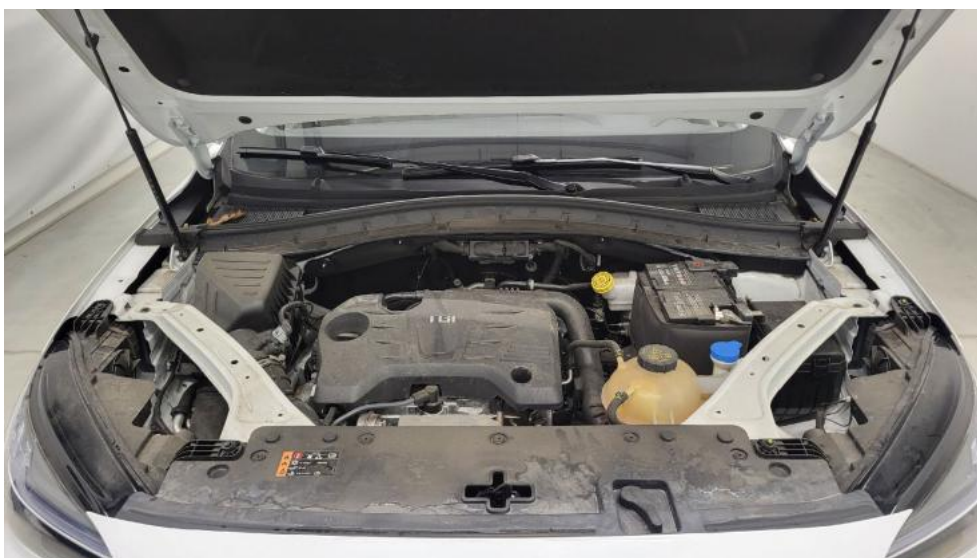
**Fot. 20.**  
Komora silnika

Rysy na samochodzie. Poziom płynu układu chłodniczego poniżej minimum. Wymagany przegląd.

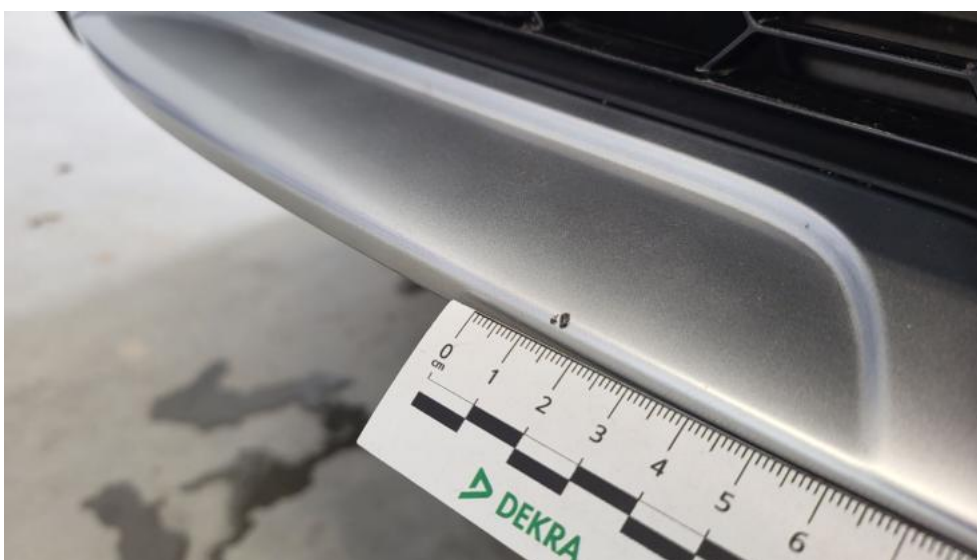
**Fot. 40.**  
Spoiler zderzaka przedniego - Rysa/odprysk 1

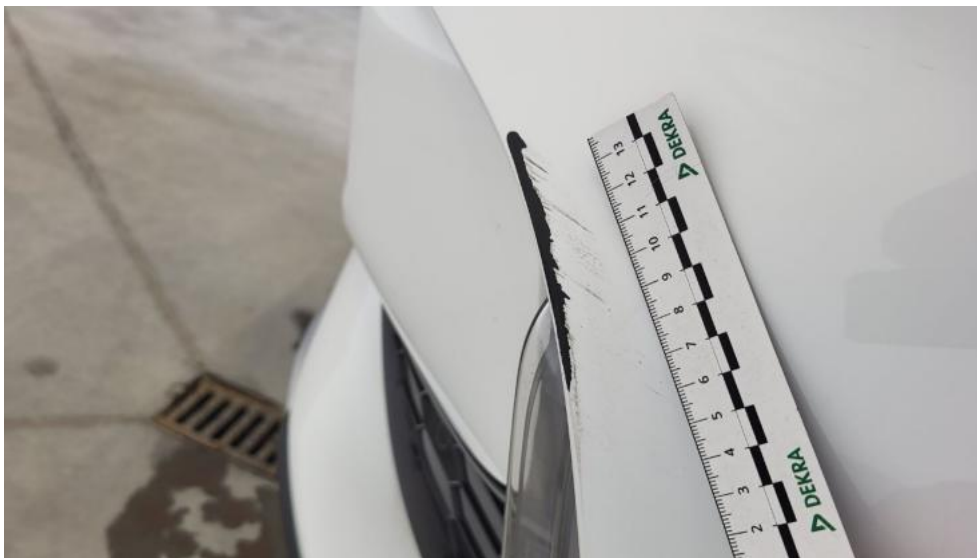
**Fot. 41.**  
Zderzak - Rysa/odprysk 1

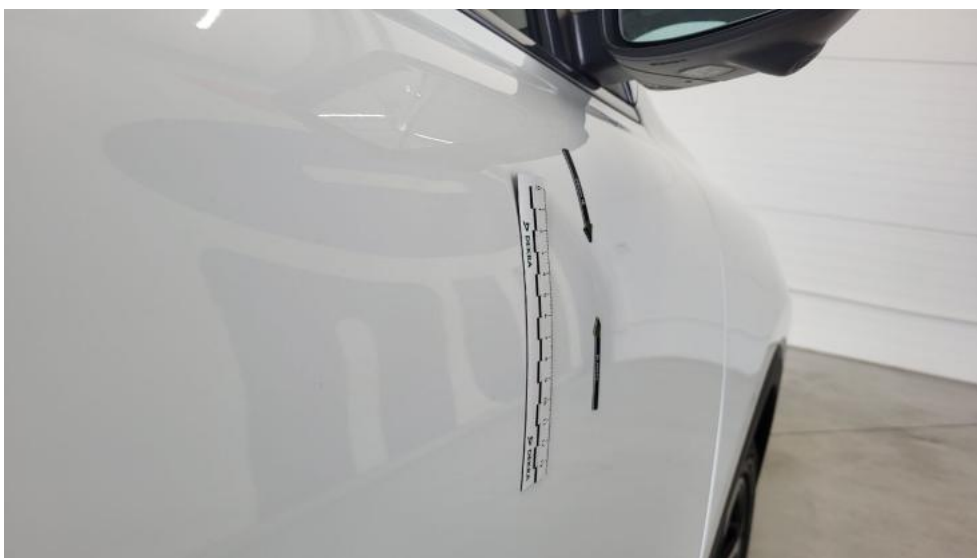
**Fot. 42.**  
Drzwi przednie P - Wgniecenie/odkształcenie 1

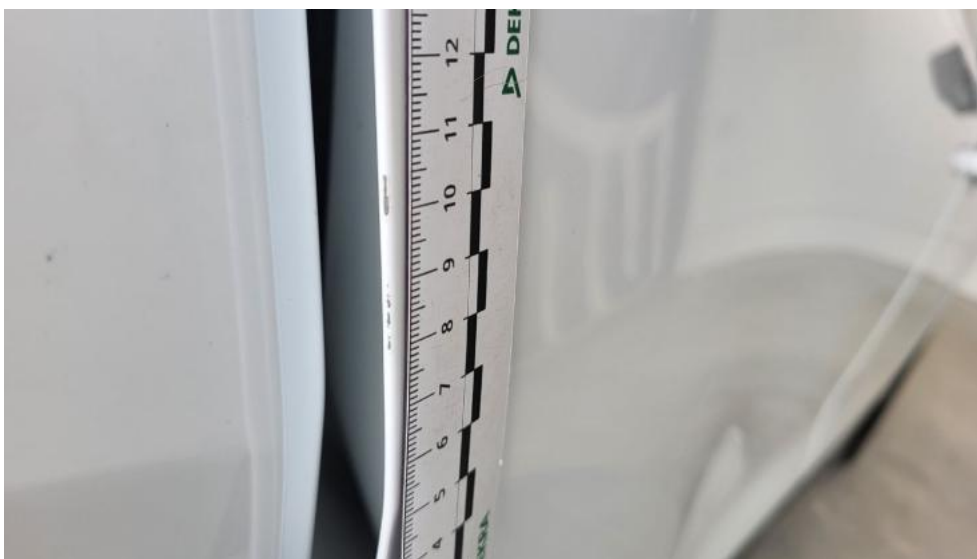
**Fot. 43.**  
Drzwi tylne P - Rysa/odprysk 1

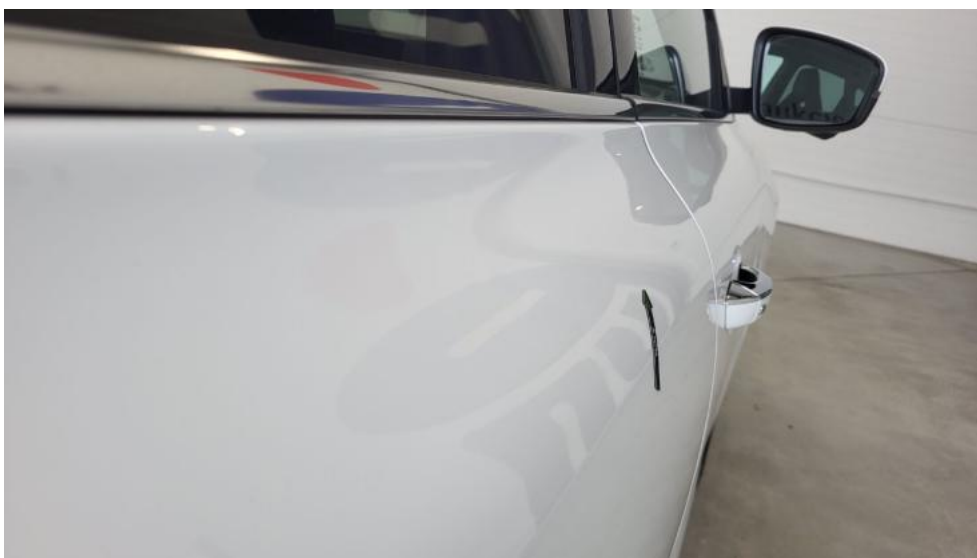
**Fot. 44.**  
Drzwi tylne P - Wgniecenie/odkształcenie 1

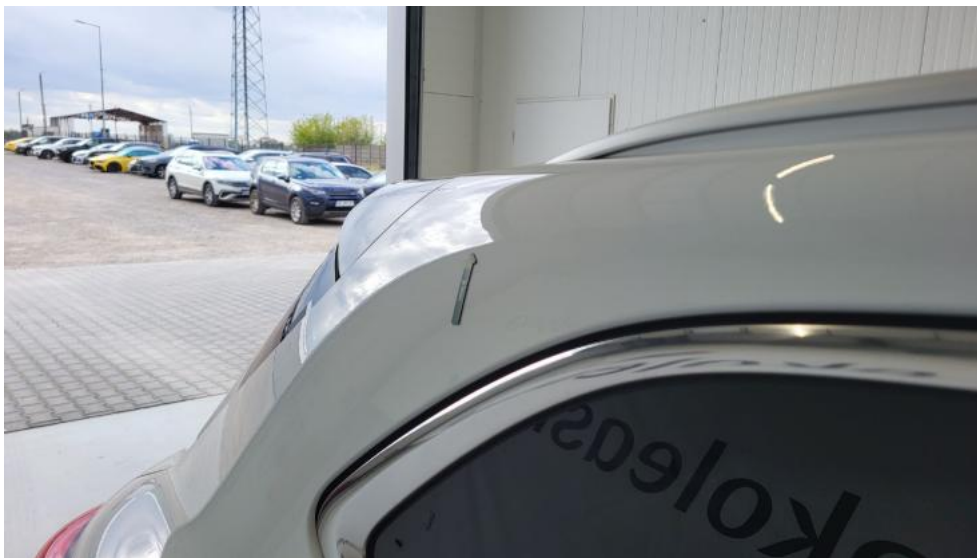
**Fot. 45.**  
Błotnik tylny P / Ściana boczna P - Wgniecenie/odkształcenie 1

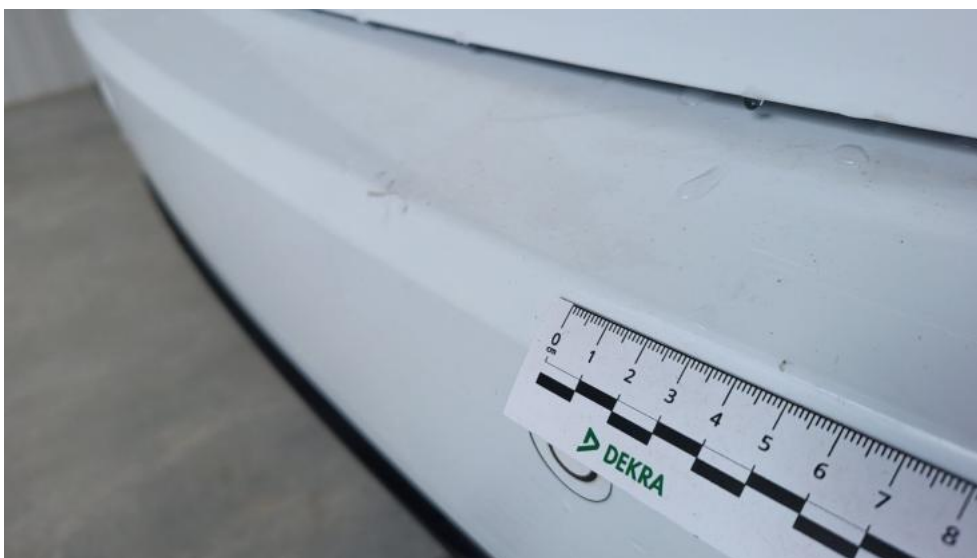
**Fot. 46.**  
Zderzak tylny - Rysa/odprysk 1

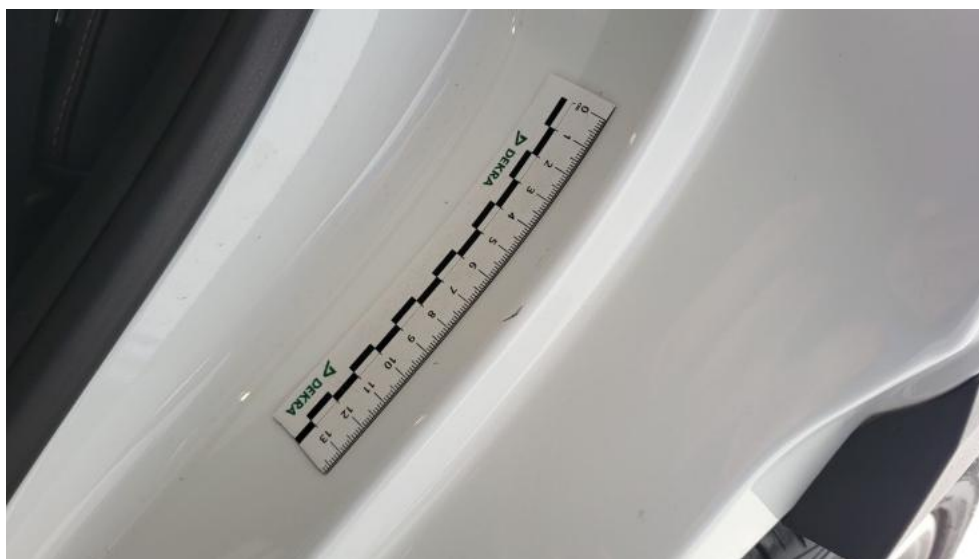
**Fot. 47.**  
Błotnik tylny L / Ściana boczna L - Rysa/odprysk 1

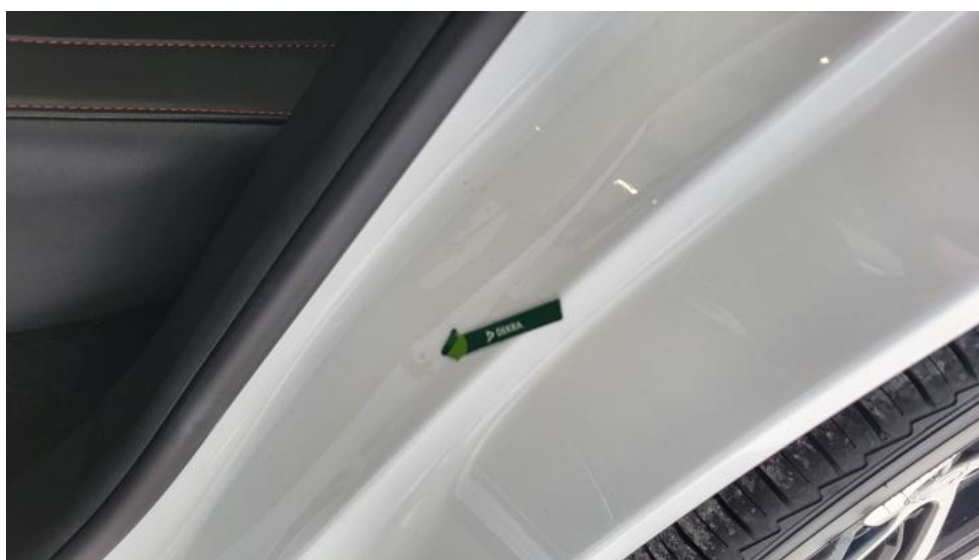
**Fot. 48.**  
Błotnik tylny L / Ściana boczna L - Wgniecenie/odkształcenie 1

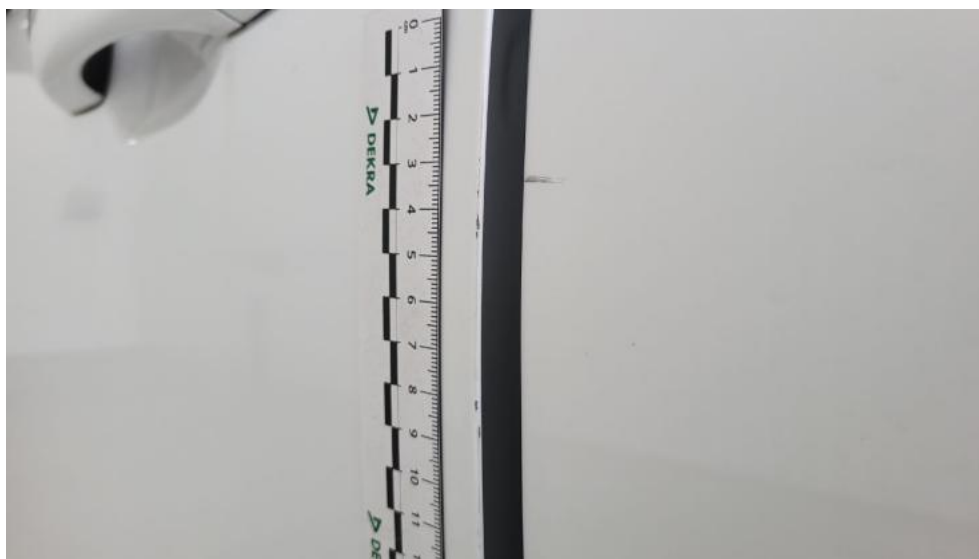
**Fot. 49.**  
Drzwi przed L - Rysa/odprysk 1

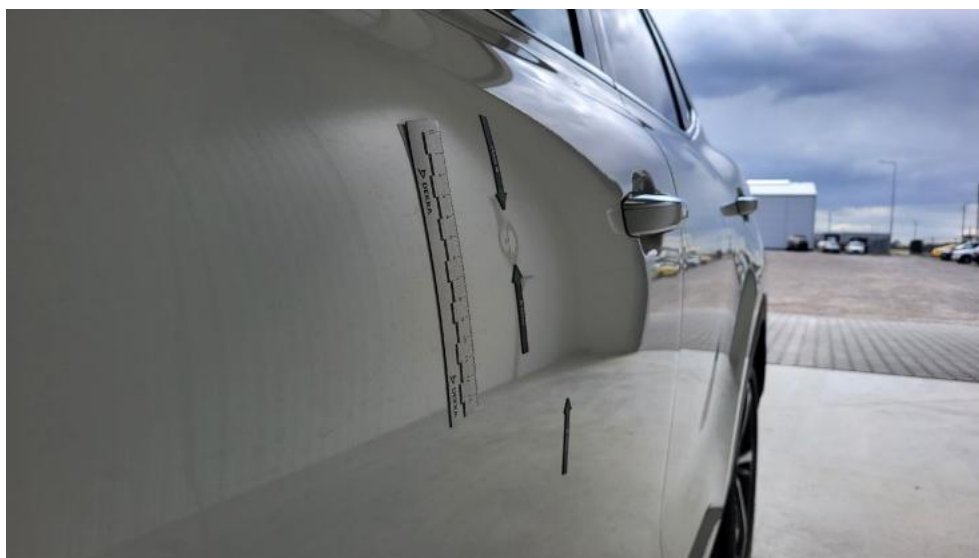
**Fot. 50.**  
Drzwi przed L - Wgniecenie/odkształcenie 1

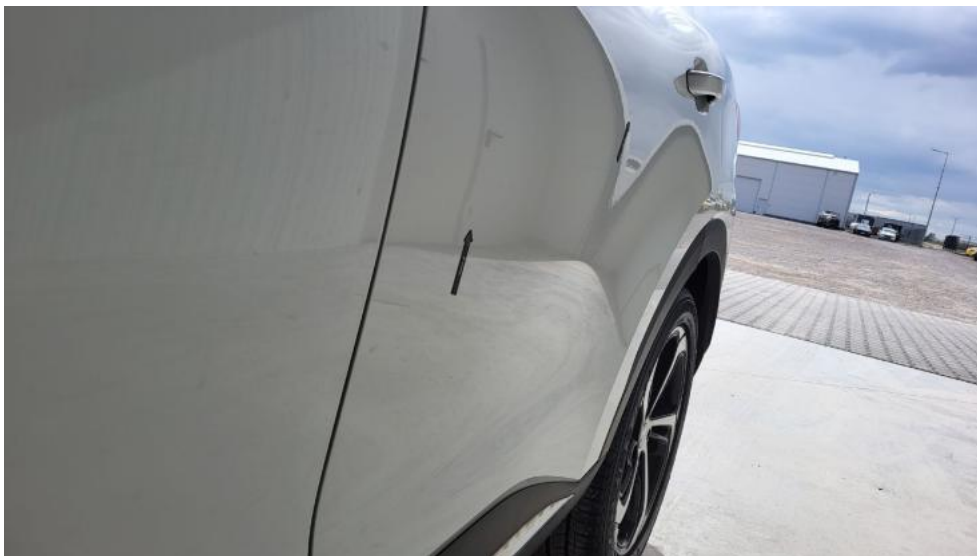
**Fot. 51.**

Drzwi tylne L - Wgniecenie/odkształcenie 1
