Nr zlecenia DEKRA: PKOL(W)/LODZ/49564/26/05/27  
Nr zlecenia/szkody: PS23/01953  
Data zlecenia: 27-05-2026

**Dane pojazdu**

Grupa obiektów (Eurotax)	samochody osobowe
Kod EC (Eurotax)	0153622
Producent	BMW
Model	Seria 3 [G20] 18-22
Typ/wersja	320e Sport Line aut
Rodzaj nadwozia	sedan
Liczba drzwi/liczba miejsc	4/5
Masa własna [kg]	1765
Dopuszczalna masa całkowita [kg]	2300
Rozstaw osi 1/2	2851
Rodzaj silnika	z zapłonem iskrowym
Układ oczyszczana spalin	GPF
Pojemność silnika [ccm]	1998
Moc silnika [KM/kW]	163/120
Skrzynia biegów	automatyczna
Nr rejestracyjny	SG638CC
VIN	WBA5Y91040FL61629
Data 1. rejestracji	15-10-2021
Data nast. bad. techn.	15-10-2026
Rok produkcji	2021 (rok produkcji został zweryfikowany z zewnętrzną bazą danych)
Stan licznika [km]	88 347 (odczytany)
Kolor nadwozia/rodzaj powłoki	biały/UNI

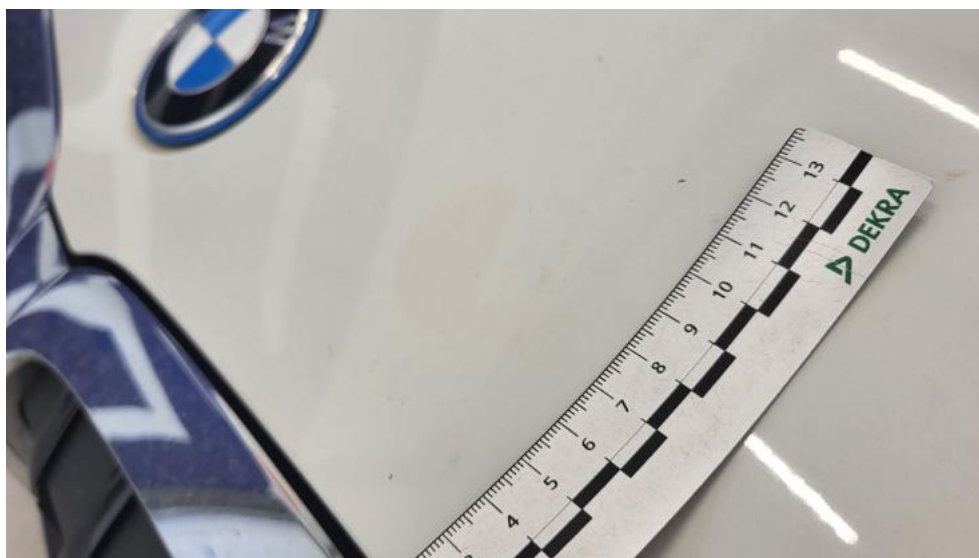
**Fot. 40.**  
Pokrywa komory silnika - Rysa/odprysk 1

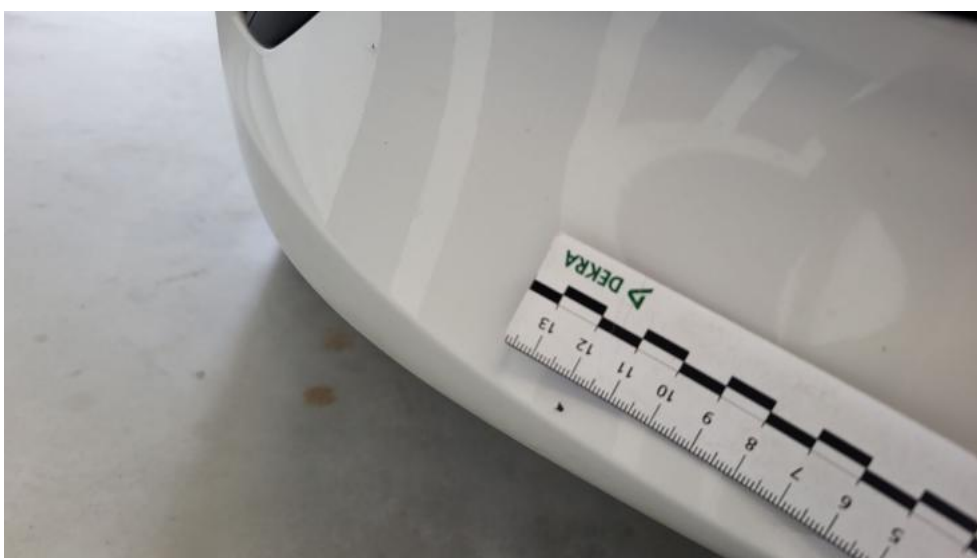
**Fot. 42.**  
Zderzak - Rysa/odprysk 2

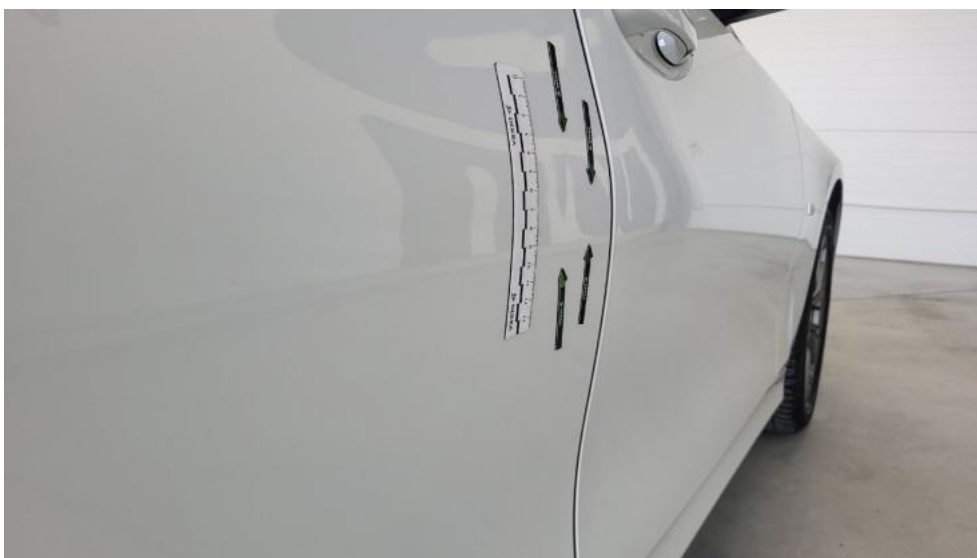
**Fot. 44.**  
Drzwi tylne P - Wgniecenie/odkształcenie 1

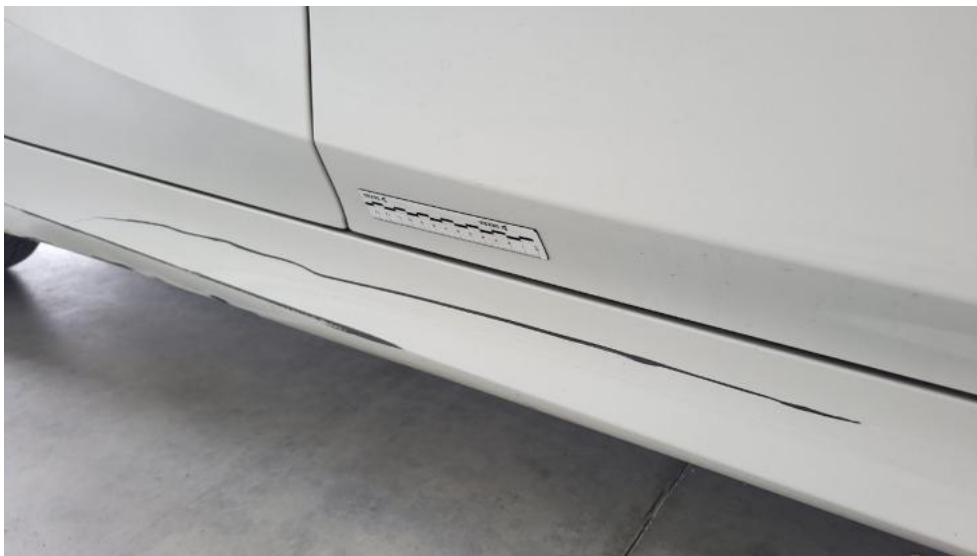
**Fot. 45.**  
Próg P - Rysa/odprysk 1

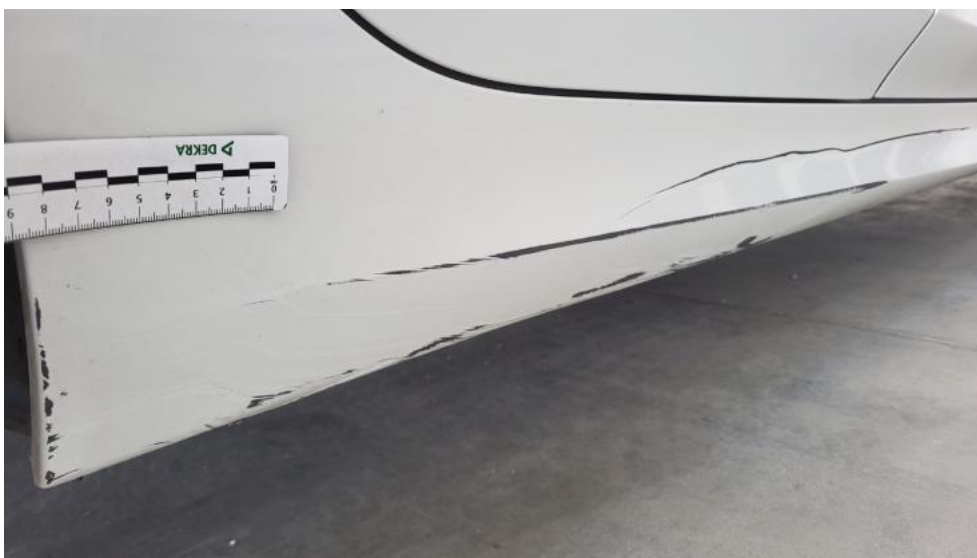
**Fot. 46.**  
Próg P - Rysa/odprysk 2

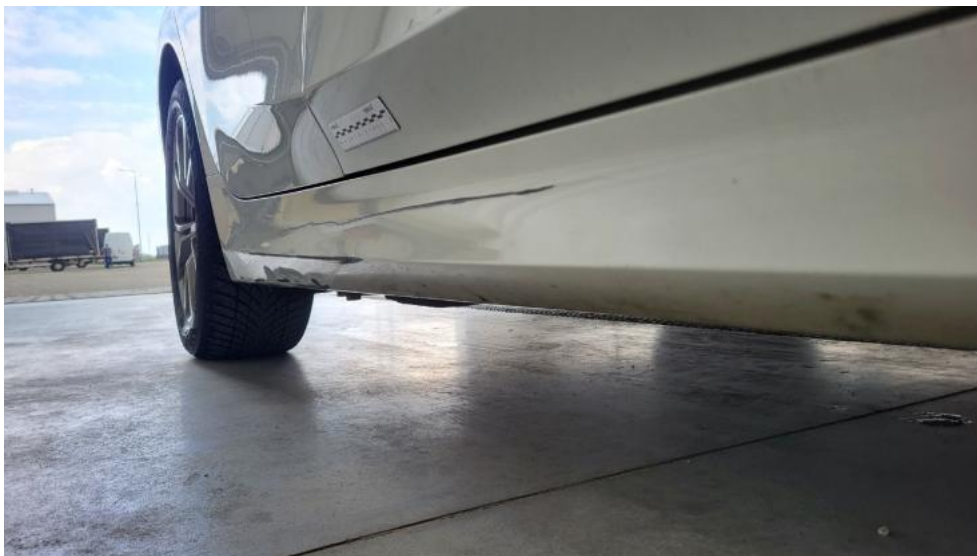
**Fot. 47.**  
Próg P - Wgniecenie/odkształcenie 1

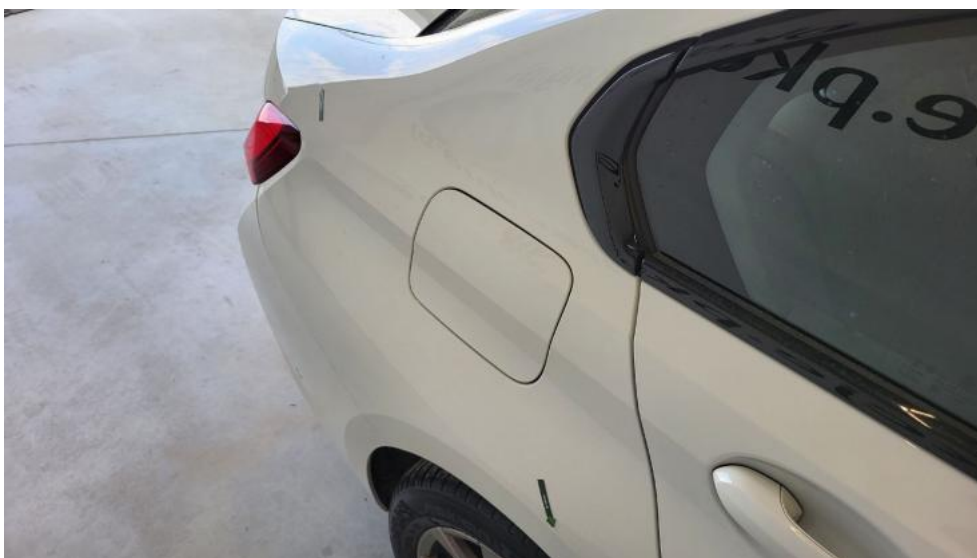
**Fot. 48.**  
Błotnik tylny P / Ściana boczna P - Wgniecenie/odkształcenie 1

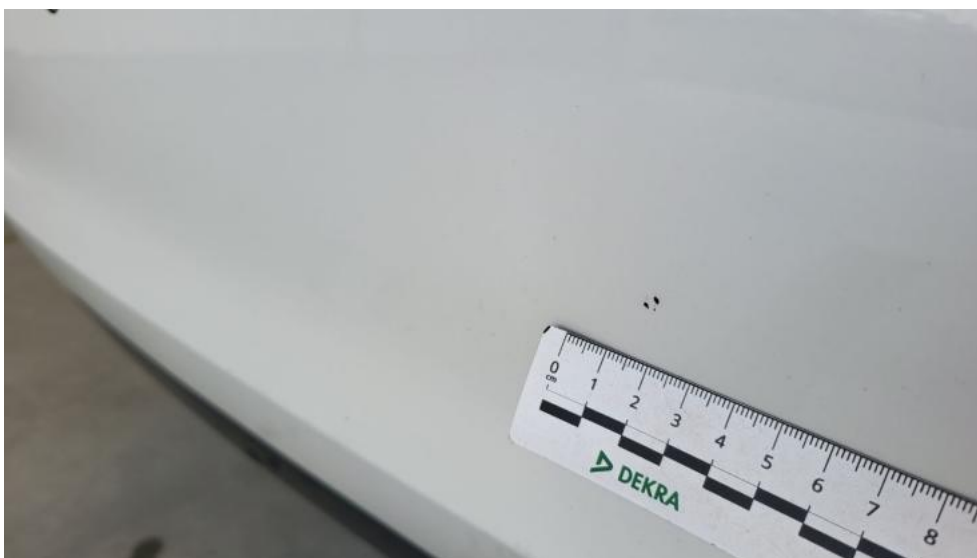
**Fot. 50.**  
Zderzak tylny - Rysa/odprysk 1

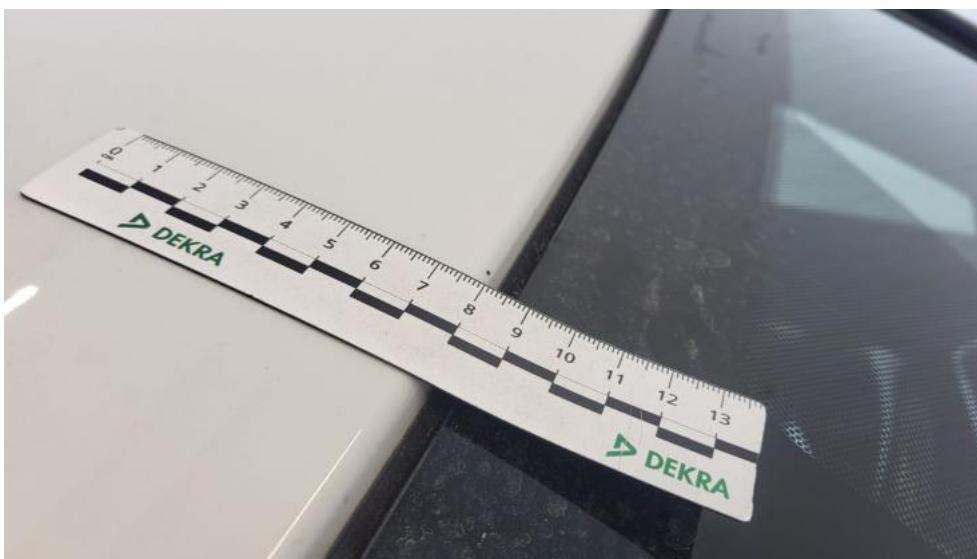
**Fot. 51.**  
Dach - Rysa/odprysk 1

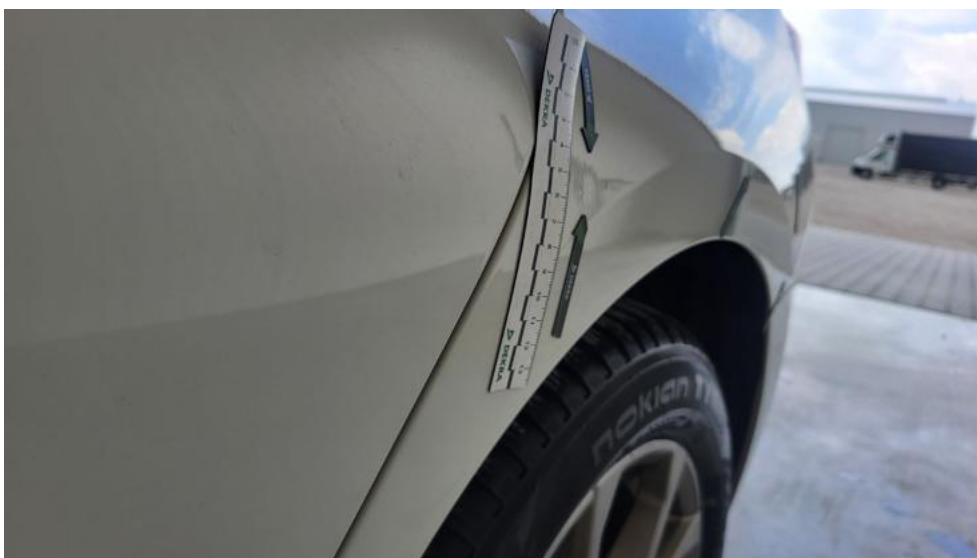
**Fot. 52.**  
Błotnik tylny L / Ściana boczna L - Wgniecenie/odkształcenie 1

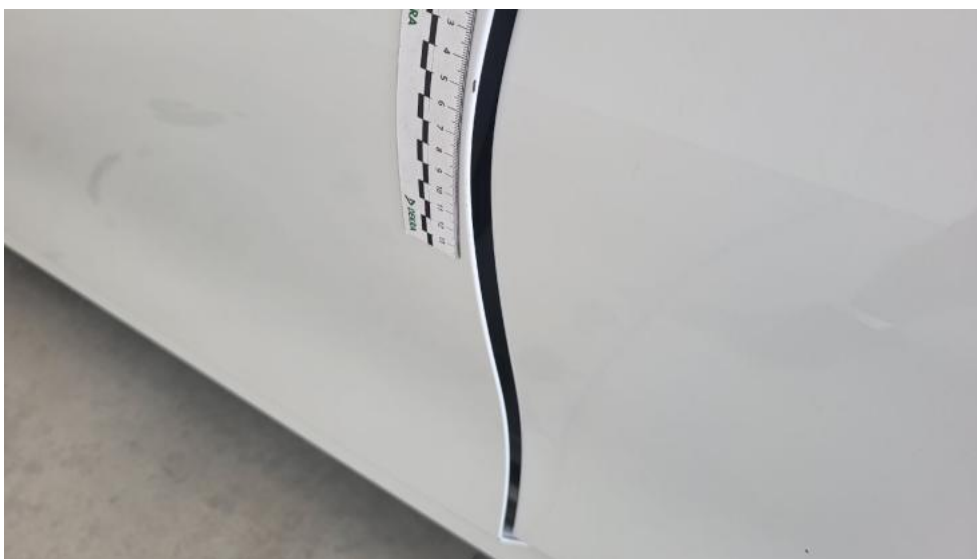
**Fot. 53.**  
Drzwi przed L - Rysa/odprysk 1

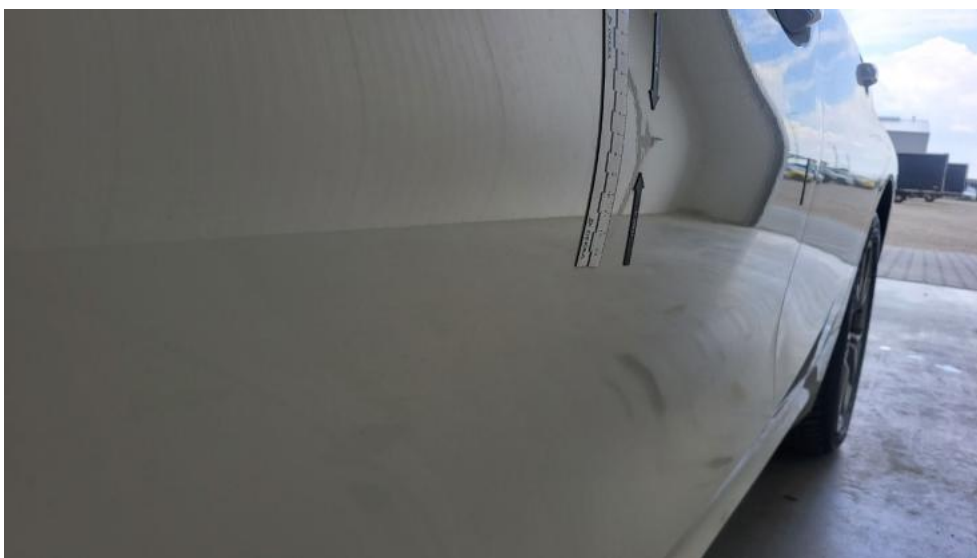
**Fot. 54.**  
Drzwi przed L - Wgniecenie/odkształcenie 1

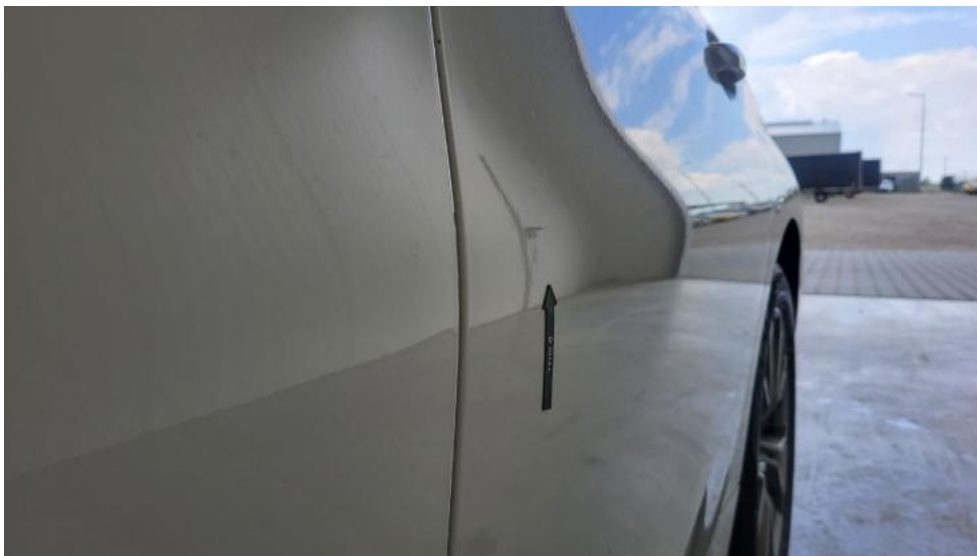
**Fot. 55.**  
Drzwi tylne L - Wgniecenie/odkształcenie 1

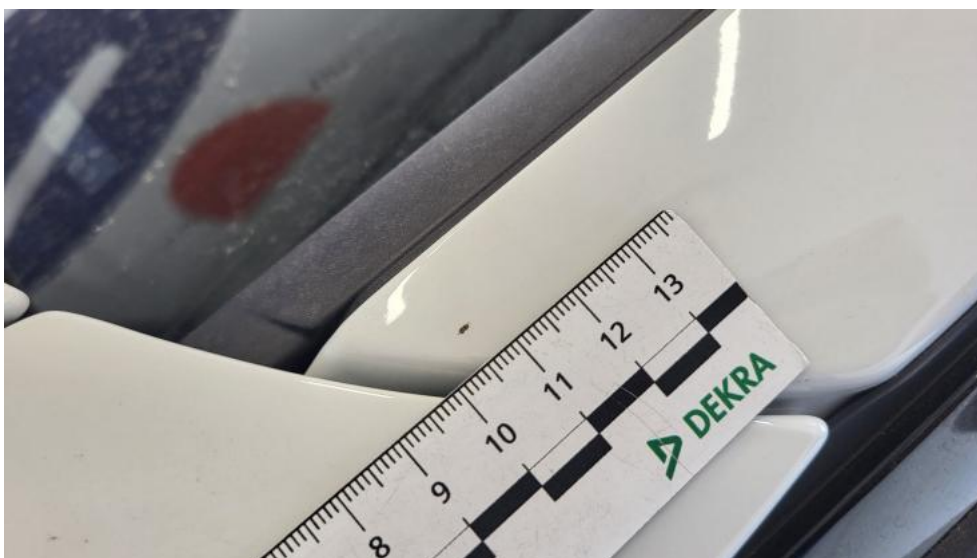
**Fot. 56.**  
Słupek przedni L - Rysa/odprysk 1

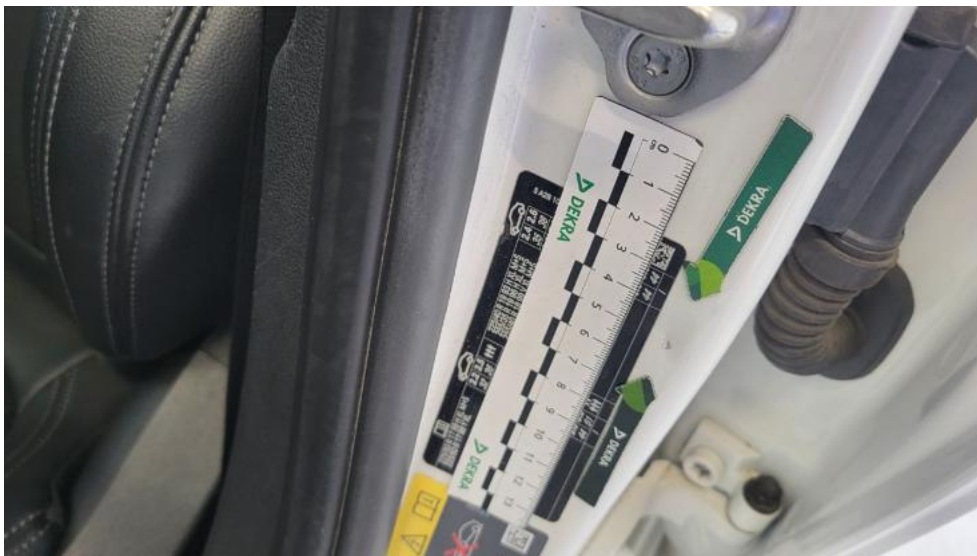
**Fot. 57.**  
Słupek środkowy L - Wgniecenie/odkształcenie 1

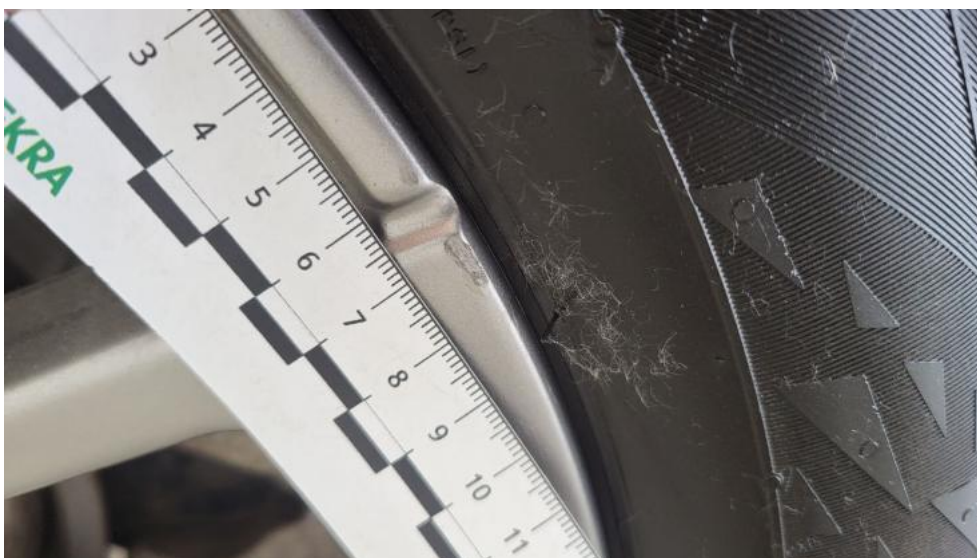
**Fot. 58.**  
Felga Aluminiowa przednia L - Rysa/odprysk 1

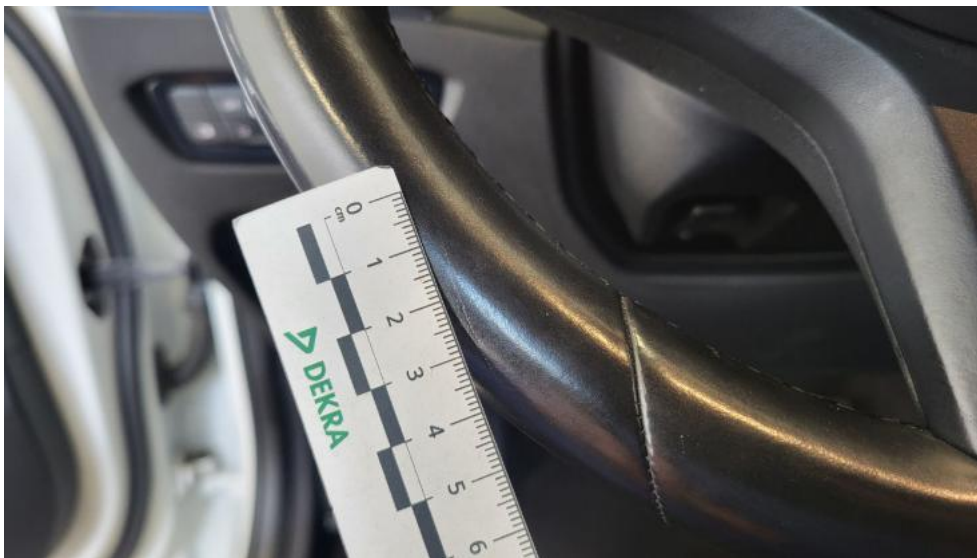
**Fot. 59.**  
Koło kierownicy - Rysa/odprysk 1

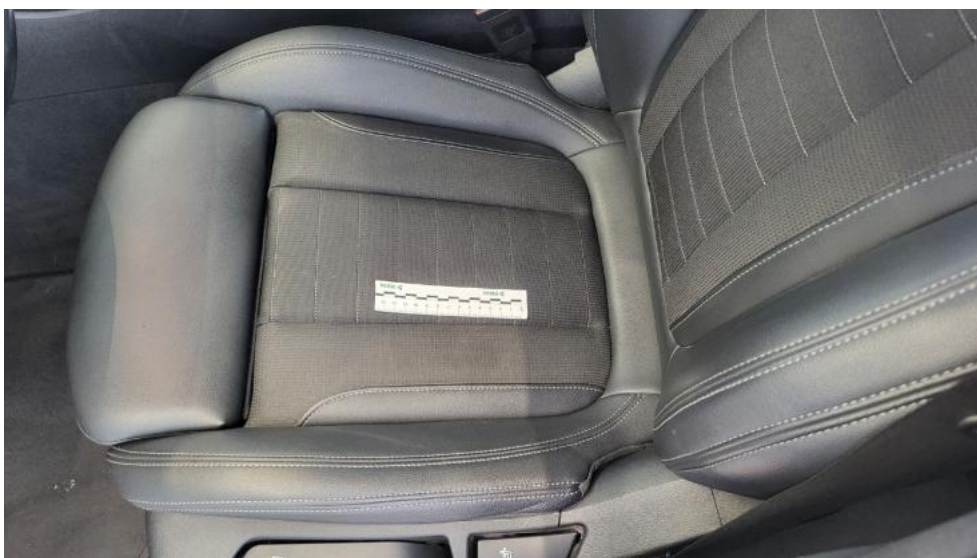
**Fot. 60.**  
Fotel prz. lew. - Inne 1

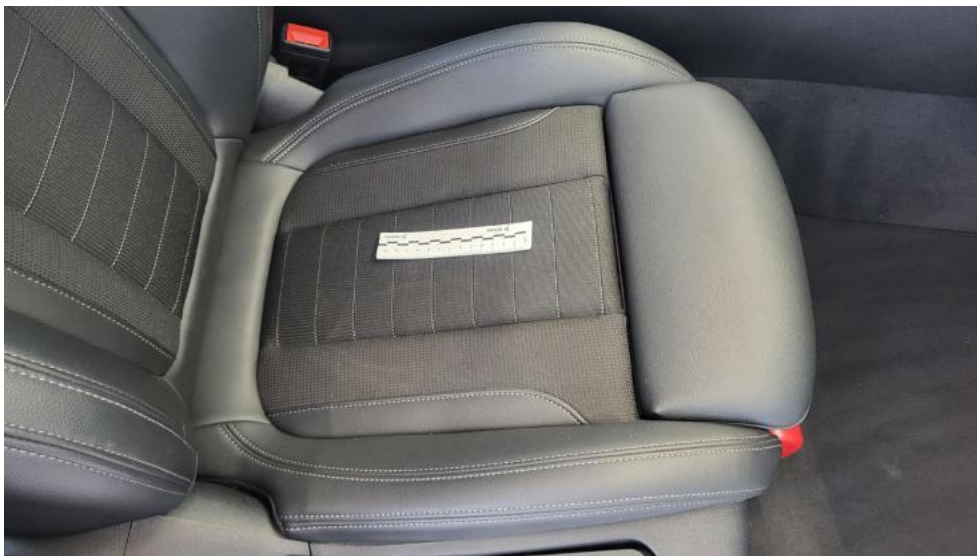
**Fot. 61.**  
Fotel prz. praw. - Inne 1

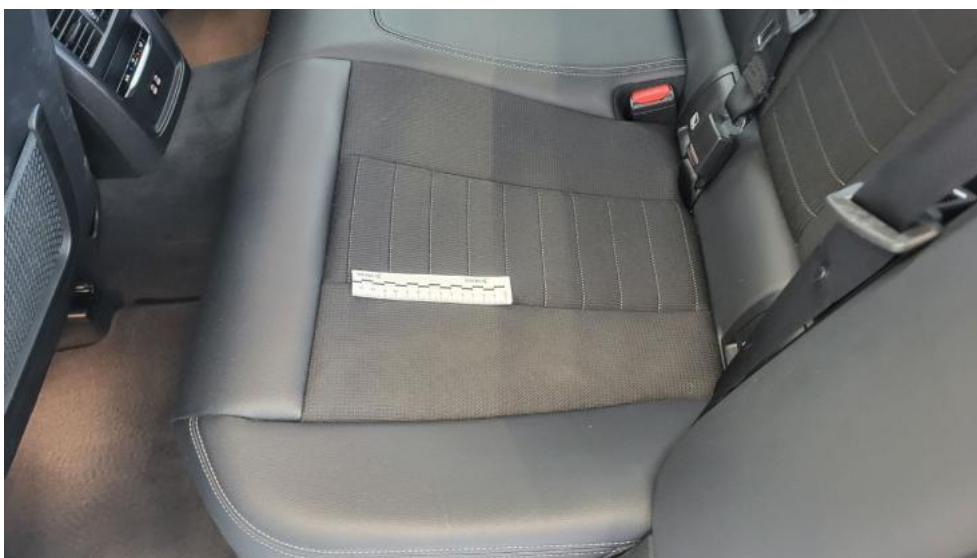
**Fot. 62.**  
Kanapa tyl. - Inne 1
