DEKRA's commission No. : PKOL(W)/LODZ/35489/26/04/23
commission/ damage No. : 24/006235
Date of commission: 23-04-2026

Vehicle data

Group of objects (Eurotax)	jeeps
EC code (Eurotax)	149450
Manufacturer	LAND ROVER
Model	Discovery V 20-
Type / version	Discovery V 3.0 D300 mHEV R-Dynamic HSE
Body type	KOM
Number of doors / seats	5/7
Curb weight [kg]	2386
Gross vehicle weight [kg]	3260
Wheelbase 1/2	2923
Engine type	Automatic ignition
Engine capacity [ccm]	2996
Engine Power [hp/kW]	300/221
Gearbox	automatic
Registration /record No.	WU8264R
VIN / serial number	SALRA2BW0R2494839
Date of first registration	26-02-2024
Date of next. tech. test	25-02-2027
Year of manufacture	2023
Readout [km]	53 098 (read)
Body color / type of coating	black/double-layered, metallized

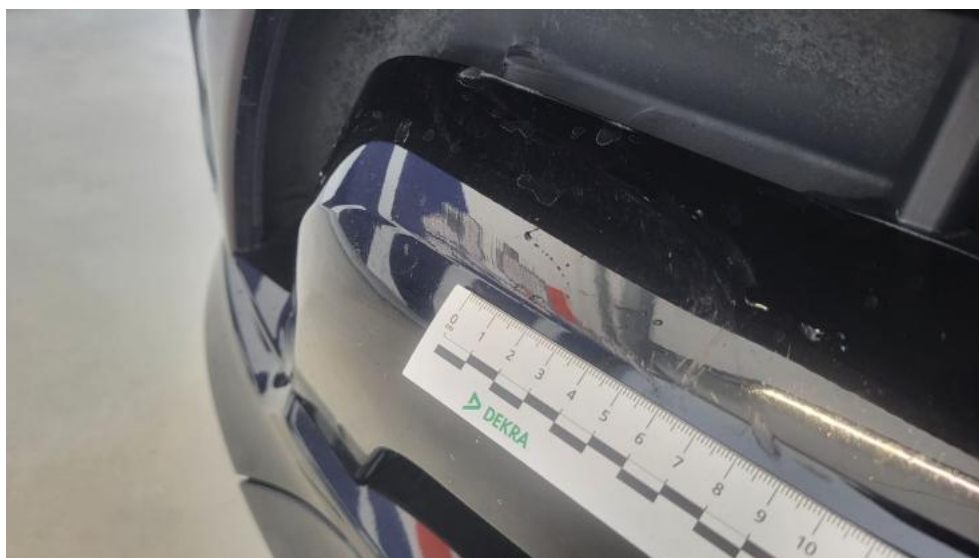
Photo 48.
Listwa śr zderzaka przedniego - Rysa/odprysk 1

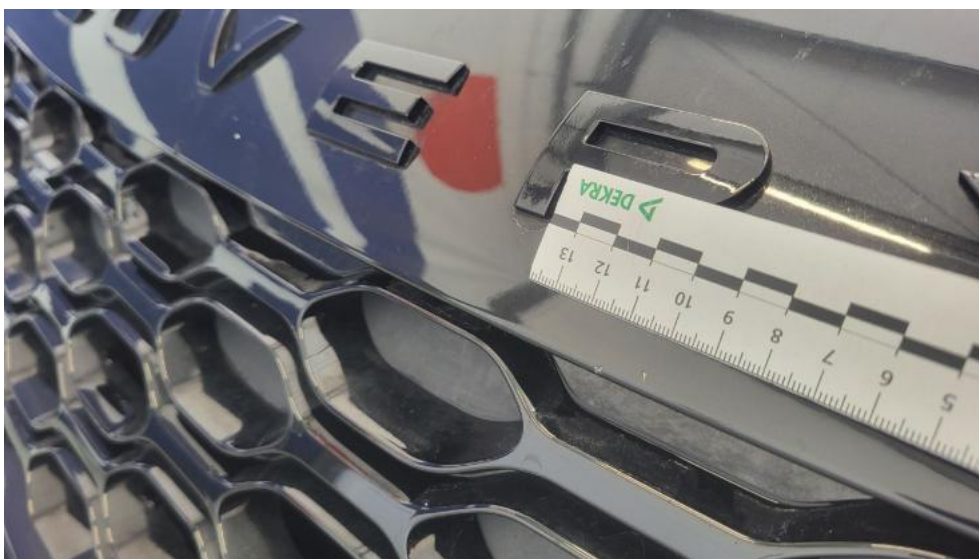
Photo 49.

Pokrywa komory silnika - Rysa/odprysk 1

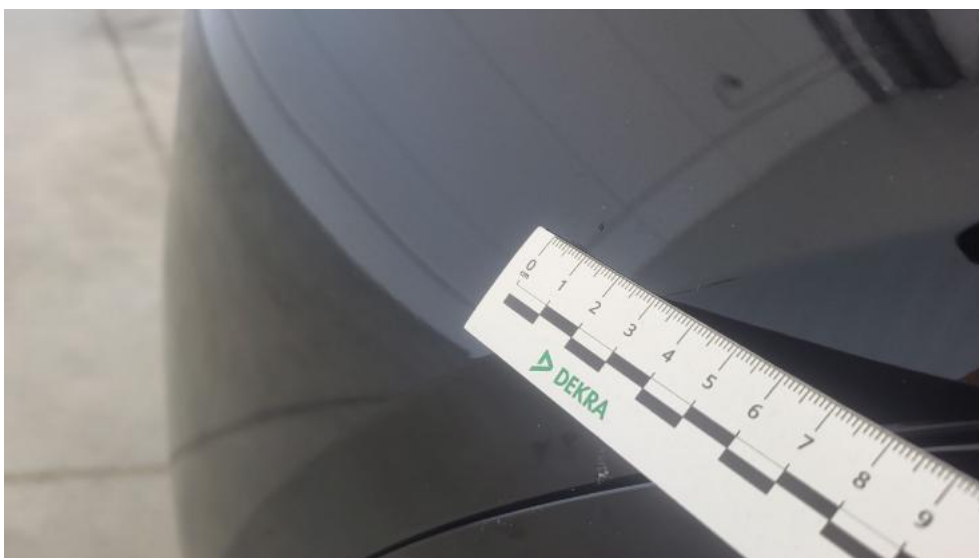
Photo 50.

Zderzak - Rysa/odprysk 1

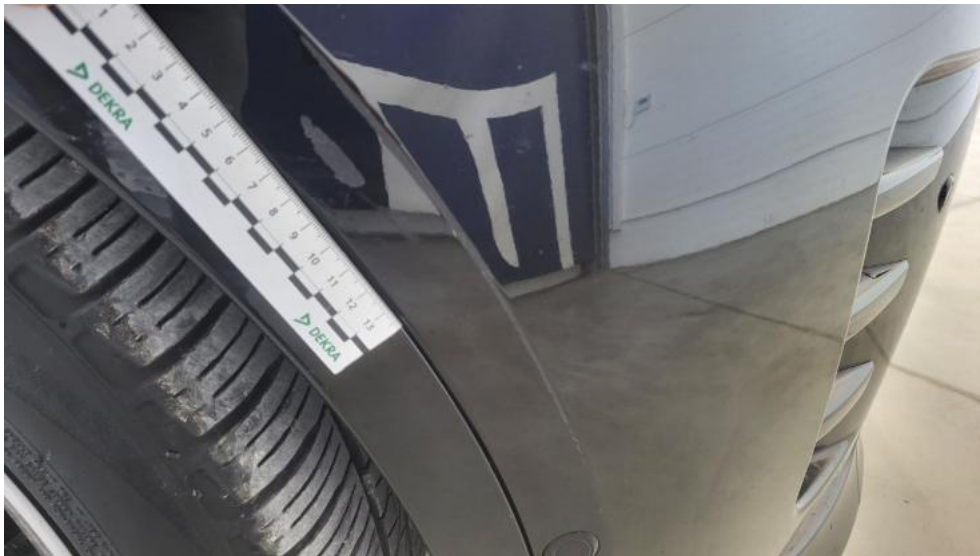
Photo 51.
Zderzak - Rysa/odprysk 2

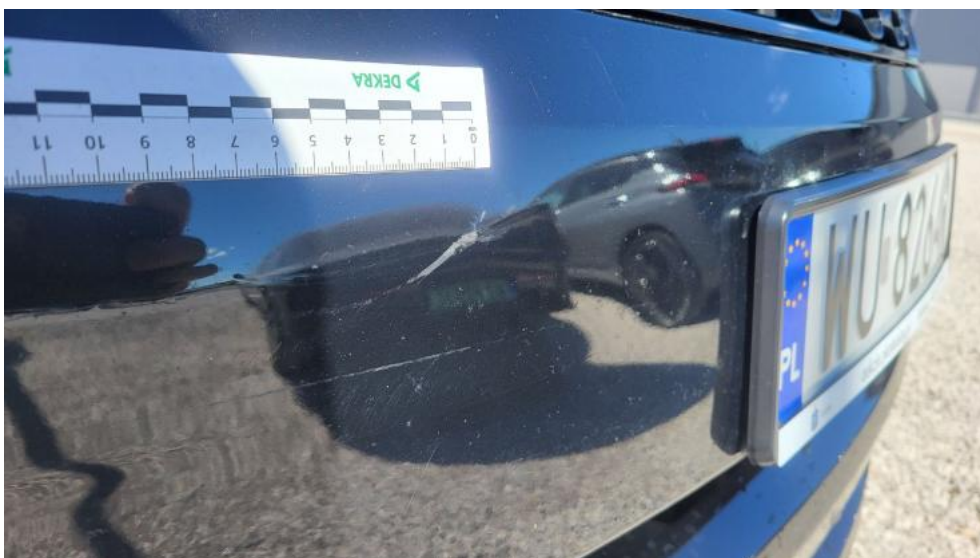
Photo 52.
Zderzak - Wgniecenie/odkształcenie 1

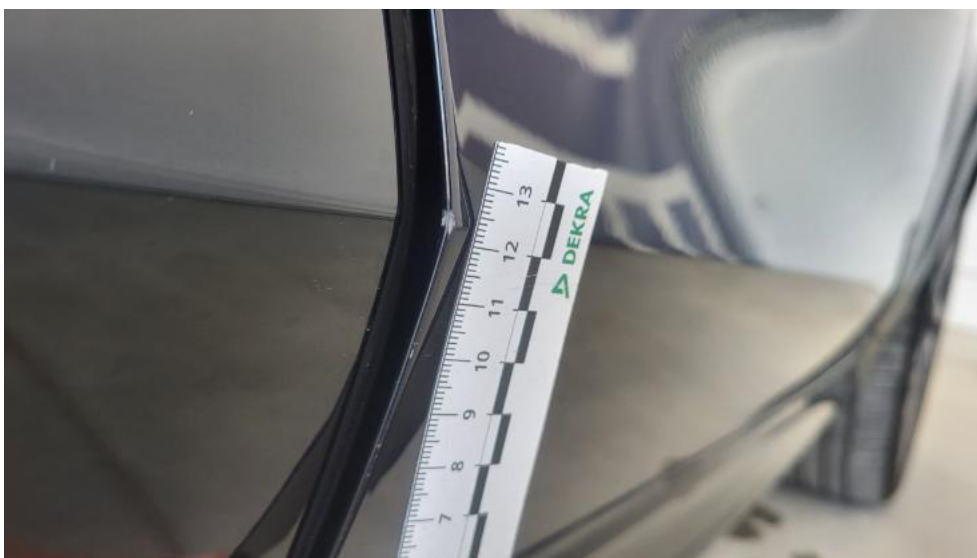
Photo 56.
Drzwi przednie P - Rysa/odprysk 1

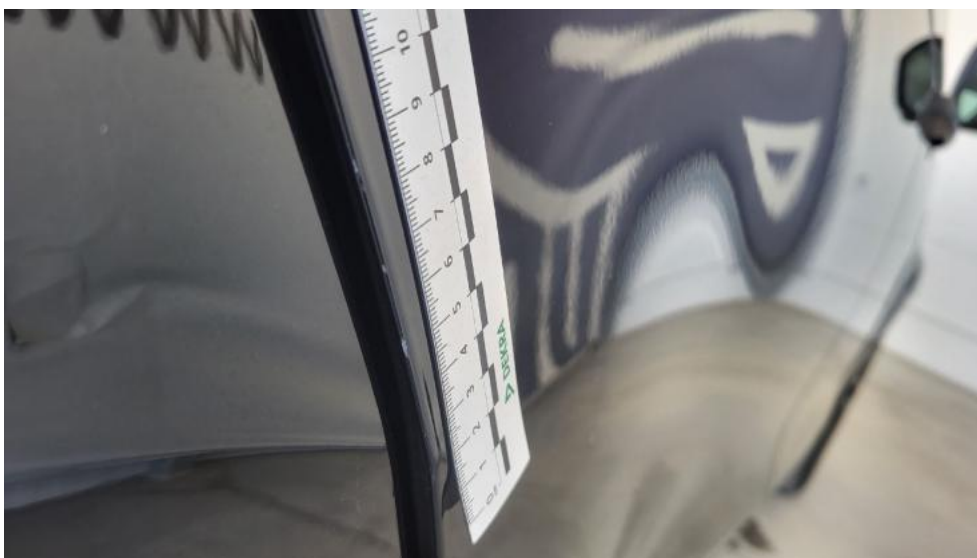
Photo 58.
Drzwi tylne P - Rysa/odprysk 1

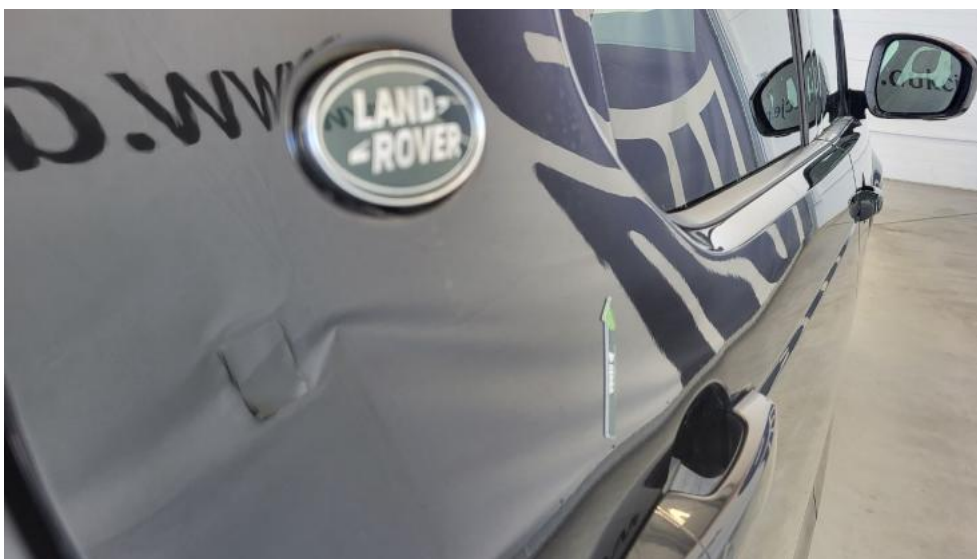
Photo 59.
Drzwi tylne P - Wgniecenie/odkształcenie 1

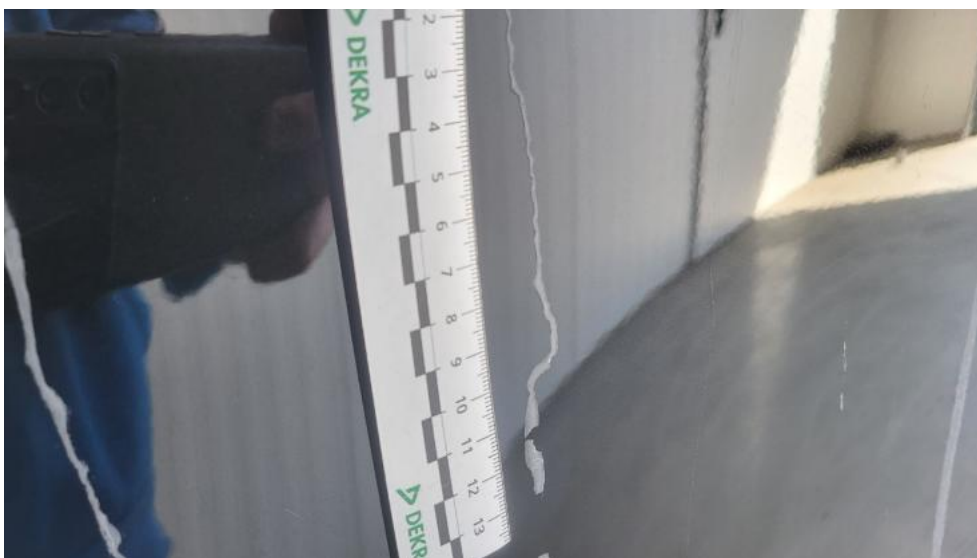
Photo 68.
Błotnik tylny L / Ściana boczna L - Inne 1

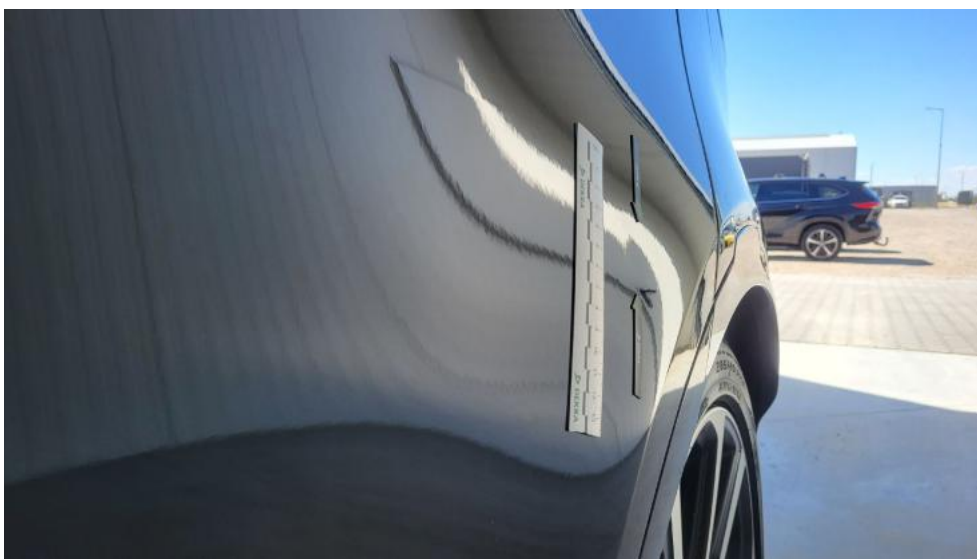
Photo 75.
Drzwi tylne L - Wgniecenie/odkształcenie 1

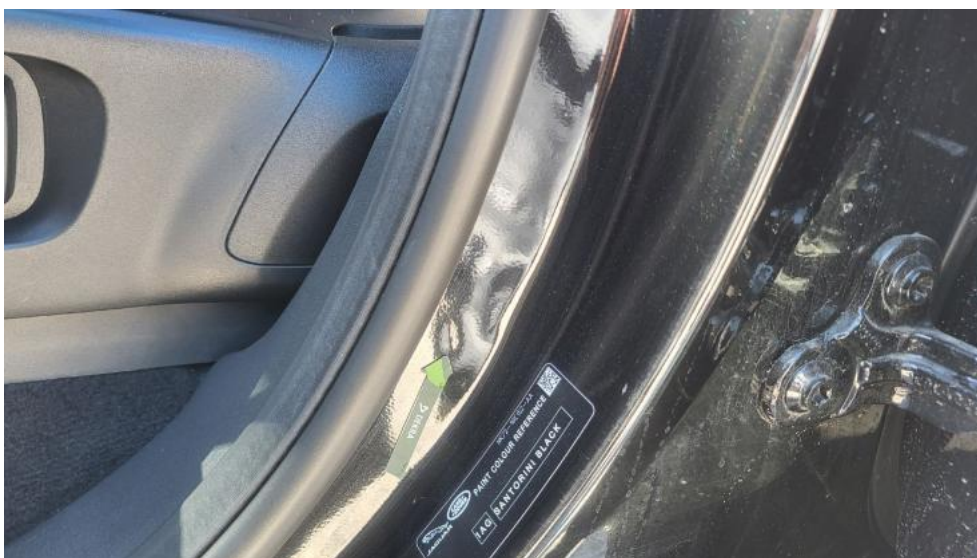
Photo 76.
Słupek środkowy L - Wgniecenie/odkształcenie 1

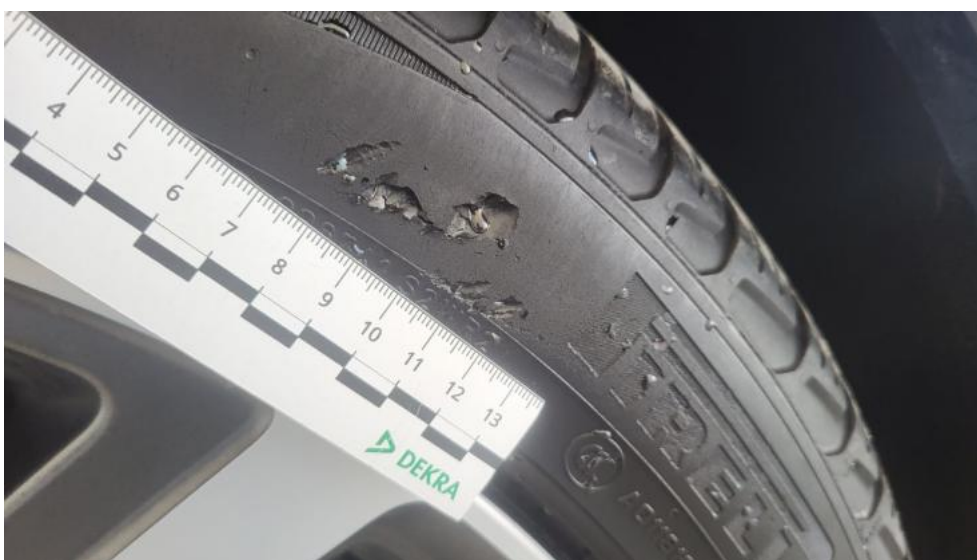
Photo 78.
Opona przednia L - Pęknięcie/rozerwanie 1

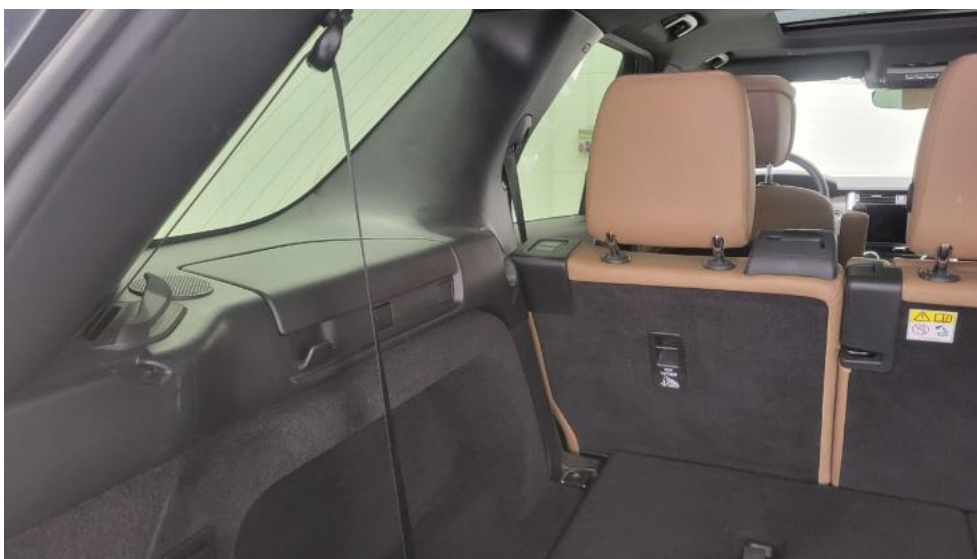
Photo 79.

Półka/roleta tylna - Inne 1
