Nr zlecenia DEKRA: PKOL(W)/LODZ/21509/24/03/20  
Nr zlecenia/szkody: PS21/02173  
Data zlecenia: 20-03-2024

| Producent | SKODA |
| Model | Octavia III Kombi 17-20 |
| Typ/wersja | Octavia 2.0 TDI Ambition DSG |

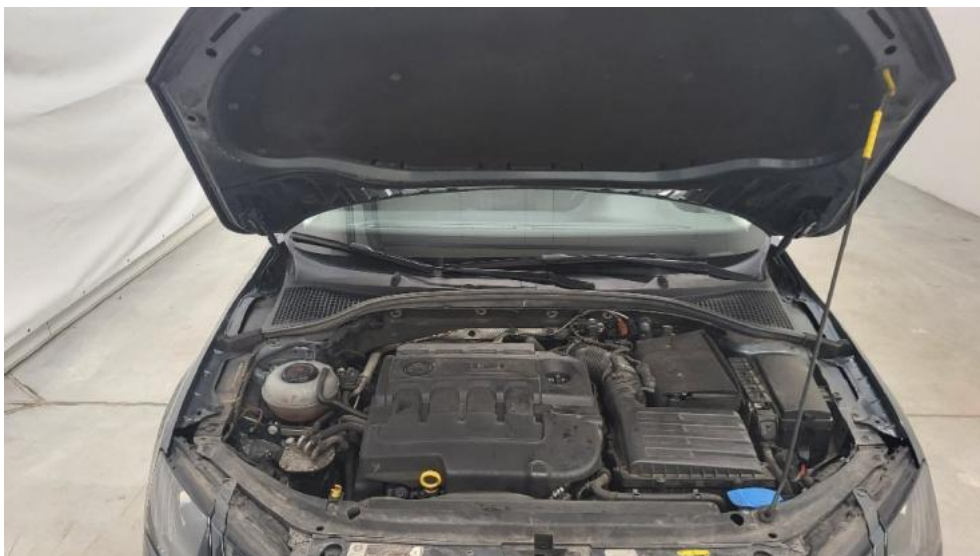
**Fot. 16.**

Nietypowe odgłosy z komory silnika. Aktywna kontrolka silnika.

Komora silnika

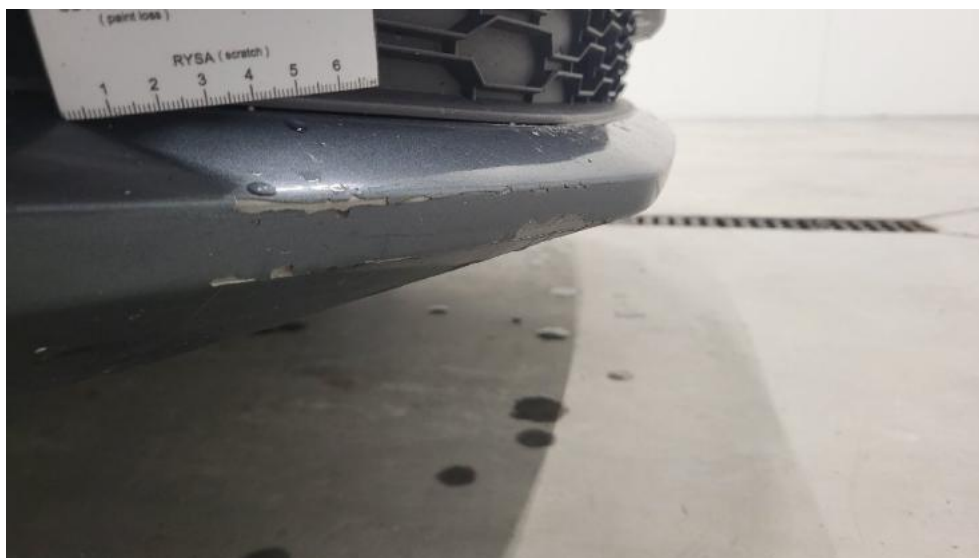
**Fot. 24.**

Zderzak (Rysa/Odprysk)

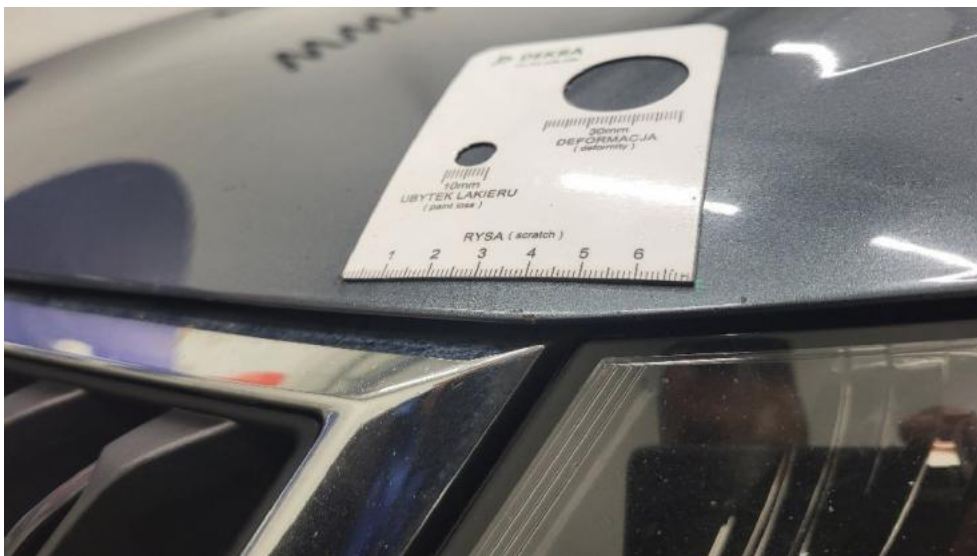
**Fot. 25.**  
Pokrywa komory silnika (Rysa/Odprysk)

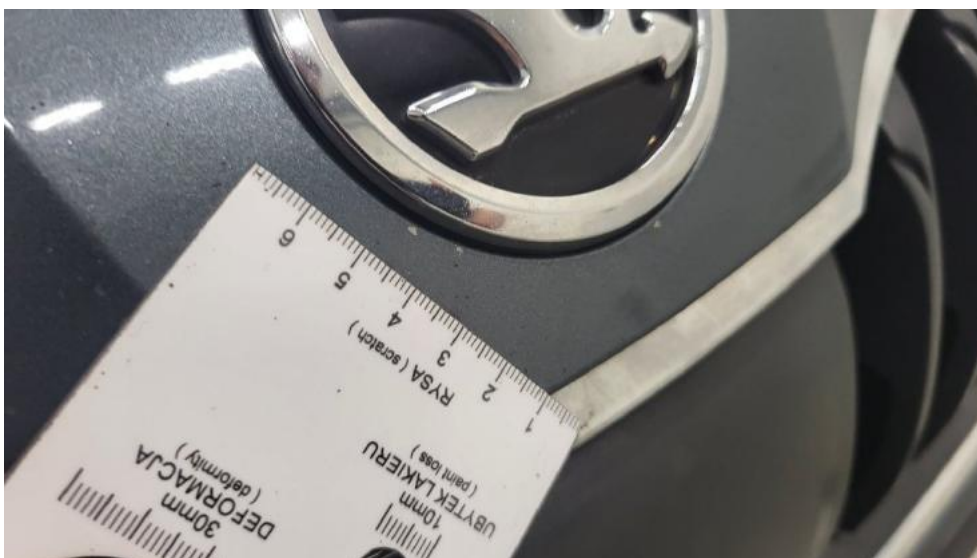
**Fot. 26.**  
Pokrywa komory silnika (Rysa/Odprysk 1)

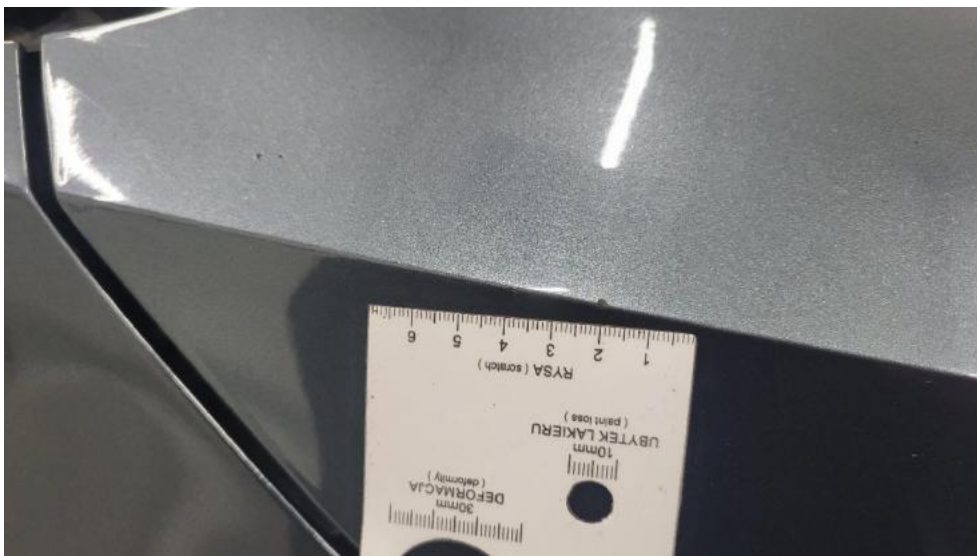
**Fot. 27.**

Pokrywa komory silnika (Rysa/Odprysk 2)

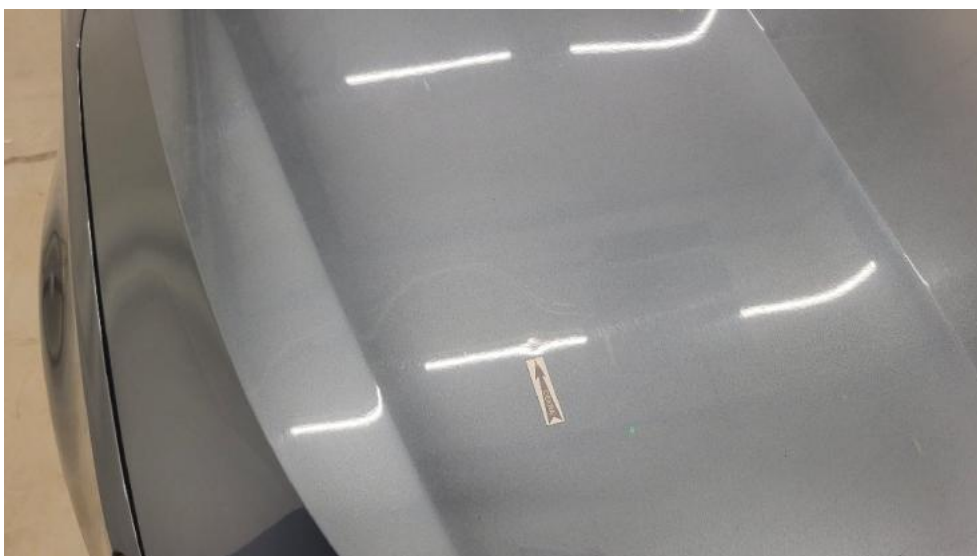
**Fot. 28.**

Pokrywa komory silnika (Wgniecie./Odształ.)

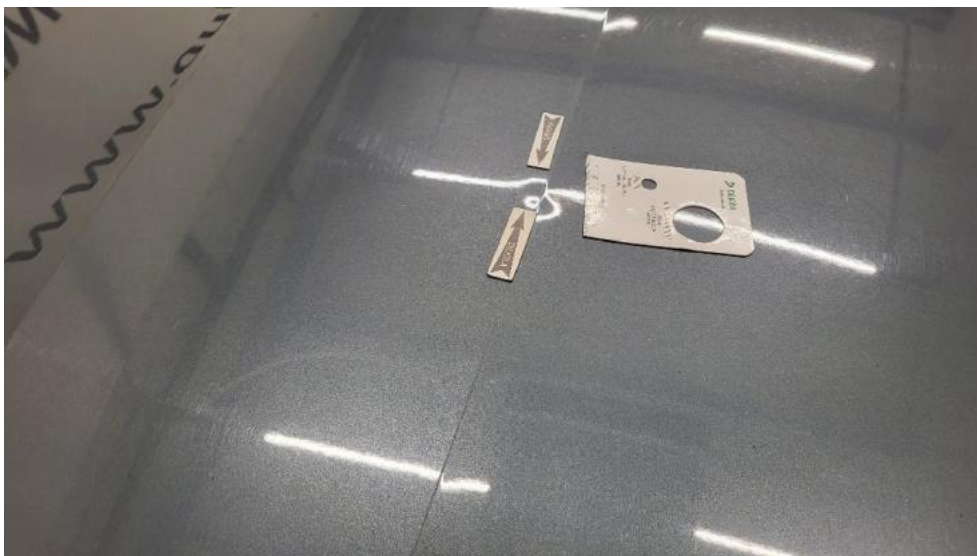
**Fot. 29.**

Pokrywa komory silnika (Wgniecie./Odształ. 1)

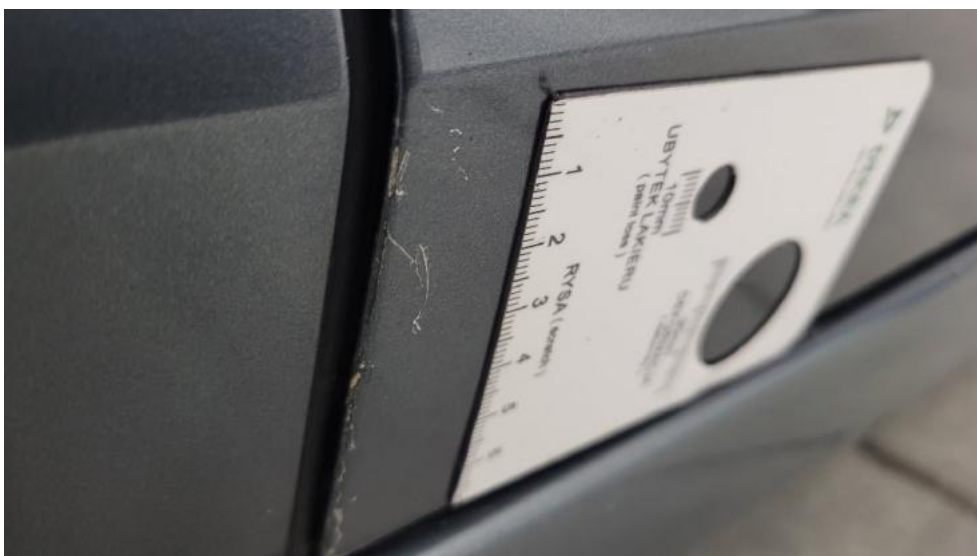
**Fot. 30.**

| Nr punktu kontroli | Kontrolowany element | Zmierzony przedział grubości powłoki lakierowej [μm] |
|---|---|---|
| 15 | Drzwi przednie prawe | 150 - 200 |

Drzwi przednie prawe (Rysa/Odprysk)

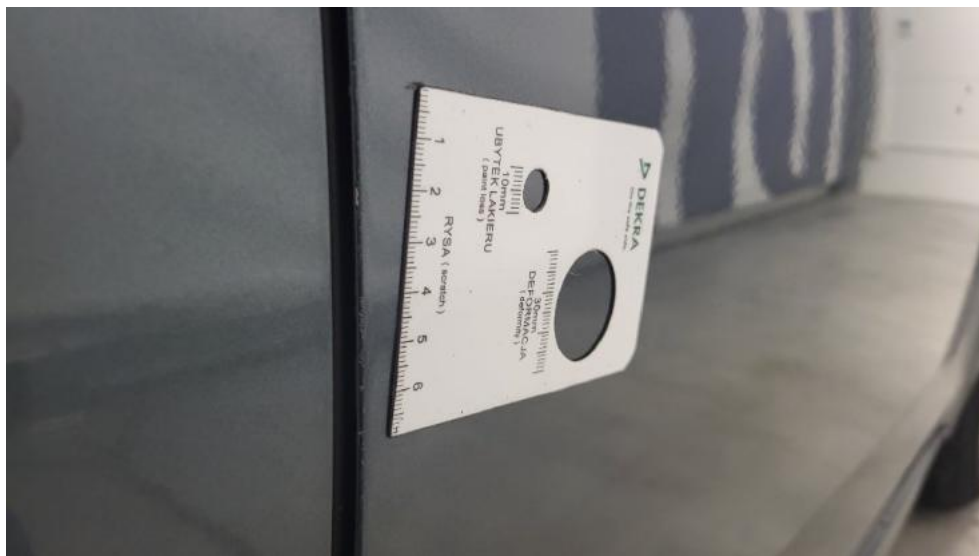
**Fot. 31.**

Drzwi przednie prawe (Rysa/Odprysk 1)

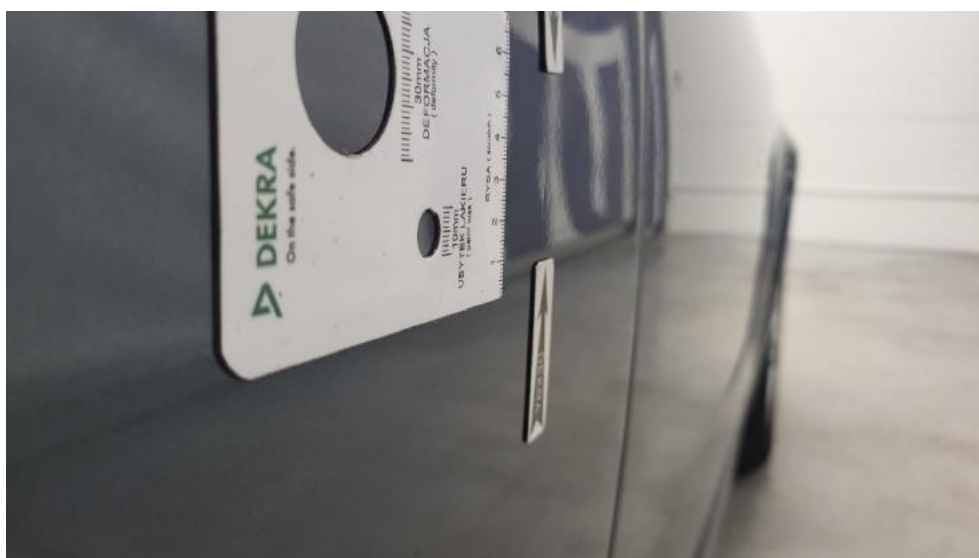
**Fot. 32.**

Drzwi tylne prawe (Wgniecie./Odształ.)

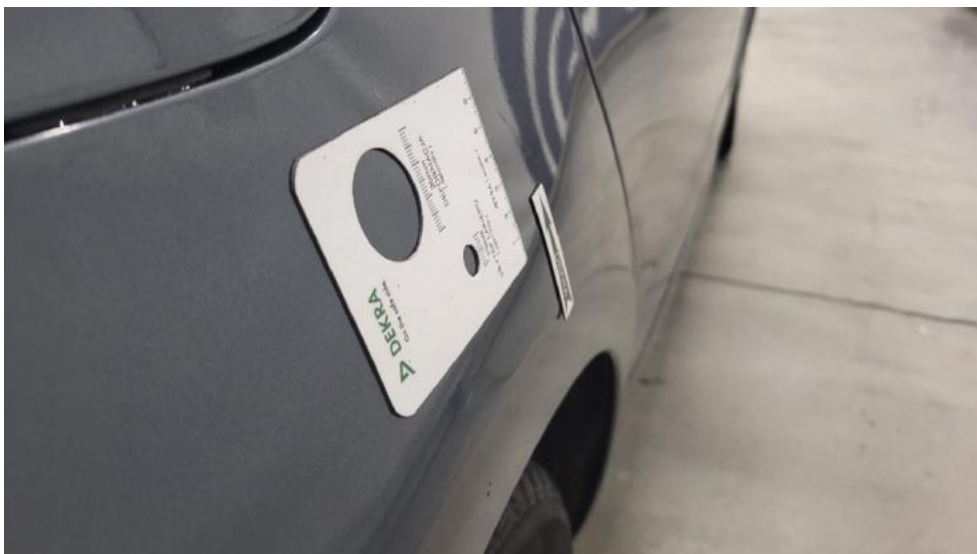
**Fot. 33.**

Błotnik tylny prawy/ściana boczna prawa (Wgniecie./Odkształ.)

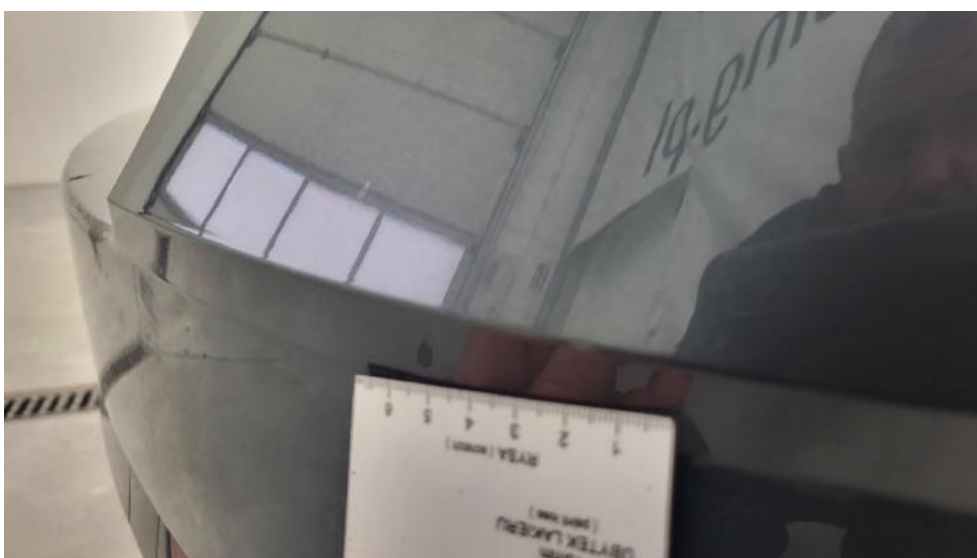
**Fot. 34.**

Zderzak tylny (Rysa/Odprysk)

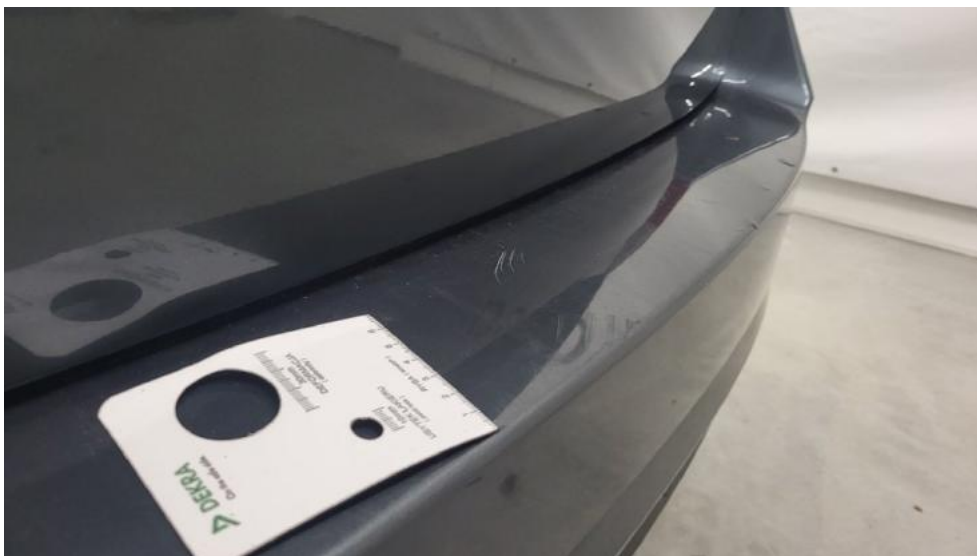
**Fot. 35.**  
Zderzak tylny (Rysa/Odprysk 1)

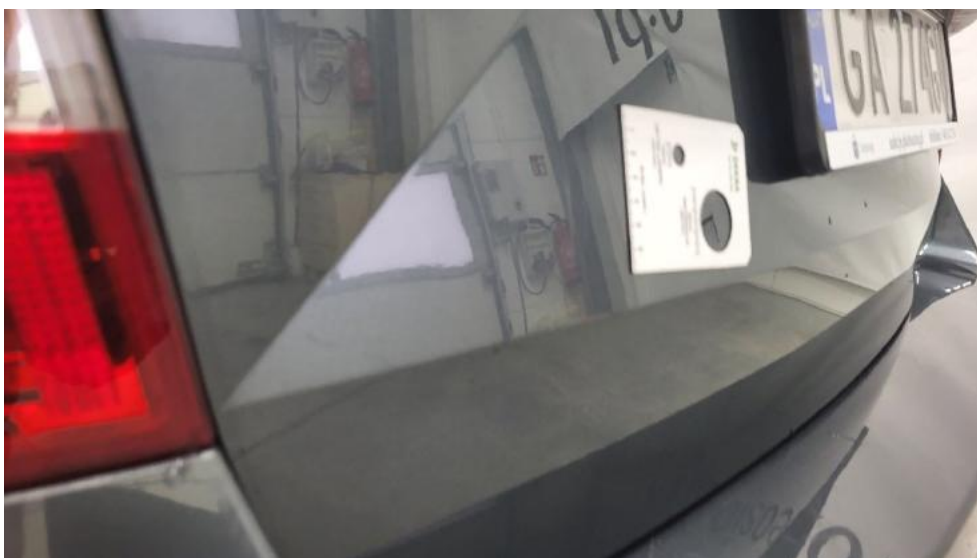
**Fot. 36.**  
Pokrywa bagażnika (Rysa/Odprysk)

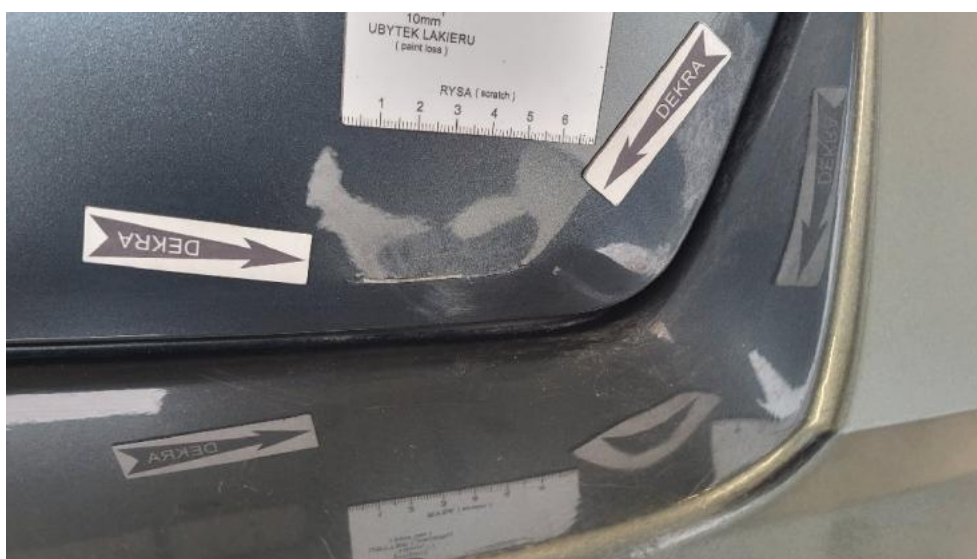
**Fot. 37.**  
Pokrywa bagażnika (Wgniecie./Odształ.)

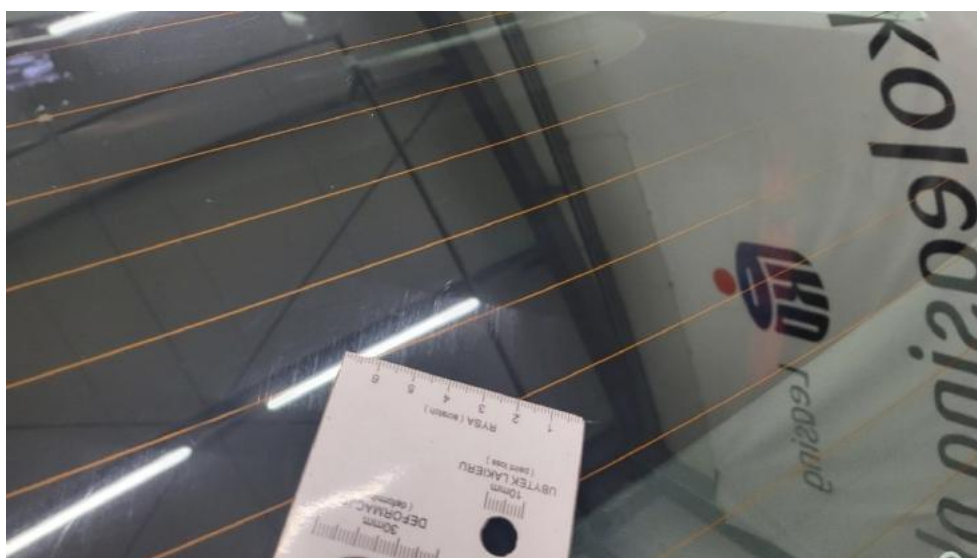
**Fot. 38.**  
Szyba tylna (Rysa/Odprysk)

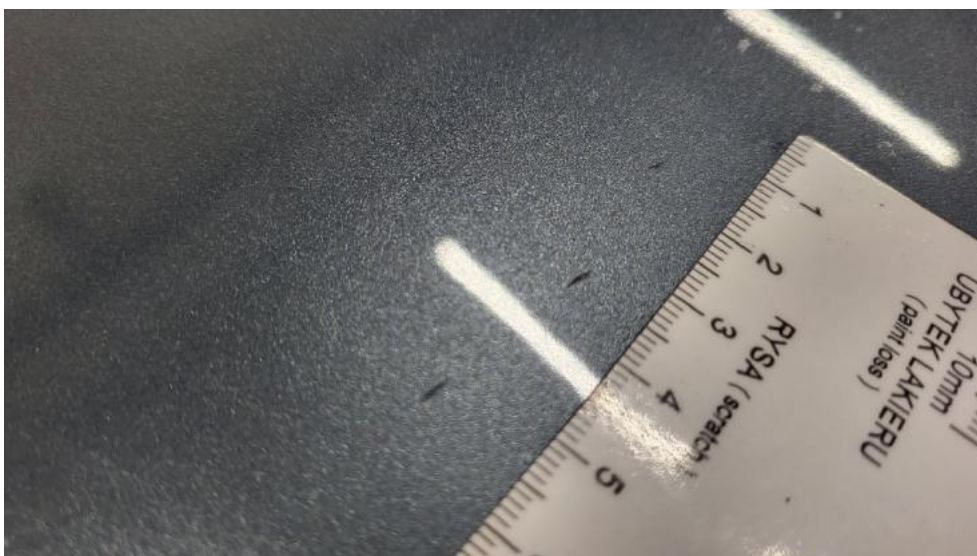
**Fot. 40.**

Dach (Rysa/Odprysk)

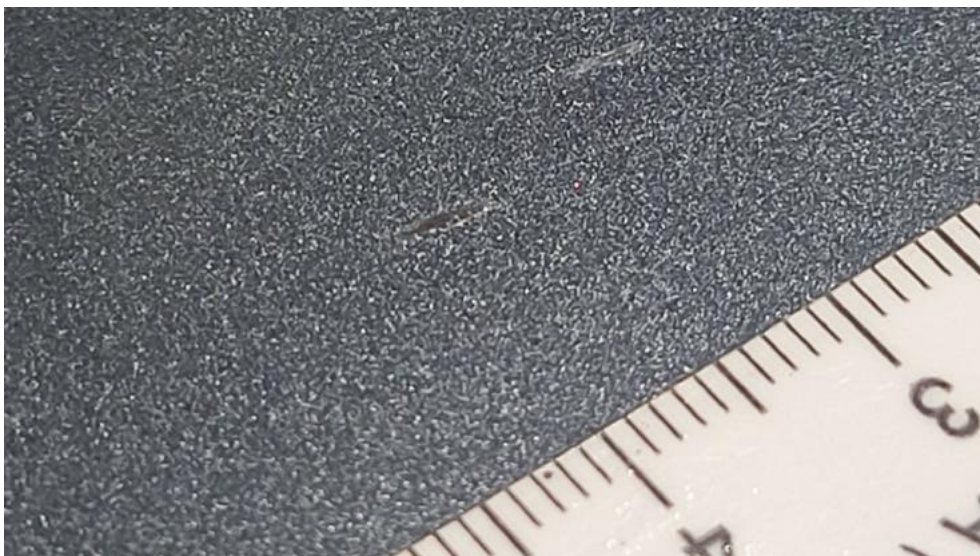
**Fot. 41.**  
Dach (Rysa/Odprysk 1)

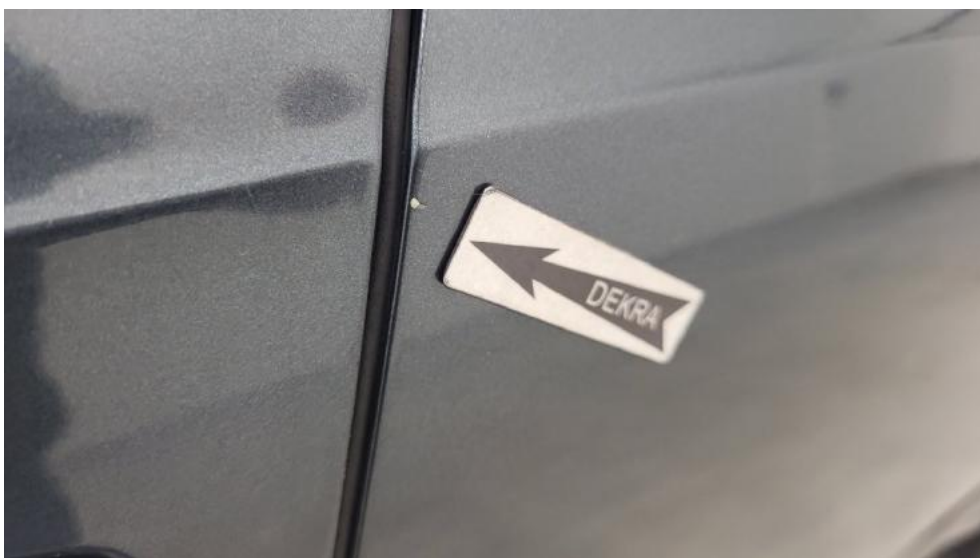
**Fot. 42.**  
Drzwi tylne lewe (Rysa/Odprysk)

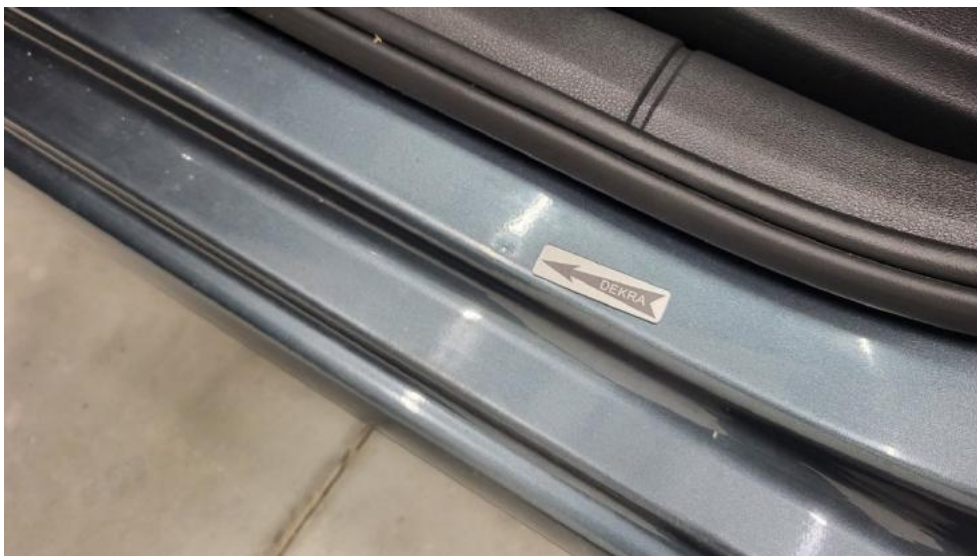
**Fot. 43.**  
Próg lewy (Wgniecie./Odkształ.)

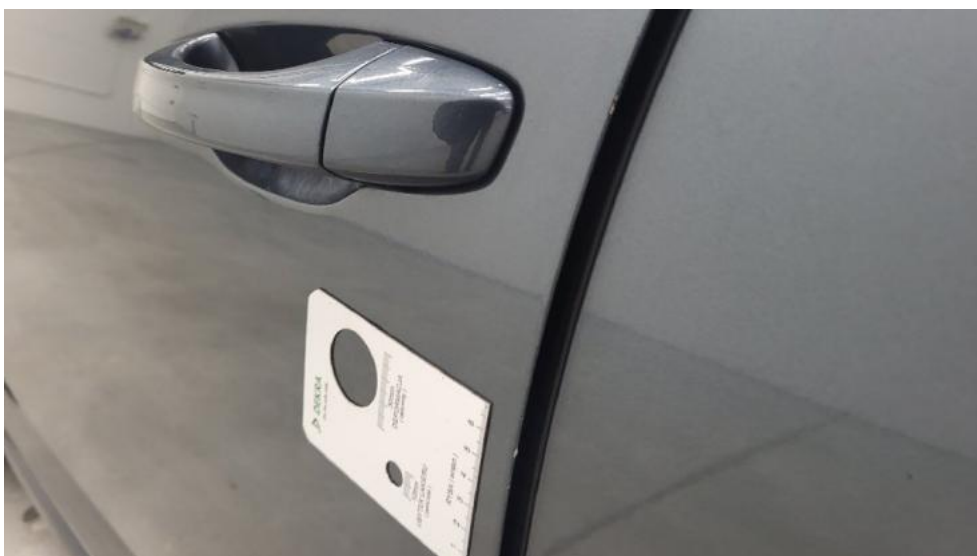
**Fot. 44.**  
Drzwi przednie lewe (Rysa/Odprysk)

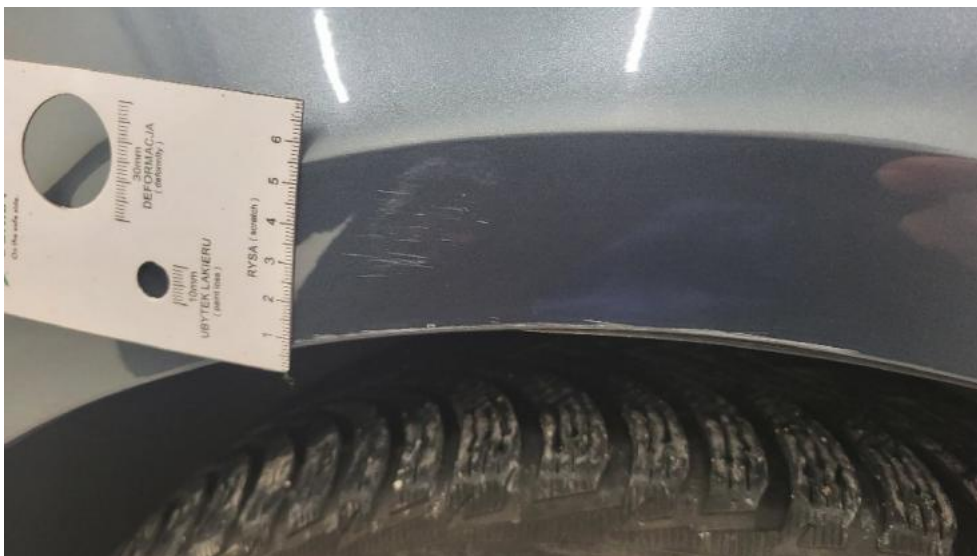
**Fot. 45.**  
Błotnik przedni lewy (Rysa/Odprysk)

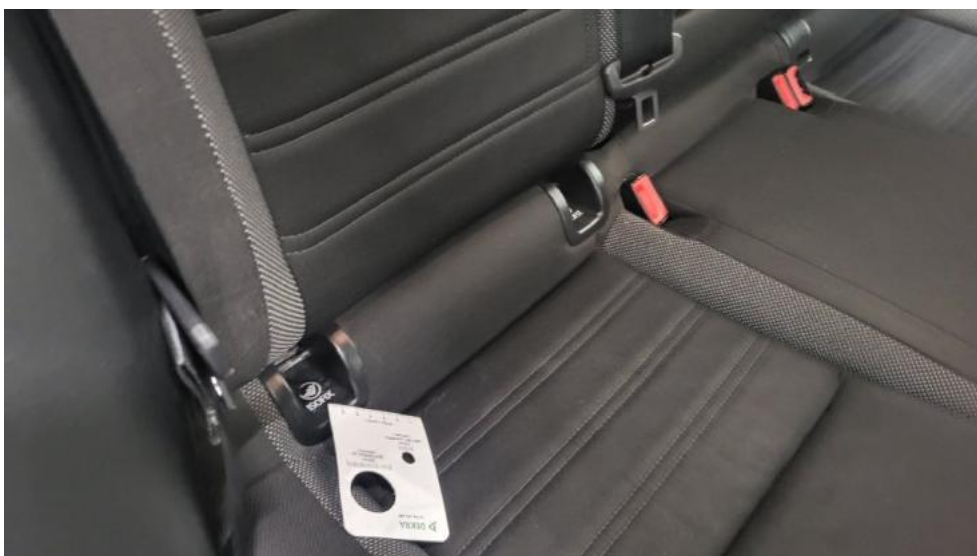
**Fot. 46.**  
Kanapa tylna (Inne)

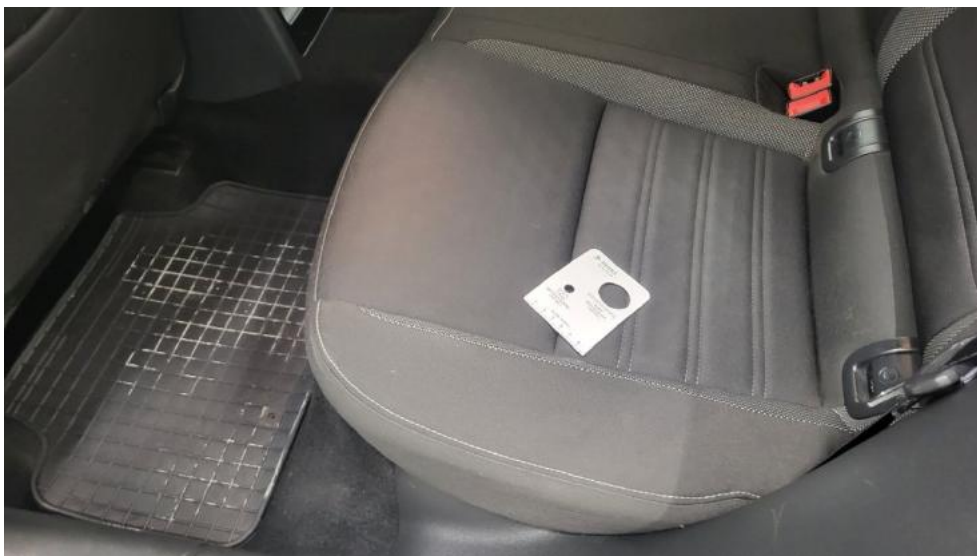
**Fot. 47.**  
Kanapa tylna (Inne 1)

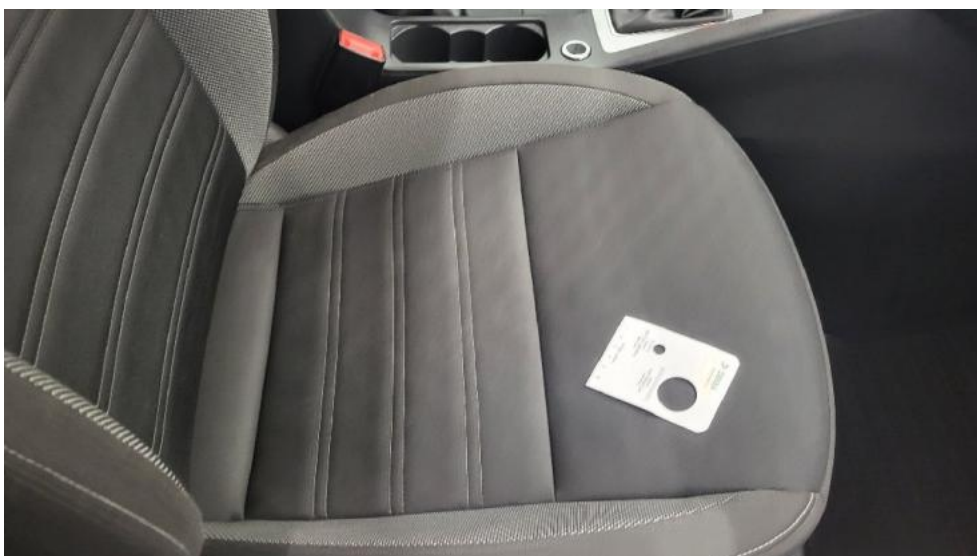
**Fot. 48.**  
Fotel prawy (Inne)
