Nr zlecenia DEKRA: PKOL(W)/LODZ/20878/25/03/21
Nr zlecenia/szkody: 24/023615
Data zlecenia: 21-03-2025

Dane pojazdu

Pomiar grubości powłoki lakierowej poj.

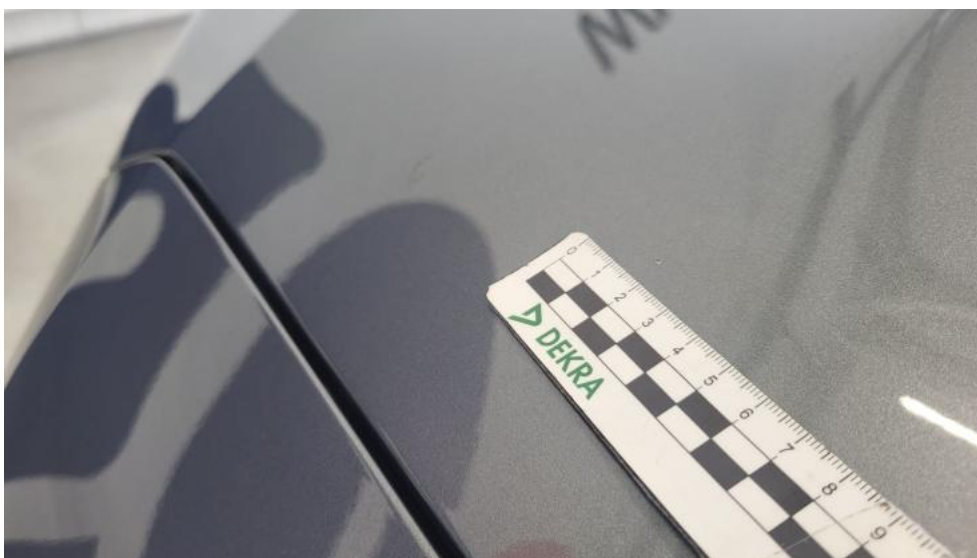
Rysy na samochodzie. Dostarczono ksero pozwolenia czasowego. Odpryski na szybie czołowej.

Fot. 40.
Pokrywa komory silnika - Rysa/odprysk 1

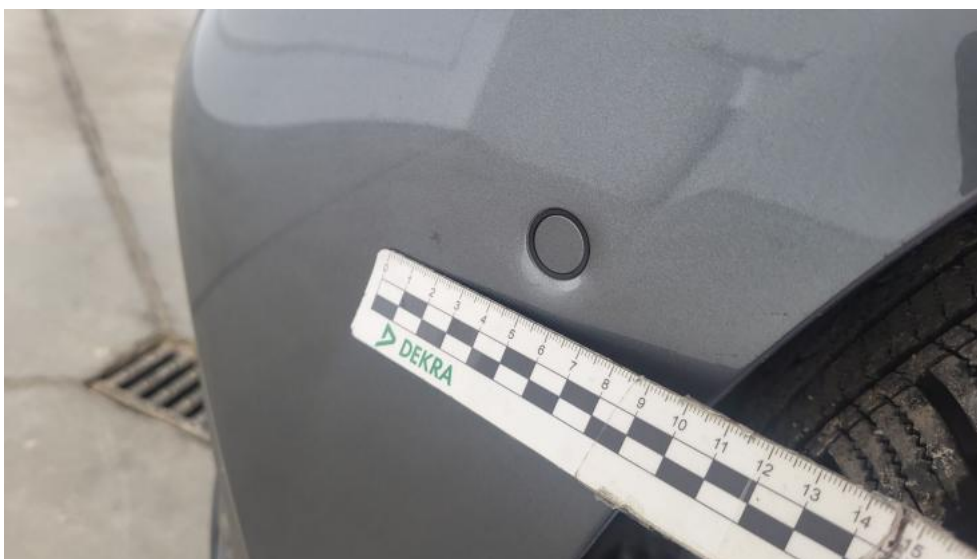
Fot. 41.
Zderzak - Rysa/odprysk 1

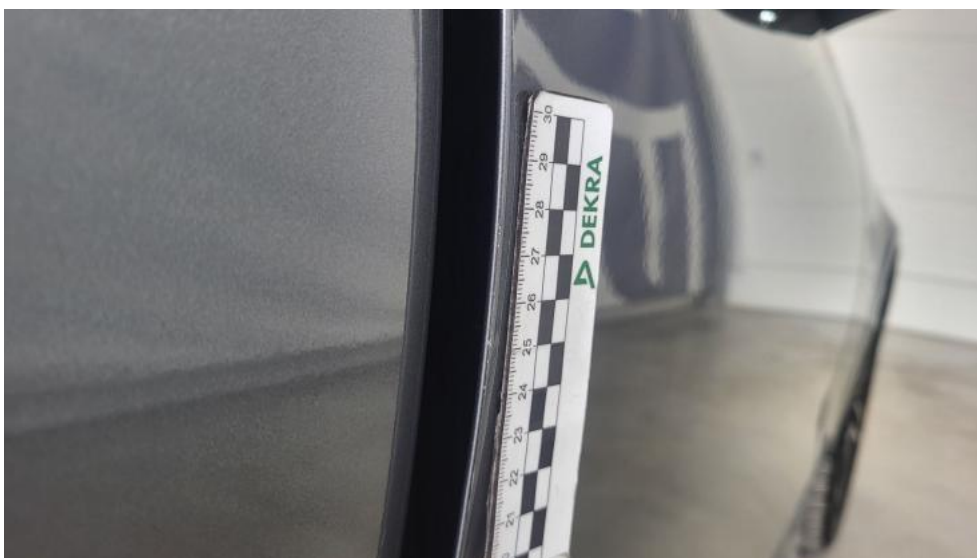
Fot. 42.
Drzwi przednie P - Rysa/odprysk 1

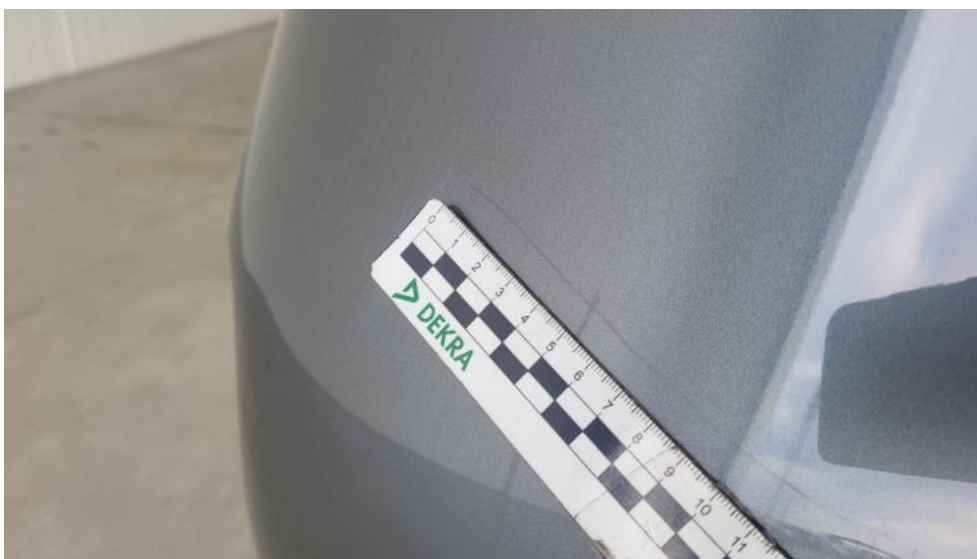
Fot. 43.
Zderzak tylny - Rysa/odprysk 1

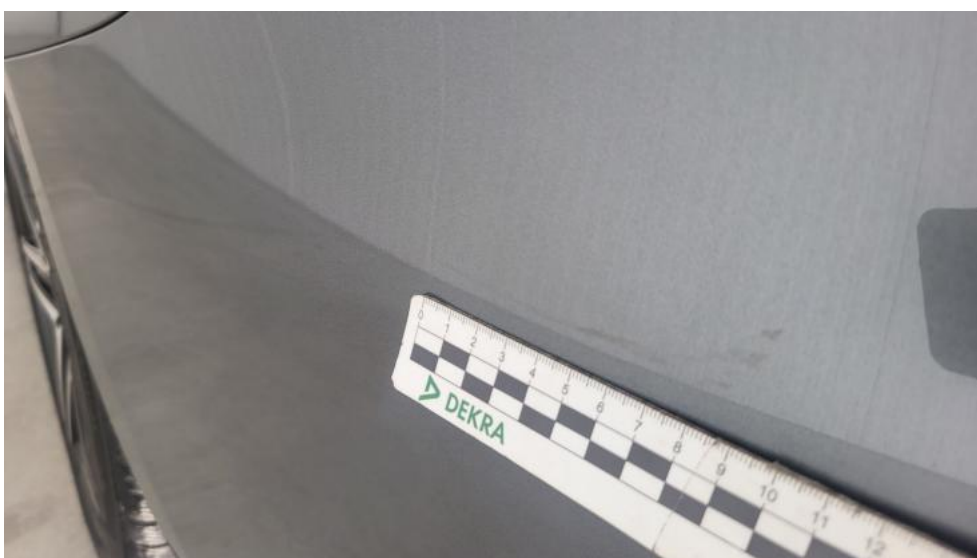
Fot. 44.
Zderzak tylny - Rysa/odprysk 2

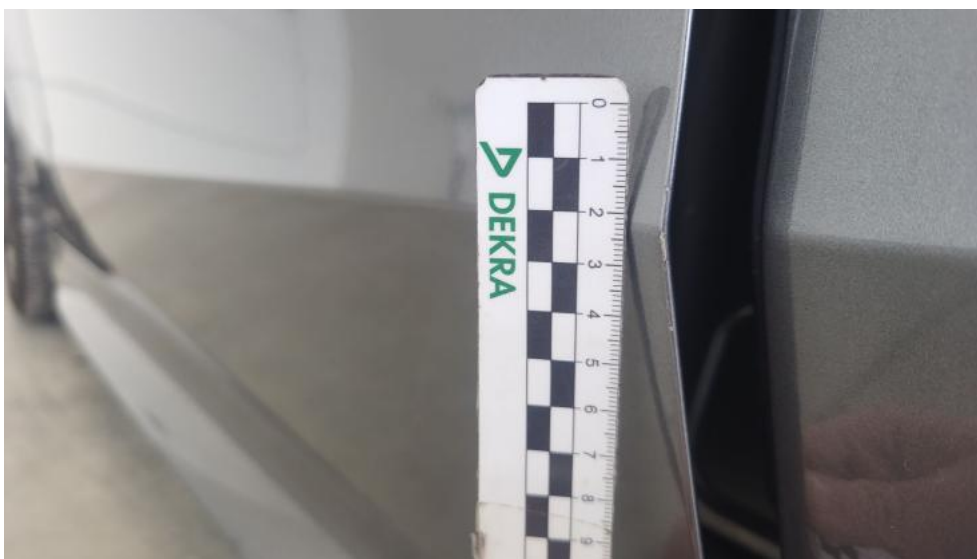
Fot. 45.
Drzwi przed L - Rysa/odprysk 1

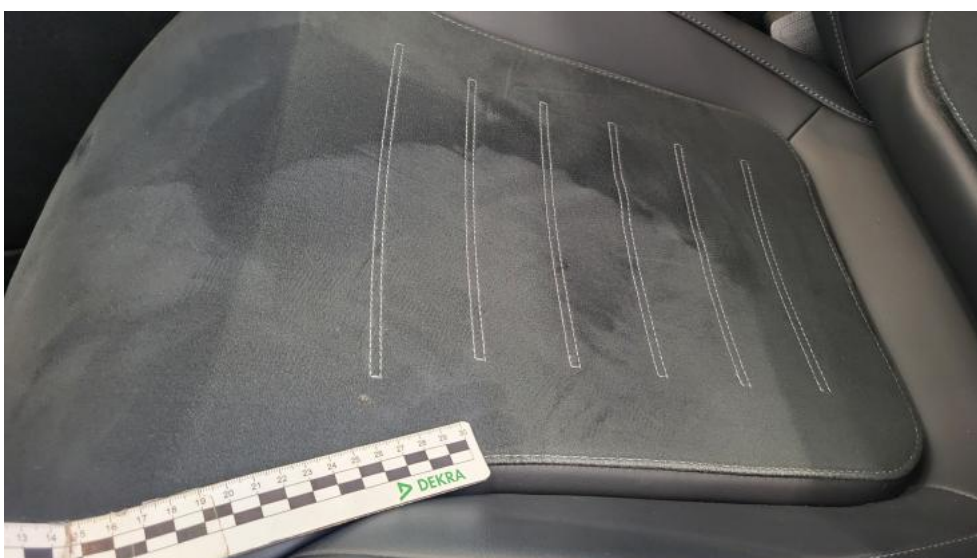
Fot. 46.
Fotel prz. lew. - Inne 1
