DEKRA's commission No. : PKOL(W)/LODZ/30403/25/04/28  
commission/ damage No. : FUTURA  
Date of commission: 28-04-2025

| Manufacturer | RENAULT |
| Model | Clio V 19-23 |
| Registration /record No. | WJ5517L |

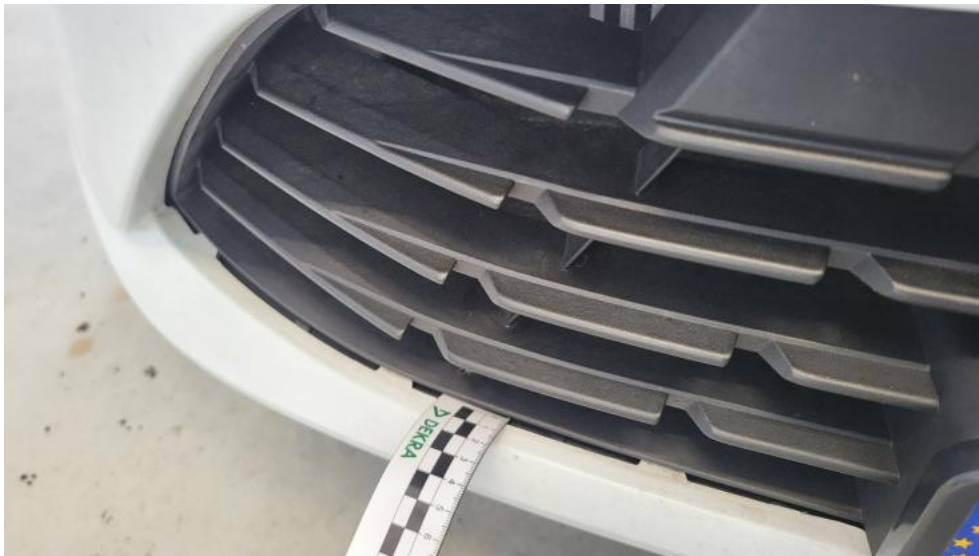
**Photo 33.**

Krata zderzaka prz. - Inne 1

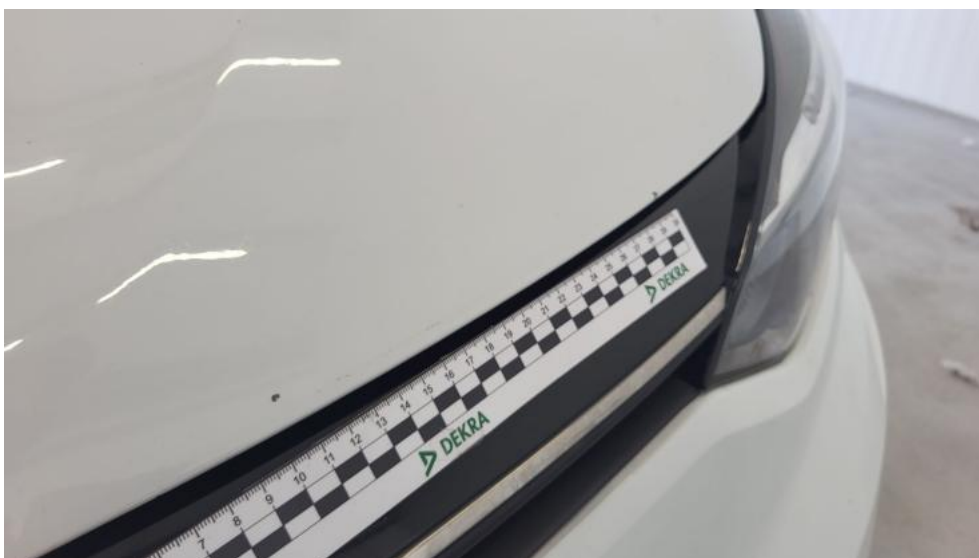
**Photo 34.**

Pokrywa komory silnika - Rysa/odprysk 1

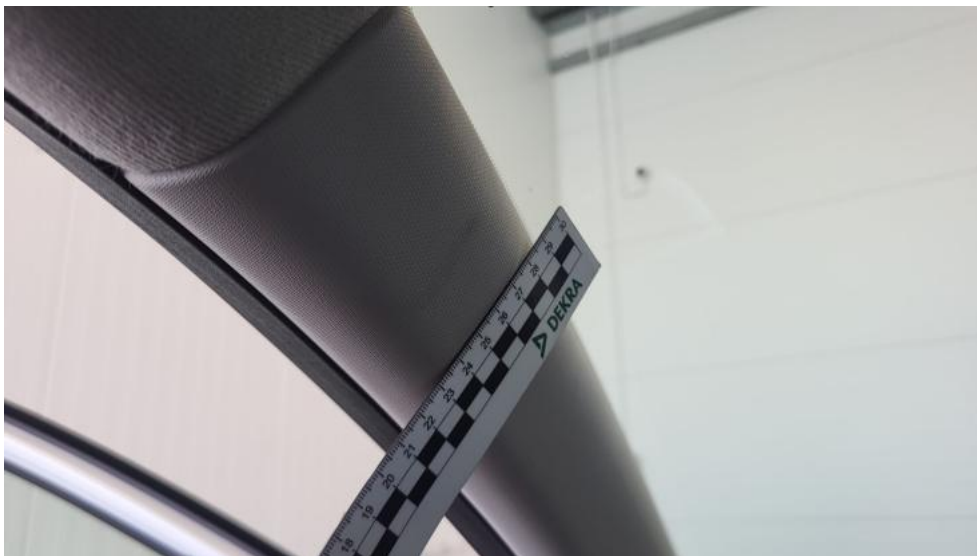
**Photo 41.**

Wykładzina(y) słupka przedniego L - Inne 1
