Nr zlecenia DEKRA: PKOL(W)/LODZ/30407/25/04/28  
Nr zlecenia/szkody: FUTURA  
Data zlecenia: 28-04-2025

**DEKRA Polska - Centrala**  
02-673 Warszawa, ul. Konstruktorska 12A

| Producent | RENAULT |
| Typ/wersja | Clio 1.0 TCe Equilibre |

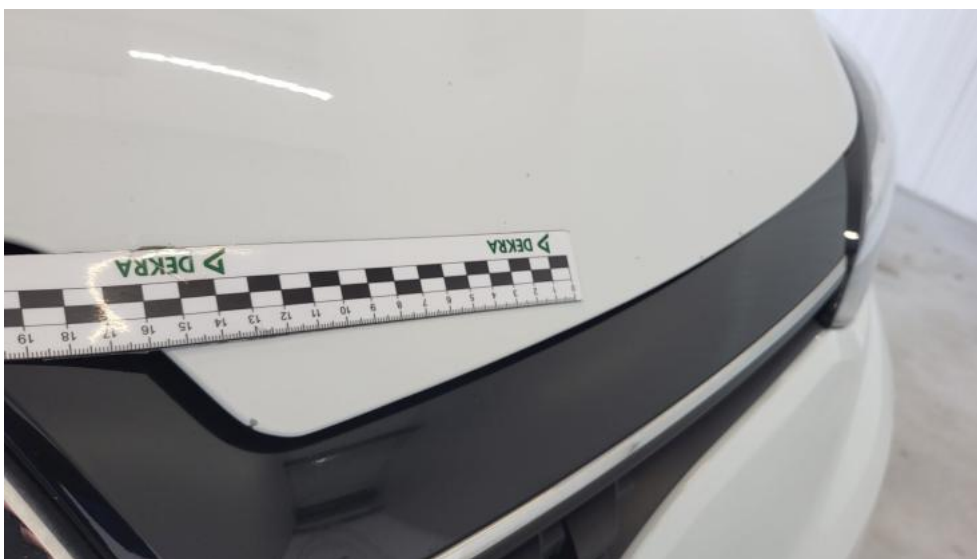
**Fot. 33.**

Pokrywa komory silnika - Rysa/odprysk 1

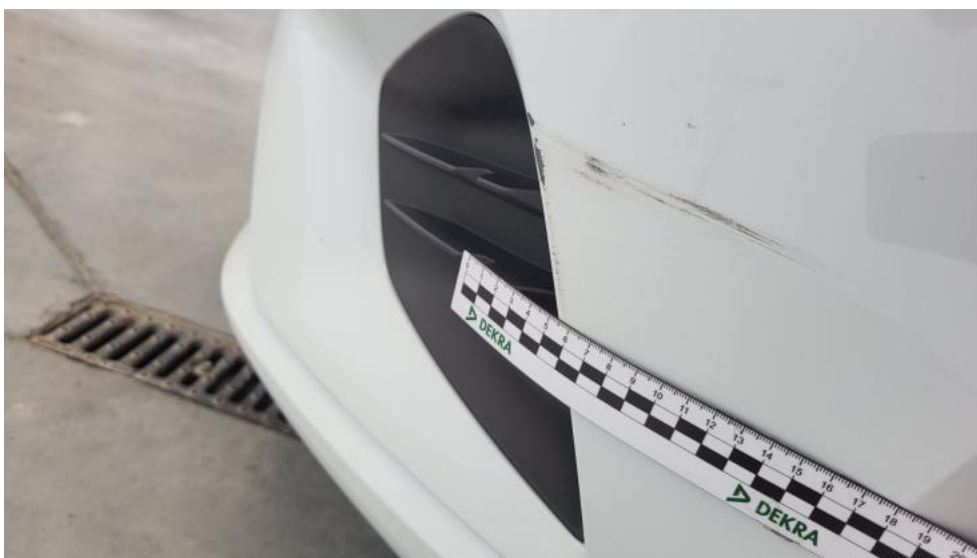
**Fot. 34.**

Zderzak - Rysa/odprysk 1

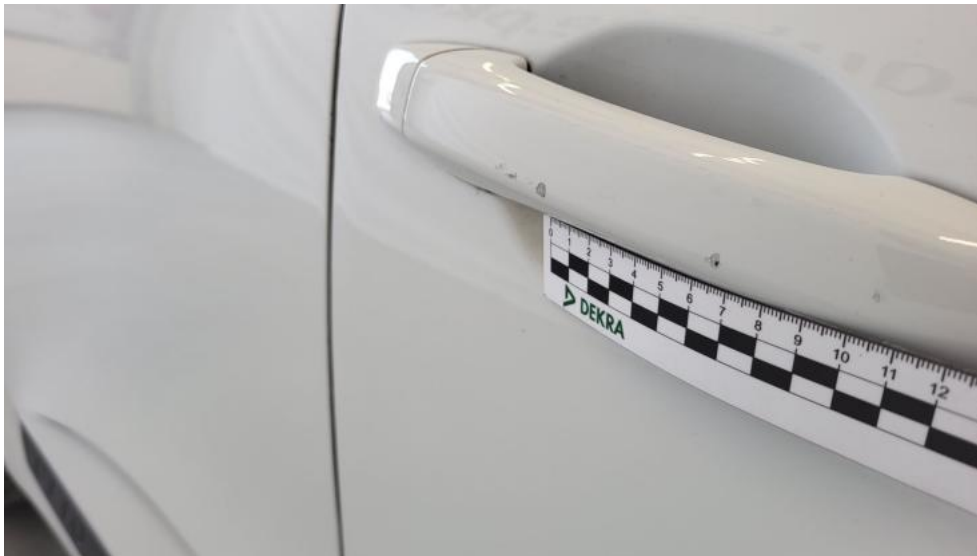
**Fot. 35.**

Klamka drzwi prz P - Rysa/odprysk 1

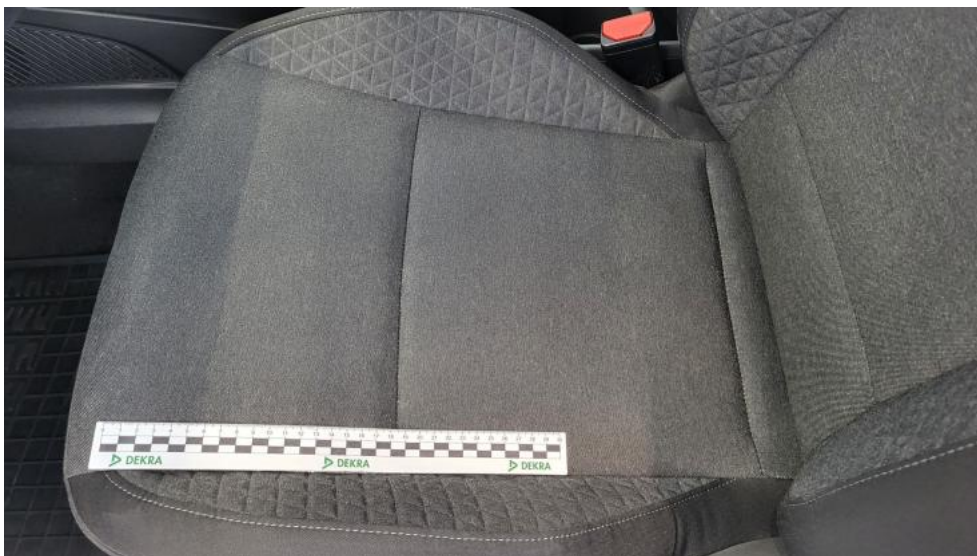
**Fot. 36.**

Fotel prz. lew. - Inne 1

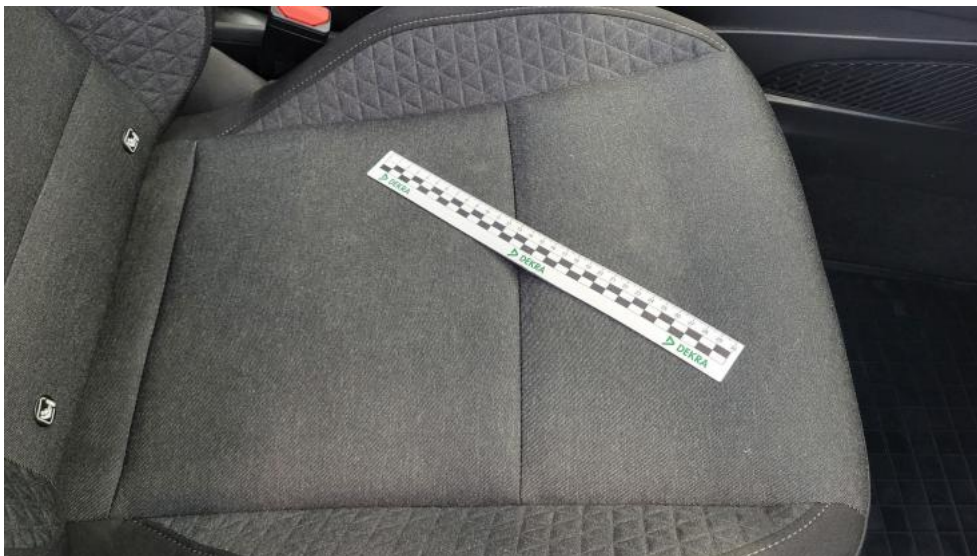
**Fot. 37.**

Fotel prz. praw. - Inne 1
