DEKRA's commission No. : PKOL(W)/LODZ/37840/25/05/26  
commission/ damage No. : 24/021186  
Date of commission: 26-05-2025

**Vehicle data**

| Manufacturer | BMW |
| Type / version | 530e PHEV aut |

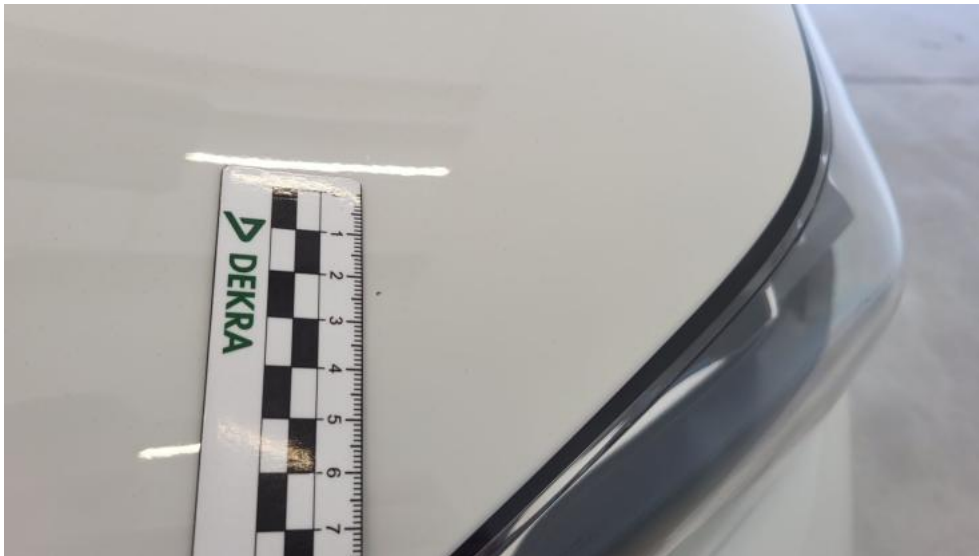
**Photo 49.**

Pokrywa komory silnika - Rysa/odprysk 1

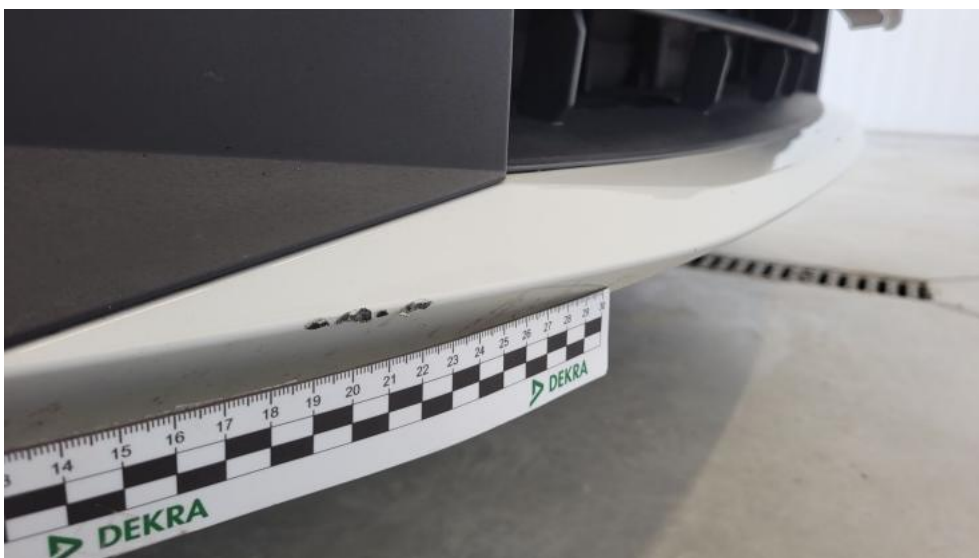
**Photo 50.**

Spoiler zderzaka przedniego - Rysa/odprysk 1

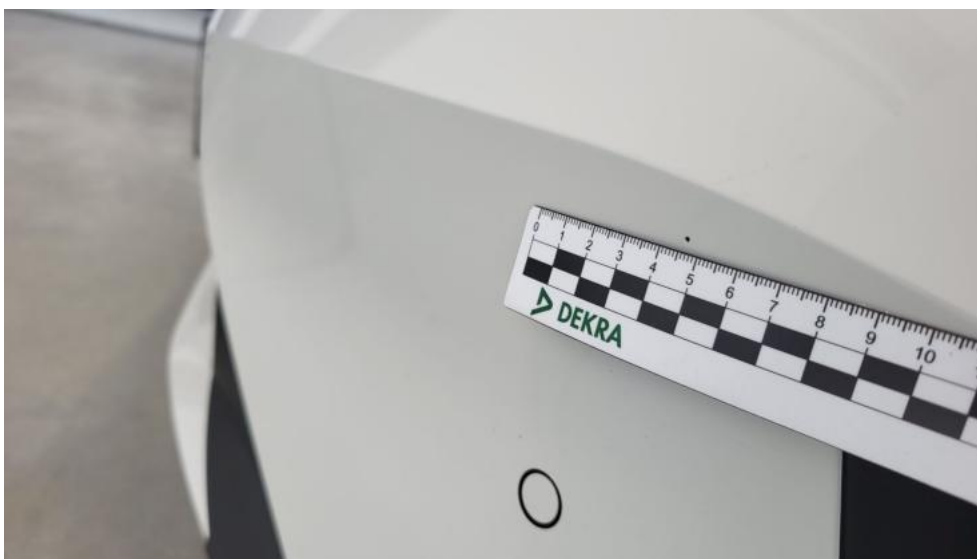
**Photo 51.**

Zderzak - Rysa/odprysk 1

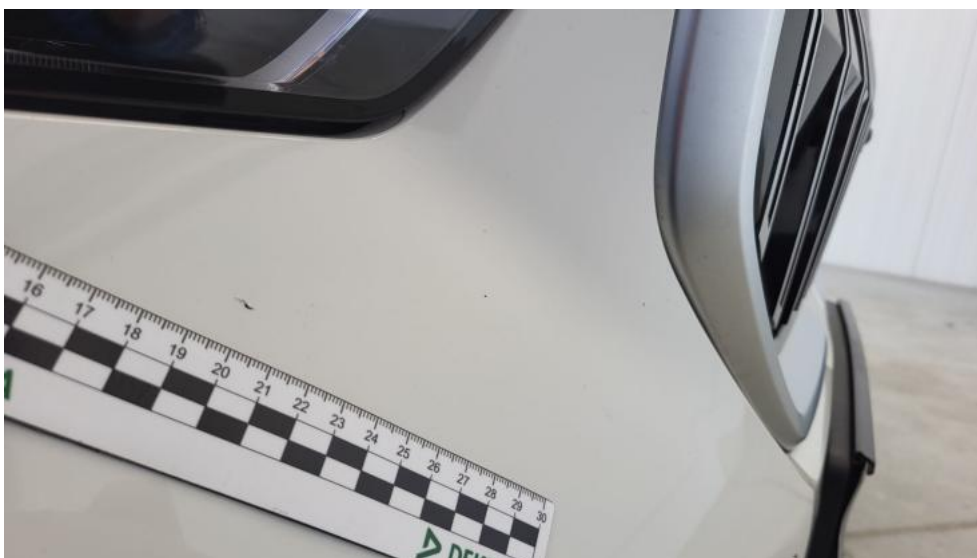
**Photo 52.**

Zderzak - Rysa/odprysk 2

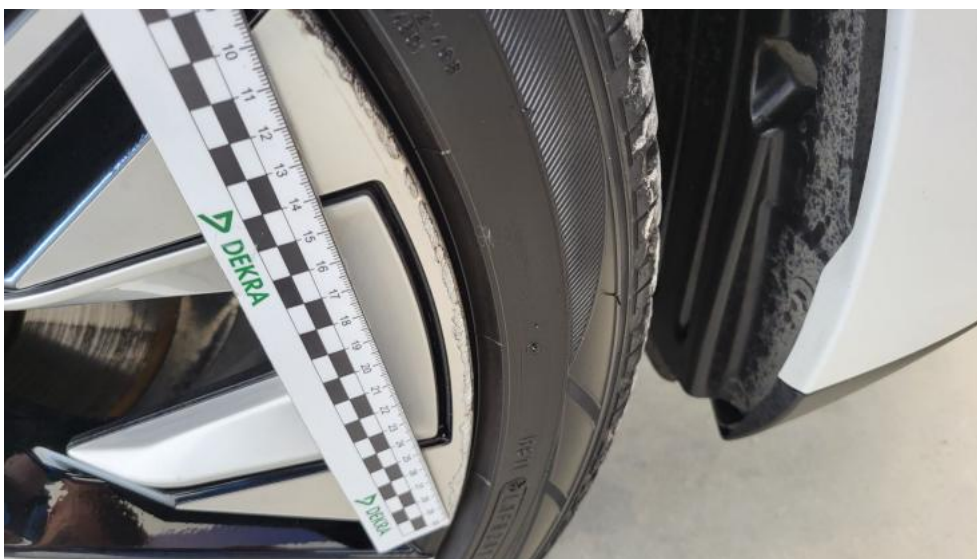
**Photo 53.**

Felga aluminiowa przednia P - Rysa/odprysk 1

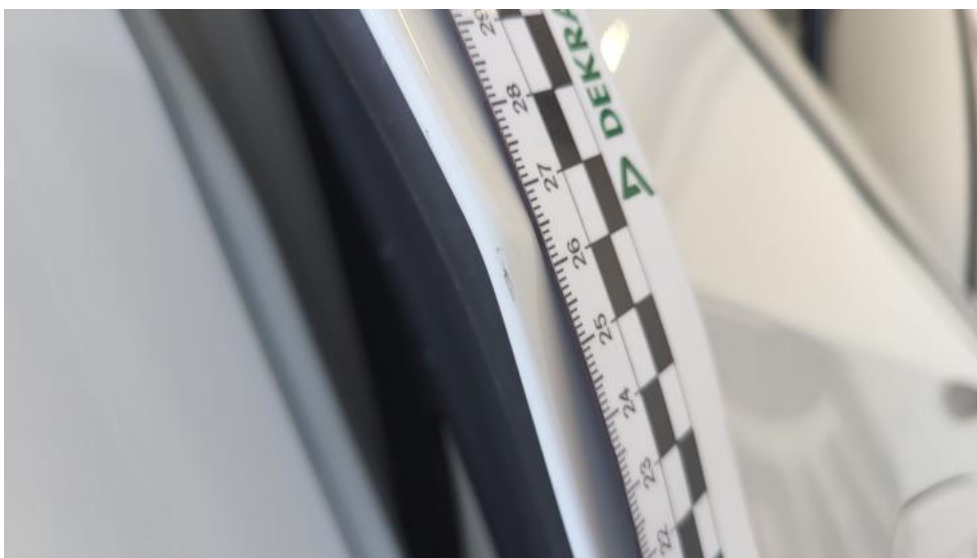
**Photo 54.**

Drzwi tylne P - Rysa/odprysk 1

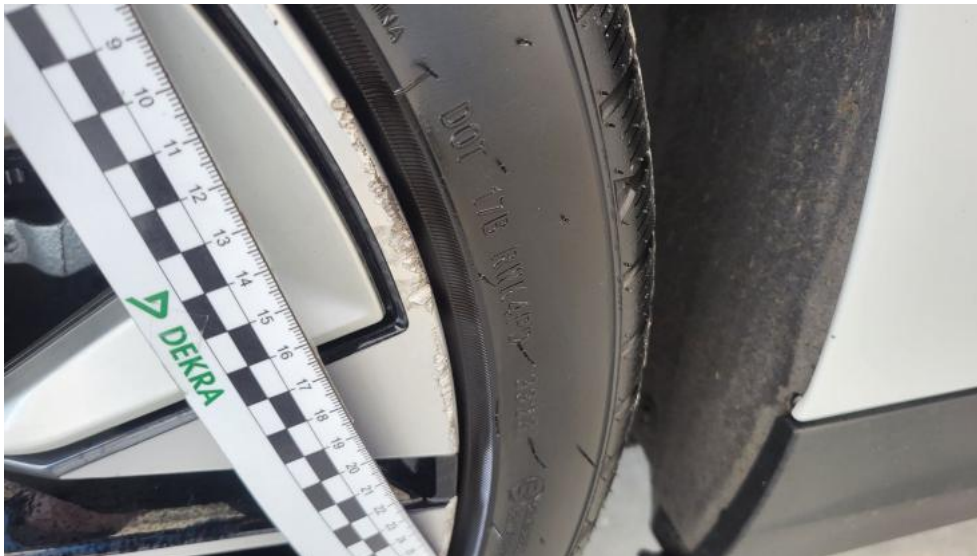
**Photo 55.**

Felga aluminiowa tylna P - Rysa/odprysk 1

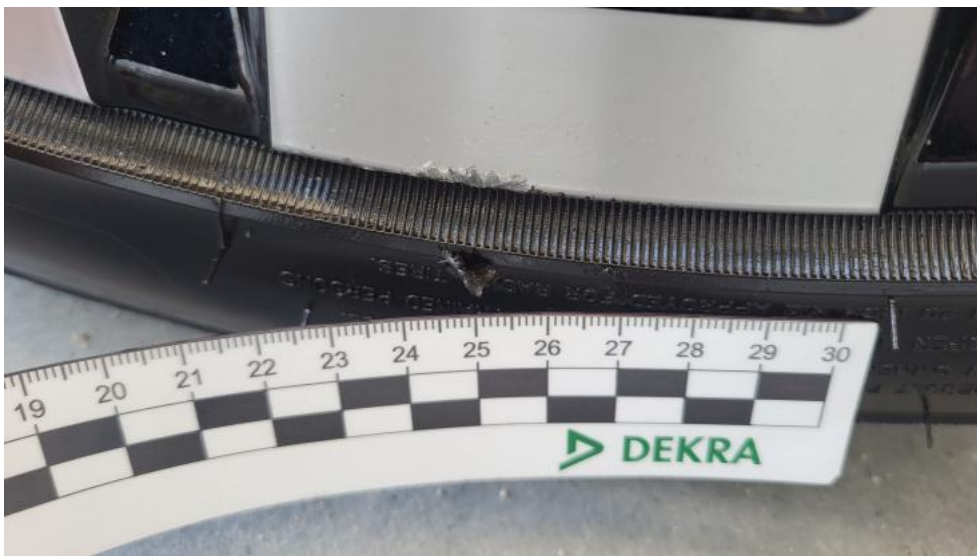
**Photo 56.**

Opona tylna P - Pęknięcie/rozerwanie 1

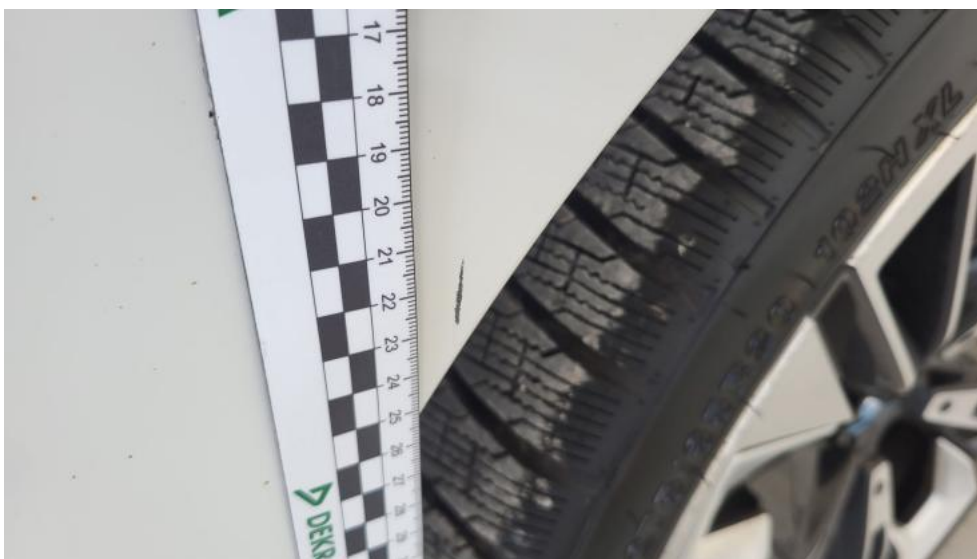
**Photo 57.**

Zderzak tylny - Rysa/odprysk 1

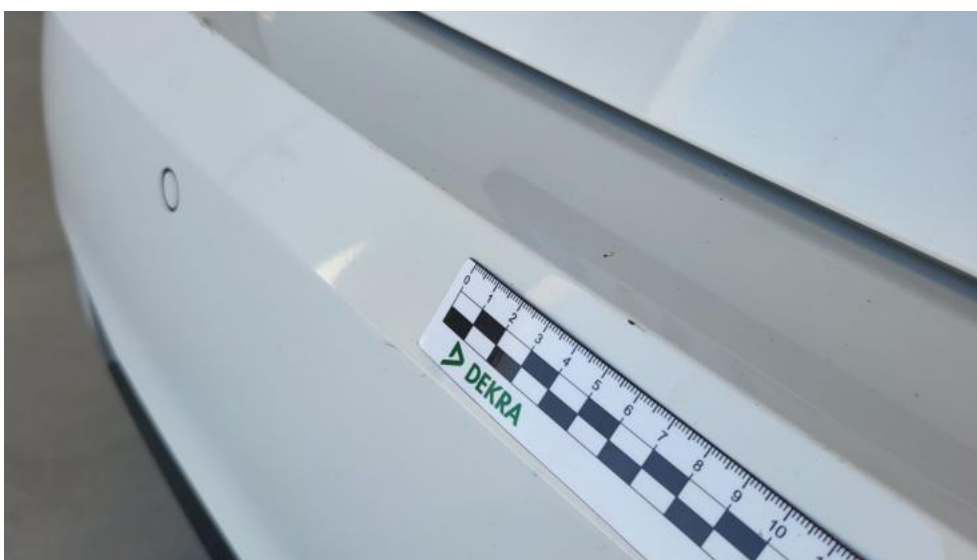
**Photo 58.**

Zderzak tylny - Rysa/odprysk 2

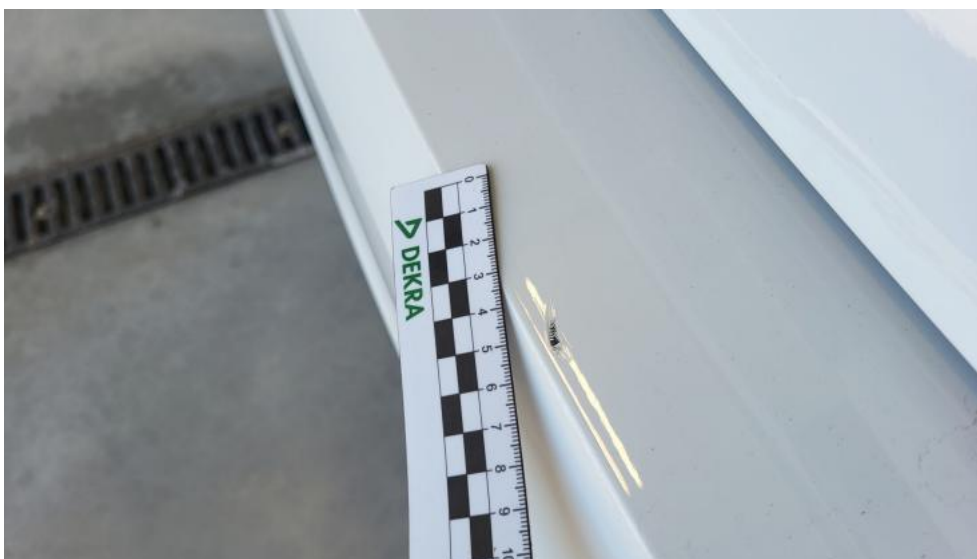
**Photo 59.**

Zderzak tylny - Wgniecenie/odkształcenie 1

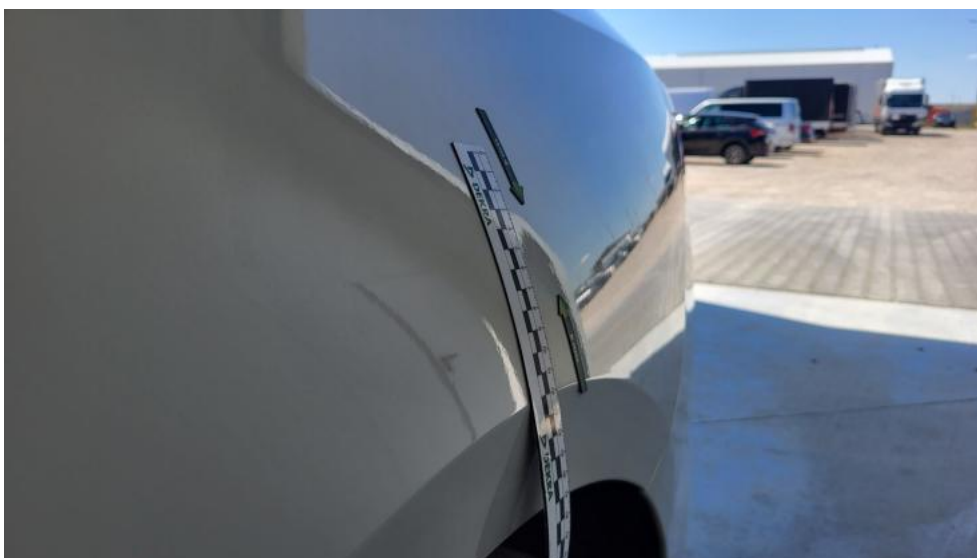
**Photo 60.**

Błotnik tylny L / Ściana boczna L - Wgniecenie/odkształcenie 1

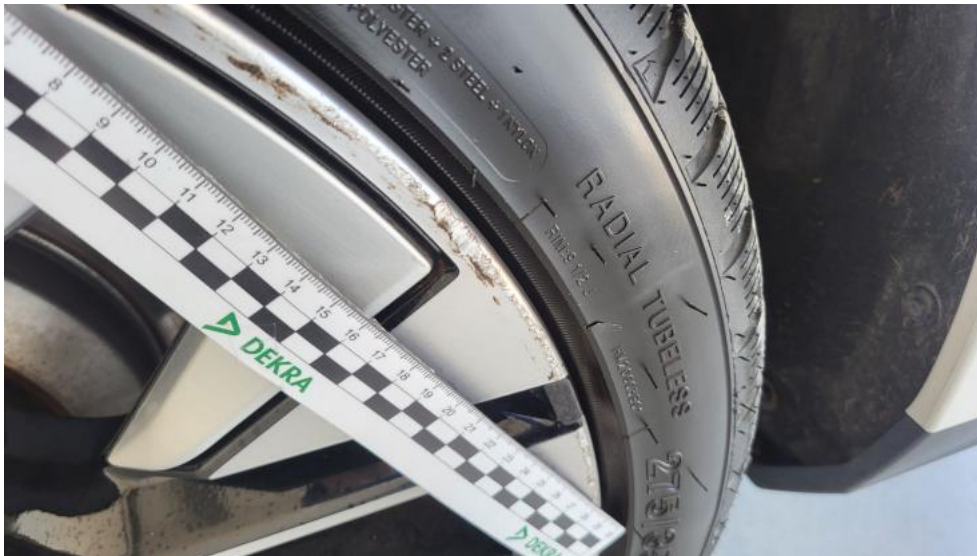
**Photo 61.**

Felga aluminiowa tylna L - Rysa/odprysk 1

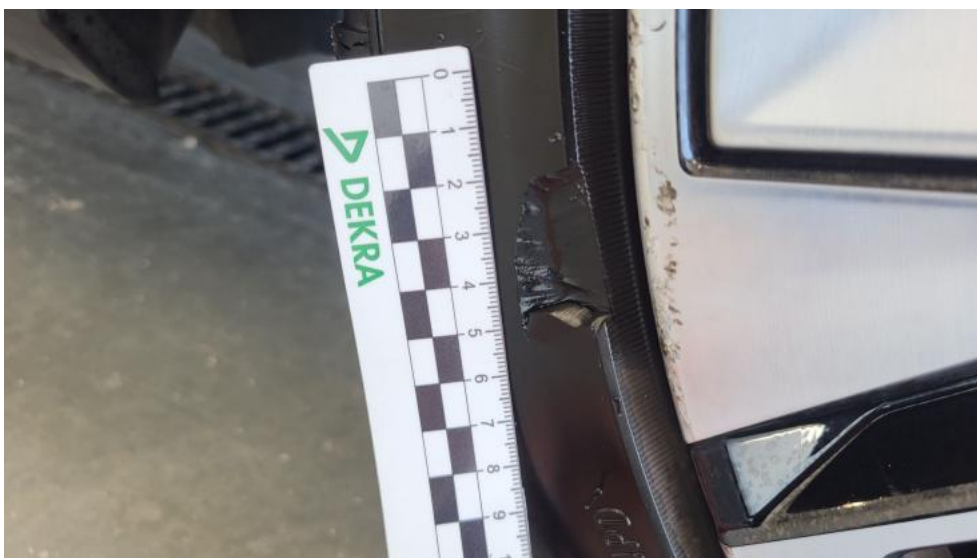
**Photo 62.**

Opona tylna L - Pęknięcie/rozerwanie 1

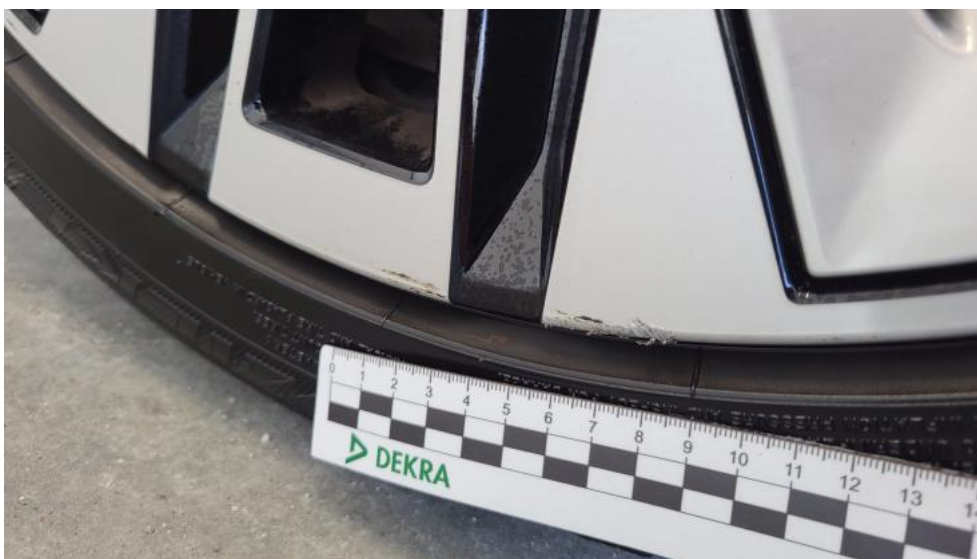
**Photo 63.**

Felga Aluminiowa przednia L - Rysa/odprysk 1
