DEKRA's commission No. : PKOL(W)/LODZ/21700/25/03/25  
commission/ damage No. : Futura  
Date of commission: 25-03-2025

| Manufacturer | AUDI |
| Model | A6 [C8] 18-23 |
| Registration /record No. | WJ1248L |

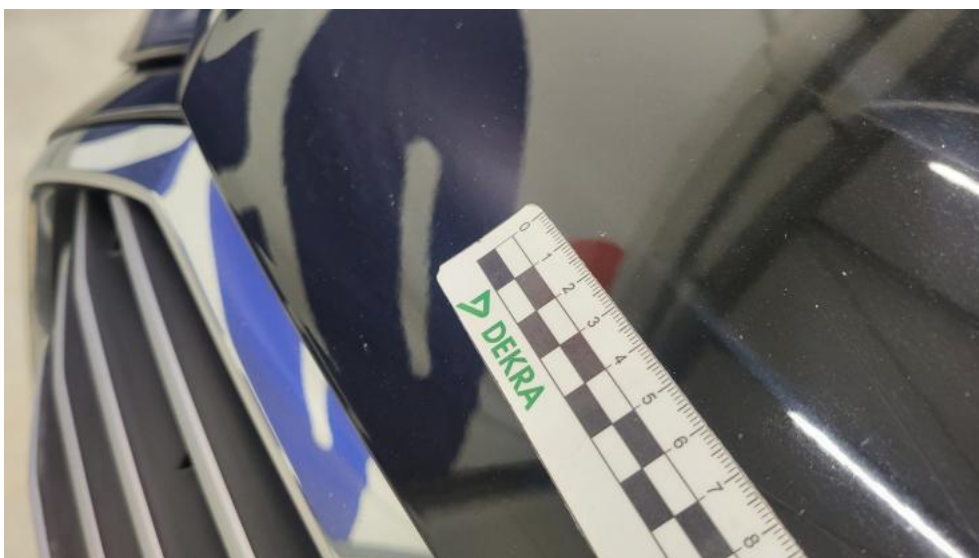
**Photo 38.**

Pokrywa komory silnika - Rysa/odprysk 1

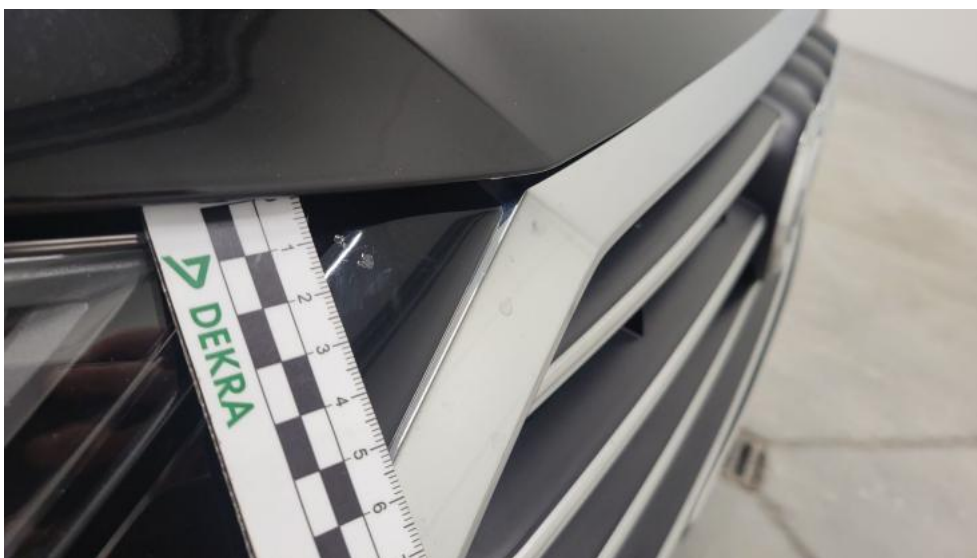
**Photo 42.**

Zderzak - Rysa/odprysk 2

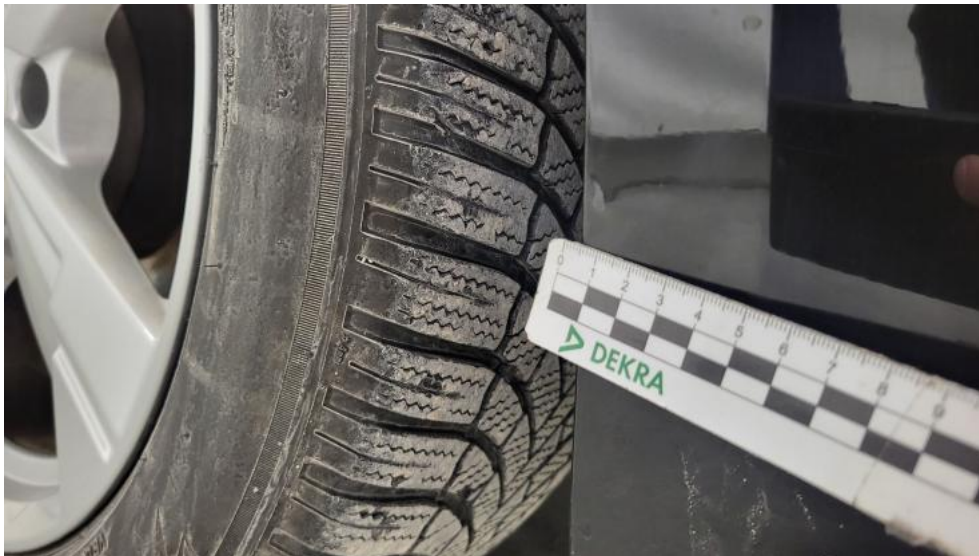
**Photo 43.**

Zderzak - Wgniecenie/odkształcenie 1

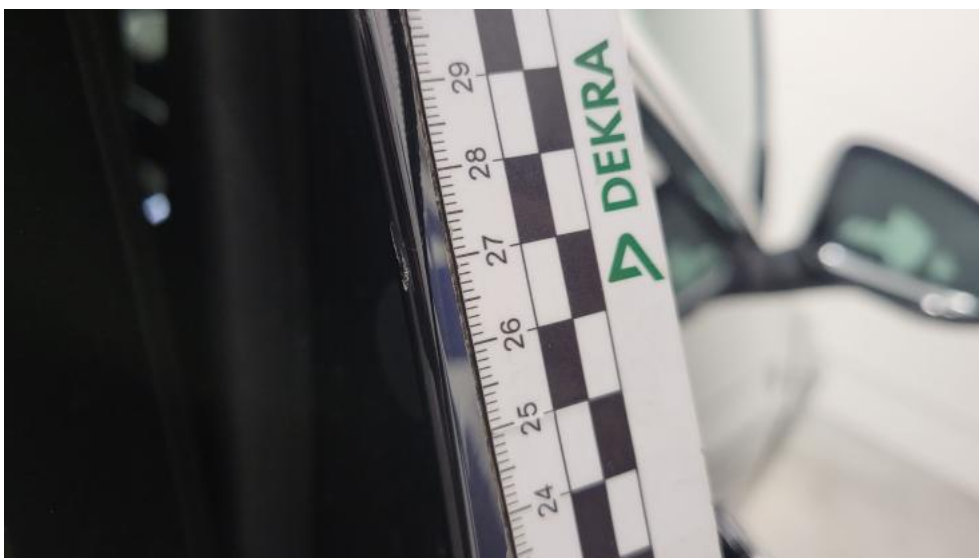
**Photo 44.**

Drzwi przednie P - Rysa/odprysk 1

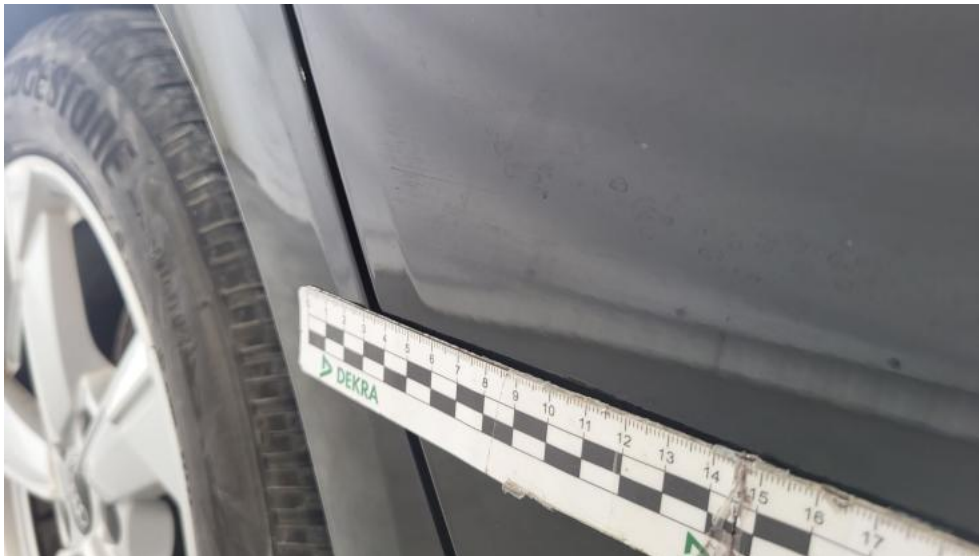
**Photo 45.**

Drzwi tylne P - Rysa/odprysk 1

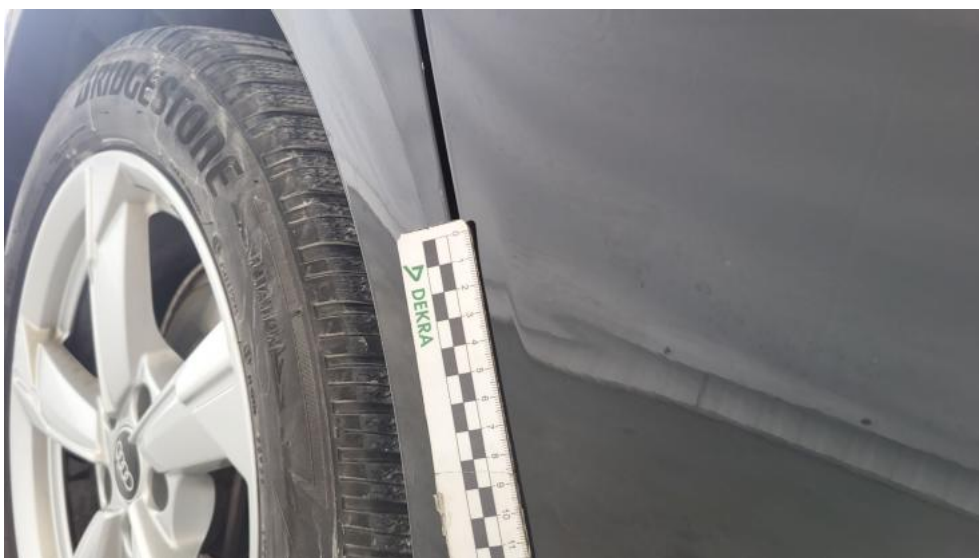
**Photo 46.**

Drzwi tylne P - Wgniecenie/odkształcenie 1

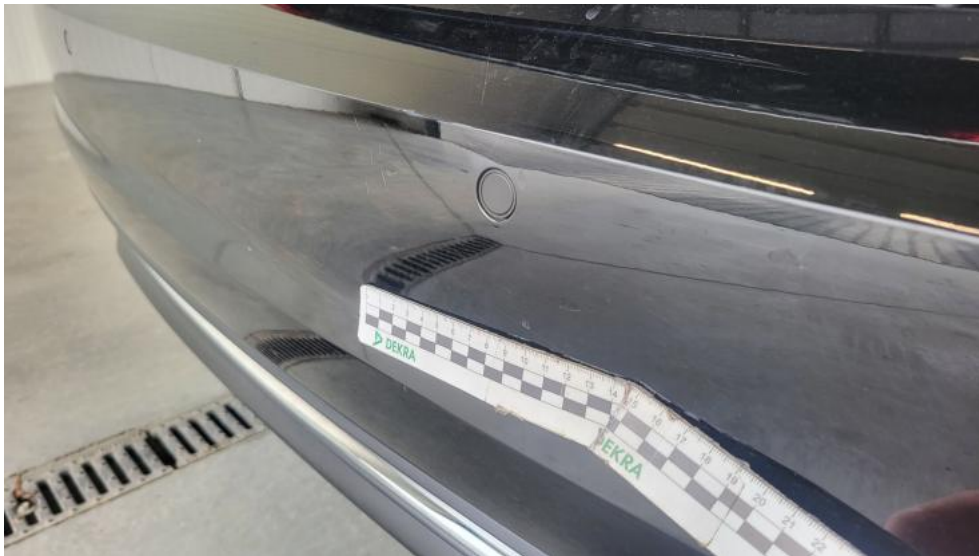
**Photo 49.**

Zderzak tylny - Rysa/odprysk 1

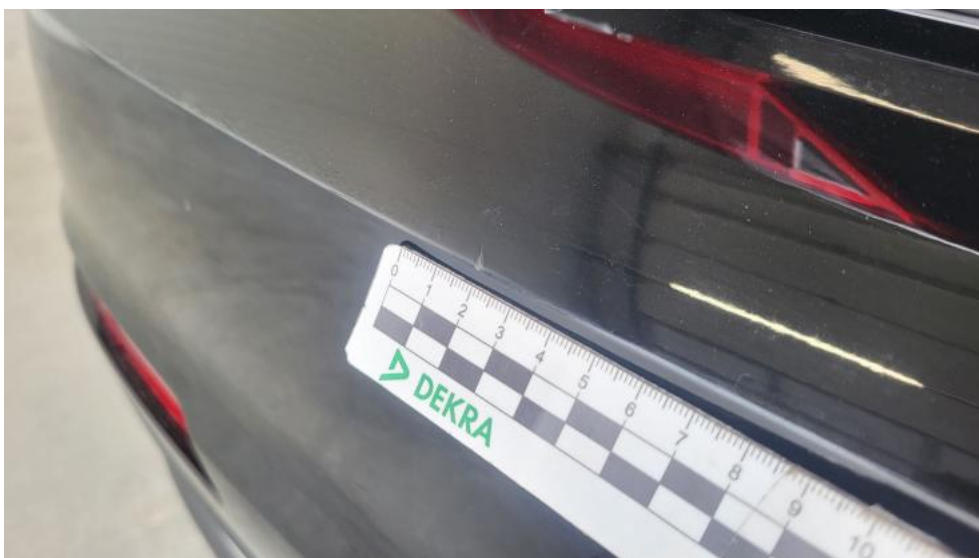
**Photo 50.**

Zderzak tylny - Rysa/odprysk 2

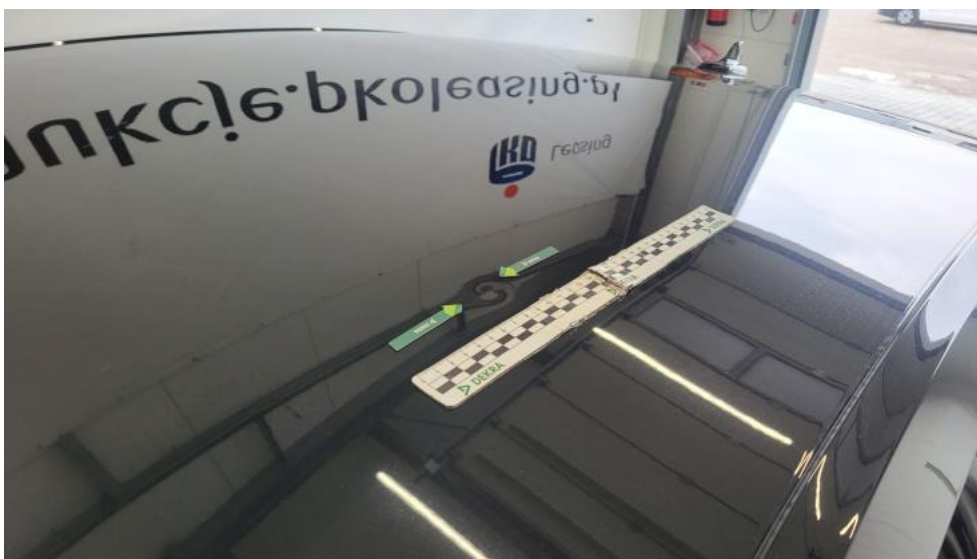
**Photo 51.**

Dach - Wgniecenie/odkształcenie 1

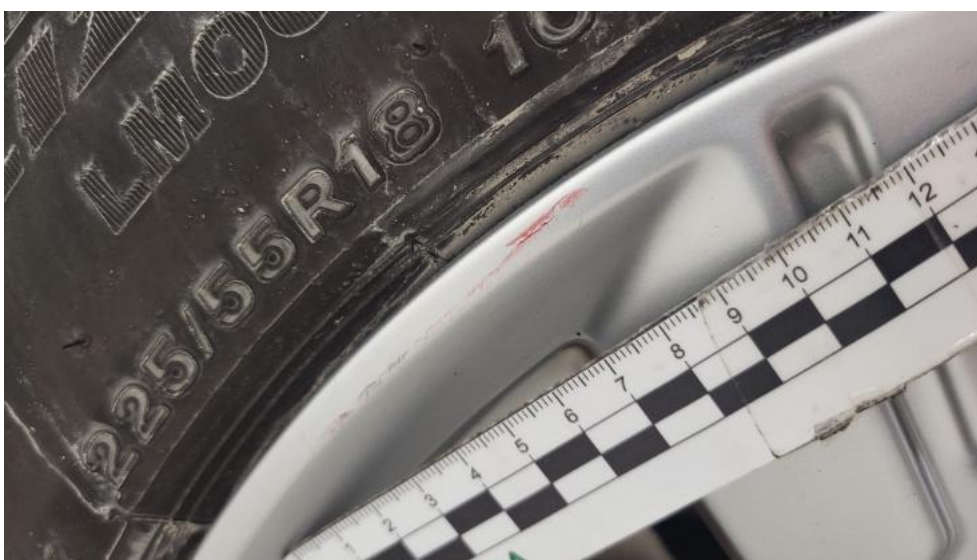
**Photo 52.**

Felga aluminiowa tylna L - Rysa/odprysk 1

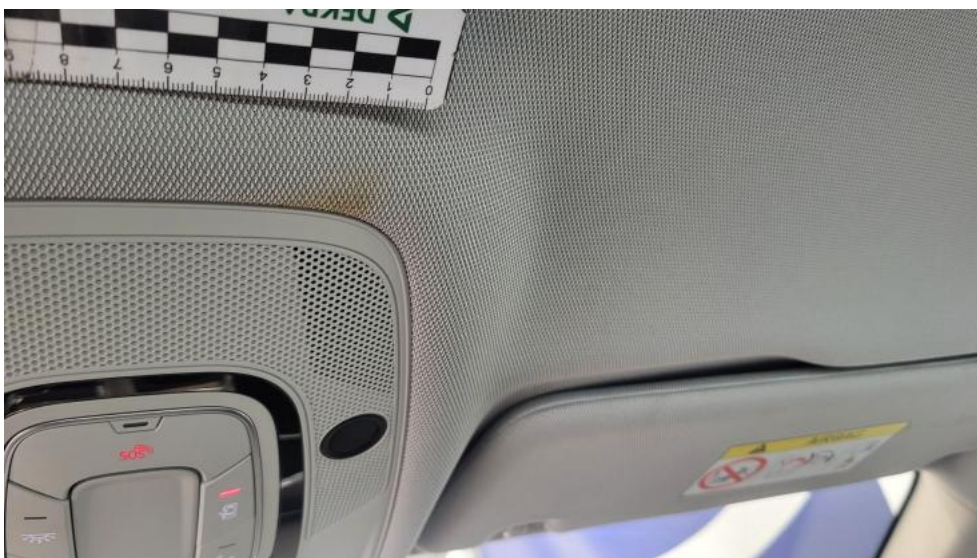
**Photo 56.**

Podsufitka - Inne 1
