Nr zlecenia DEKRA: PKOL(W)/LODZ/27474/25/04/15  
Nr zlecenia/szkody: 23/005316  
Data zlecenia: 15-04-2025

| Producent | MERCEDES-BENZ |
| Model | A Klasa [W177] 22- |
| Typ/wersja | A 45 S AMG 4-Matic 8G-DCT |

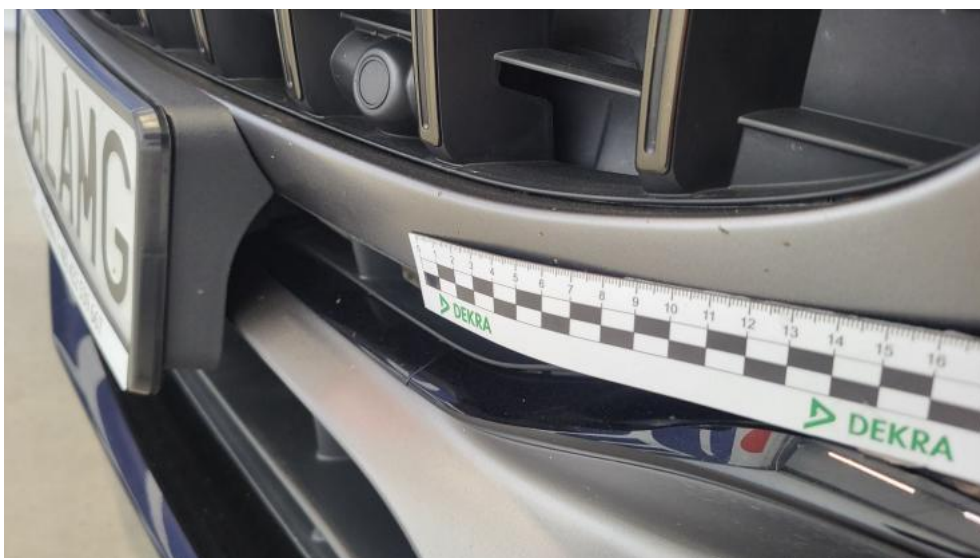
**Fot. 48.**  
Zderzak - Rysa/odprysk 1

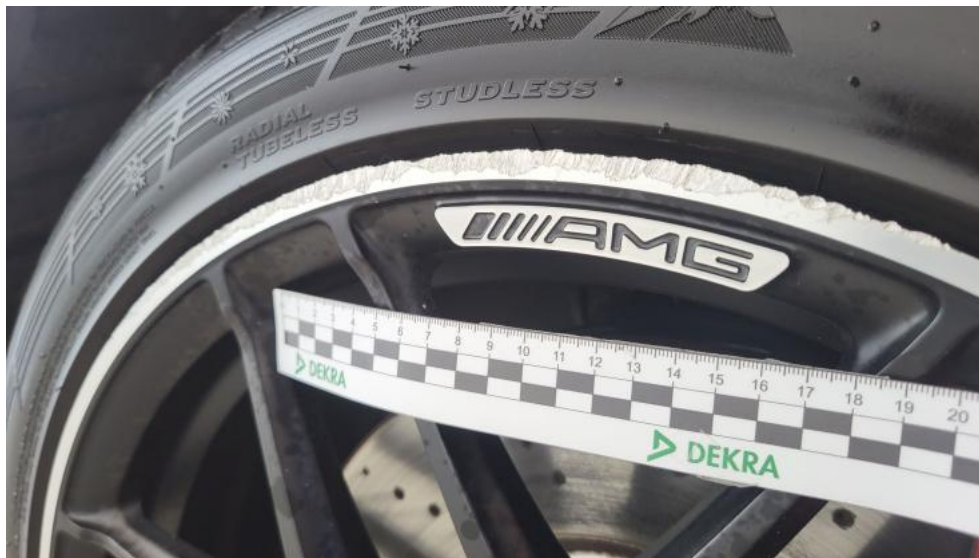
**Fot. 49.**

Felga aluminiowa przednia P - Rysa/odprysk 1

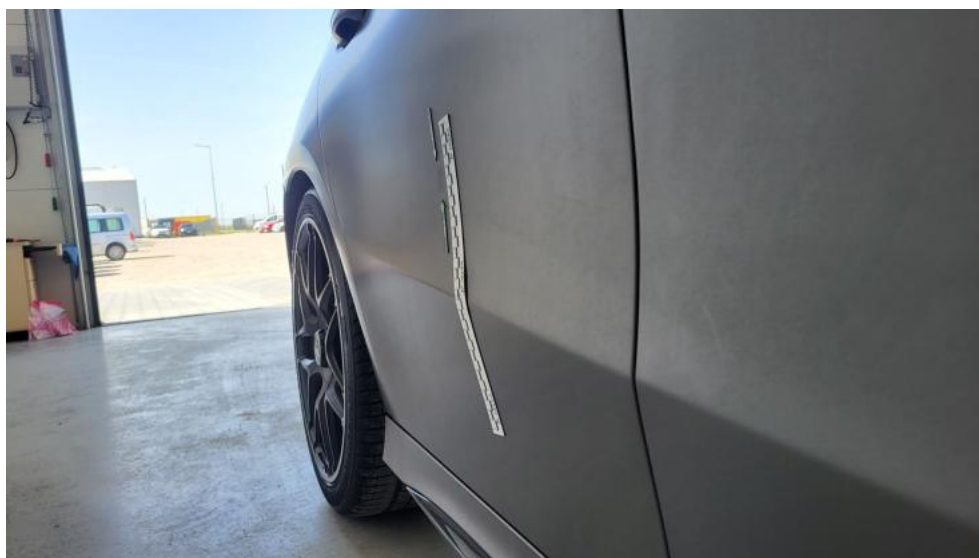
**Fot. 50.**

Drzwi tylne P - Wgniecenie/odkształcenie 1

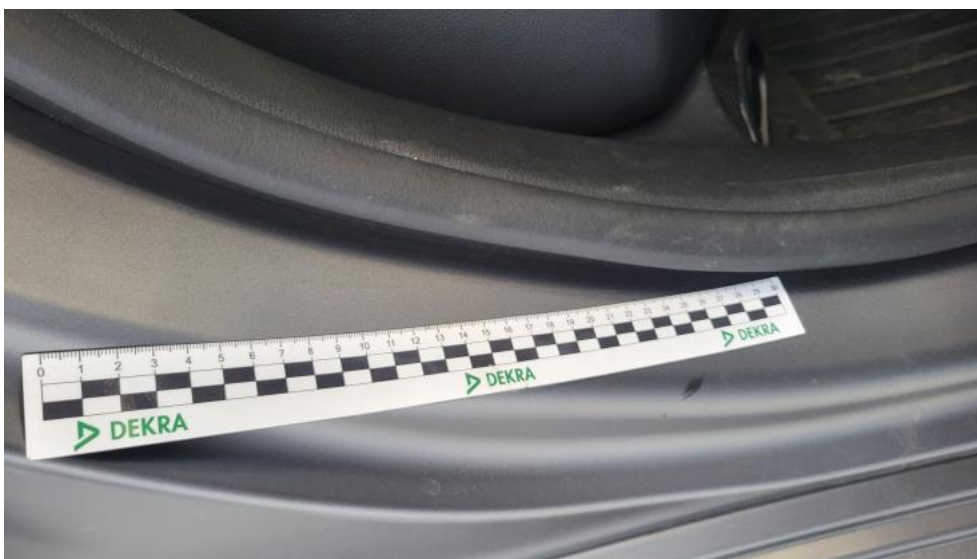
**Fot. 51.**  
Próg P - Rysa/odprysk 1

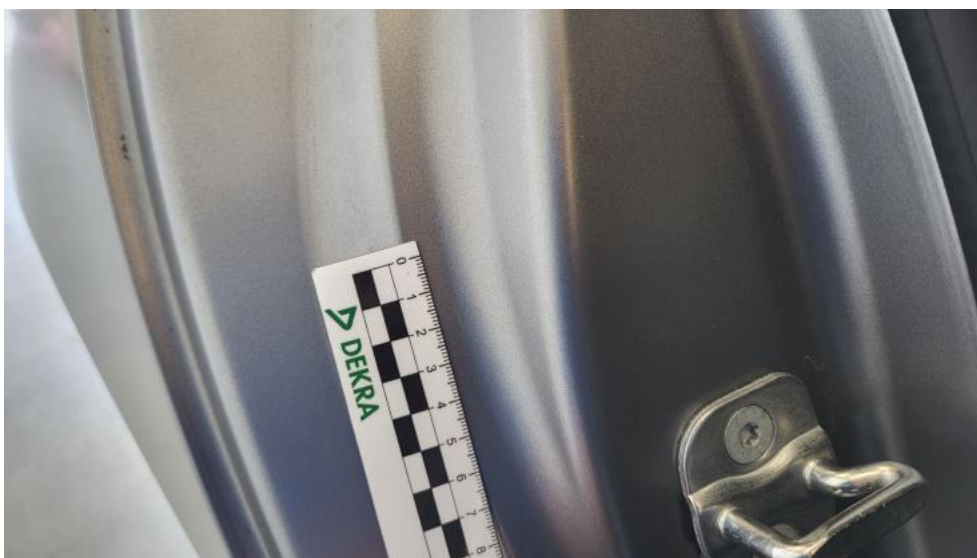
**Fot. 52.**  
Błotnik tylny P / Ściana boczna P - Rysa/odprysk 1

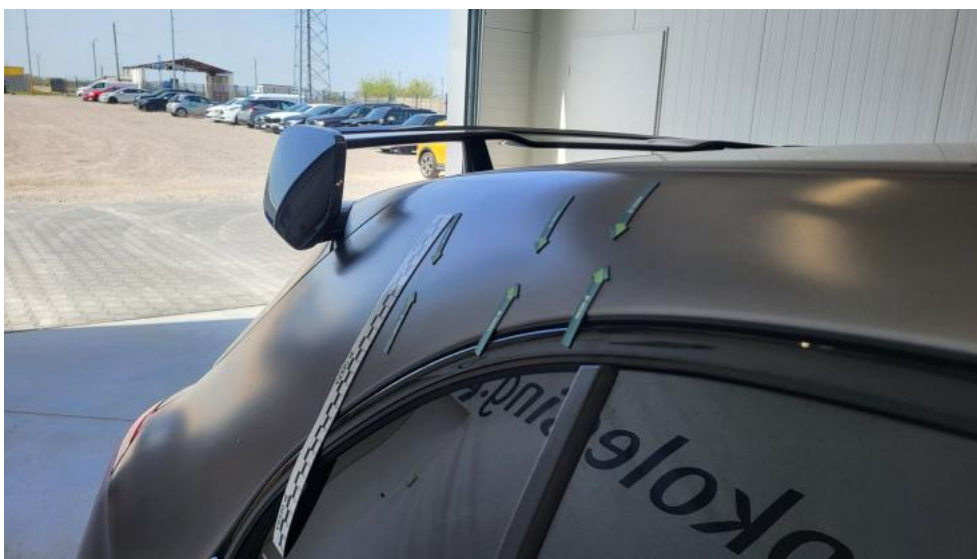
**Fot. 53.**

Błotnik tylny P / Ściana boczna P - Wgniecenie/odkształcenie 1

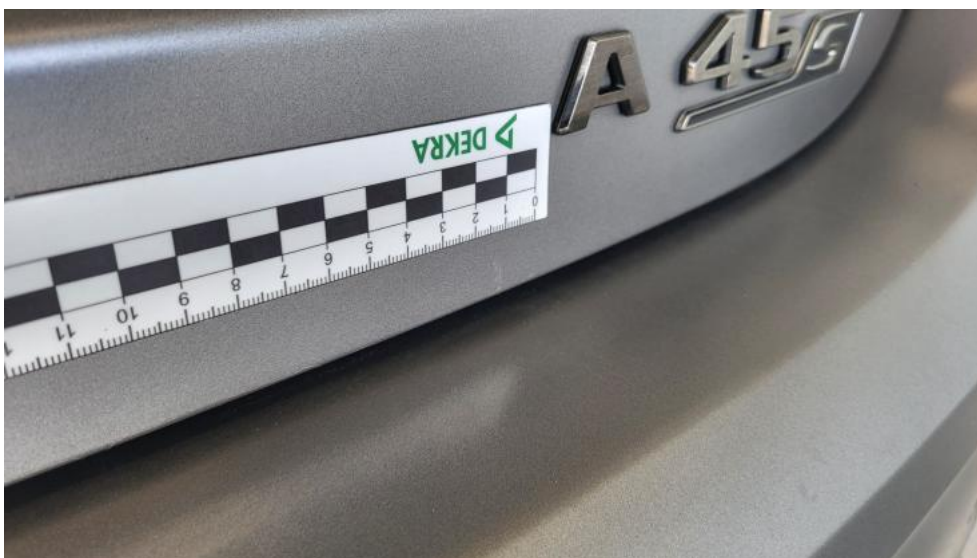
**Fot. 54.**

Pokrywy bagażnika - Rysa/odprysk 1

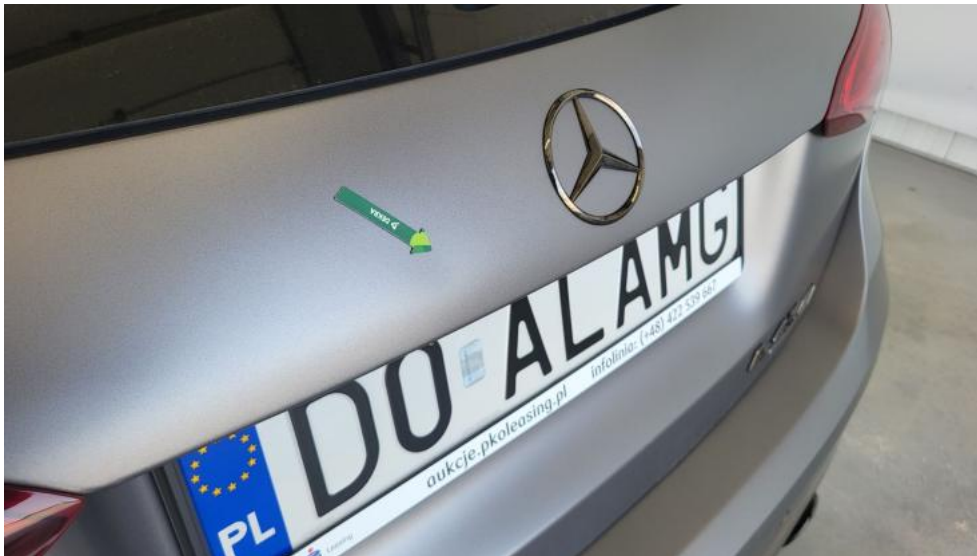
**Fot. 55.**

Pokrywy bagażnika - Wgniecenie/odkształcenie 1

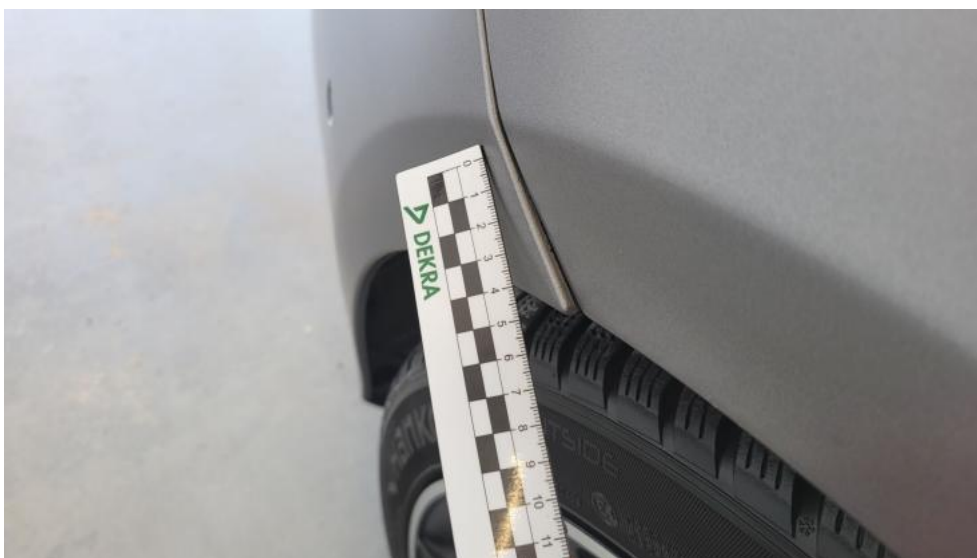
**Fot. 56.**

Zderzak tylny - Inne 1

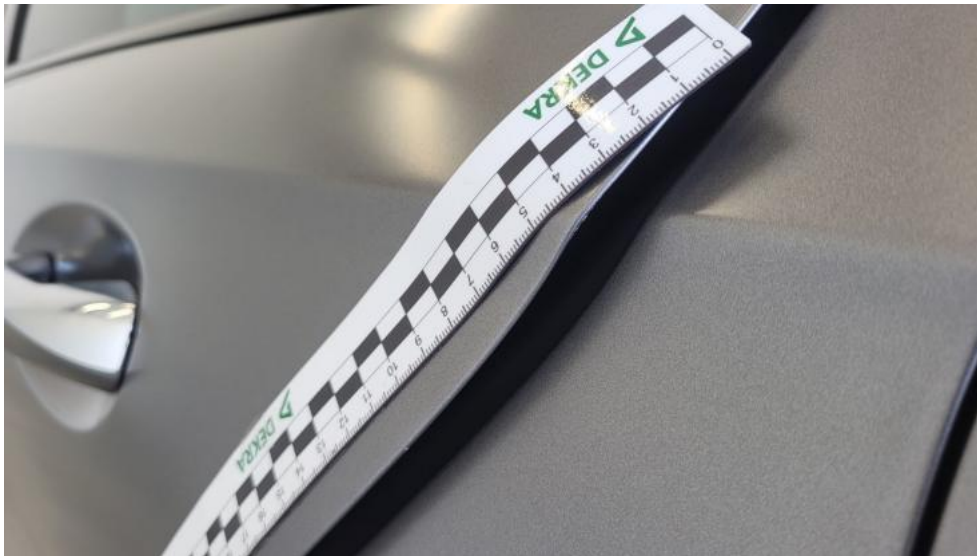
**Fot. 57.**

Drzwi tylne L - Rysa/odprysk 1

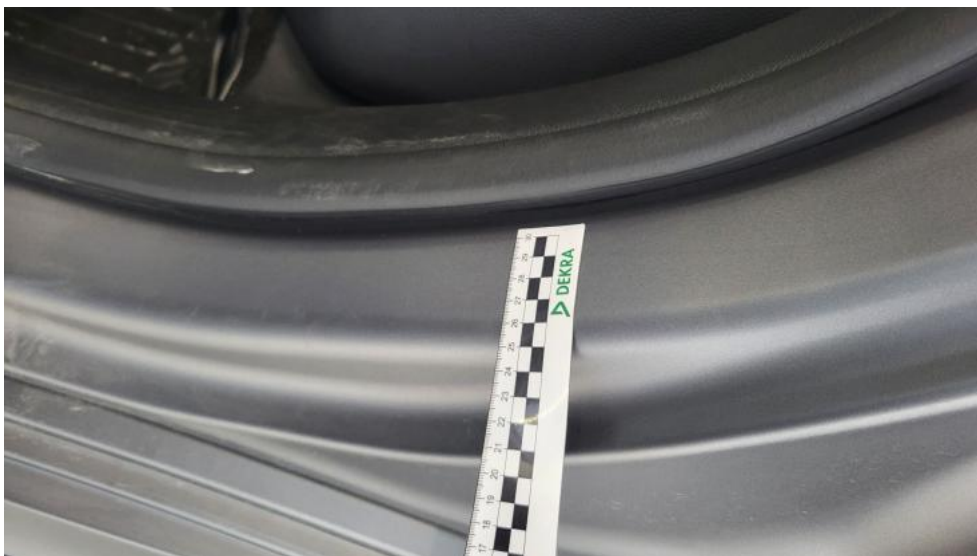
**Fot. 58.**

Próg L - Rysa/odprysk 1

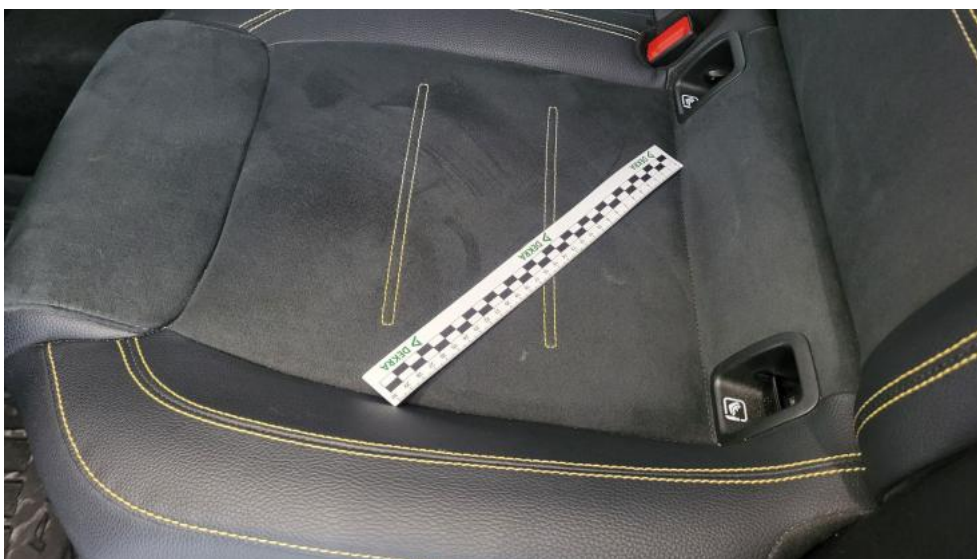
Brak zaślepek na tylnej kanapie.

**Fot. 59.**  
Kanapa tyl. - Inne 1

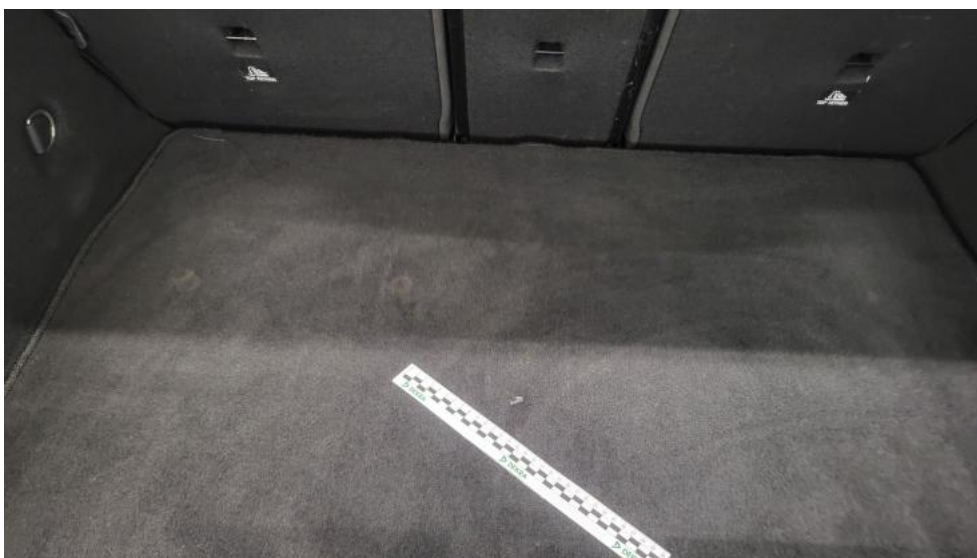
**Fot. 60.**  
Wykładzina podłogi bagażnika - Inne 1

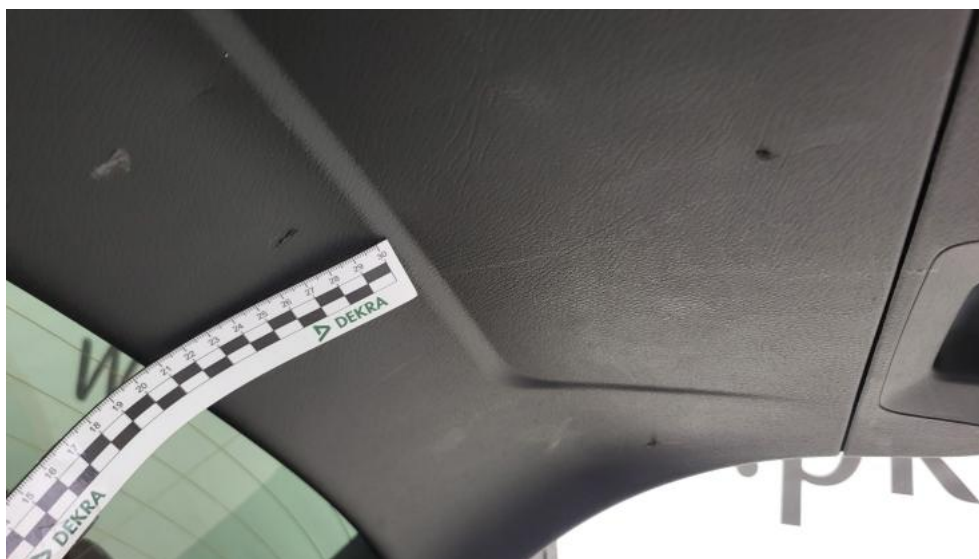
**Fot. 61.**

Wykładzina pokrywy tylnej - Rysa/odprysk 1
