DEKRA's commission No. : PKOL(W)/LODZ/21700/25/03/25
commission/ damage No. : Futura
Date of commission: 25-03-2025

Vehicle data

Description of the technical condition

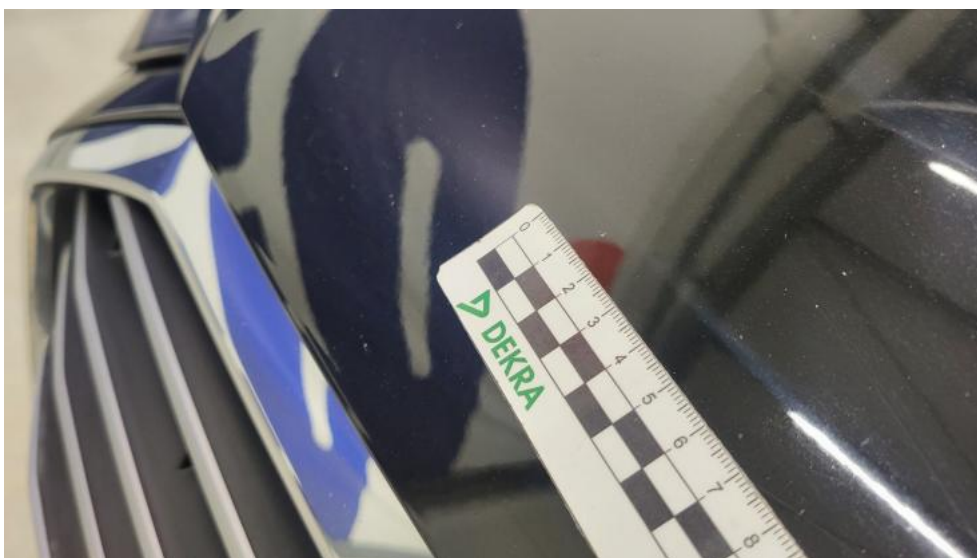
Photo 38.
Pokrywa komory silnika - Rysa/odprysk 1

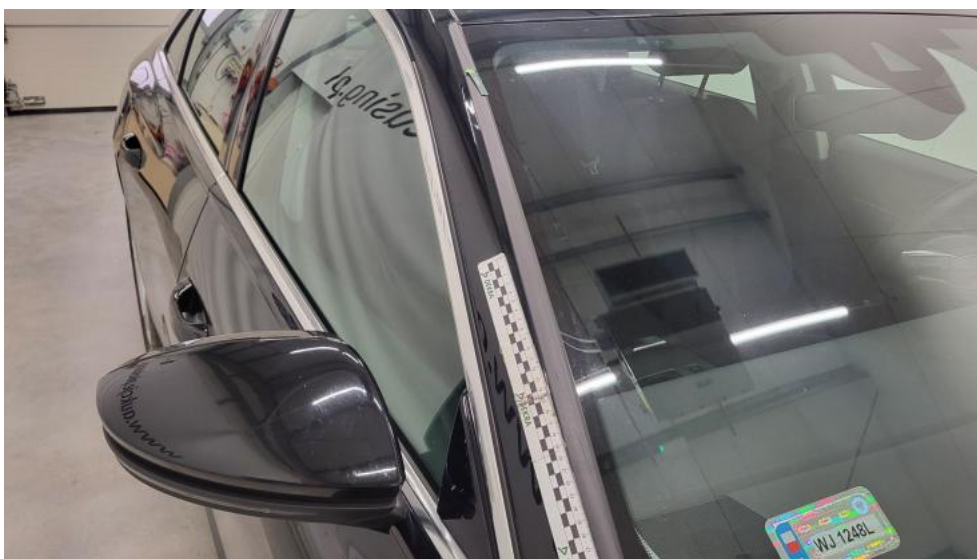
Photo 39.
Uszczelka/listwa szyby czołowej - Rysa/odprysk 1

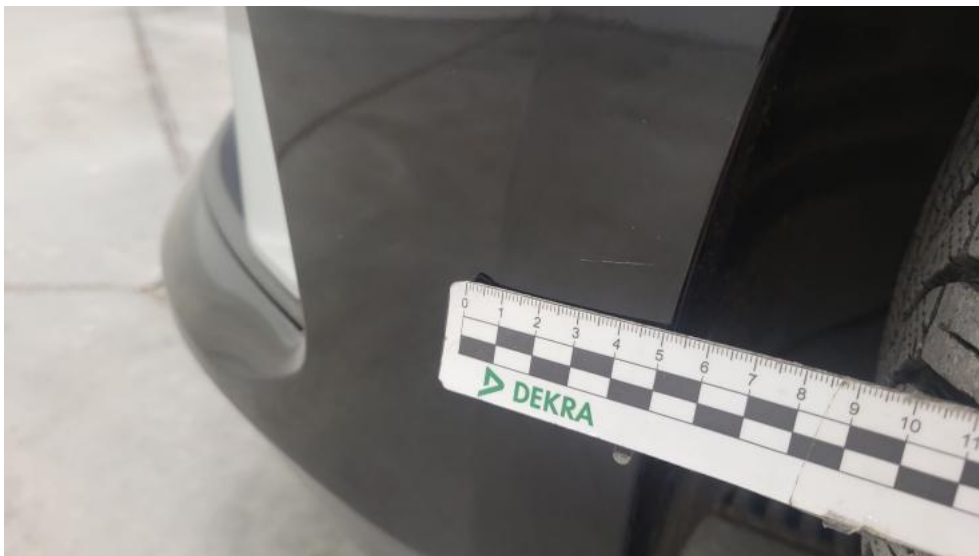
Photo 41.
Zderzak - Rysa/odprysk 1

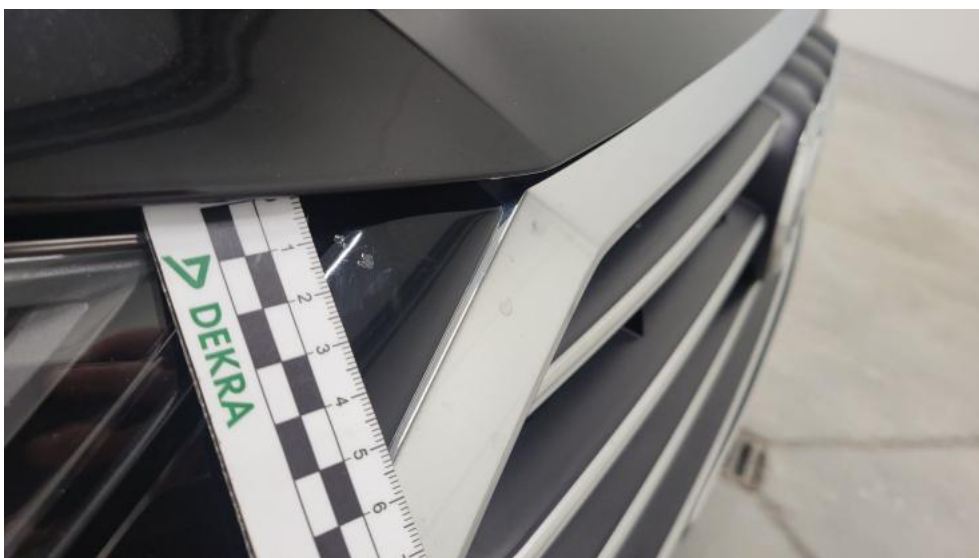
Photo 42.
Zderzak - Rysa/odprysk 2

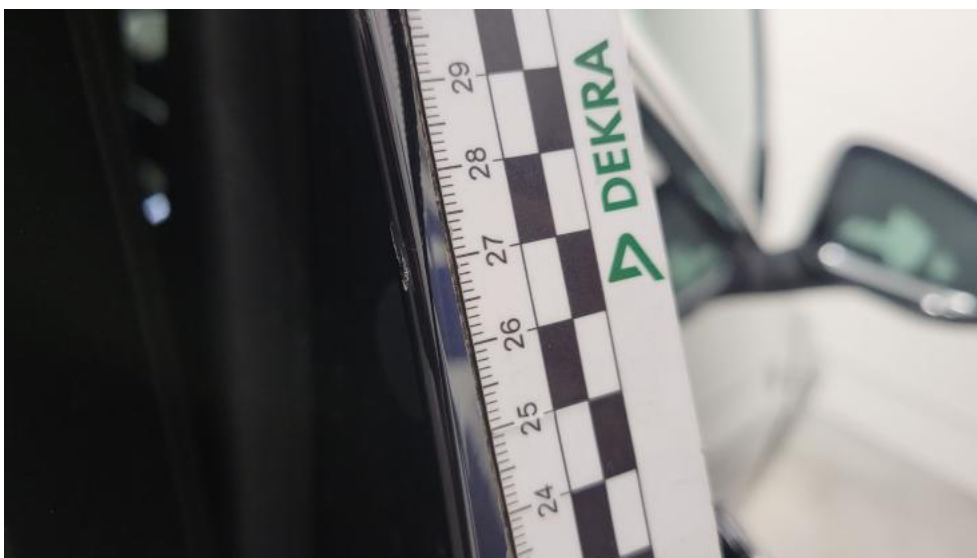
Photo 44.
Drzwi przednie P - Rysa/odprysk 1

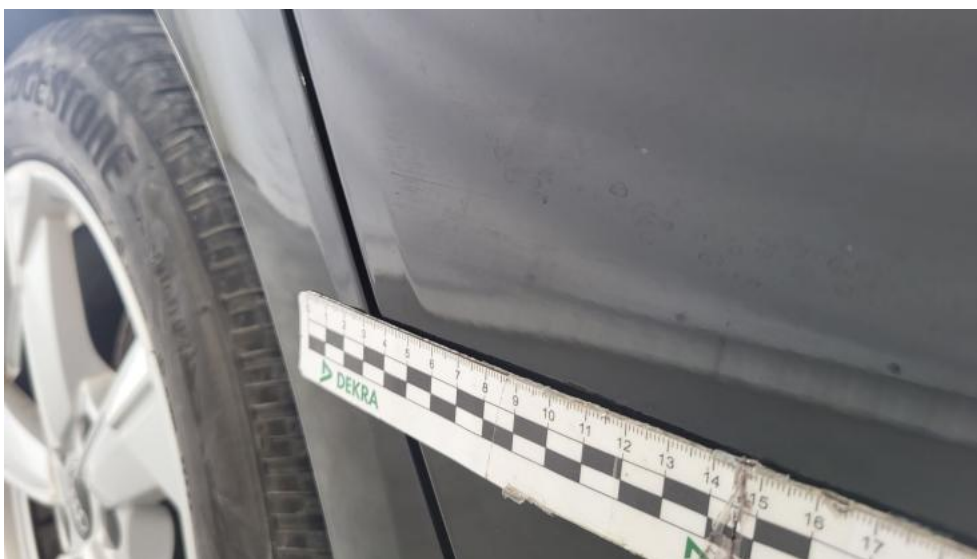
Photo 45.
Drzwi tylne P - Rysa/odprysk 1

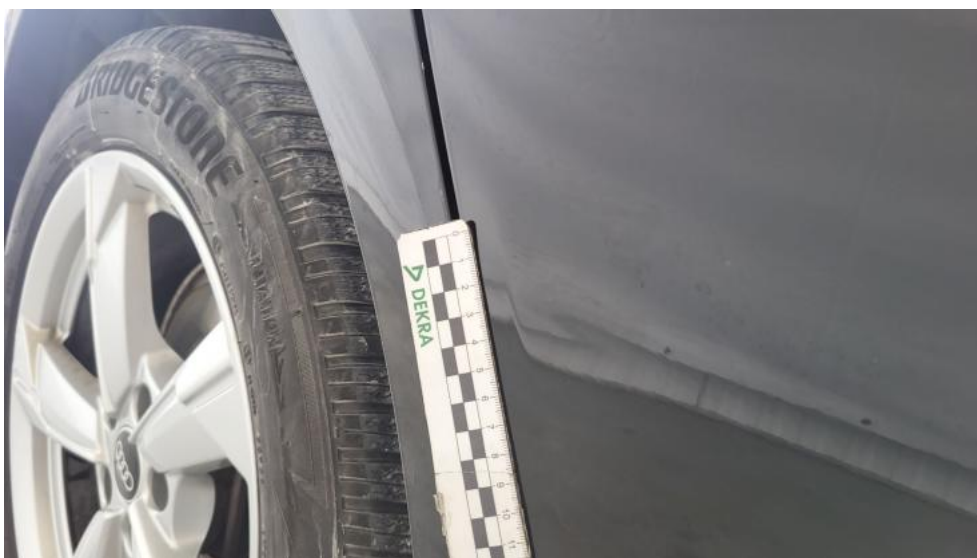
Photo 46.
Drzwi tylne P - Wgniecenie/odkształcenie 1

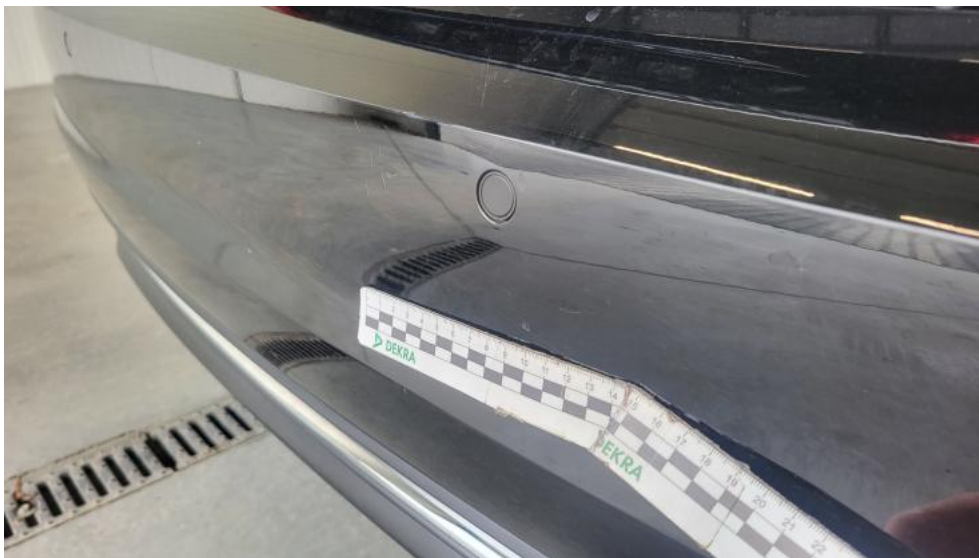
Photo 49.
Zderzak tylny - Rysa/odprysk 1

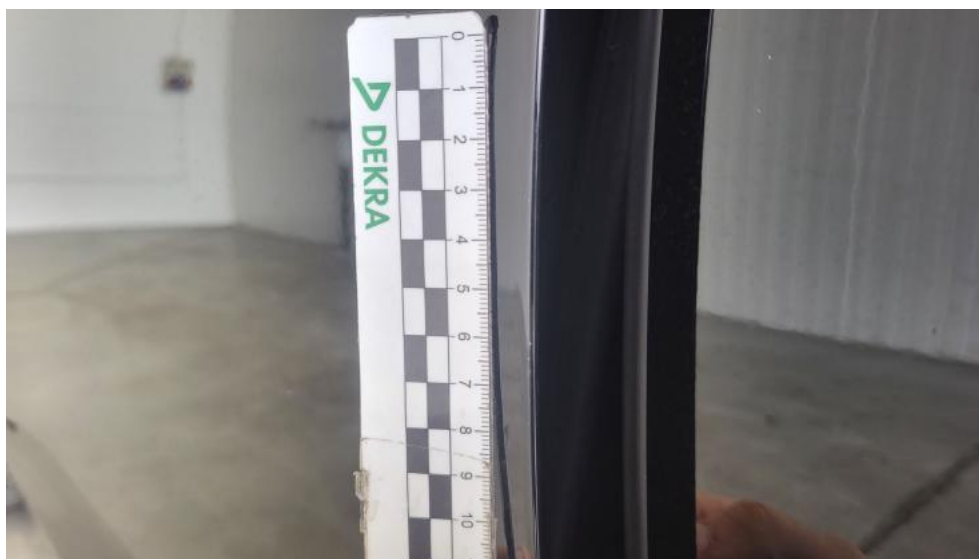
Photo 53.

Drzwi przed L - Rysa/odprysk 1

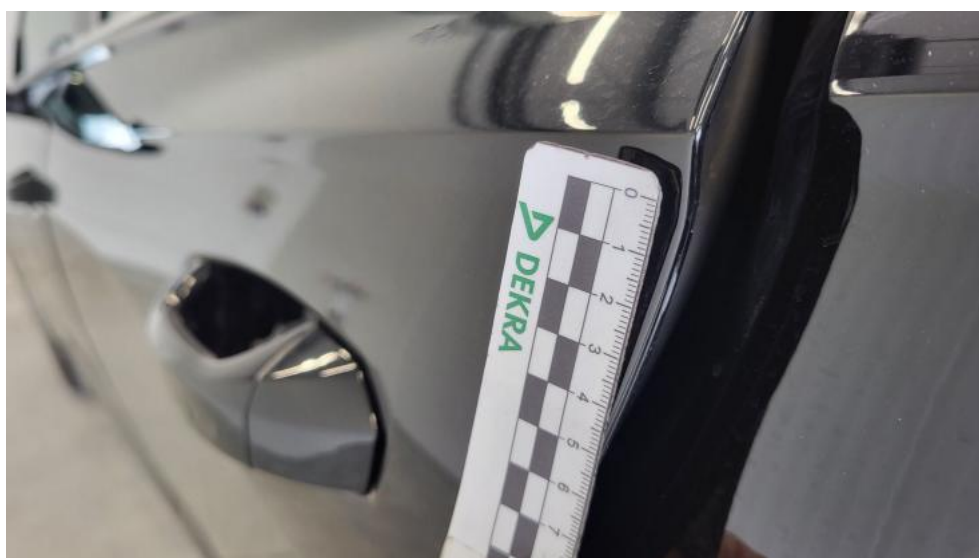
Photo 54.

Drzwi tylne L - Rysa/odprysk 1
