DEKRA's commission No. : PKOL(W)/LODZ/63444/25/08/27  
commission/ damage No. : PS25/00358  
Date of commission: 27-08-2025

**Vehicle data**

| Type / version | Kodiaq 2.0 TSI 4x4 Sportline DSG |
| Registration /record No. | BS0140E |

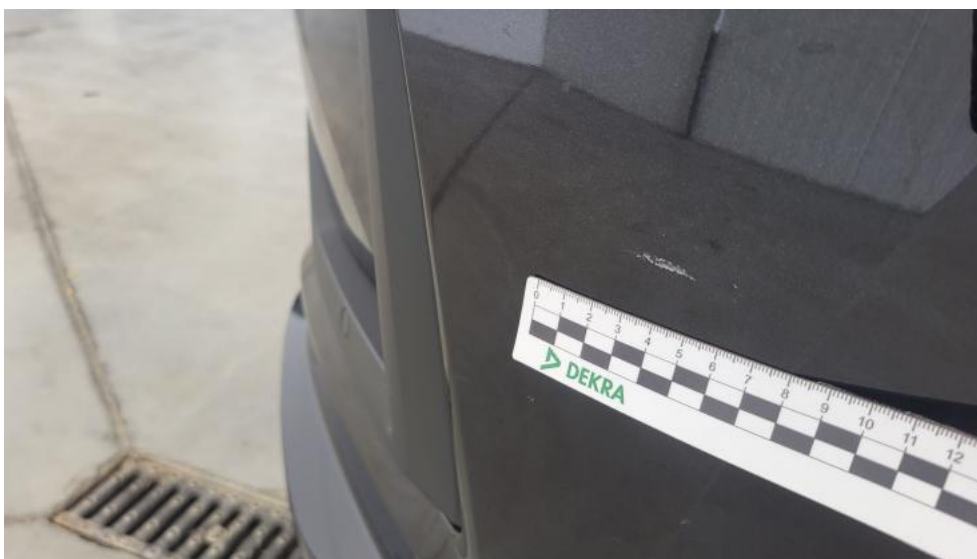
**Photo 41.**

Zderzak - Rysa/odprysk 1

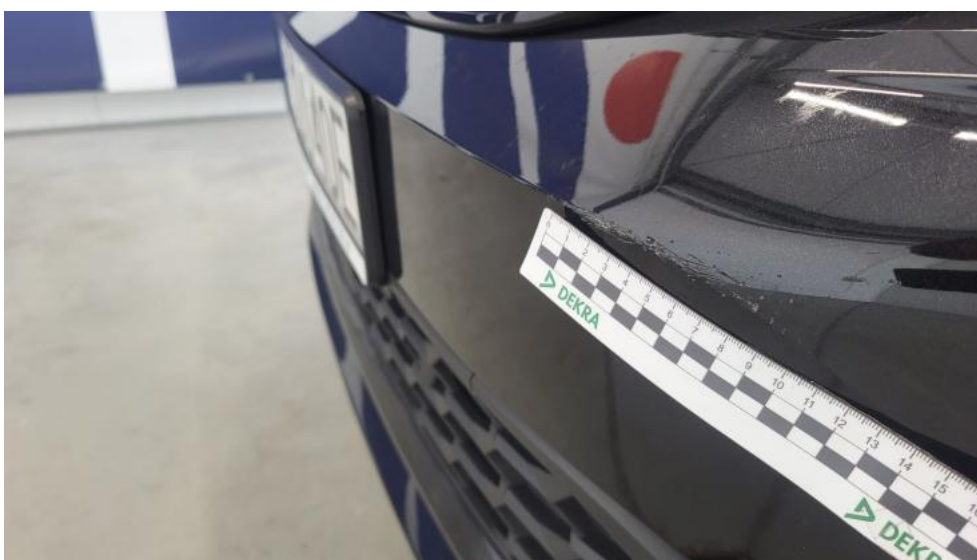
**Photo 42.**

Zderzak - Rysa/odprysk 2

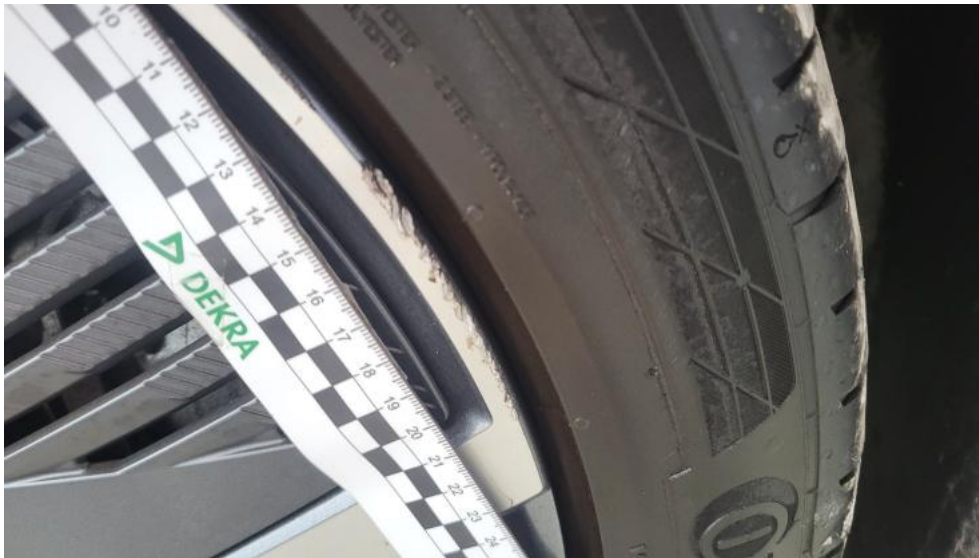
**Photo 43.**

Felga aluminiowa przednia P - Rysa/odprysk 1

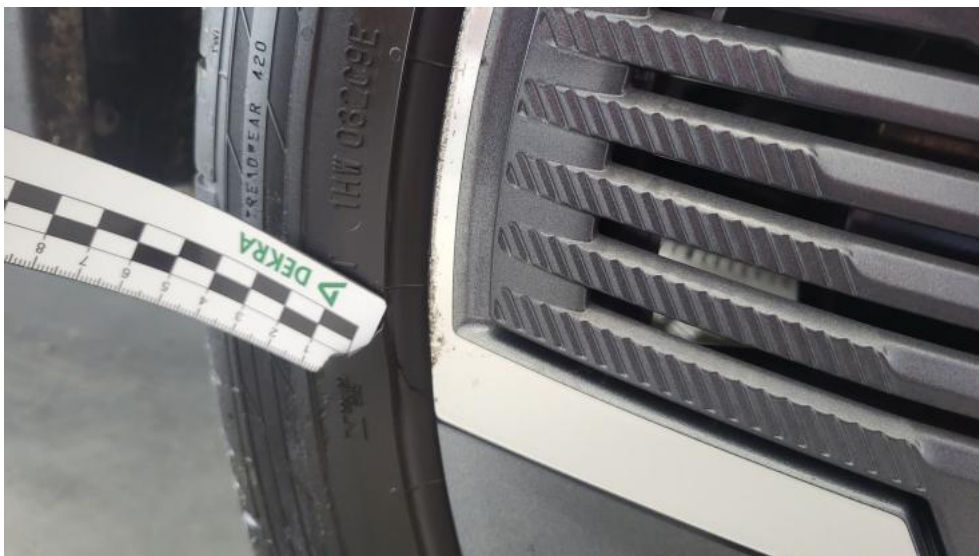
**Photo 44.**

Opona przednia P - Pęknięcie/rozerwanie 1

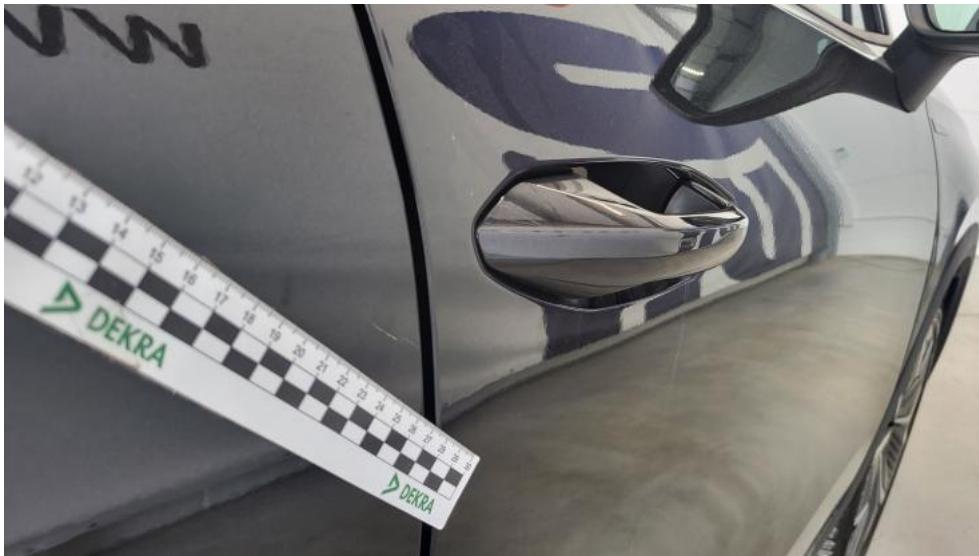
**Photo 45.**

Drzwi tylne P - Rysa/odprysk 1

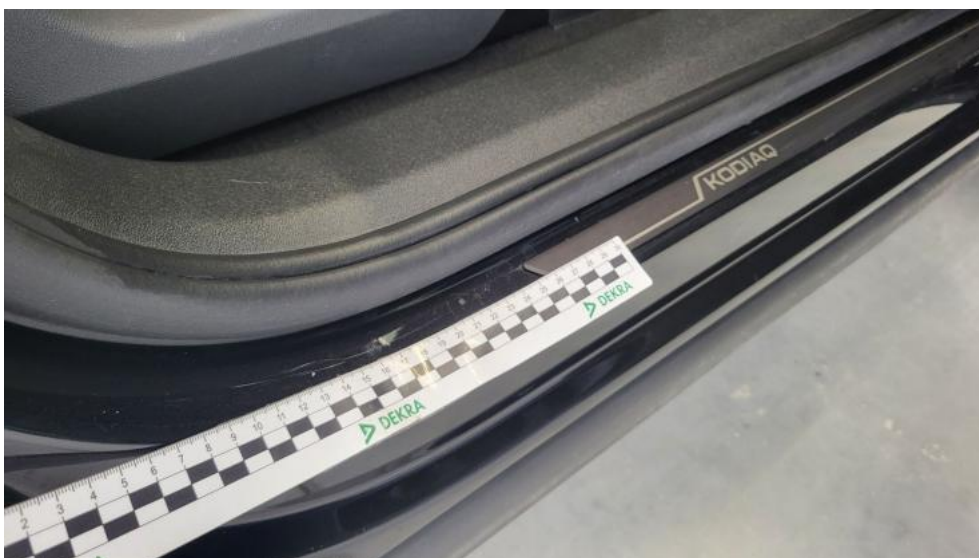
**Photo 46.**

Próg P - Rysa/odprysk 1

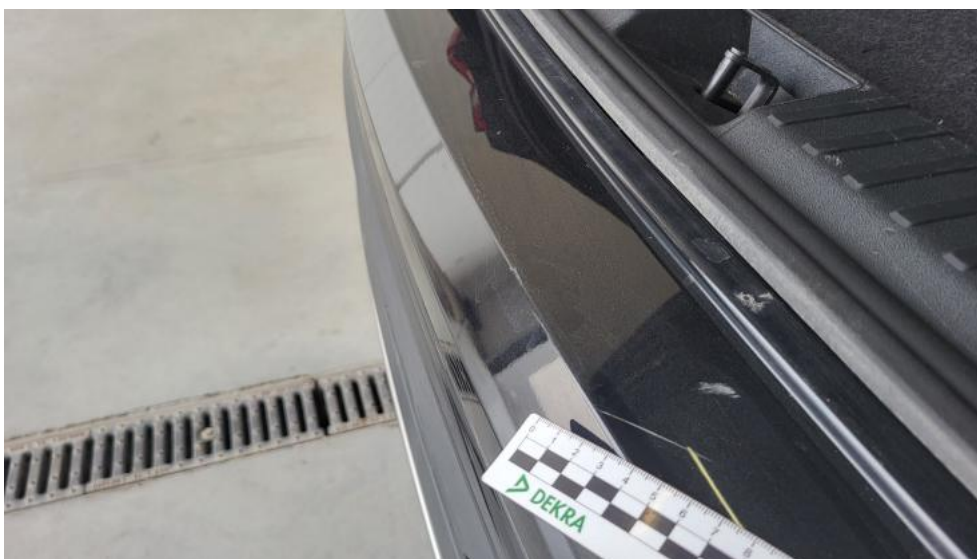
**Photo 47.**

Zderzak tylny - Rysa/odprysk 1

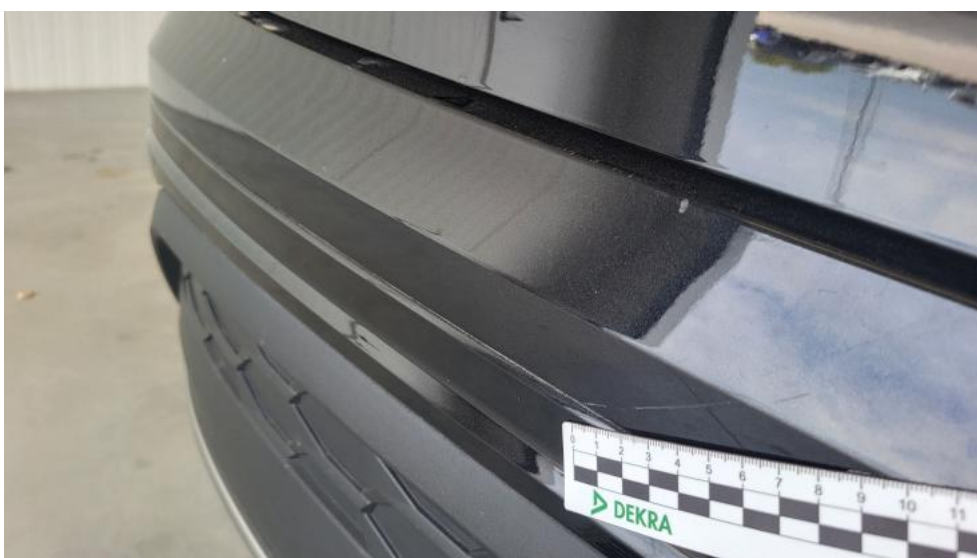
**Photo 48.**

Zderzak tylny - Rysa/odprysk 2

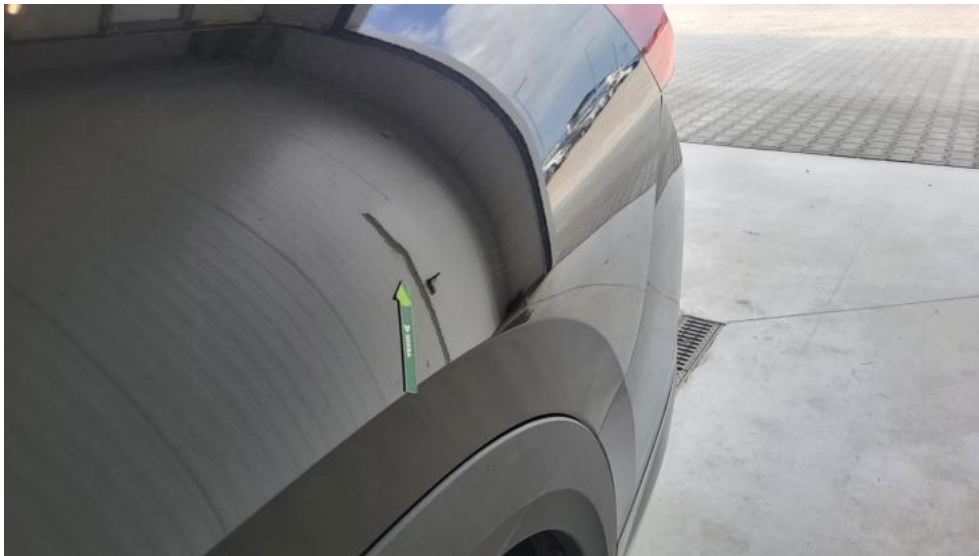
**Photo 49.**

Błotnik tylny L / Ściana boczna L - Wgniecenie/odkształcenie 1

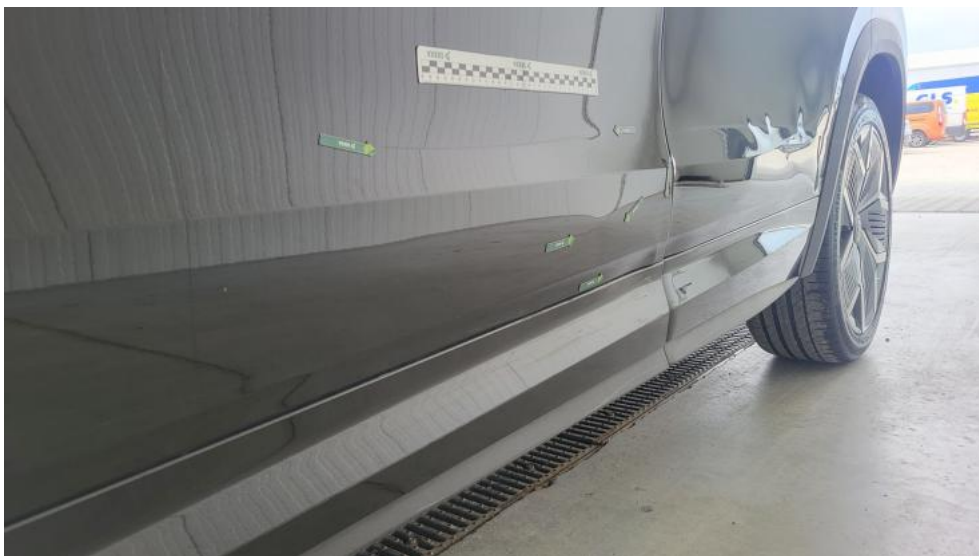
**Photo 50.**

Drzwi przed L - Wgniecenie/odkształcenie 1

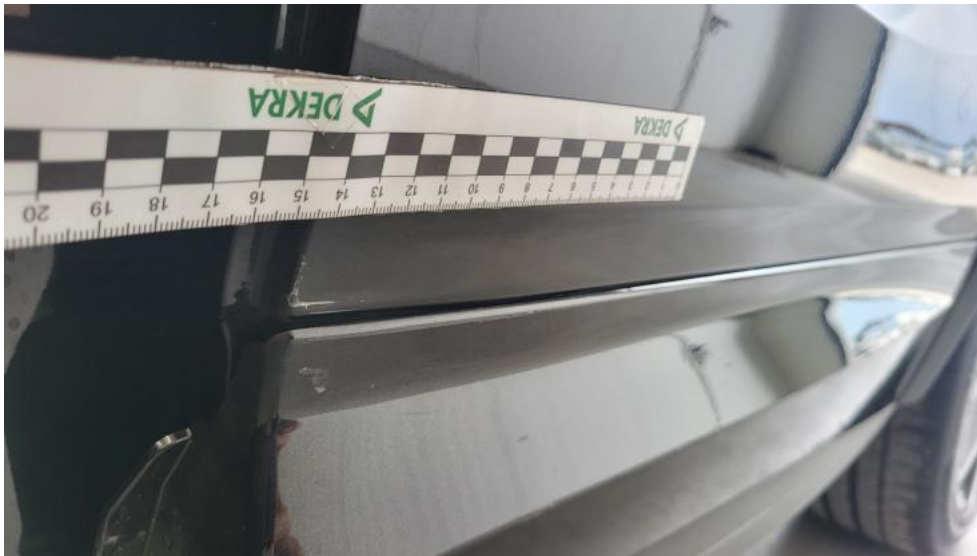
**Photo 51.**

Drzwi tylne L - Rysa/odprysk 1

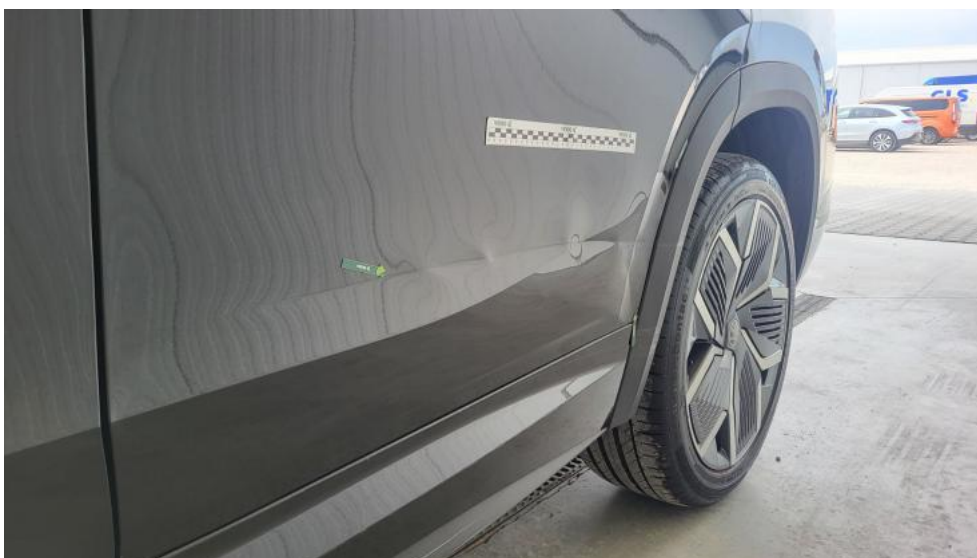
**Photo 52.**

Drzwi tylne L - Wgniecenie/odkształcenie 1

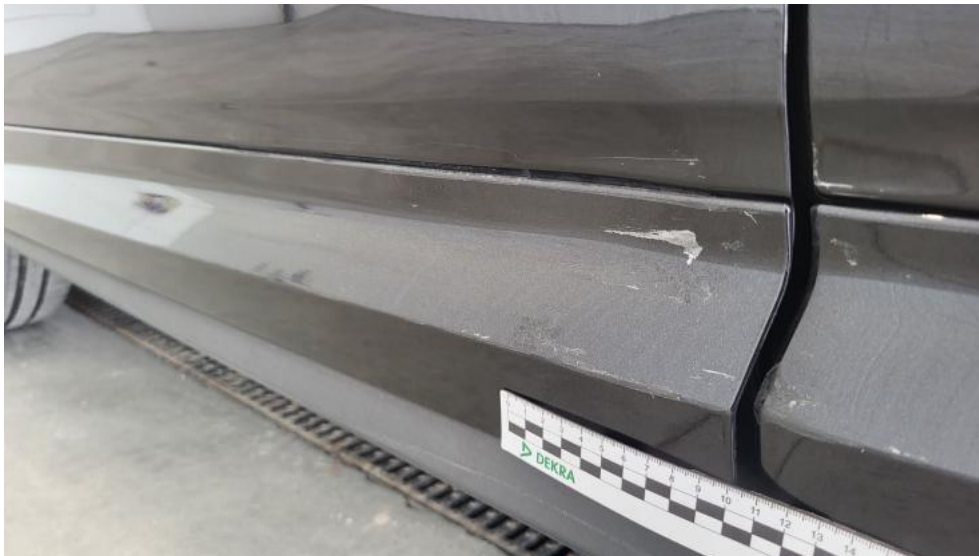
**Photo 53.**

Listwa drzwi przednich L - Rysa/odprysk 1

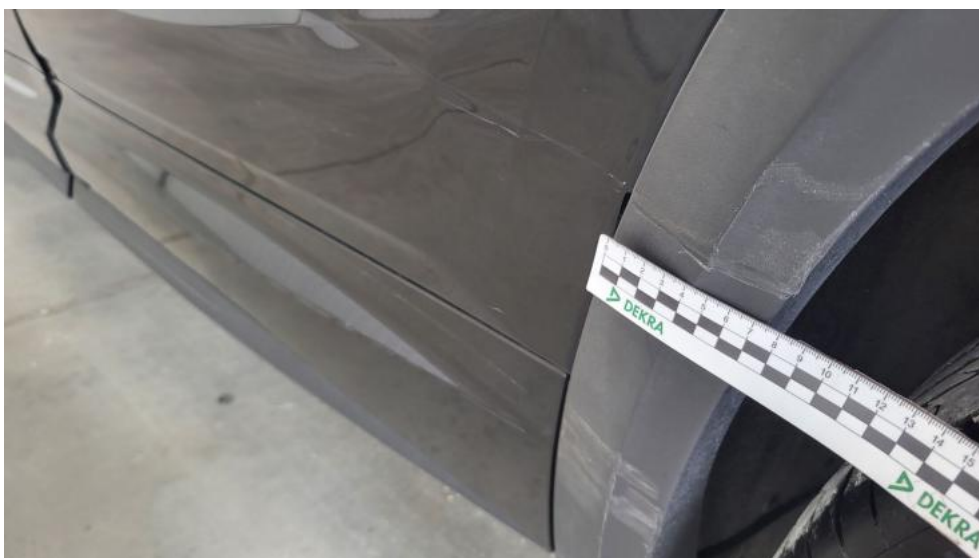
**Photo 54.**

Listwa drzwi tylnych L - Rysa/odprysk 1

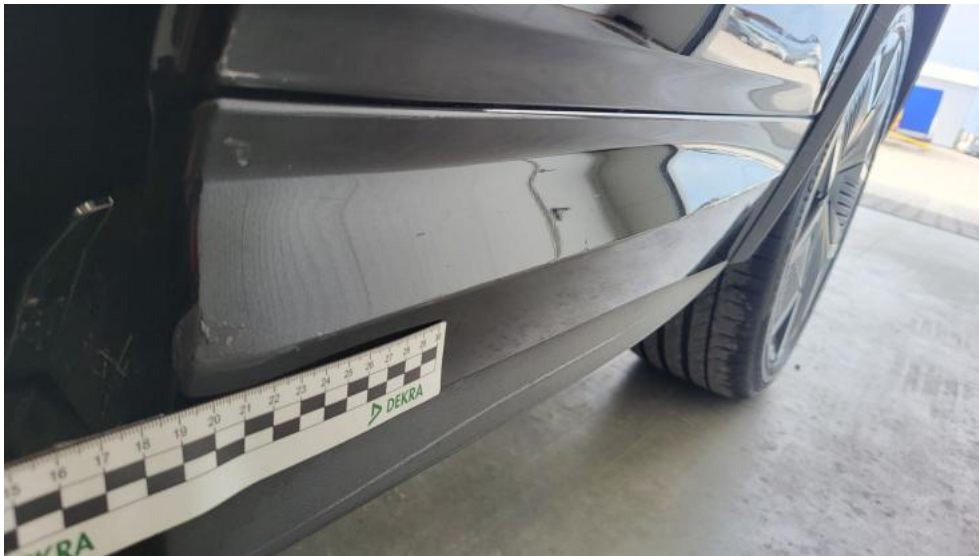
**Photo 55.**

Listwa drzwi tylnych L - Rysa/odprysk 2

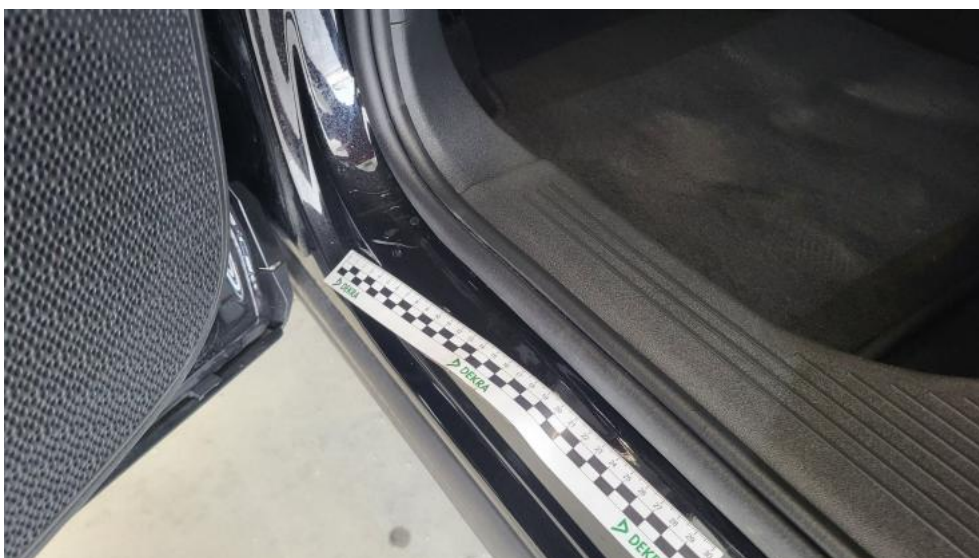
**Photo 56.**

Próg L - Rysa/odprysk 1

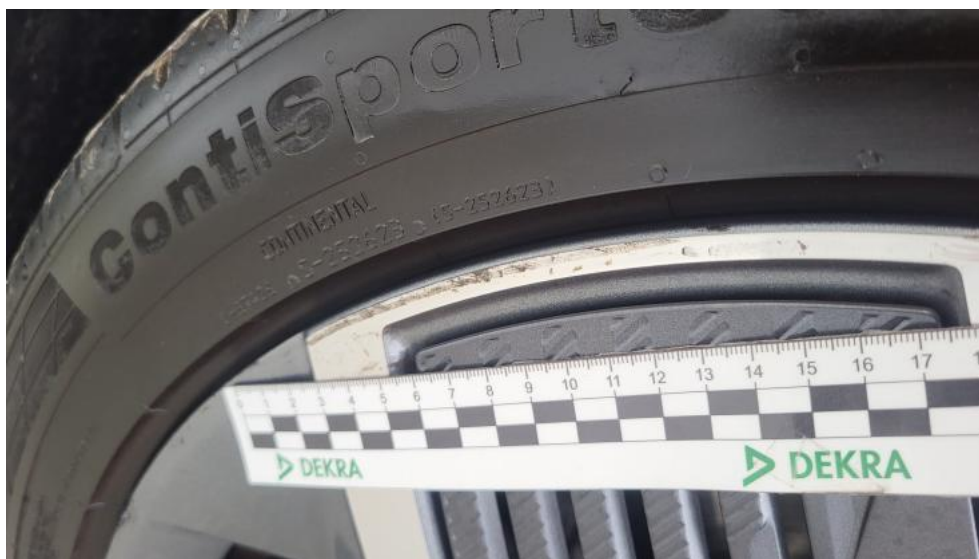
**Photo 57.**

Felga Aluminiowa przednia L - Rysa/odprysk 1

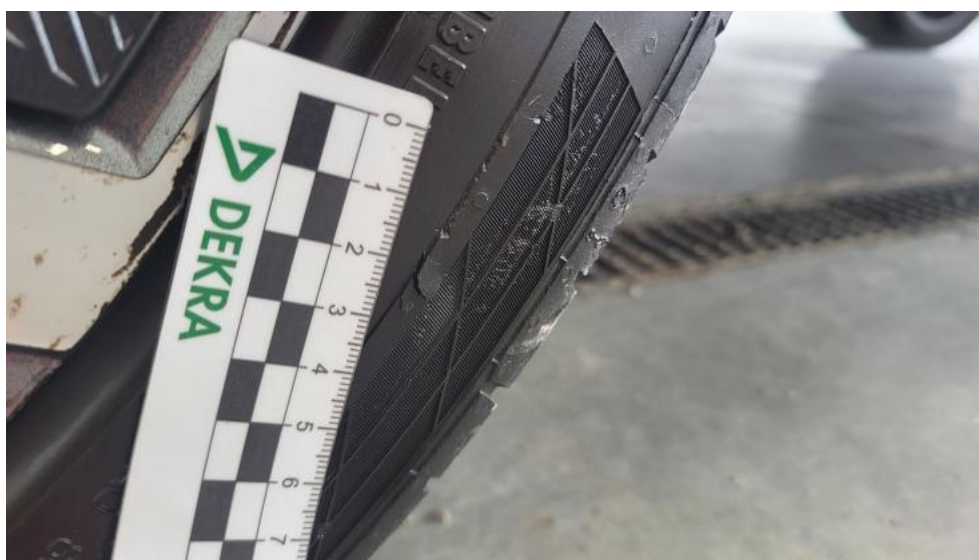
**Photo 58.**

Opona przednia L - Pęknięcie/rozerwanie 1

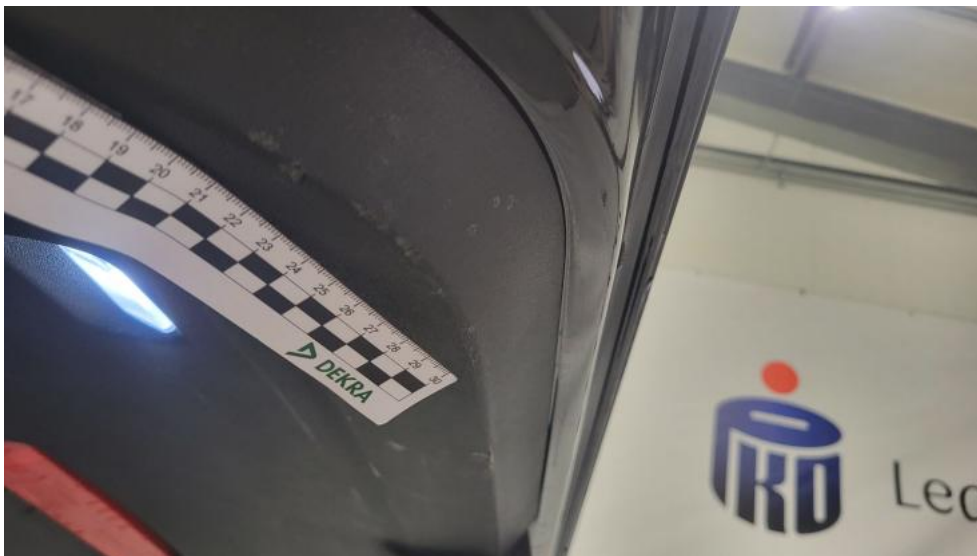
**Photo 59.**

Wykładzina pokrywy tylnej - Rysa/odprysk 1
