Nr zlecenia DEKRA: PKOL(W)/LODZ/73884/25/09/30  
Nr zlecenia/szkody: 24/038139  
Data zlecenia: 30-09-2025

| Model | Camry 18-20 |
| Typ/wersja | Camry 2.5 Hybrid Executive CVT |
| VIN | JTNB23HK403065759 |

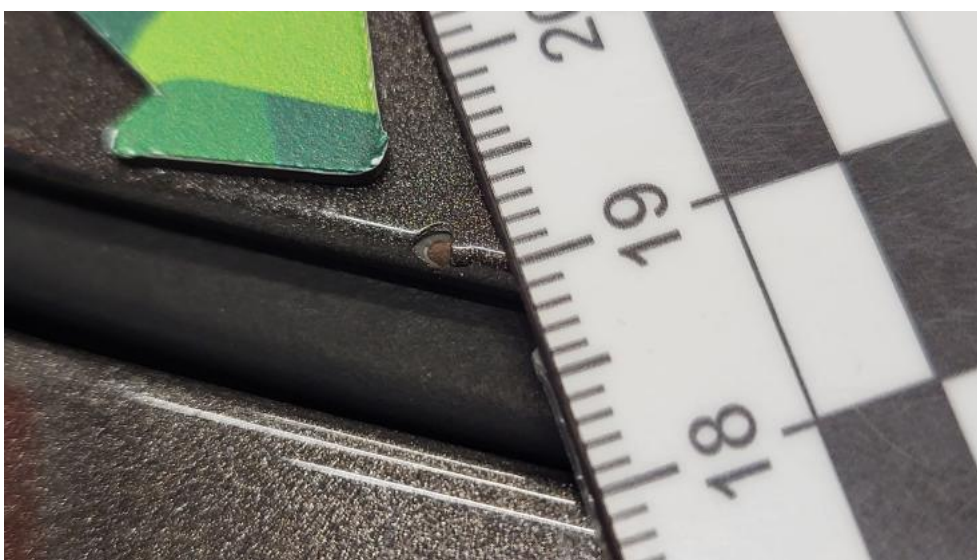
**Fot. 40.**

Pokrywa komory silnika - Inne 1

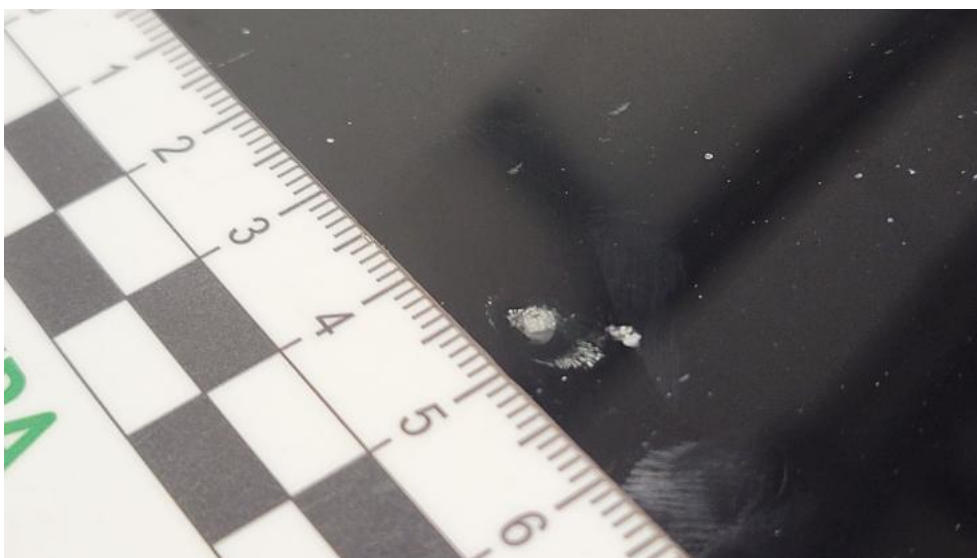
**Fot. 42.**

Szyba czołowa - Pęknięcie/rozerwanie 1

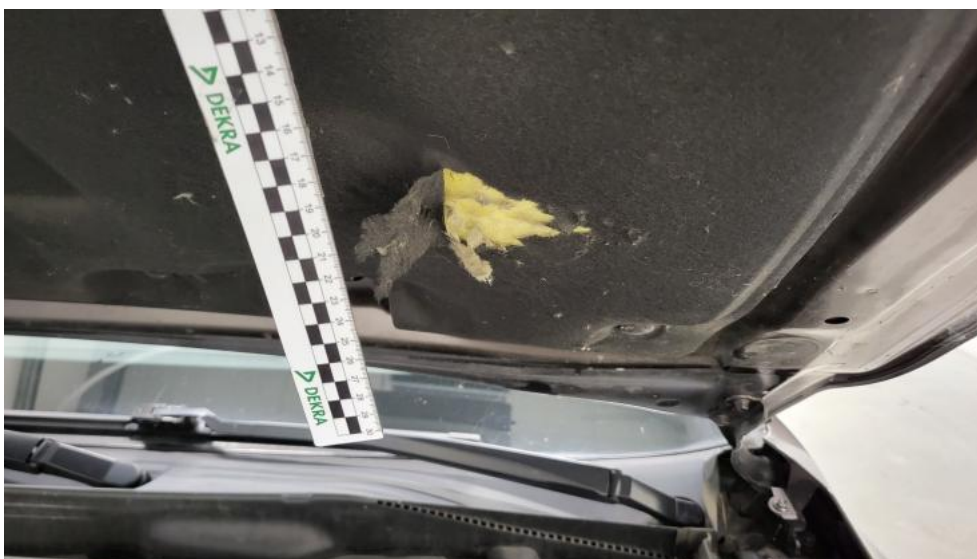
**Fot. 43.**

Wykładzina pokrywy komory silnika - Pęknięcie/rozerwanie 1

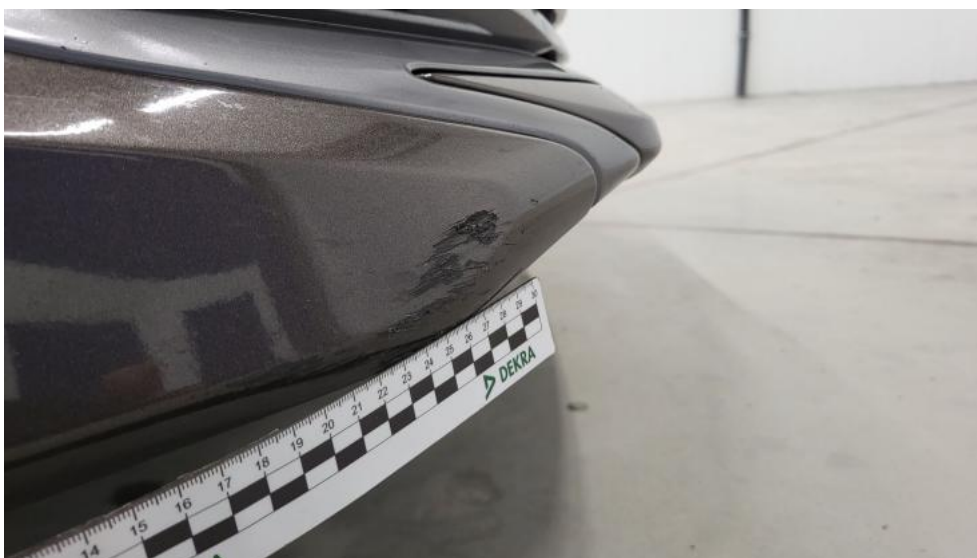
**Fot. 44.**

Zderzak - Rysa/odprysk 1

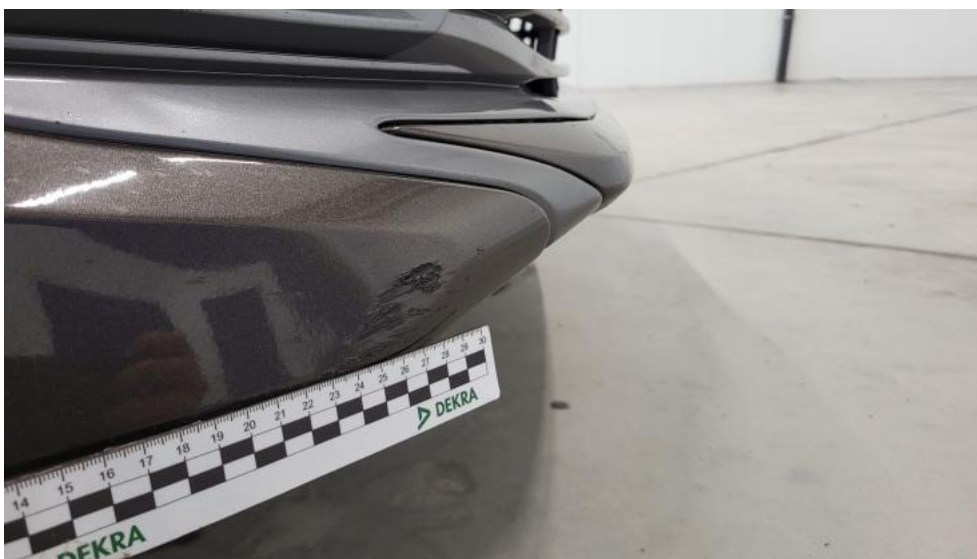
**Fot. 45.**

Zderzak - Wgniecenie/odkształcenie 1

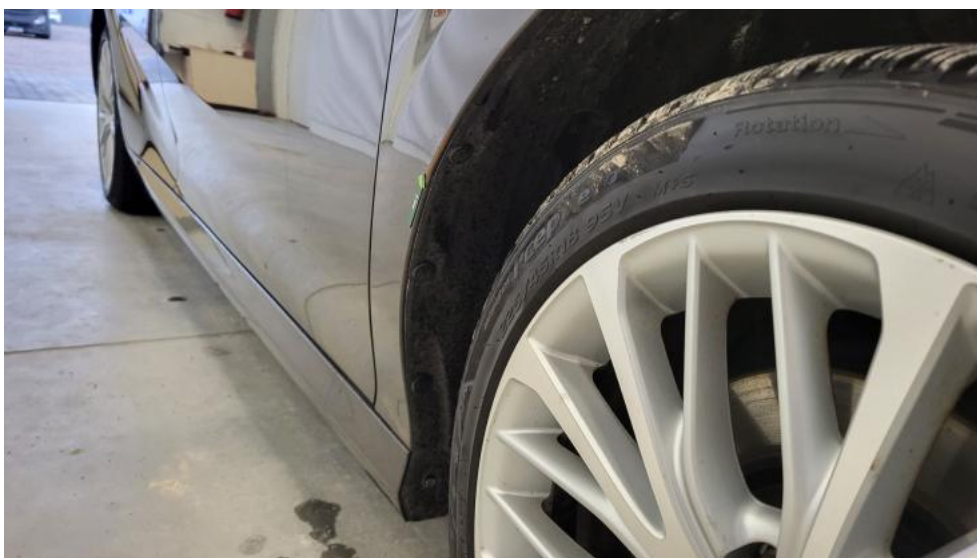
**Fot. 46.**

Łotnik przedni P - Wgniecenie/odkształcenie 1

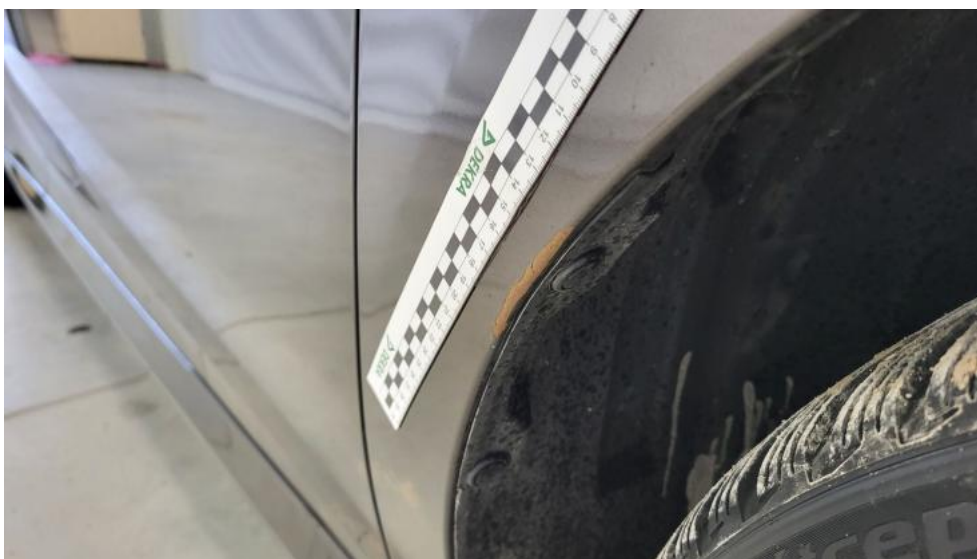
**Fot. 47.**

Błotnik przedni P - Inne 1

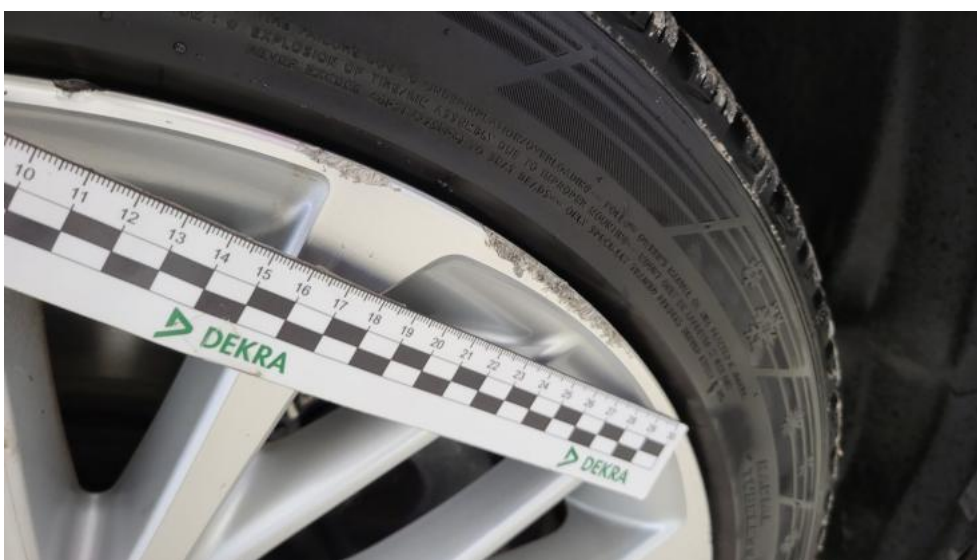
**Fot. 48.**

Felga aluminiowa przednia P - Rysa/odprysk 1

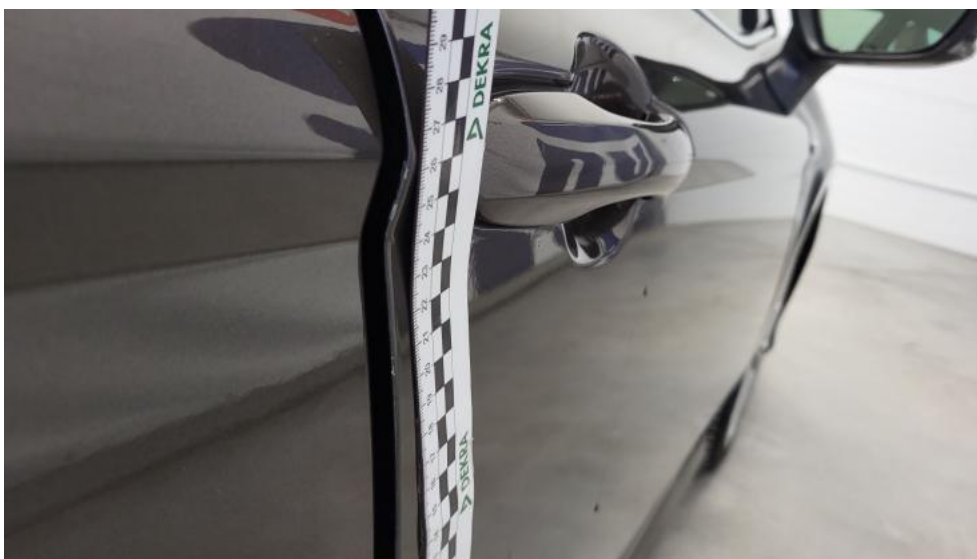
**Fot. 49.**

Drzwi przednie P - Rysa/odprysk 1

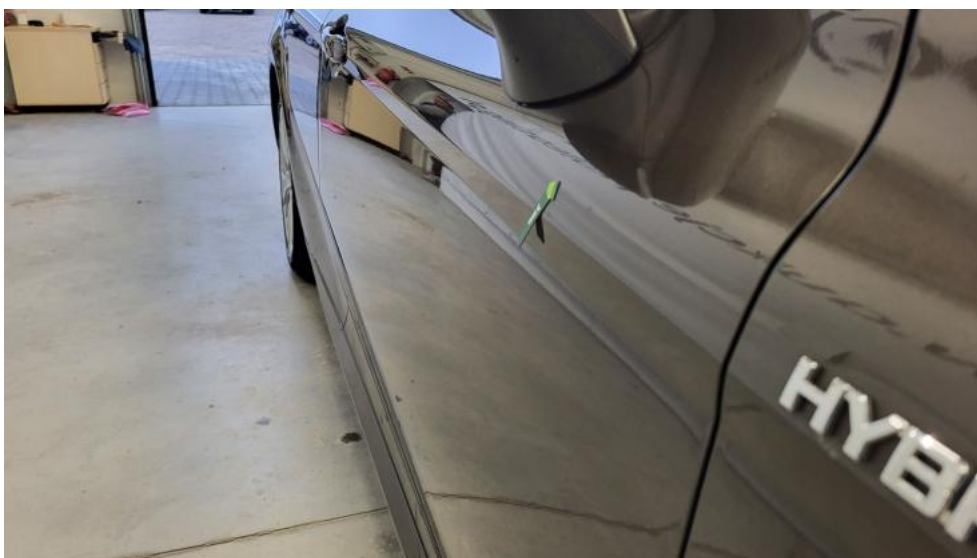
**Fot. 50.**

Drzwi przednie P - Wgniecenie/odkształcenie 1

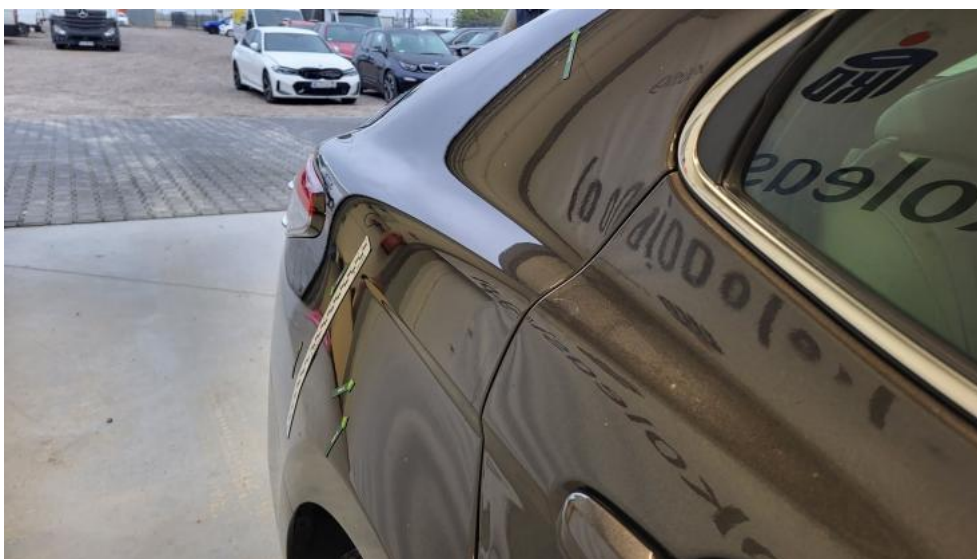
**Fot. 53.**

Błotnik tylny P / Ściana boczna P - Wgniecenie/odkształcenie 1

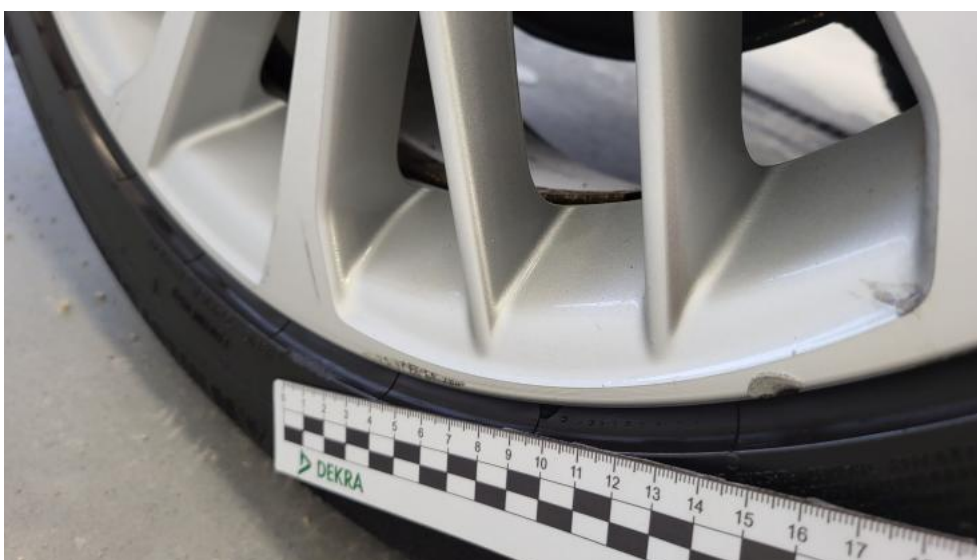
**Fot. 54.**

Felga aluminiowa tylna P - Rysa/odprysk 1

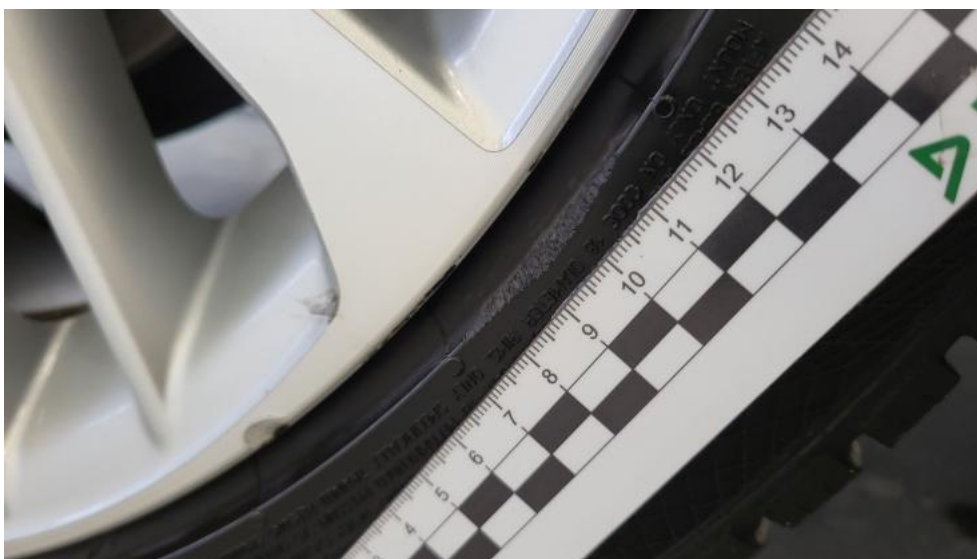
**Fot. 55.**  
Opona tylna P - Inne 1

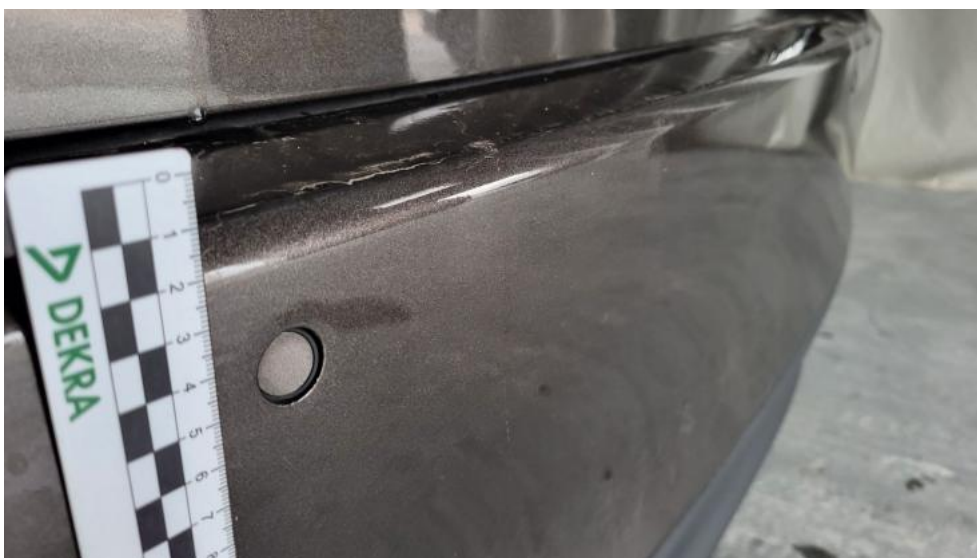
Dostarczono ksero pozwolenia czasowego. Rysy na samochodzie. Widoczne wady lakiernicze. Niesprawne czujniki parkowania tył.

**Fot. 56.**  
Czujniki parkowania tył - Inne 1

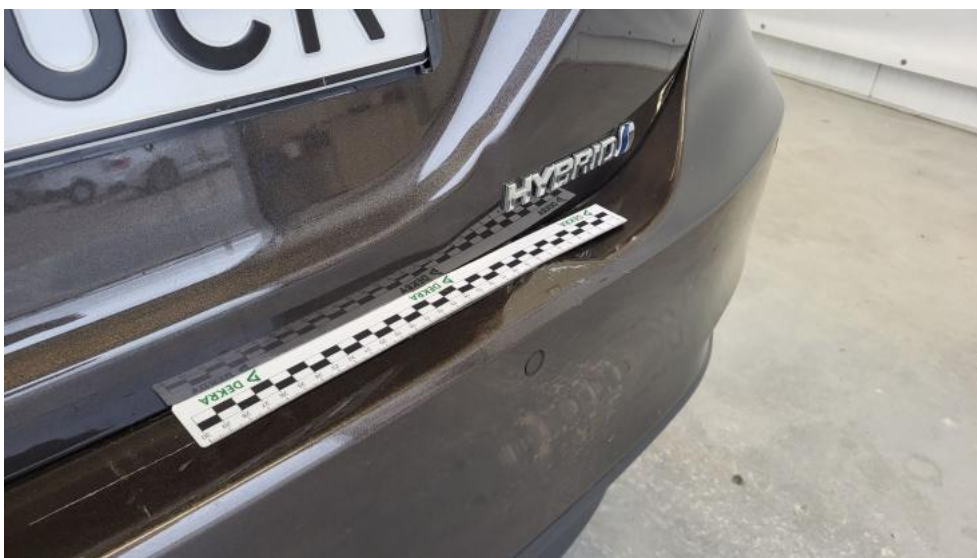
**Fot. 58.**

Zderzak tylny - Wgniecenie/odkształcenie 1

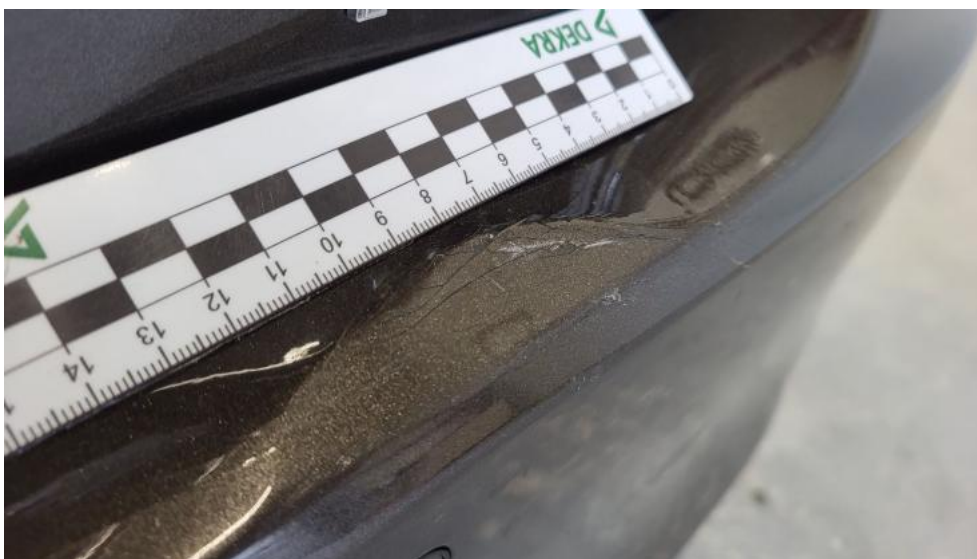
**Fot. 59.**  
Zderzak tylny - Pęknięcie/rozerwanie 1

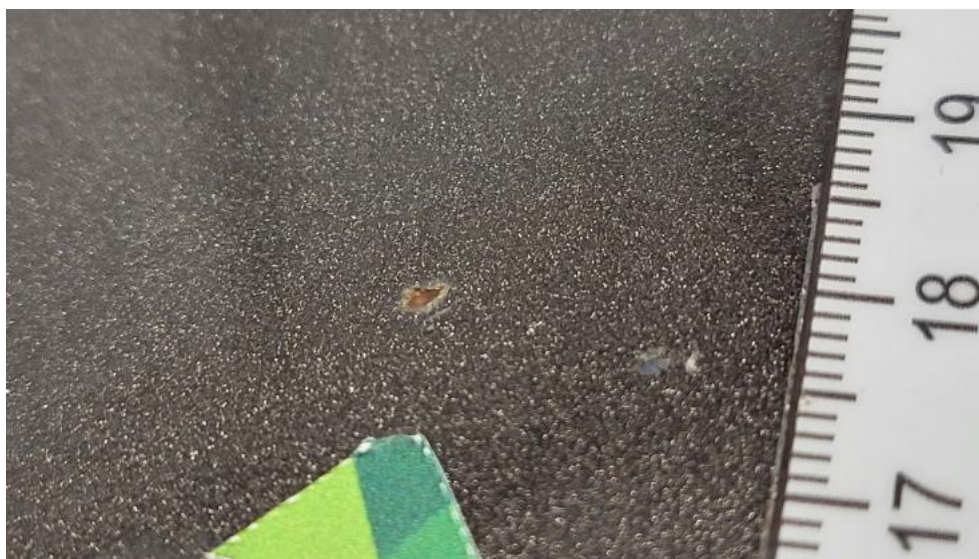
**Fot. 61.**

Dach - Inne 1

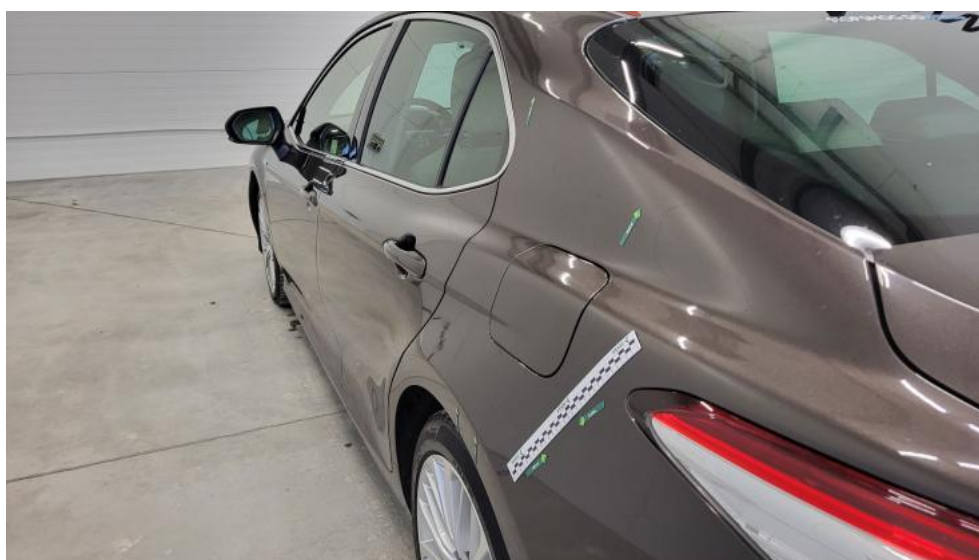
**Fot. 62.**

Łotnik tylny L / Ściana boczna L - Wgniecenie/odkształcenie 1

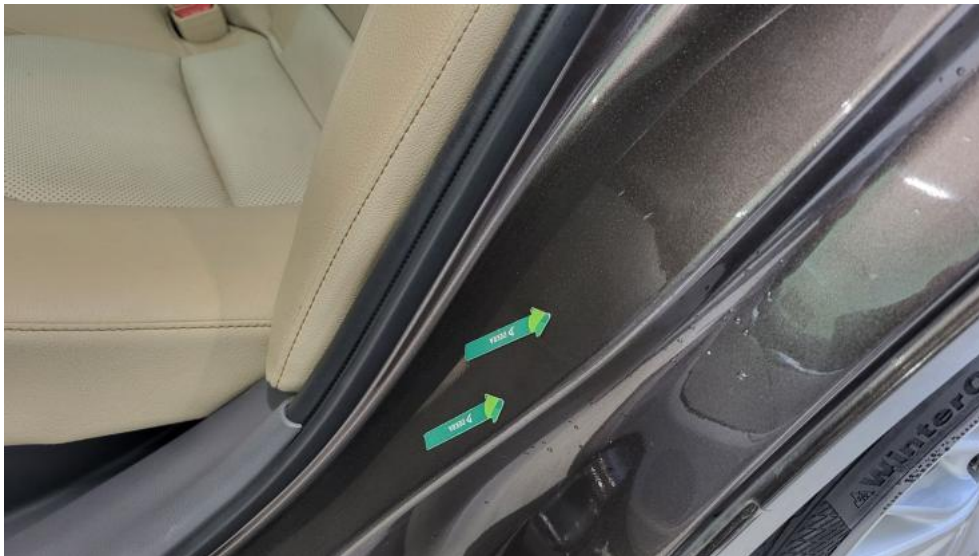
**Fot. 63.**

Błotnik tylny L / Ściana boczna L - Wgniecenie/odkształcenie 2

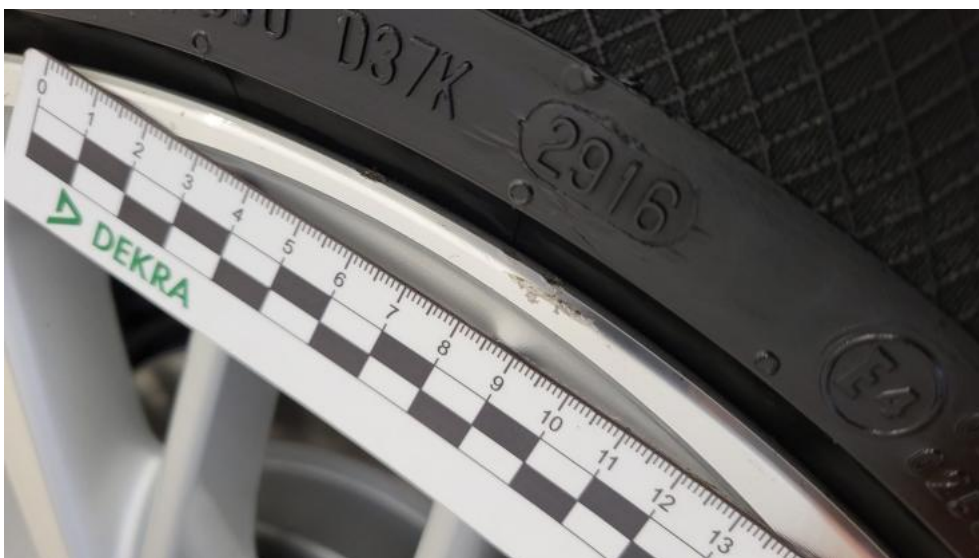
**Fot. 64.**

Felga aluminiowa tylna L - Rysa/odprysk 1

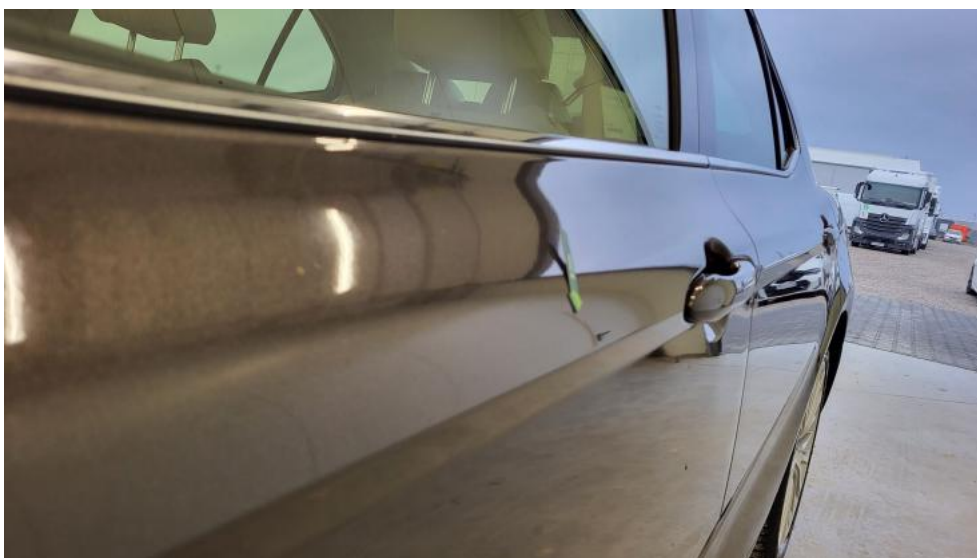
**Fot. 66.**

Drzwi przed L - Wgniecenie/odkształcenie 1

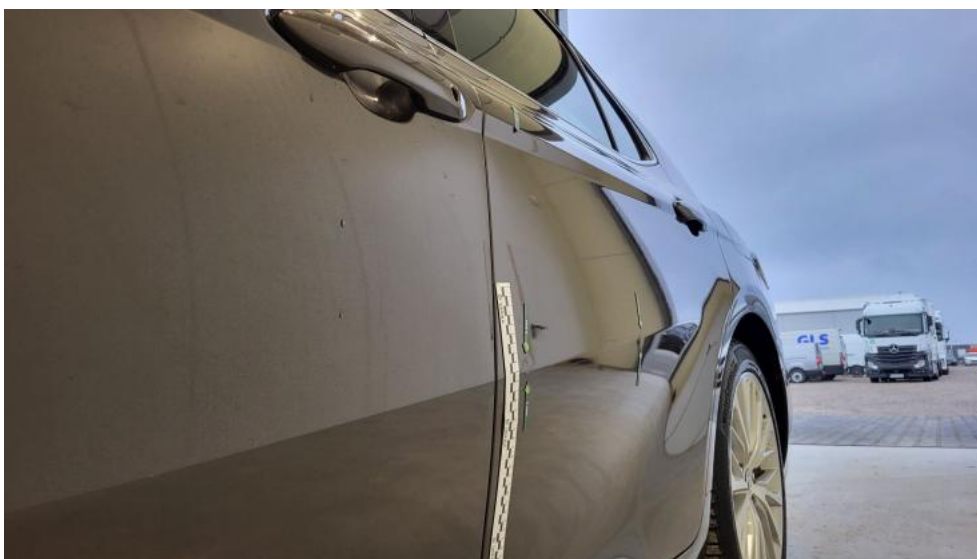
**Fot. 67.**

Drzwi tylne L - Wgniecenie/odkształcenie 1

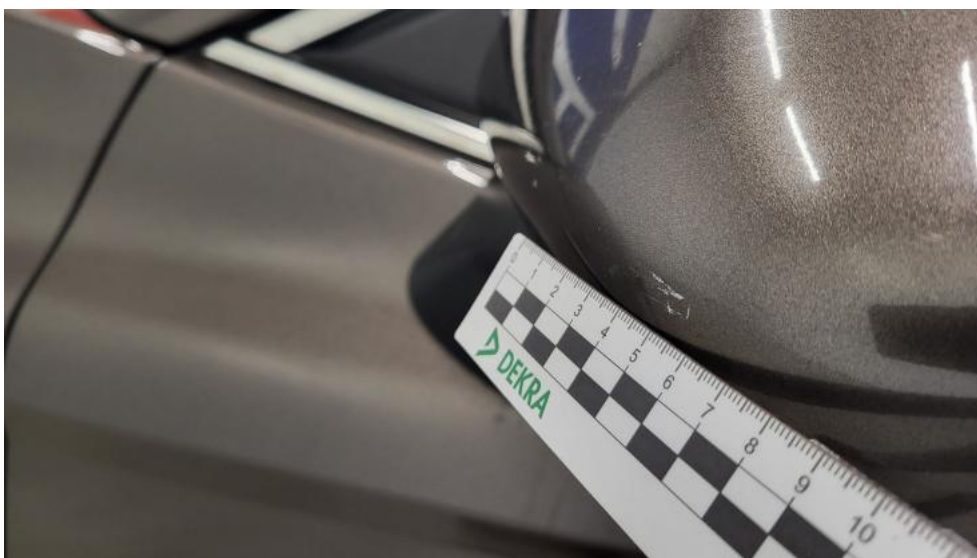
**Fot. 68.**

Lusterko zew L - Rysa/odprysk 1

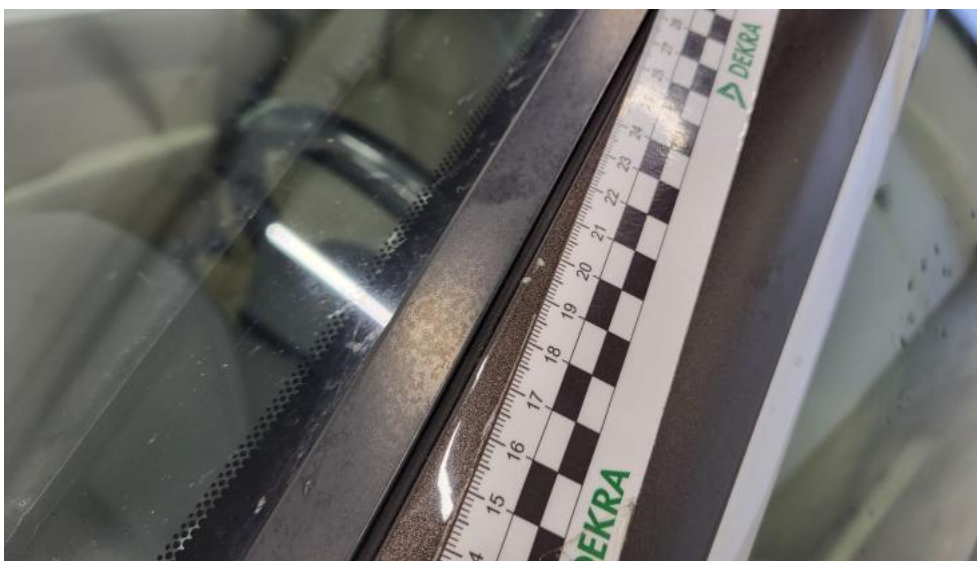
**Fot. 69.**

Stupek przedni L - Rysa/odprysk 1

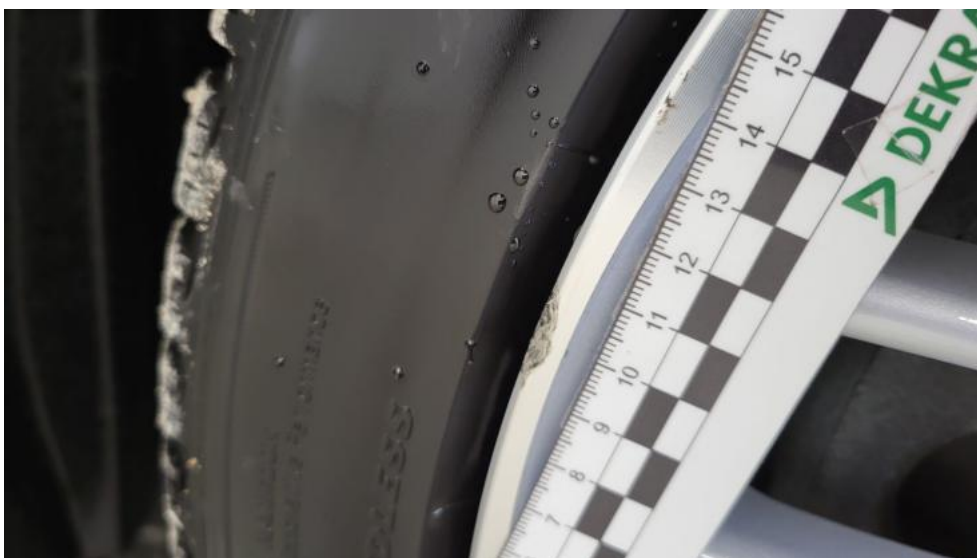
**Fot. 70.**

Felga Aluminiowa przednia L - Rysa/odprysk 1

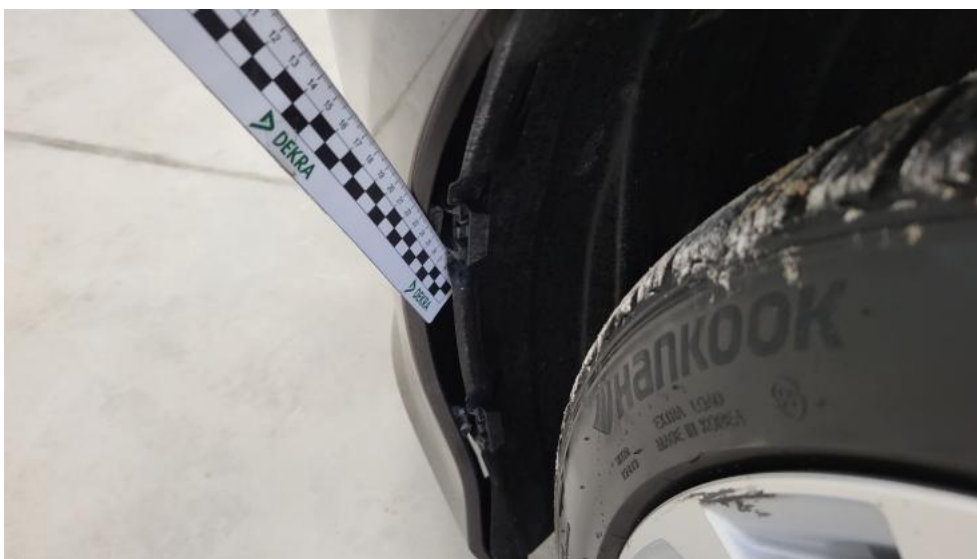
**Fot. 71.**

Nadkole przednie L - Inne 1

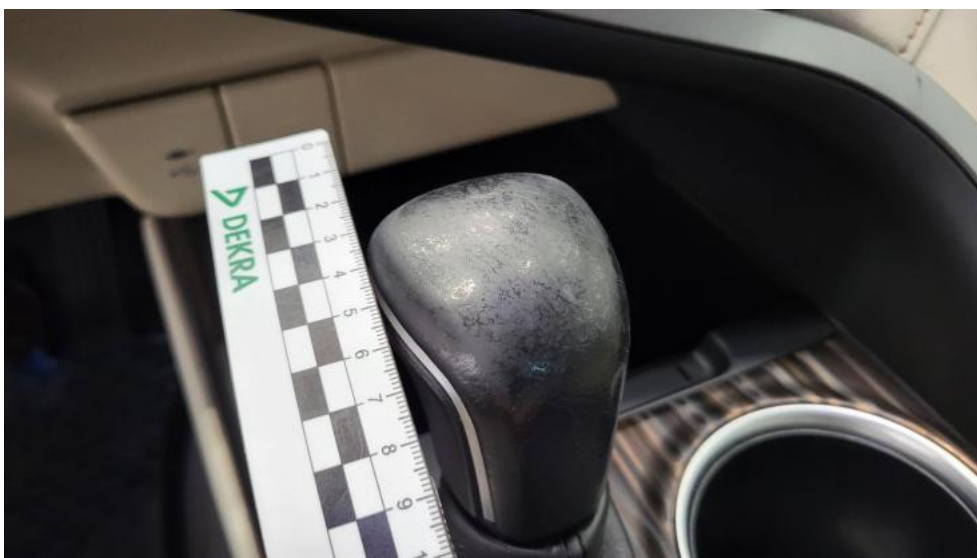
**Fot. 72.**

Gałka dźwigni zmiany biegów - Inne 1

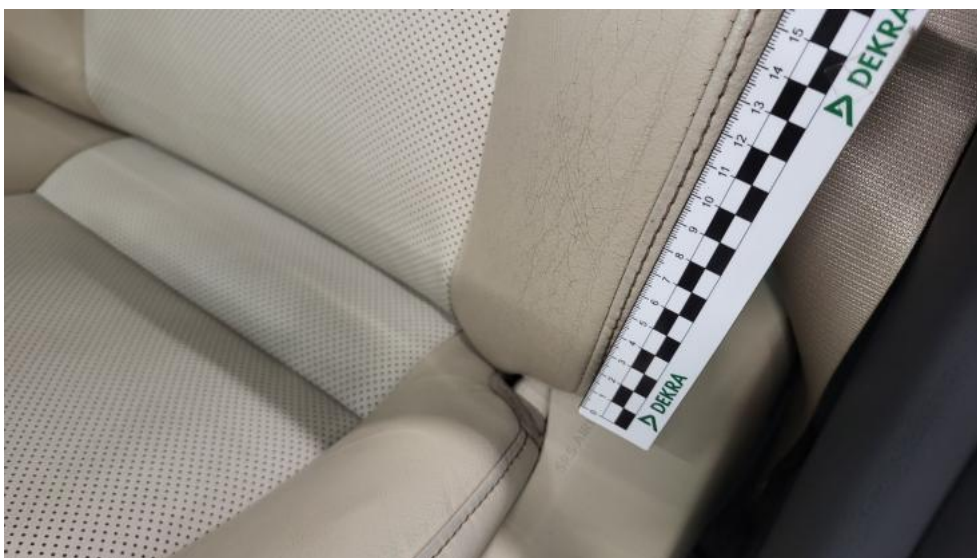
**Fot. 74.**

Fotel prz. lew. - Inne 1

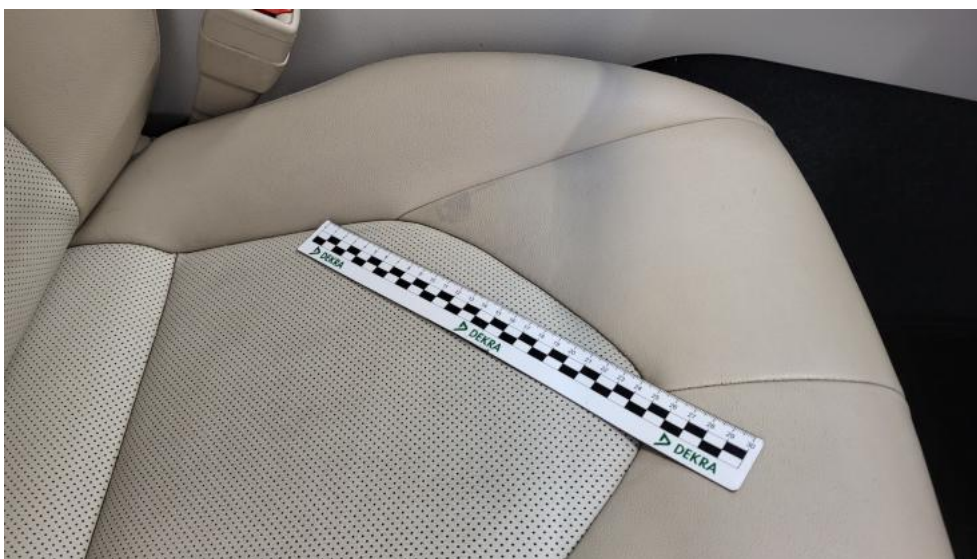
**Fot. 75.**

Fotel prz. praw. - Inne 1

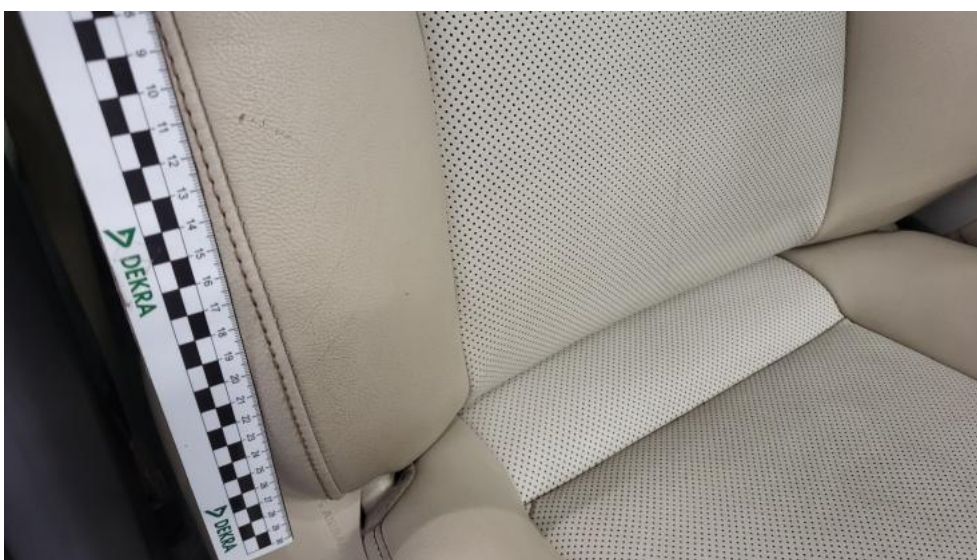
**Fot. 76.**

Fotel prz. praw. - Inne 2

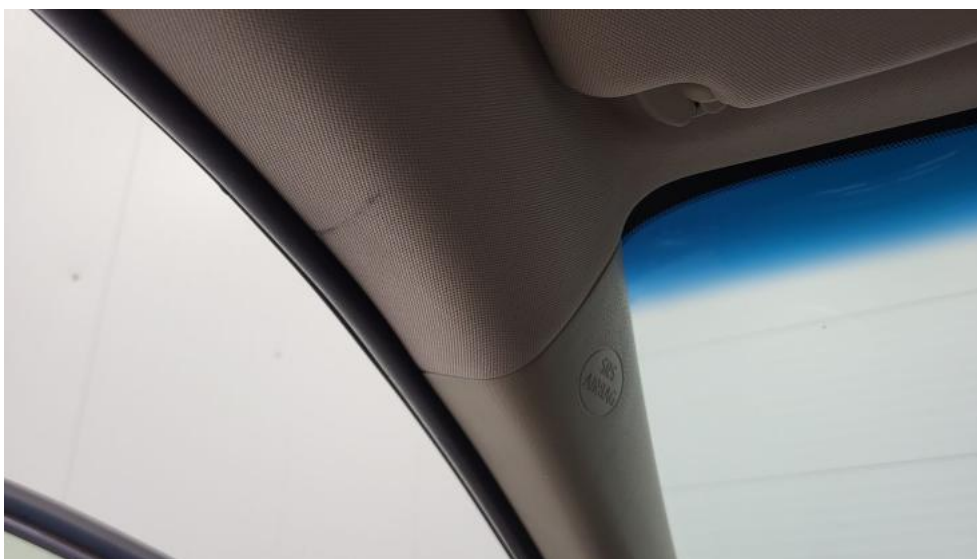
**Fot. 77.**  
Podsufitka - Inne 1
