Nr zlecenia DEKRA: PKOL(W)/LODZ/73423/25/09/29  
Nr zlecenia/szkody: 24/043303  
Data zlecenia: 29-09-2025

**DEKRA Polska - Centrala**  
02-673 Warszawa, ul. Konstruktorska 12A

| Producent | AUDI |
| Typ/wersja | A4 40 TDI mHEV S Line S tronic |

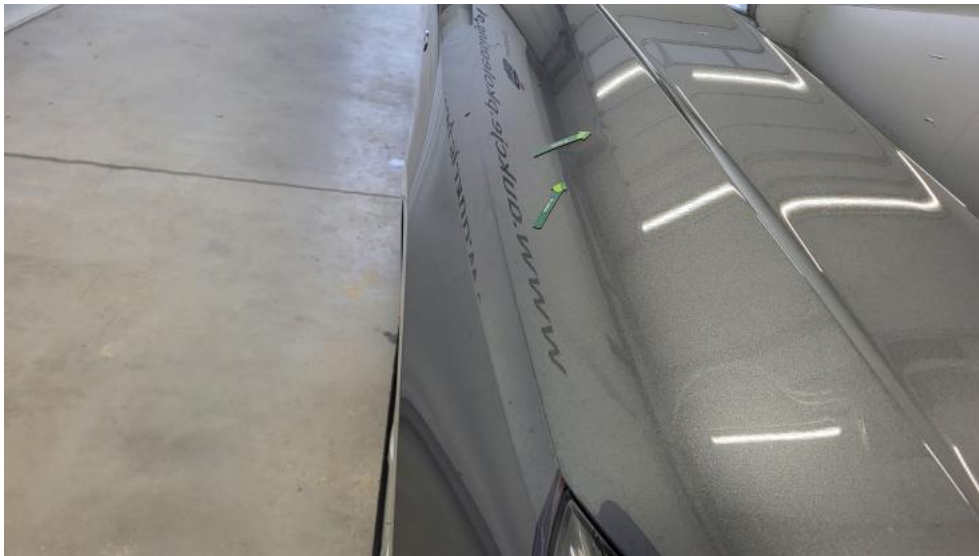
**Fot. 39.**

Pokrywa komory silnika - Wgniecenie/odkształcenie 1

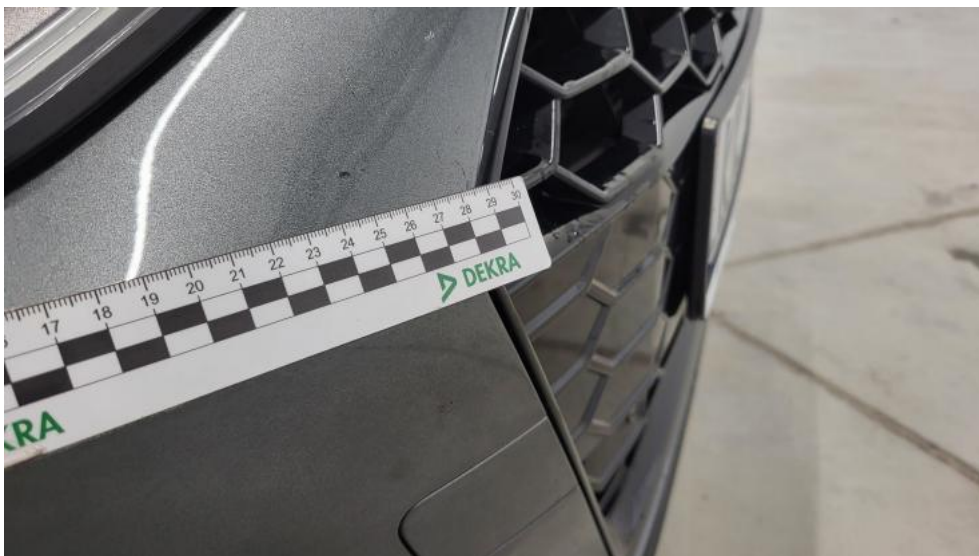
**Fot. 40.**

Zderzak - Rysa/odprysk 1

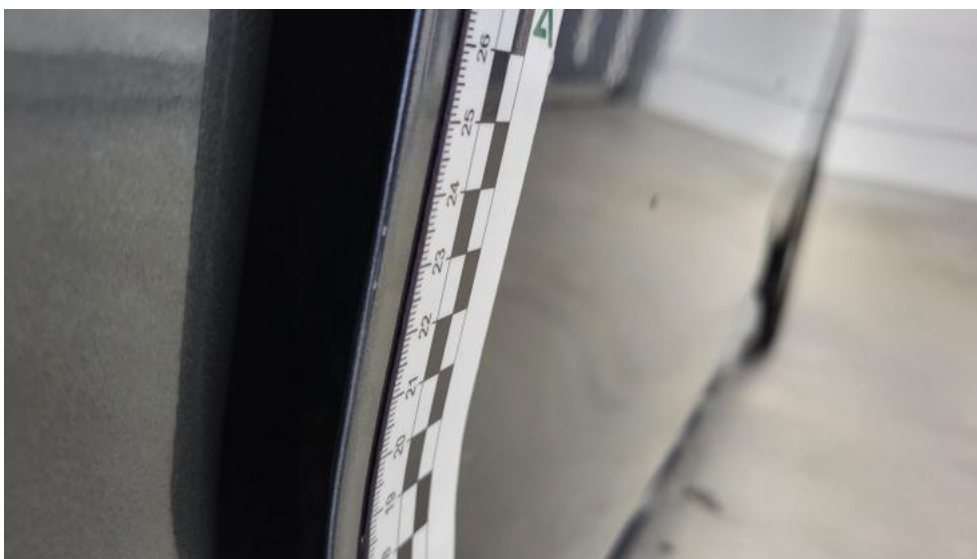
**Fot. 41.**

Drzwi przednie P - Rysa/odprysk 1

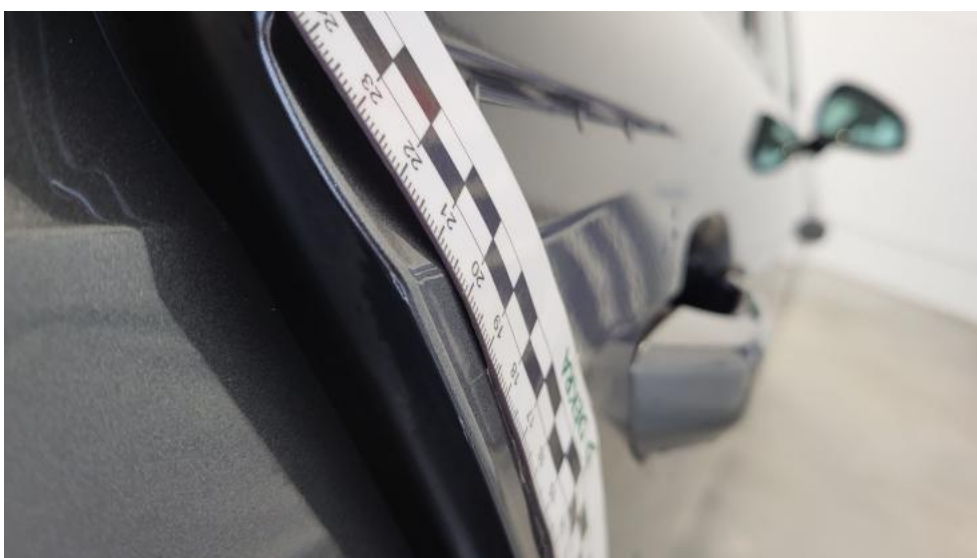
**Fot. 42.**

Drzwi tylne P - Rysa/odprysk 1

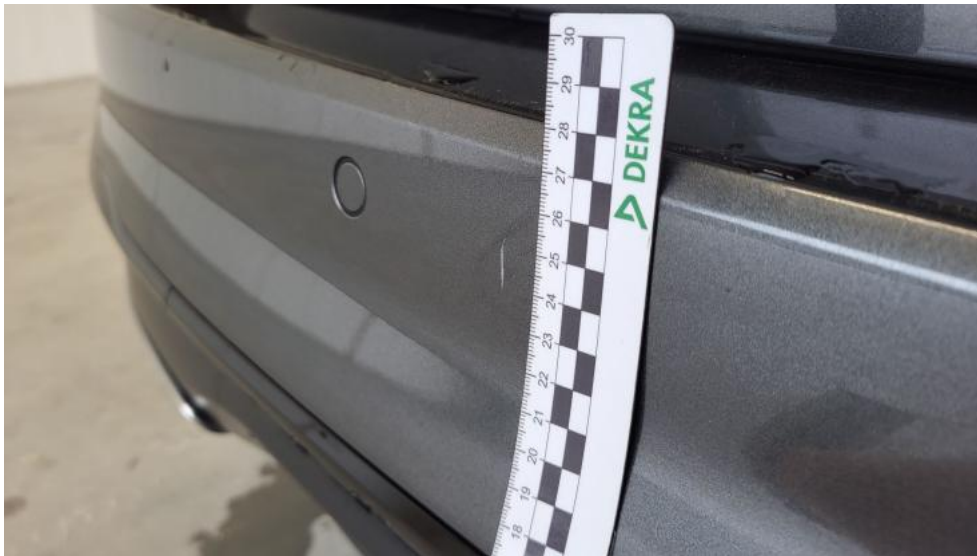
**Fot. 43.**

Zderzak tylny - Rysa/odprysk 1

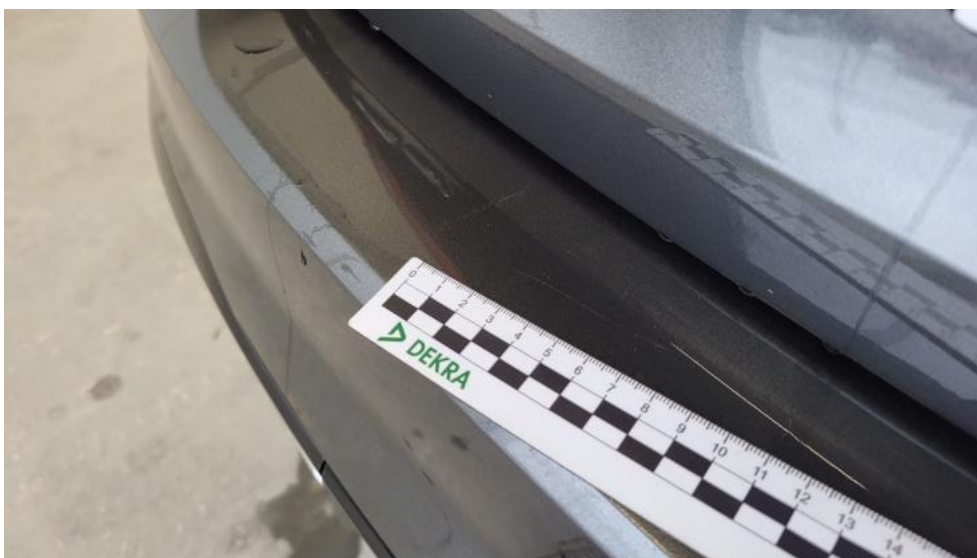
**Fot. 44.**

Zderzak tylny - Rysa/odprysk 2

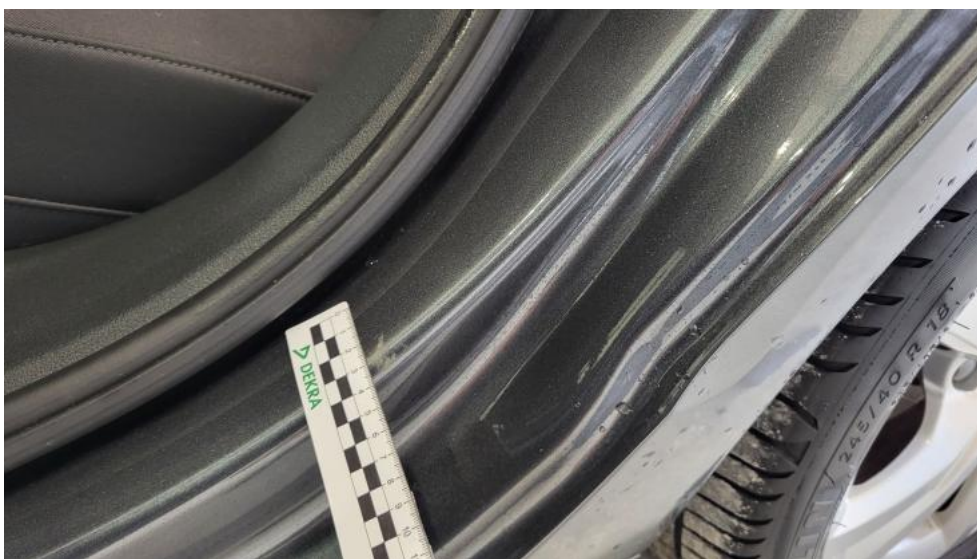
**Fot. 45.**

Błotnik tylny L / Ściana boczna L - Rysa/odprysk 1

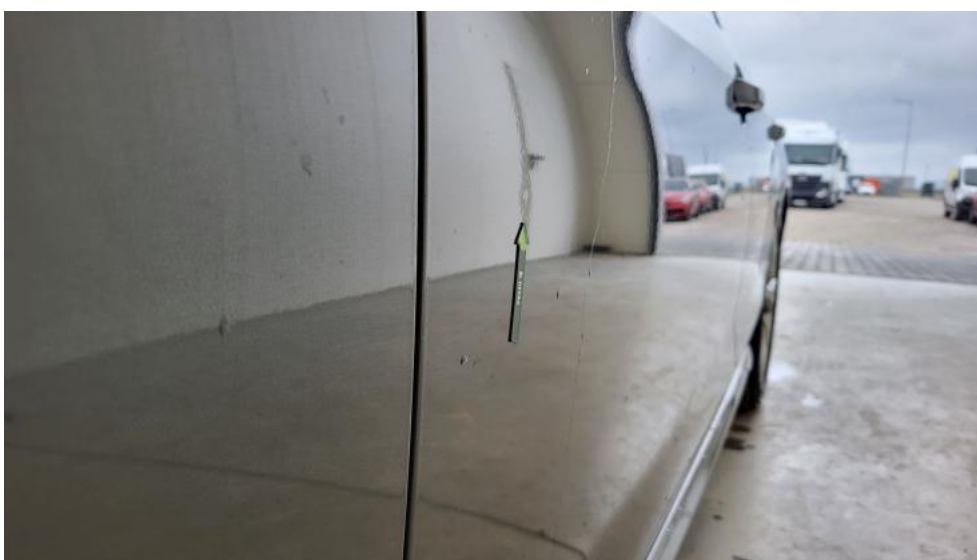
**Fot. 46.**

Drzwi przed L - Wgniecenie/odkształcenie 1

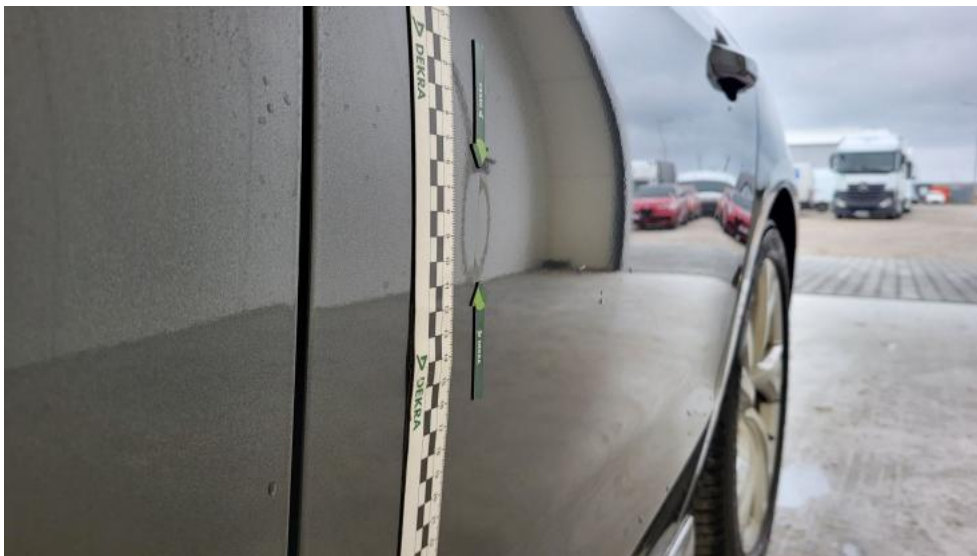
**Fot. 47.**

Drzwi tylne L - Wgniecenie/odkształcenie 1

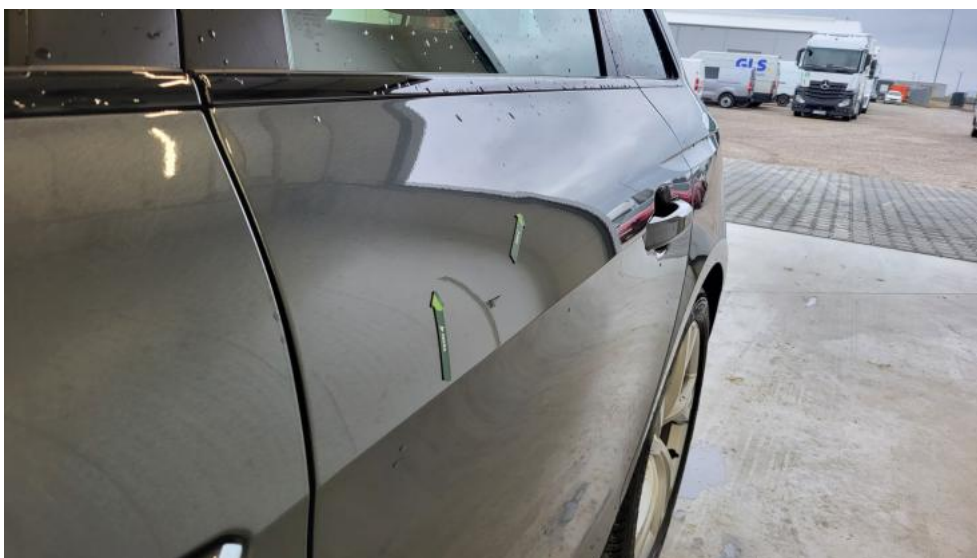
**Fot. 48.**

Drzwi tylne L - Wgniecenie/odkształcenie 2

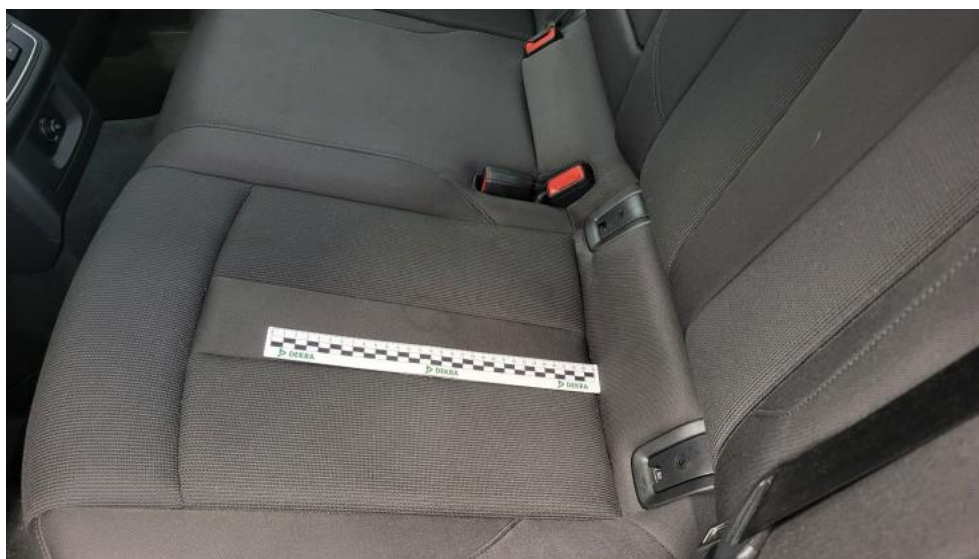
**Fot. 49.**  
Kanapa tyl. - Inne 1
