DEKRA's commission No. : PKOL(W)/LODZ/68856/25/09/12  
commission/ damage No. : 03171/LF/20  
Date of commission: 12-09-2025

| Manufacturer | MERCEDES-BENZ |
| Type / version | GLS 500 4-Matic |
| Registration /record No. | WU7055L |

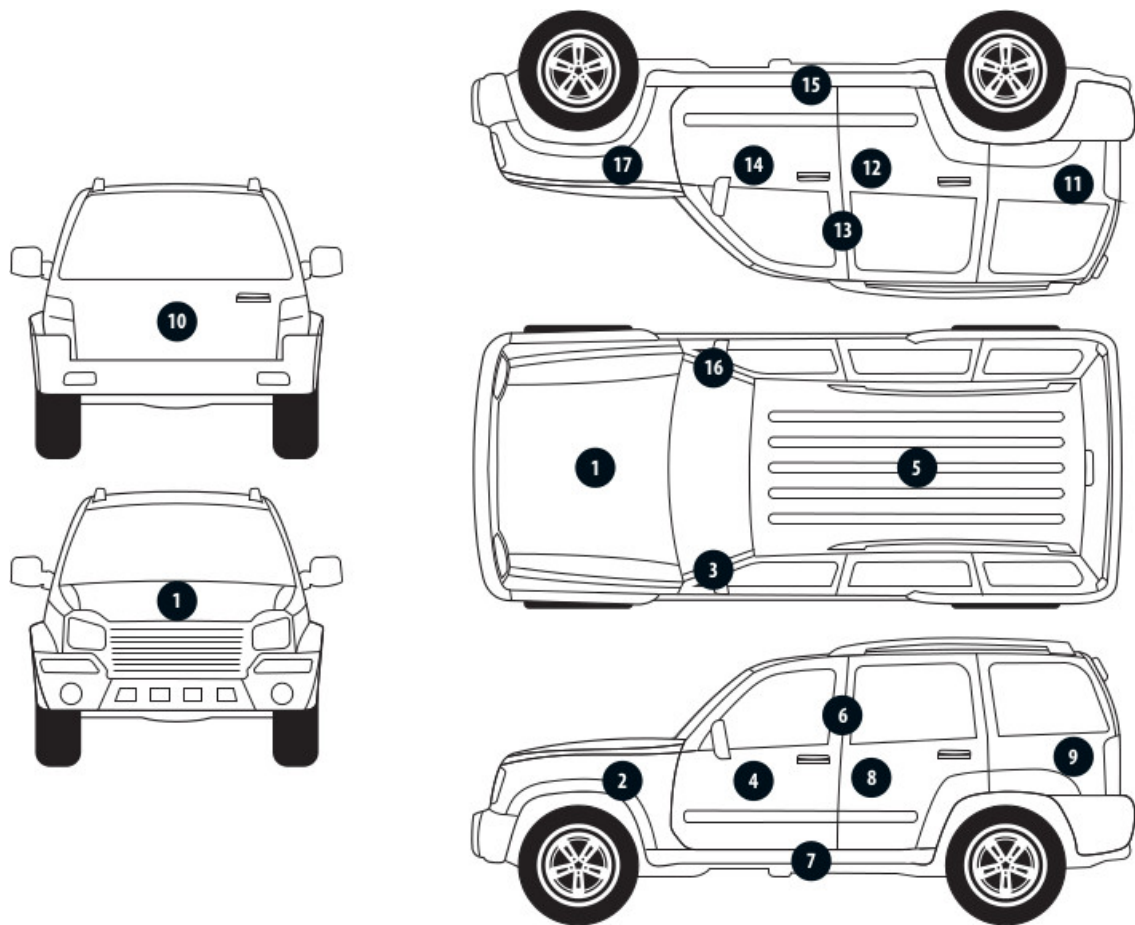
Measurement of thickness of the vehicle lacquer coating

| No. of controlled item | Controlled item | Measured range of thickness of the lacquer coat [µm] |
|---|---|---|
| 1 | Front cover | 150 - 500 |
| 5 | Roof | 150 - 200 |

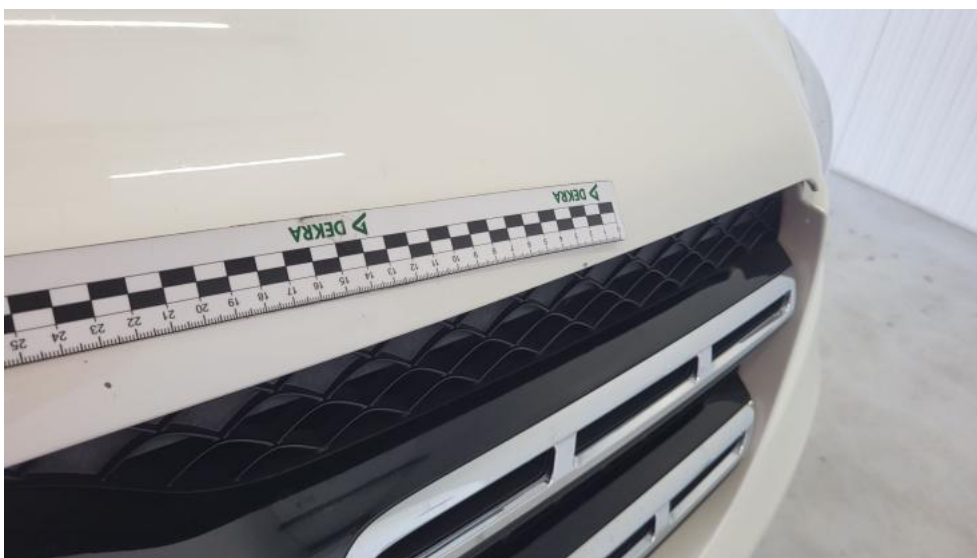
**Photo 44.**

Pokrywa komory silnika - Rysa/odprysk 1

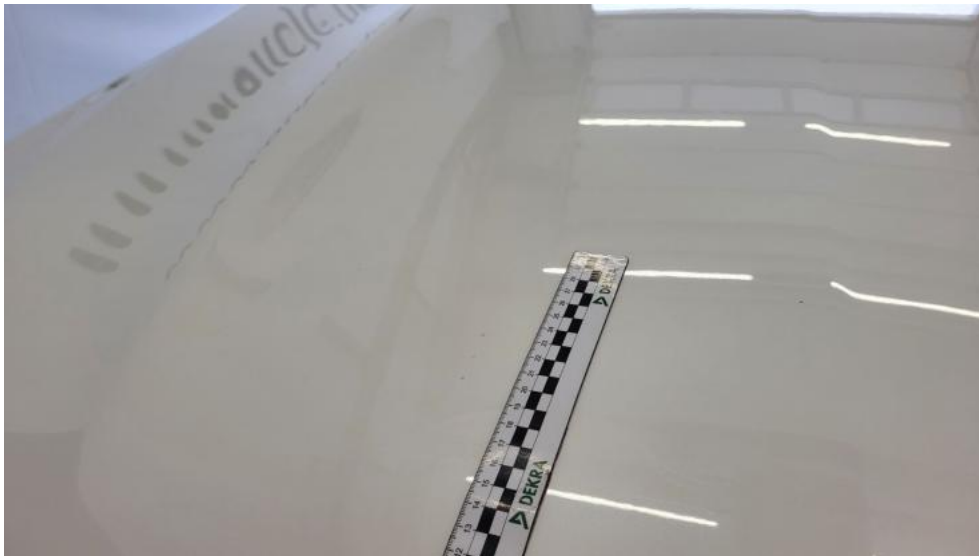
Pokrywa komory silnika - Rysa/odprysk 2

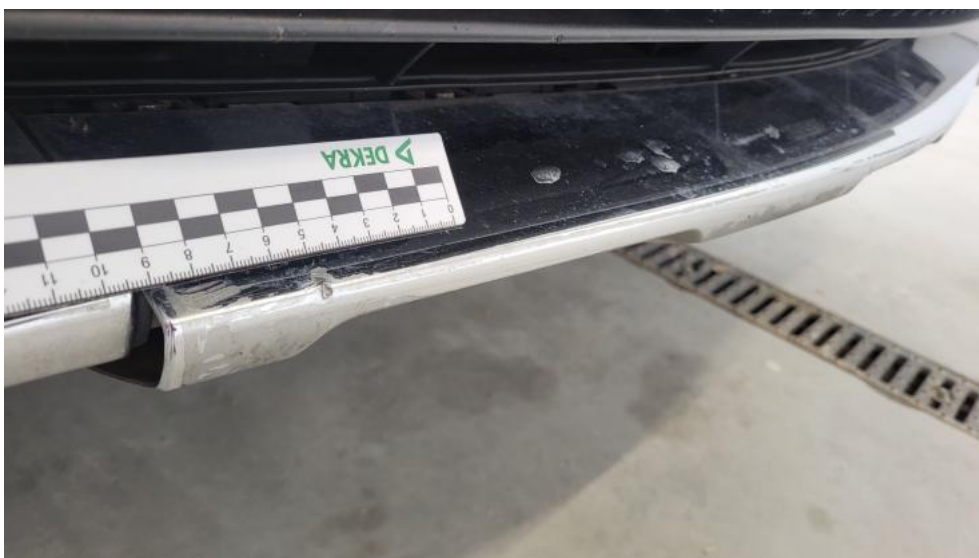
**Photo 46.**

Spoiler zderzaka przedniego - Wgniecenie/odkształcenie 1

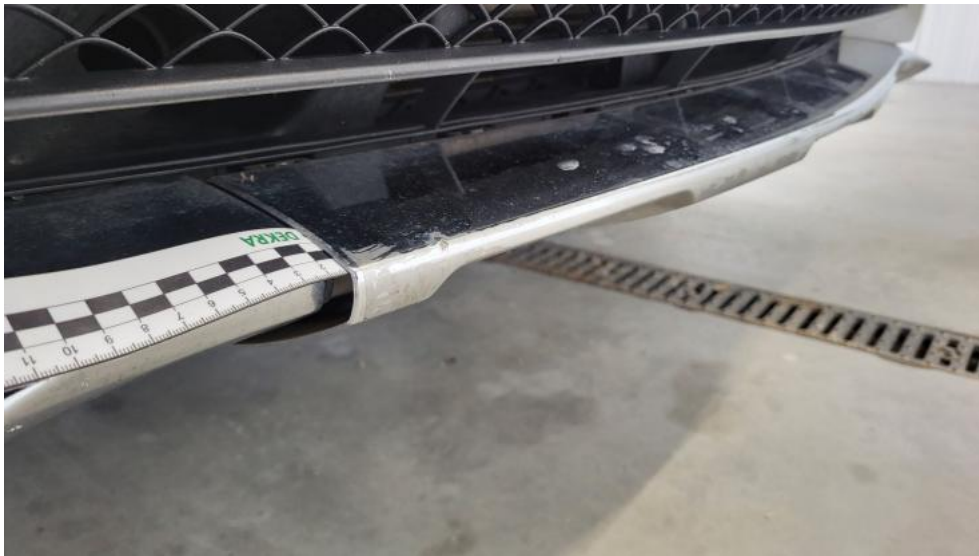
**Photo 47.**

Spoiler zderzaka przedniego - Inne 1

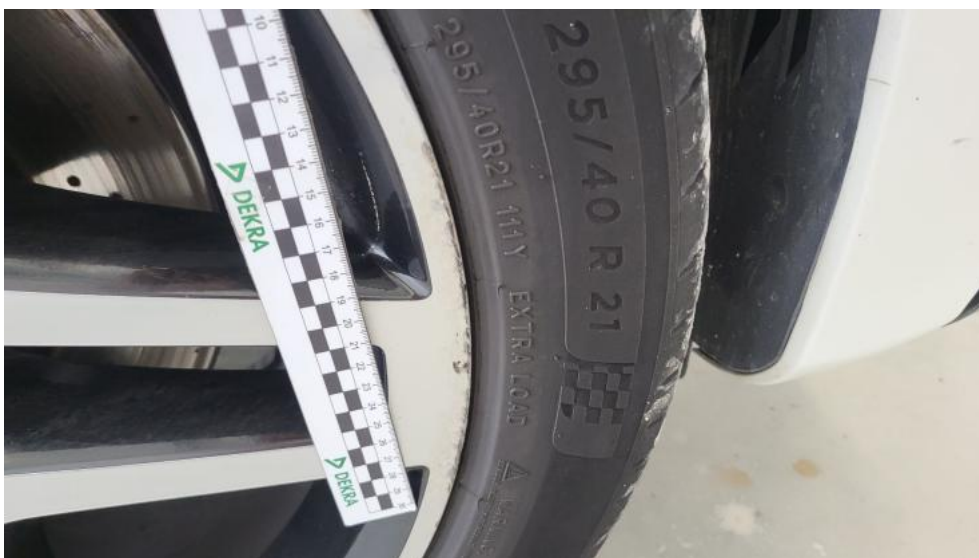
**Photo 48.**

Felga aluminiowa przednia P - Rysa/odprysk 1

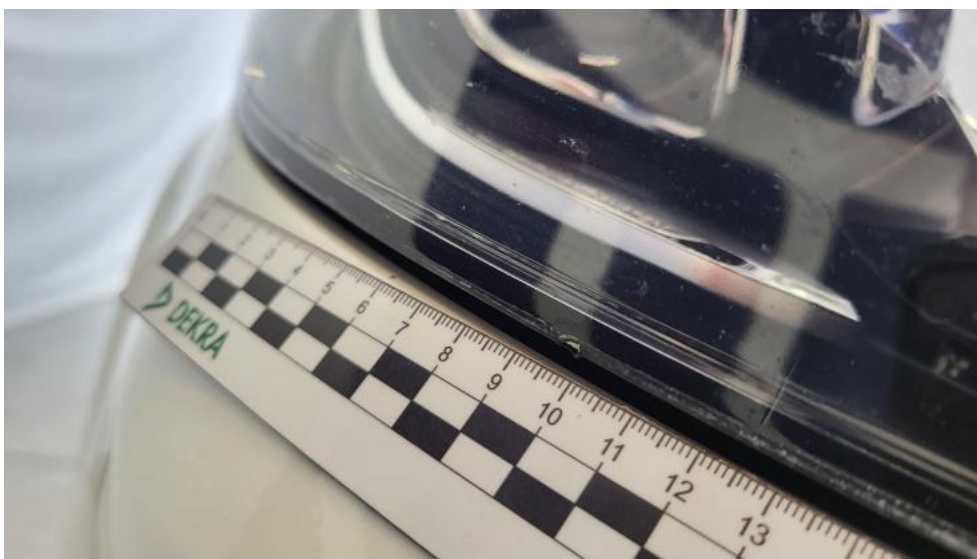
**Photo 49.**

Reflektor P - Pęknięcie/rozerwanie 1

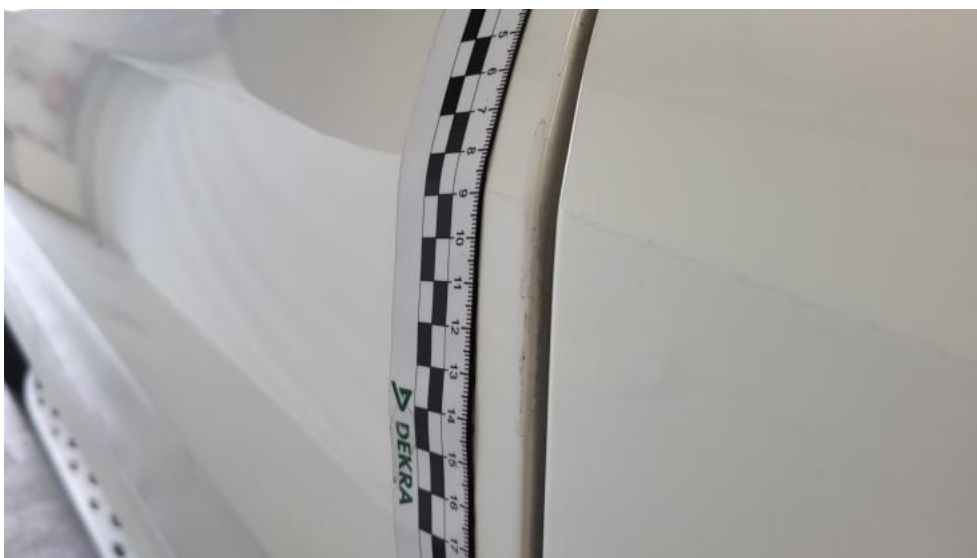
**Photo 50.**

Drzwi przednie P - Inne 1

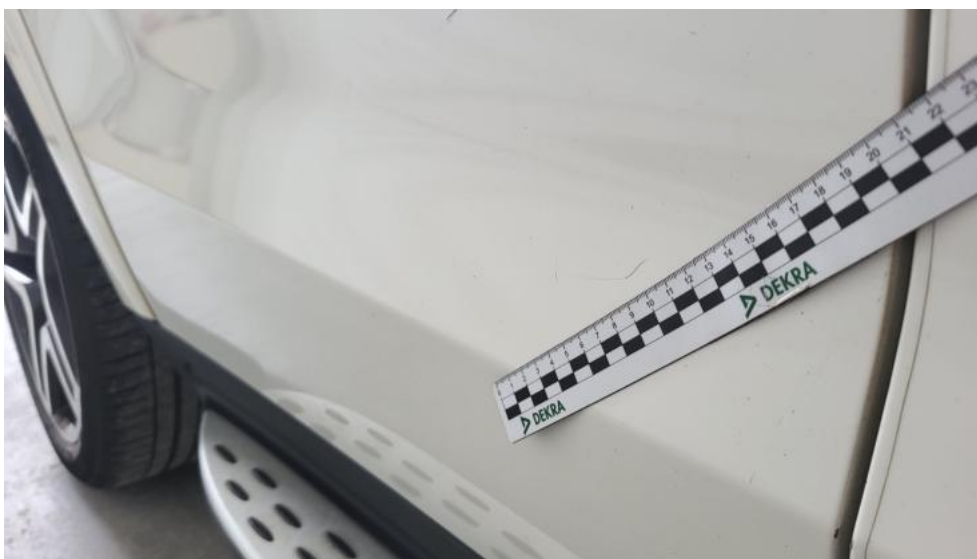
**Photo 51.**

Drzwi tylne P - Rysa/odprysk 1

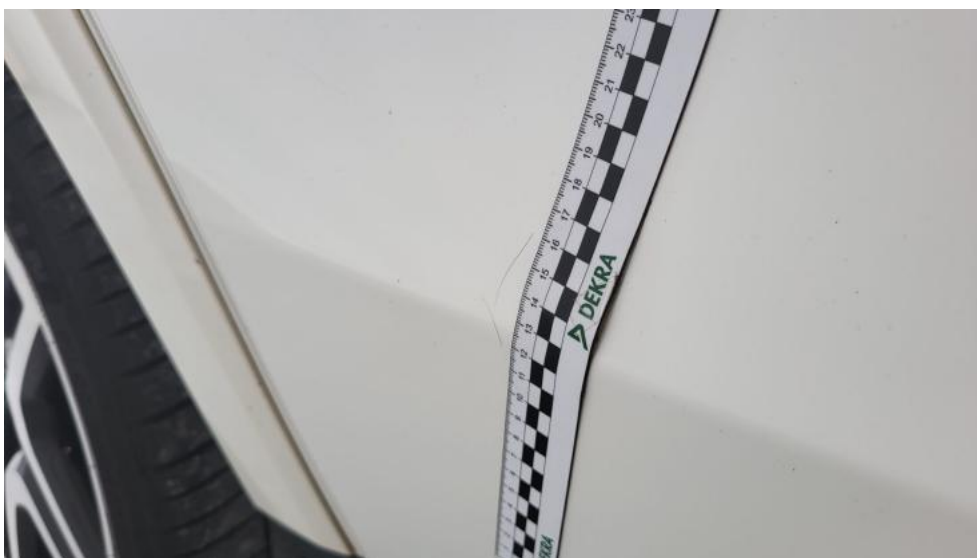
**Photo 52.**

Drzwi tylne P - Rysa/odprysk 2

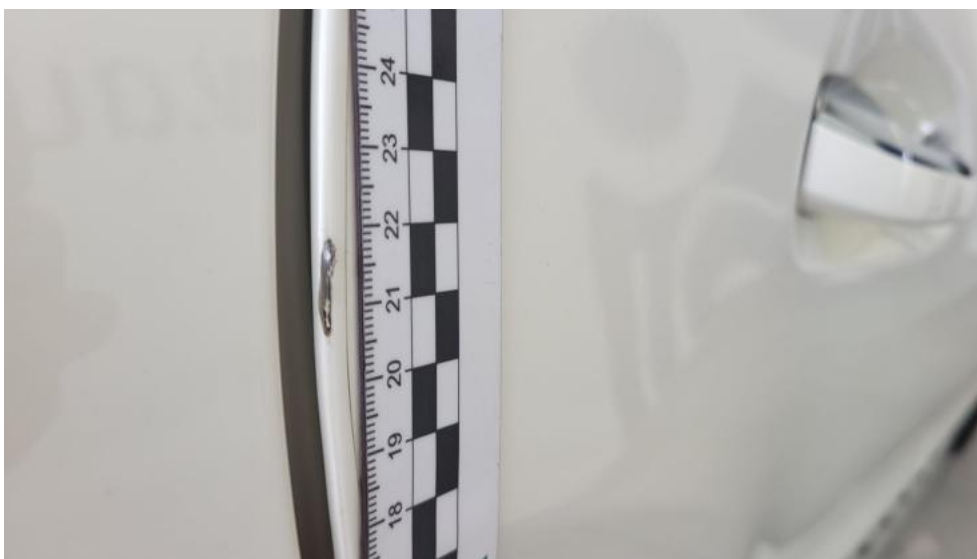
**Photo 53.**

Drzwi tylne P() - Rysa/odprysk 3

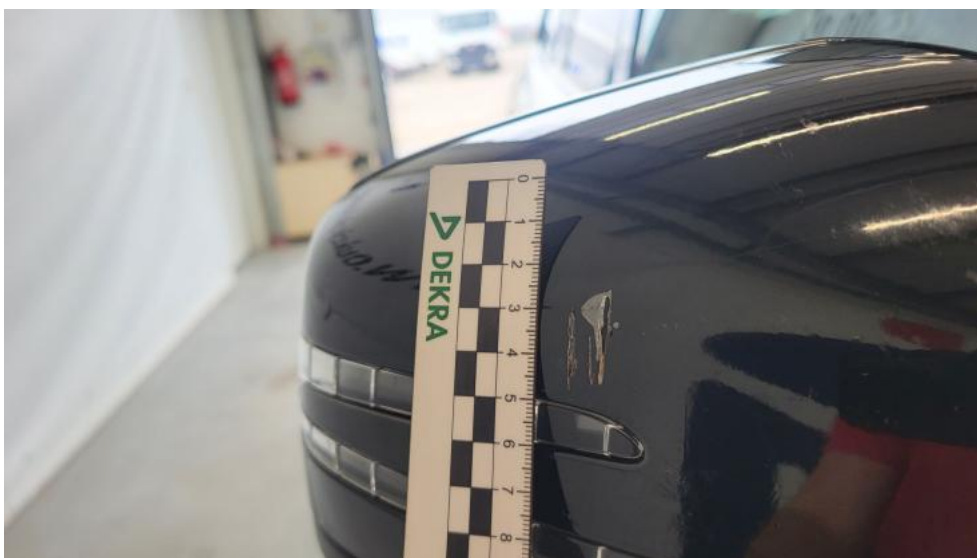
**Photo 54.**

Lusterko zew P - Inne 1

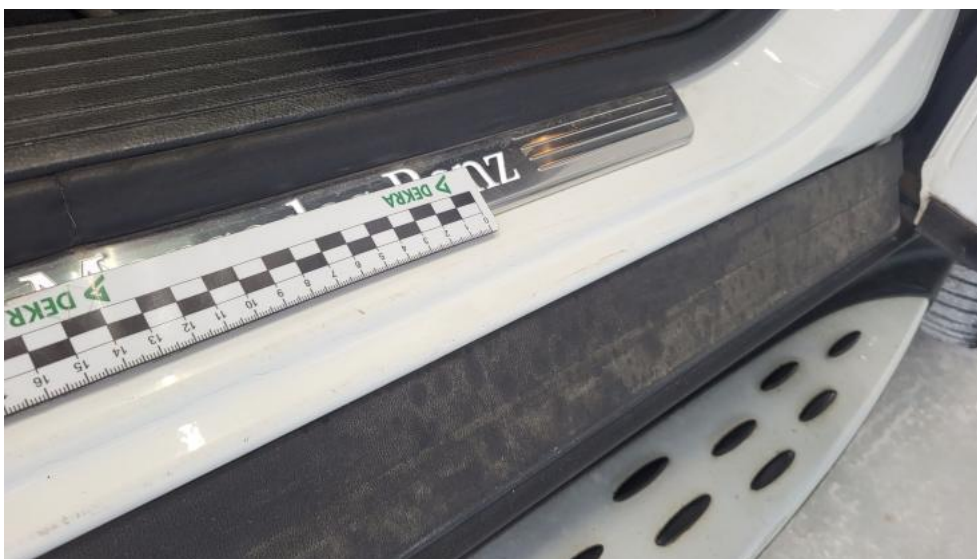
**Photo 55.**

Próg P - Rysa/odprysk 1

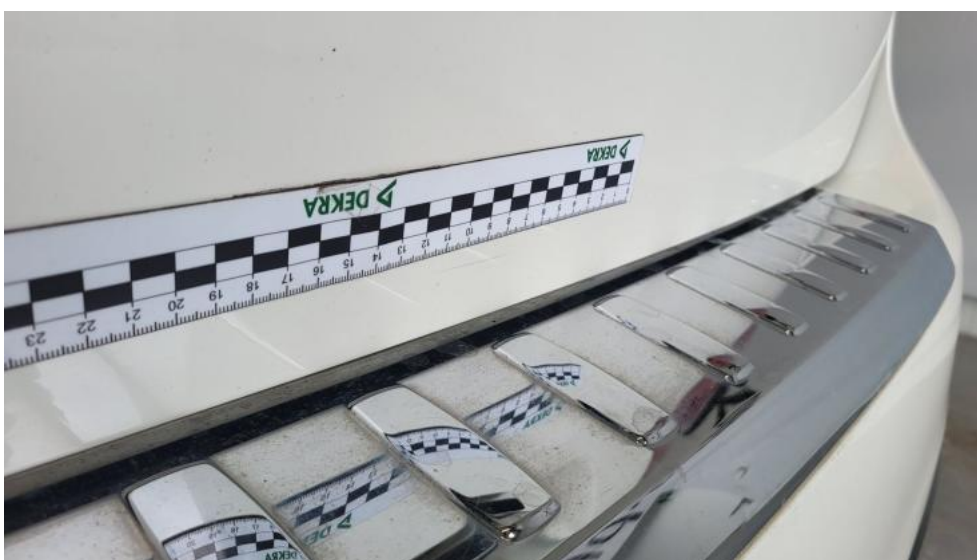
**Photo 56.**

Pokrywy bagażnika - Rysa/odprysk 1

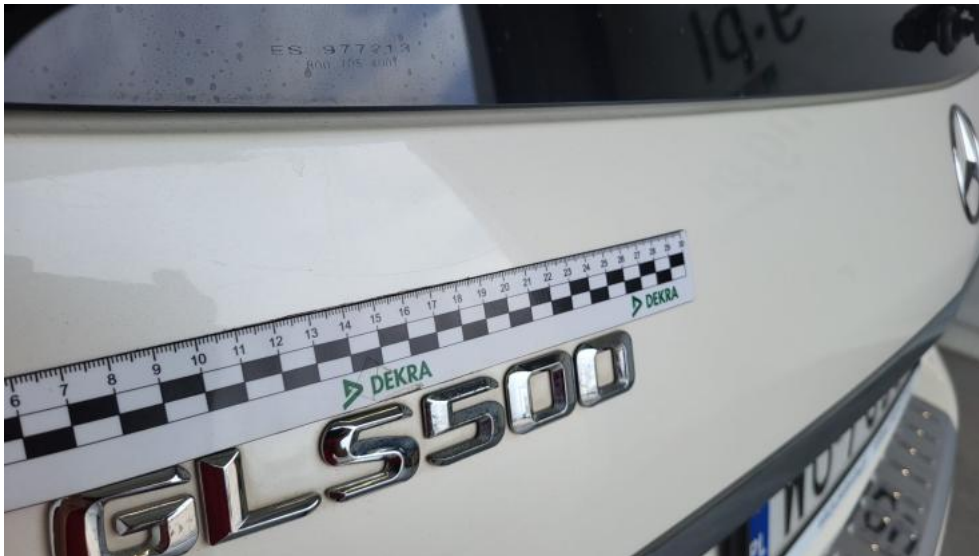
**Photo 57.**

Pokrywy bagażnika - Rysa/odprysk 2

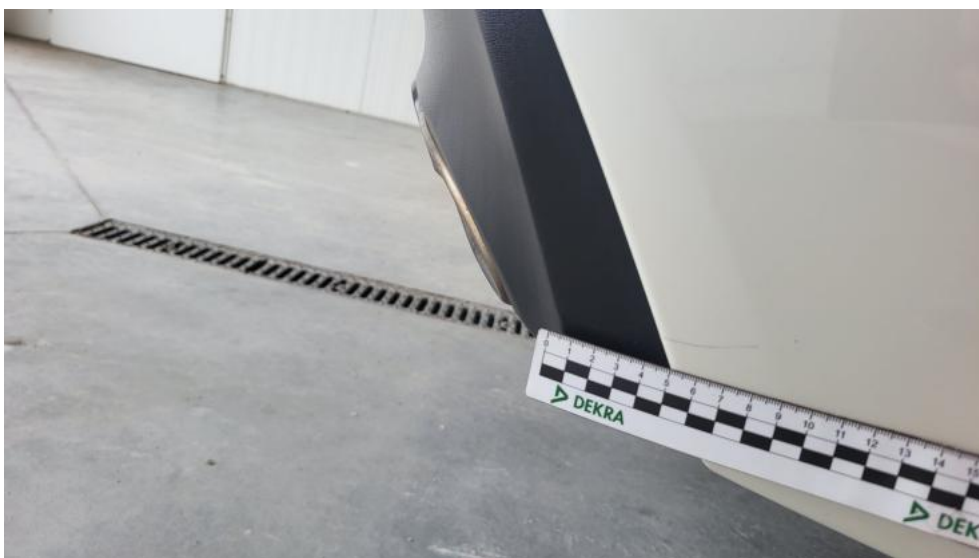
**Photo 58.**

Zderzak tylny - Rysa/odprysk 1

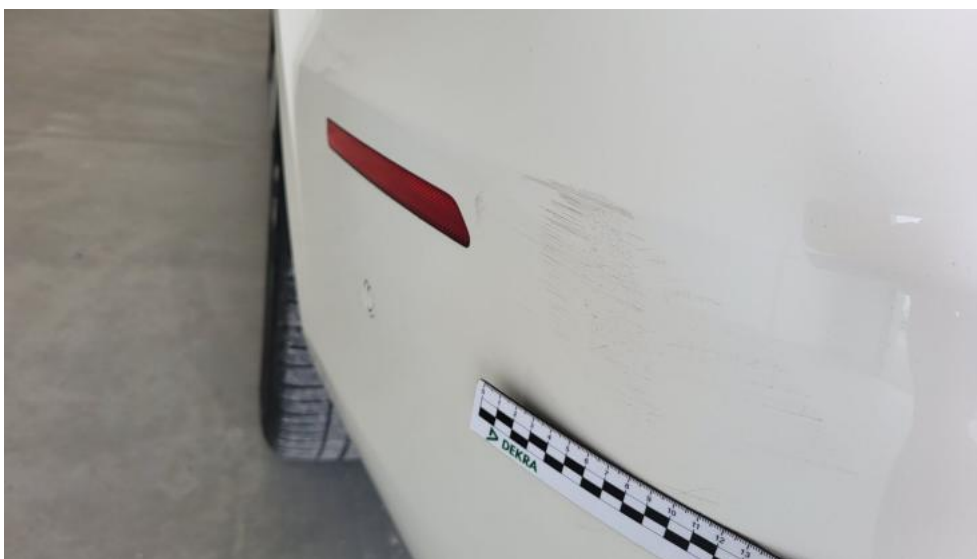
**Photo 59.**

Zderzak tylny - Rysa/odprysk 2

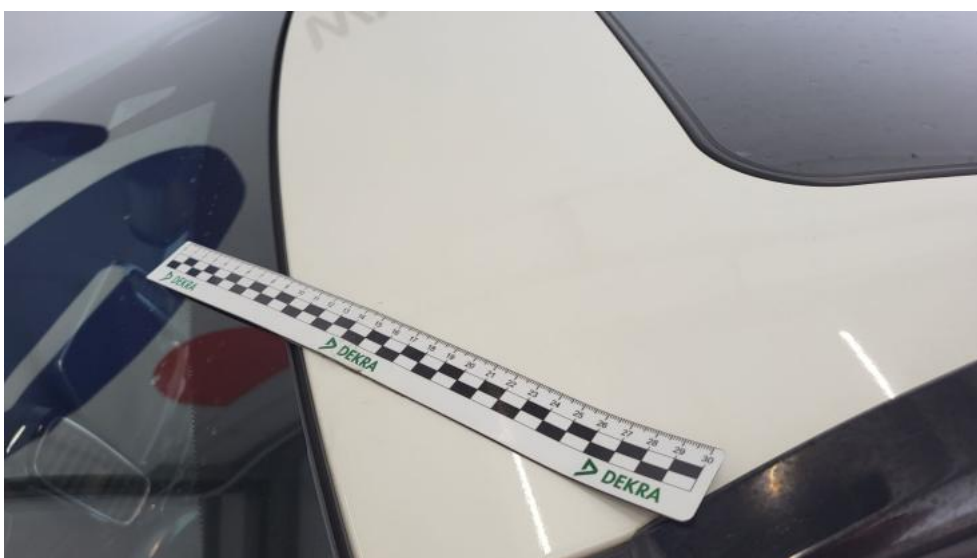
**Photo 60.**

Dach - Rysa/odprysk 1

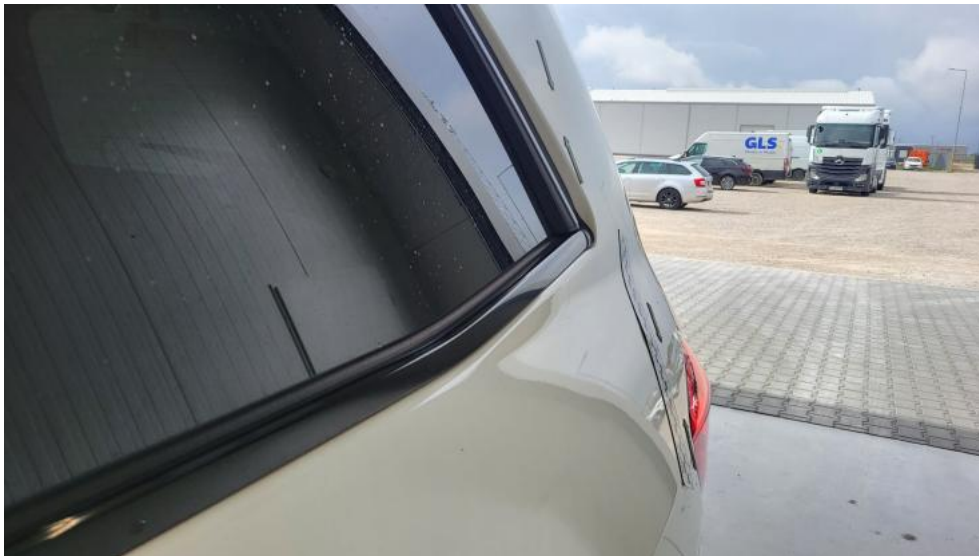
**Photo 61.**

Błotnik tylny L / Ściana boczna L - Wgniecenie/odkształcenie 1

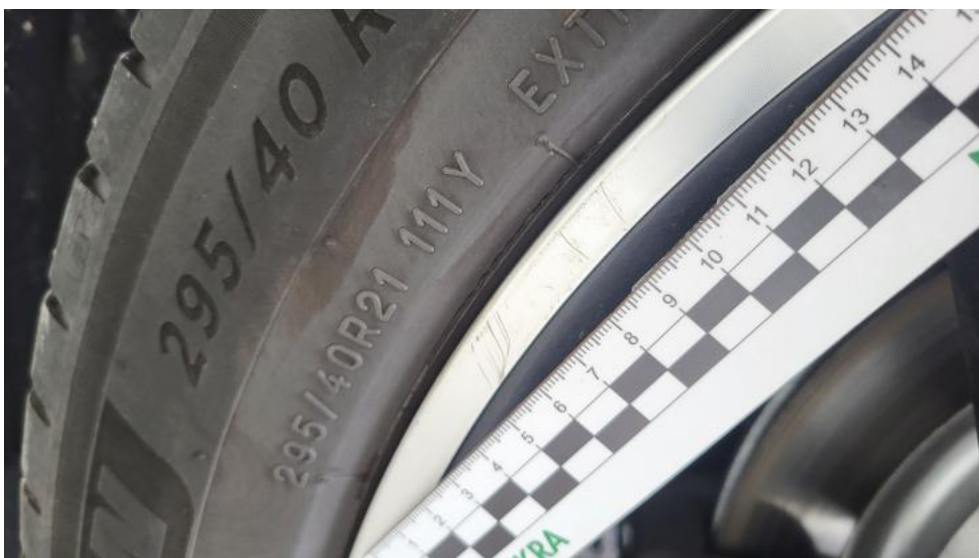
**Photo 62.**

Felga aluminiowa tylna L - Rysa/odprysk 1

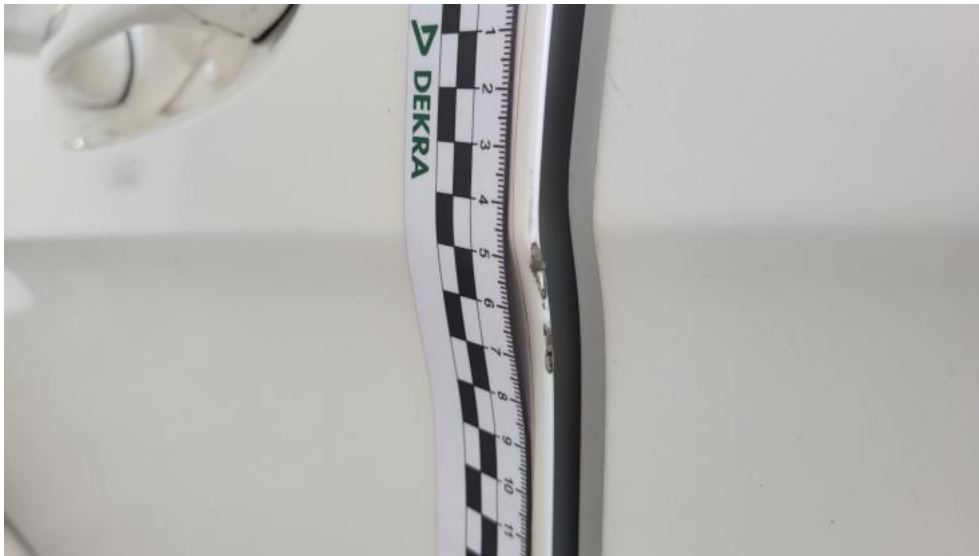
**Photo 63.**

Drzwi przed L - Rysa/odprysk 1

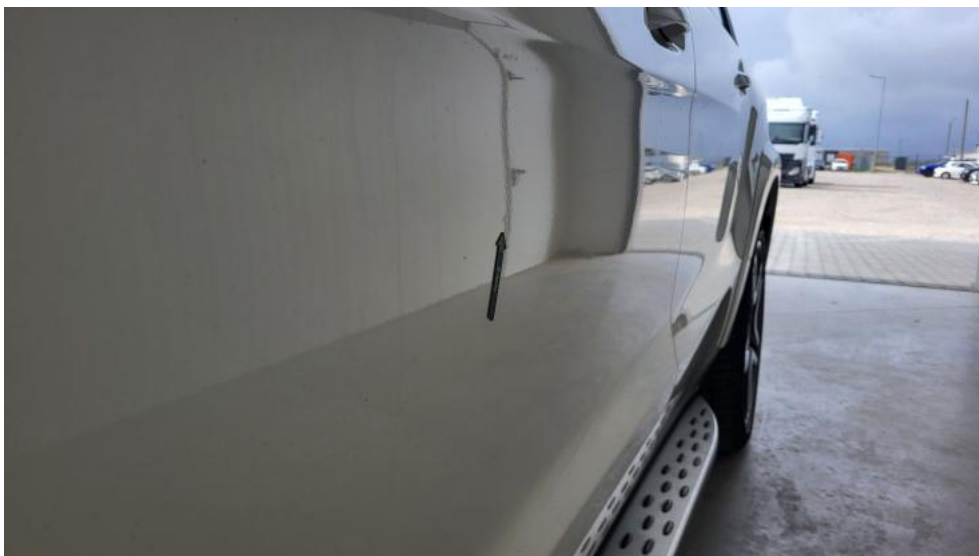
**Photo 64.**

Drzwi przed L - Wgniecenie/odkształcenie 1

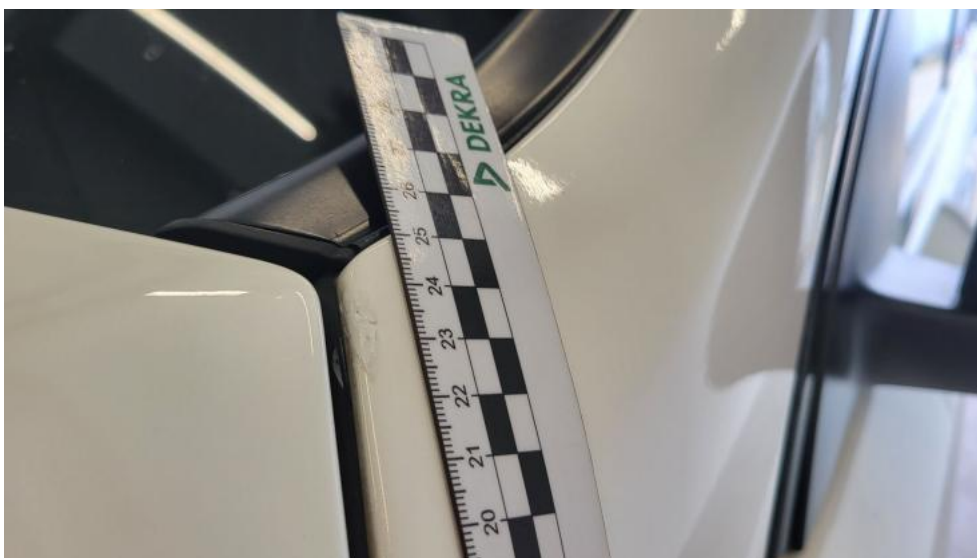
**Photo 66.**

Słupek przedni L - Inne 1

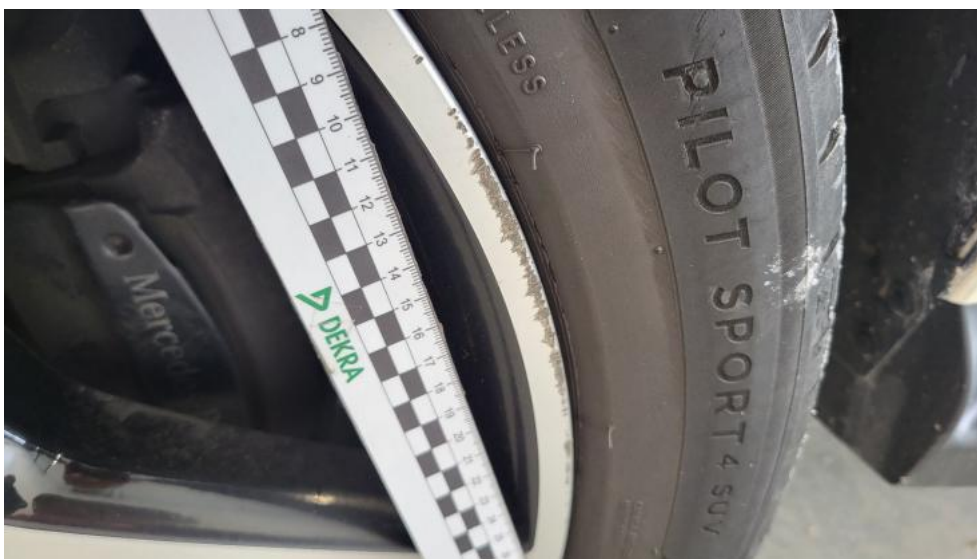
**Photo 67.**

Felga Aluminiowa przednia L - Rysa/odprysk 1

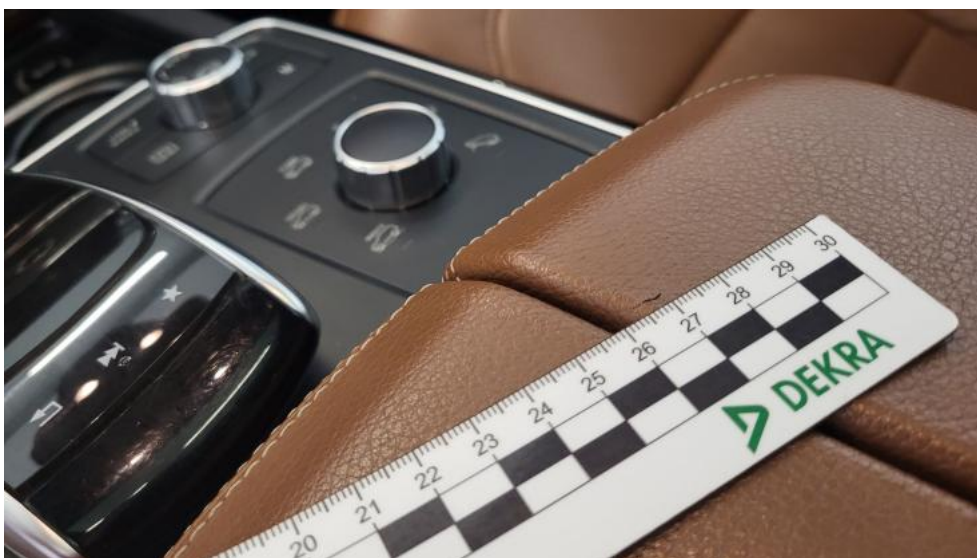
**Photo 68.**

Podłokietnik środkowy przedni - Pęknięcie/rozerwanie 1

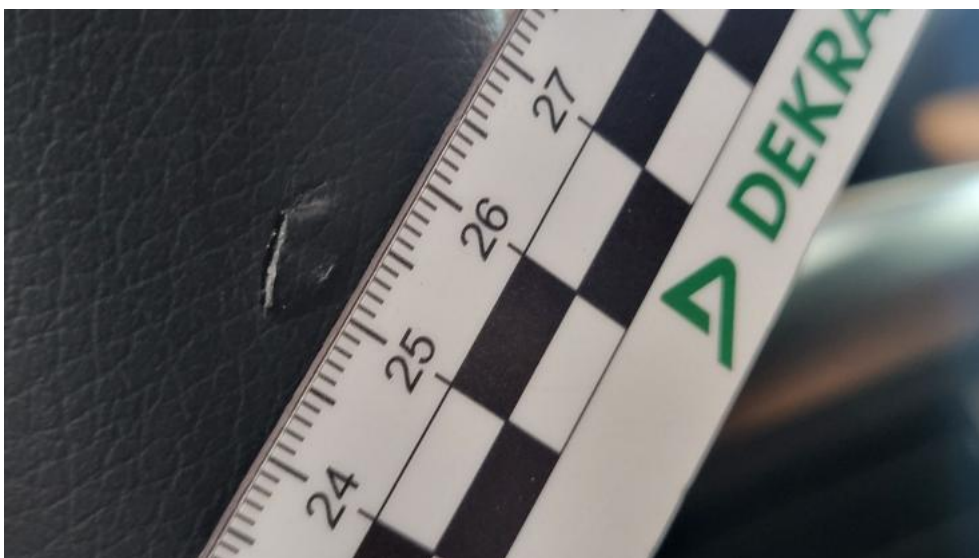
**Photo 70.**

Fotel prz. lew. - Pęknięcie/rozerwanie 1

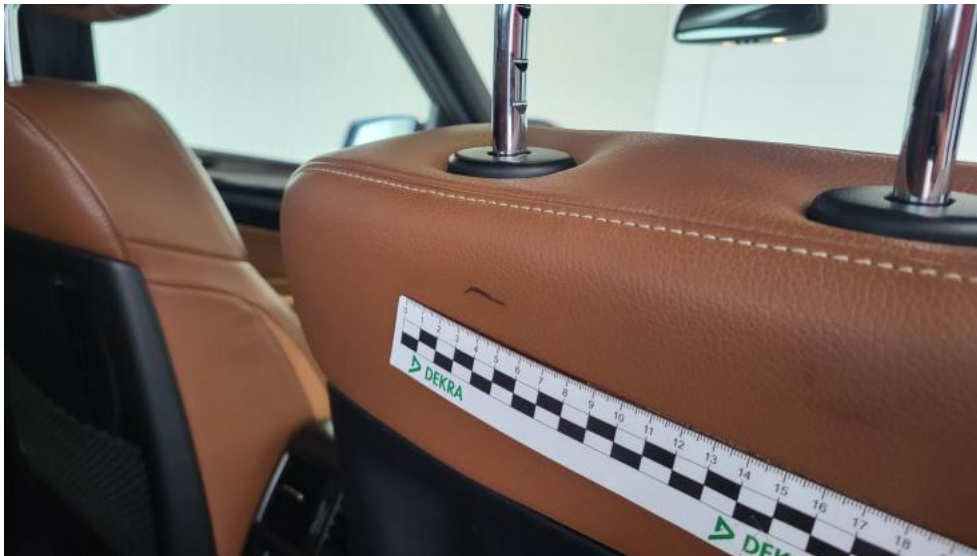
**Photo 71.**

Fotel prz. praw. - Inne 1

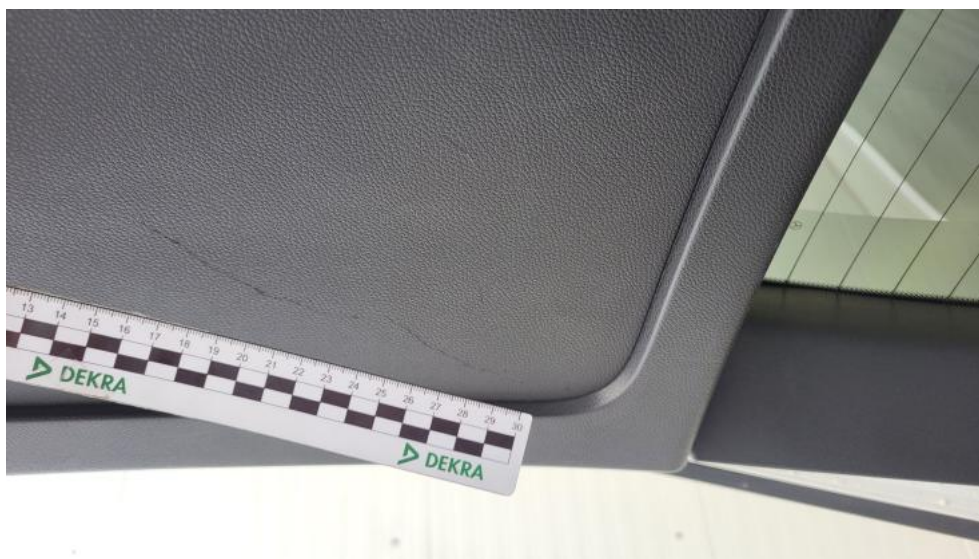
**Photo 73.**

Wykładzina pokrywy tylnej - Rysa/odprysk 1
