Nr zlecenia DEKRA: PKOL(W)/LODZ/63178/25/08/26  
Nr zlecenia/szkody: 23/007770  
Data zlecenia: 26-08-2025

| Producent | TOYOTA |
| Typ/wersja | Proace City Verso 1.2 D-4T Family |
| Nr rejestracyjny | DW7VG54 |

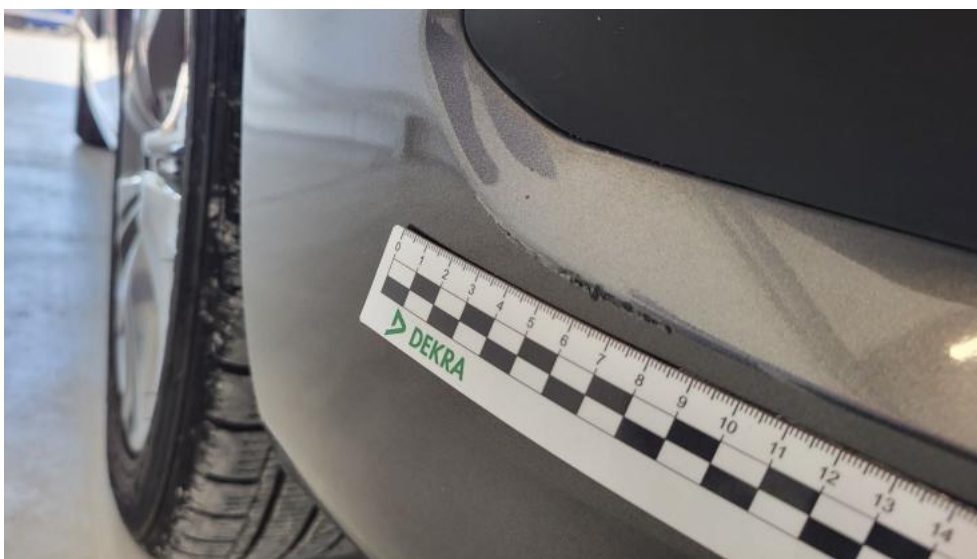
**Fot. 41.**

Zderzak - Rysa/odprysk 1

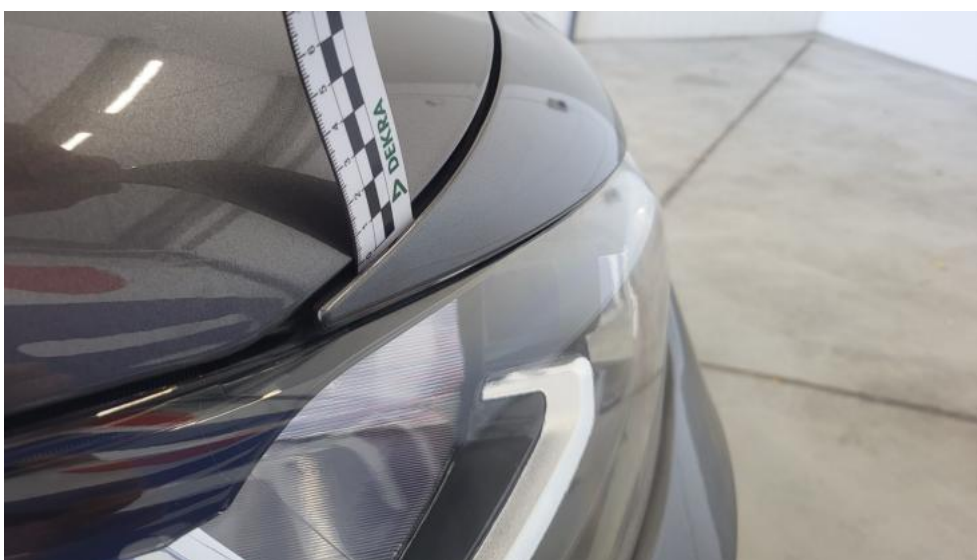
**Fot. 42.**

Zderzak przedni cz góna - Inne 1

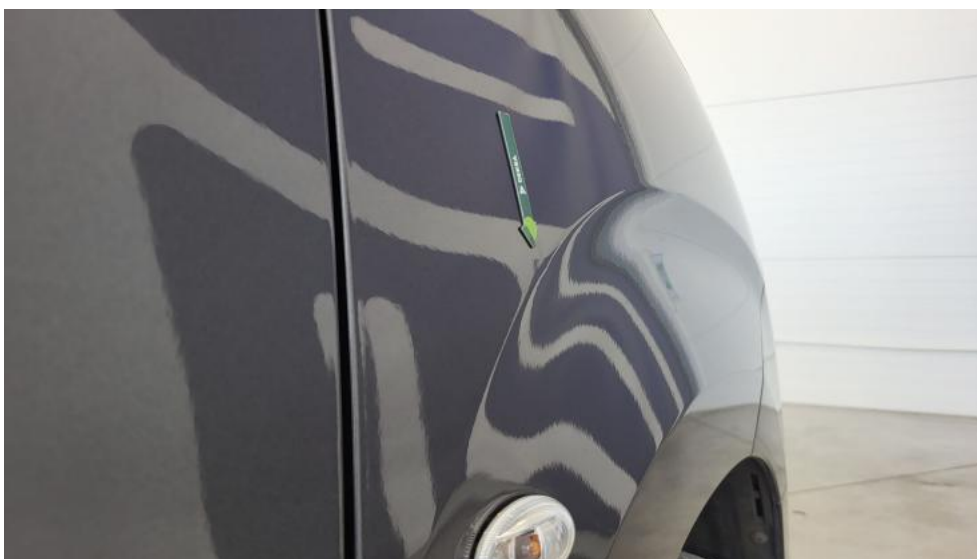
**Fot. 43.**

Błotnik przedni P - Wgniecenie/odkształcenie 1

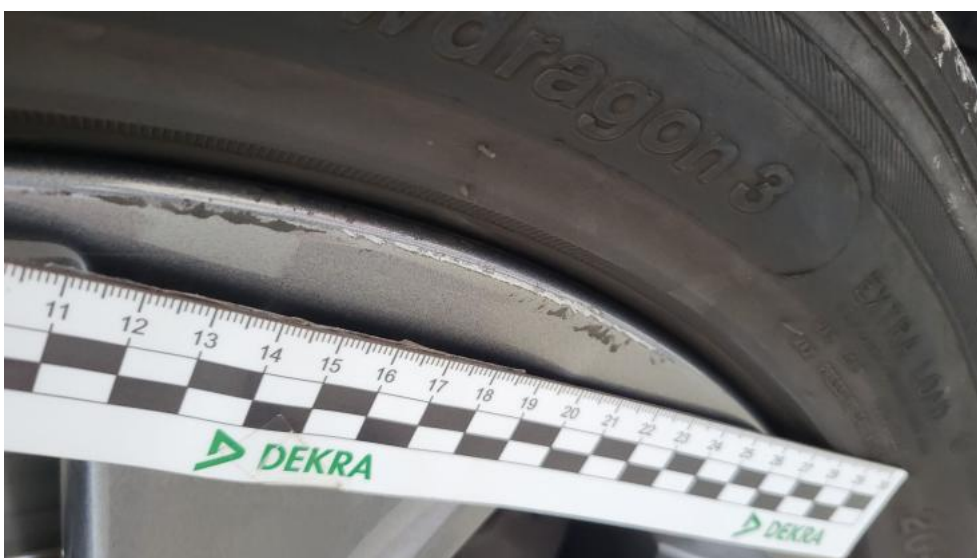
**Fot. 44.**

Felga aluminiowa przednia P - Rysa/odprysk 1

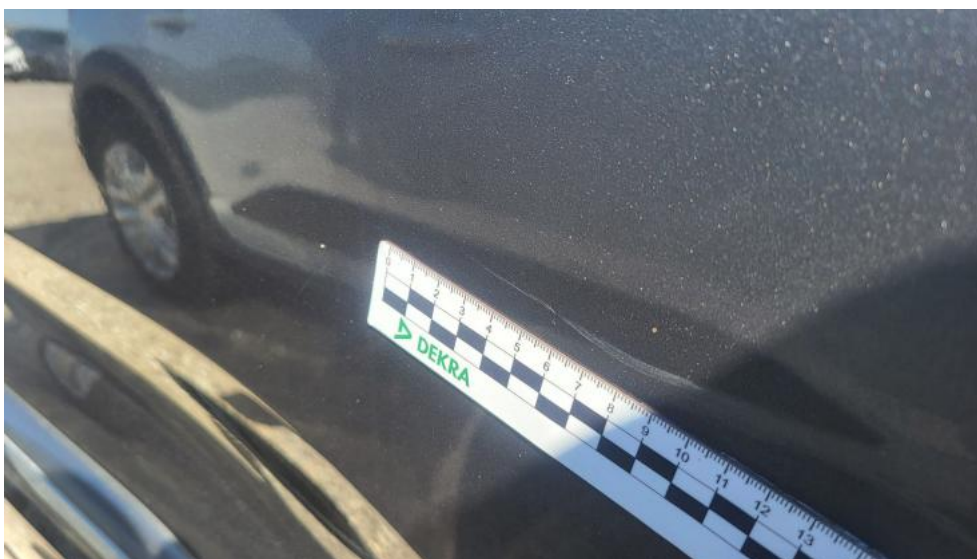
**Fot. 45.**

Drzwi przednie P - Rysa/odprysk 1

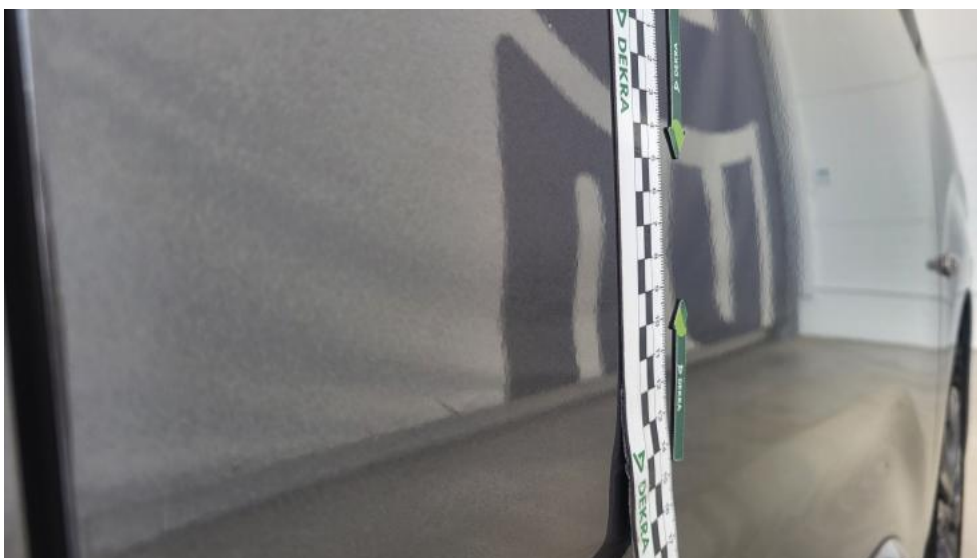
**Fot. 46.**

Drzwi przednie P - Wgniecenie/odkształcenie 1

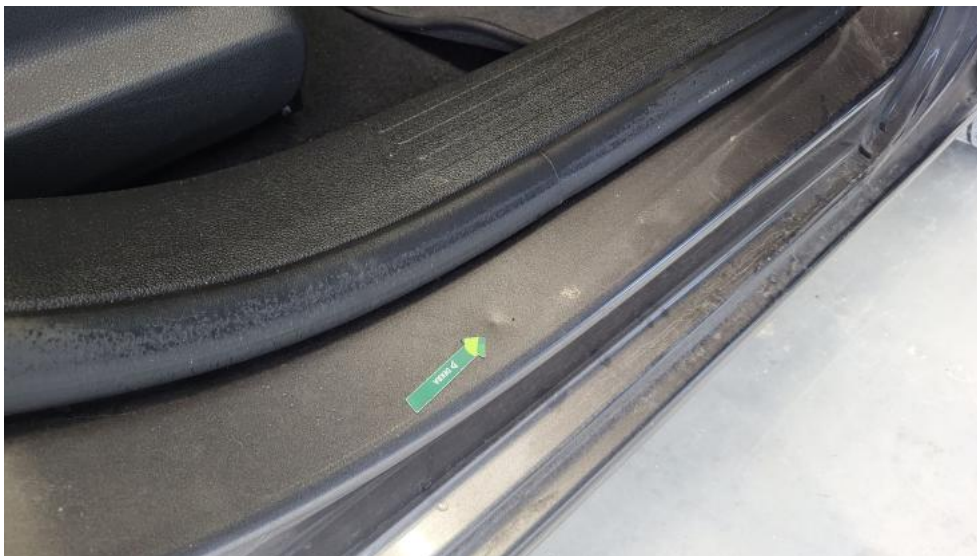
**Fot. 47.**

Próg P - Wgniecenie/odkształcenie 1

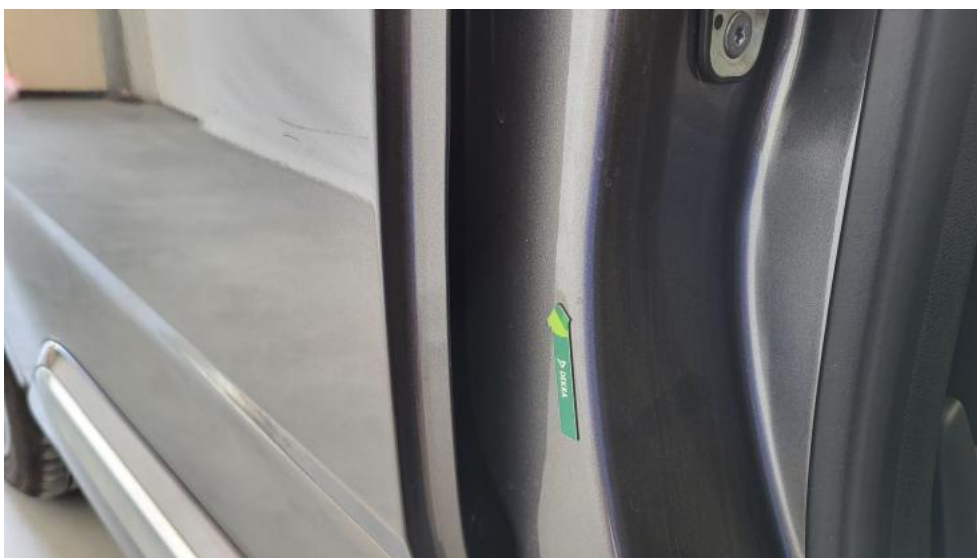
**Fot. 48.**

Słupek środkowy P - Wgniecenie/odkształcenie 1

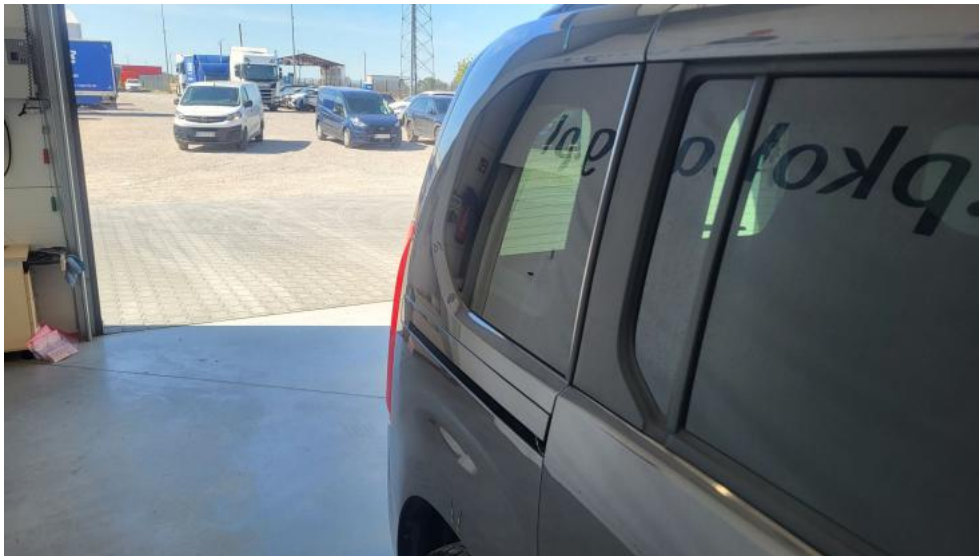
**Fot. 49.**

Błotnik tylny P / Ściana boczna P - Wgniecenie/odkształcenie 1

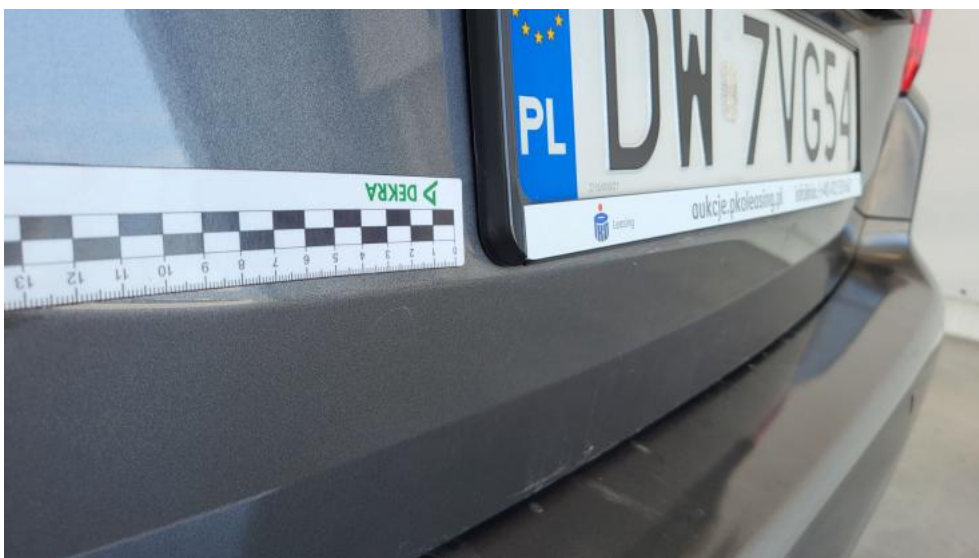
**Fot. 50.**

Pokrywy bagażnika - Rysa/odprysk 1

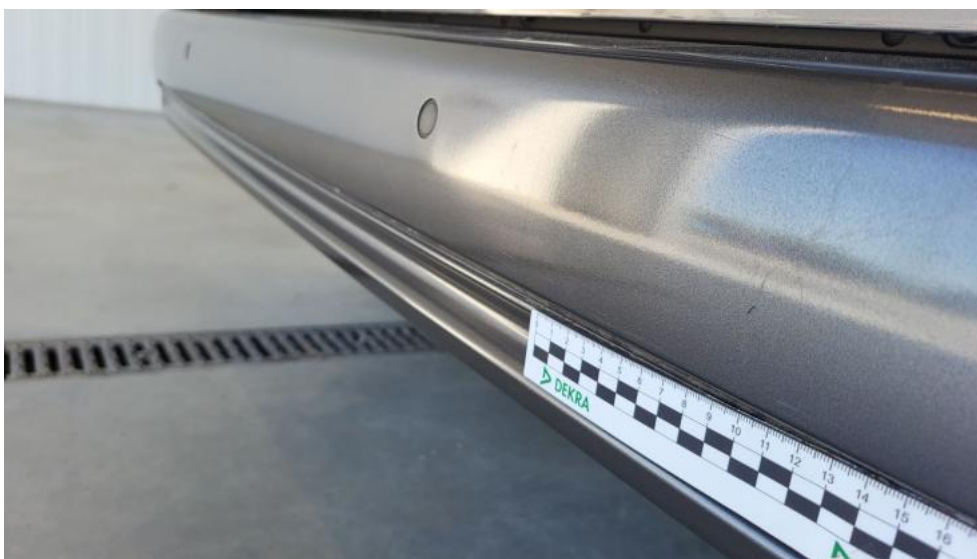
**Fot. 51.**  
Zderzak tylny - Rysa/odprysk 1

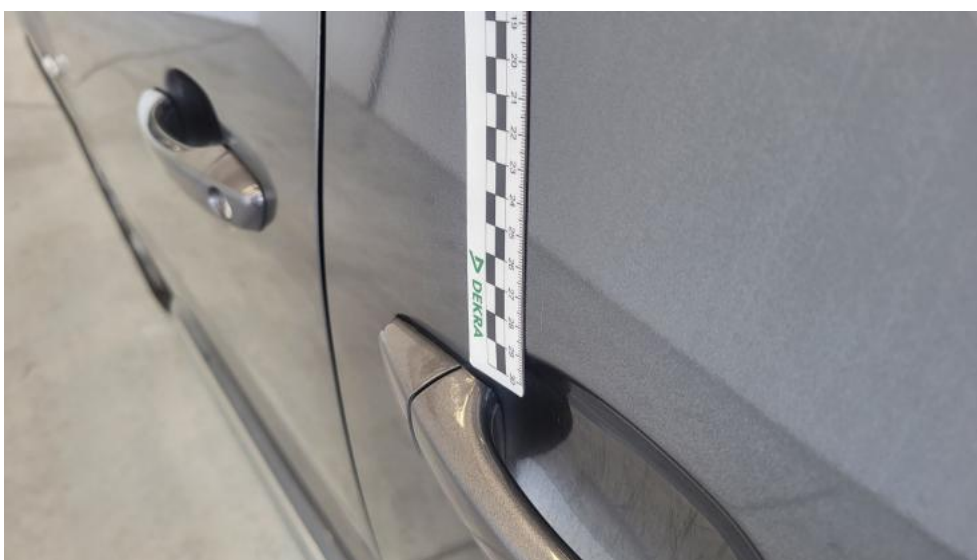
**Fot. 52.**  
Drzwi tylne L - Rysa/odprysk 1

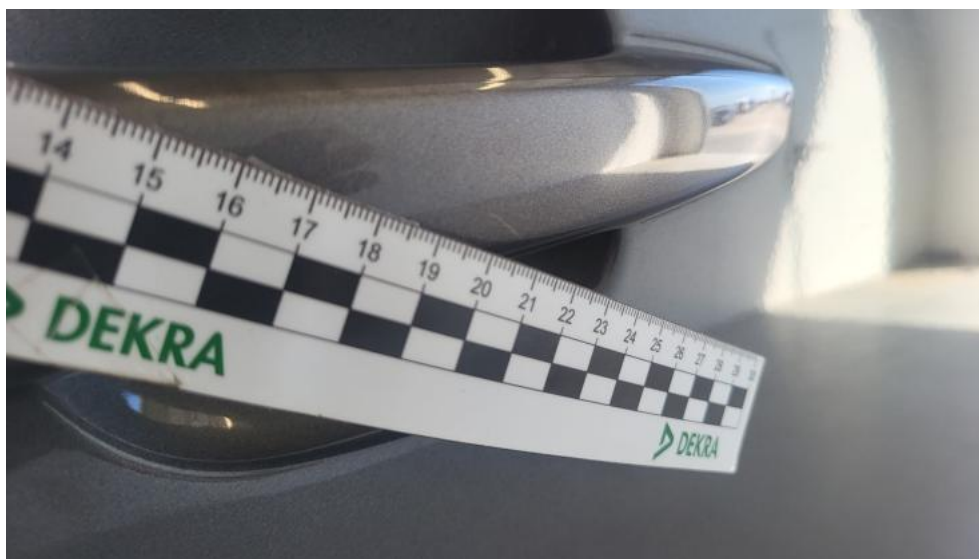
**Fot. 53.**

Klamka drzwi tyl L - Rysa/odprysk 1

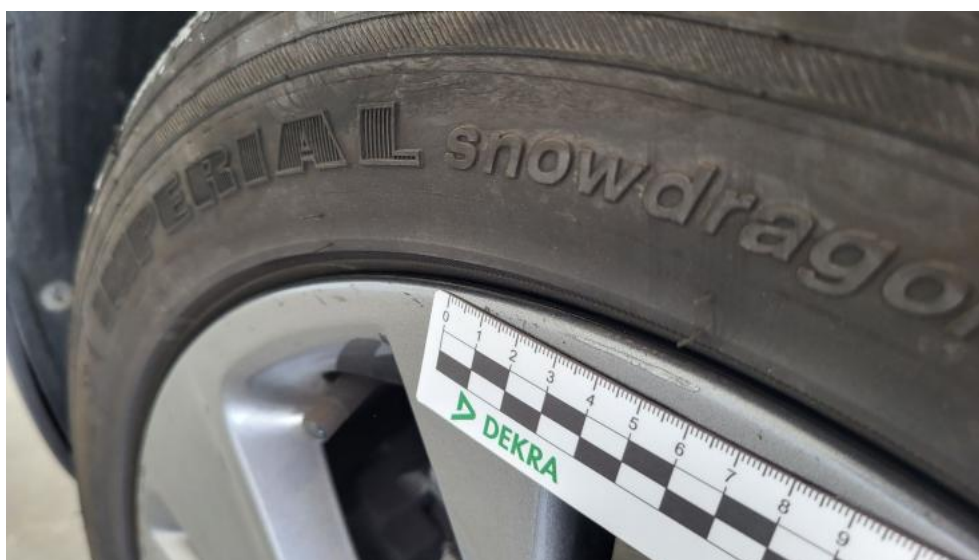
**Fot. 54.**

Felga Aluminiowa przednia L - Rysa/odprysk 1

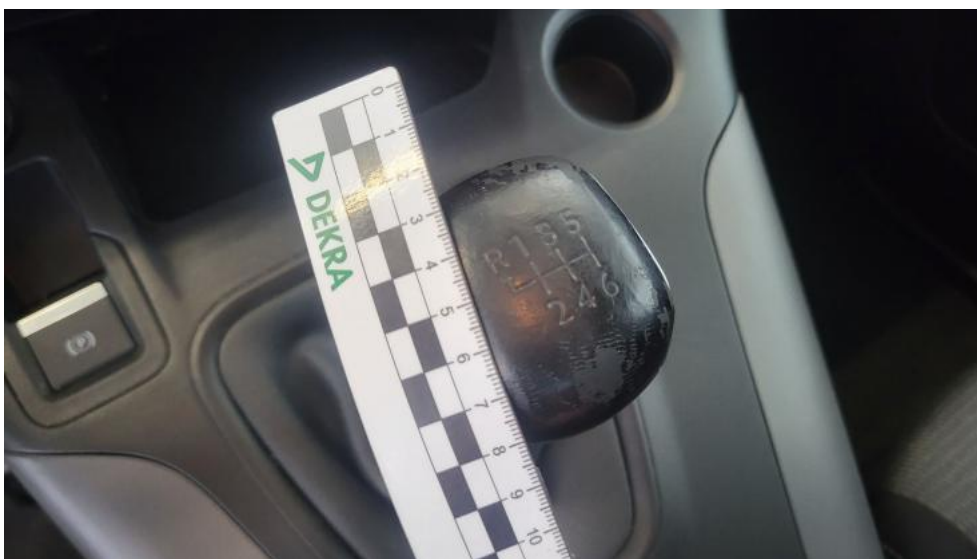
**Fot. 55.**

Gałka dźwigni zmiany biegów - Inne 1

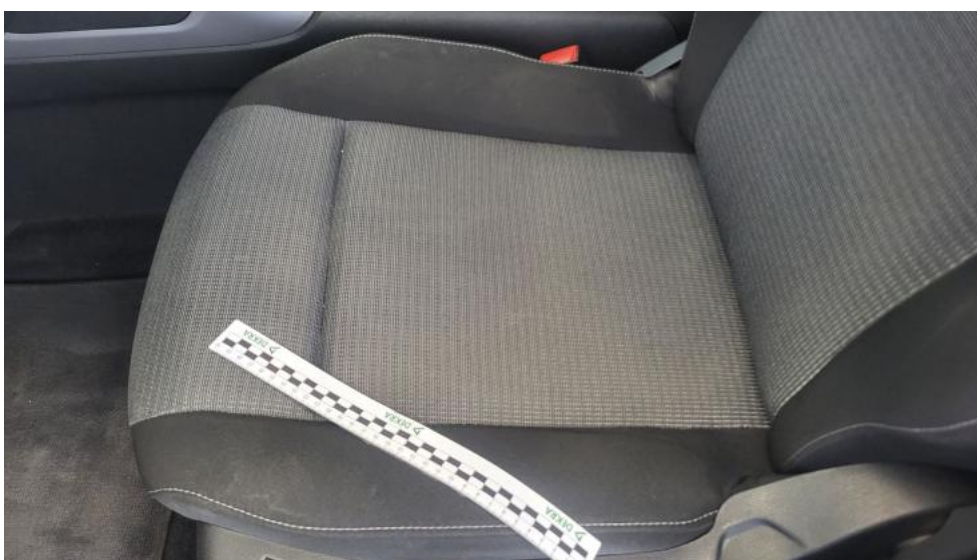
**Fot. 56.**

Fotel prz. lew. - Inne 1

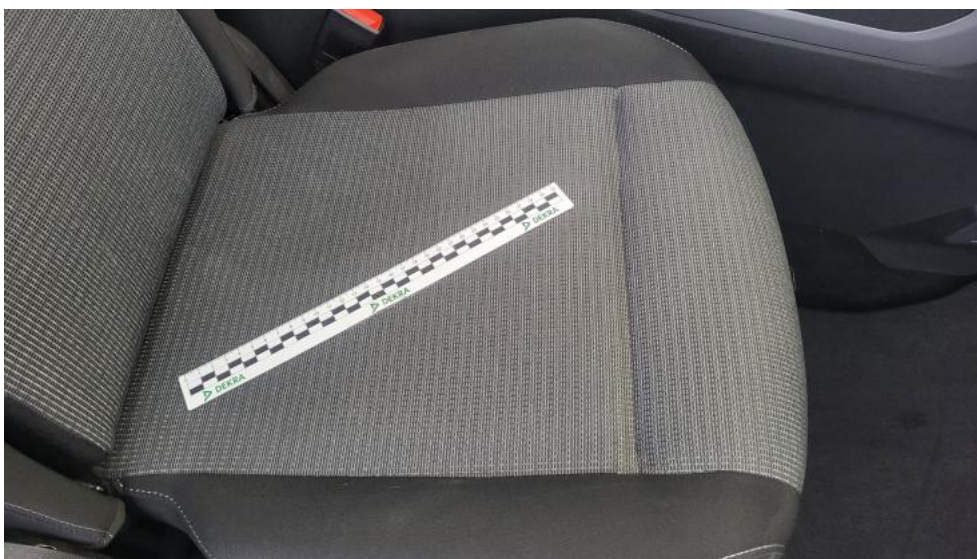
**Fot. 57.**  
Fotel prz. praw. - Inne 1

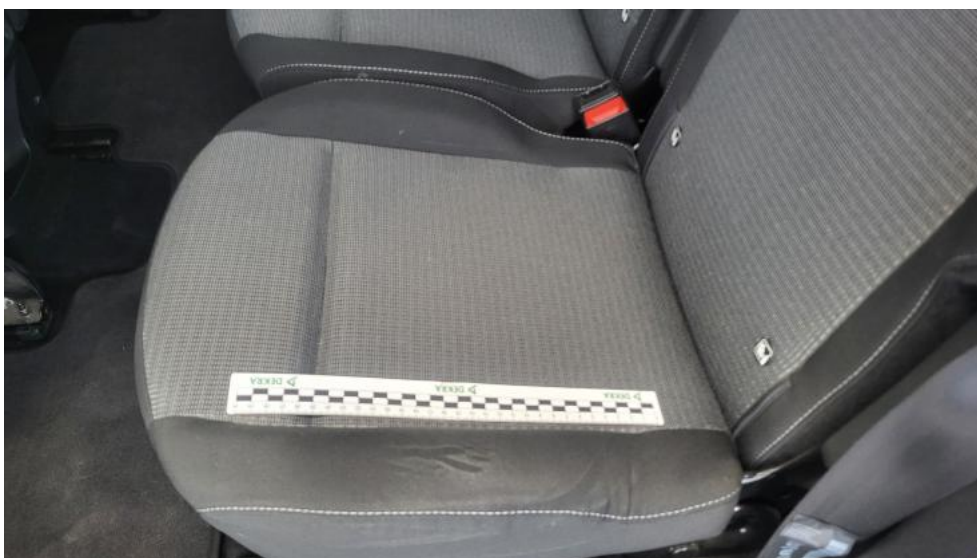
**Fot. 58.**  
Kanapa tyl. - Inne 1

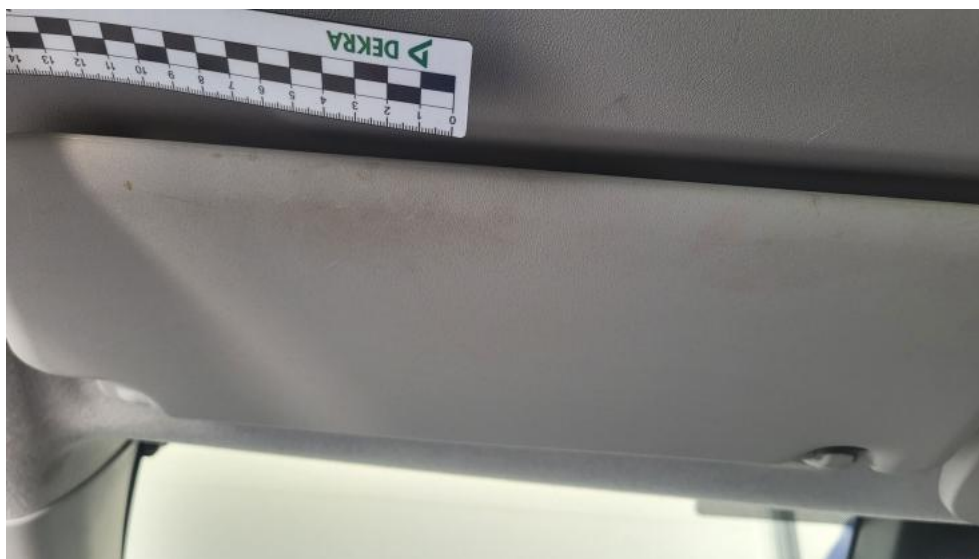
**Fot. 59.**

Osłona p/słoneczna lewa - Inne 1

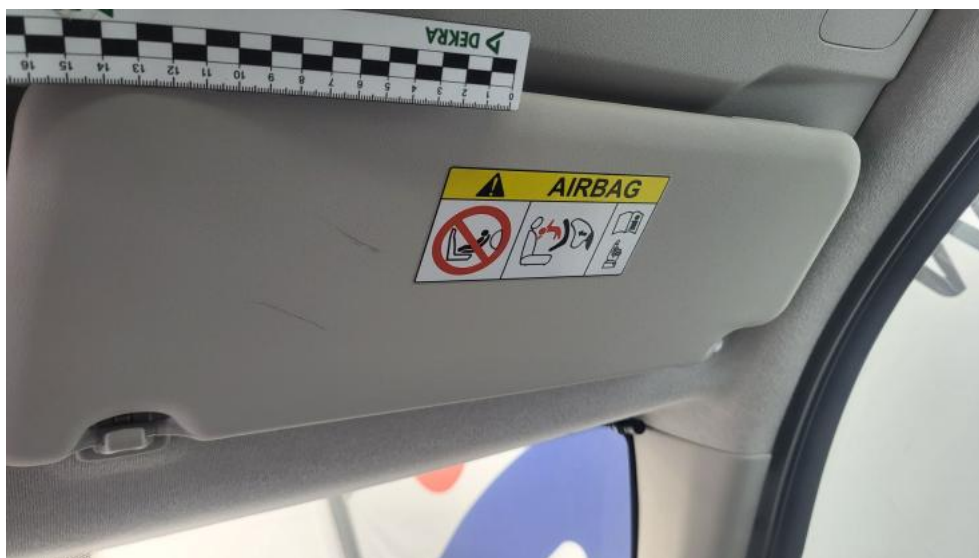
**Fot. 60.**

Osłona p/słoneczna prawa - Inne 1

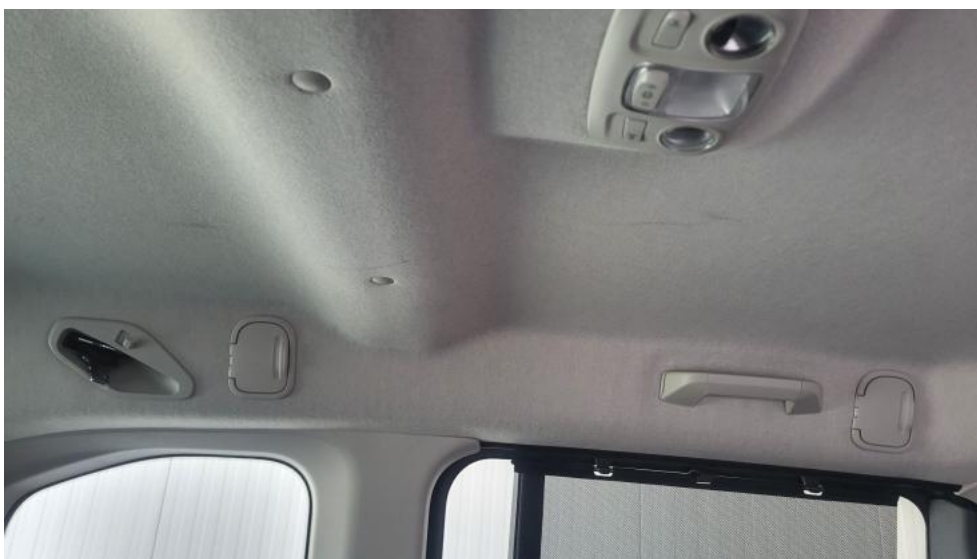
**Fot. 61.**  
Podsufitka - Inne 1

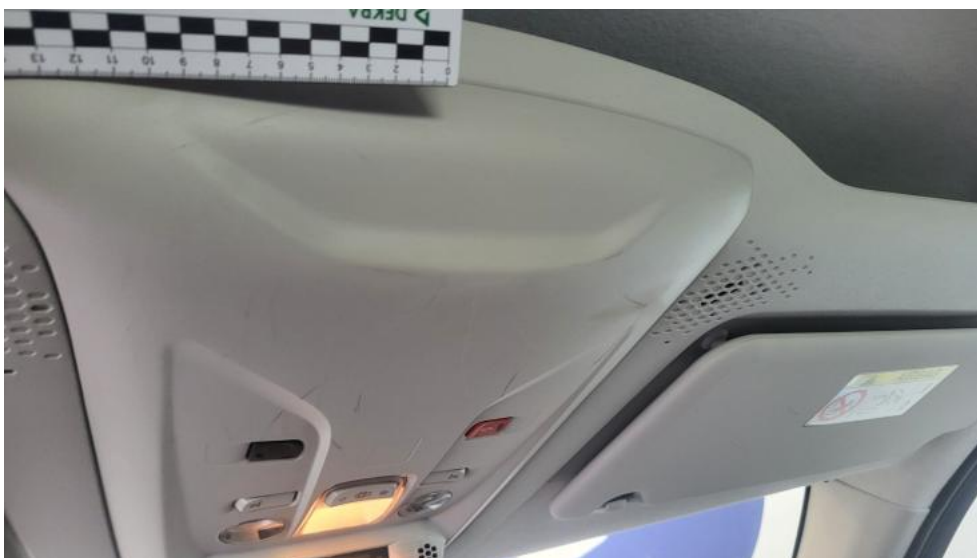
**Fot. 62.**  
Włączniki/przeł. podsufitki - Rysa/odprysk 1

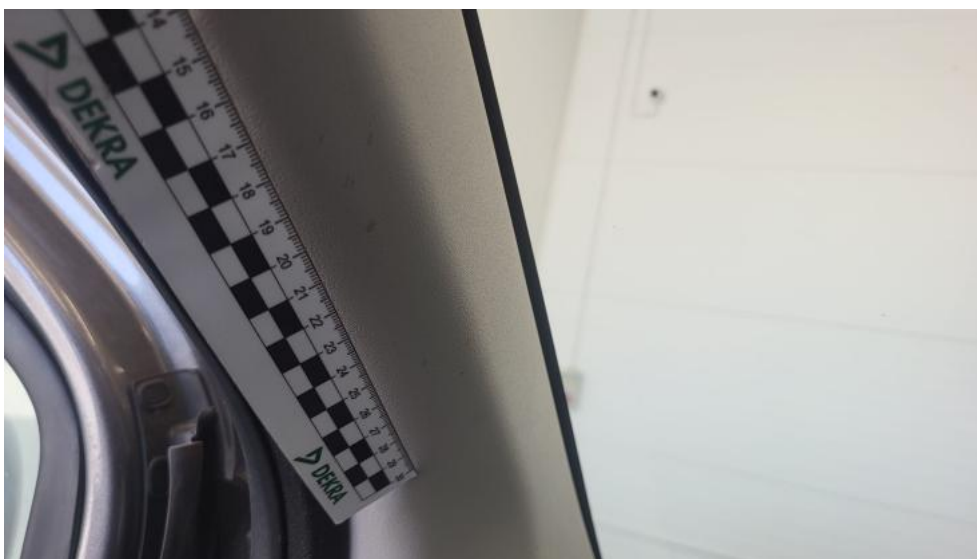
**Fot. 63.**

Wykładzina(y) słupka przedniego L - Rysa/odprysk 1

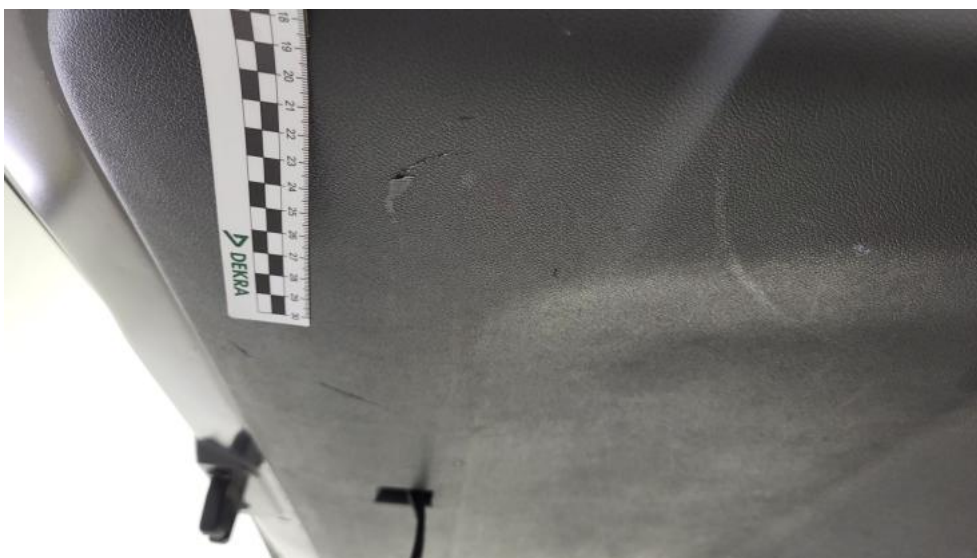
**Fot. 64.**

Wykładzina pokrywy tylnej - Rysa/odprysk 1
