DEKRA's commission No. : PKOL(W)/LODZ/70249/25/09/18  
commission/ damage No. : 21/053347  
Date of commission: 18-09-2025

**DEKRA Poland - Headquarters**  
02-673 Warszawa, ul. Konstruktorska 12A

| Manufacturer | OPEL |
| Model | Astra V Sports Tourer 19-22 |

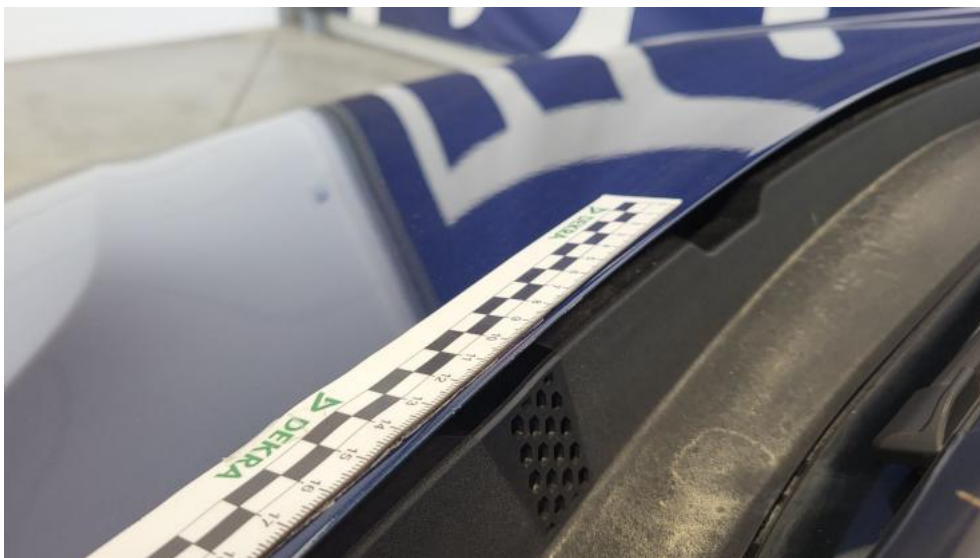
**Photo 38.**

Pokrywa komory silnika - Rysa/odprysk 1

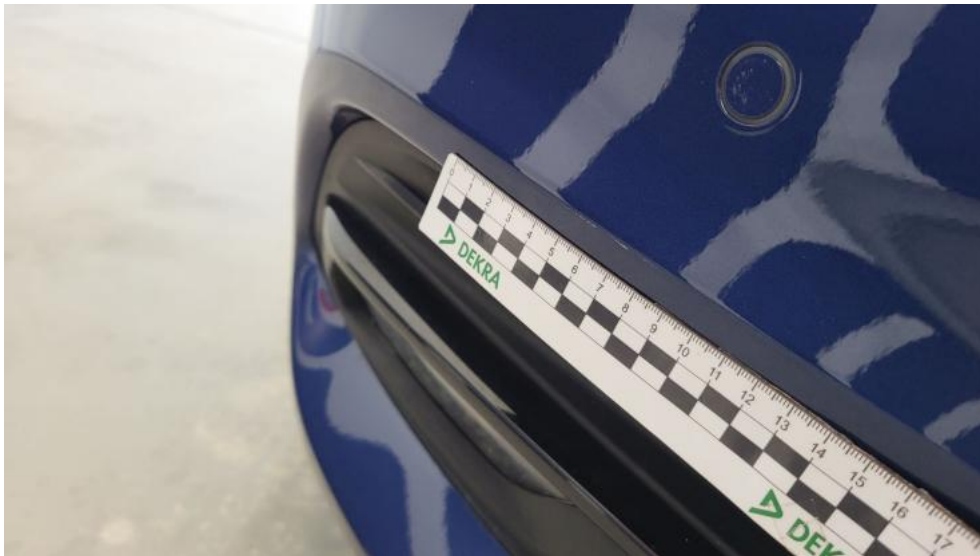
**Photo 39.**

Zderzak - Rysa/odprysk 1

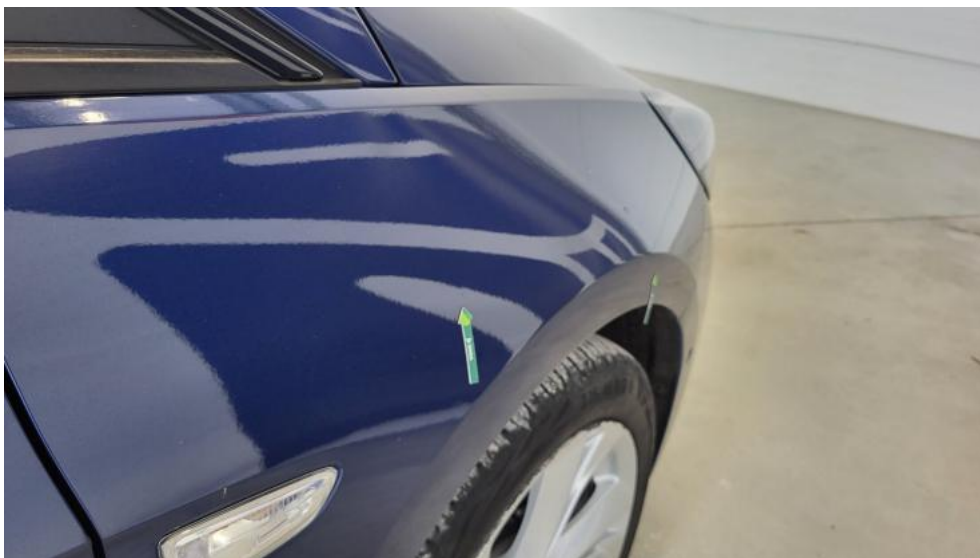
**Photo 40.**

Ślotnik przedni P - Wgniecenie/odkształcenie 1

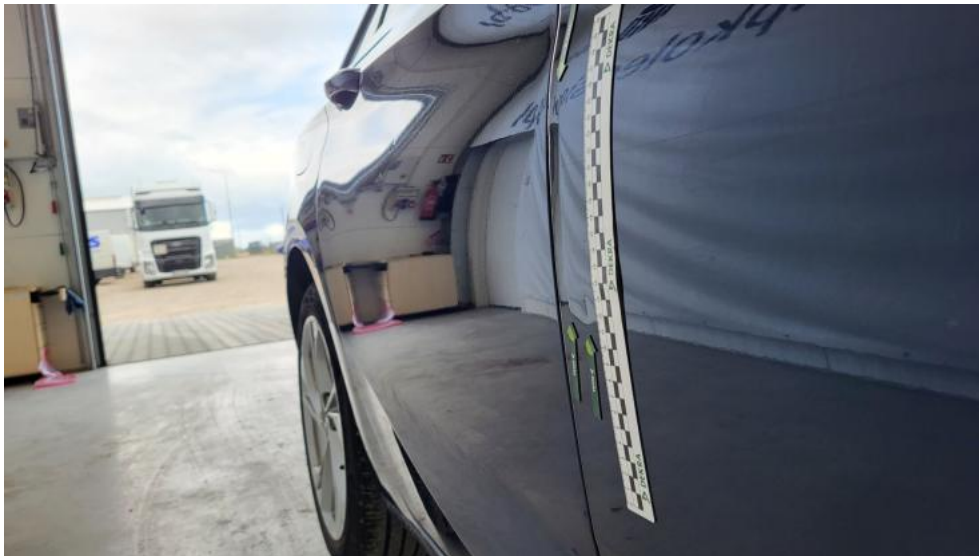
**Photo 43.**

Drzwi przednie P - Wgniecenie/odkształcenie 1

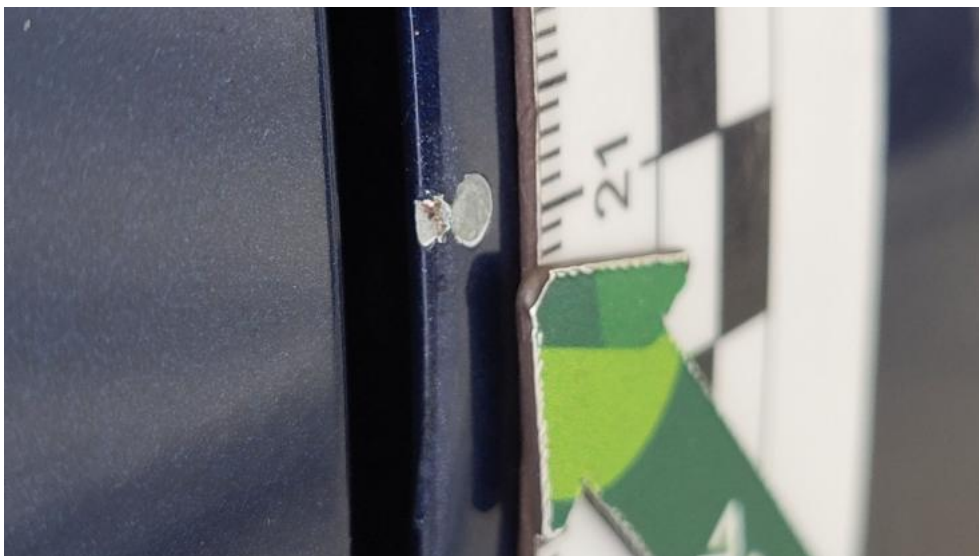
**Photo 44.**

Drzwi przednie P - Inne 1

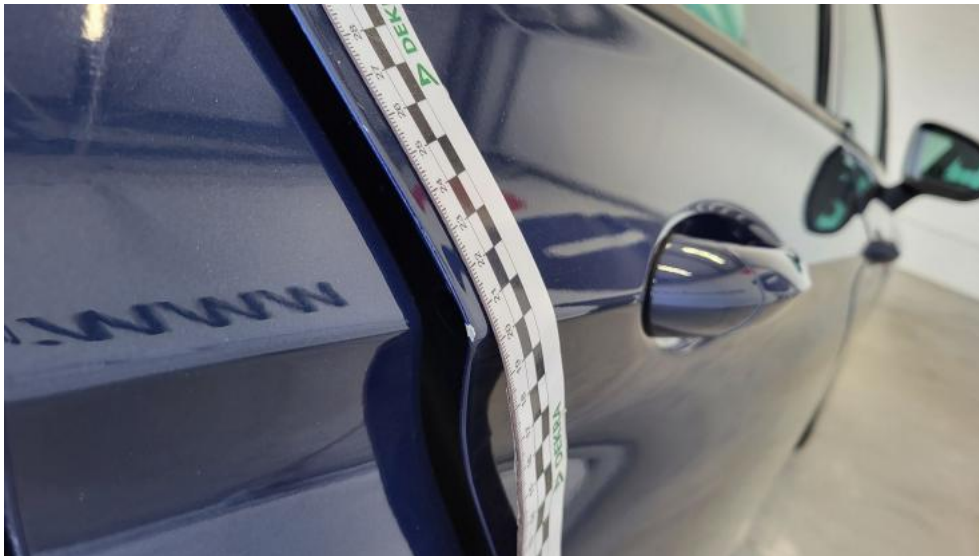
**Photo 45.**

Drzwi tylne P - Rysa/odprysk 1

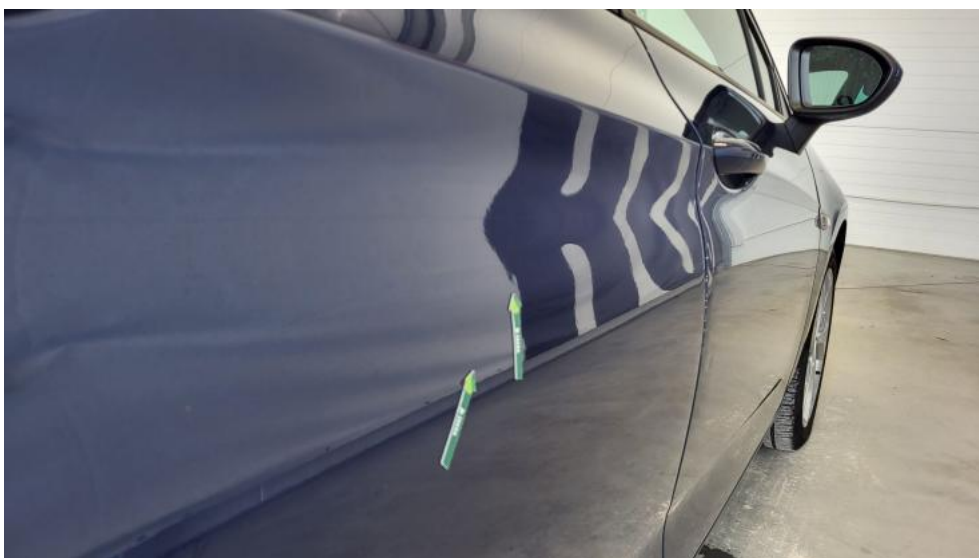
**Photo 46.**

Drzwi tylne P - Wgniecenie/odkształcenie 1

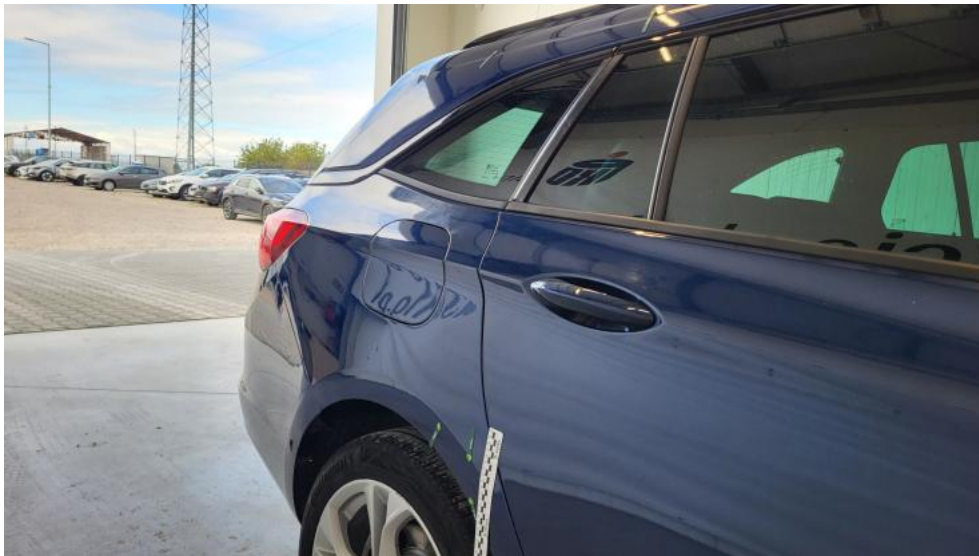
**Photo 49.**

Błotnik tylny P / Ściana boczna P - Wgniecenie/odkształcenie 1

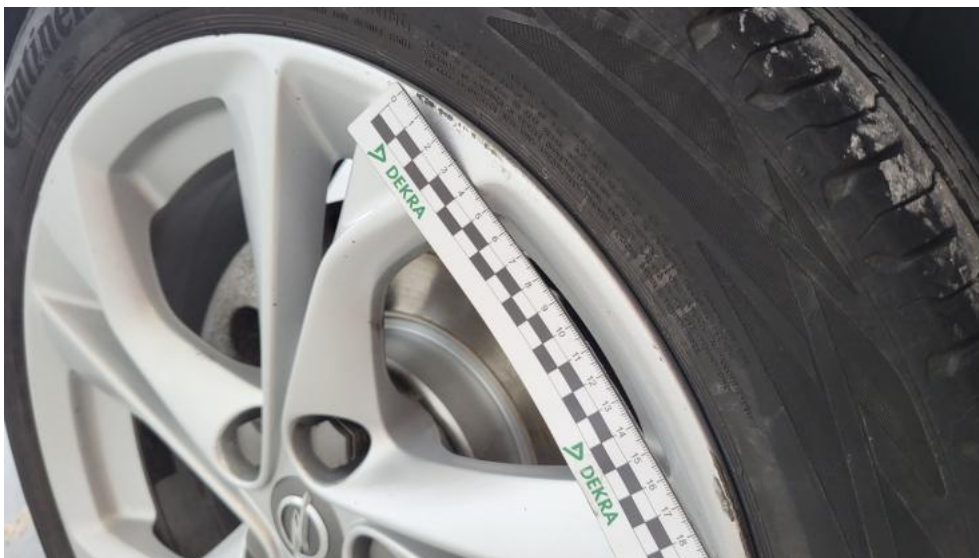
**Photo 50.**

Felga aluminiowa tylna P - Rysa/odprysk 1

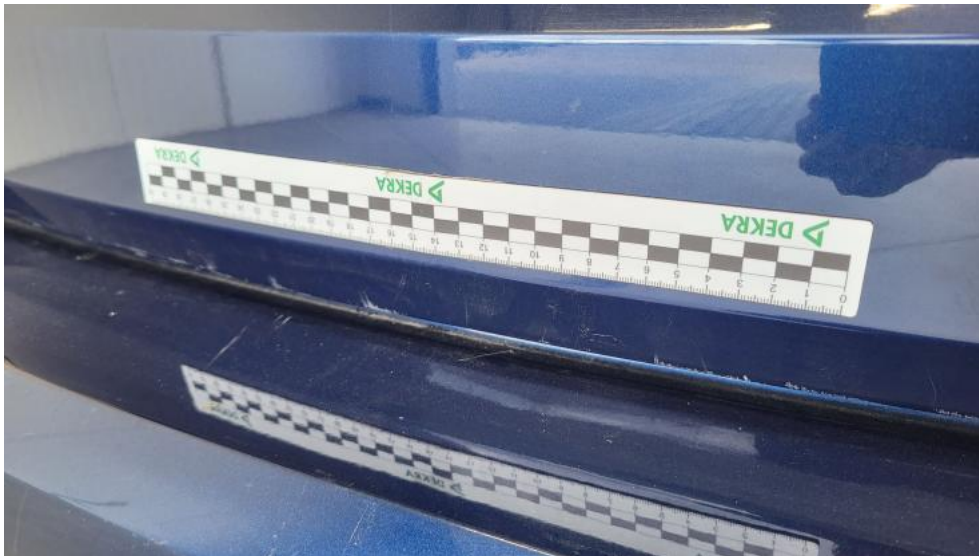
**Photo 51.**

Pokrywy bagażnika - Rysa/odprysk 1

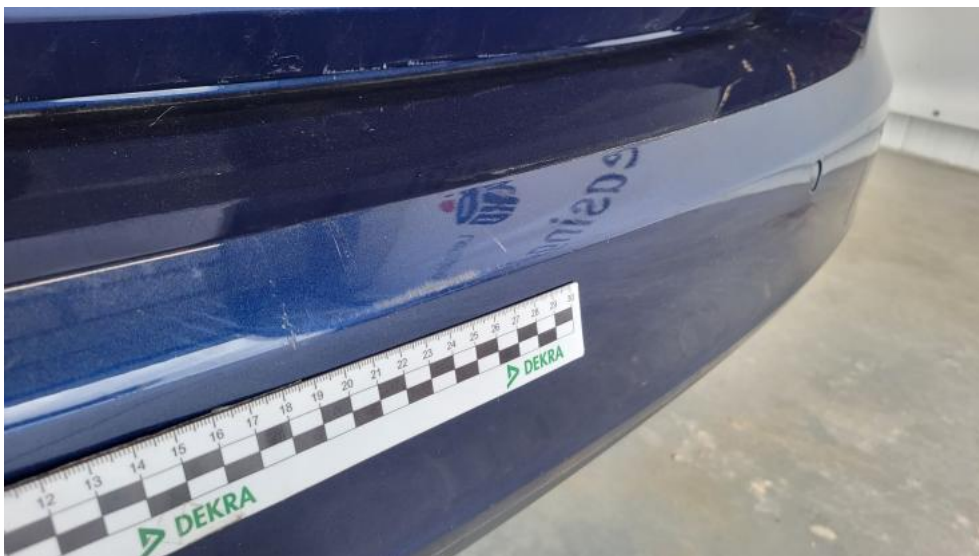
**Photo 52.**

Zderzak tylny - Rysa/odprysk 1

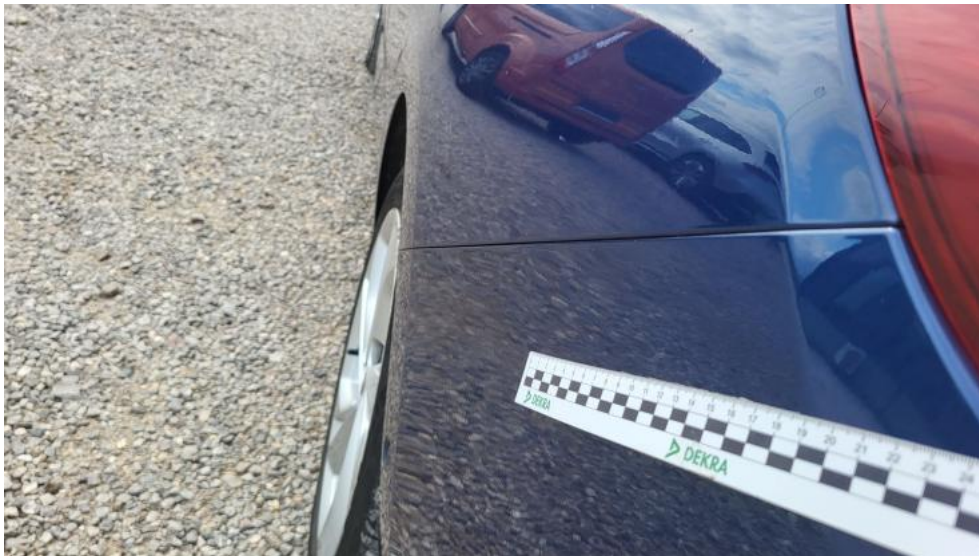
**Photo 55.**

Zderzak tylny() - Wgniecenie/odkształcenie 3

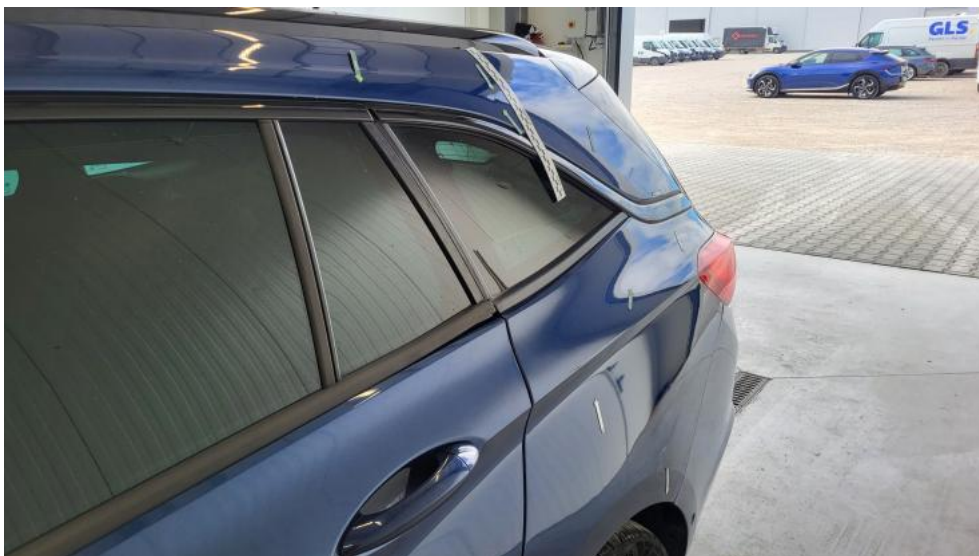
**Photo 56.**

Ścianka tylna L / Ścianka boczna L - Wgniecenie/odkształcenie 1

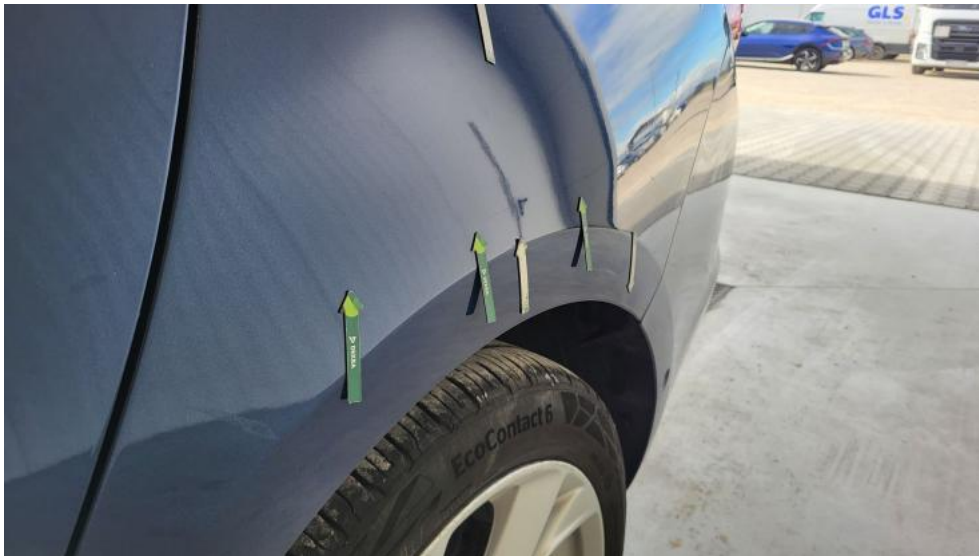
**Photo 57.**

Błotnik tylny L / Ściana boczna L - Wgniecenie/odkształcenie 2

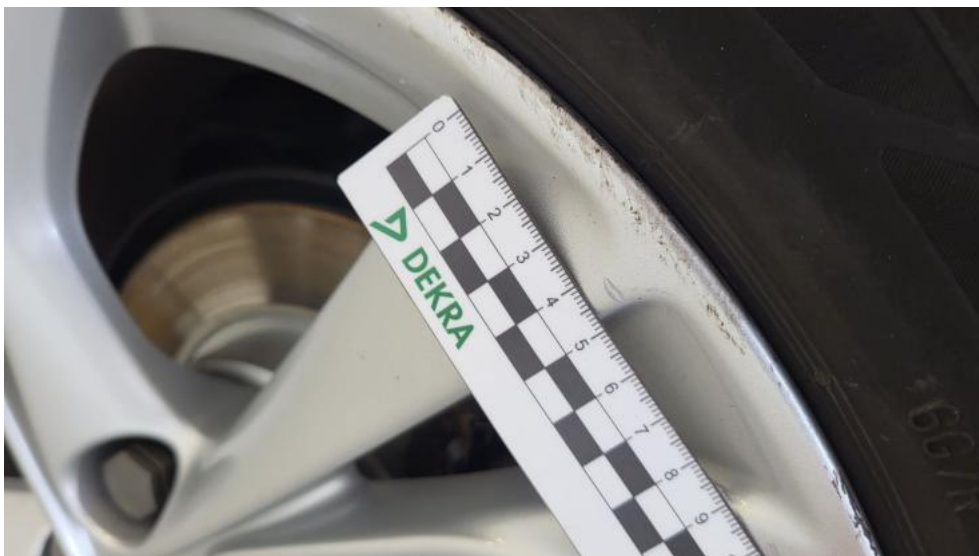
**Photo 58.**

Felga aluminiowa tylna L - Rysa/odprysk 1

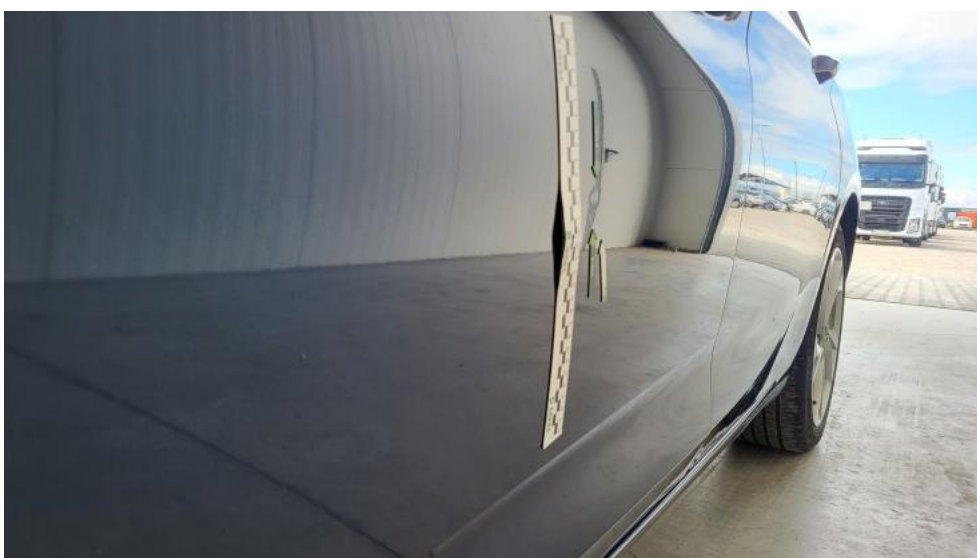
**Photo 60.**

Drzwi przed L - Wgniecenie/odkształcenie 1

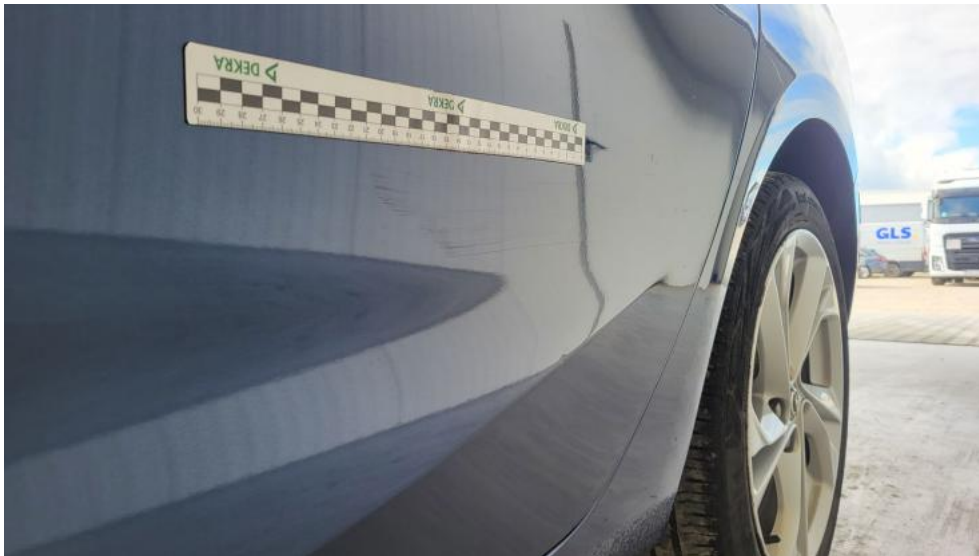
**Photo 61.**

Drzwi tylne L - Rysa/odprysk 1

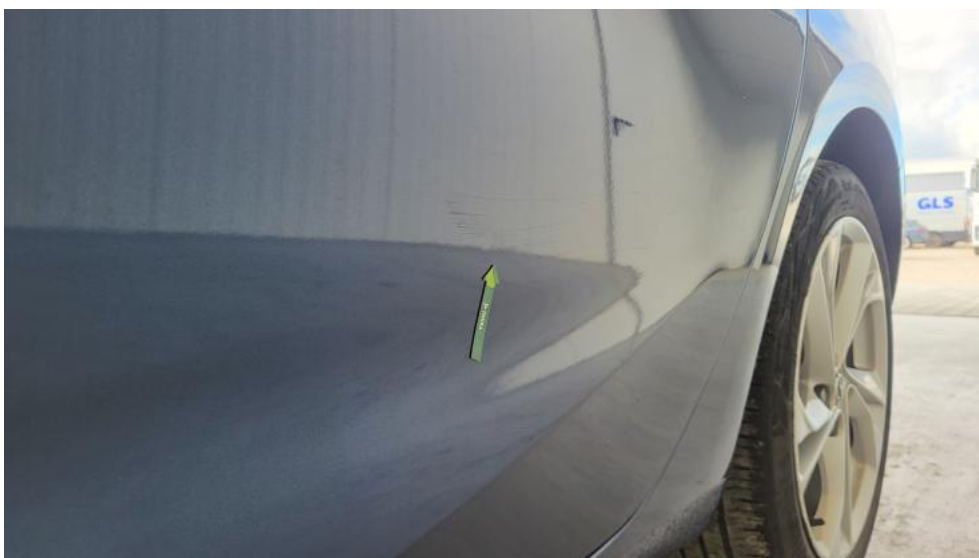
**Photo 62.**

Drzwi tylne L - Wgniecenie/odkształcenie 1

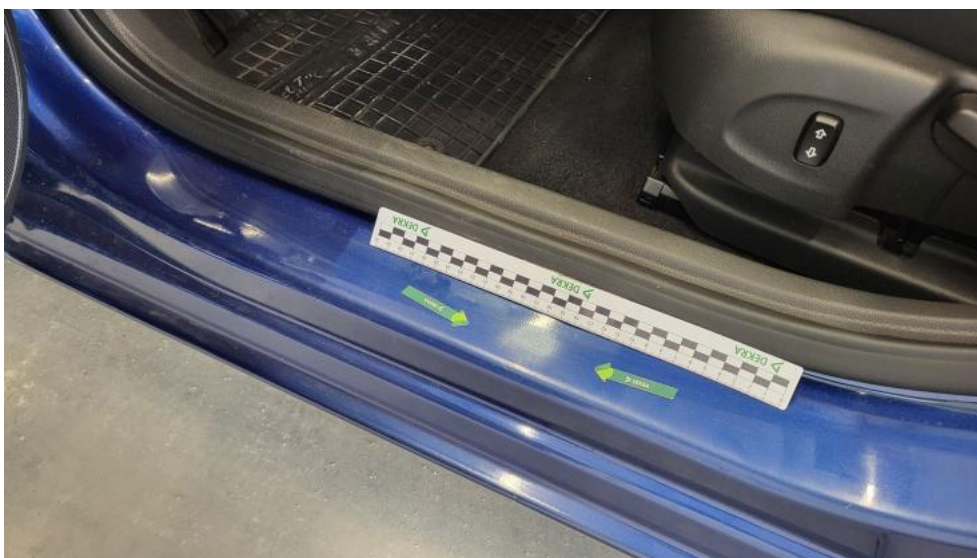
**Photo 64.**

Próg L - Wgniecenie/odkształcenie 1

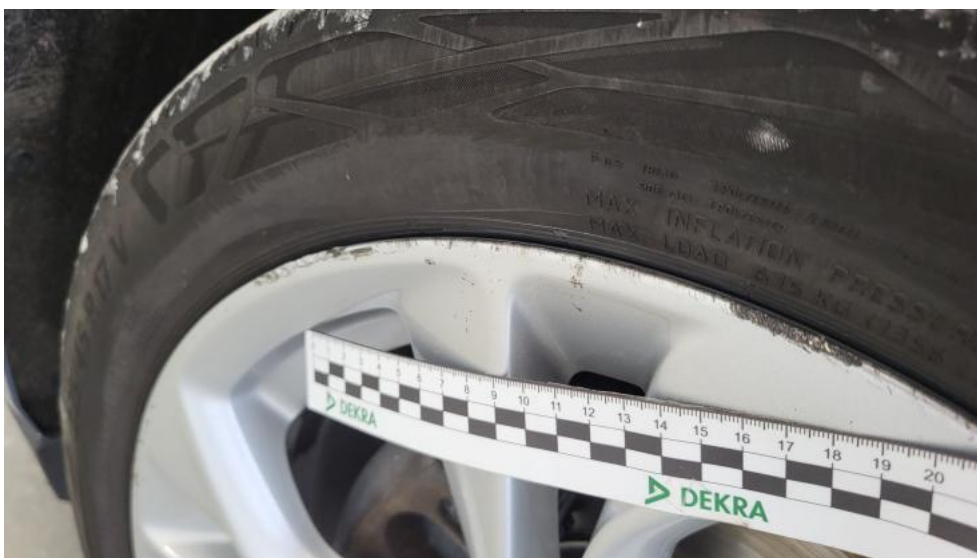
**Photo 68.**

Felga Aluminiowa przednia L - Rysa/odprysk 1

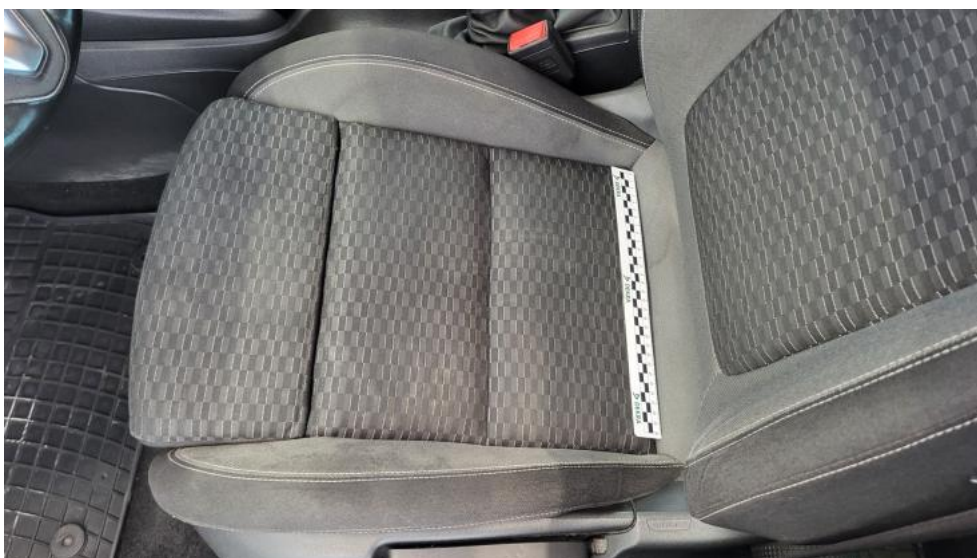
**Photo 70.**

Fotel prz. lew. - Inne 1

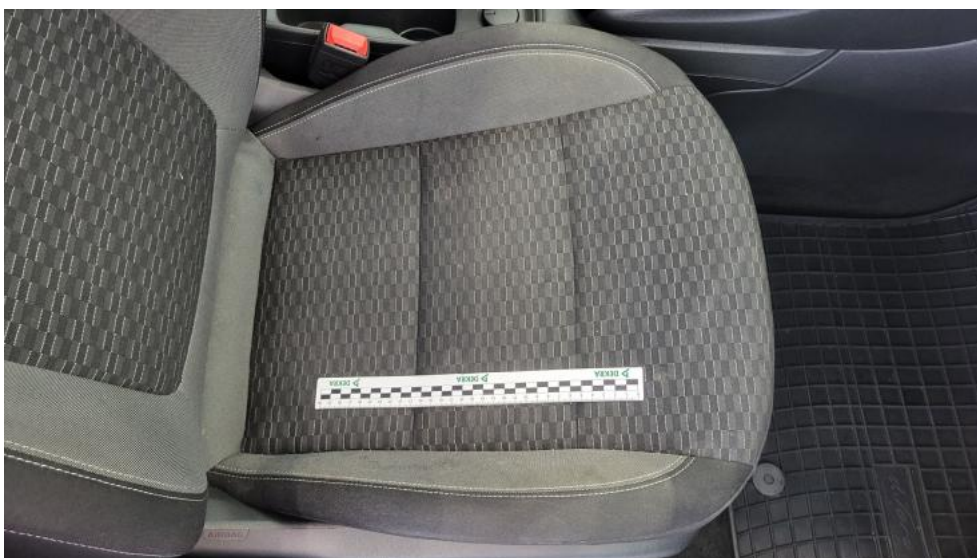
**Photo 72.**

Fotel prz. praw. - Inne 2

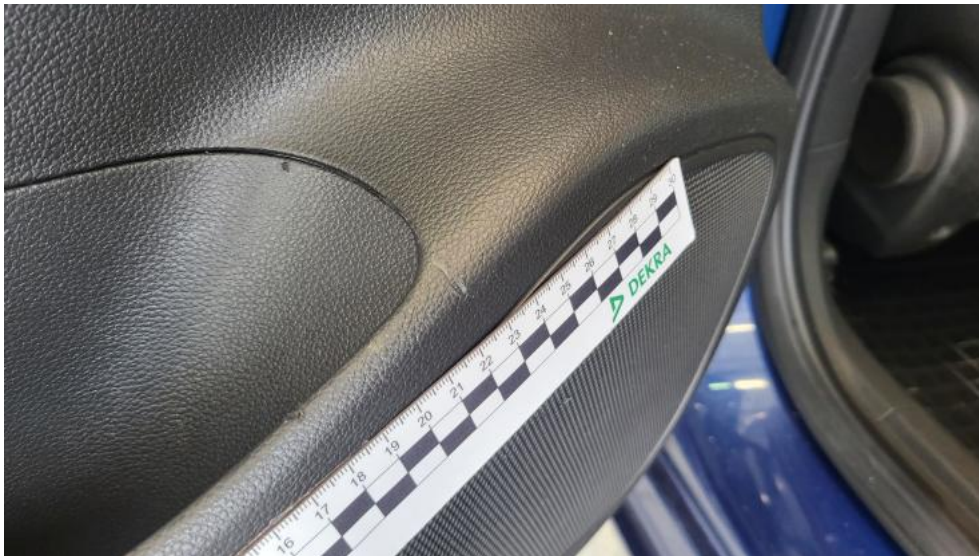
**Photo 73.**

Tapicerka drzwi tylnych L - Rysa/odprysk 1

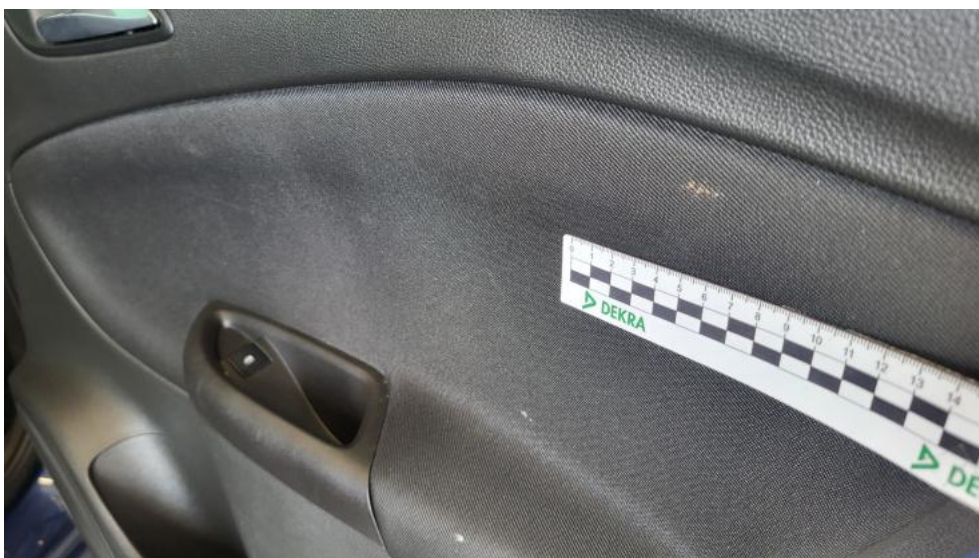
**Photo 74.**

Tapicerka drzwi tylnych P - Inne 1
