DEKRA's commission No. : PKOL(W)/LODZ/54668/25/07/25  
commission/ damage No. : 23/016038  
Date of commission: 25-07-2025

| Manufacturer | DACIA |
| Model | Spring 21-24 |
| Registration /record No. | WU5174P |

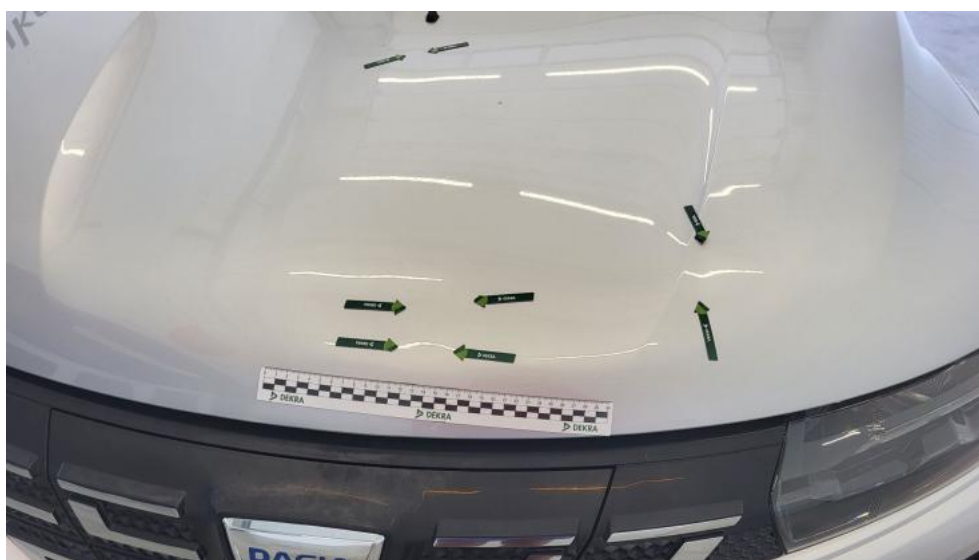
**Photo 38.**

Pokrywa komory silnika - Wgniecenie/odkształcenie 1

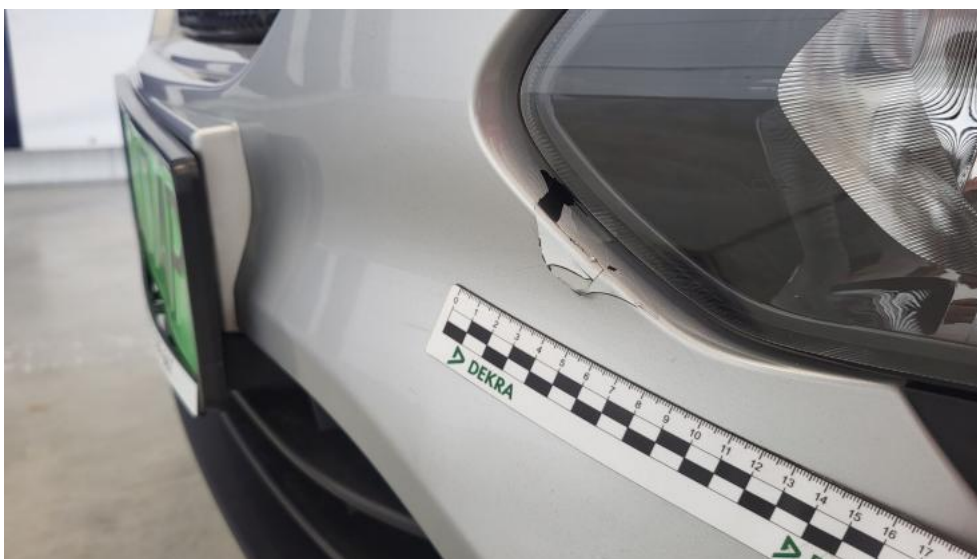
**Photo 39.**

Zderzak - Pęknięcie/rozerwanie 1

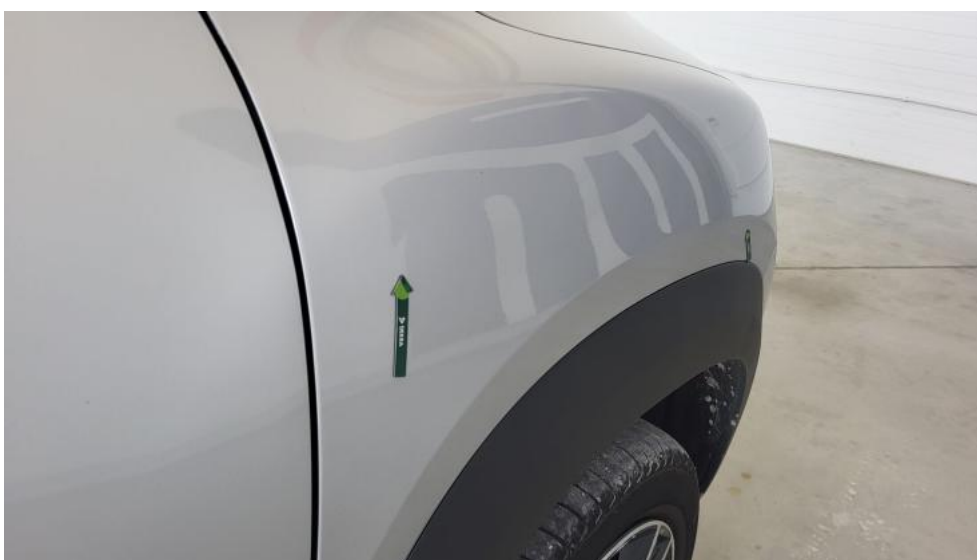
**Photo 40.**

Błotnik przedni P - Wgniecenie/odkształcenie 1

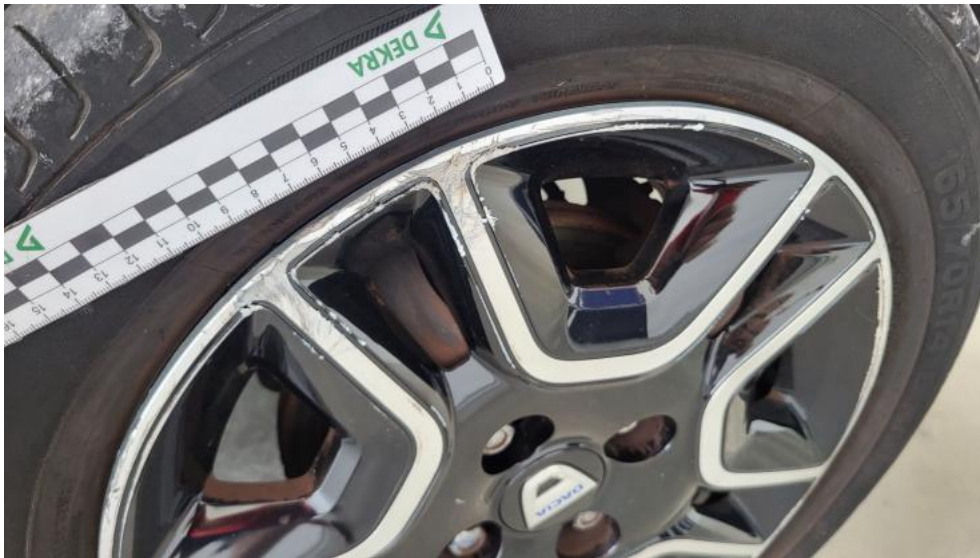
**Photo 41.**

Kołpak przedni P - Rysa/odprysk 1

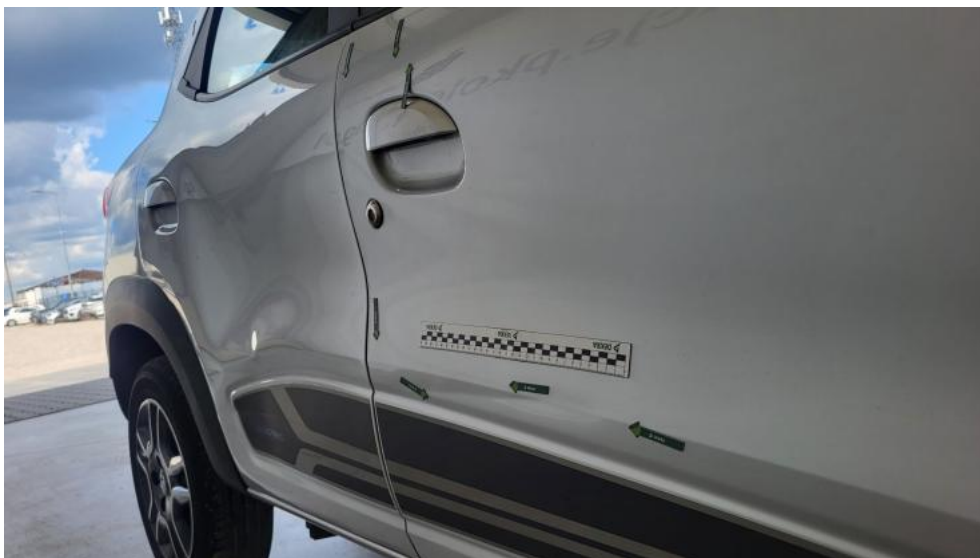
**Photo 42.**

Drzwi przednie P - Wgniecenie/odkształcenie 1

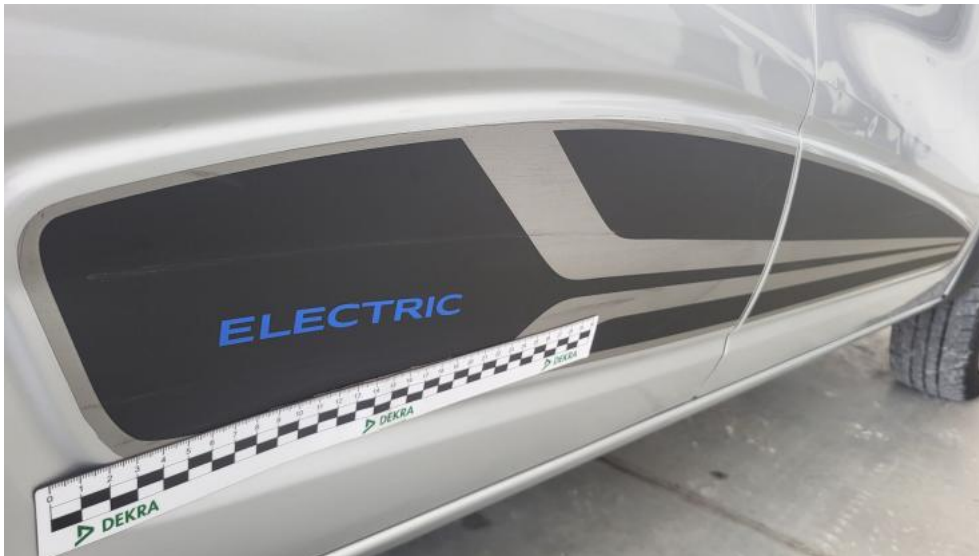
**Photo 43.**

Drzwi tylne P - Rysa/odprysk 1

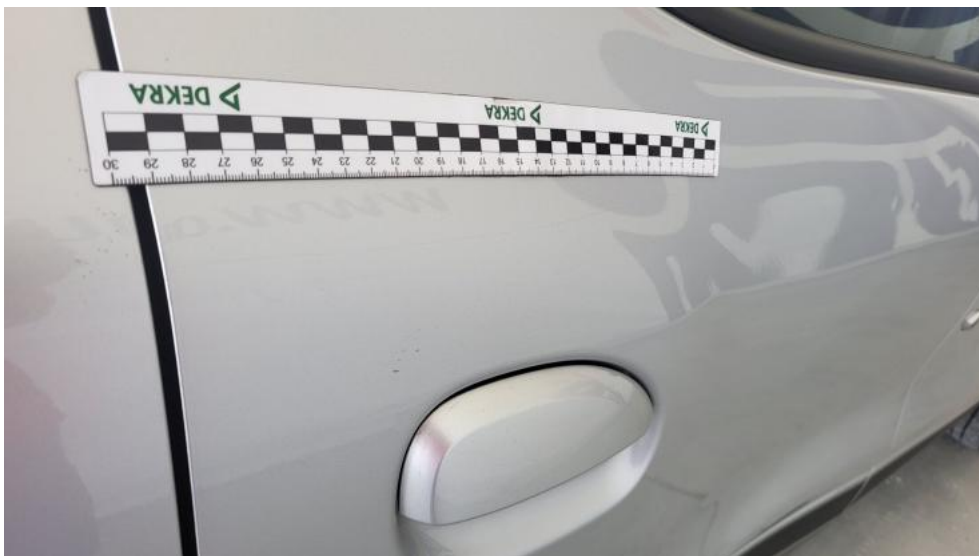
**Photo 44.**

Drzwi tylne P - Rysa/odprysk 2

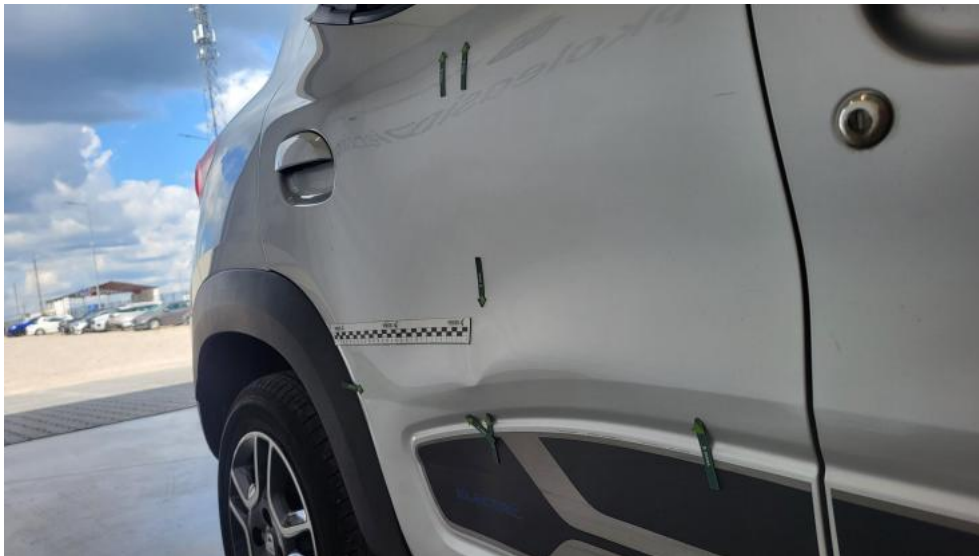
**Photo 45.**

Drzwi tylne P - Wgniecenie/odkształcenie 1

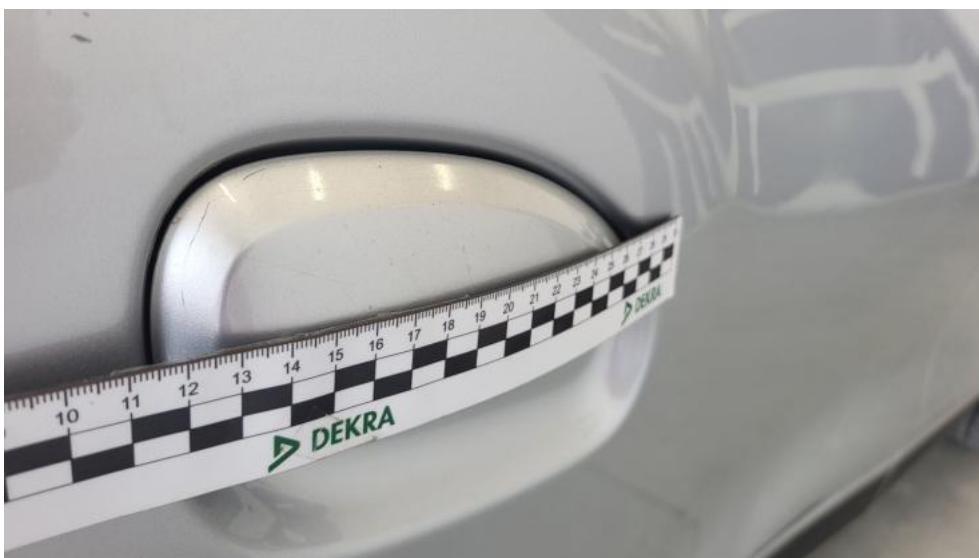
**Photo 46.**

Klamka drzwi tyl - Rysa/odprysk 1

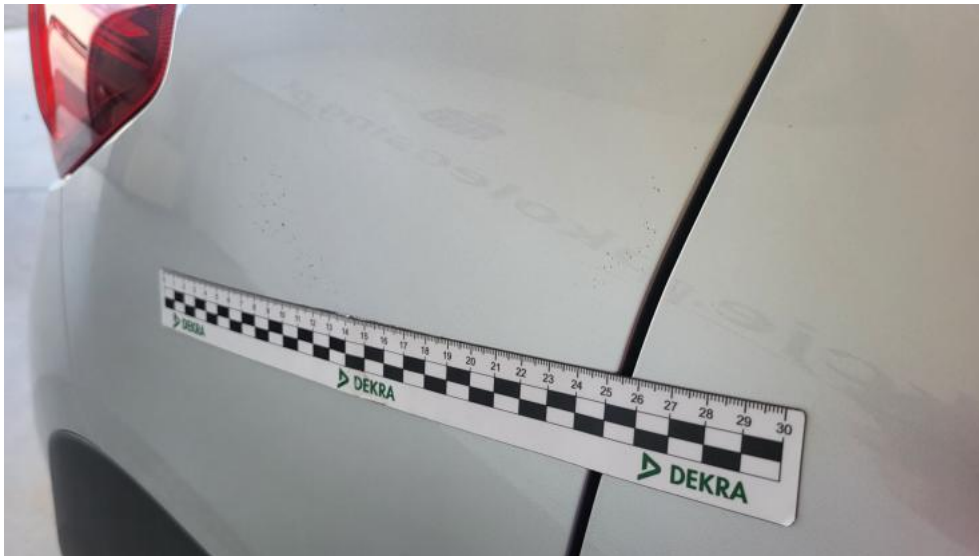
**Photo 49.**

Błotnik tylny P / Ściana boczna P - Rysa/odprysk 1

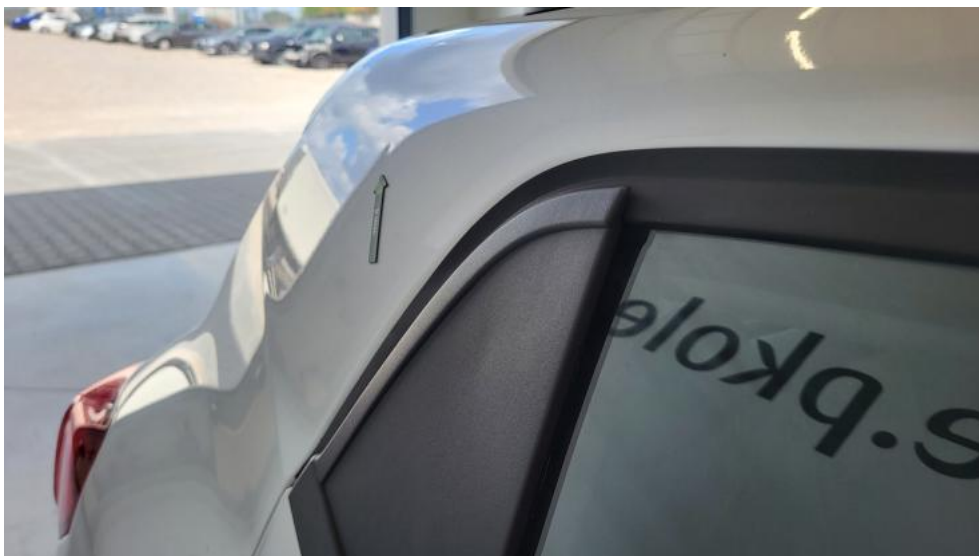
**Photo 50.**

Błotnik tylny P / Ściana boczna P - Wgniecenie/odkształcenie 1

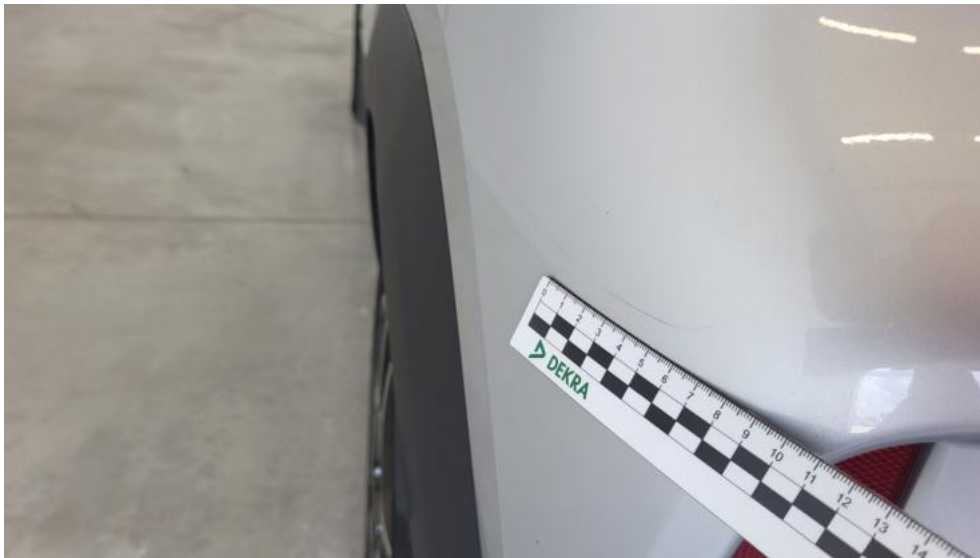
**Photo 55.**

Zderzak tylny cz L - Rysa/odprysk 1

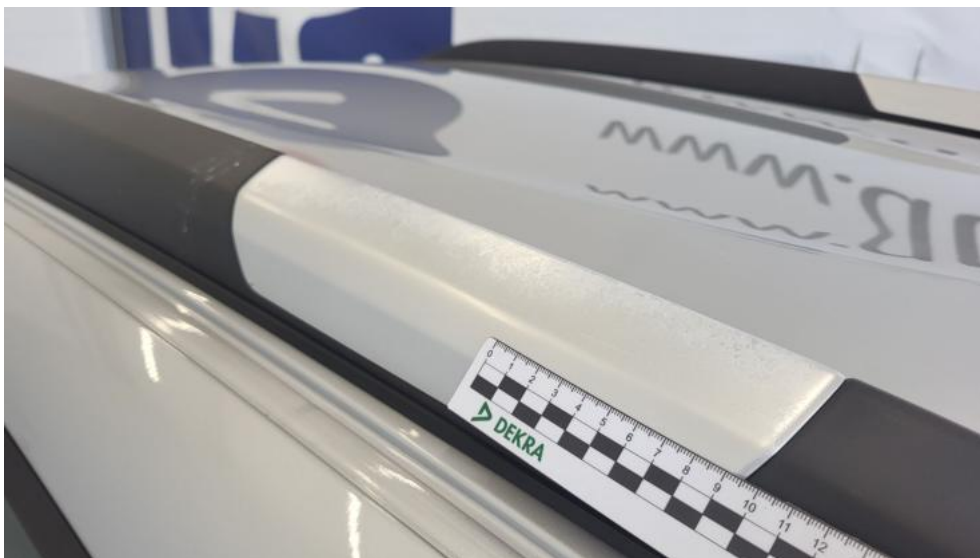
**Photo 56.**

Reling L - Inne 1

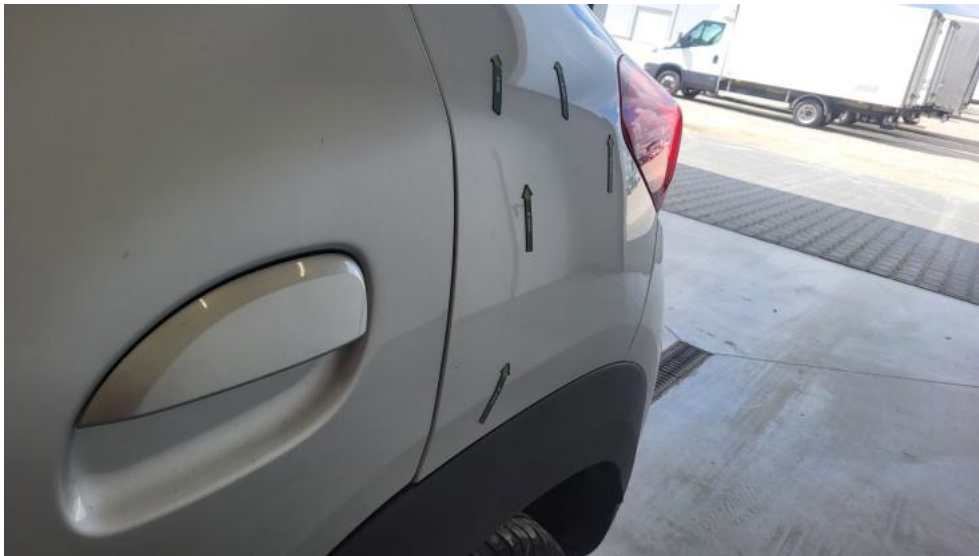
**Photo 57.**

Błotnik tylny L / Ściana boczna L - Wgniecenie/odkształcenie 1

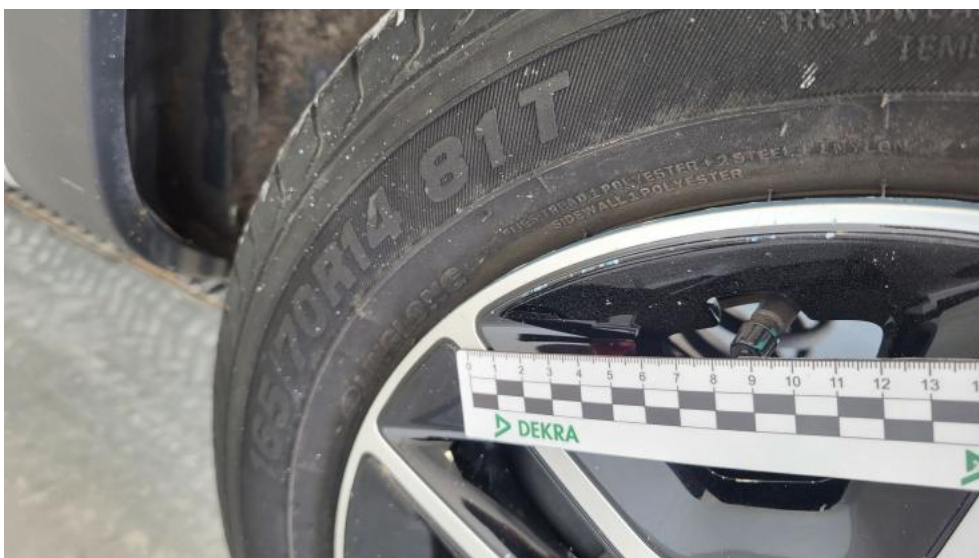
**Photo 58.**

Kołpak tylny L - Rysa/odprysk 1

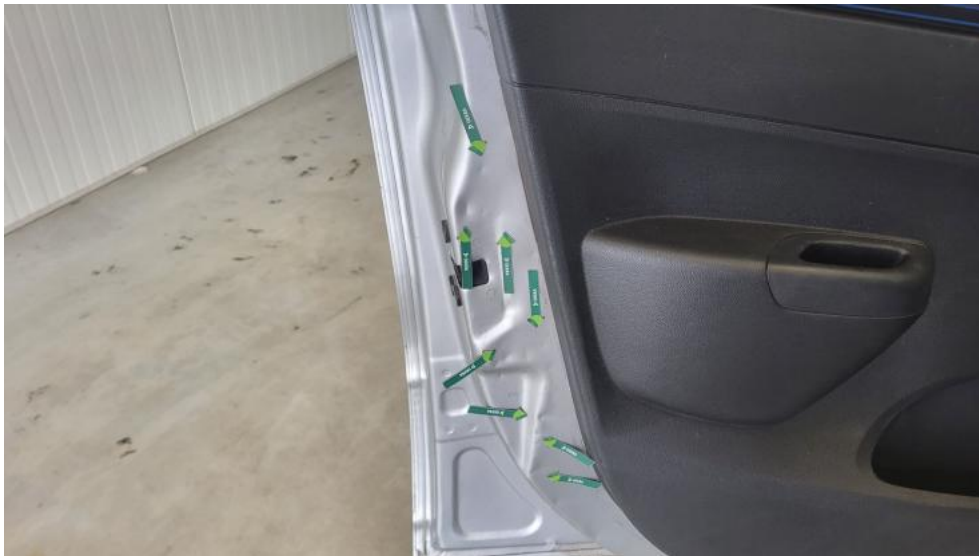
**Photo 61.**

Drzwi przed L - Wgniecenie/odkształcenie 2

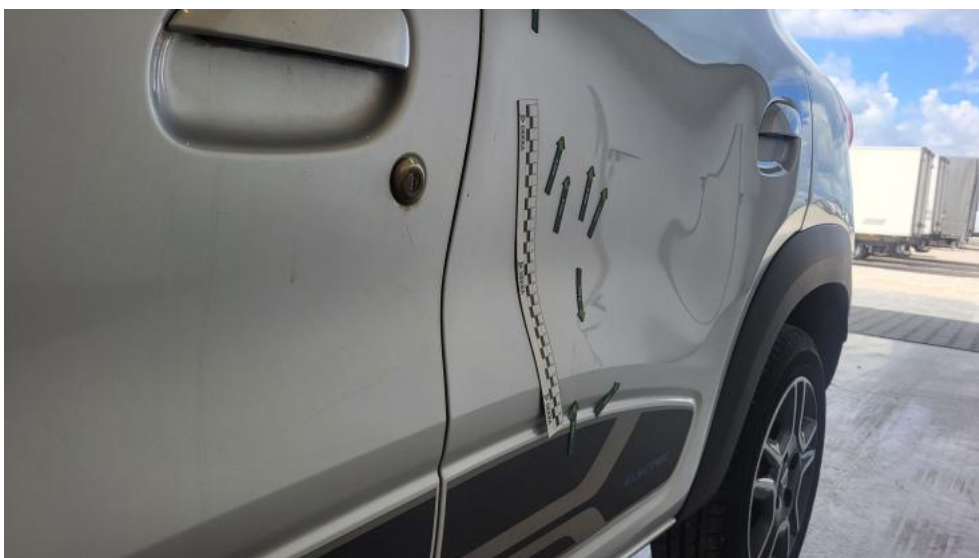
**Photo 62.**

Drzwi tylne L - Wgniecenie/odkształcenie 1

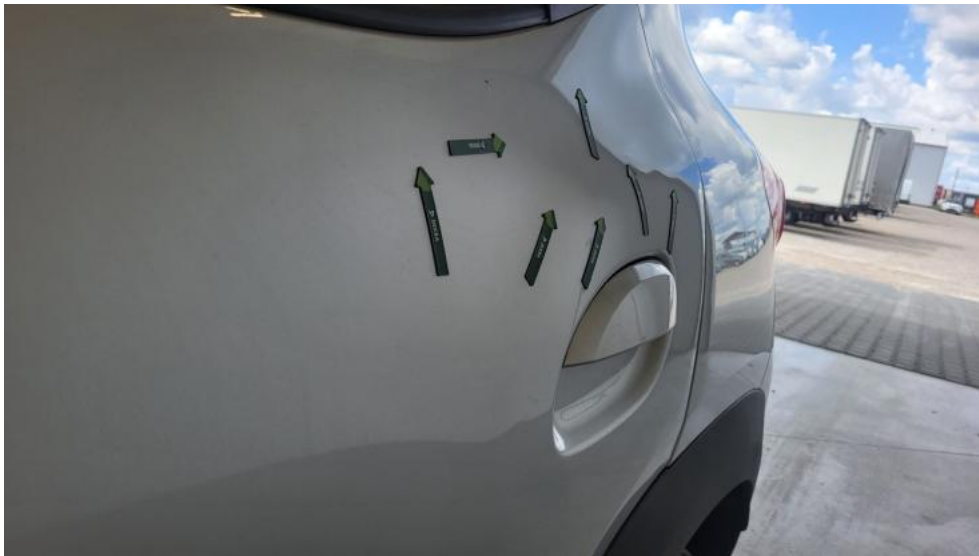
**Photo 63.**

Drzwi tylne L - Wgniecenie/odkształcenie 2

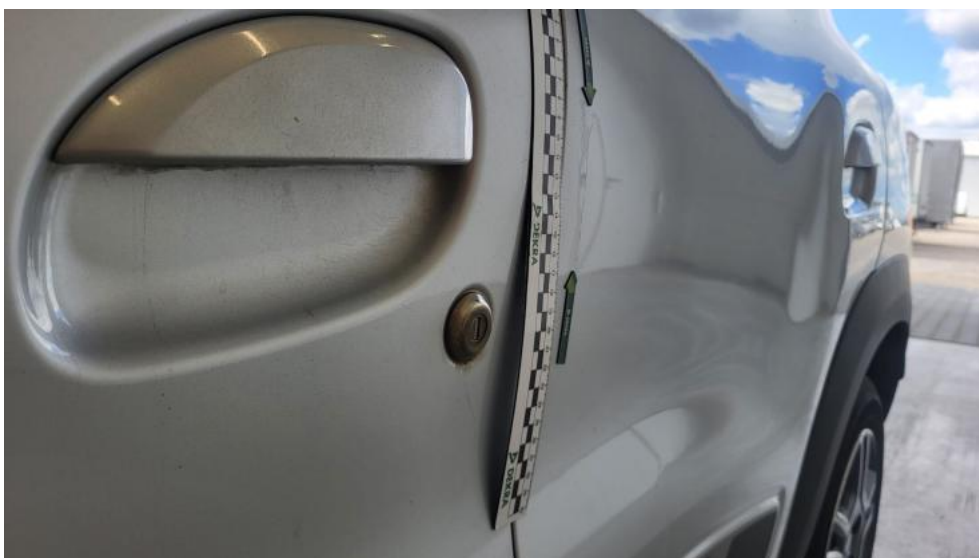
**Photo 64.**

Drzwi tylne L() - Wgniecenie/odkształcenie 3

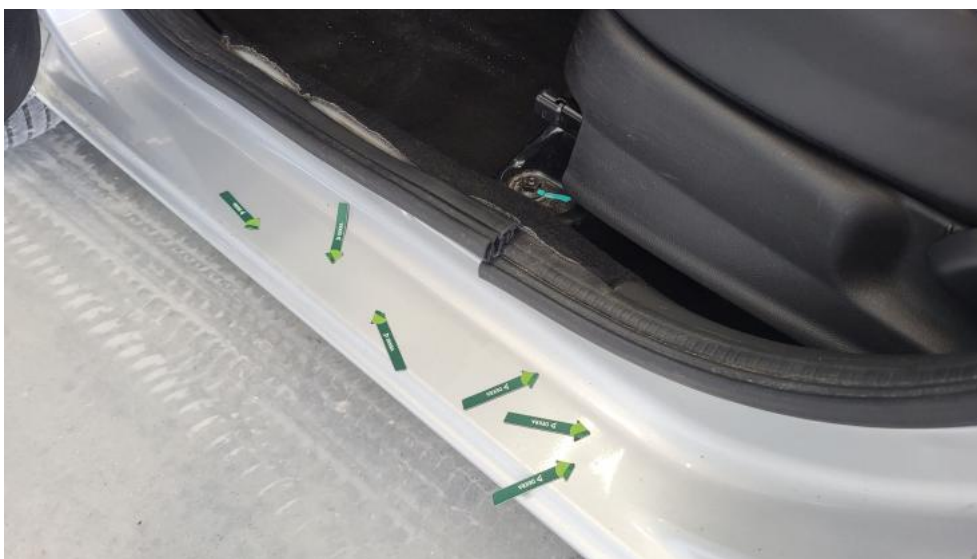
**Photo 65.**

Próg L - Wgniecenie/odkształcenie 1

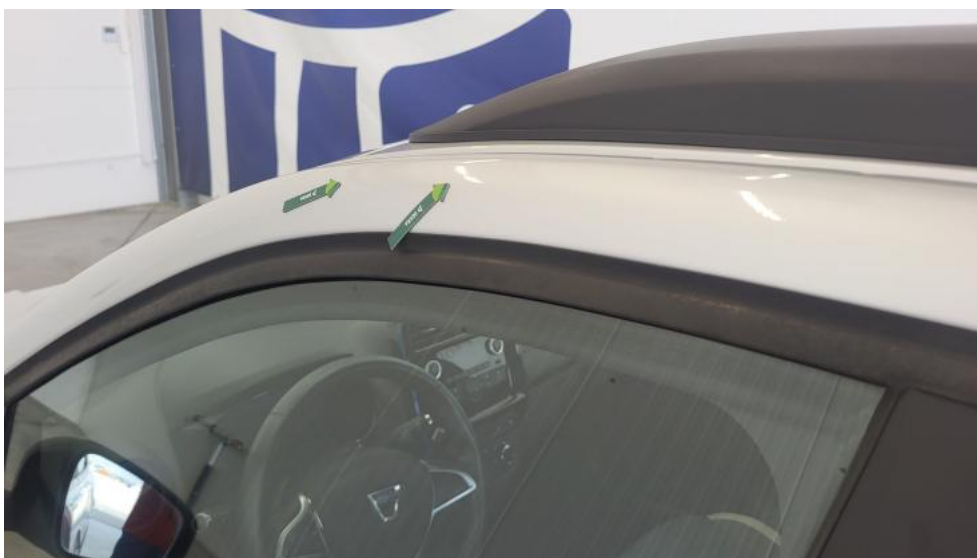
**Photo 66.**

Słupek przedni L - Wgniecenie/odkształcenie 1

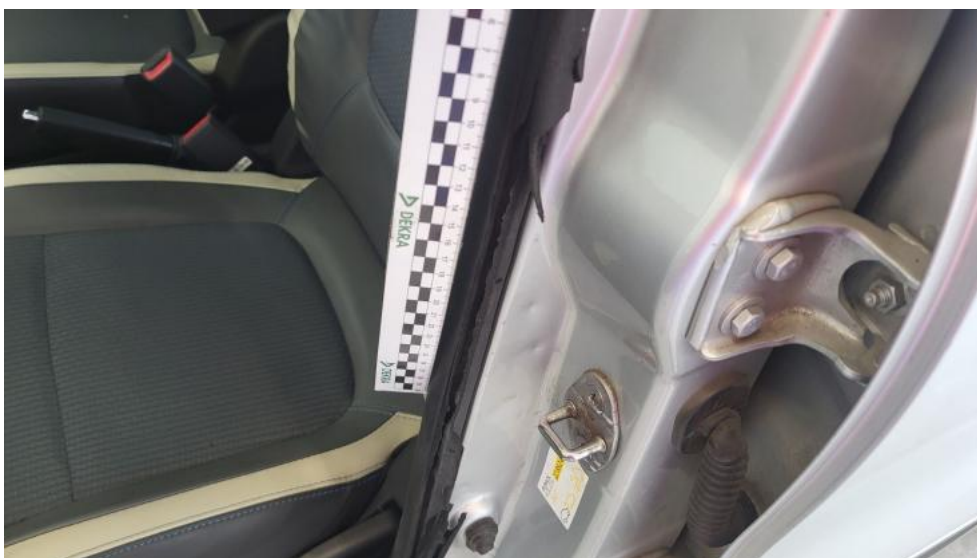
**Photo 72.**

Uszczelka drzwi przednich L - Pęknięcie/rozerwanie 1

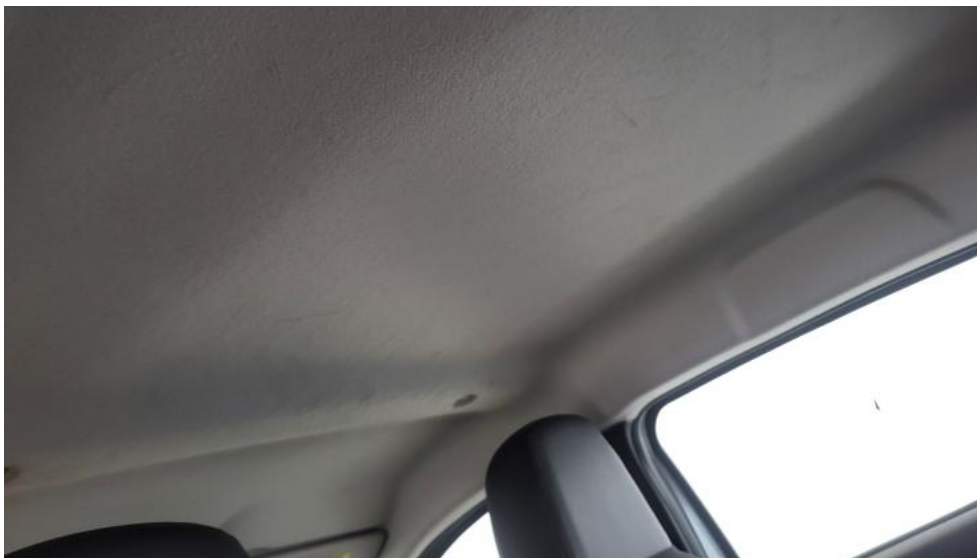
**Photo 73.**

Podsufitka - Inne 1

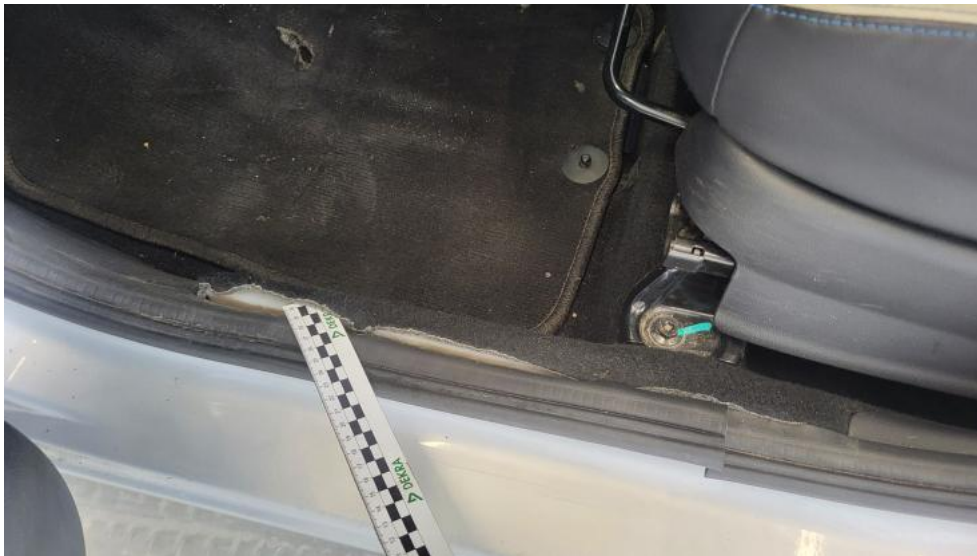
**Photo 75.**

Wykładzina podłogi - Inne 1

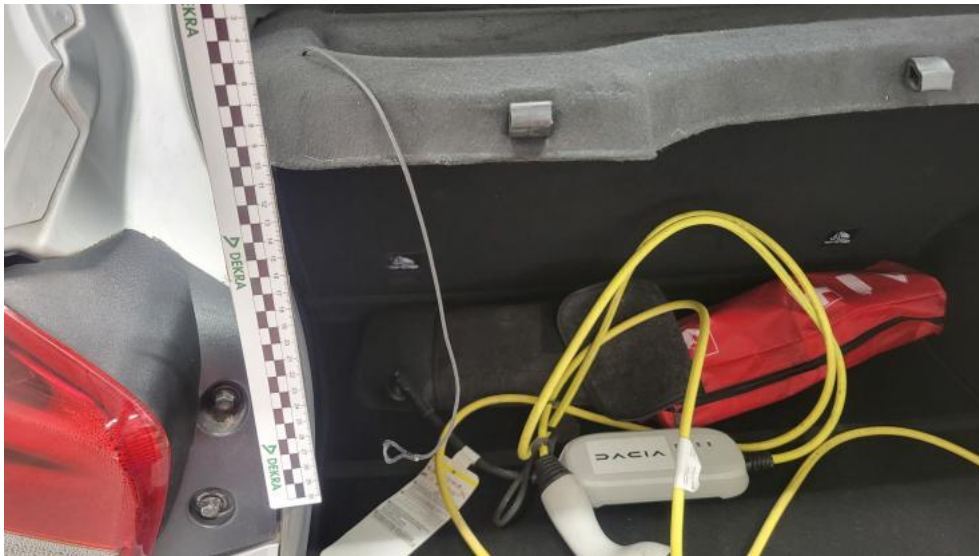
**Photo 77.**

Półka/roleta tylna - Inne 1

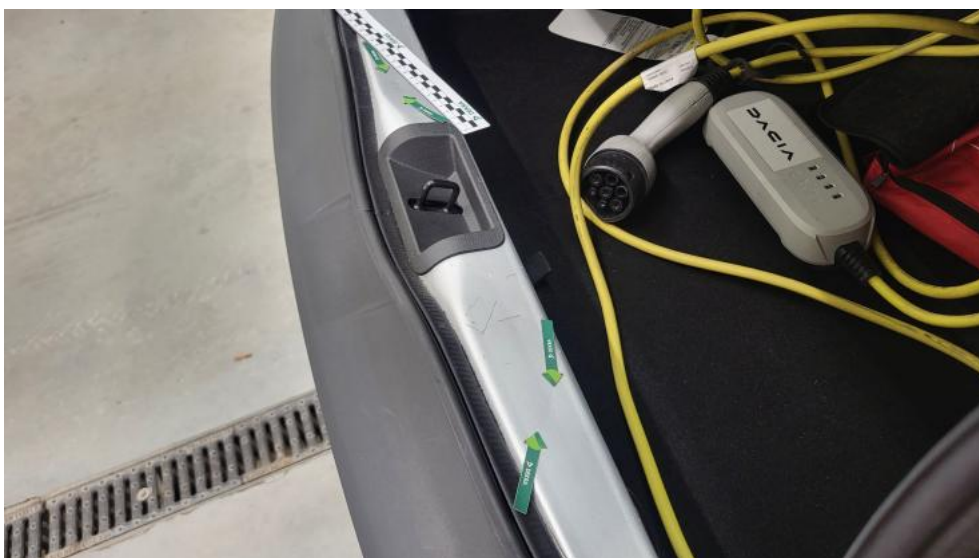
**Photo 78.**

Podłoga - Wgniecenie/odkształcenie 1
