Nr zlecenia DEKRA: PKOL(W)/LODZ/46745/25/06/27  
Nr zlecenia/szkody: 24/020324  
Data zlecenia: 27-06-2025

**DEKRA Polska - Centrala**  
02-673 Warszawa, ul. Konstruktorska 12A

| Producent | MERCEDES-BENZ |
| Model | CLA Shooting Brake [X 118] 23- |

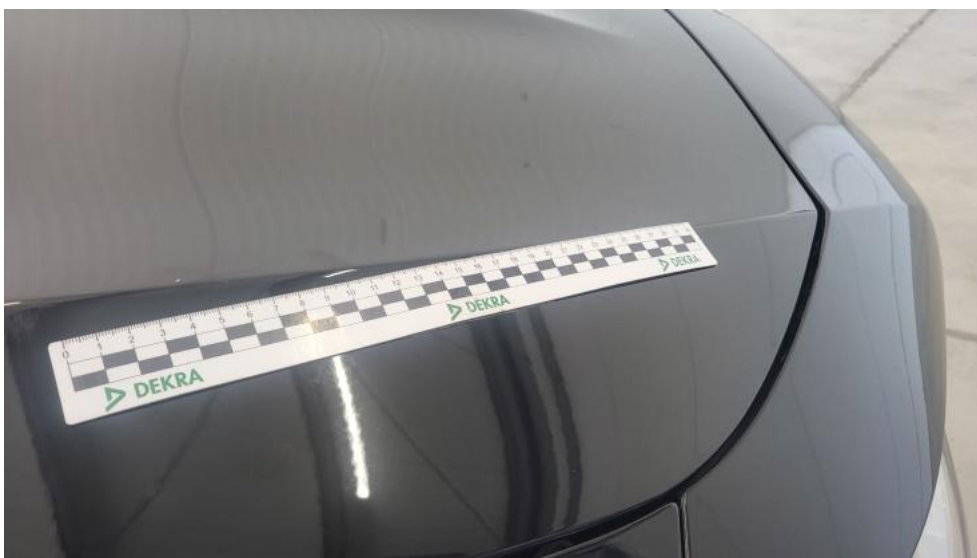
**Fot. 40.**  
Pokrywa komory silnika - Rysa/odprysk 1

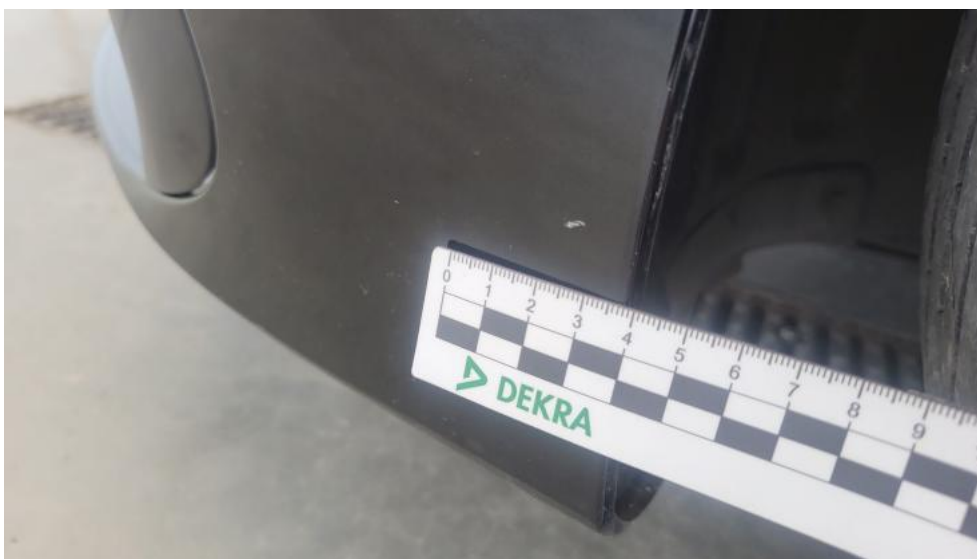
**Fot. 41.**

Zderzak - Rysa/odprysk 1

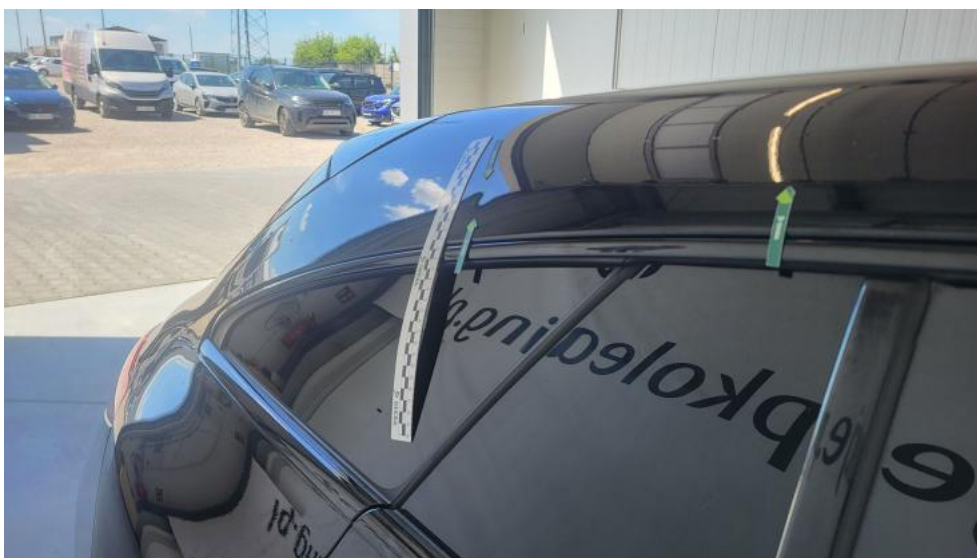
**Fot. 42.**

Ścianka tylna P / Ścianka boczna P - Wgniecenie/odkształcenie 1

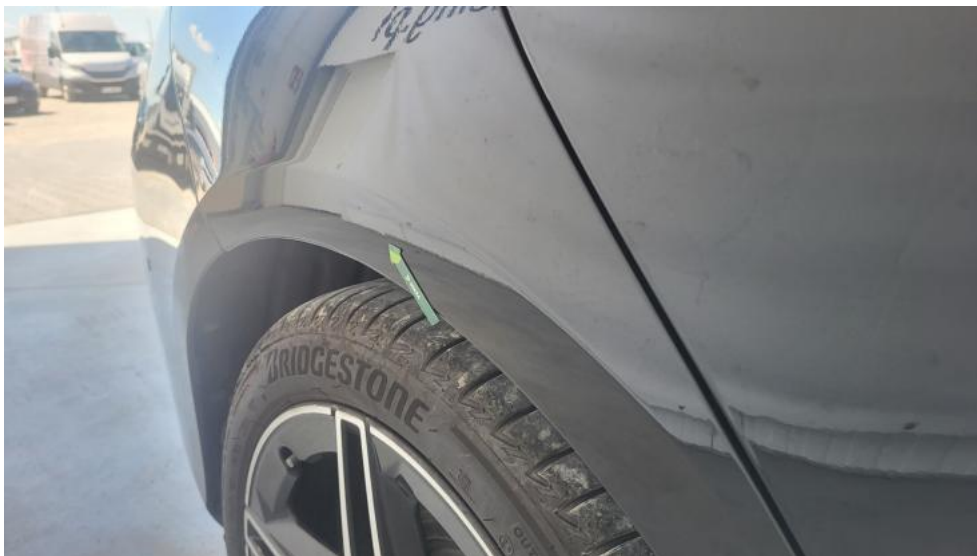
Błotnik tylny P / Ściana boczna P - Wgniecenie/odkształcenie 2

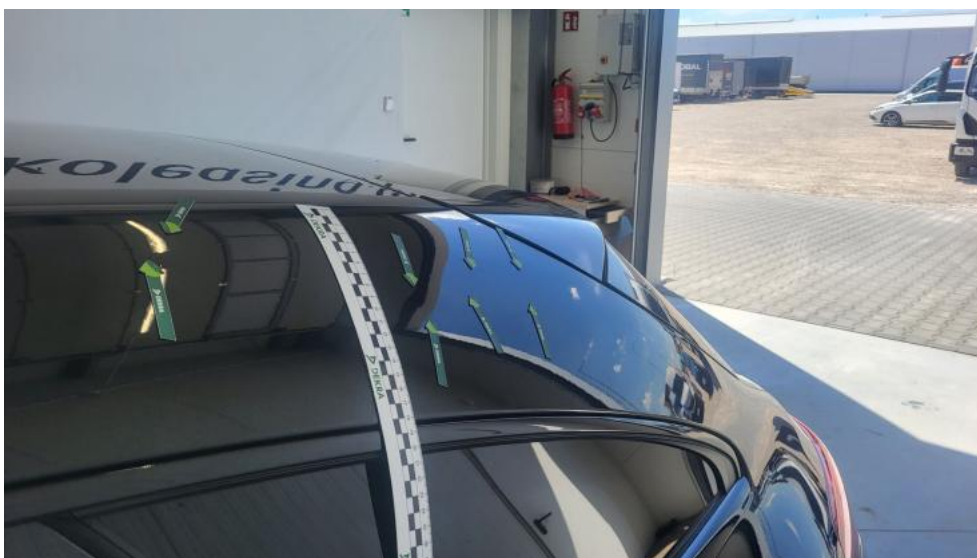
**Fot. 44.**

Błotnik tylny L / Ściana boczna L - Wgniecenie/odkształcenie 1

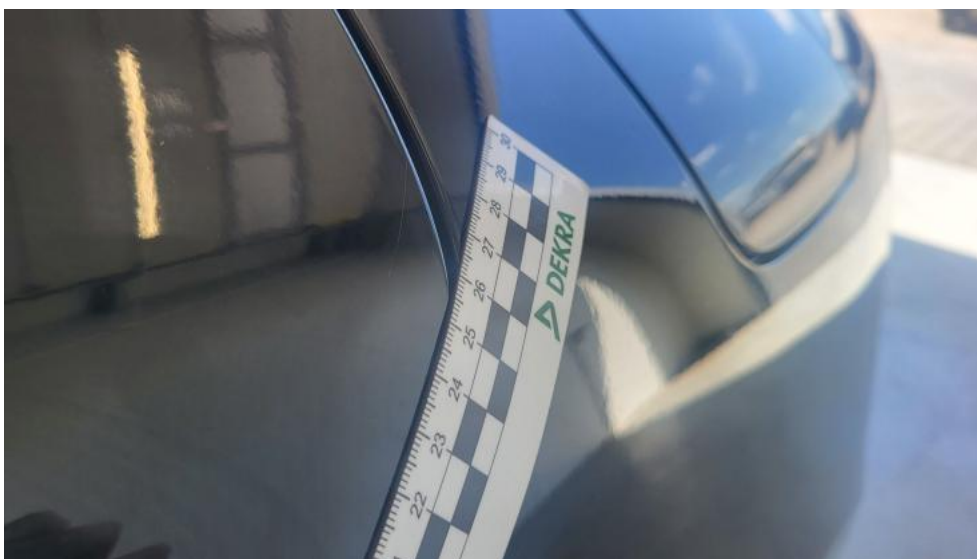
**Fot. 45.**

Drzwi tylne L - Rysa/odprysk 1

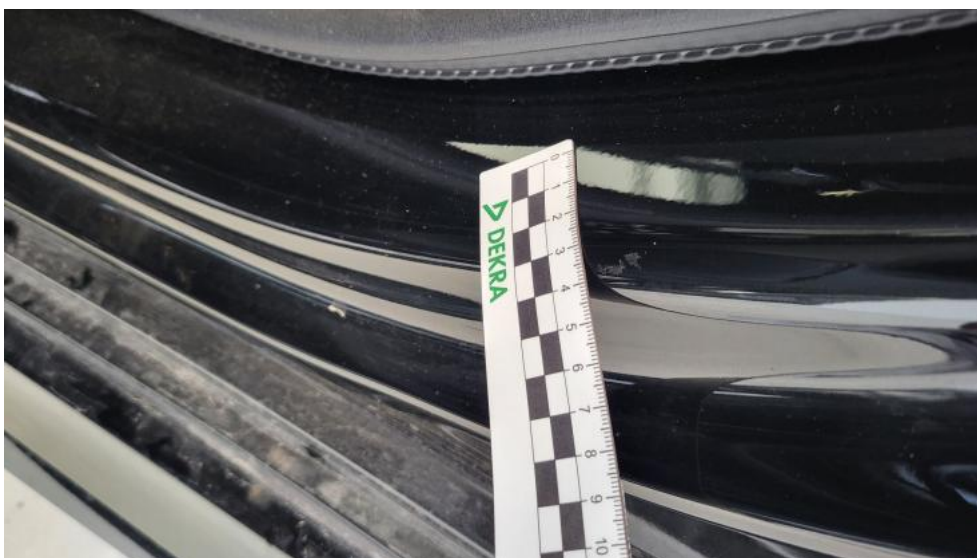
**Fot. 46.**

Próg L - Rysa/odprysk 1

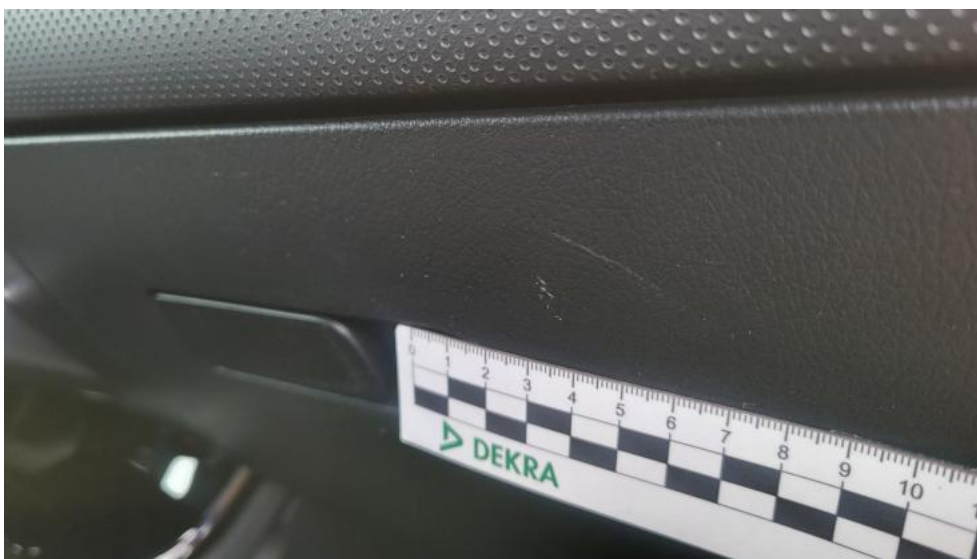
**Fot. 47.**

Pokrywa schowka deski rozdzielczej - Rysa/odprysk 1

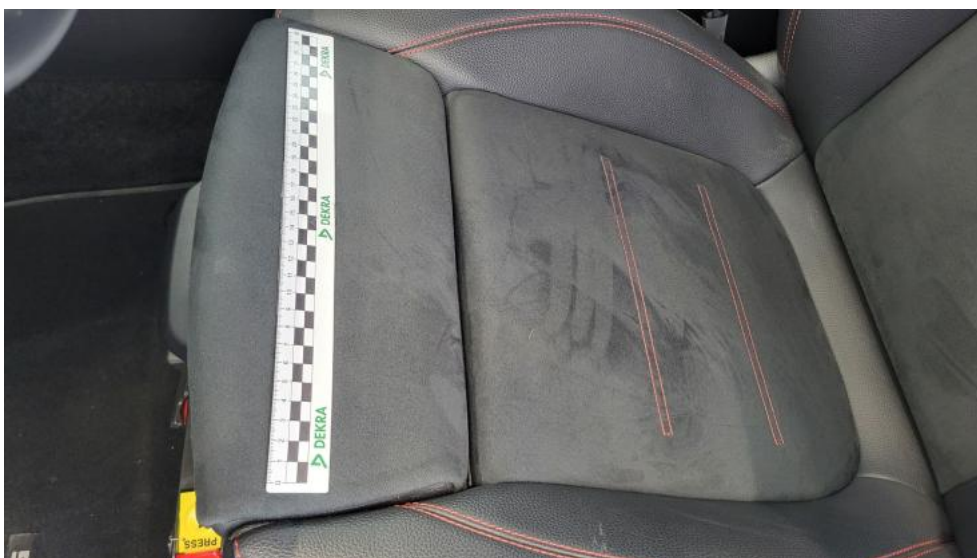
**Fot. 48.**

Fotel prz. lew. - Inne 1

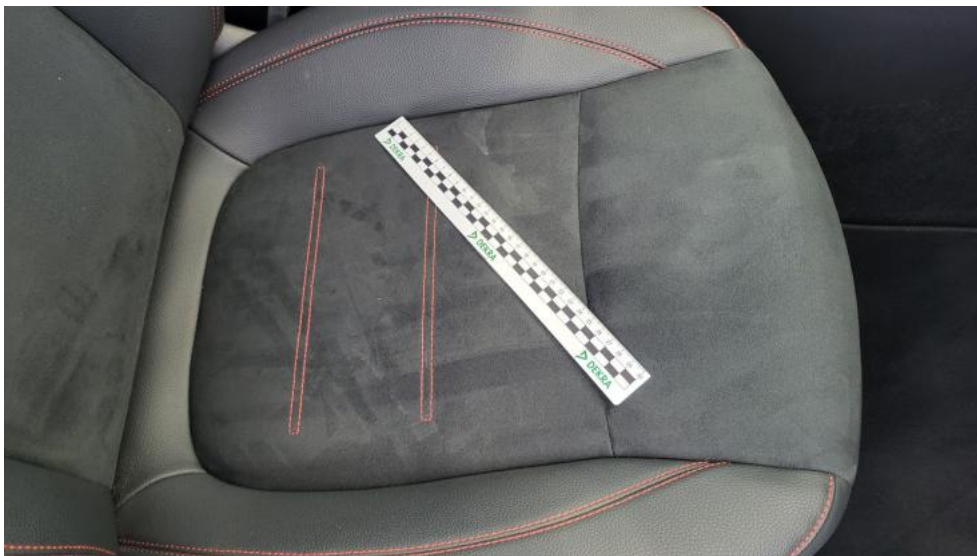
**Fot. 49.**

Fotel prz. praw. - Inne 1
