Nr zlecenia DEKRA: PKOL(W)/LODZ/61000/25/08/19  
Nr zlecenia/szkody: 24/011087  
Data zlecenia: 19-08-2025

**DEKRA Polska - Centrala**  
02-673 Warszawa, ul. Konstruktorska 12A

| Producent | CUPRA |
| Typ/wersja | Formentor 1.5 TSI DSG |

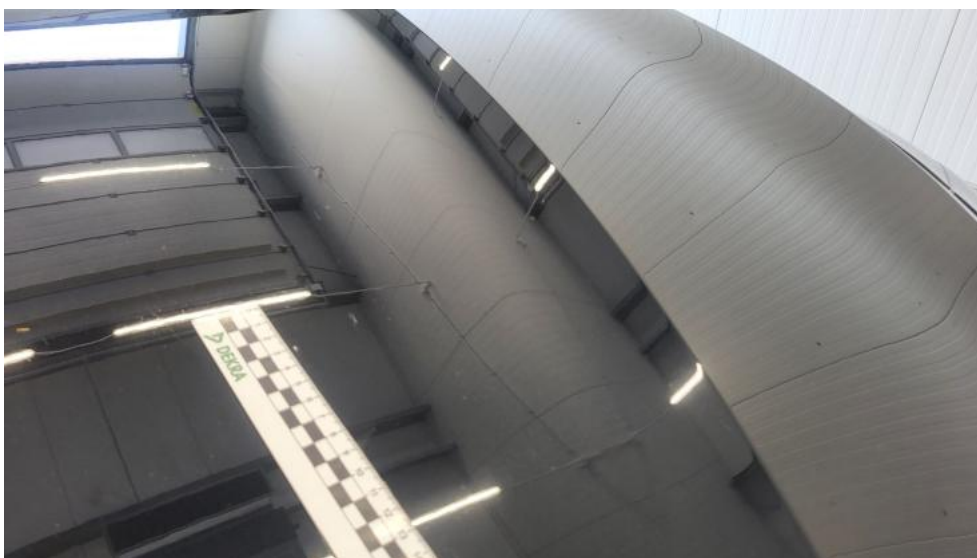
**Fot. 36.**  
Pokrywa komory silnika - Rysa/odprysk 1

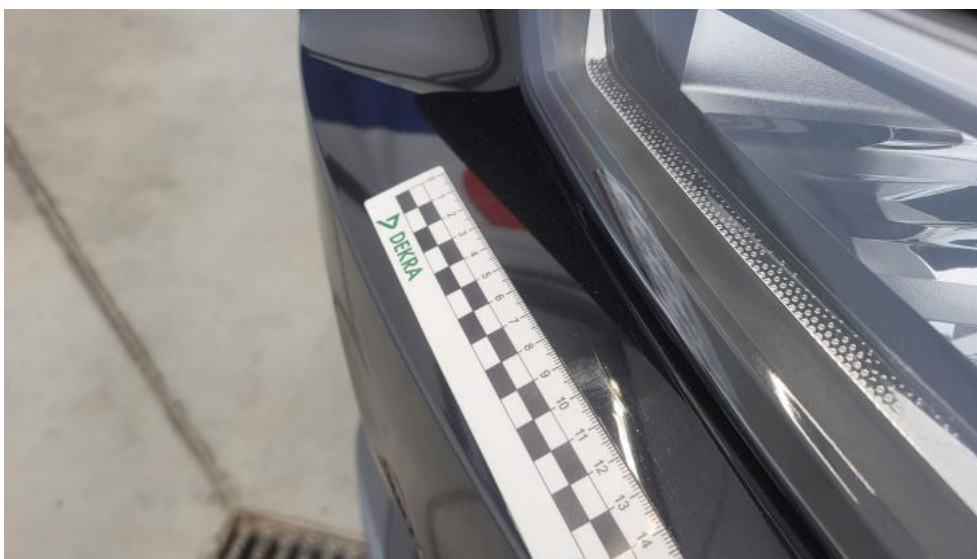
**Fot. 37.**

Zderzak - Rysa/odprysk 1

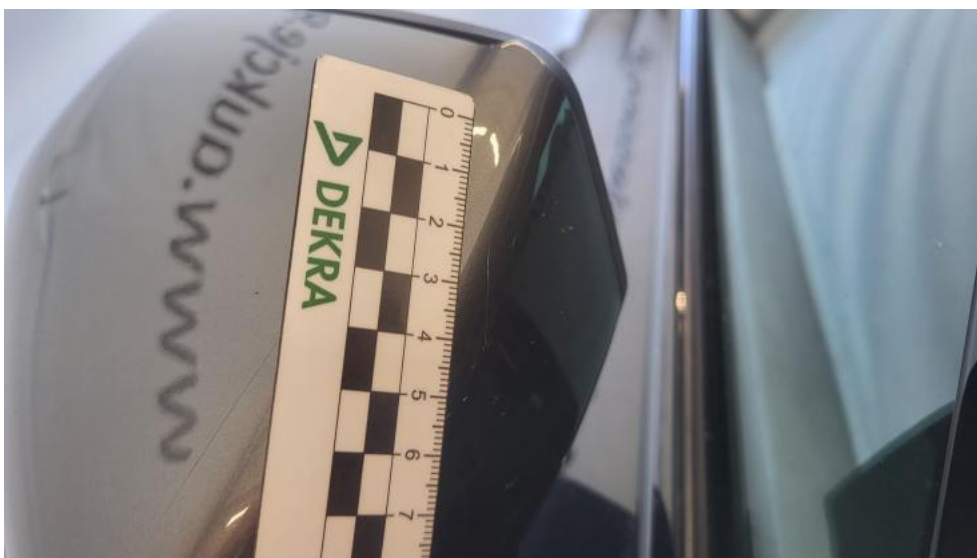
**Fot. 38.**

Lusterko zew P - Rysa/odprysk 1

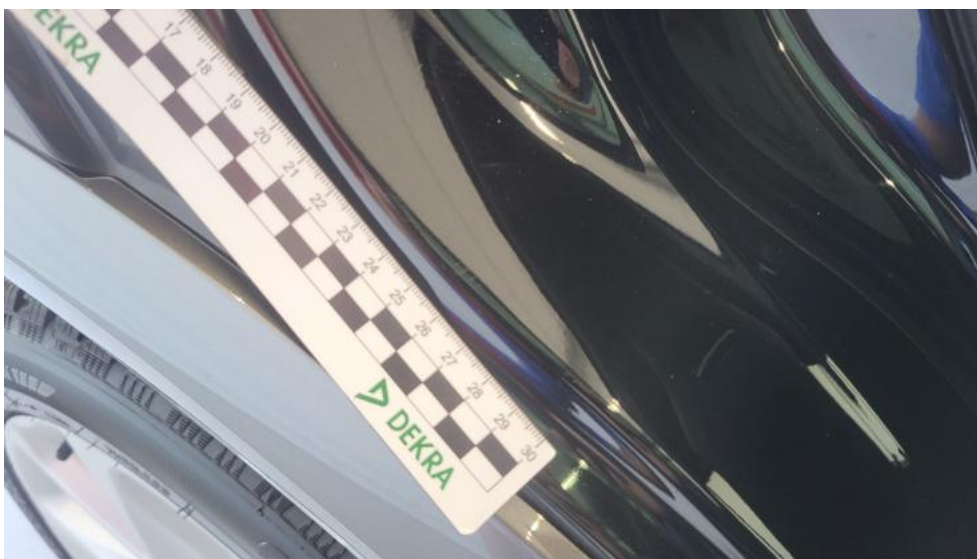
**Fot. 39.**

Błotnik tylny P / Ściana boczna P - Rysa/odprysk 1

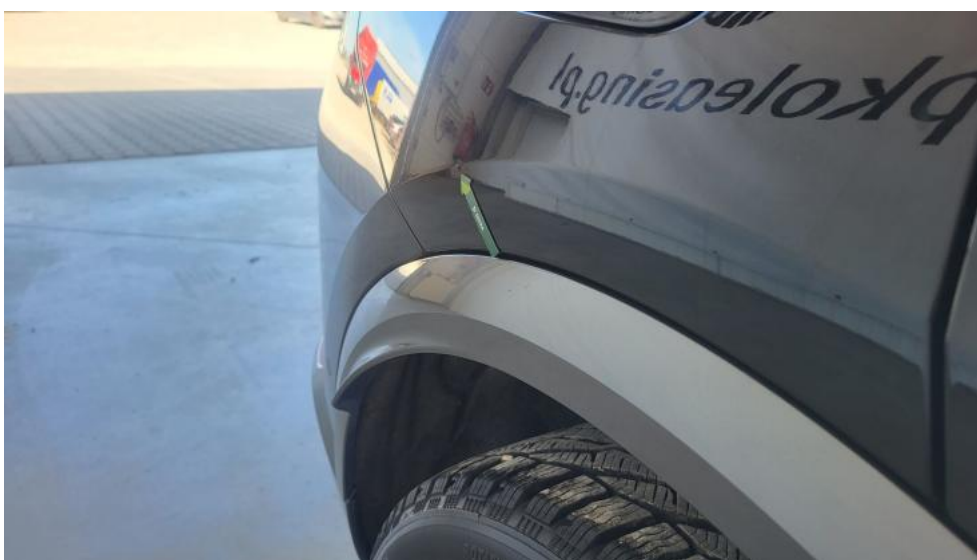
**Fot. 40.**

Błotnik tylny P / Ściana boczna P - Wgniecenie/odkształcenie 1

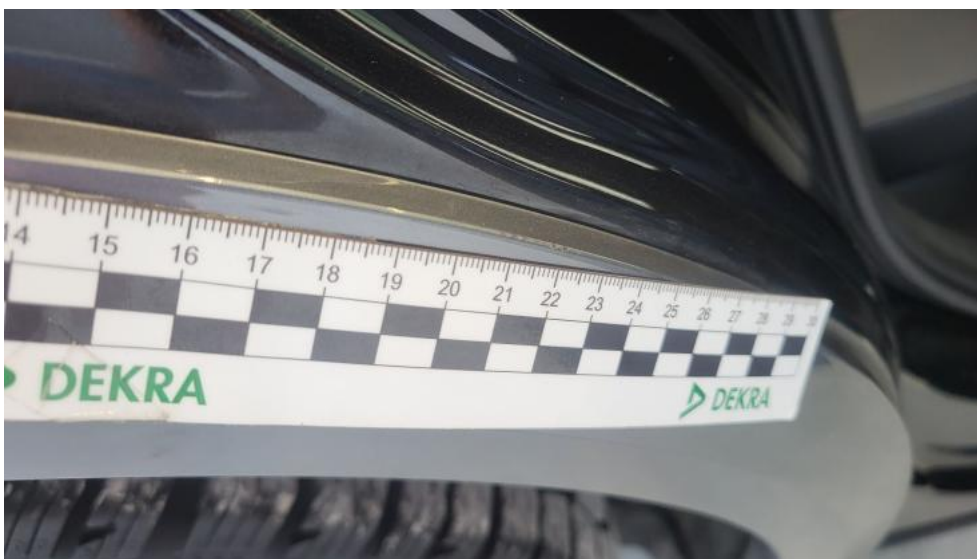
**Fot. 41.**

Listwa krawędzi błotnika tyl P - Rysa/odprysk 1

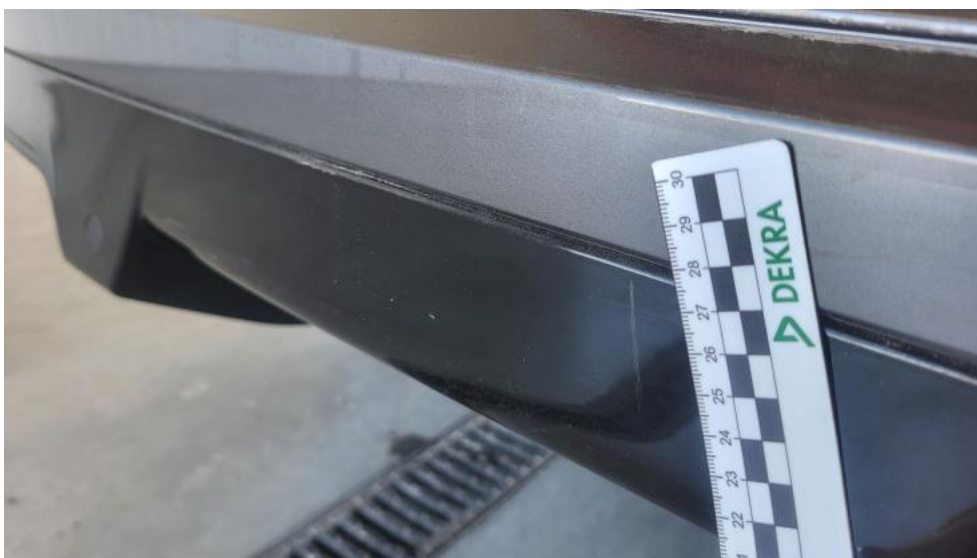
**Fot. 42.**

Zderzak tylny cz dolna - Rysa/odprysk 1

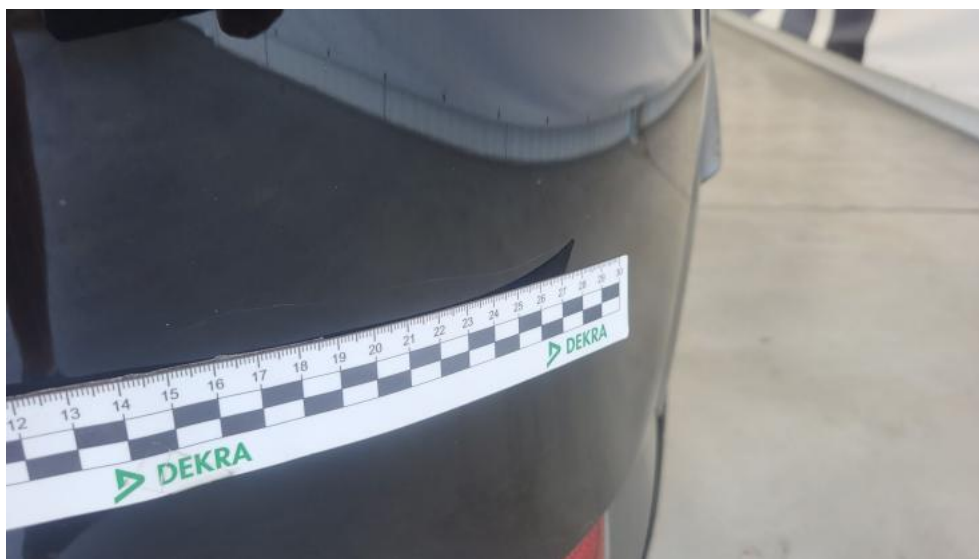
**Fot. 43.**

Zderzak tylny cz P - Rysa/odprysk 1

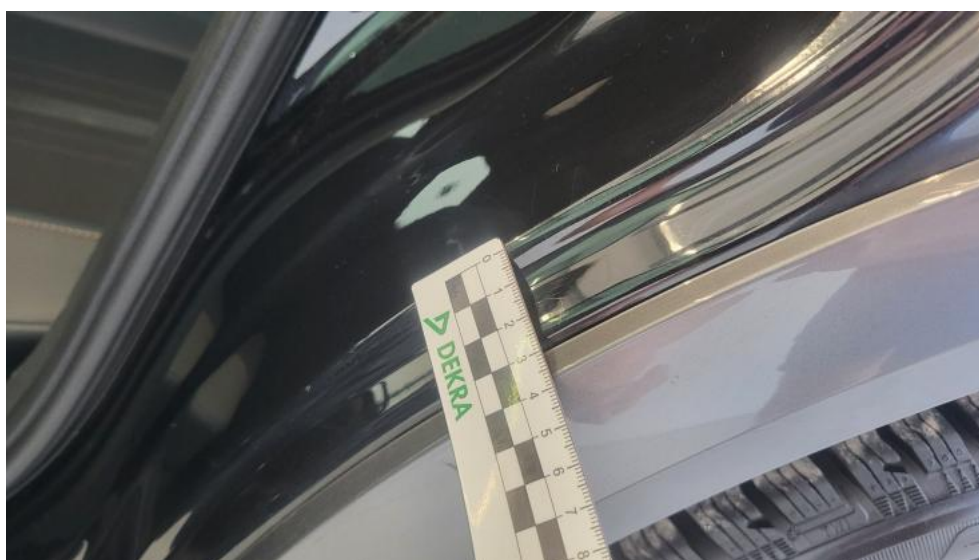
**Fot. 44.**

Błotnik tylny L / Ściana boczna L - Rysa/odprysk 1

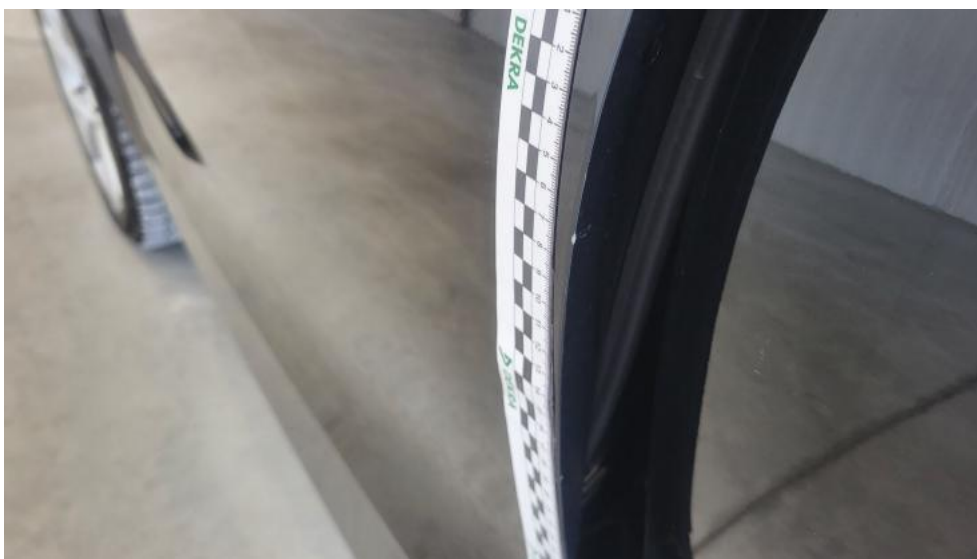
**Fot. 45.**

Drzwi przed L - Rysa/odprysk 1

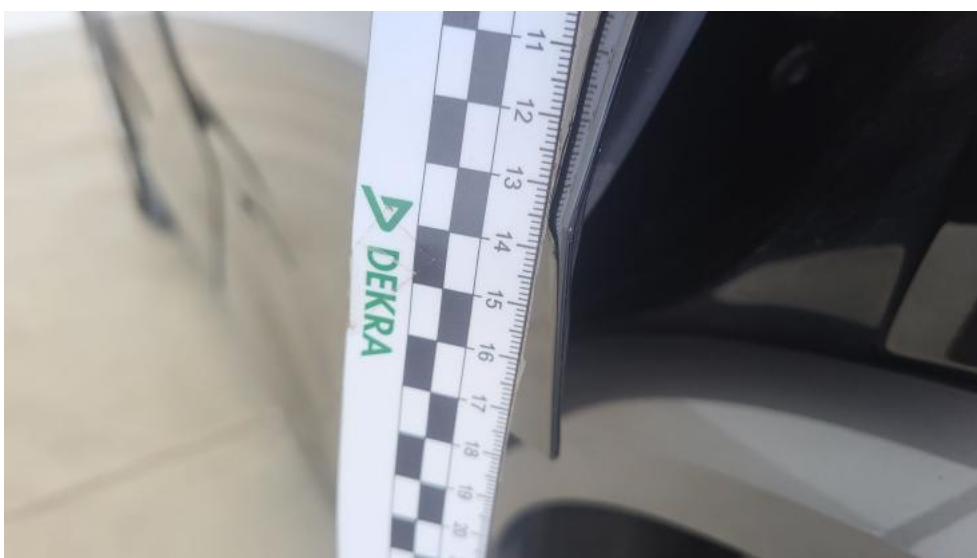
**Fot. 46.**

Drzwi tylne L - Rysa/odprysk 1

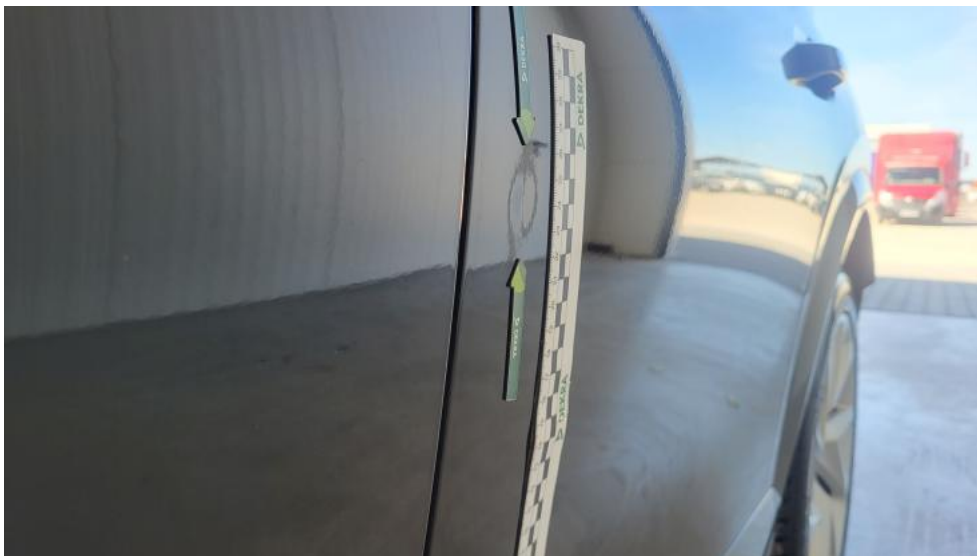
**Fot. 47.**

Drzwi tylne L - Wgniecenie/odkształcenie 1

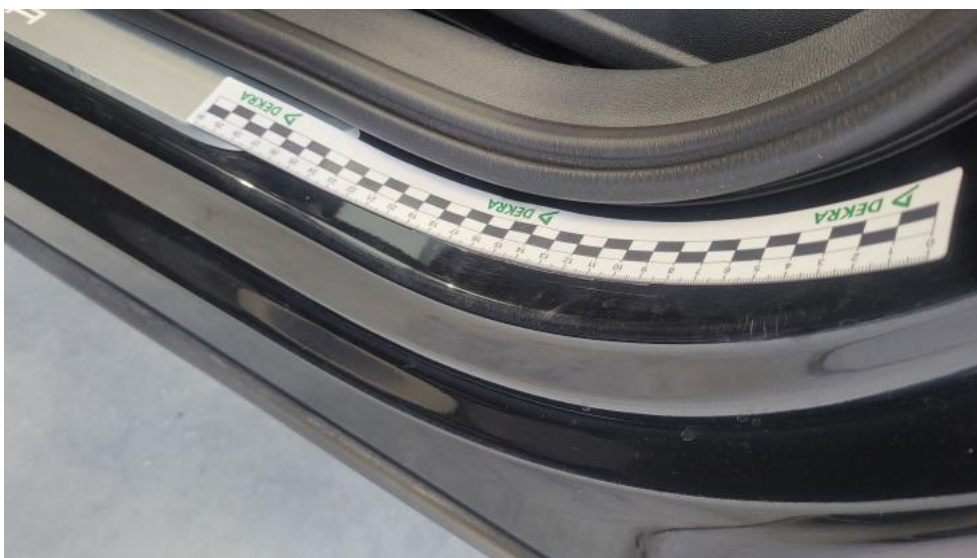
**Fot. 48.**

Próg L - Rysa/odprysk 1

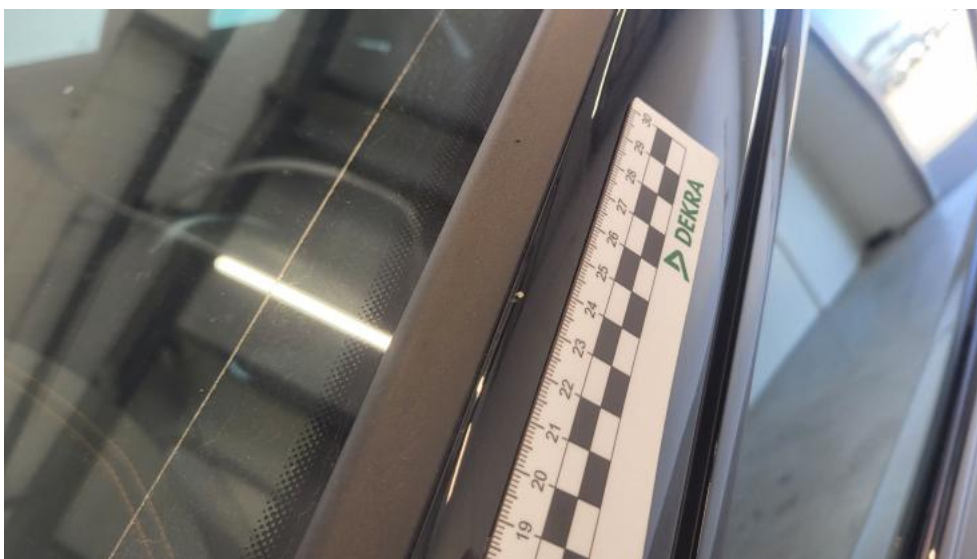
**Fot. 49.**

Słupek przedni L - Rysa/odprysk 1

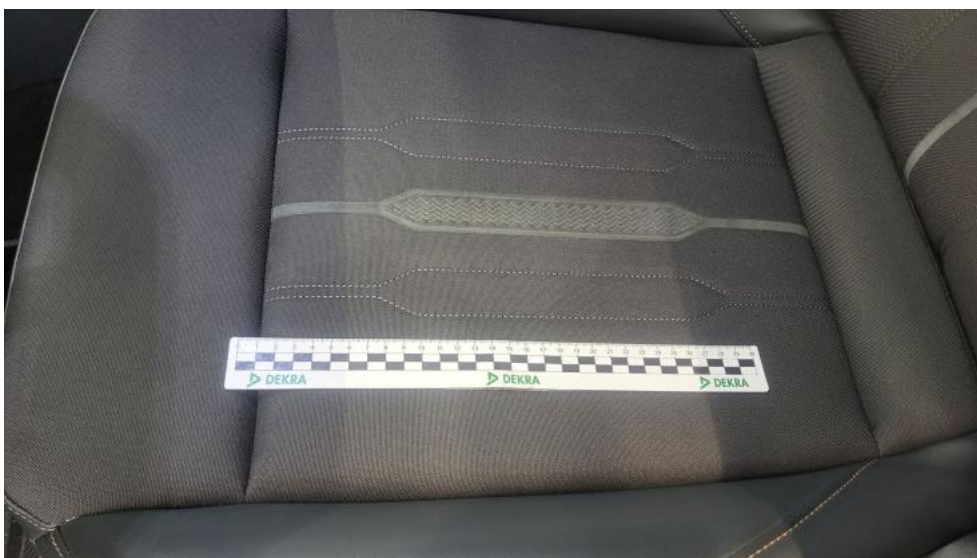
**Fot. 50.**

Fotel prz. lew. - Inne 1

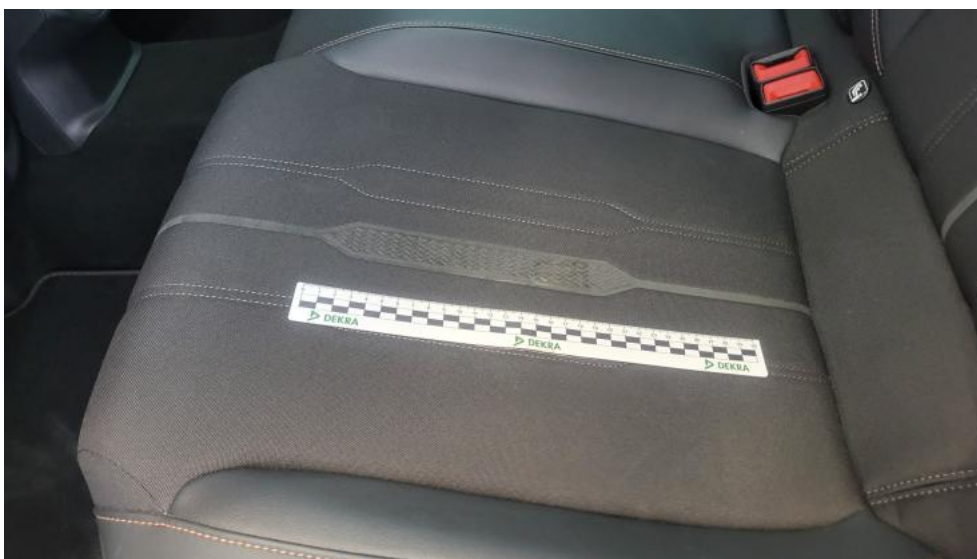
**Fot. 51.**  
Kanapa tyl. - Inne 1

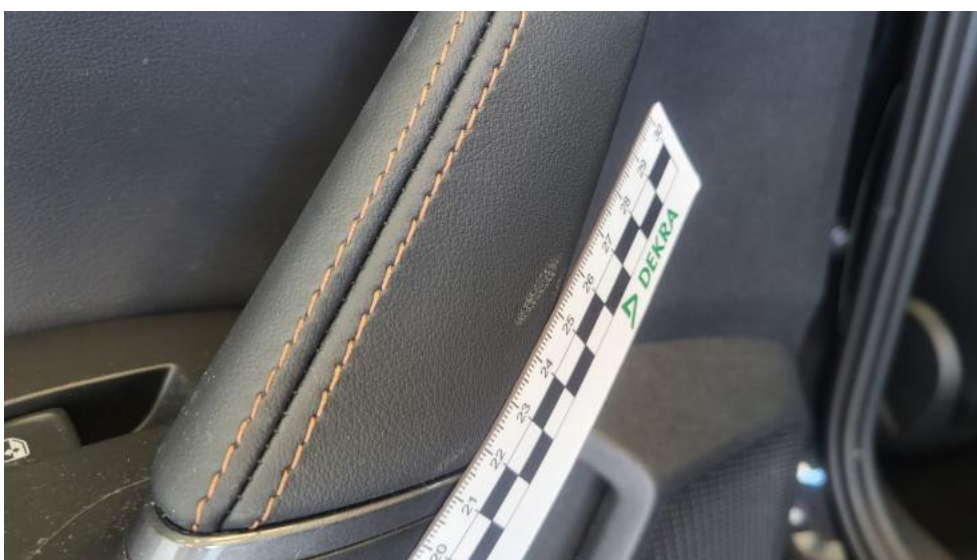
**Fot. 52.**  
Uchwyt drzwi tyl L - Rysa/odprysk 1

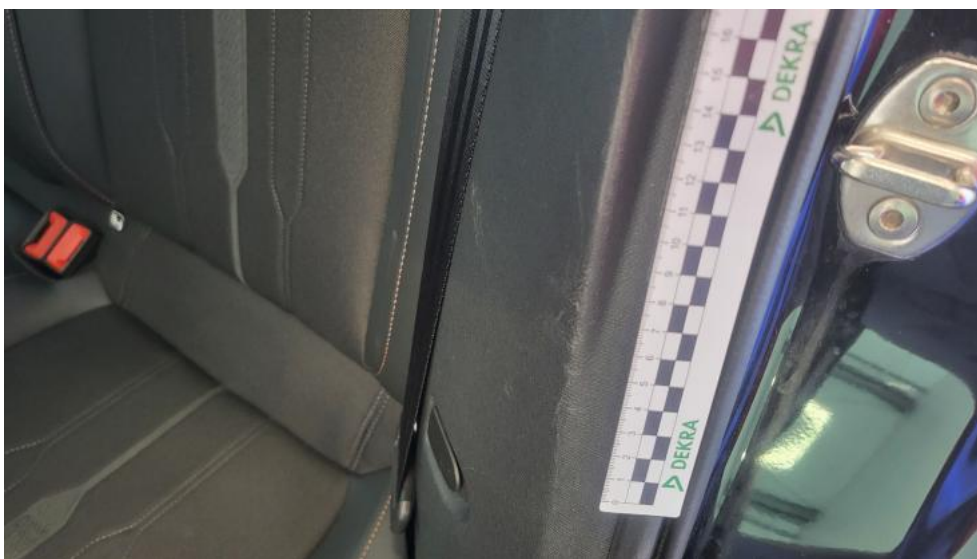
**Fot. 53.**

Wykładzina(y) słupka tylnego L - Rysa/odprysk 1

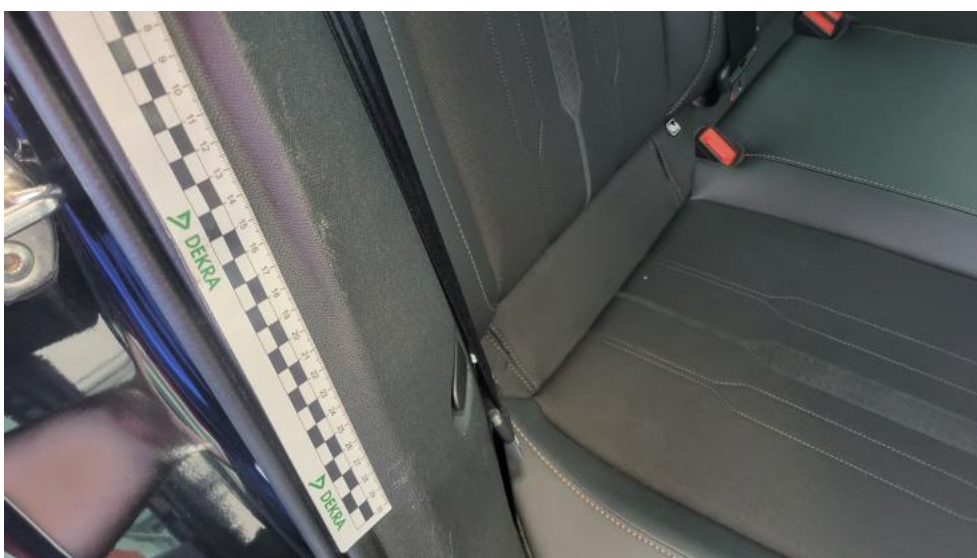
**Fot. 54.**

Wykładzina(y) słupka tylnego P - Rysa/odprysk 1

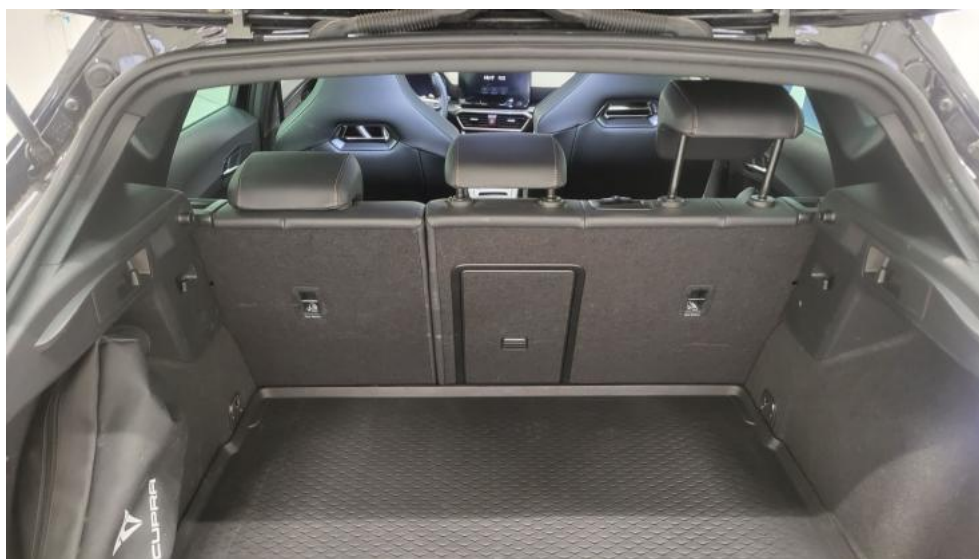
**Fot. 55.**

Rysy na samochodzie. Brak półki bagażnika. Odpryski na szybie czołowej.

Półka/roleta tylna - Inne 1
