Nr zlecenia DEKRA: PKOL(W)/LODZ/54788/25/07/25  
Nr zlecenia/szkody: 01497/EO/23  
Data zlecenia: 25-07-2025

**DEKRA Polska - Centrala**  
02-673 Warszawa, ul. Konstruktorska 12A

| Producent | BMW |
| Typ/wersja | 530i xDrive M Sport sport-aut |

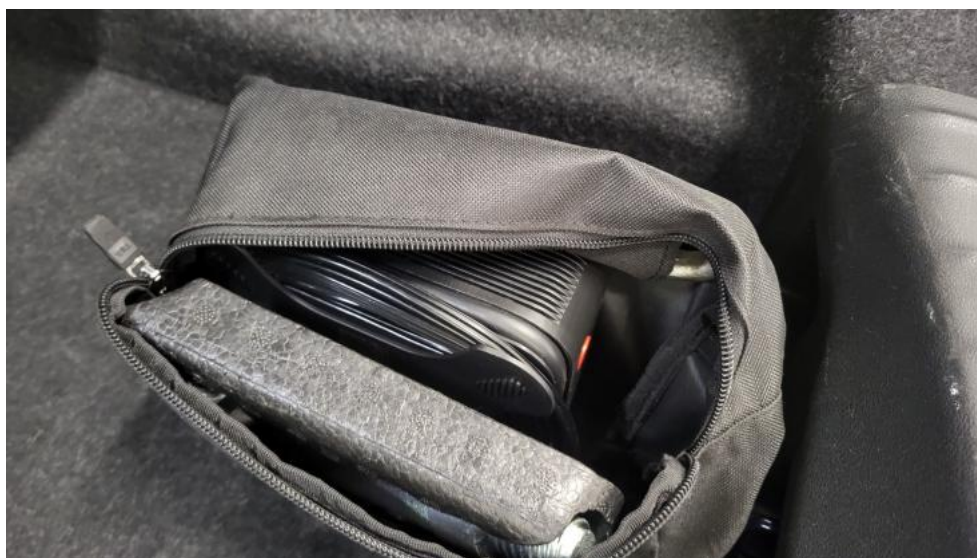
**Fot. 36.**

Rysy na samochodzie. Brak grota w jednym z kluczyków. Brak płynu zestawu naprawczego. Aktywna kontrolka ciśnienia w kołach. Awaria kontroli ciśnienia opon.

Zestaw naprawczy koła

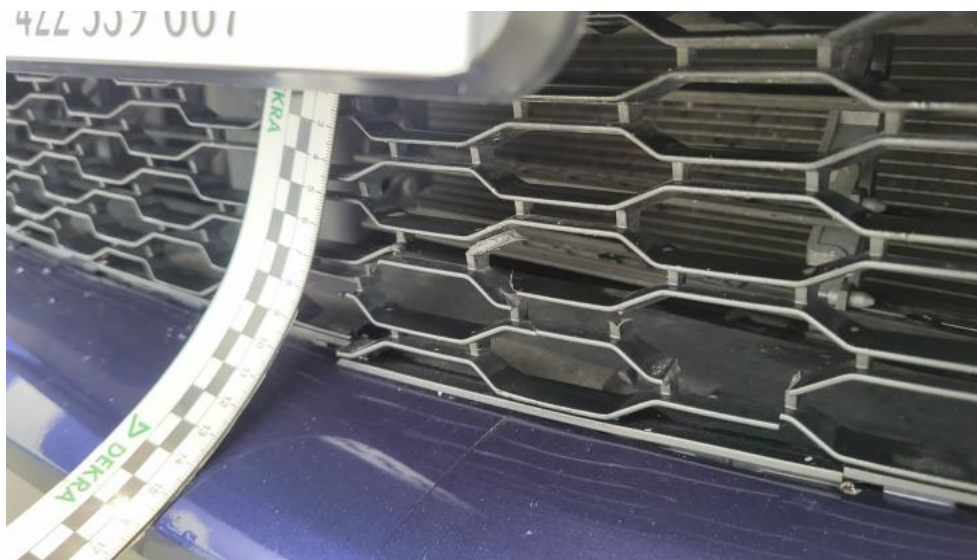
**Fot. 42.**  
Krata zderzaka prz. - Pęknięcie/rozerwanie 1

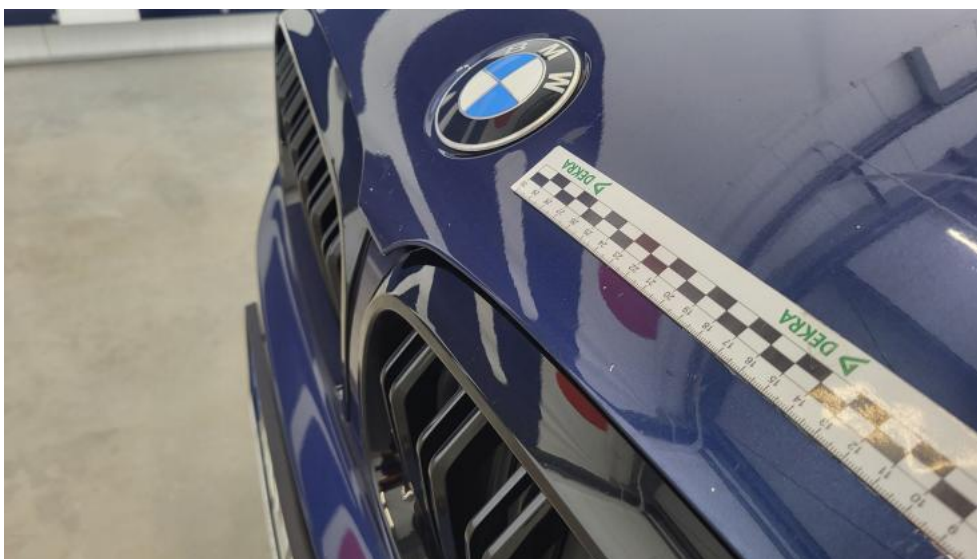
**Fot. 43.**

Pokrywa komory silnika - Rysa/odprysk 1

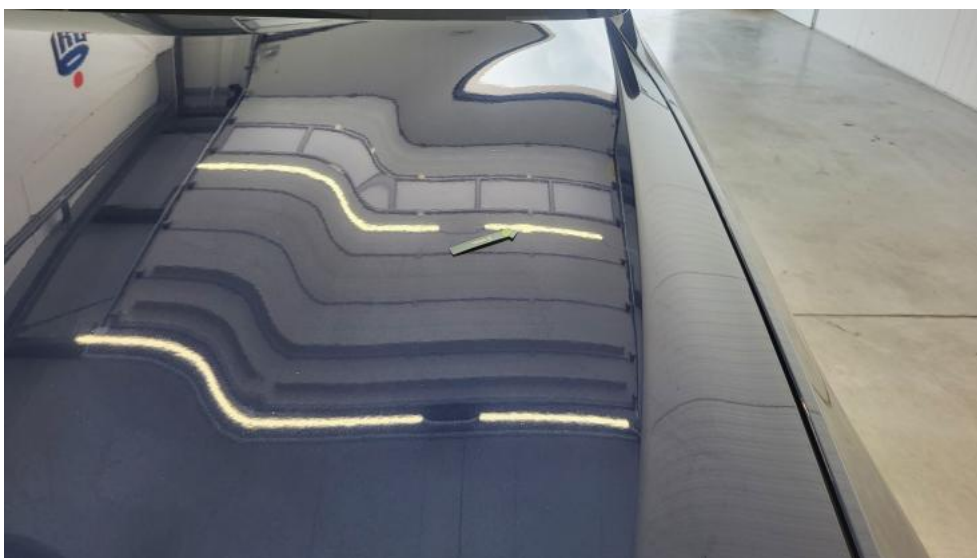
**Fot. 44.**

Pokrywa komory silnika - Wgniecenie/odkształcenie 1

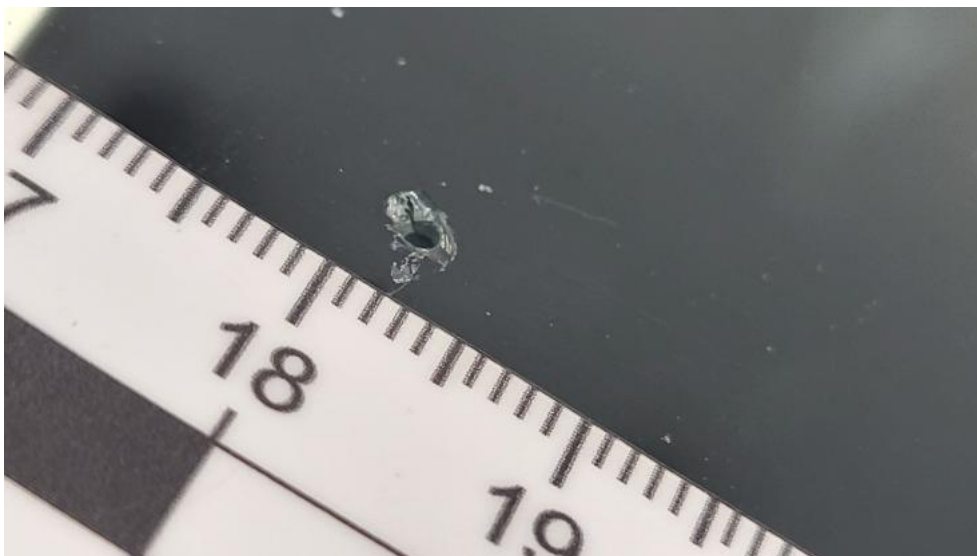
**Fot. 46.**

Szyba czołowa - Pęknięcie/rozerwanie 1

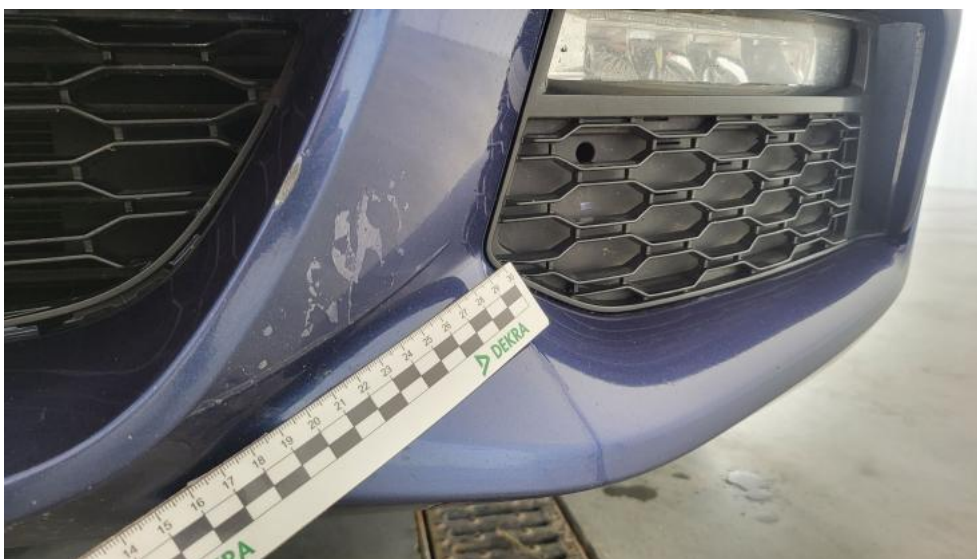
**Fot. 47.**

Zderzak - Rysa/odprysk 1

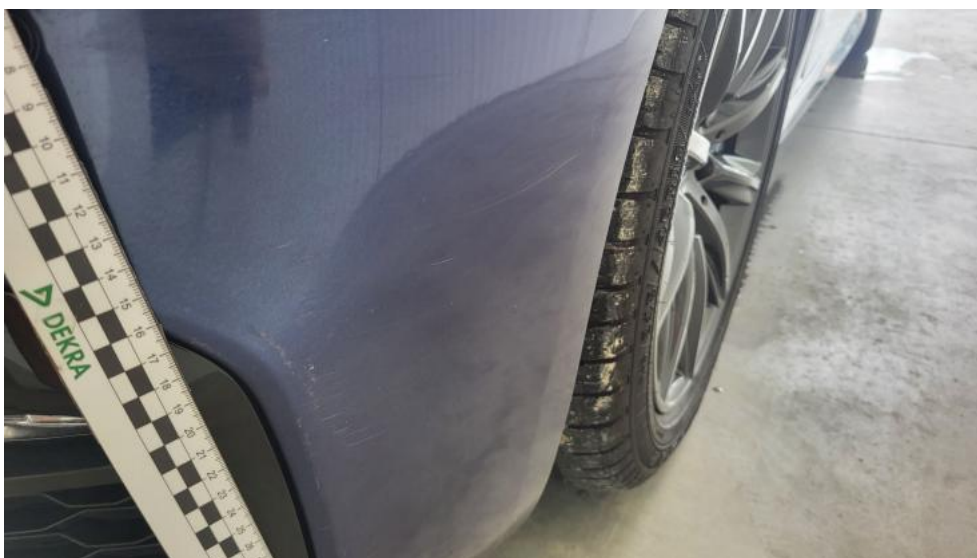
**Fot. 48.**

Zderzak - Rysa/odprysk 2

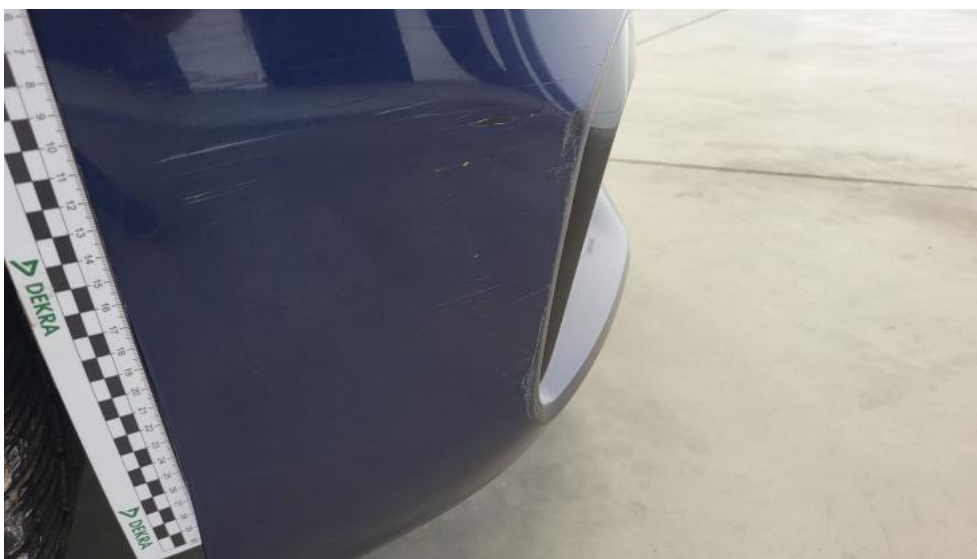
**Fot. 49.**

Zderzak() - Rysa/odprysk 3

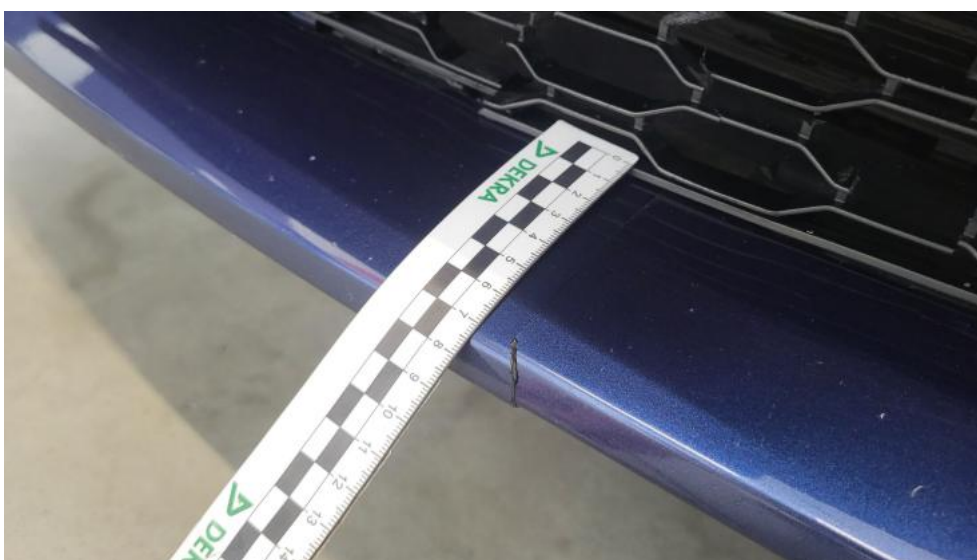
**Fot. 50.**

Zderzak - Pęknięcie/rozerwanie 1

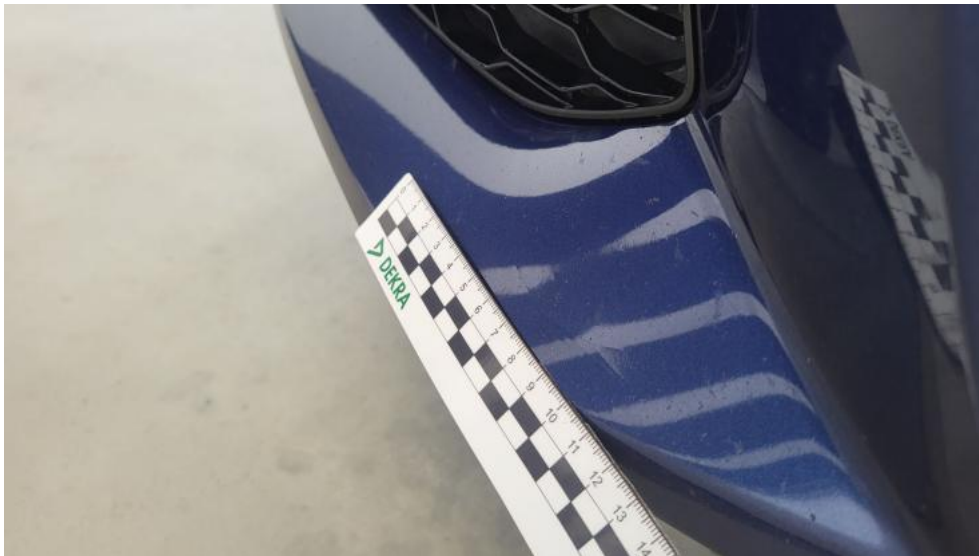
**Fot. 51.**  
Zderzak - Pęknięcie/rozerwanie 2

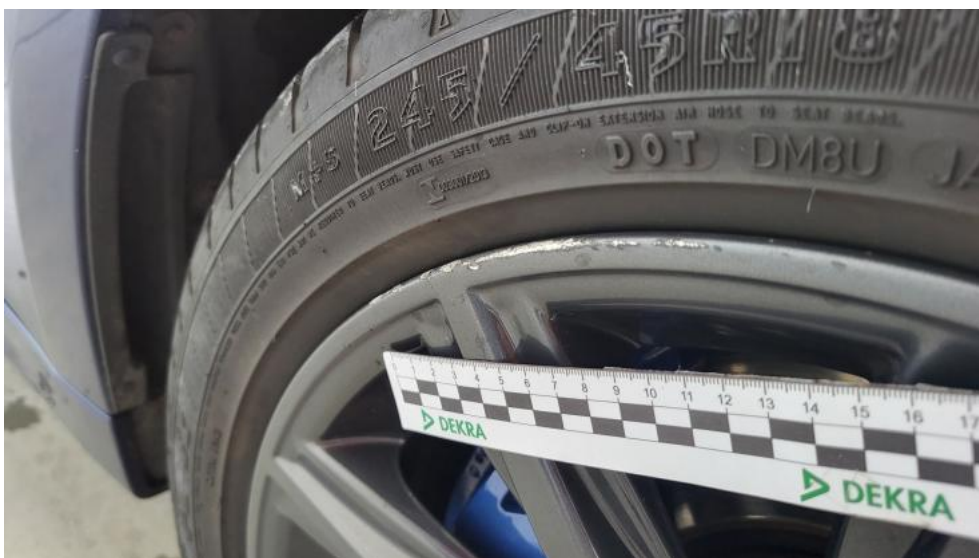
**Fot. 52.**  
Felga aluminiowa przednia P - Rysa/odprysk 1

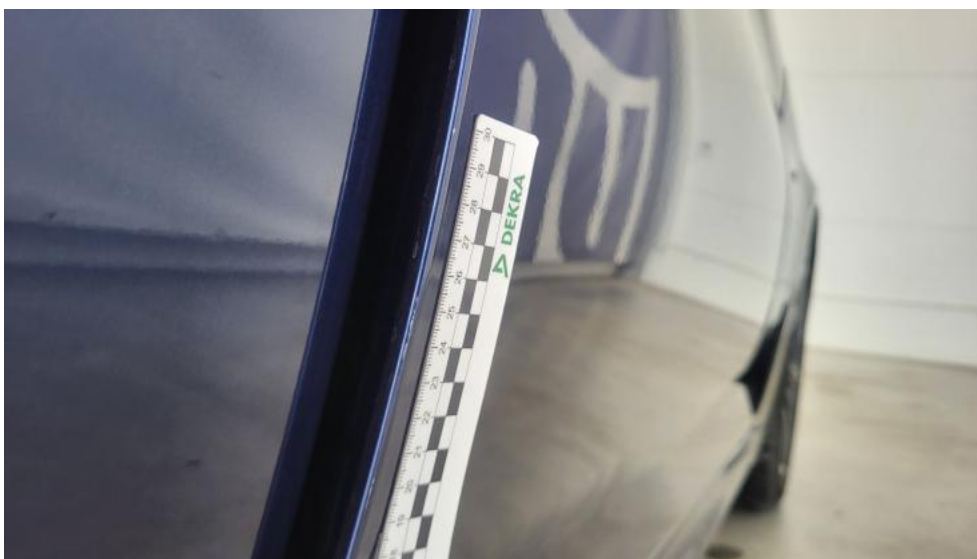
**Fot. 53.**

Drzwi przednie P - Rysa/odprysk 1

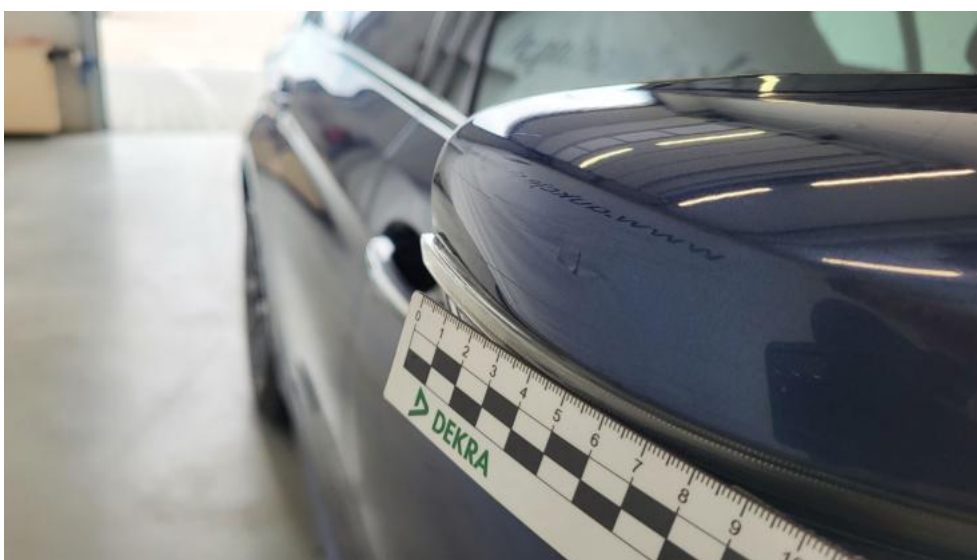
**Fot. 54.**

Lusterko zew P - Rysa/odprysk 1

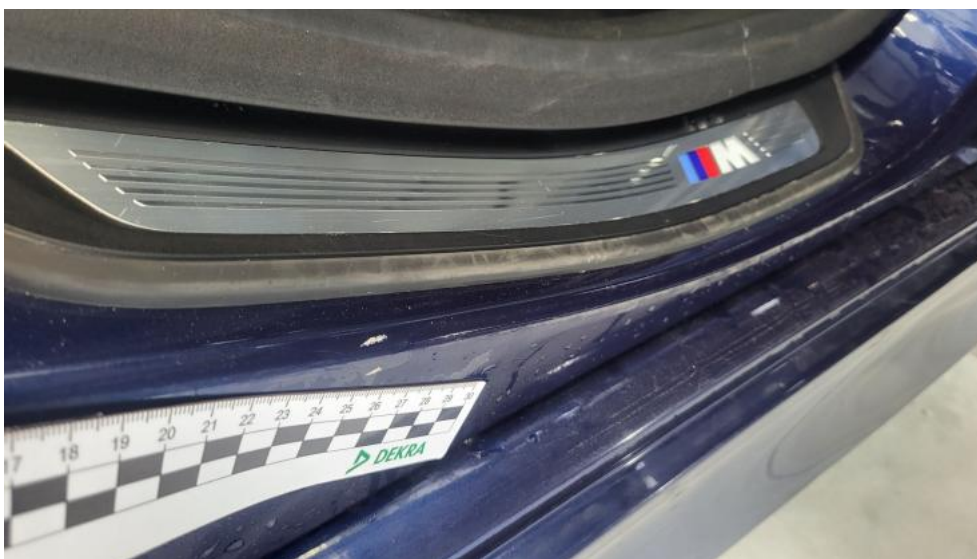
**Fot. 55.**  
Próg P - Rysa/odprysk 1

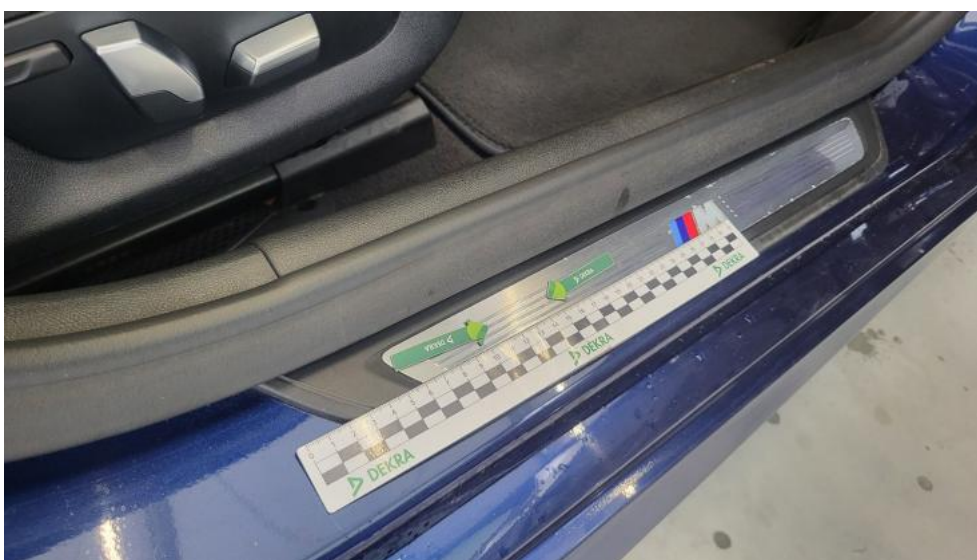
**Fot. 56.**  
Próg P - Wgniecenie/odkształcenie 1

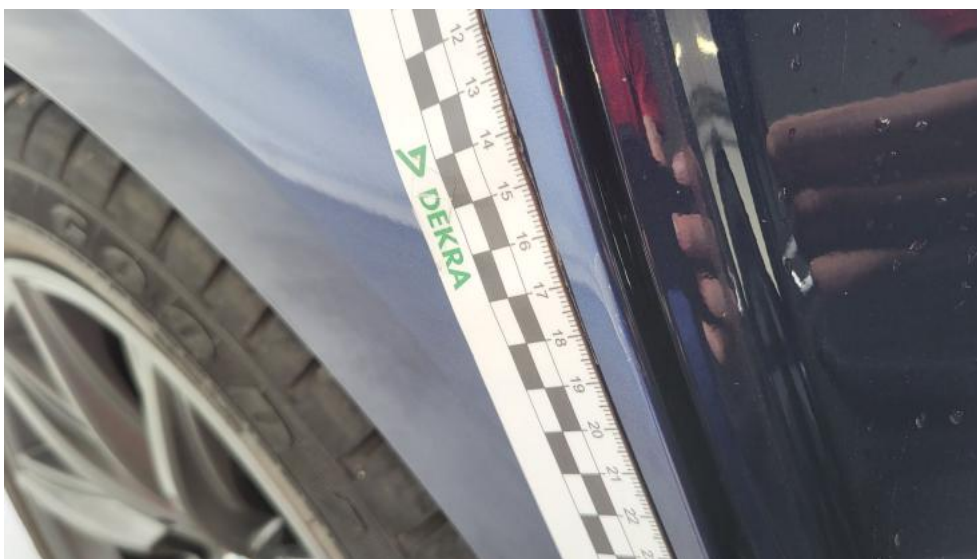
**Fot. 57.**

Łotnik tylny P / Ściana boczna P - Rysa/odprysk 1

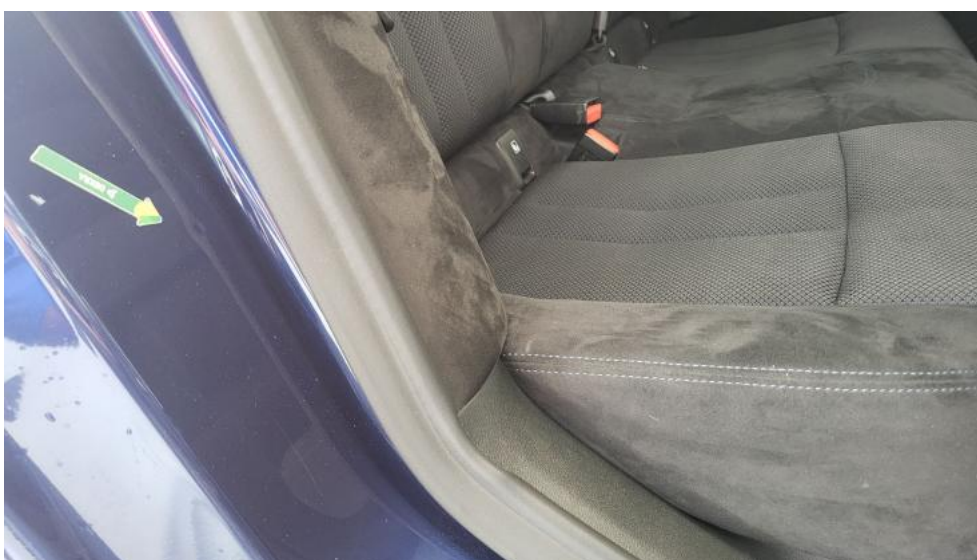
**Fot. 58.**

Łotnik tylny P / Ściana boczna P - Wgniecenie/odkształcenie 1

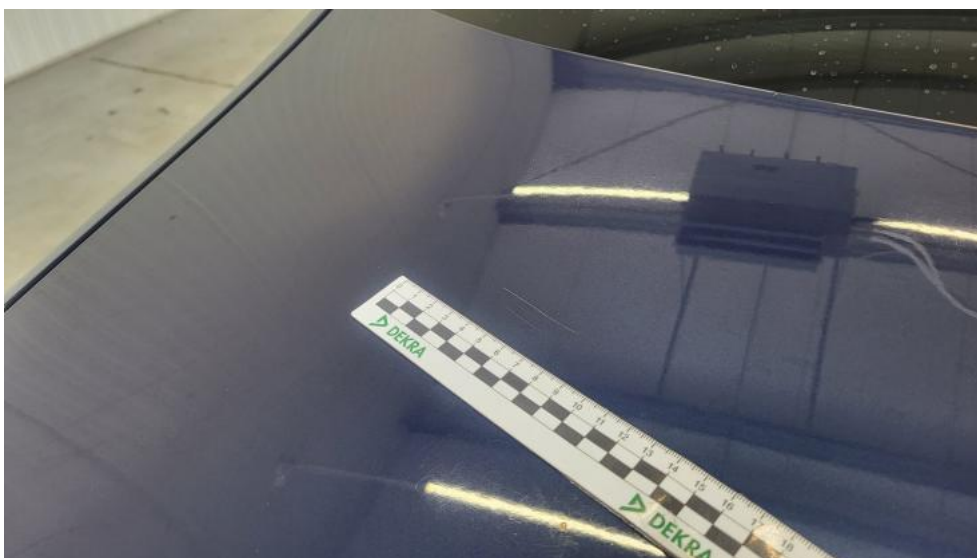
**Fot. 60.**

Pokrywy bagażnika - Rysa/odprysk 1

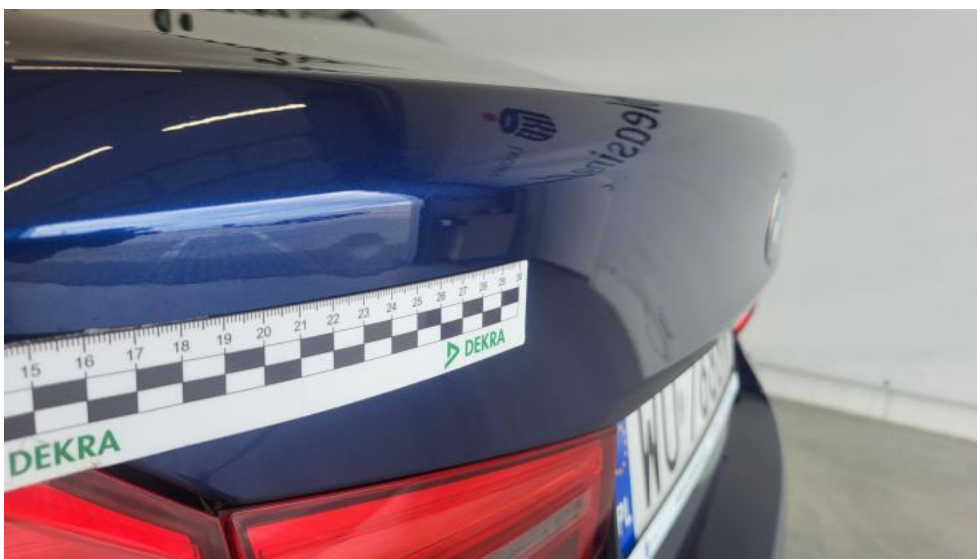
**Fot. 61.**

Pokrywy bagażnika - Wgniecenie/odkształcenie 1

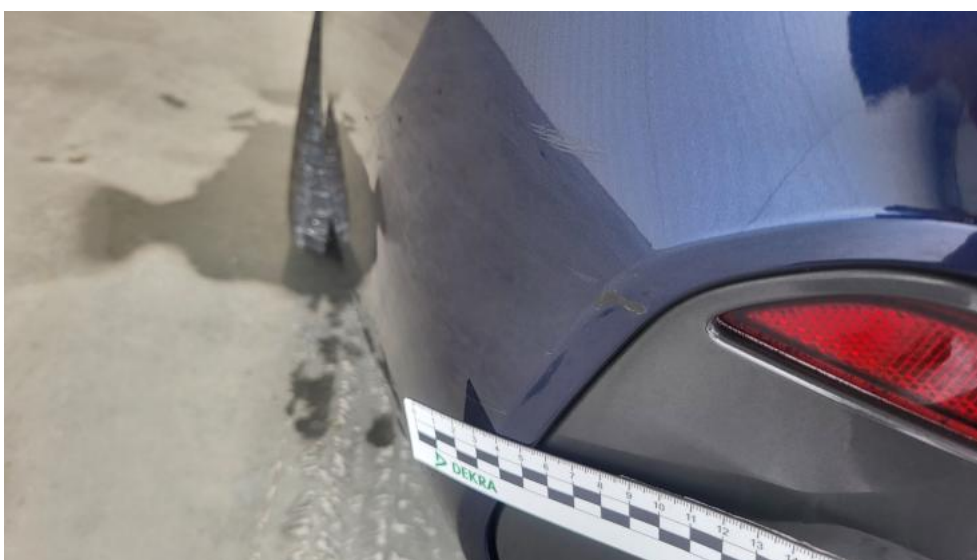
**Fot. 62.**

Zderzak tylny - Rysa/odprysk 1

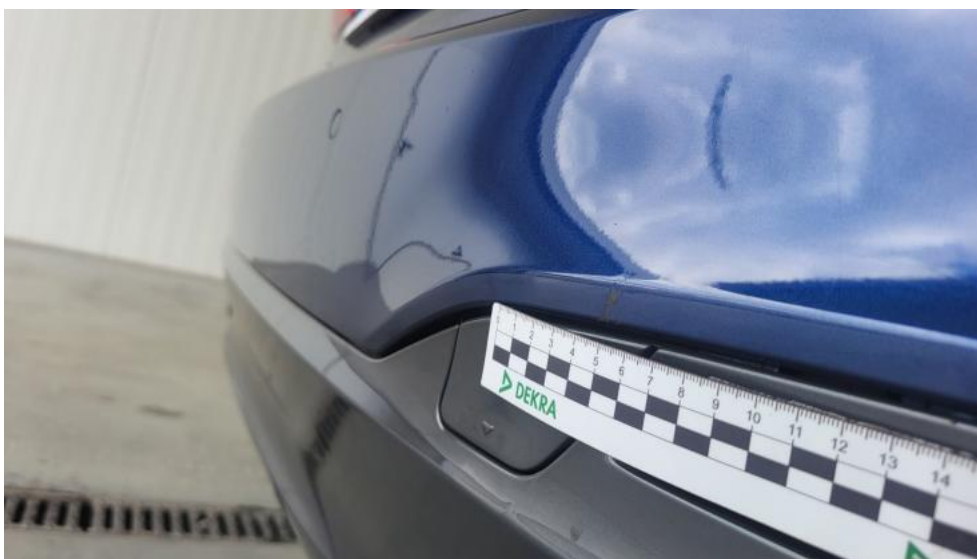
**Fot. 63.**

Zderzak tylny - Wgniecenie/odkształcenie 1

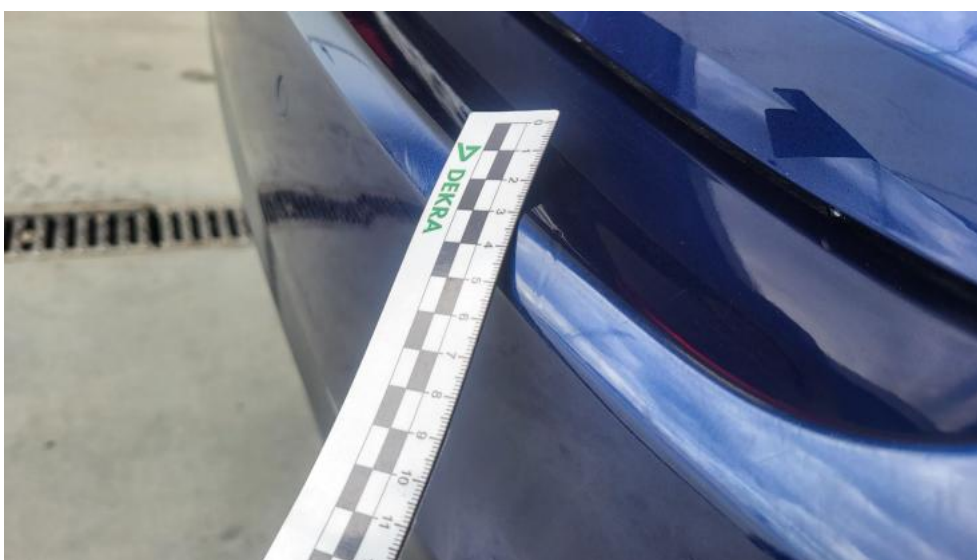
**Fot. 64.**

Zderzak tylny - Wgniecenie/odkształcenie 2

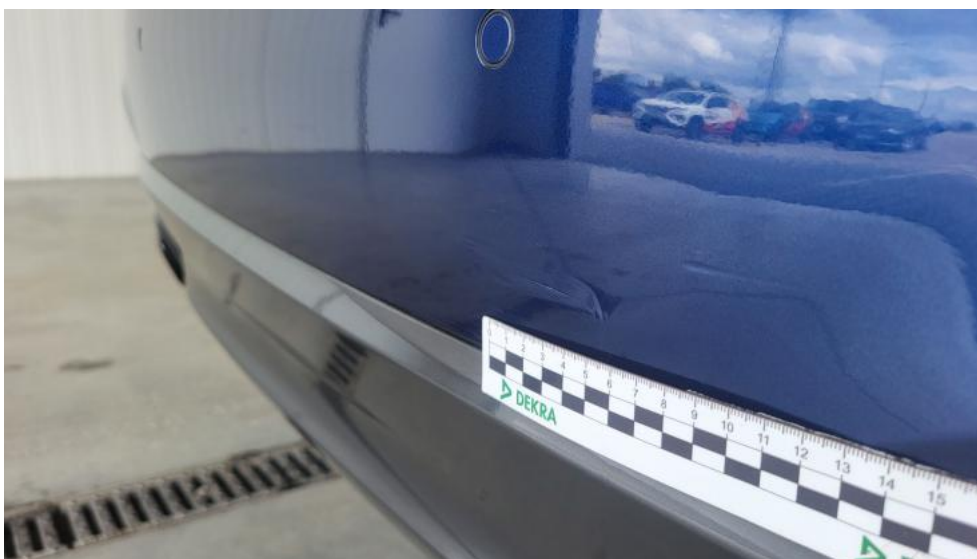
**Fot. 65.**

Zderzak tylny() - Wgniecenie/odkształcenie 3

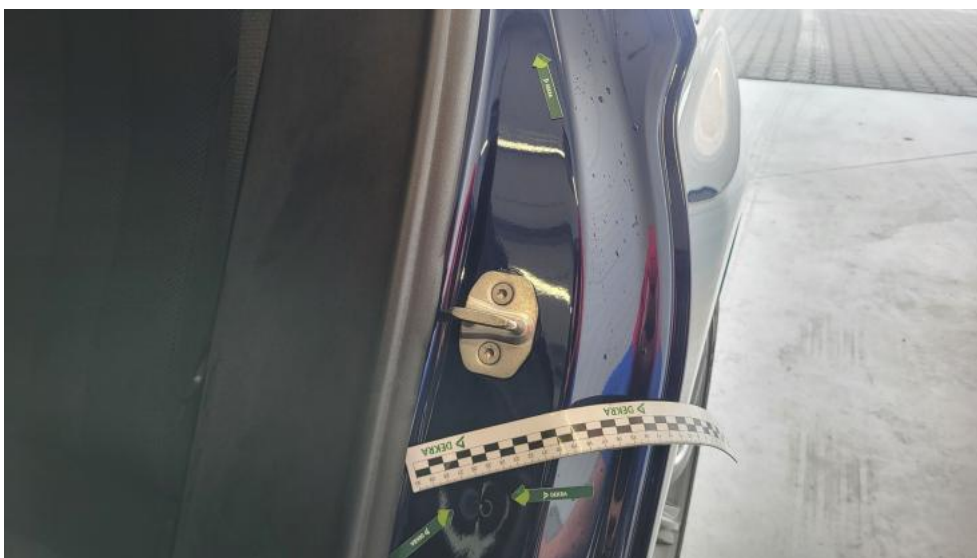
**Fot. 66.**

Ścianka tylna L / Ścianka boczna L - Wgniecenie/odkształcenie 1

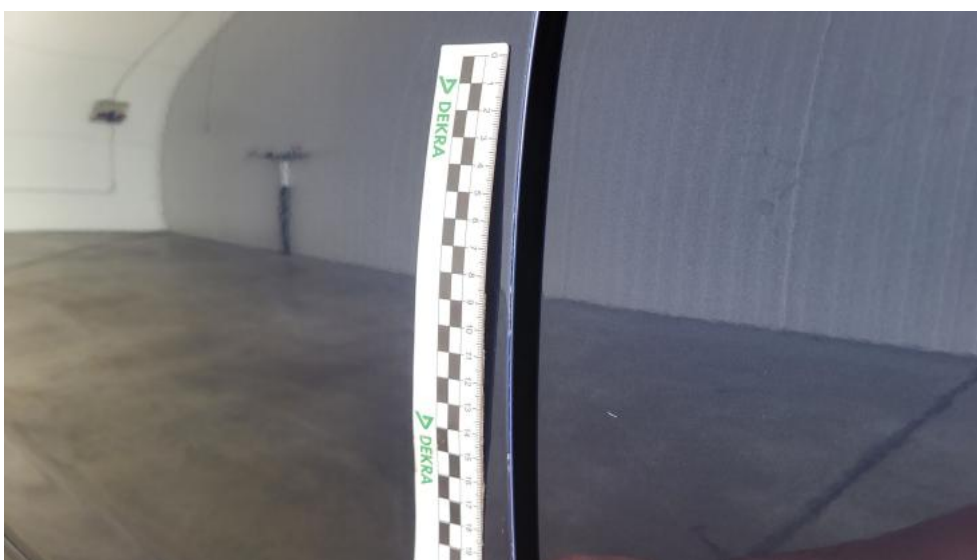
**Fot. 68.**

Drzwi przed L - Rysa/odprysk 1

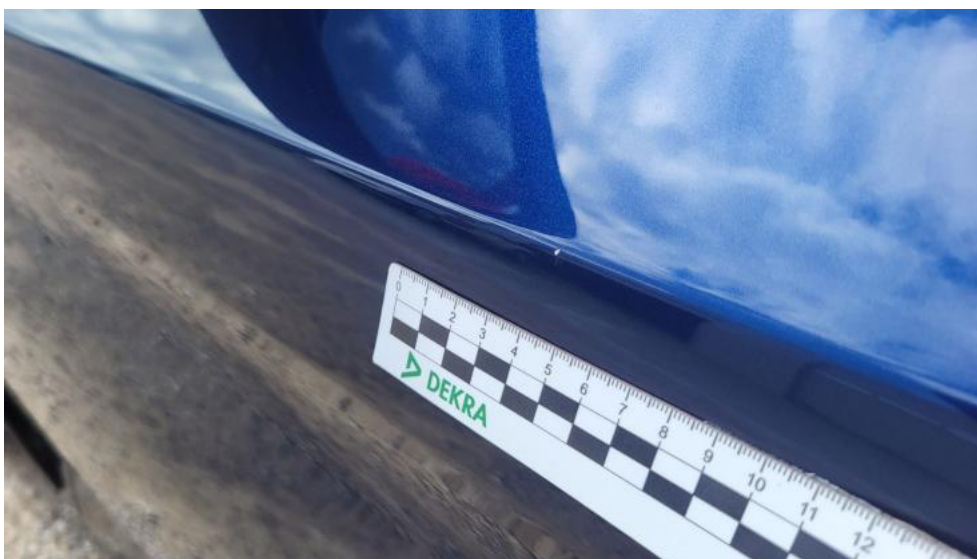
**Fot. 69.**

Drzwi przed L - Rysa/odprysk 2

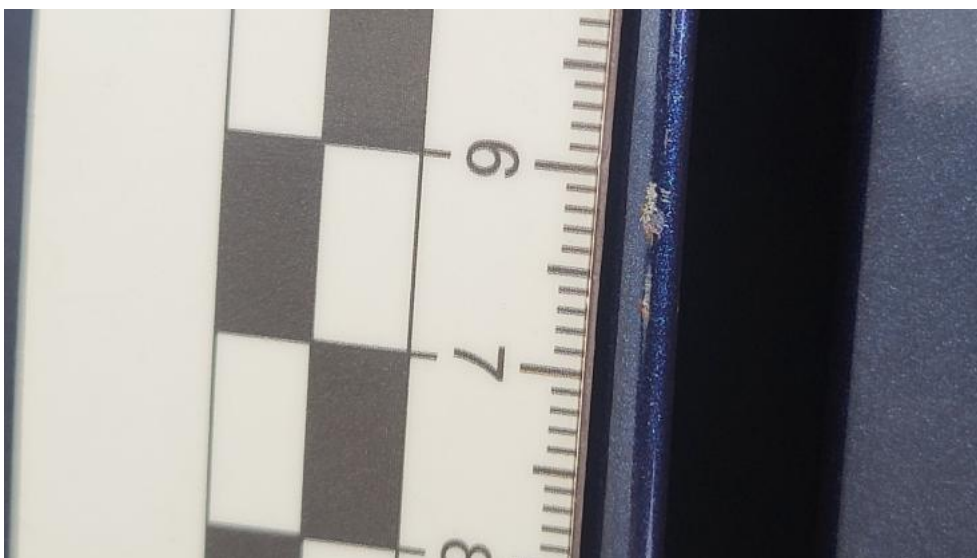
**Fot. 70.**

Drzwi przed L - Inne 1

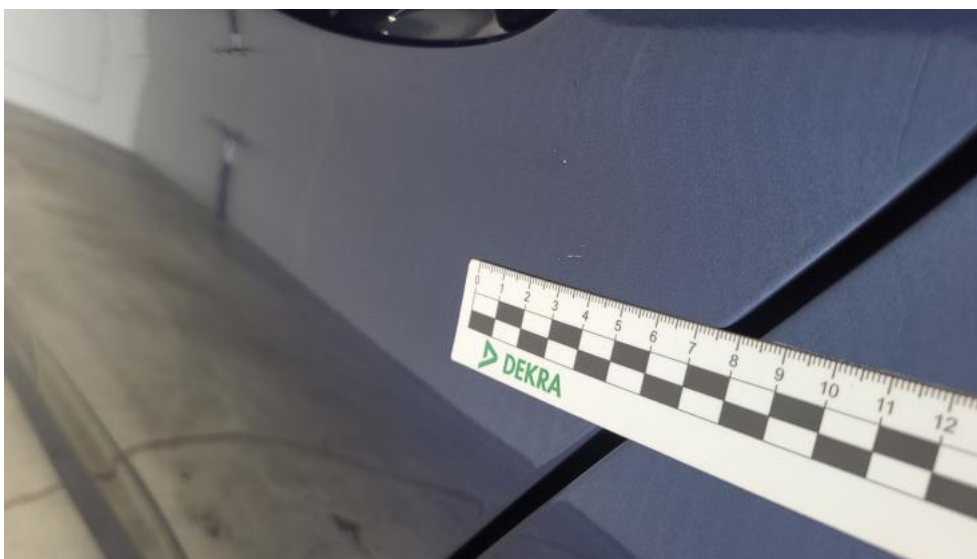
**Fot. 71.**

Drzwi tylne L - Rysa/odprysk 1

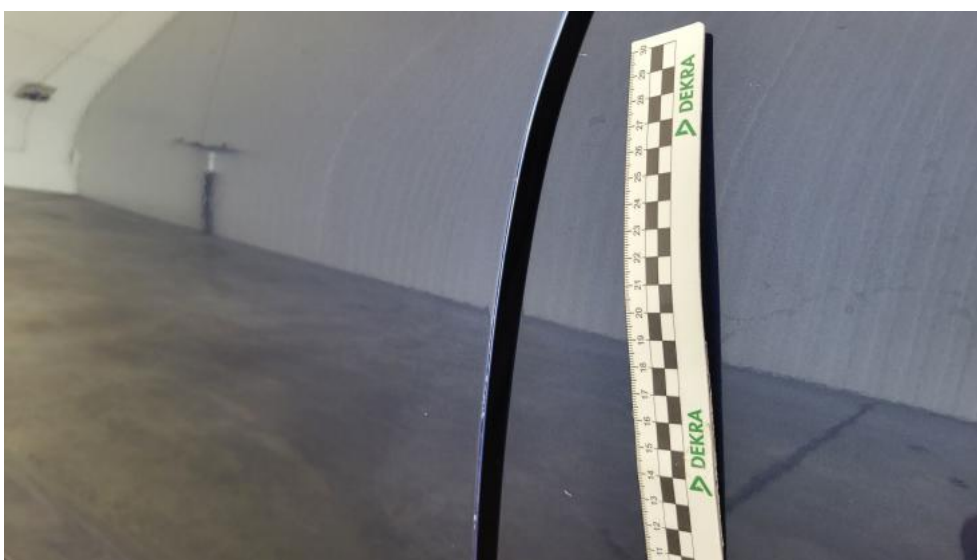
**Fot. 72.**

Drzwi tylne L - Rysa/odprysk 2

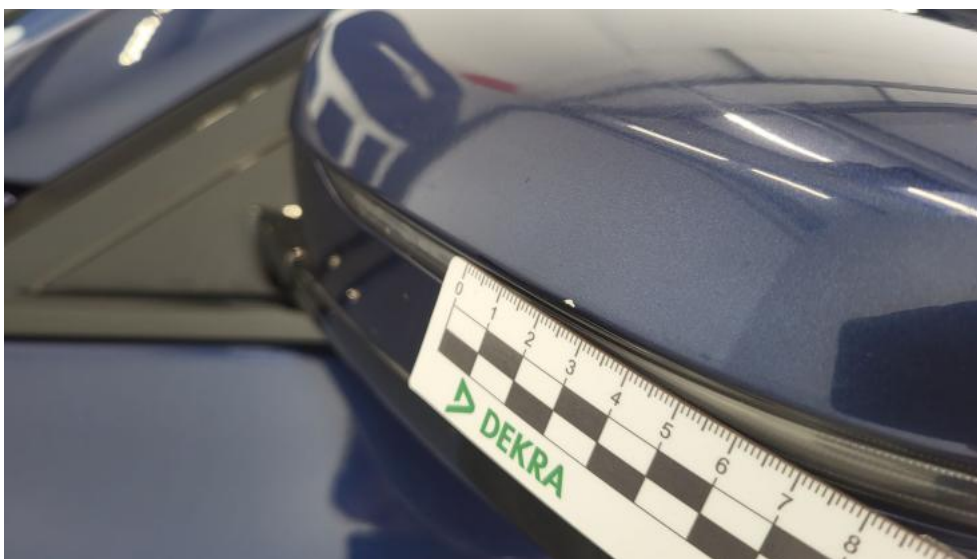
**Fot. 73.**

Lusterko zew L - Rysa/odprysk 1

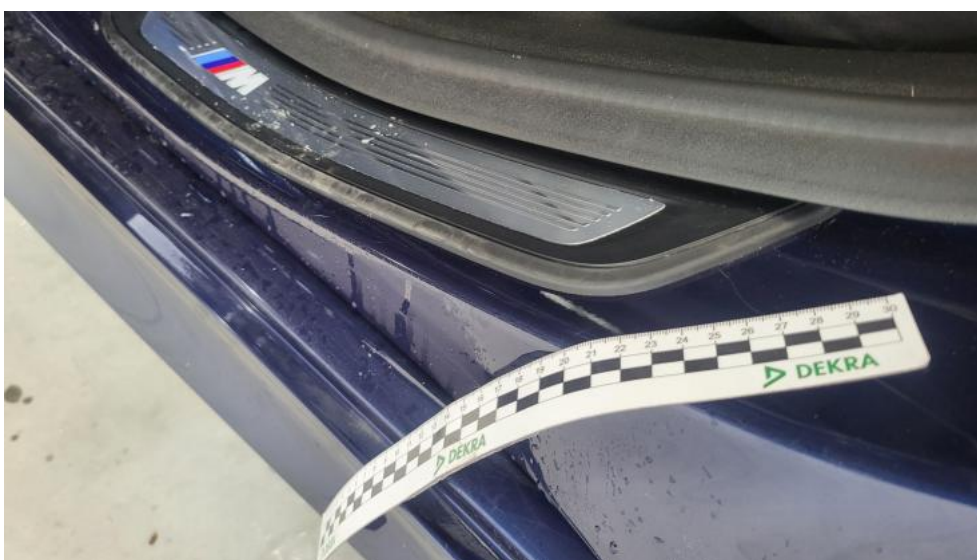
**Fot. 74.**

Próg L - Rysa/odprysk 1

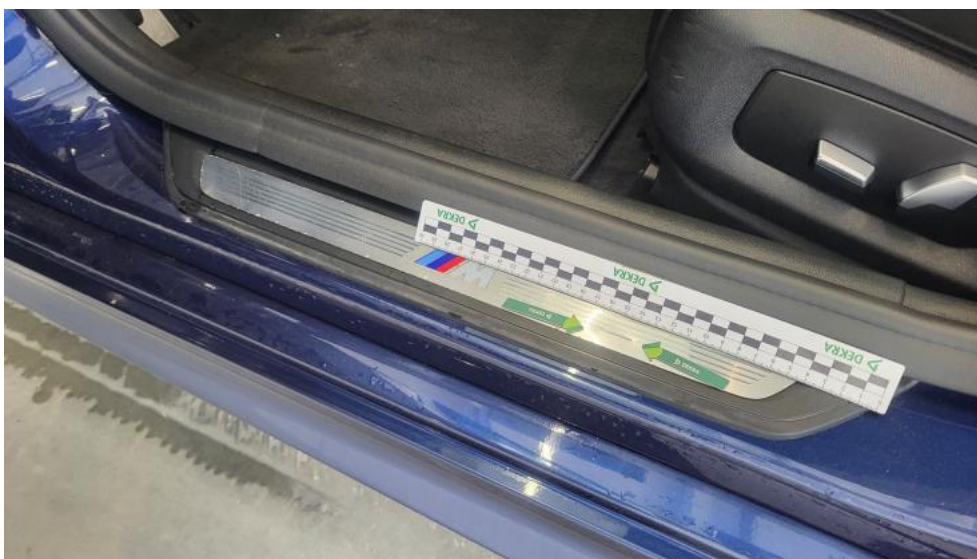
**Fot. 75.**

Próg L - Wgniecenie/odkształcenie 1

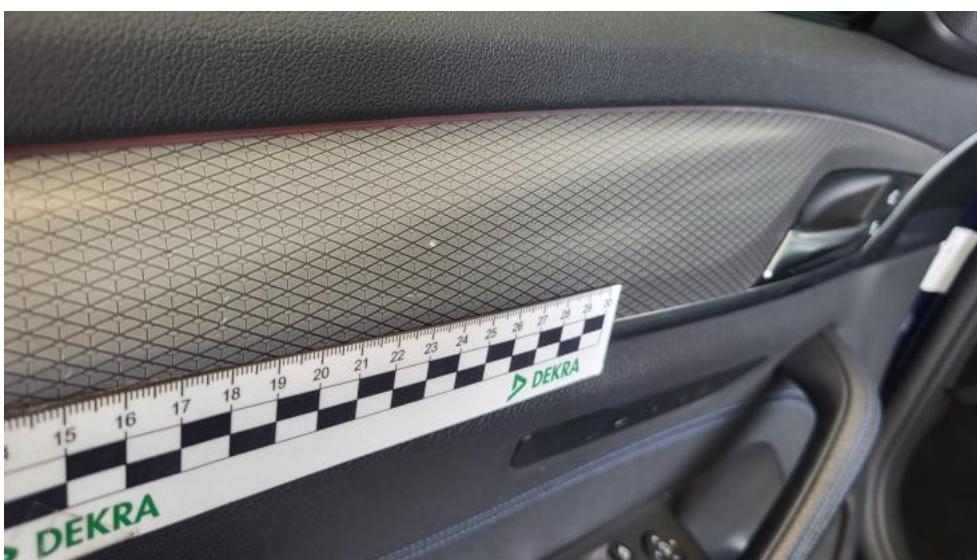
**Fot. 76.**

Tapicerka drzwi przednich L - Rysa/odprysk 1

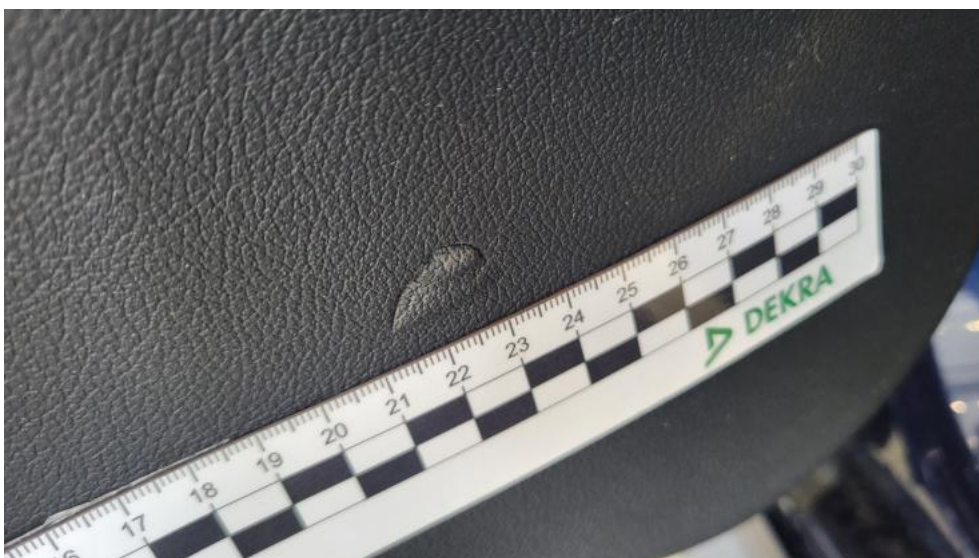
**Fot. 78.**

Tapicerka drzwi tylnych L - Pęknięcie/rozerwanie 1

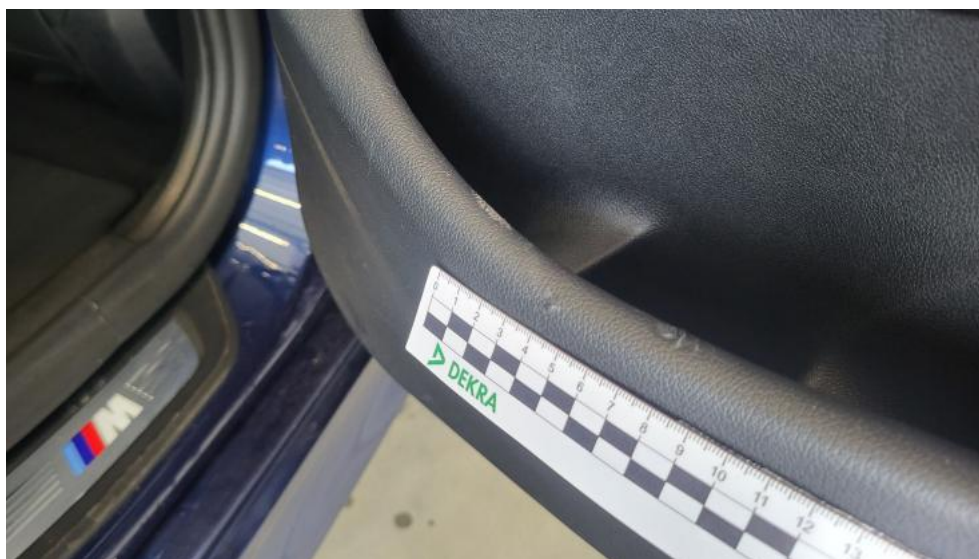
**Fot. 79.**

Tapicerka drzwi tylnych P - Wgniecenie/odkształcenie 1
