DEKRA's commission No. : PKOL(W)/LODZ/72695/24/09/20
 commission/ damage No. : 23/015376
 Date of commission: 20-09-2024

Vehicle data

Measurement of thickness of the vehicle lacquer coating

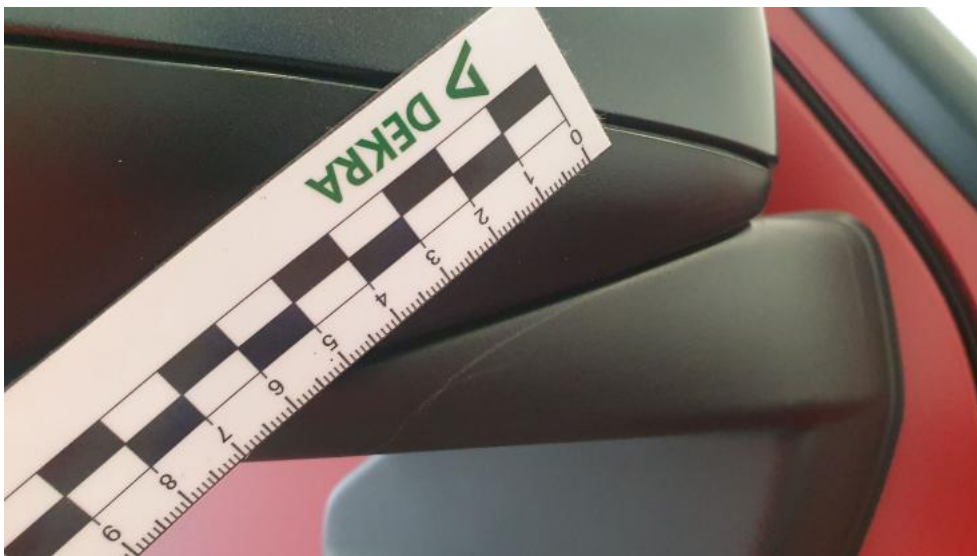
Photo 63.
Lusterko zew P - Rysa/odprysk 1

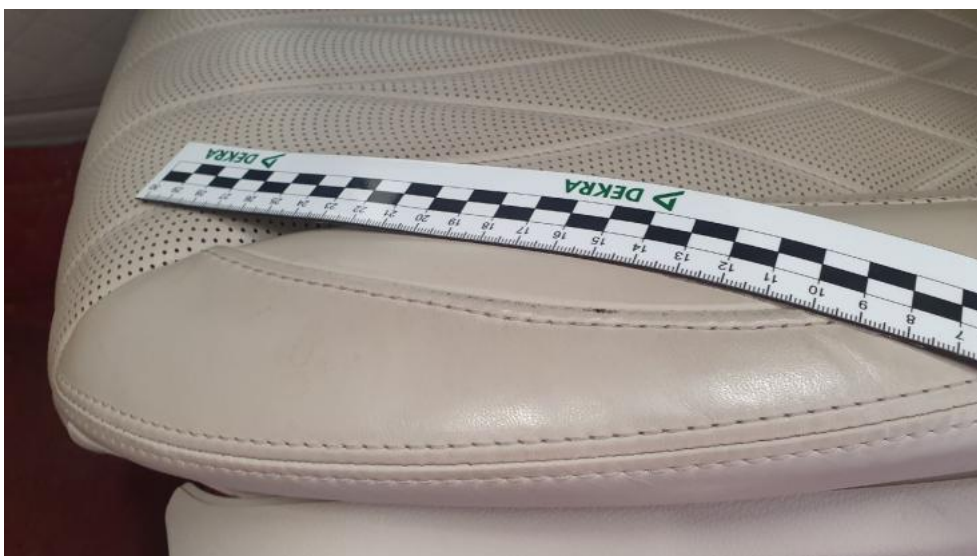
Photo 64.
Fotel prz. lew. - Rysa/odprysk 1
