DEKRA's commission No. : PKOL(W)/LODZ/73602/25/09/29  
commission/ damage No. : 23/024230  
Date of commission: 29-09-2025

| Manufacturer | MERCEDES-BENZ |
| Model | E Klasa [W 213] 20-23 |
| VIN / serial number | W1K2130041A914060 |

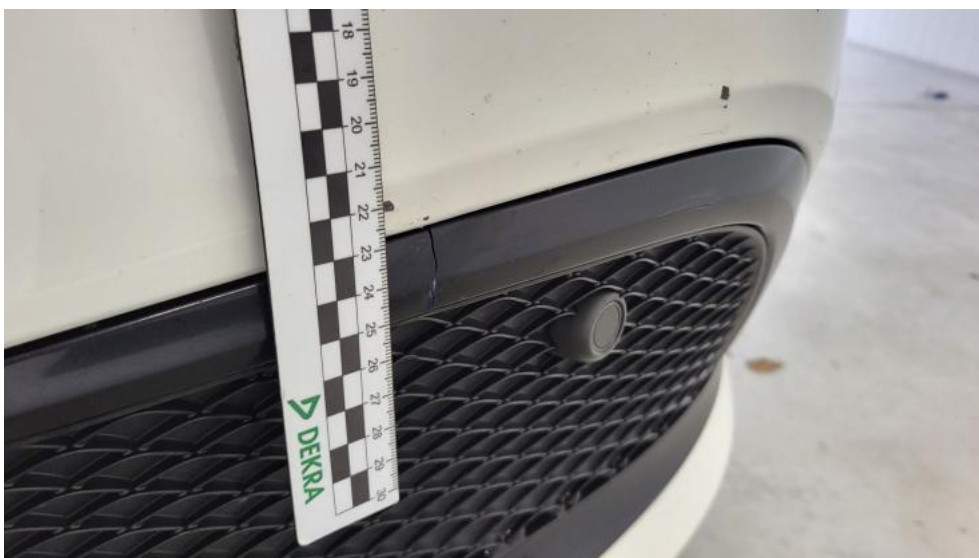
**Photo 38.**

Kratka/zaślepka halogenu L - Pęknięcie/rozerwanie 1

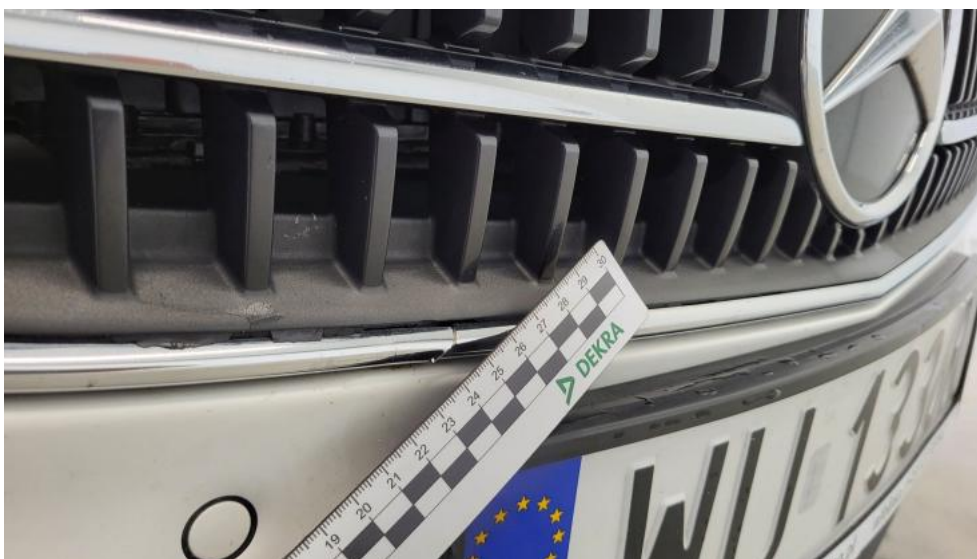
**Photo 39.**

Listwa śr zderzaka przedniego - Pęknięcie/rozerwanie 1

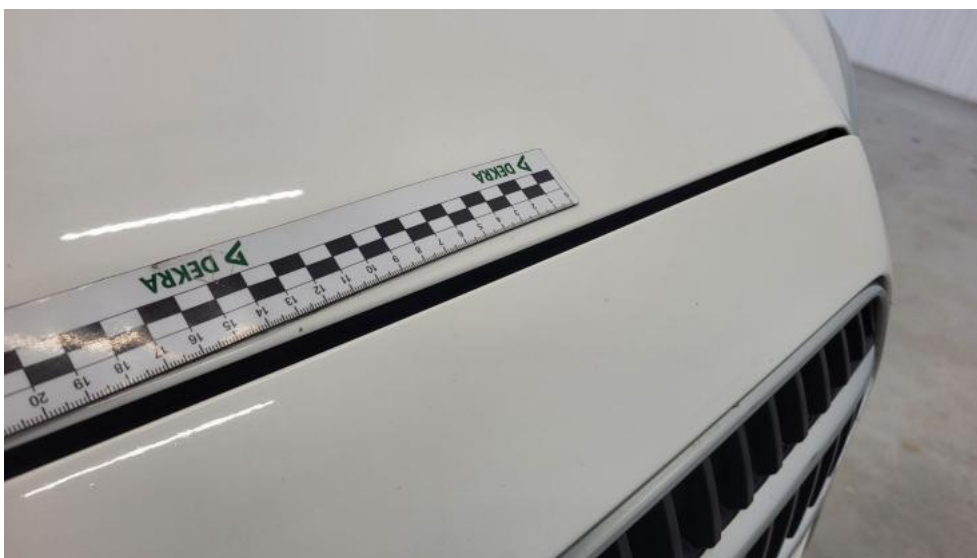
**Photo 40.**

Pokrywa komory silnika - Rysa/odprysk 1

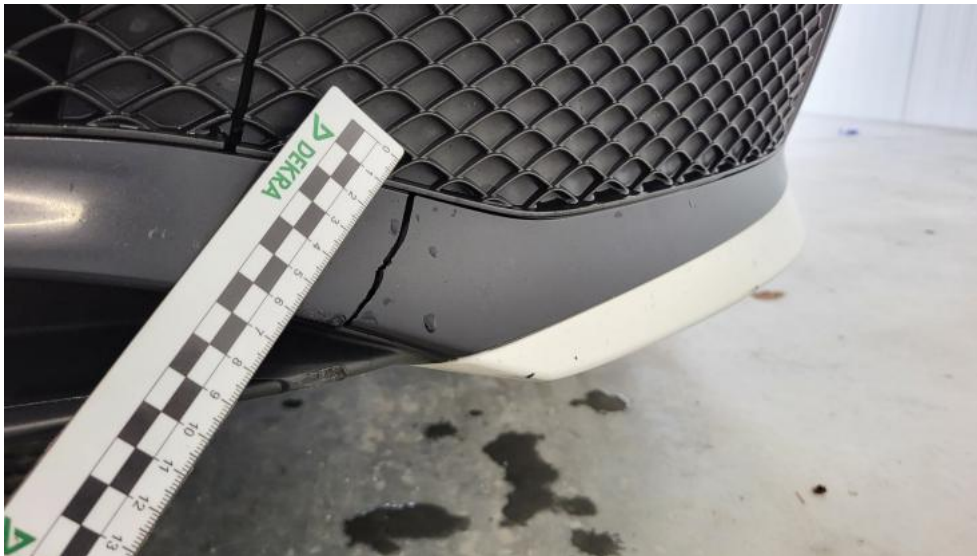
**Photo 41.**

Spoiler zderzaka przedniego - Pęknięcie/rozerwanie 1

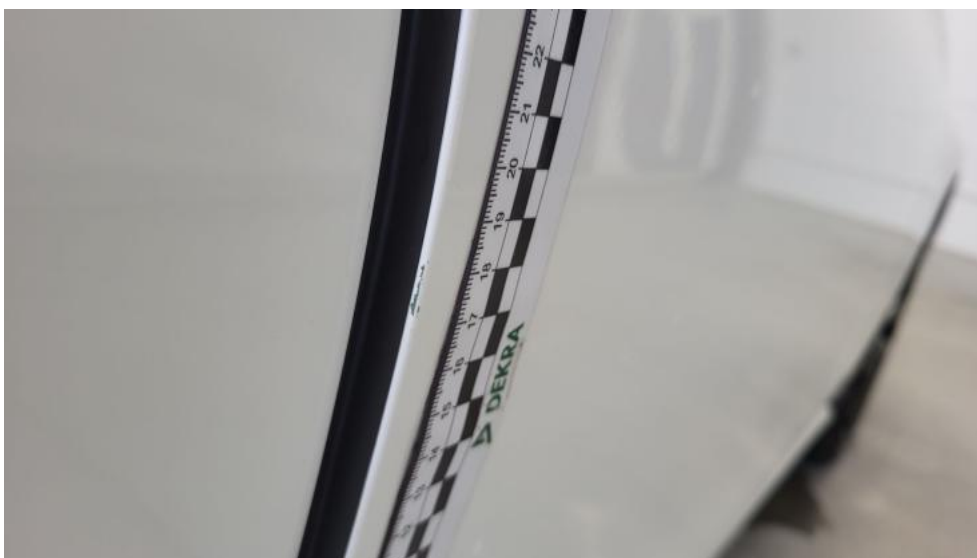
**Photo 46.**

Drzwi przednie P - Rysa/odprysk 1

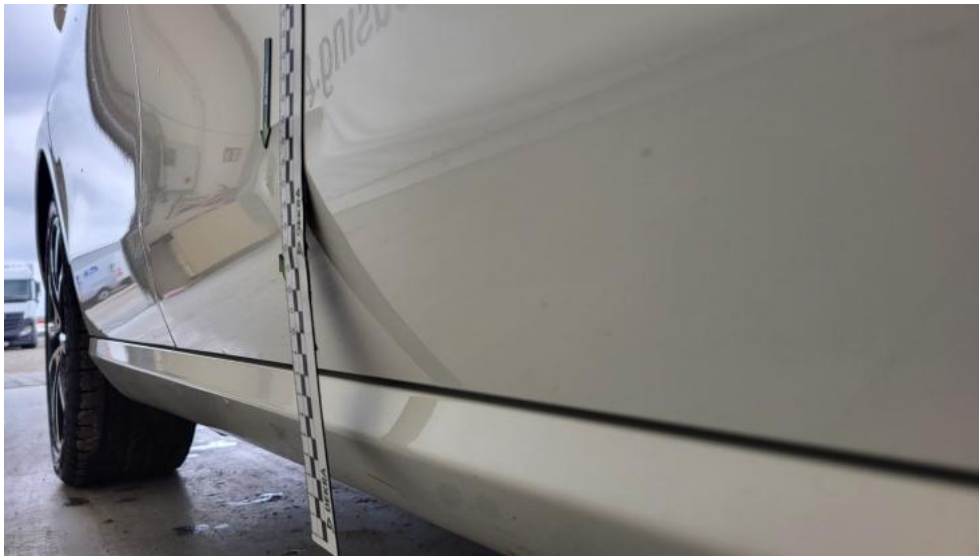
**Photo 47.**

Drzwi przednie P - Wgniecenie/odkształcenie 1

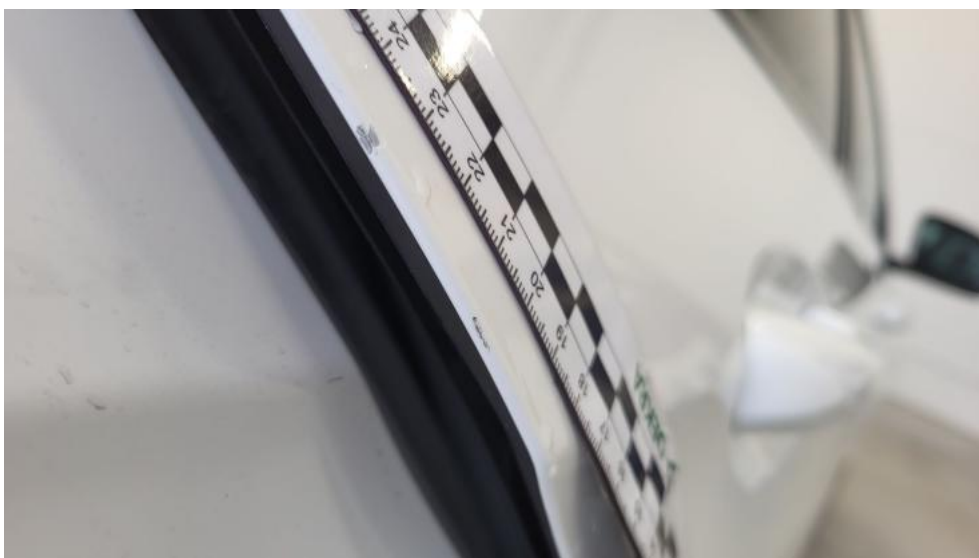
**Photo 48.**

Drzwi tylne P - Rysa/odprysk 1

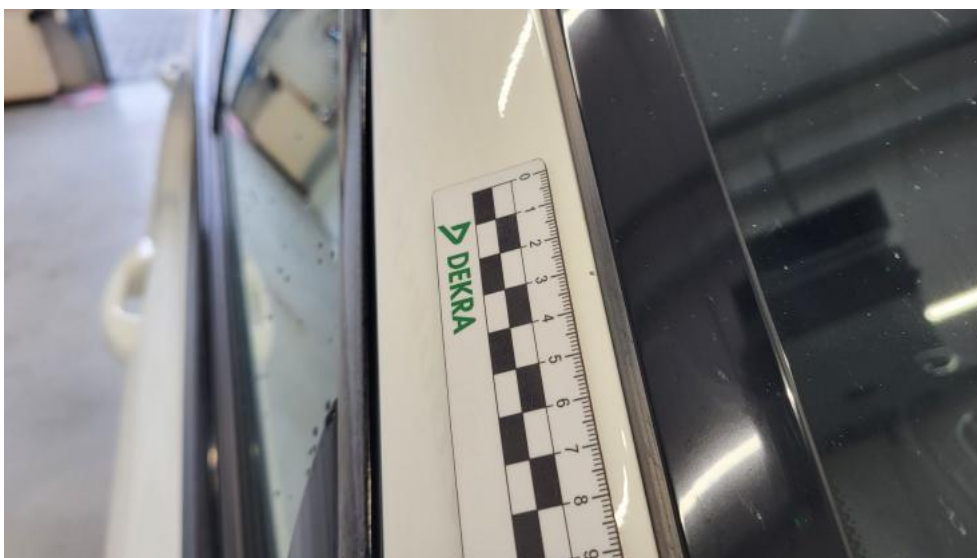
**Photo 50.**

Słupek przedni P - Rysa/odprysk 1

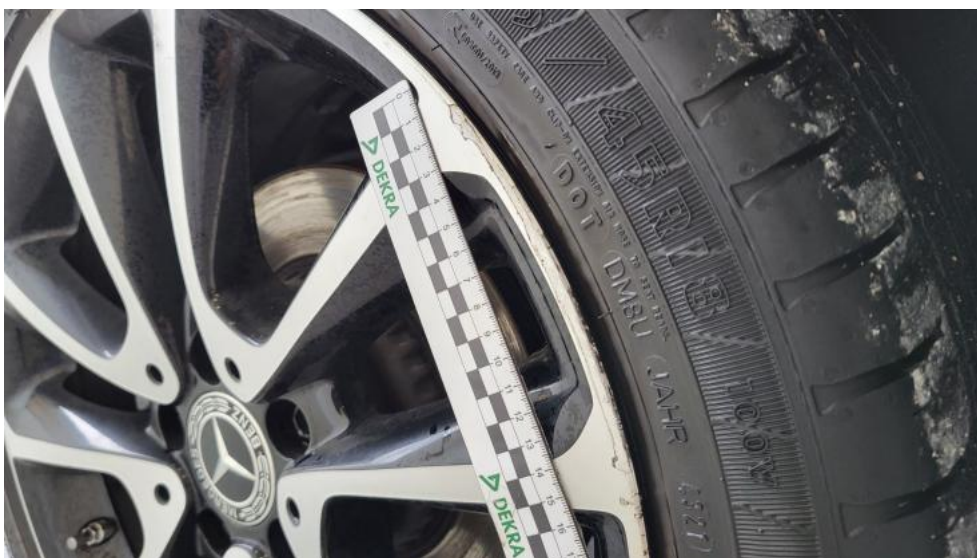
**Photo 52.**

Felga aluminiowa tylna P - Rysa/odprysk 1

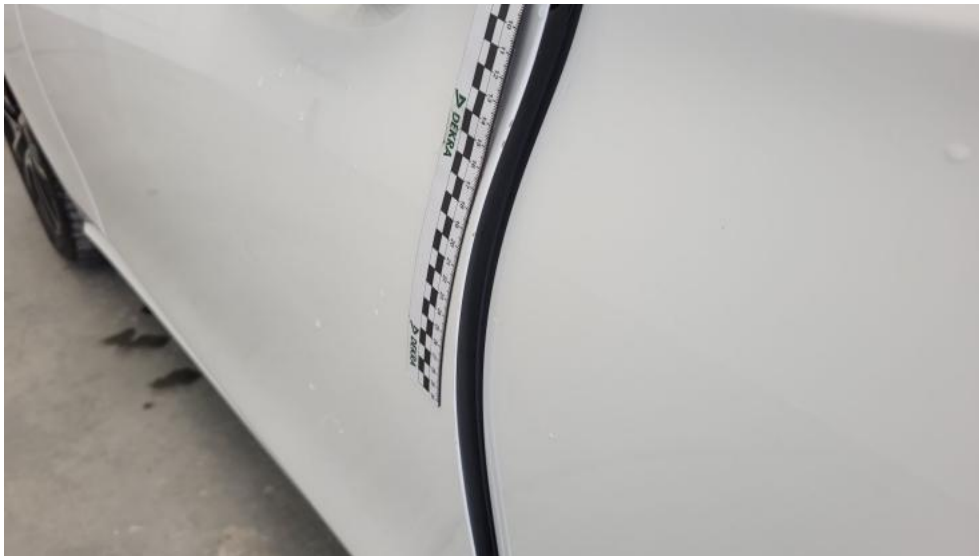
**Photo 55.**

Drzwi przed L - Rysa/odprysk 1

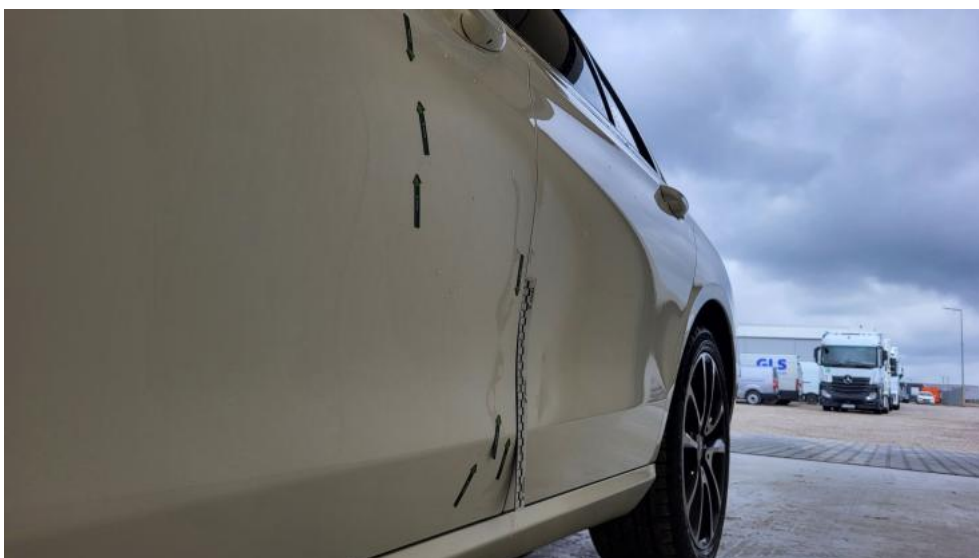
**Photo 56.**

Drzwi przed L - Wgniecenie/odkształcenie 1

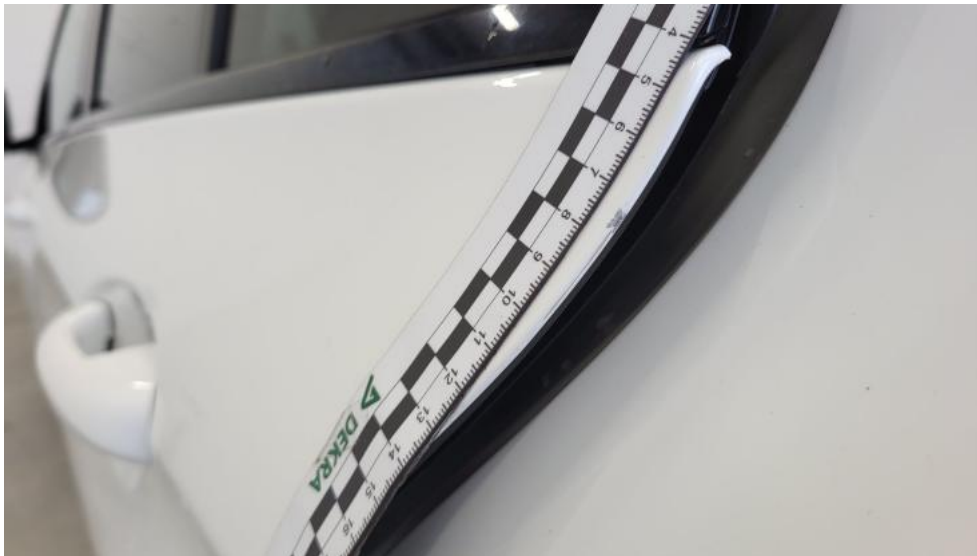
**Photo 57.**

Drzwi tylne L - Rysa/odprysk 1

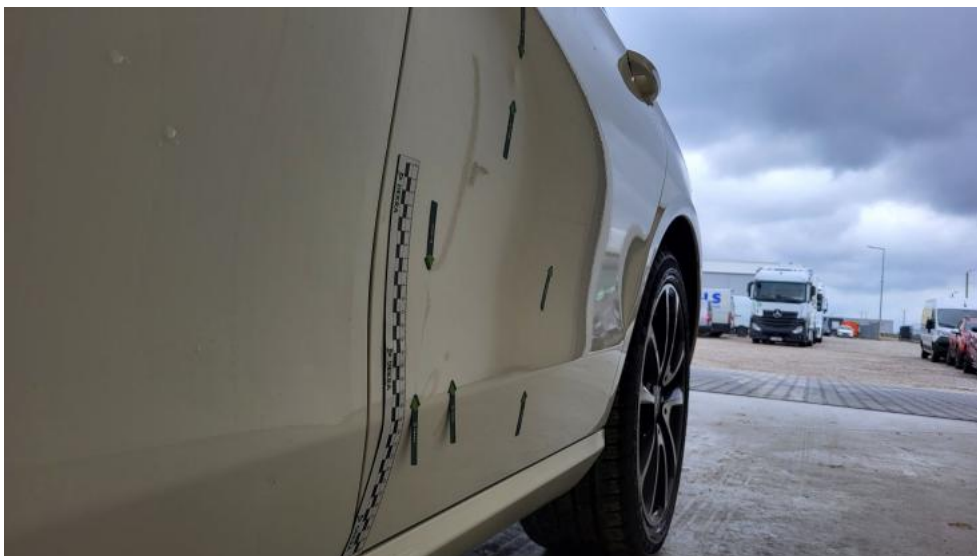
**Photo 58.**

Drzwi tylne L - Wgniecenie/odkształcenie 1

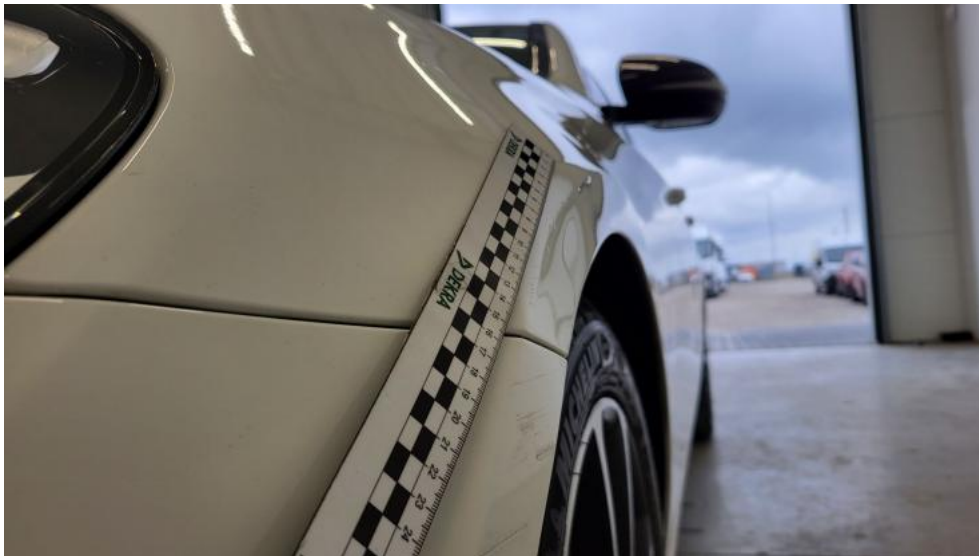
**Photo 59.**

Błotnik przedni L - Wgniecenie/odkształcenie 1

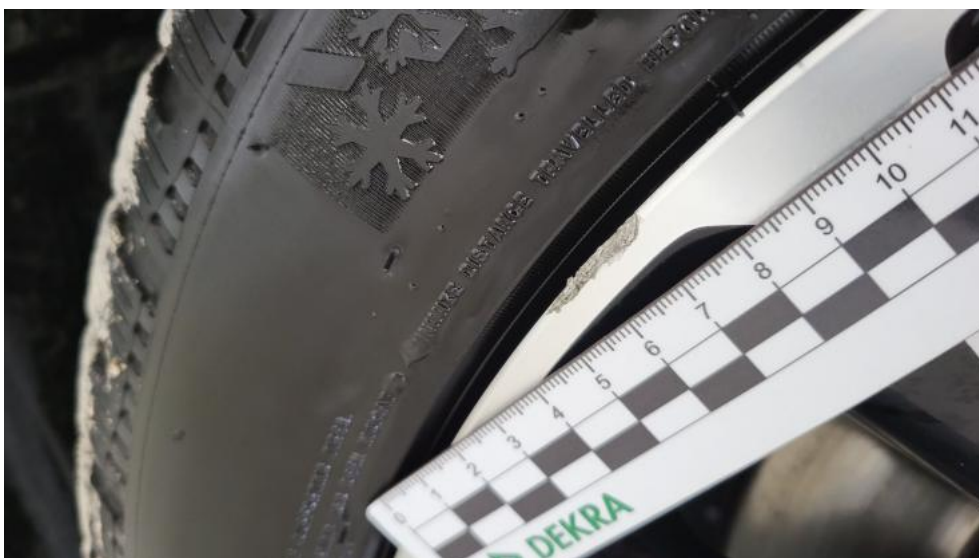
**Photo 60.**

Felga Aluminiowa przednia L - Rysa/odprysk 1

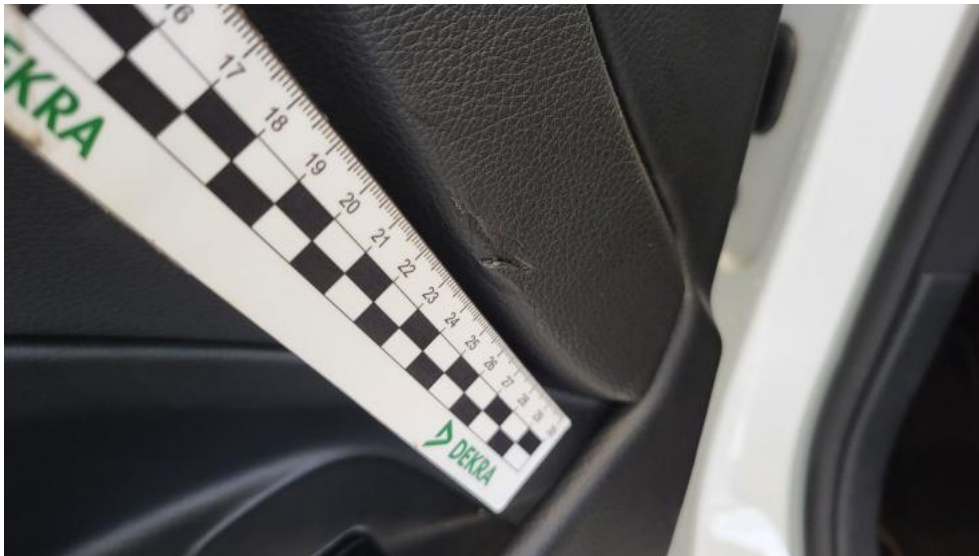
**Photo 63.**

Tapicerka drzwi przednich L - Pęknięcie/rozerwanie 1

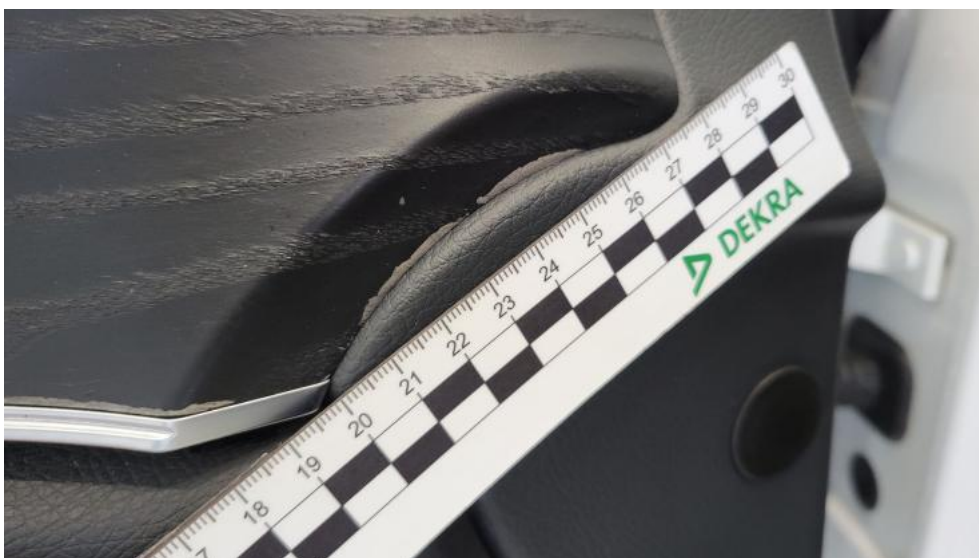
**Photo 64.**

Tapicerka drzwi przednich L - Inne 1
