Nr zlecenia DEKRA: PKOL(W)/LODZ/70509/25/09/18  
Nr zlecenia/szkody:  
Data zlecenia: 18-09-2025

| Producent | ALFA ROMEO |
| Typ/wersja | Giulia 2.0 Turbo Veloce TI Q4 aut |
| Nr rejestracyjny | WZ878ES |

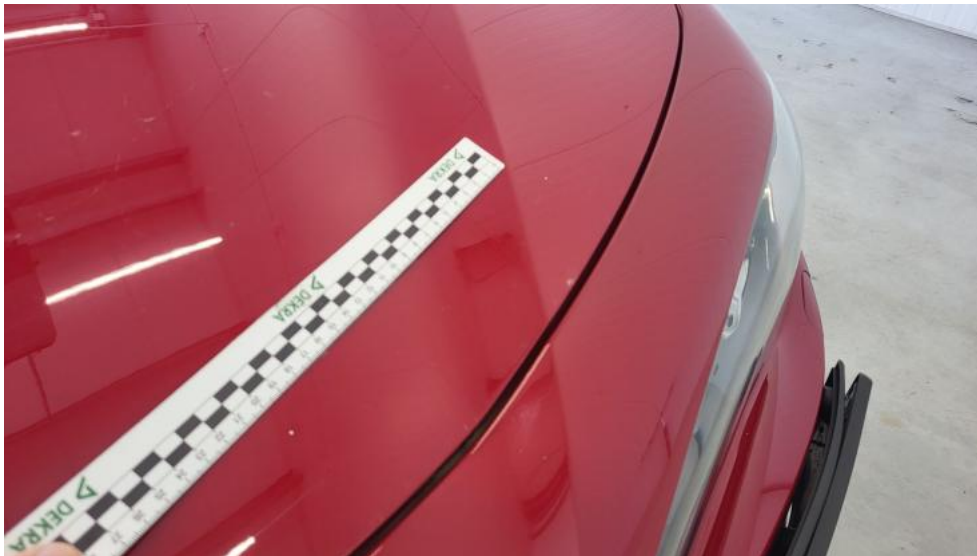
**Fot. 47.**  
Pokrywa komory silnika - Rysa/odprysk 1

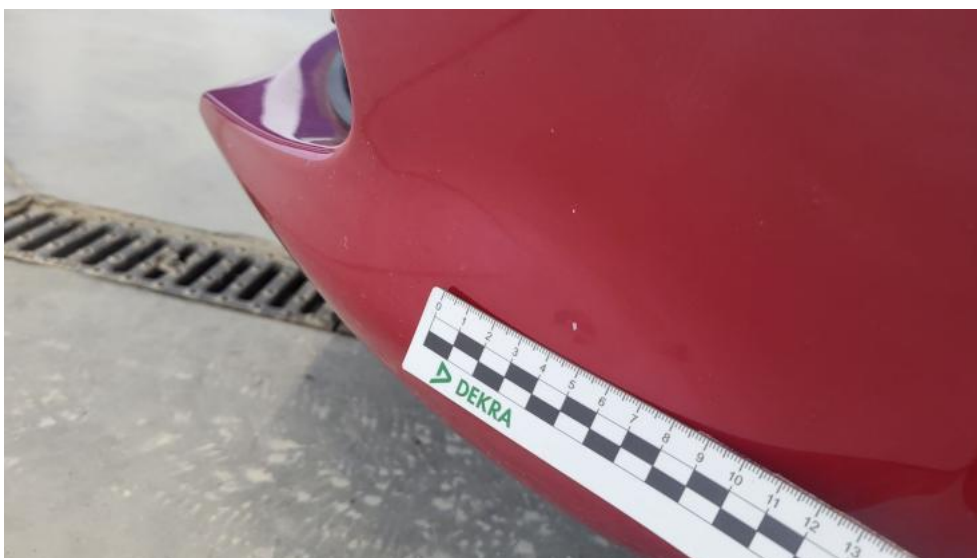
**Fot. 48.**  
Zderzak - Rysa/odprysk 1

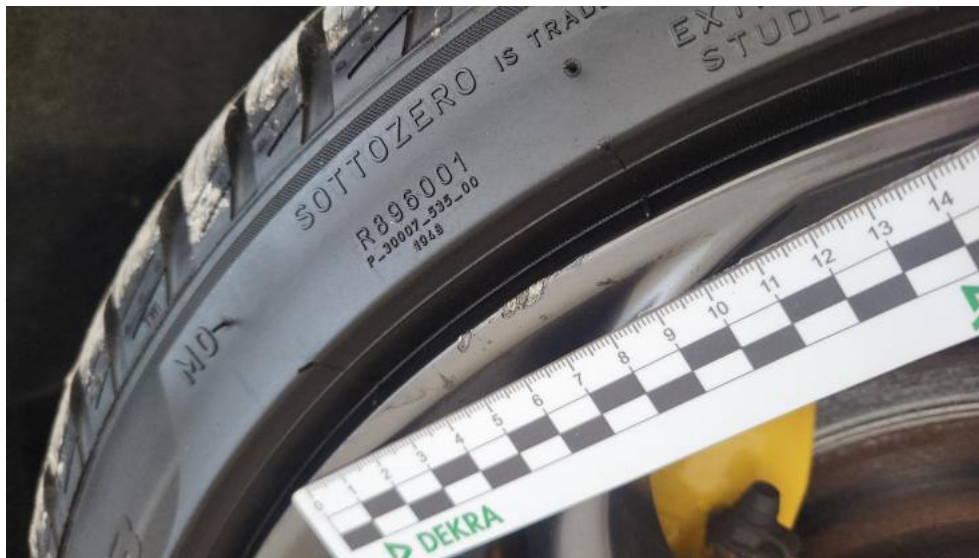
**Fot. 49.**

Felga aluminiowa przednia P - Rysa/odprysk 1

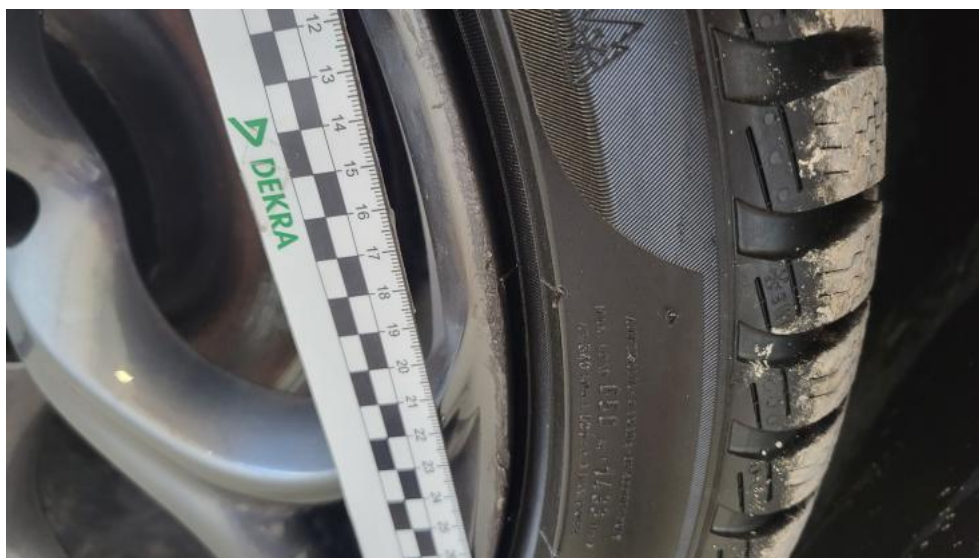
**Fot. 50.**

Felga aluminiowa przednia P - Rysa/odprysk 2

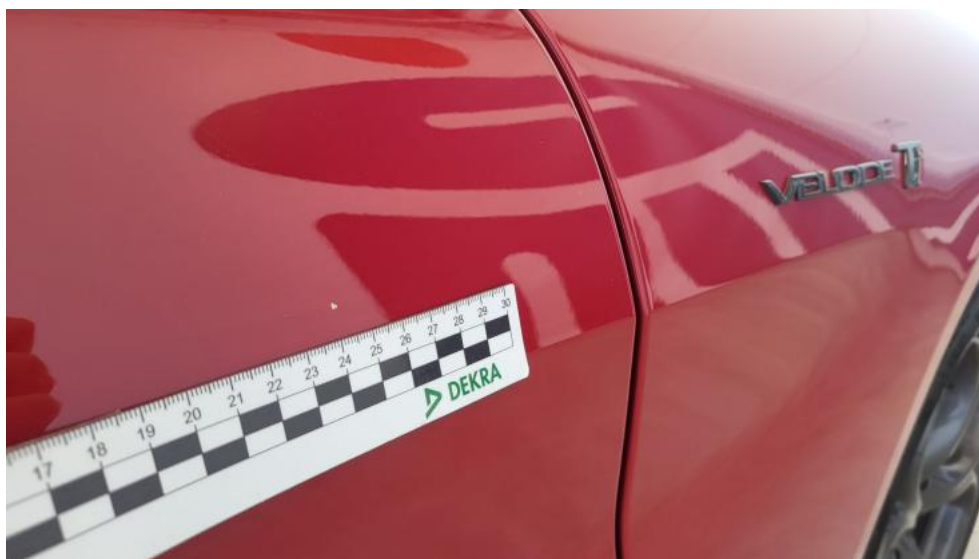
**Fot. 51.**

Drzwi przednie P - Rysa/odprysk 1

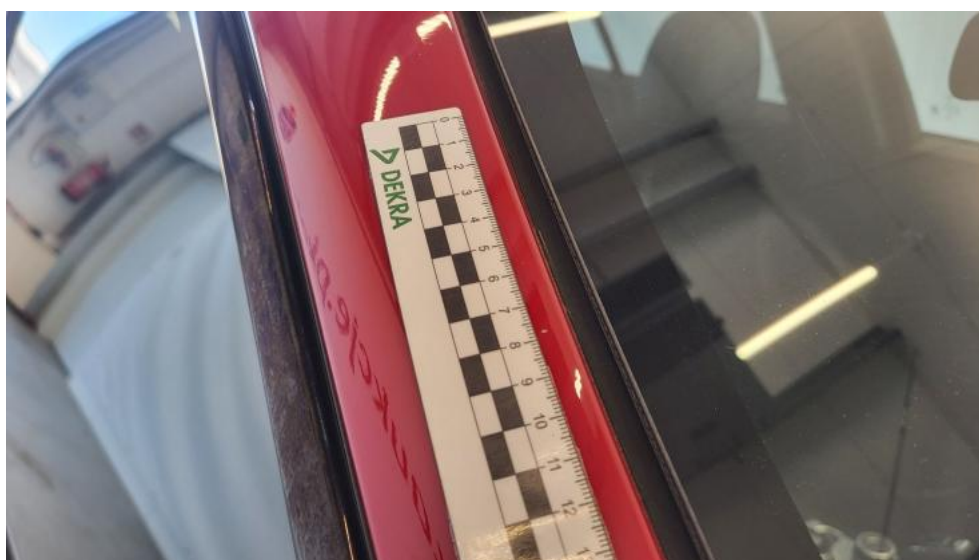
**Fot. 52.**

Słupek przedni P - Rysa/odprysk 1

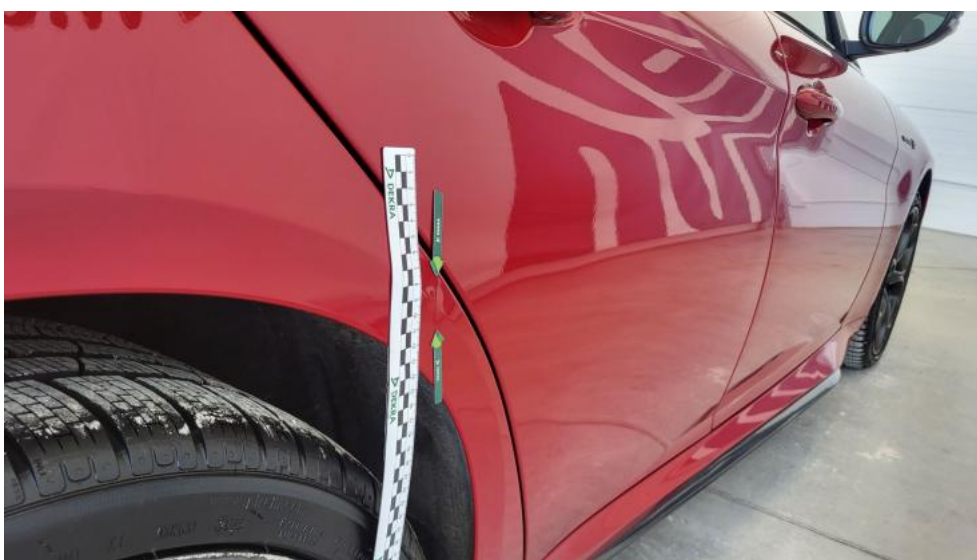
**Fot. 54.**

Błotnik tylny P / Ściana boczna P - Wgniecenie/odkształcenie 1

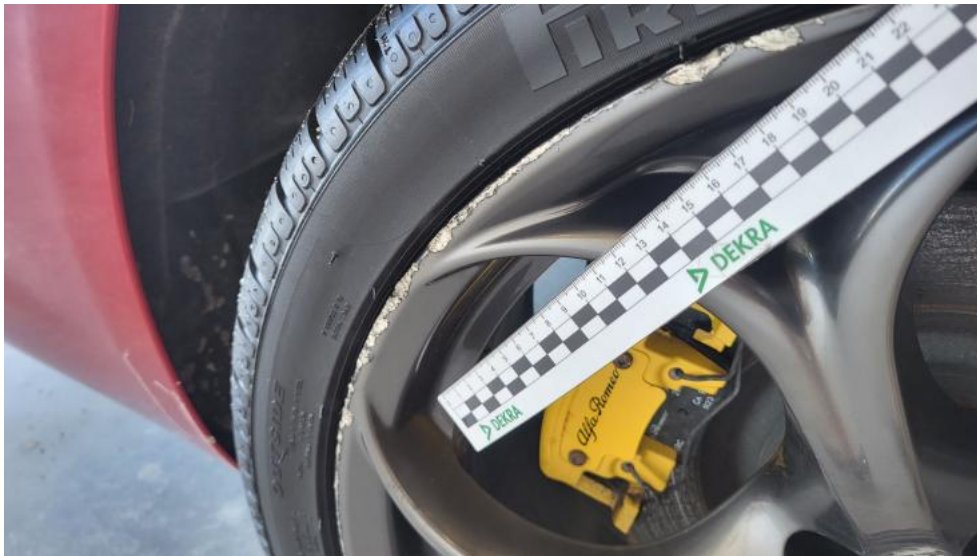
**Fot. 55.**

Felga aluminiowa tylna P - Rysa/odprysk 1

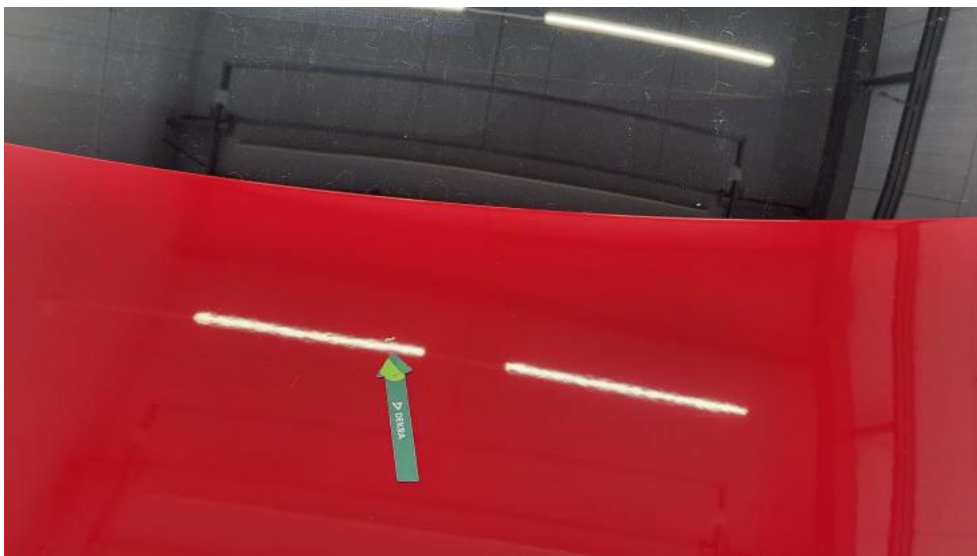
**Fot. 56.**

Pokrywy bagażnika - Wgniecenie/odkształcenie 1

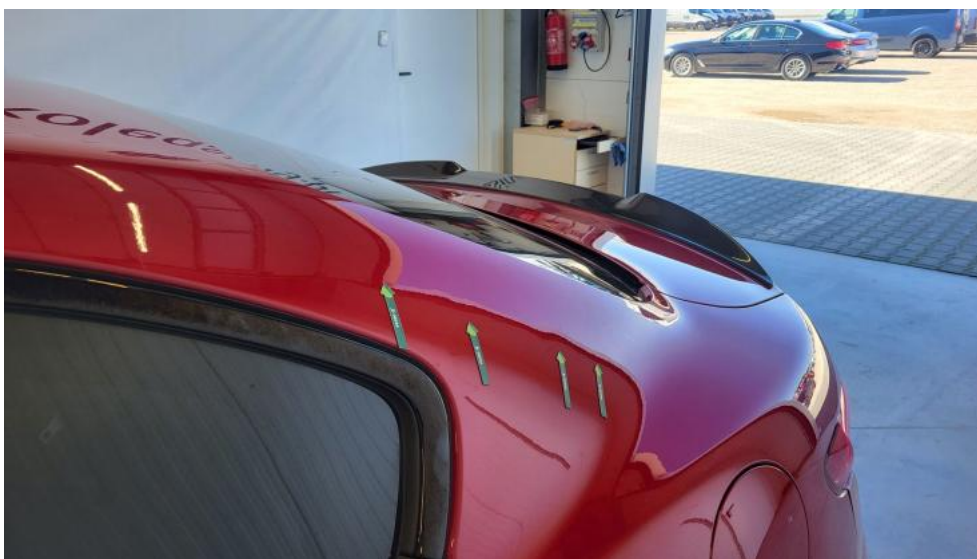
**Fot. 57.**

Błotnik tylny L / Ściana boczna L - Wgniecenie/odkształcenie 1

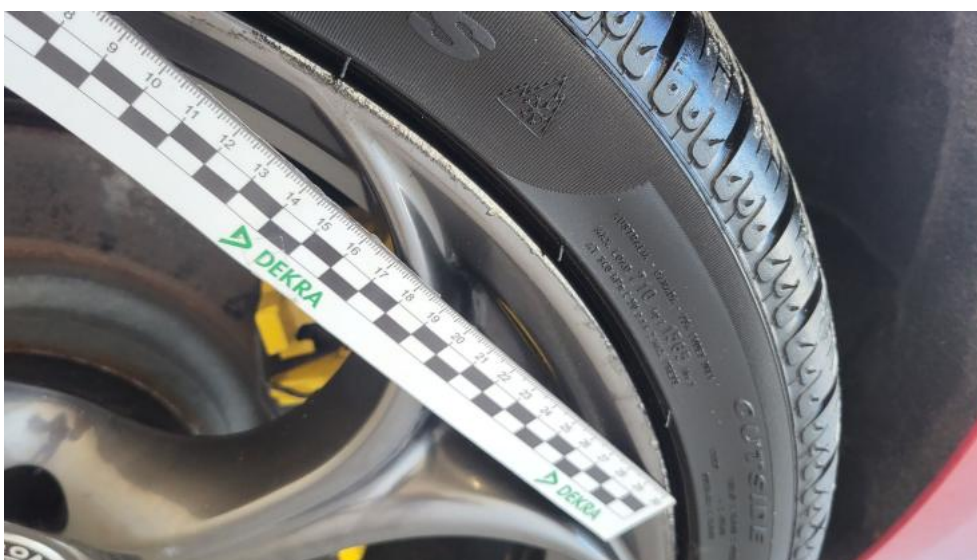
**Fot. 58.**

Felga aluminiowa tylna L - Rysa/odprysk 1

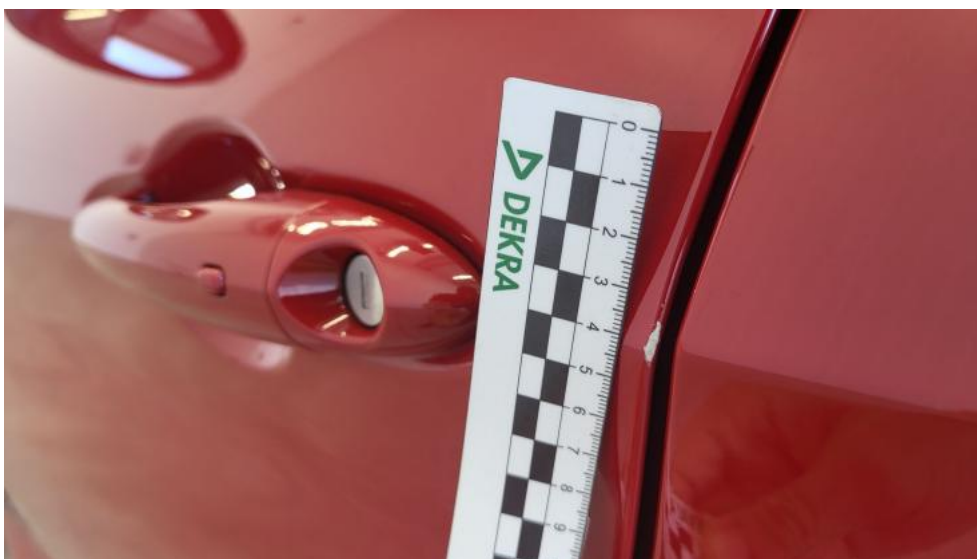
**Fot. 59.**

Drzwi przed L - Rysa/odprysk 1

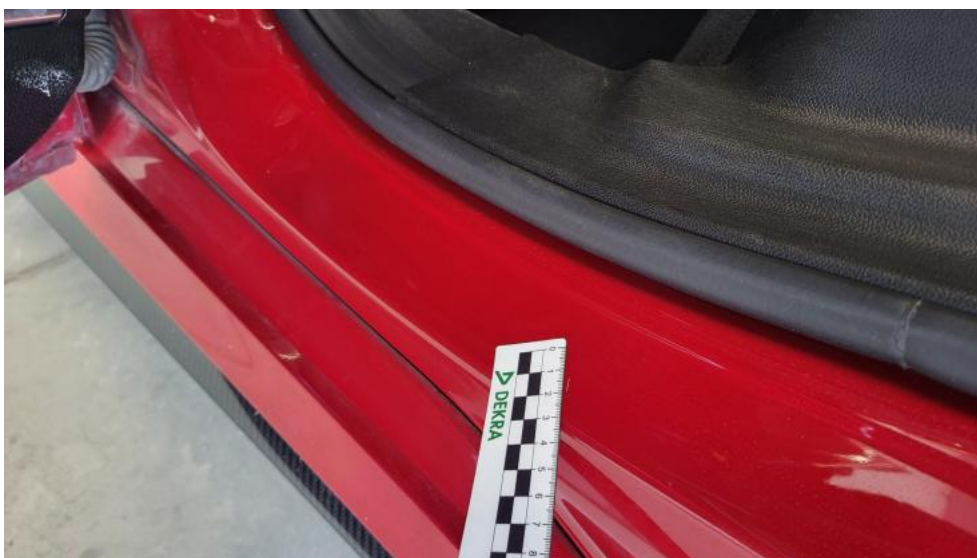
**Fot. 60.**

Próg L - Rysa/odprysk 1

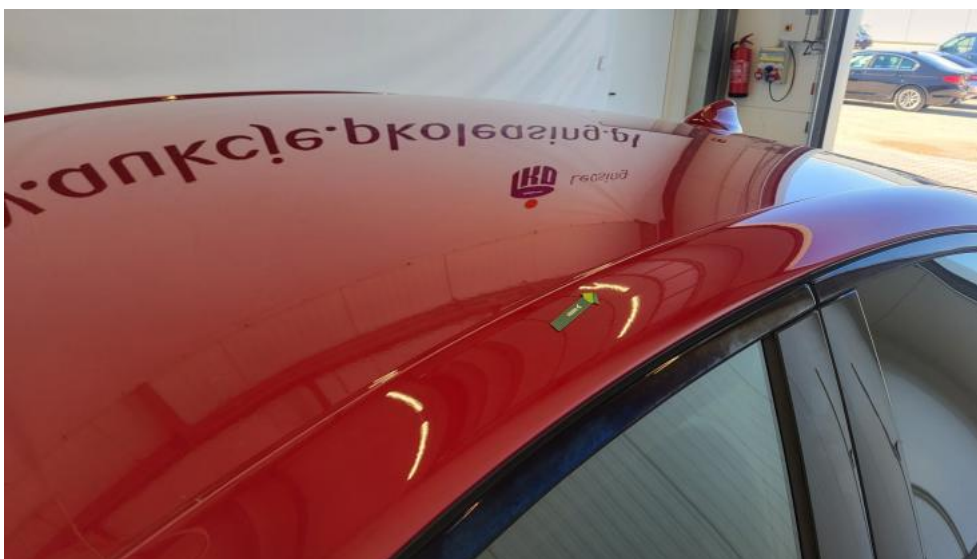
**Fot. 61.**

Słupek przedni L - Wgniecenie/odkształcenie 1

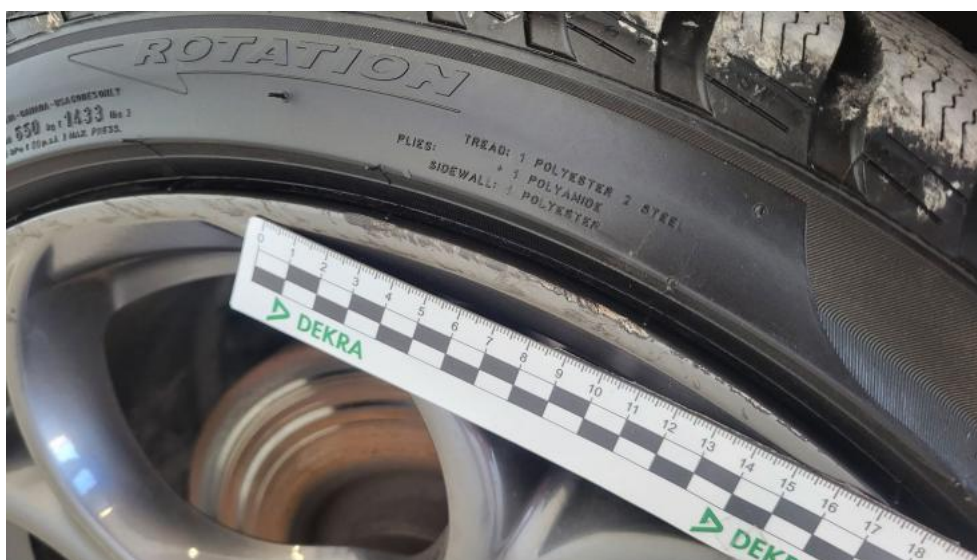
**Fot. 62.**

Felga Aluminiowa przednia L - Rysa/odprysk 1

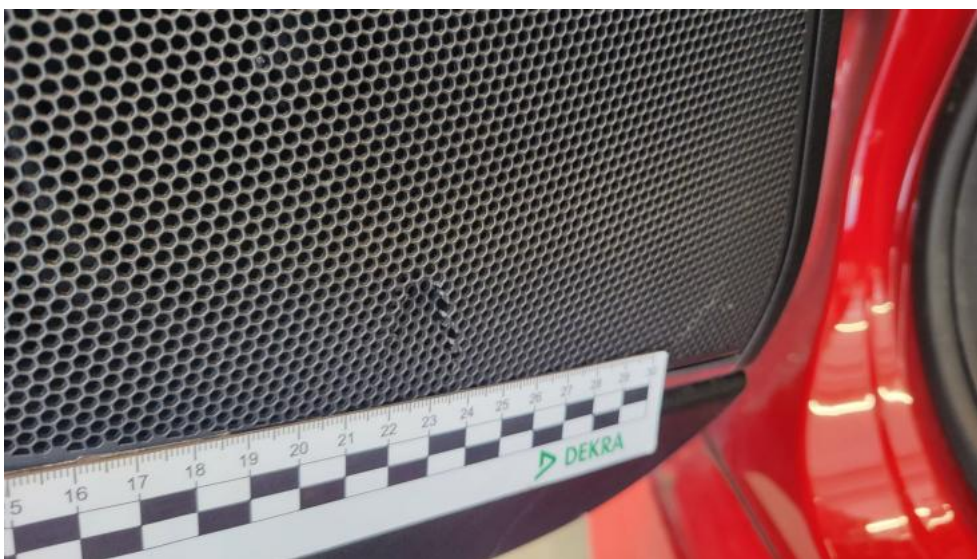
**Fot. 63.**

Tapicerka drzwi przednich L - Pęknięcie/rozerwanie 1

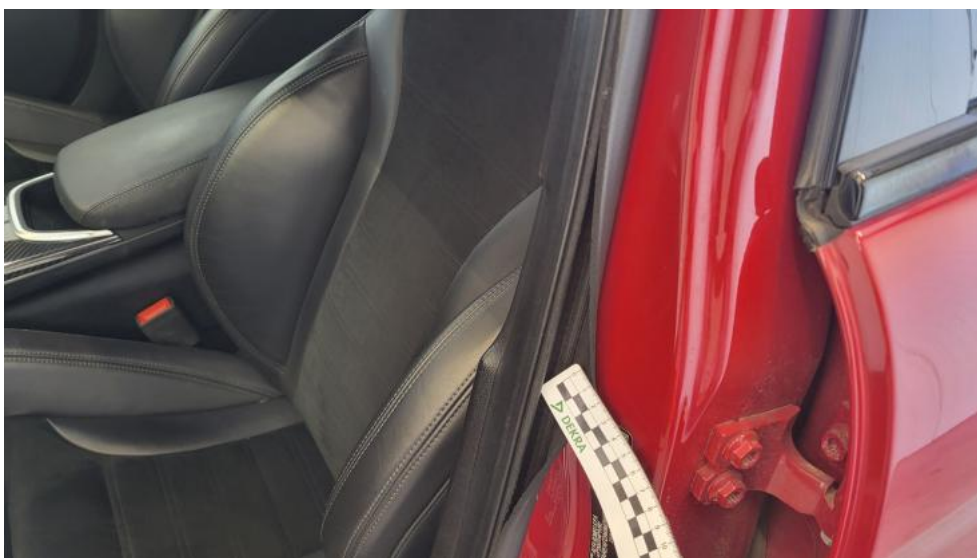
**Fot. 64.**

Uszczelka drzwi przednich L - Pęknięcie/rozerwanie 1
