Nr zlecenia DEKRA: PKOL(W)/LODZ/69897/25/09/17  
Nr zlecenia/szkody: 24/041894  
Data zlecenia: 17-09-2025

**DEKRA Polska - Centrala**  
02-673 Warszawa, ul. Konstruktorska 12A

**Dane pojazdu**

| Model | EV6 21-25 |

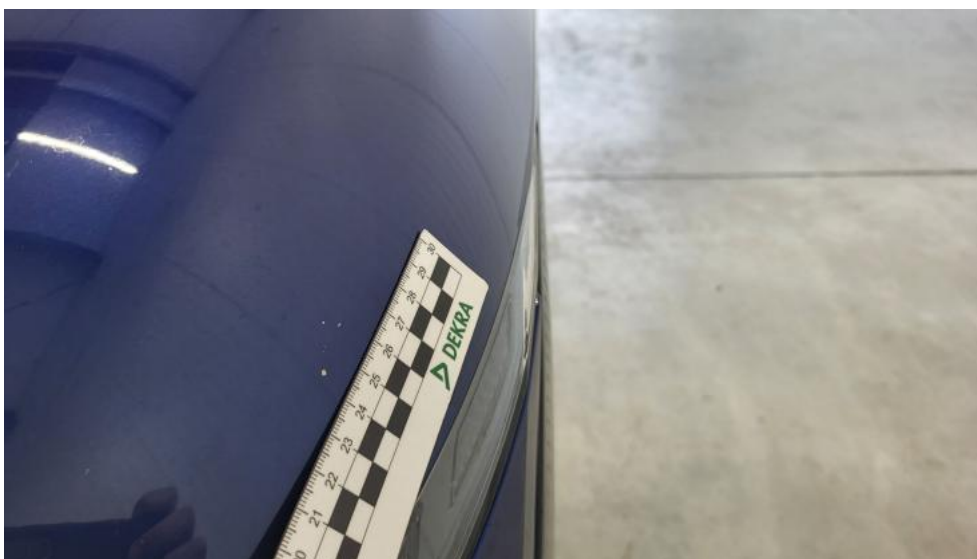
**Fot. 45.**

Pokrywa komory silnika - Rysa/odprysk 1

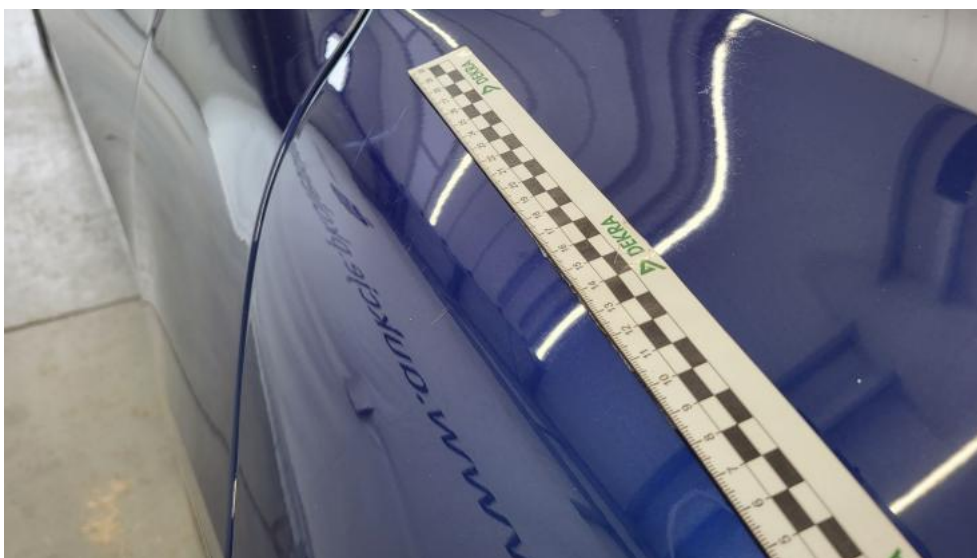
**Fot. 46.**

Pokrywa komory silnika - Rysa/odprysk 2

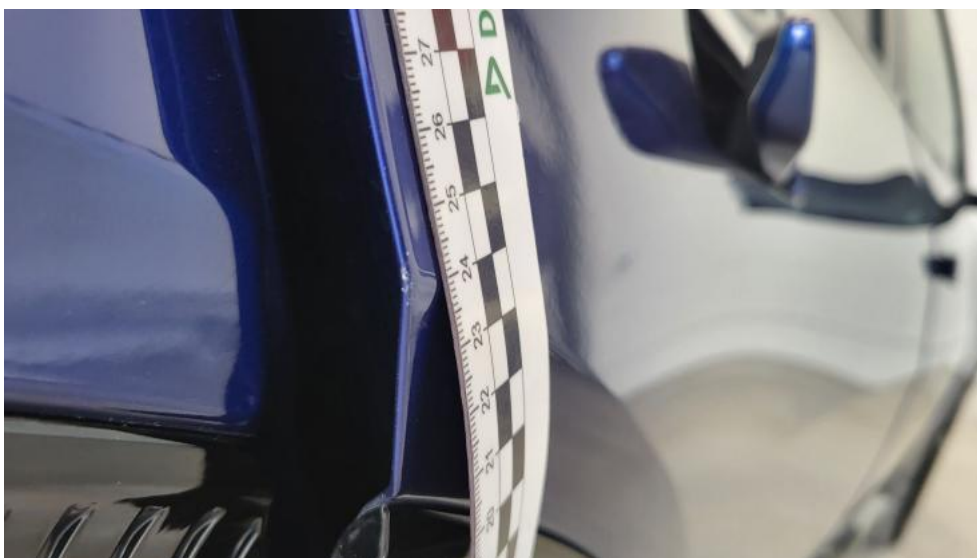
**Fot. 52.**

Drzwi tylne P - Rysa/odprysk 2

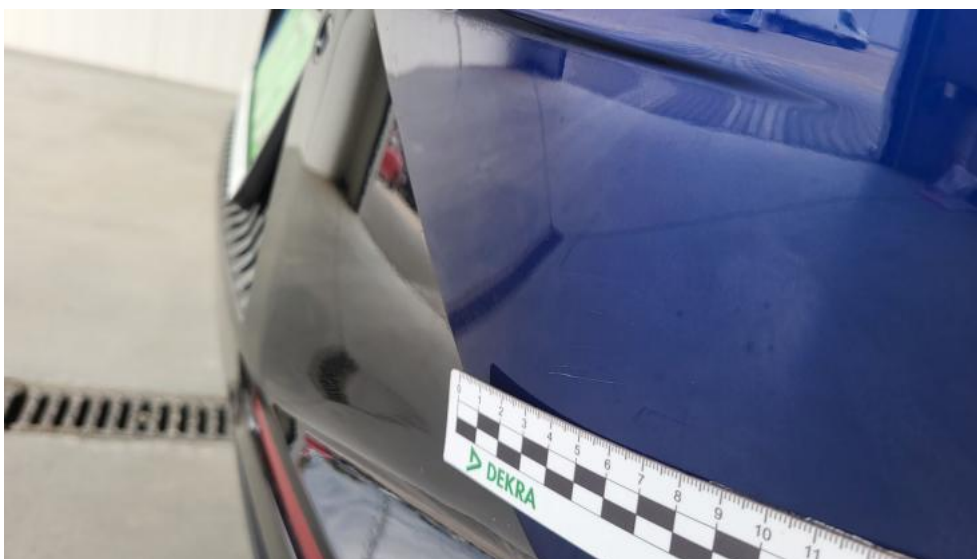
**Fot. 57.**

Zderzak tylny - Rysa/odprysk 1

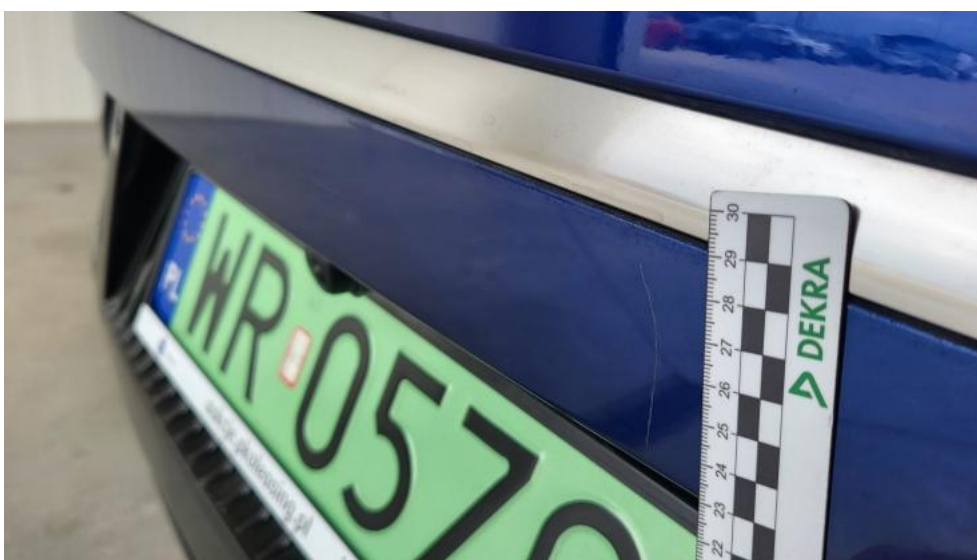
**Fot. 58.**

Zderzak tylny - Rysa/odprysk 2

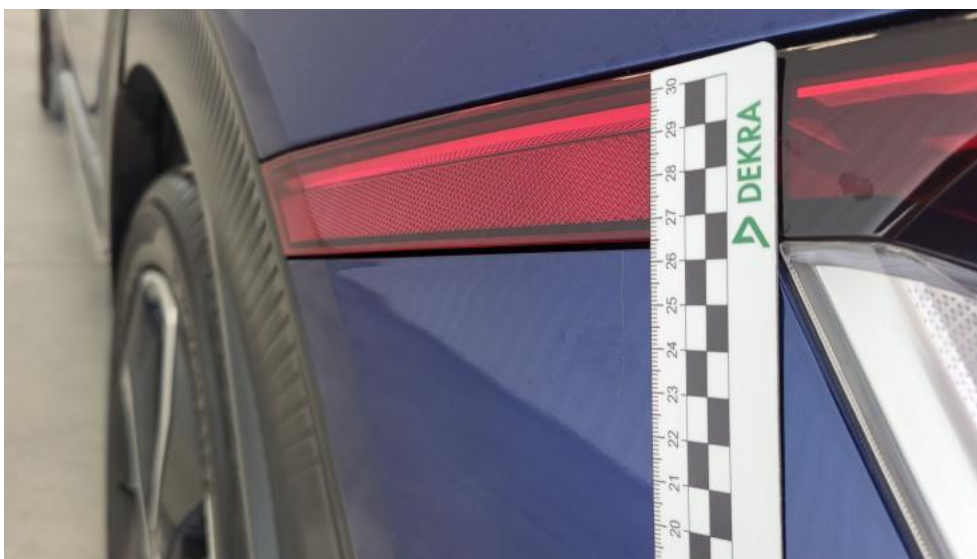
**Fot. 59.**

Zderzak tylny() - Rysa/odprysk 3

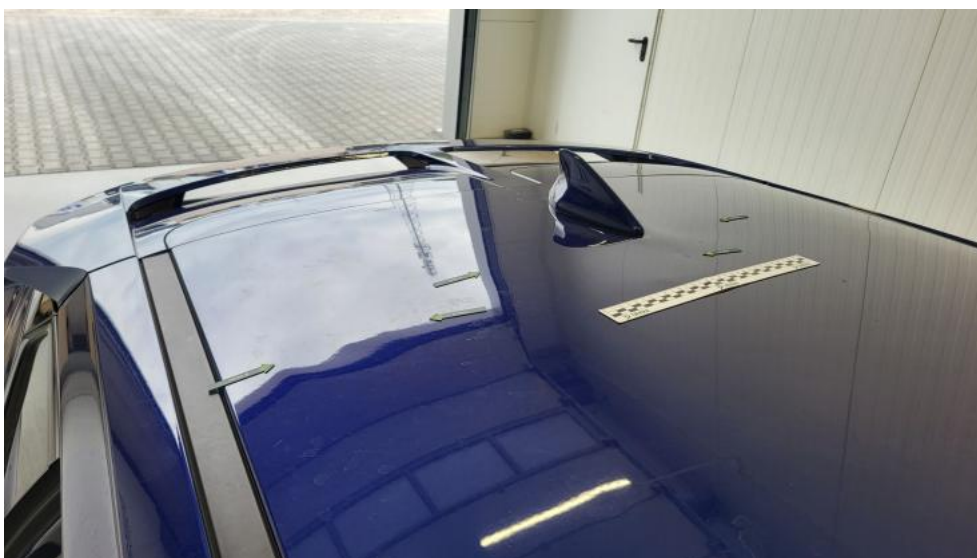
**Fot. 60.**

Dach - Wgniecenie/odkształcenie 1

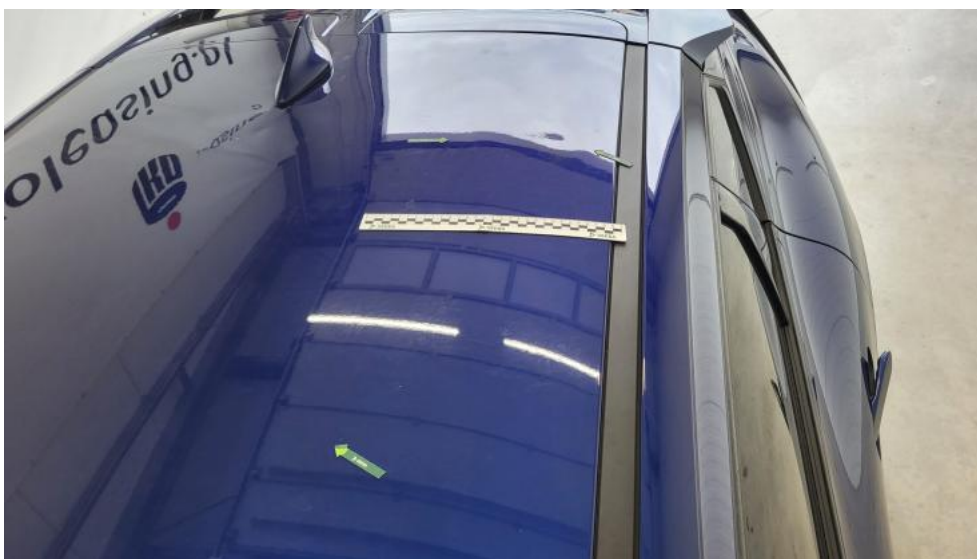
**Fot. 61.**

Dach - Wgniecenie/odkształcenie 2

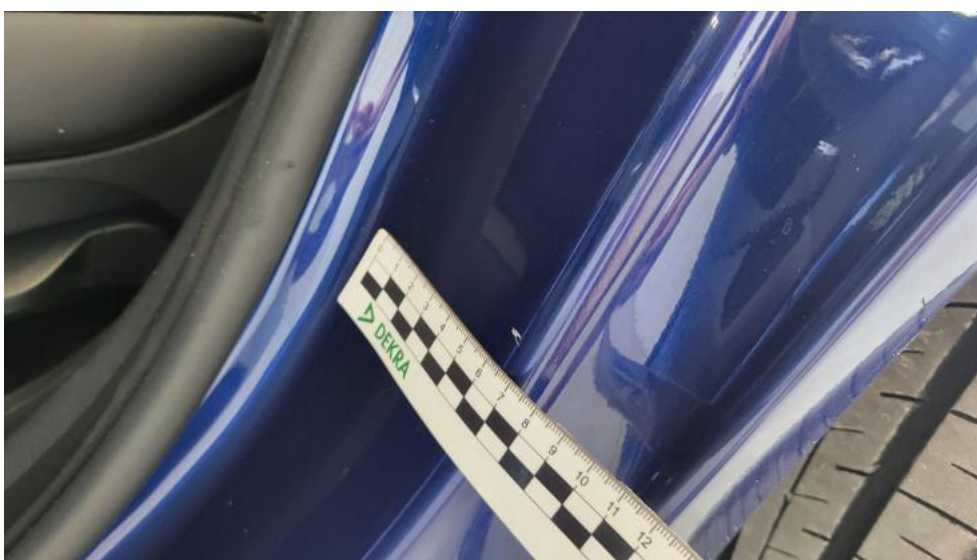
**Fot. 62.**

Łotnik tylny L / Ściana boczna L - Rysa/odprysk 1

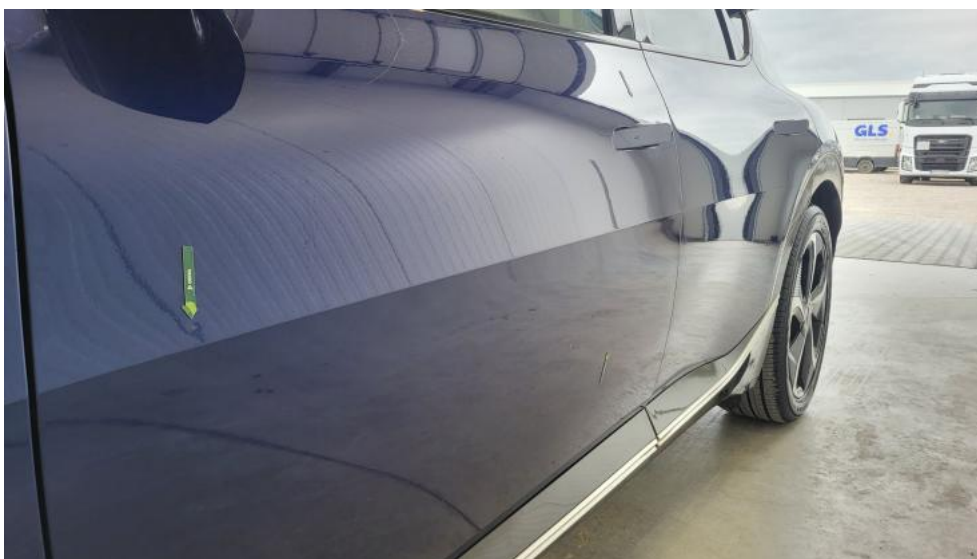
**Fot. 65.**

Drzwi przed L - Wgniecenie/odkształcenie 1

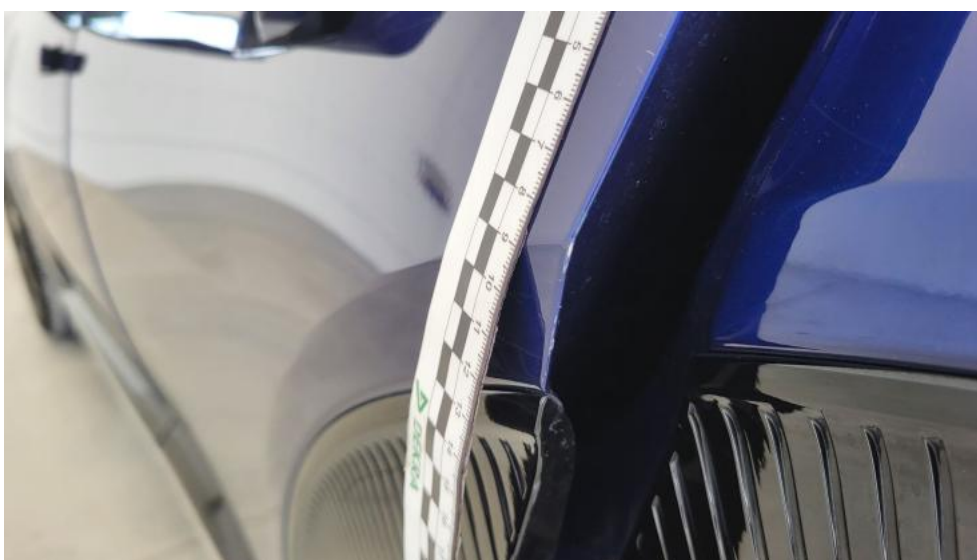
**Fot. 66.**

Drzwi tylne L - Rysa/odprysk 1

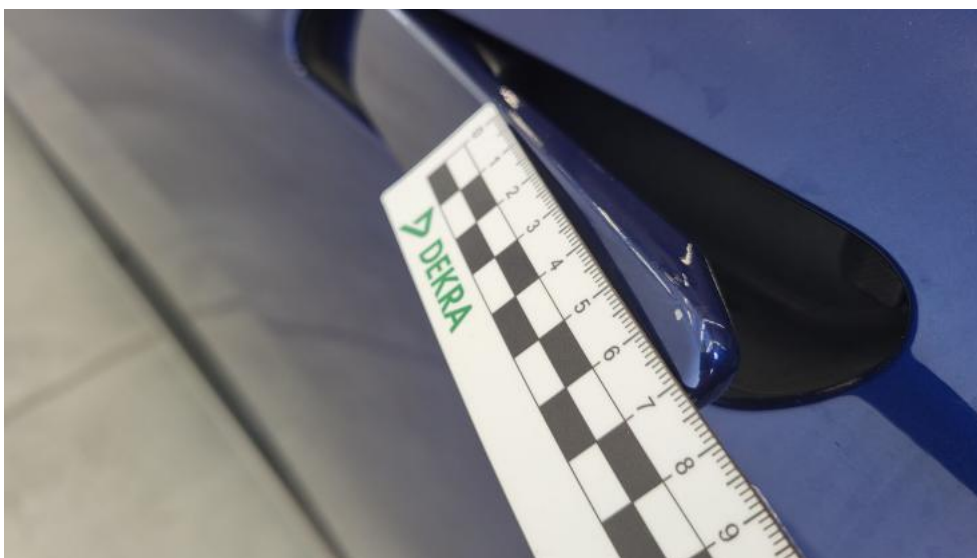
**Fot. 68.**

Klamka drzwi tyl L - Rysa/odprysk 1

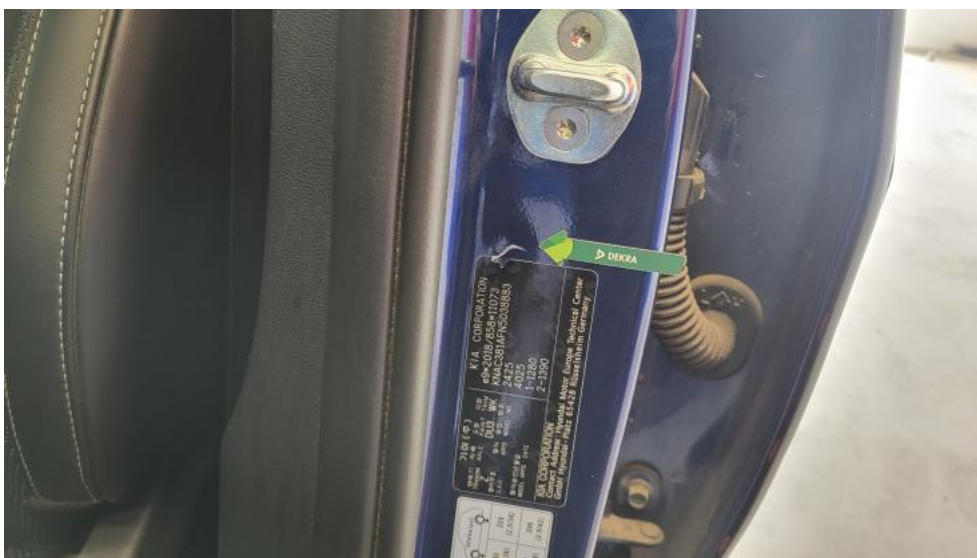
**Fot. 70.**

Słupek środkowy L - Wgniecenie/odkształcenie 1

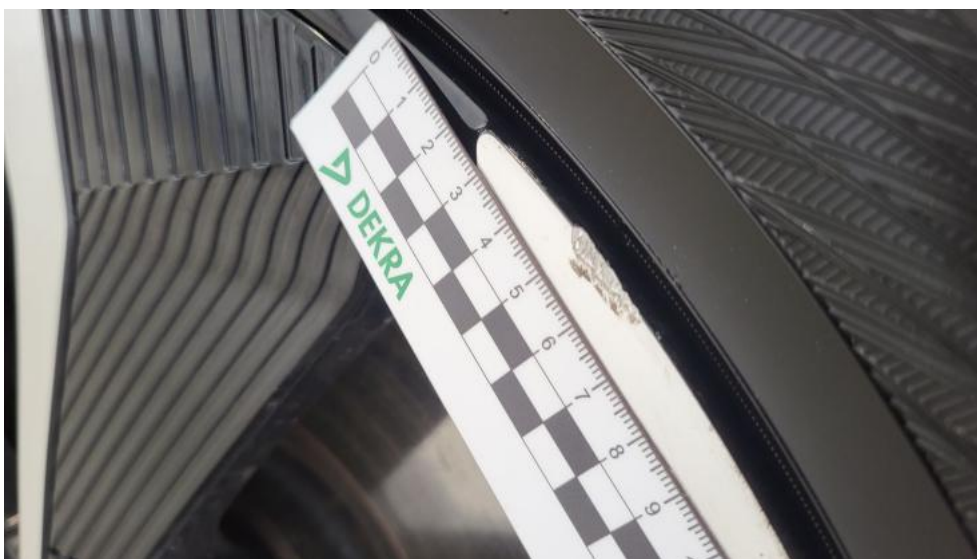
**Fot. 71.**

Felga Aluminiowa przednia L - Rysa/odprysk 1

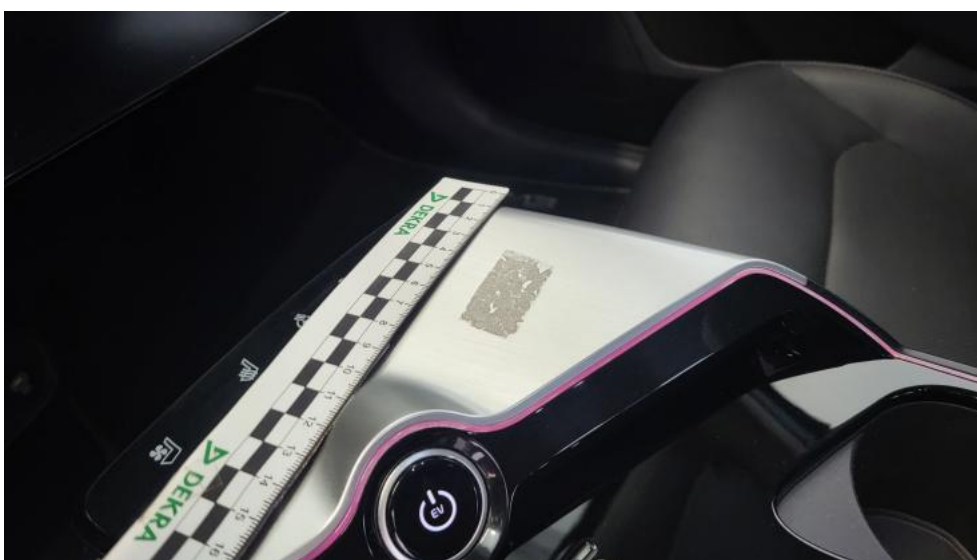
**Fot. 72.**

Konsola tunelu śr. - Inne 1

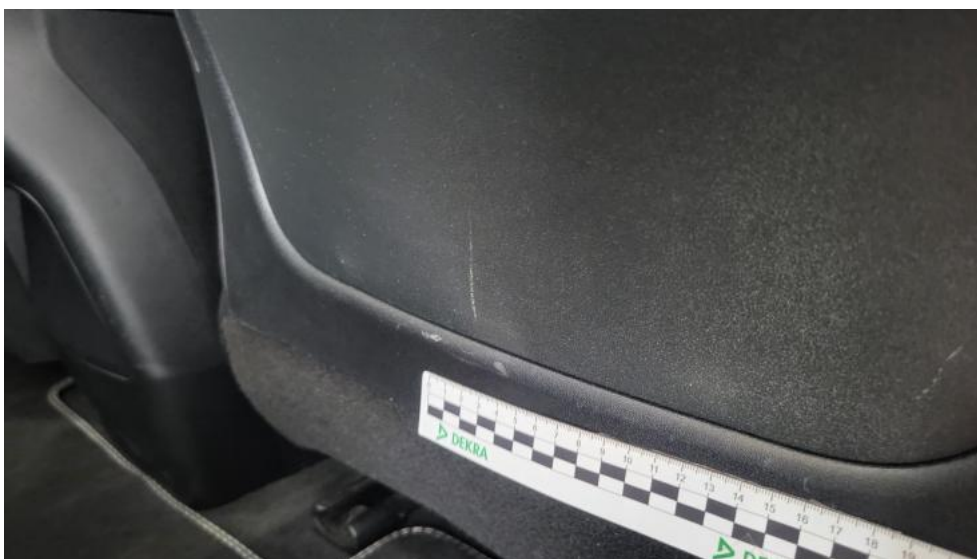
**Fot. 73.**

Fotel prz. praw. - Rysa/odprysk 1

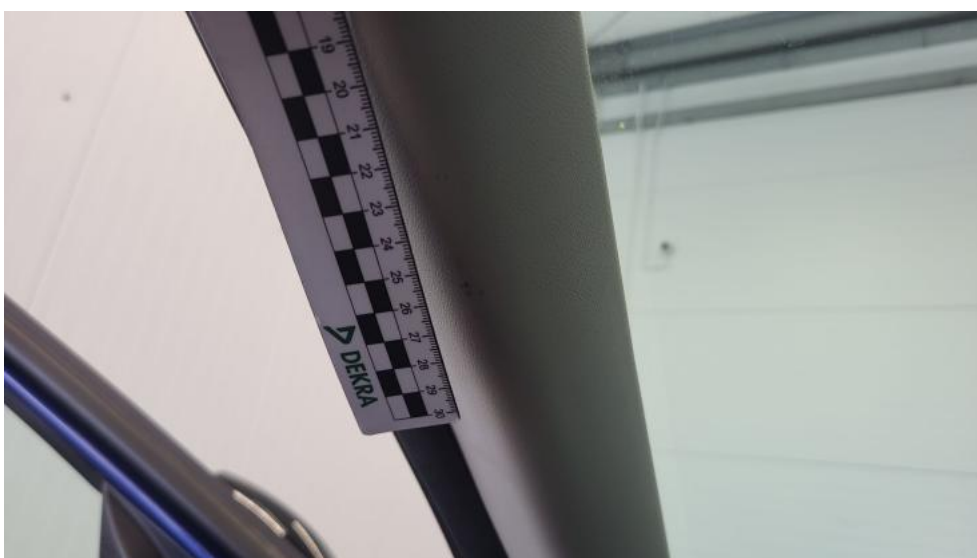
**Fot. 74.**

Wykładzina(y) słupka przedniego L - Inne 1
