DEKRA's commission No. : PKOL(W)/LODZ/56109/25/07/31  
commission/ damage No. : 21/044083  
Date of commission: 31-07-2025

**DEKRA Poland - Headquarters**  
02-673 Warszawa, ul. Konstruktorska 12A

**Vehicle data**

| Model | Panda Van 1.0 GSE Euro 6 999cm - 70 KM 20- |

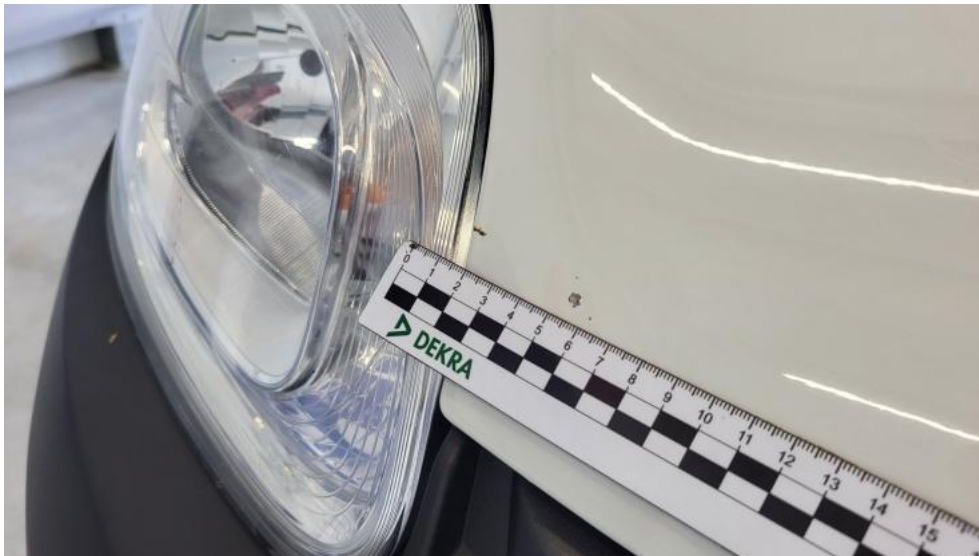
**Photo 33.**

Pokrywa komory silnika - Rysa/odprysk 1

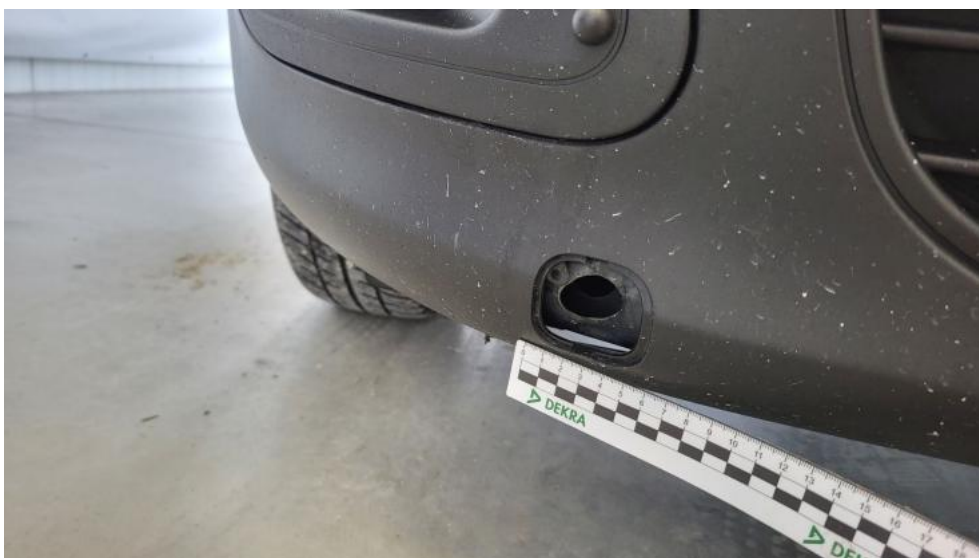
**Photo 34.**

Zaślepka prz haka hol. - Inne 1

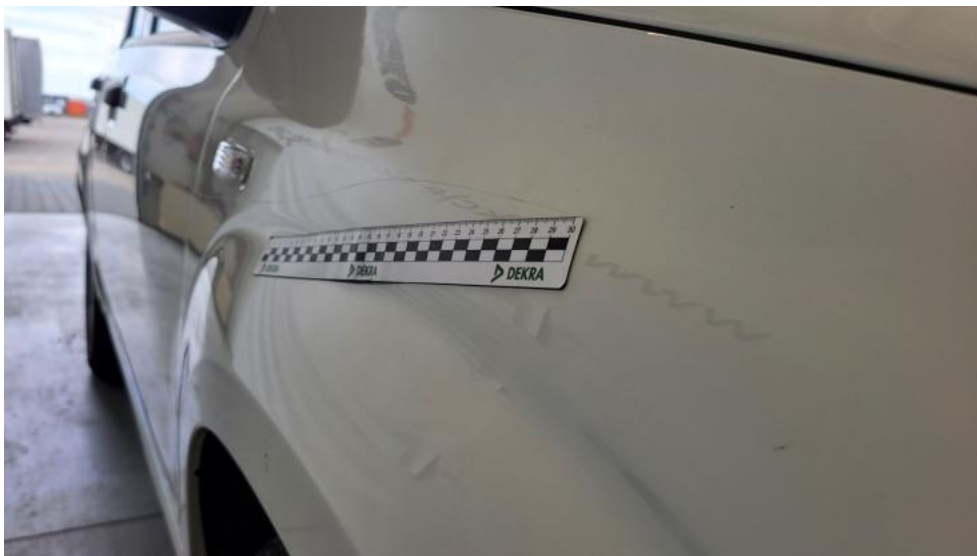
**Photo 35.**

Błotnik przedni P - Rysa/odprysk 1

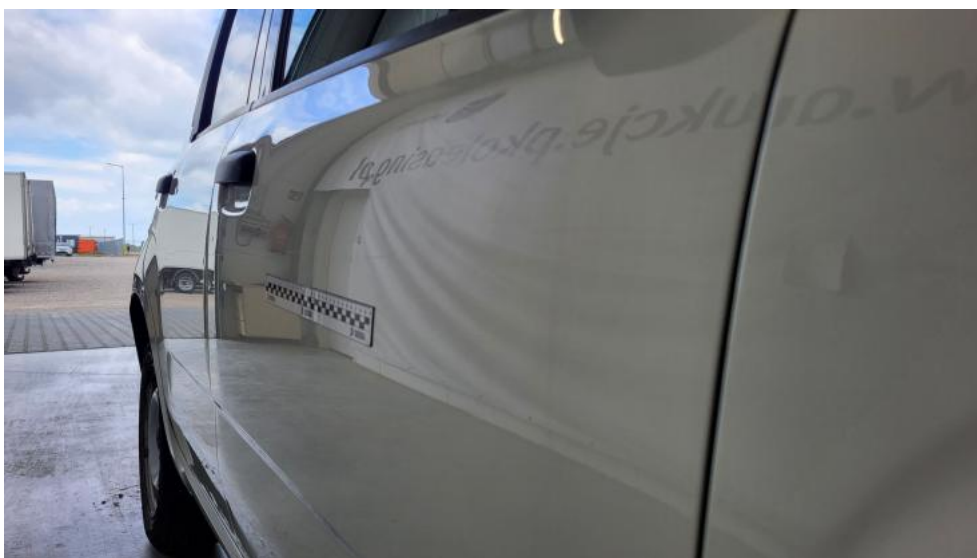
**Photo 36.**

Drzwi przednie P - Rysa/odprysk 1

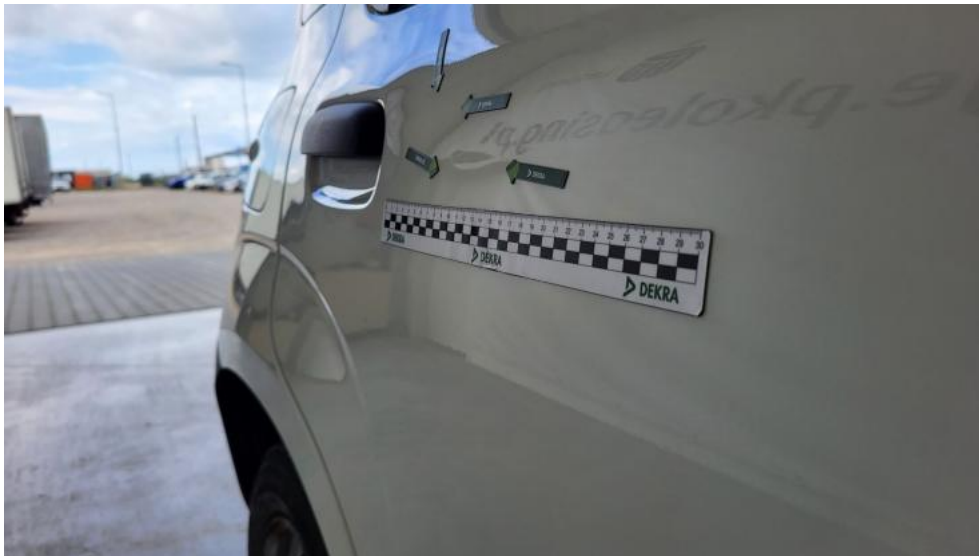
**Photo 39.**

Drzwi tylne P - Wgniecenie/odkształcenie 1

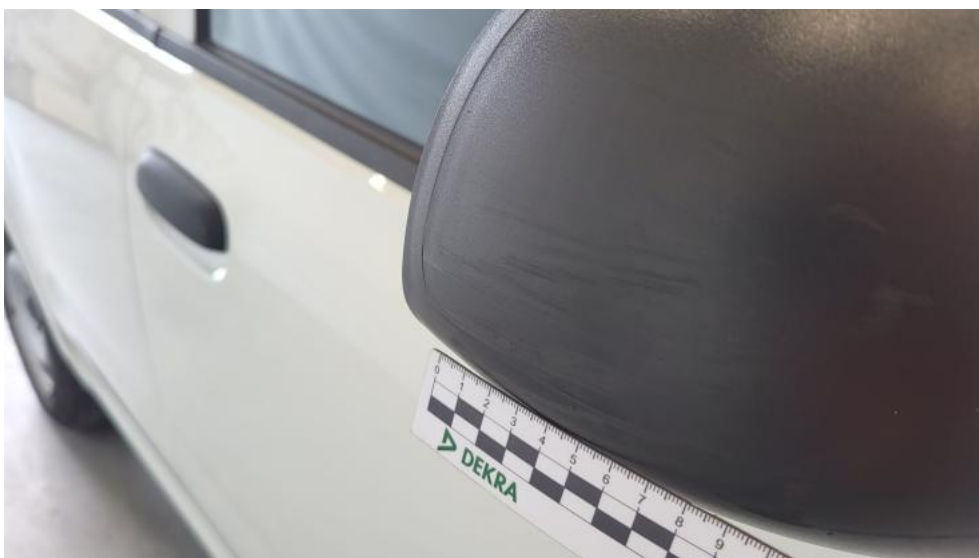
**Photo 40.**

Lusterko zew P - Rysa/odprysk 1

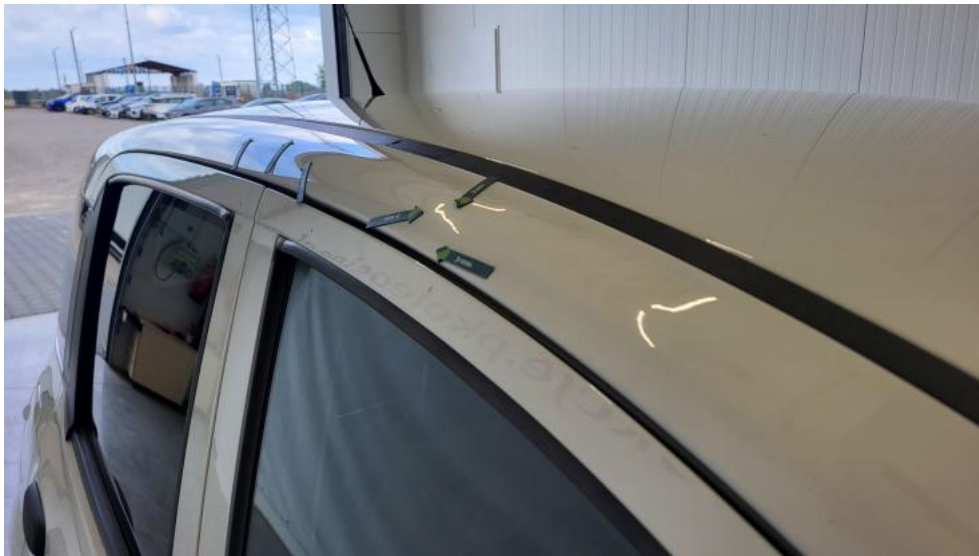
**Photo 43.**

Słupek przedni P - Wgniecenie/odkształcenie 1

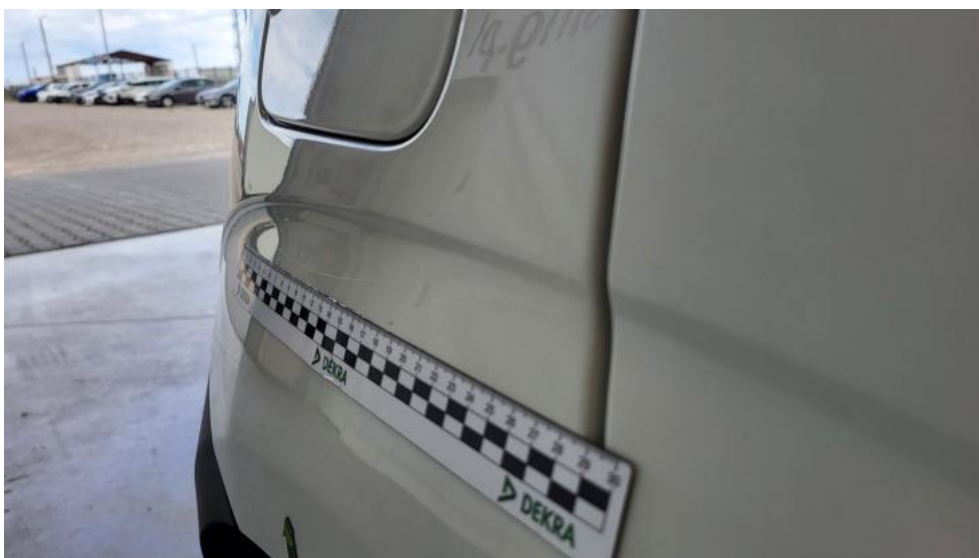
**Photo 44.**

Ścianka tylna P / Ścianka boczna P - Rysa/odprysk 1

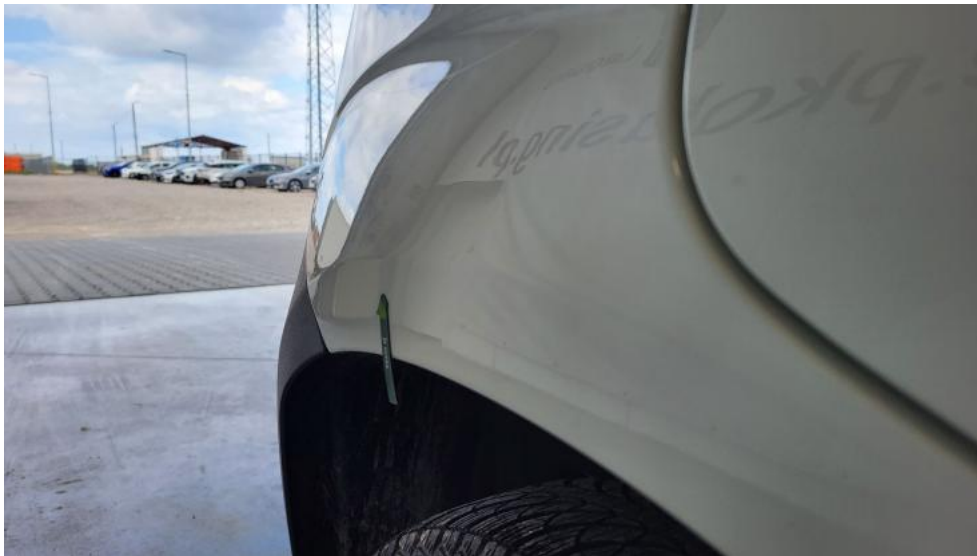
**Photo 45.**

Błotnik tylny P / Ściana boczna P - Wgniecenie/odkształcenie 1

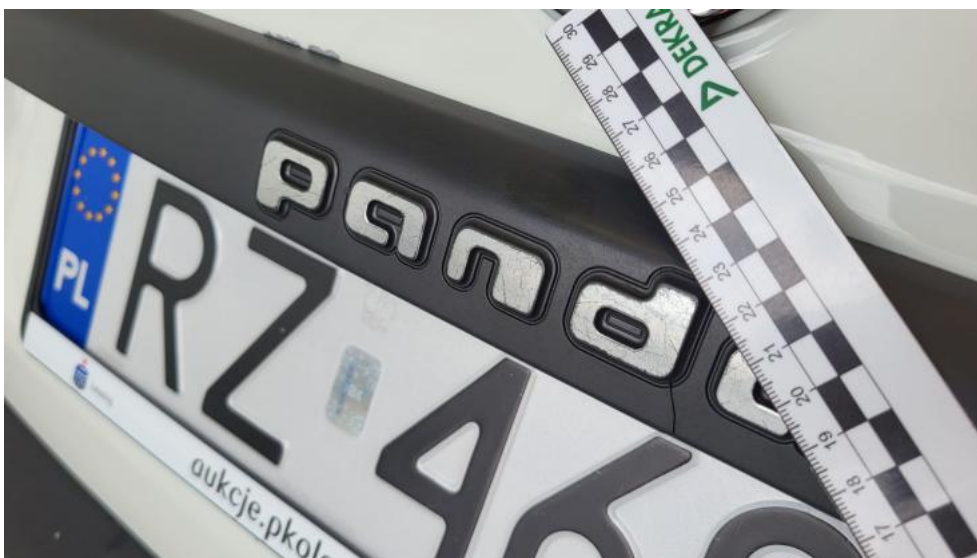
**Photo 46.**

Klamka/uchwyt pokrywy tył - Pęknięcie/rozerwanie 1

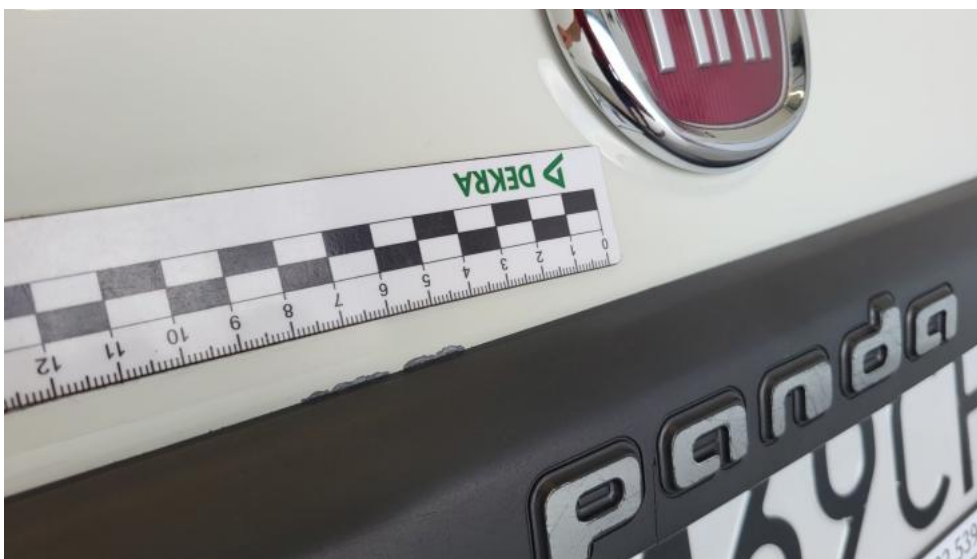
**Photo 47.**

Pokrywy bagażnika - Rysa/odprysk 1

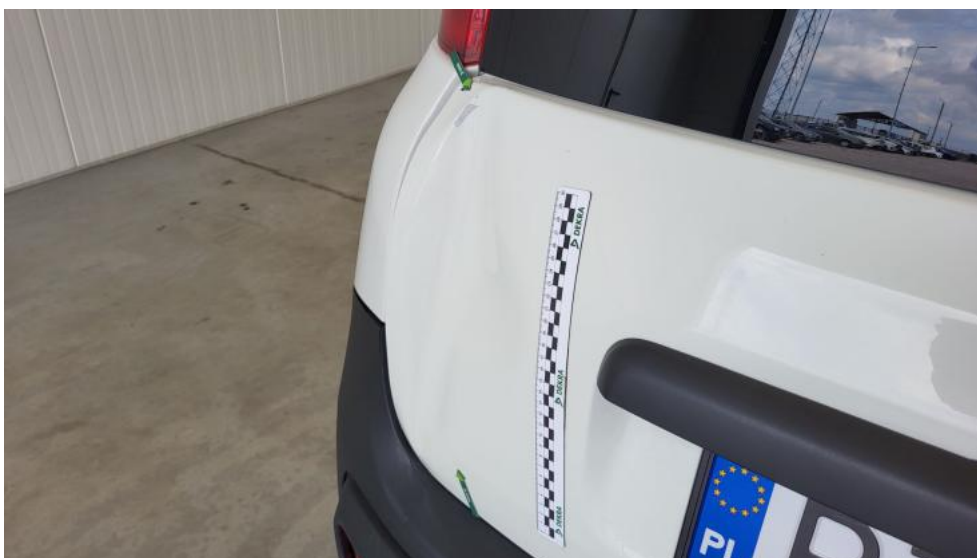
**Photo 48.**

Pokrywy bagażnika - Wgniecenie/odkształcenie 1

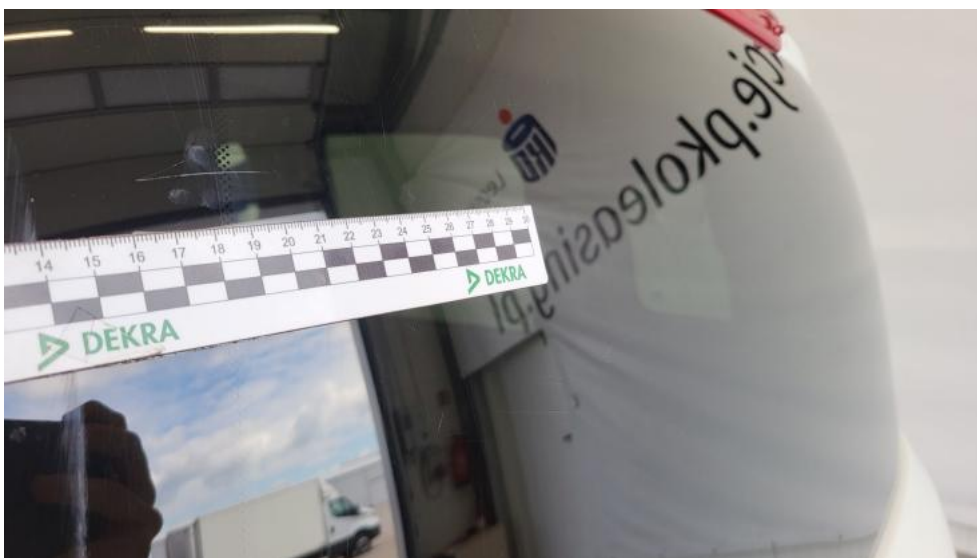
**Photo 50.**

Szyba tylna - Rysa/odprysk 1

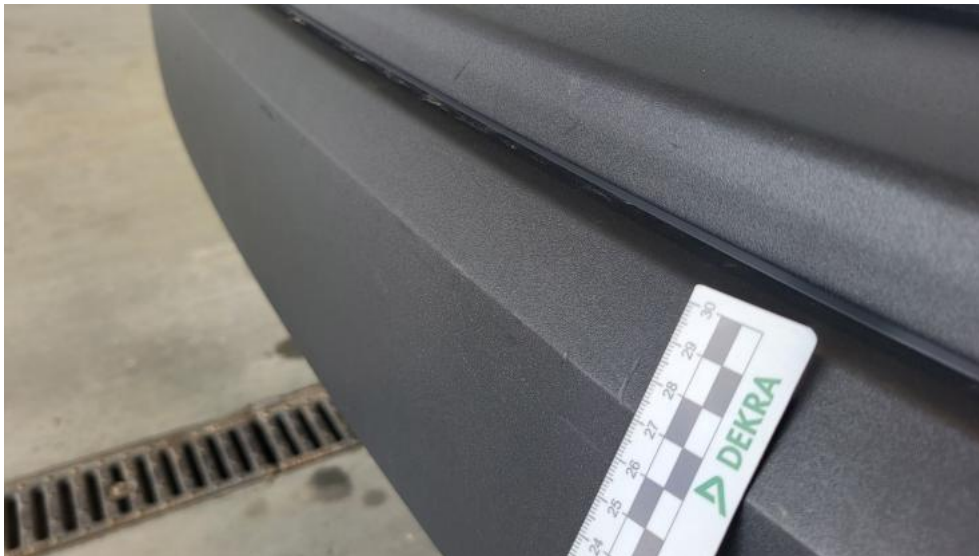
**Photo 51.**

Zderzak tylny - Wgniecenie/odkształcenie 1

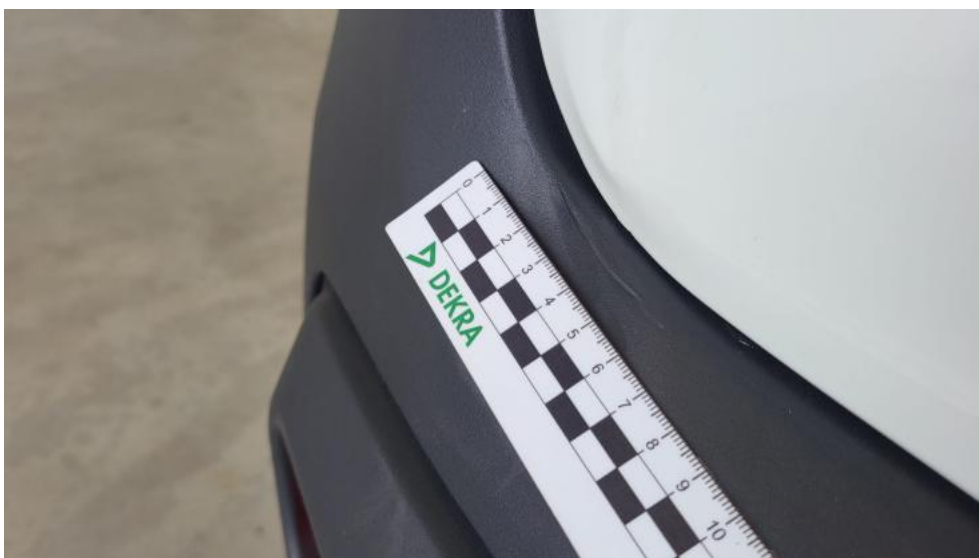
**Photo 52.**

Zderzak tylny - Wgniecenie/odkształcenie 2

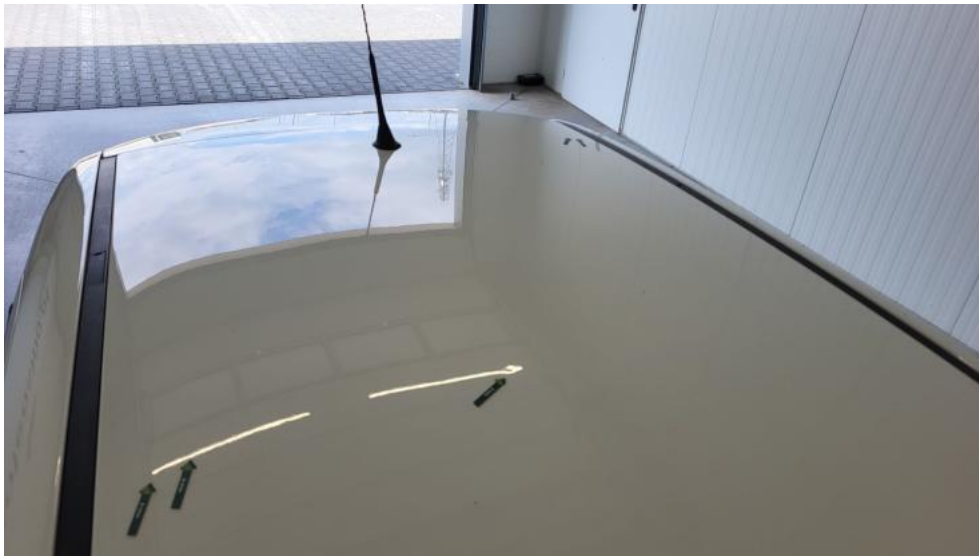
**Photo 53.**

Dach - Wgniecenie/odkształcenie 1

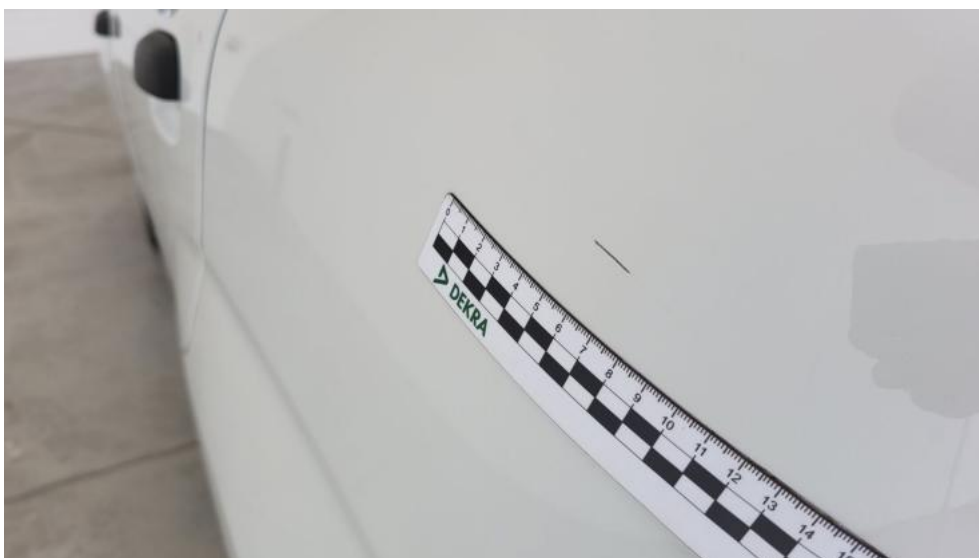
**Photo 54.**

Błotnik tylny L / Ściana boczna L - Rysa/odprysk 1

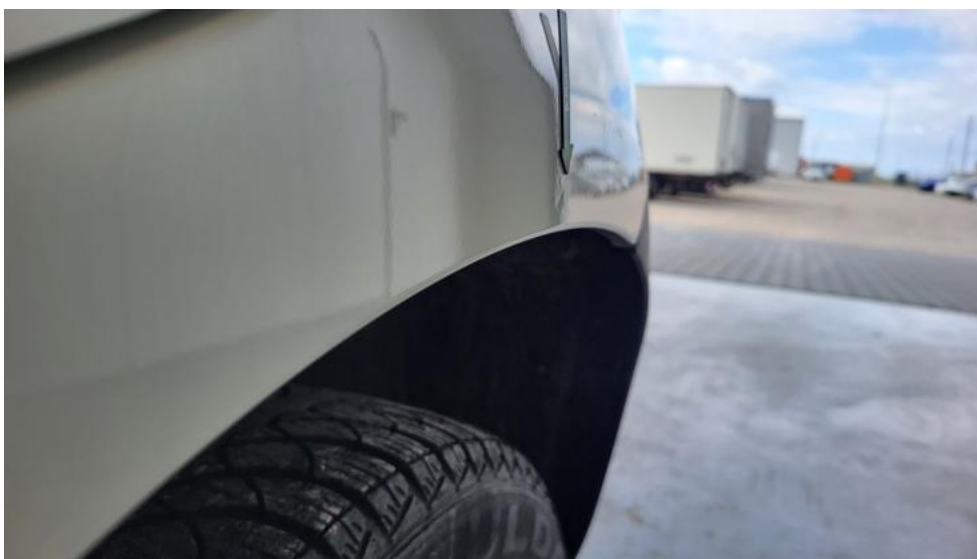
**Photo 55.**

Błotnik tylny L / Ściana boczna L - Wgniecenie/odkształcenie 1

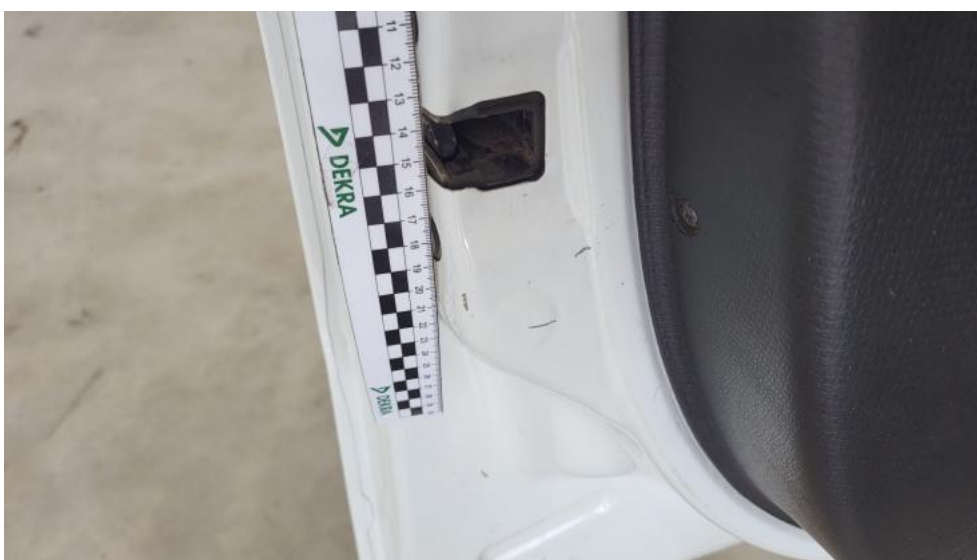
**Photo 58.**

Drzwi przed L - Rysa/odprysk 2

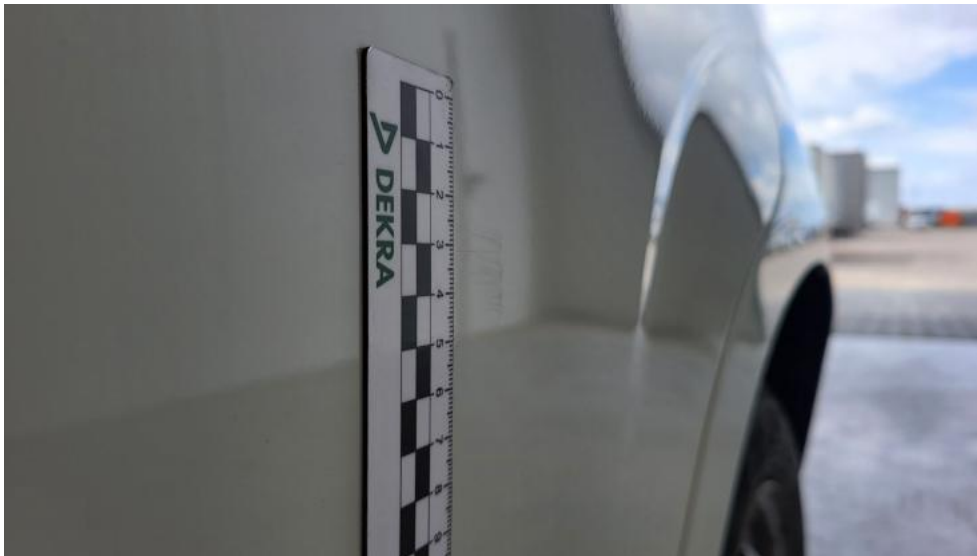
**Photo 59.**

Drzwi tylne L - Rysa/odprysk 1

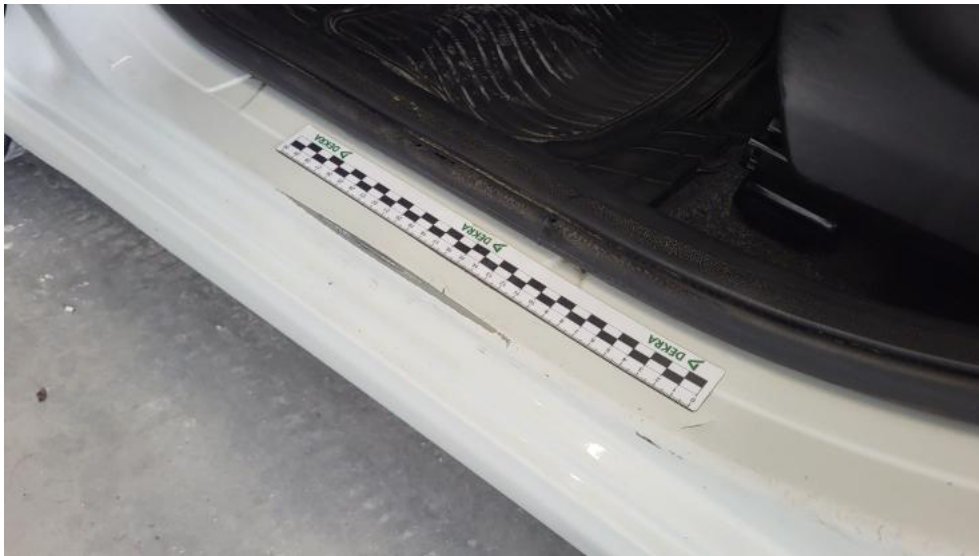
**Photo 61.**  
Próg L - Rysa/odprysk 2

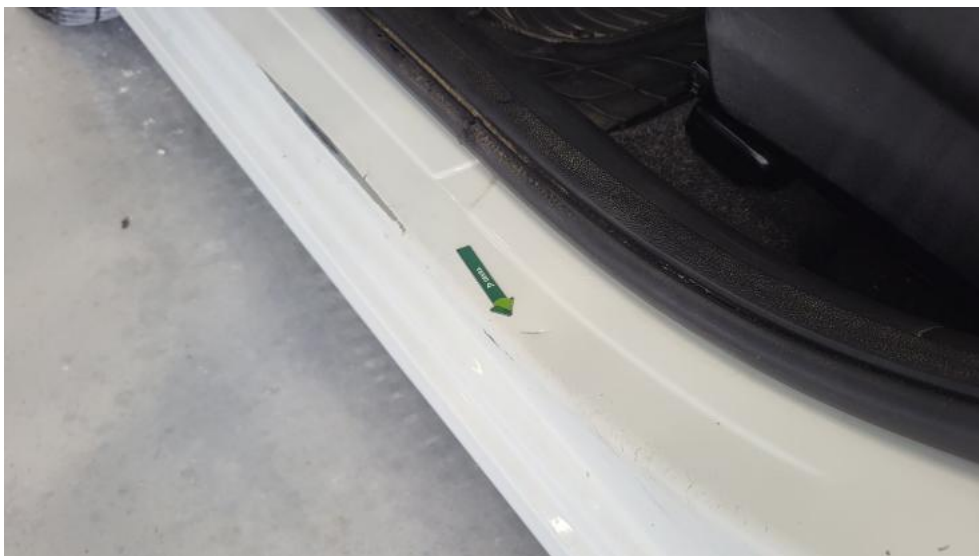
**Photo 62.**  
Próg L - Wgniecenie/odkształcenie 1

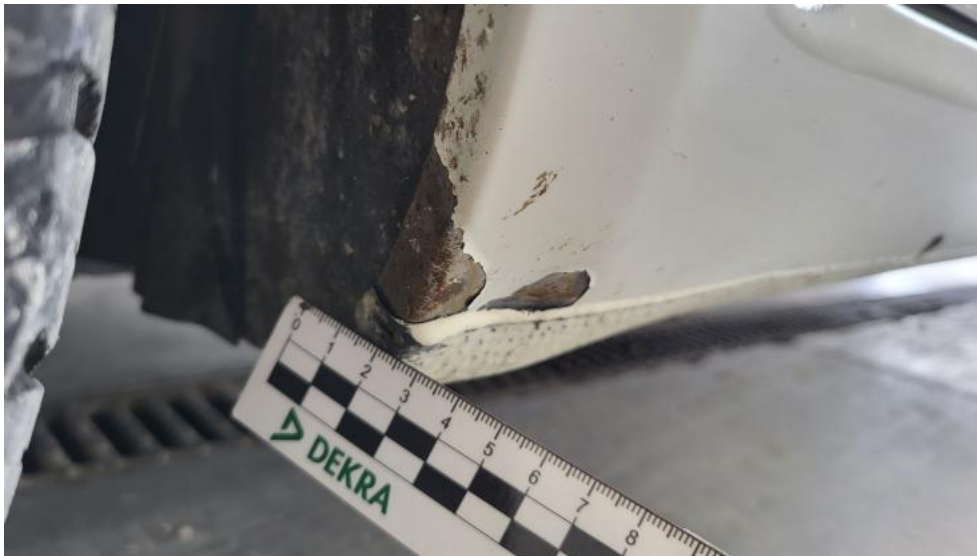
**Photo 63.**  
Próg L - Inne 1

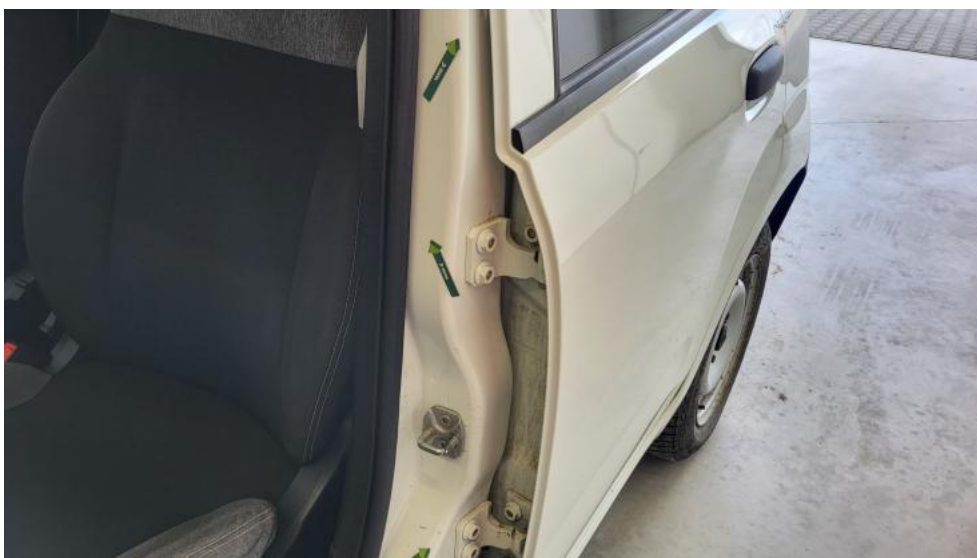
**Photo 64.**  
Słupek środkowy L - Wgniecenie/odkształcenie 1

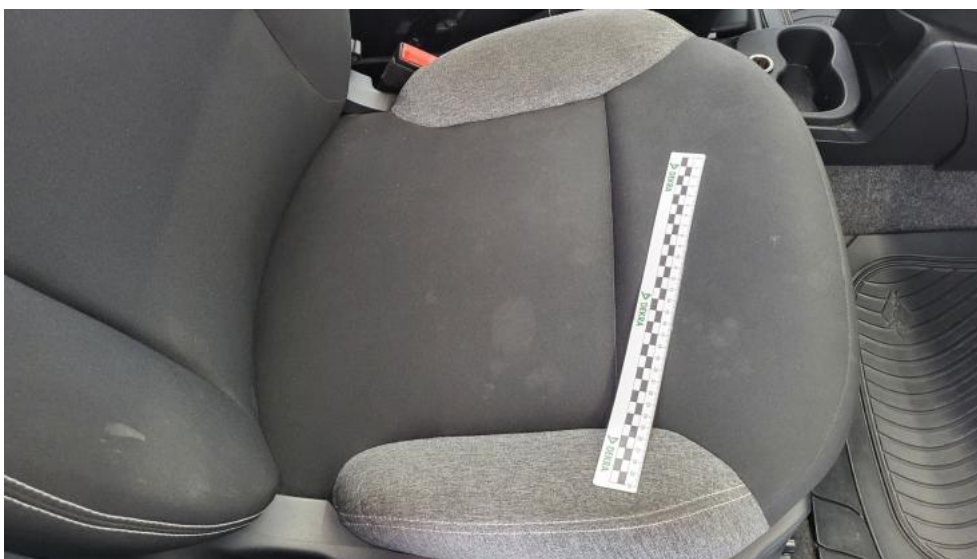
**Photo 67.**

Fotel prz. praw. - Inne 1

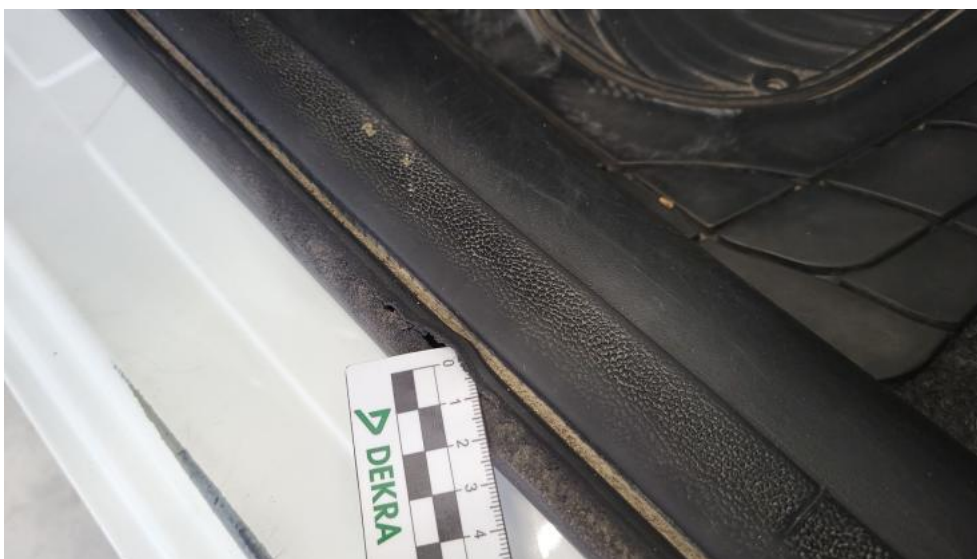
**Photo 69.**

Uszczelka drzwi przednich L - Pęknięcie/rozerwanie 1
