DEKRA's commission No. : PKOL(W)/LODZ/87088/24/11/12
commission/ damage No. : 18/042521
Date of commission: 12-11-2024

Group of objects (Eurotax)	jeeps
EC code (Eurotax)	0119464
Manufacturer	MERCEDES-BENZ
Model	G Klasa [463] 15-18
Type / version	G 500 4x4(2)
Body type	KOM
Number of doors / seats	5/5
Curb weight [kg]	2898
Gross vehicle weight [kg]	3490
Wheelbase 1/2	2850
Engine type	spark ignition
Pollution reduction system	three-way catalytic converter
Engine capacity [ccm]	3982
Engine Power [hp/kW]	422/310
Gearbox	automatic .- gear
Registration /record No.	ZSW22822
VIN / serial number	WDB4632341X259962
Date of first registration	04-10-2016
Date of next. tech. test	04-10-2021
Year of manufacture	2016 (year has been verified with the manufacturer's base)
Readout [km]	23 968 (read)
Body color / type of coating	black/double-layered, metallized

Description of the technical condition

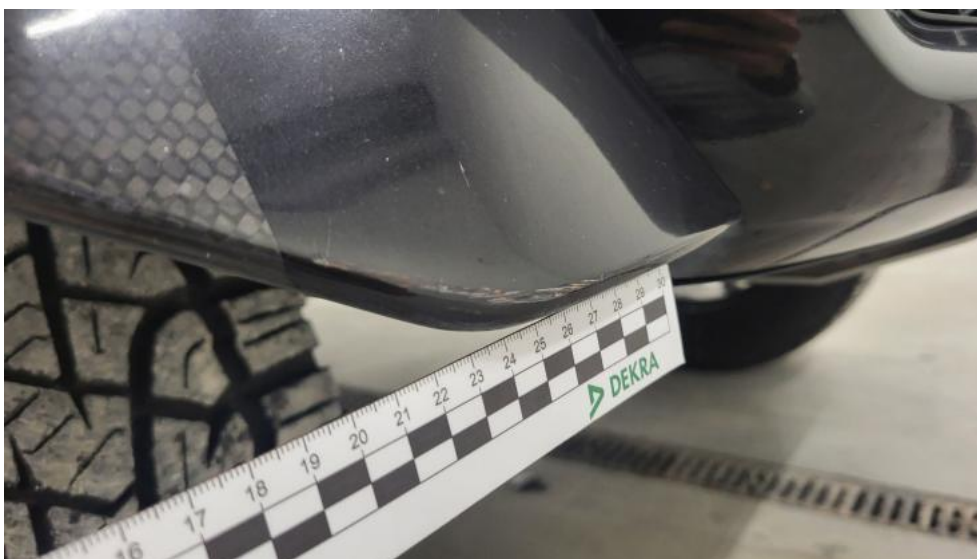
Photo 71.
Nadkole przednie P - Rysa/odprysk 1

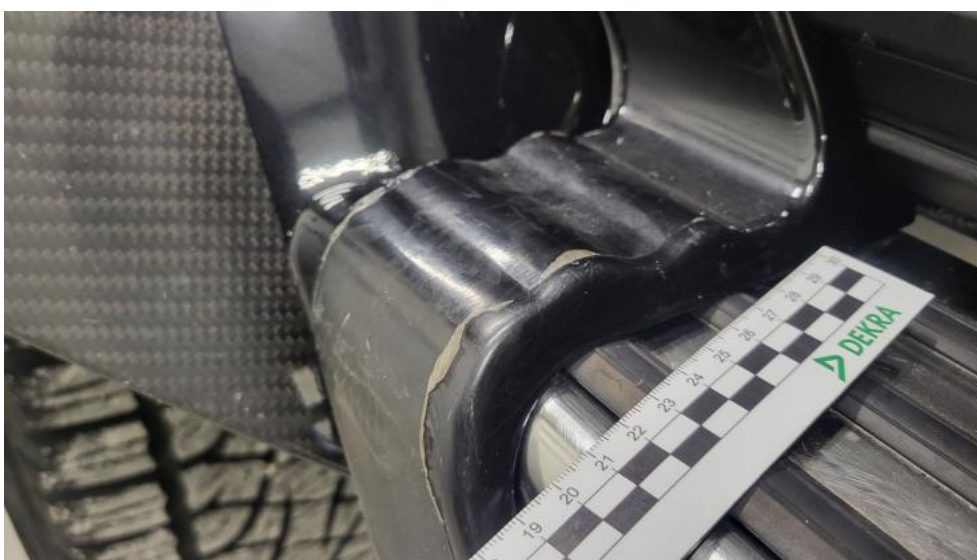
Photo 72.
Próg P - Inne 1

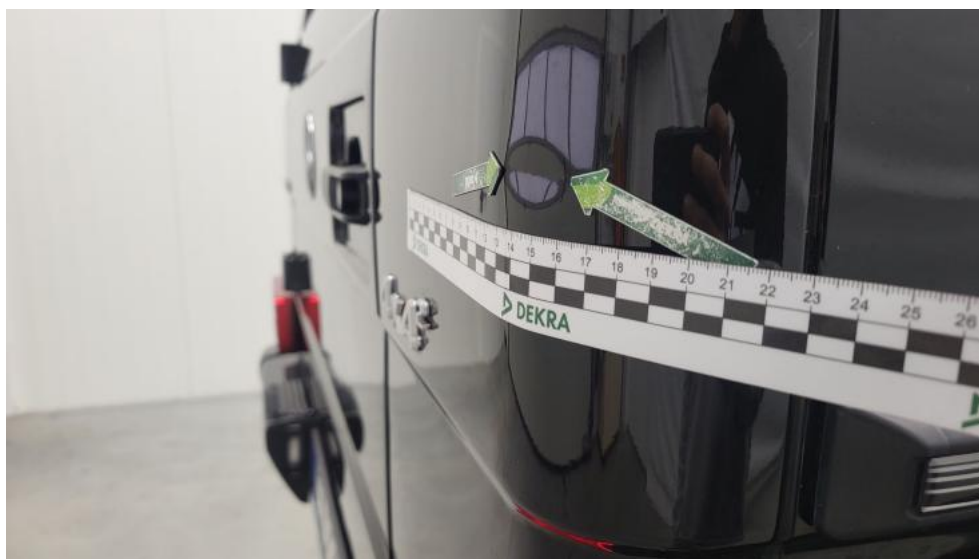
Photo 73.
Błotnik tylny P / Ściana boczna P - Wgniecenie/odkształcenie 1

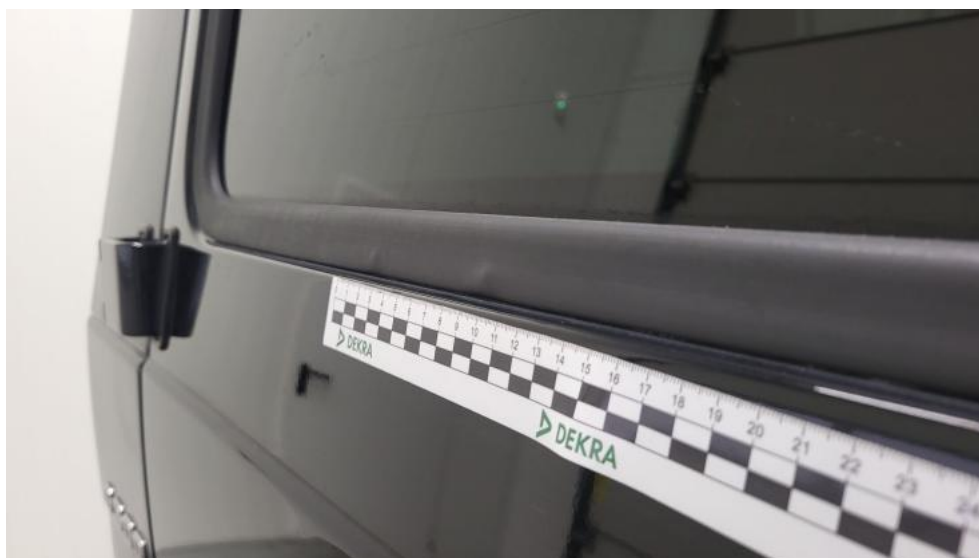
Photo 74.
Uszczelka szyby tylnej - Wgniecenie/odkształcenie 1

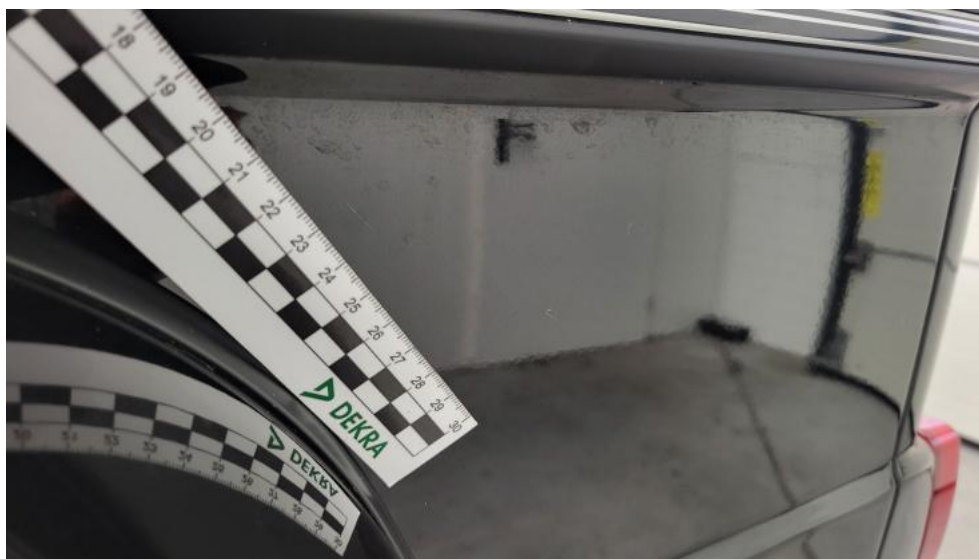
Photo 77.

Błotnik tylny L / Ściana boczna L - Rysa/odprysk 1

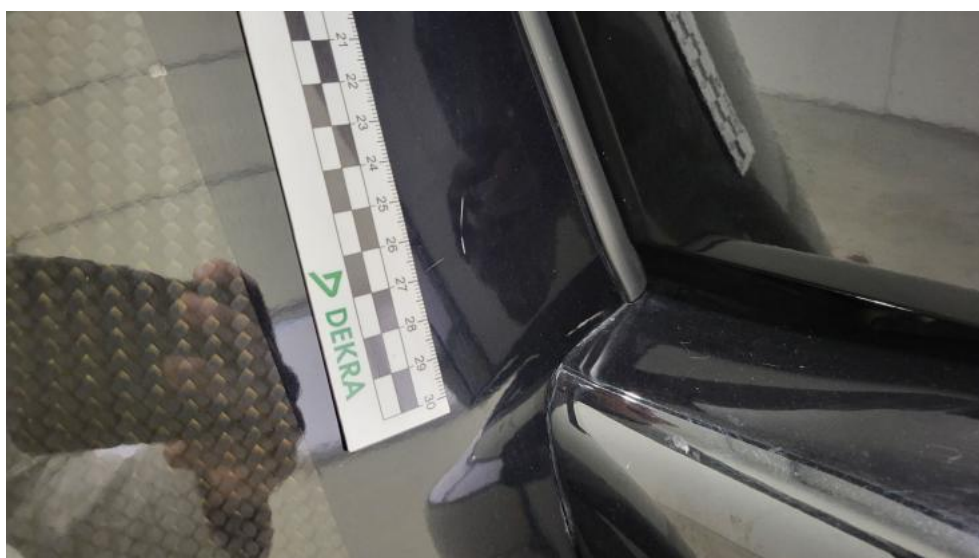
Photo 78.

Nadkole tylne L - Rysa/odprysk 1

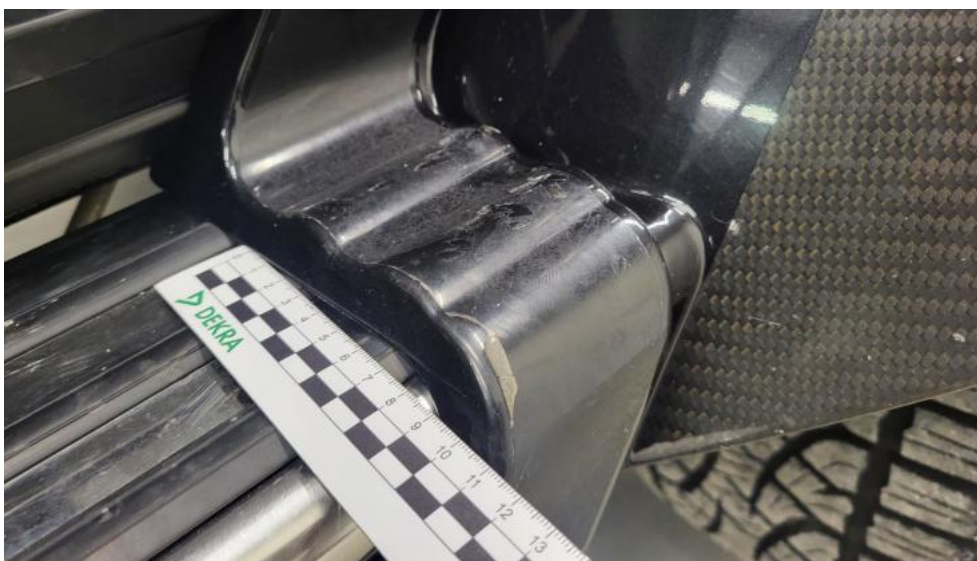
Photo 81.
Próg L - Inne 1

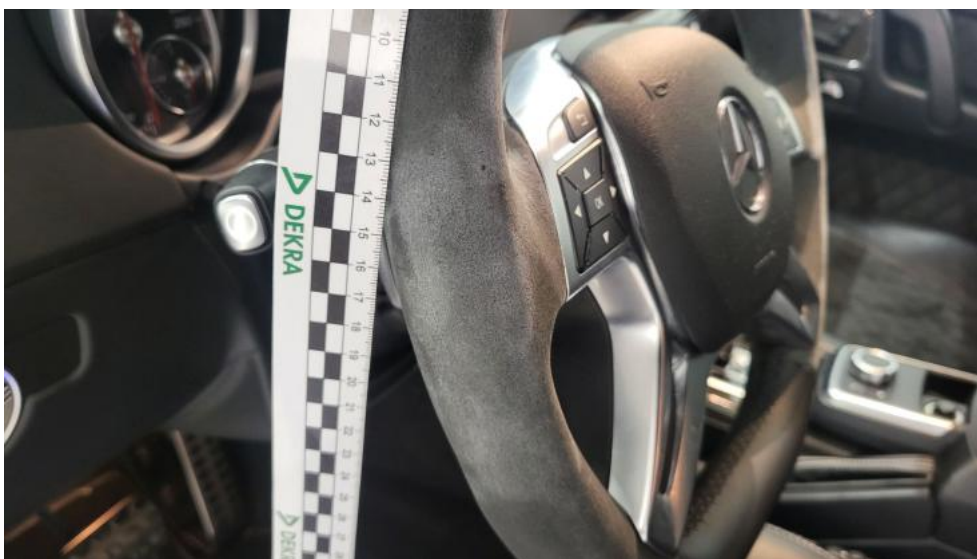
Photo 83.
Koło kierownicy - Inne 1

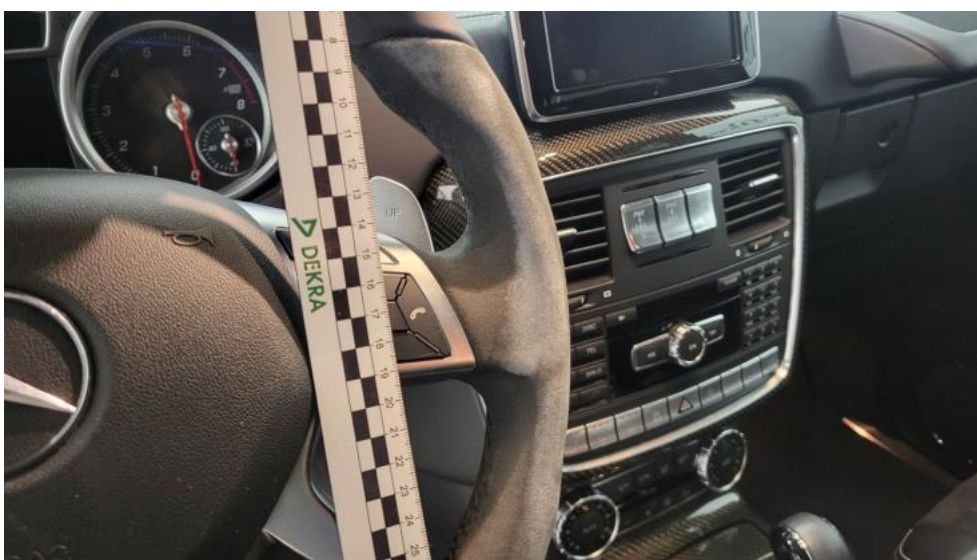
Photo 84.
Koło kierownicy - Inne 2

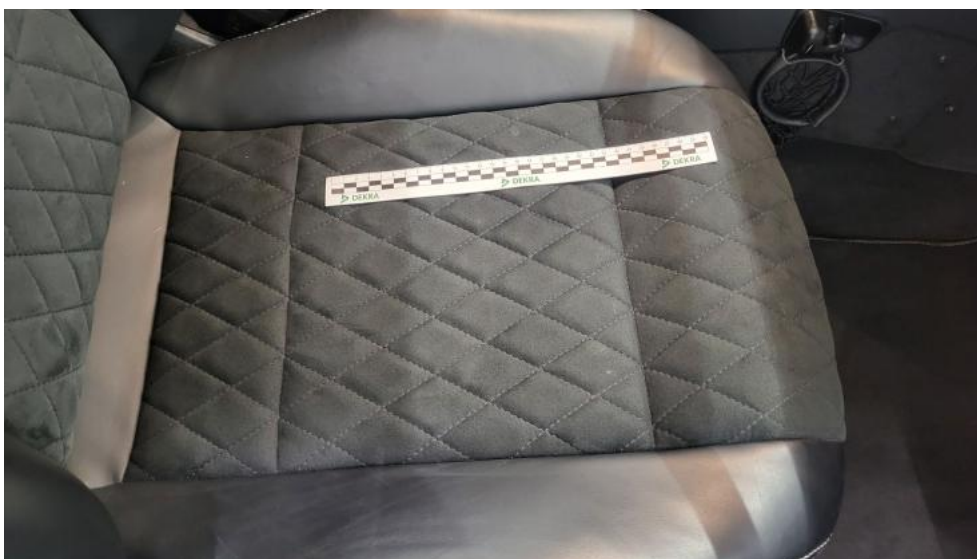
Photo 85.
Fotel prz. praw. - Inne 1

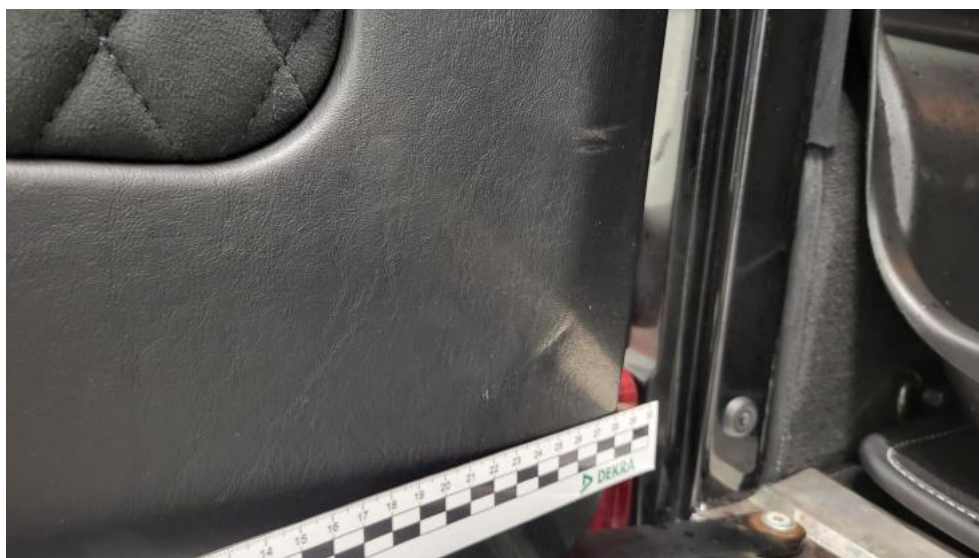
Photo 92.

Wykładzina pokrywy tylnej - Wgniecenie/odkształcenie 1

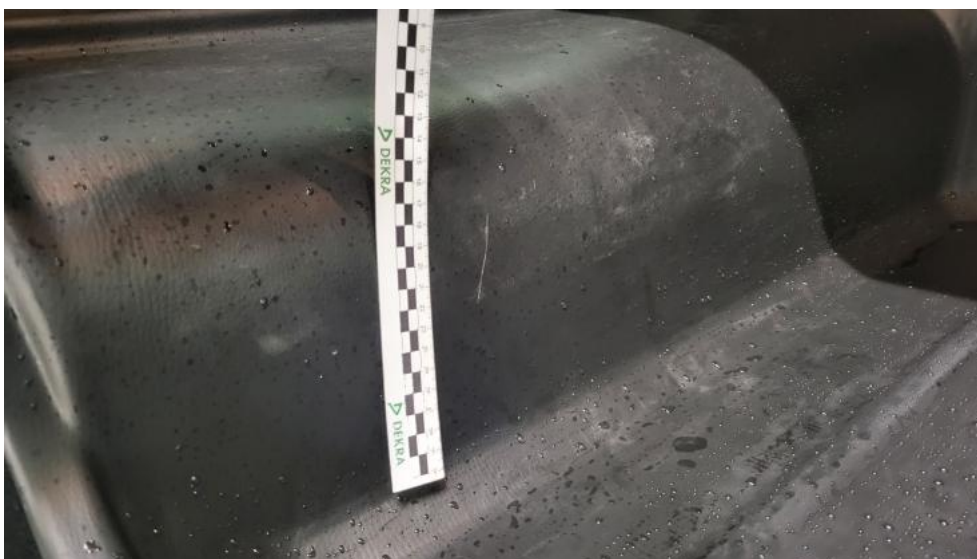
Photo 95.

Wykładzina przestrzeni bagażowej - Rysa/odprysk 1
