Nr zlecenia DEKRA: PKOL(W)/LODZ/92778/24/12/02  
Nr zlecenia/szkody: 22/032372  
Data zlecenia: 02-12-2024

Grupa obiektów (Eurotax)	samochody osobowe
Kod EC (Eurotax)	0138626
Producent	OPEL
Model	Corsa F Hatchback 19-23
Typ/wersja	Corsa 1.2 Edition S&S
Rodzaj nadwozia	hatchback
Liczba drzwi/liczba miejsc	5/5
Masa własna [kg]	1024
Dopuszczalna masa całkowita [kg]	1550
Rozstaw osi 1/2	2538
Rodzaj silnika	z zapłonem iskrowym
Układ oczyszczania spalin	GPF
Pojemność silnika [ccm]	1199
Moc silnika [KM/kW]	75/55
Skrzynia biegów	manualna 5-biegowa
Nr rejestracyjny	EL6GF67
VIN	VXKUPHMHDN4353199
Data 1. rejestracji	29-09-2022
Data nast. bad. techn.	29-09-2025
Rok produkcji	2022 (rok produkcji został zweryfikowany z zewnętrzną bazą danych)
Stan licznika [km]	39 540 (odczytany)
Kolor nadwozia/rodzaj powłoki	biały/UNI

### Opis stanu technicznego

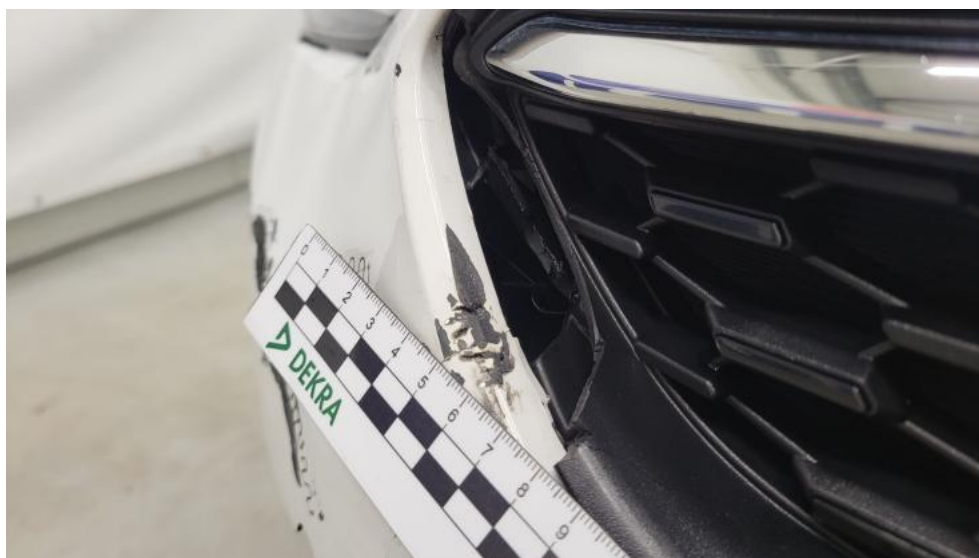
**Fot. 38.**  
Atrapa przednia - Pęknięcie/rozerwanie 1

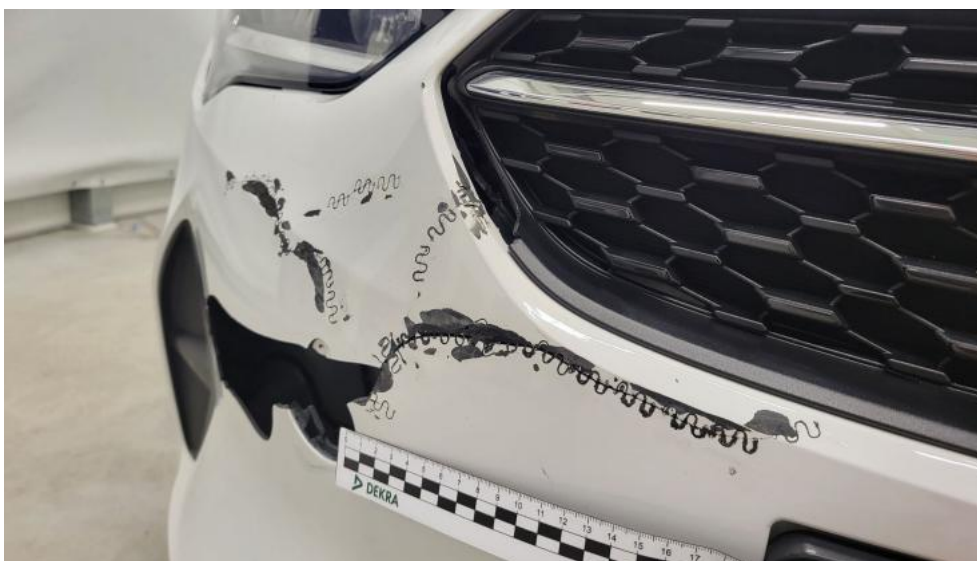
**Fot. 47.**  
Zderzak - Rysa/odprysk 1

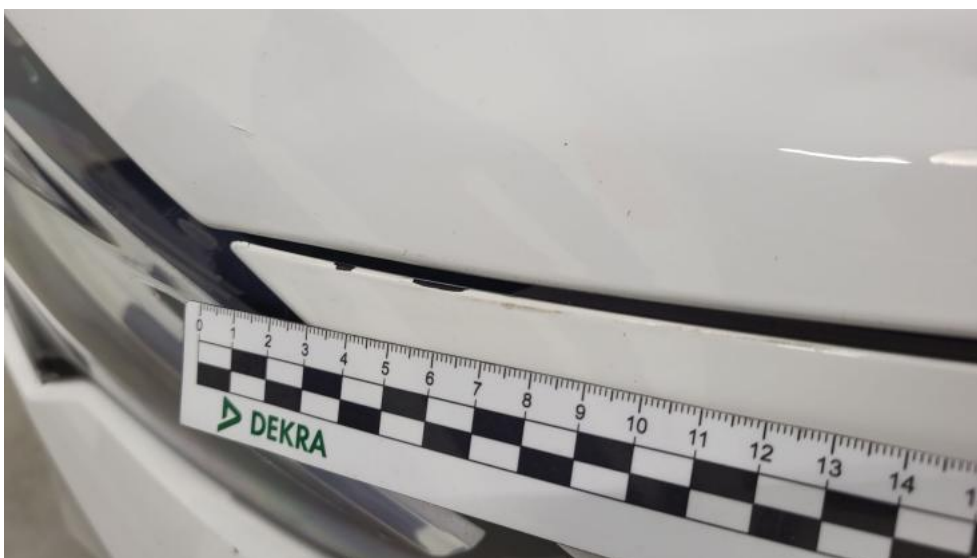
**Fot. 48.**  
Zderzak - Rysa/odprysk 2

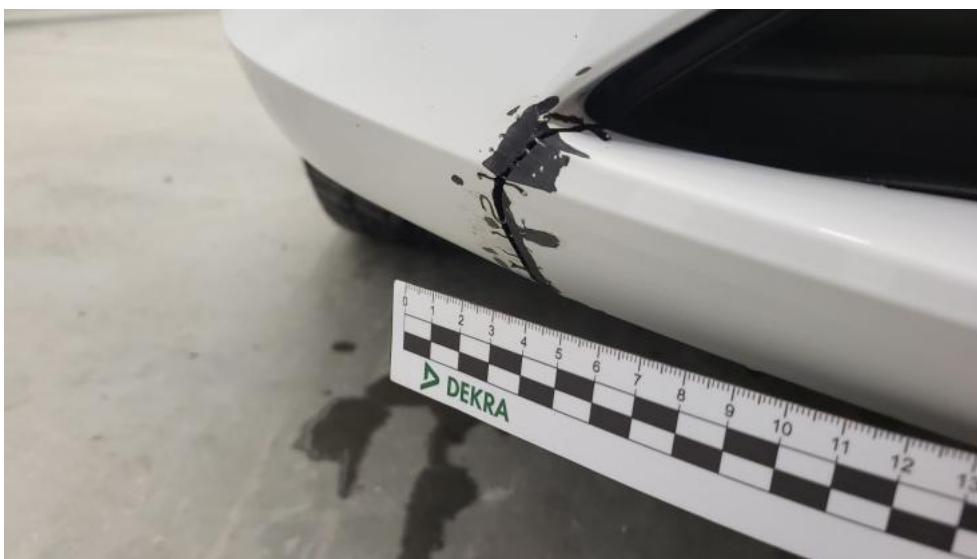
**Fot. 49.**  
Zderzak() - Rysa/odprysk 3

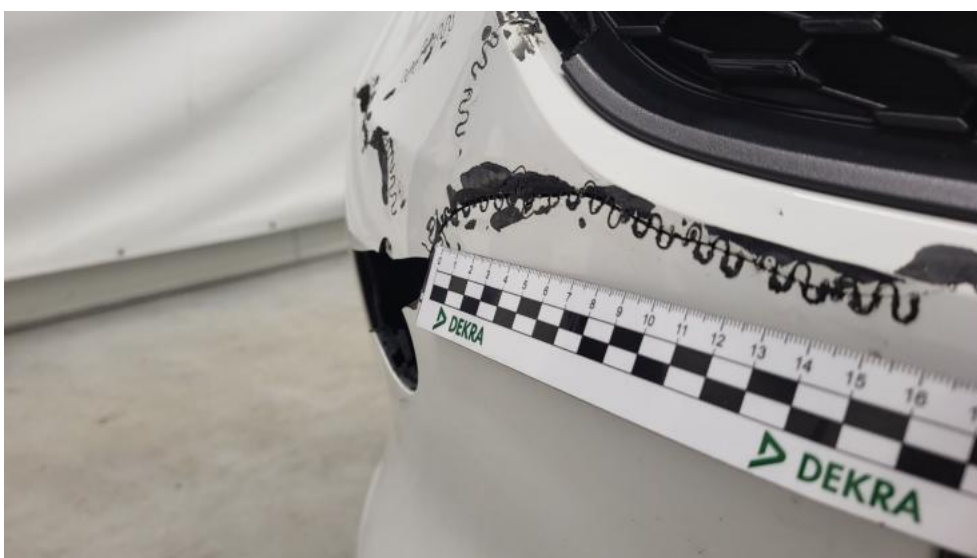
**Fot. 50.**  
Zderzak - Wgniecenie/odkształcenie 1

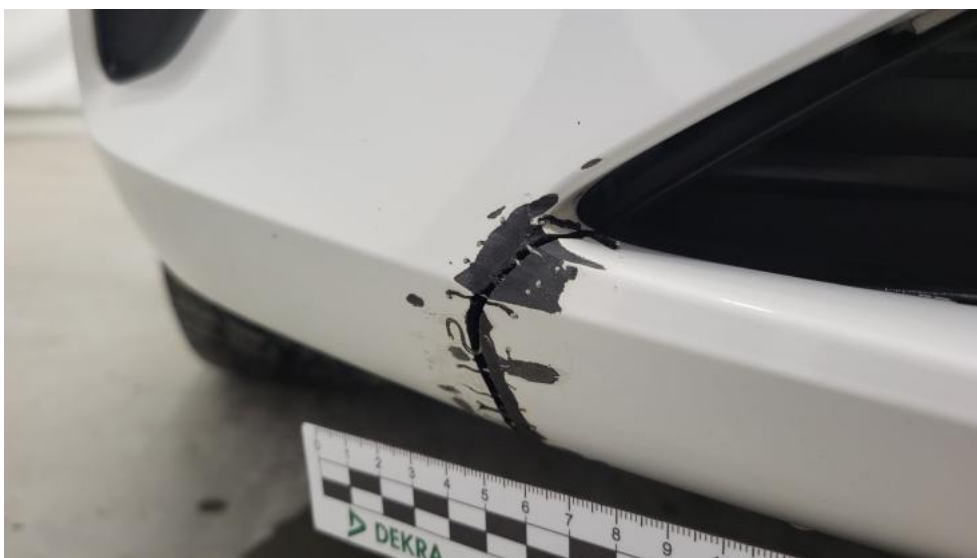
**Fot. 54.**  
Zderzak() - Pęknięcie/rozerwanie 3

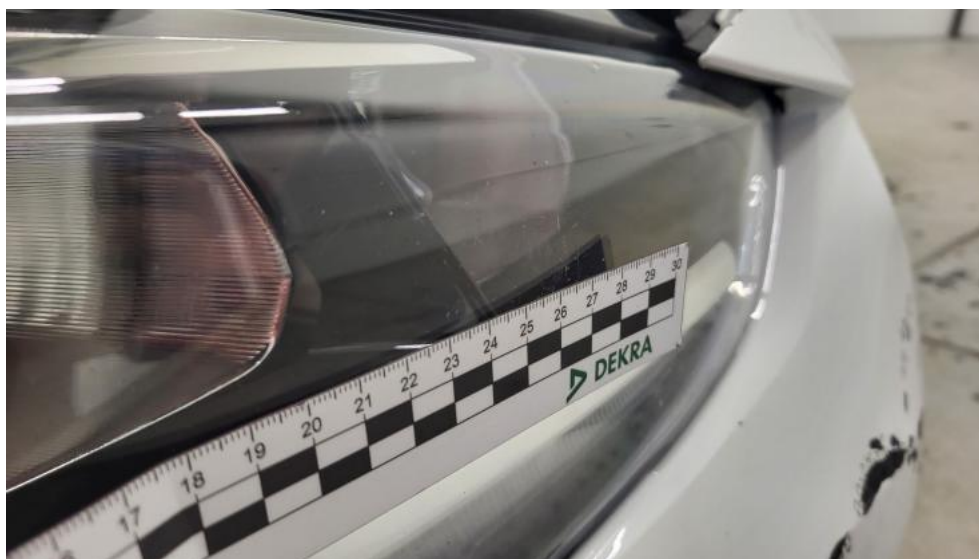
**Fot. 59.**  
Reflektor P - Rysa/odprysk 1

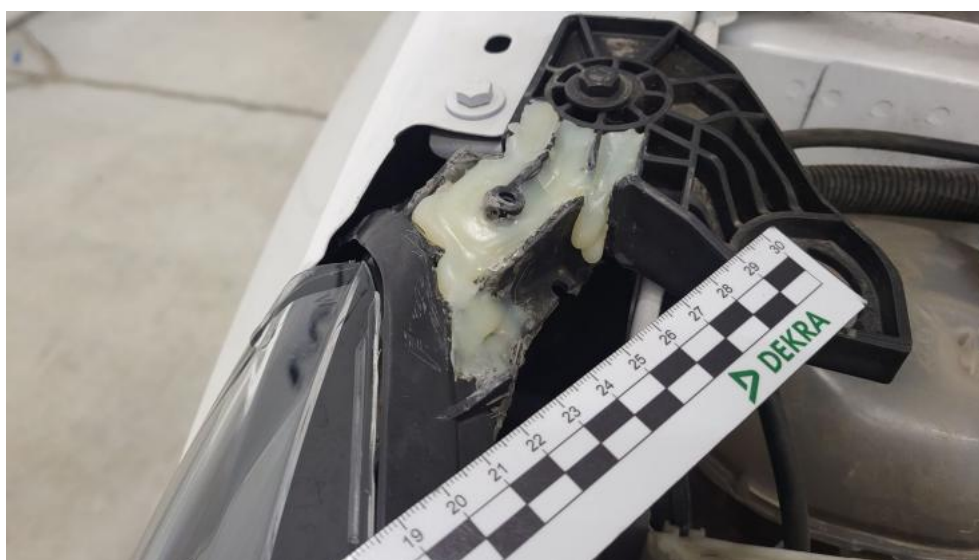
**Fot. 60.**  
Reflektor P - Inne 1

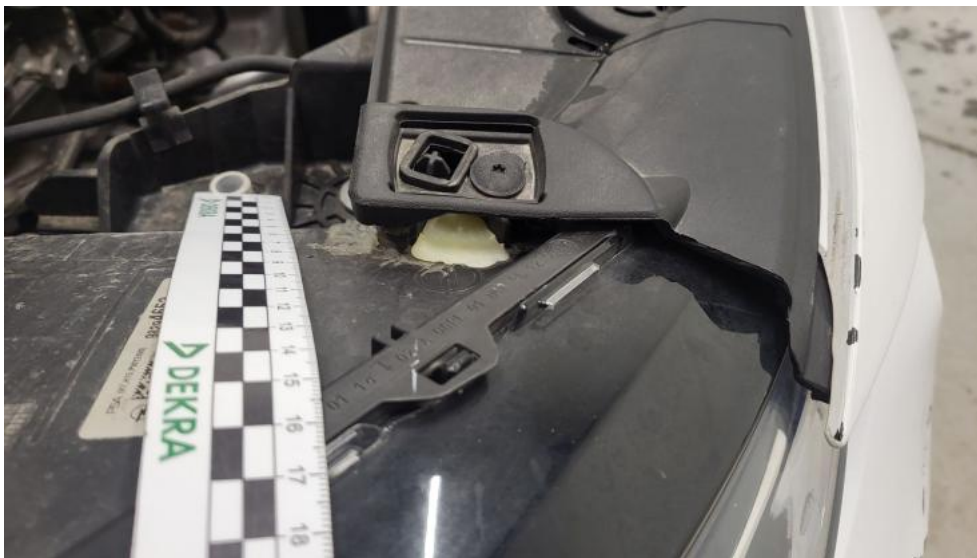
**Fot. 61.**  
Reflektor P - Inne 2

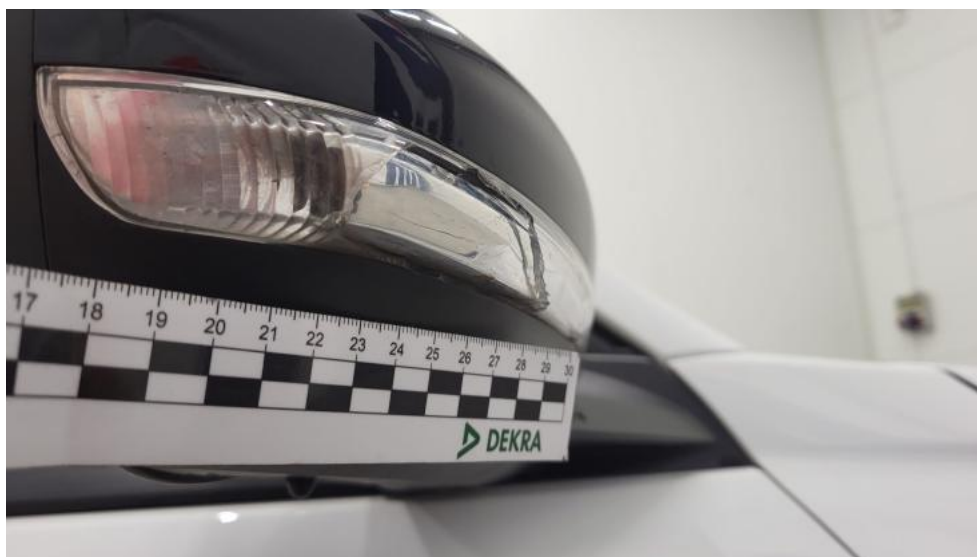
**Fot. 63.**  
Lusterko zew P - Pęknięcie/rozerwanie 1

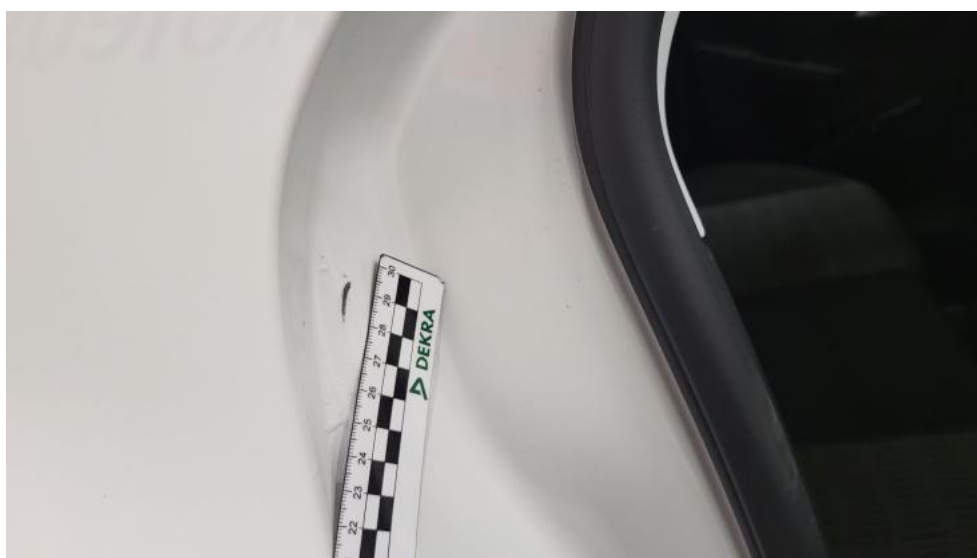
**Fot. 64.**  
Błotnik tylny P / Ściana boczna P - Rysa/odprysk 1

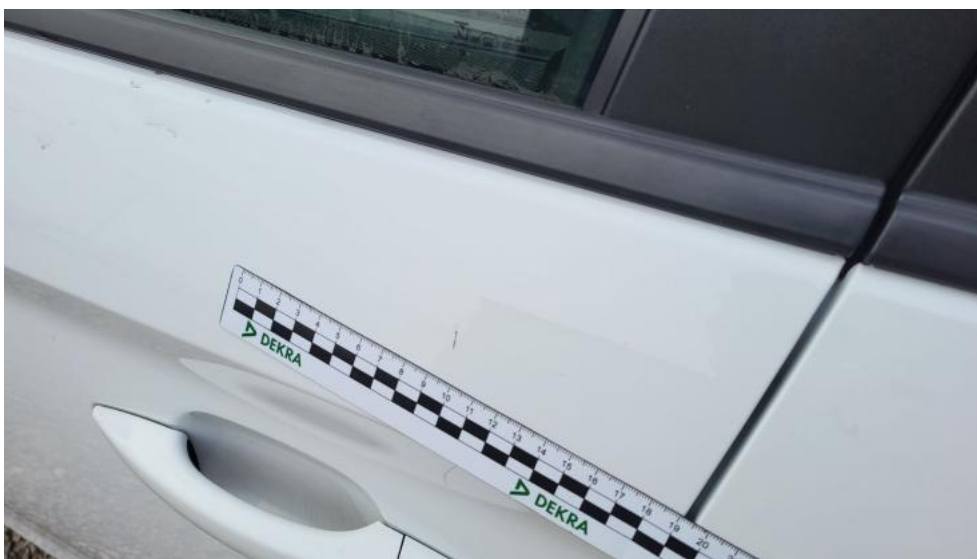
**Fot. 69.**  
Drzwi przed L - Wgniecenie/odkształcenie 1

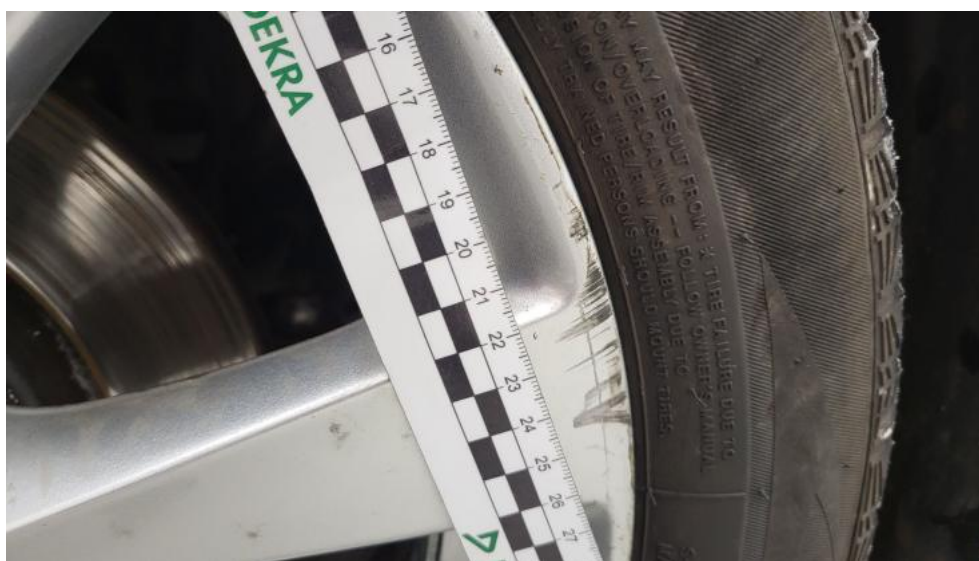
**Fot. 71.**

Felga Aluminiowa przednia L - Rysa/odprysk 1

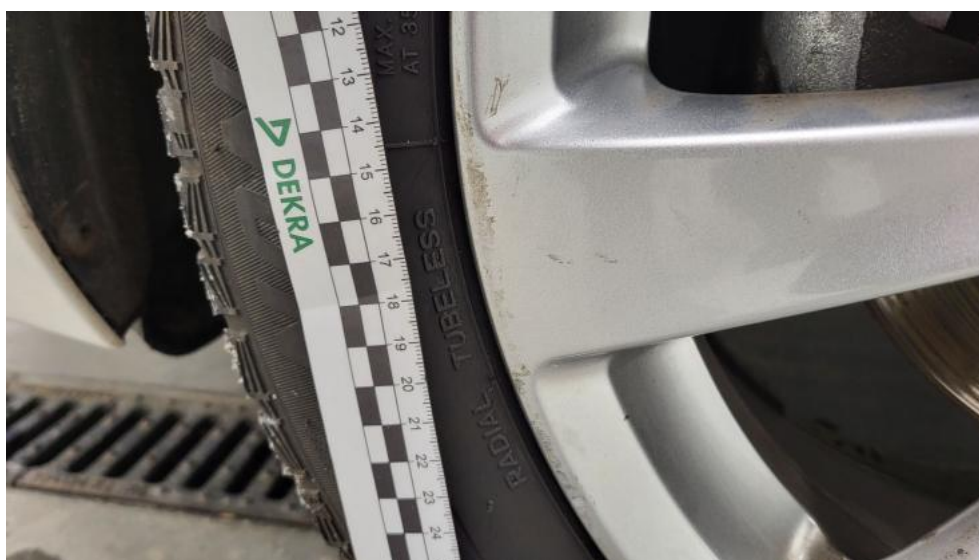
**Fot. 72.**

Felga Aluminiowa przednia L - Rysa/odprysk 2

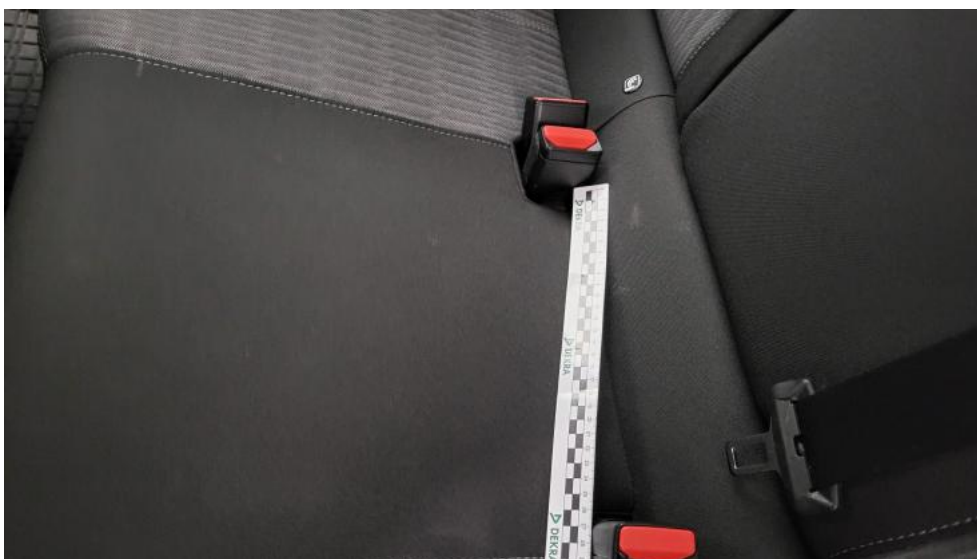
**Fot. 73.**  
Kanapa tyl. - Inne 1

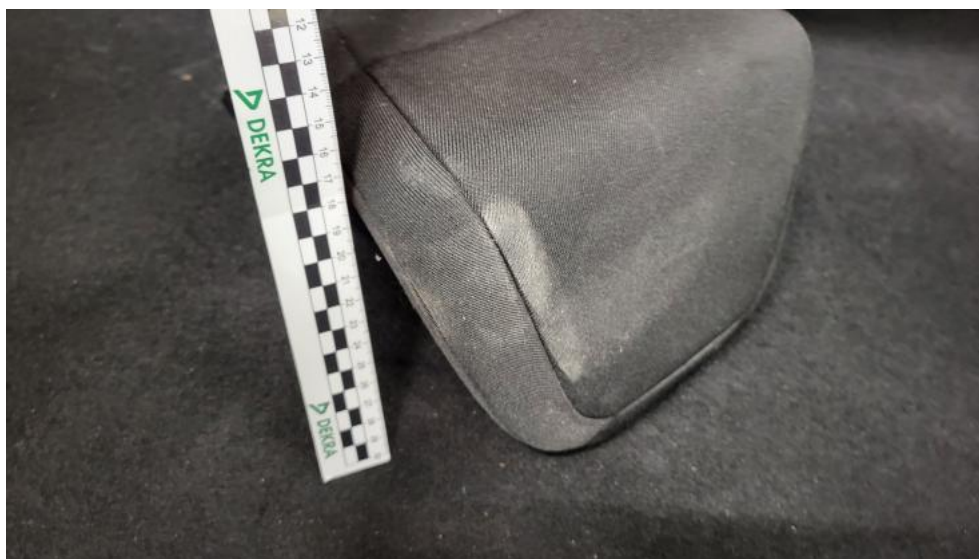
Przebieg przekroczony o 26120 km. Aktywna kontrolka serwisu. Aktywna kontrolka ciśnienia w oponach. Rysy na samochodzie. Lewy zagłówek tylnej kanapy w bagażniku.

**Fot. 77.**  
Zagłówek lew. kanapy tyl. - Inne 2

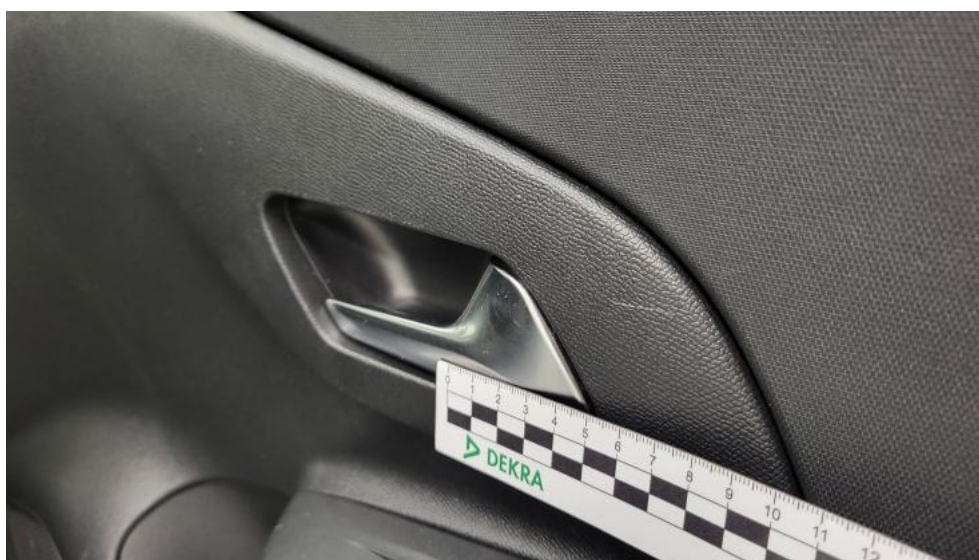
**Fot. 78.**  
Tapicerka drzwi przednich P - Rysa/odprysk 1

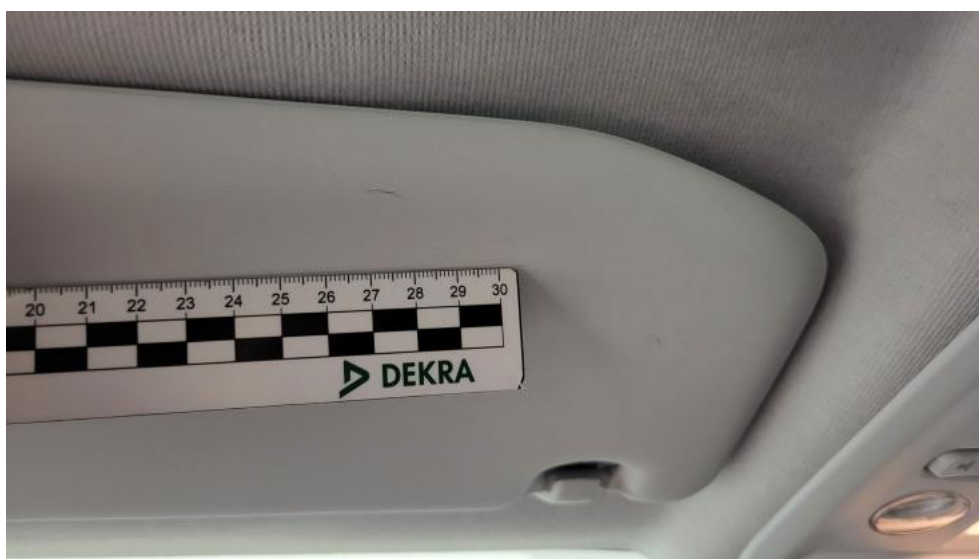
**Fot. 79.**  
Osłona p/słoneczna lewa - Inne 1

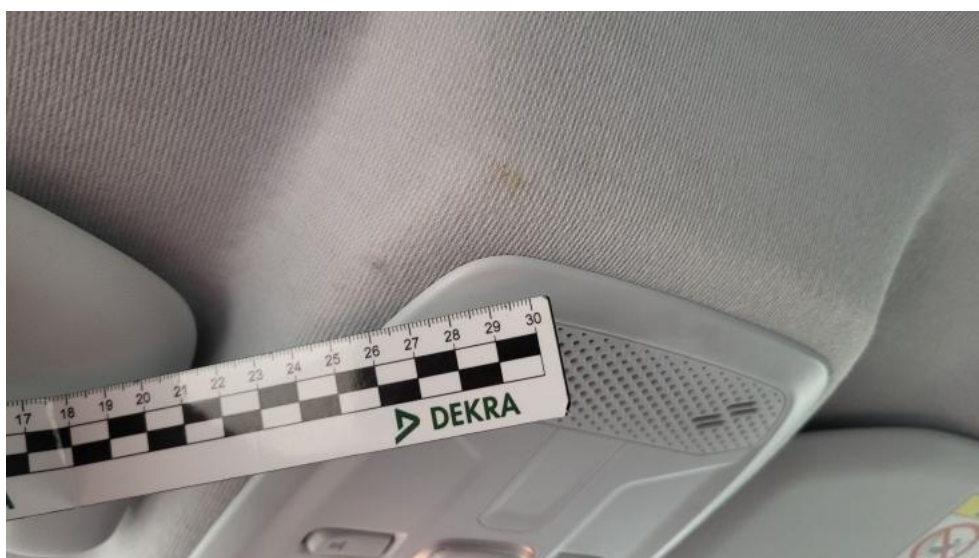
**Fot. 80.**  
Podsufitka - Inne 1

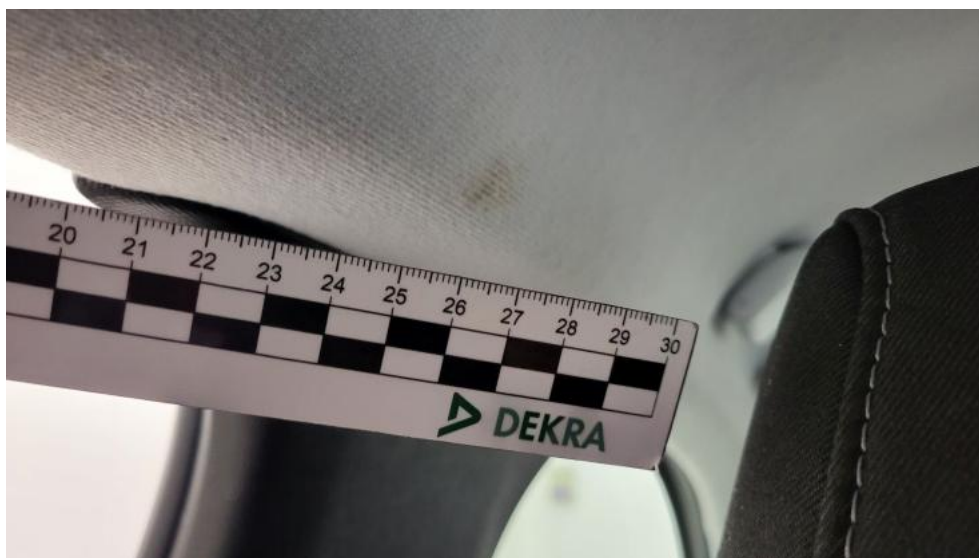
**Fot. 82.**  
Podsufitka() - Inne 3
