DEKRA's commission No. : PKOL(W)/LODZ/73285/24/09/23
 commission/ damage No. : 00770/LF/23
 Date of commission: 23-09-2024

Vehicle data

PHOTOGRAPHIC DOCUMENTATION

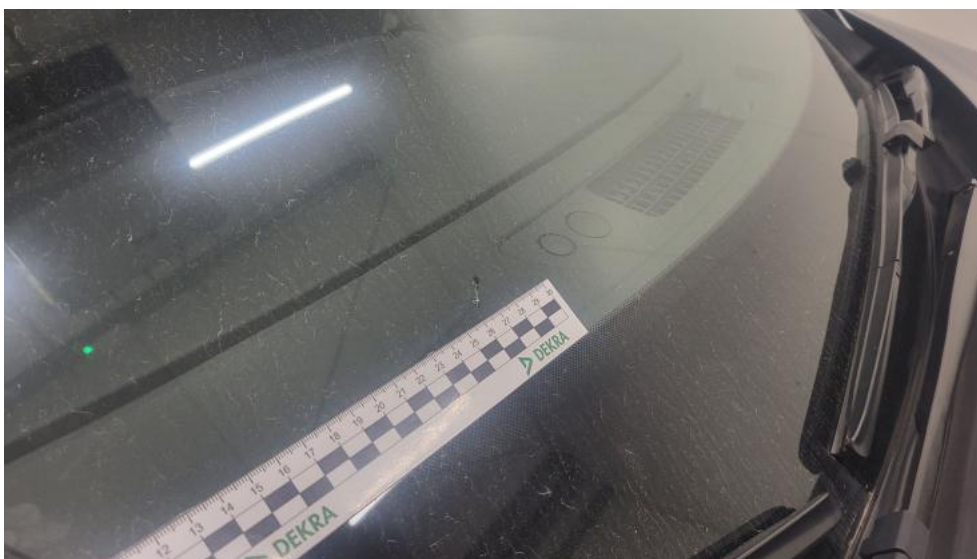
Photo 35.
Szyba czołowa - Pęknięcie/rozerwanie 1

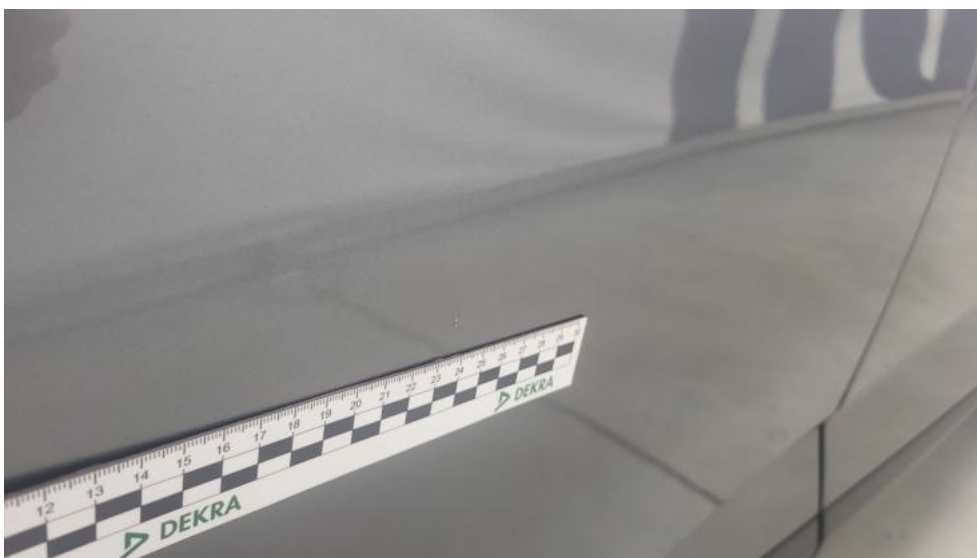
Dostarczone ksero pozwolenia. Rysy na samochodzie.

Photo 36.
Drzwi tylne P - Rysa/odprysk 1

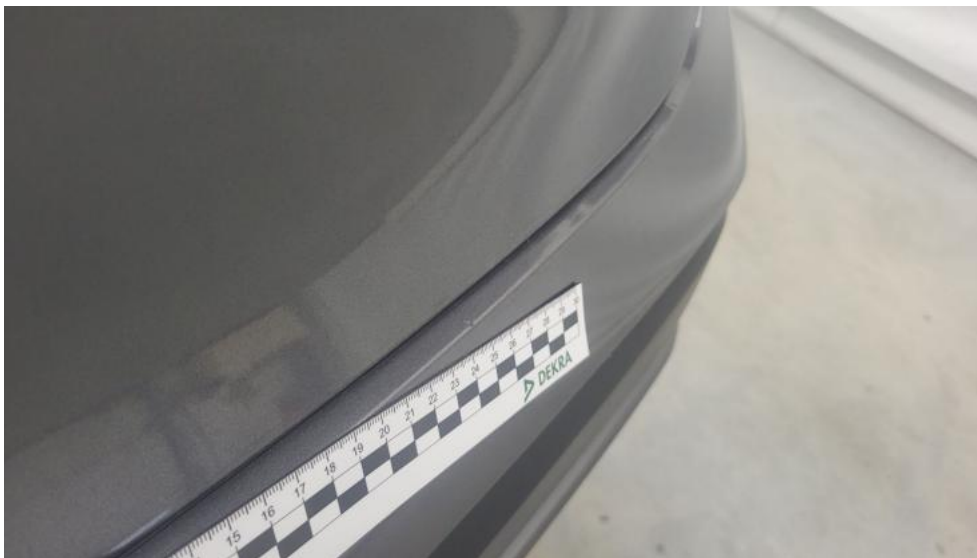
Photo 37.
Zderzak tylny - Rysa/odprysk 1

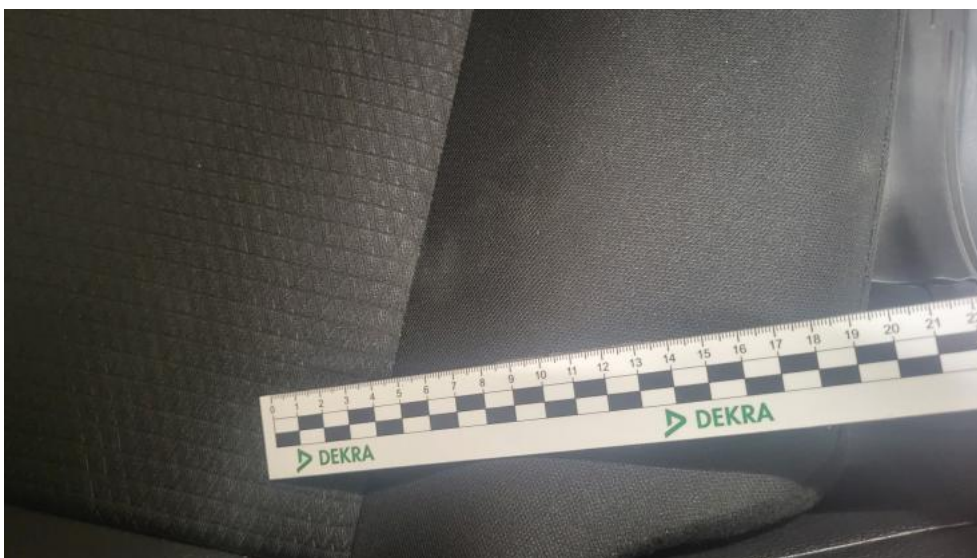
Photo 38.
Kanapa tyl. - Inne 1
