Nr zlecenia DEKRA: PKOL(W)/LODZ/01243/26/01/08  
Nr zlecenia/szkody: 24/005231  
Data zlecenia: 08-01-2026

| Producent | TOYOTA |
| Model | Corolla TS Kombi 18-22 |
| Nr rejestracyjny | WU7596R |

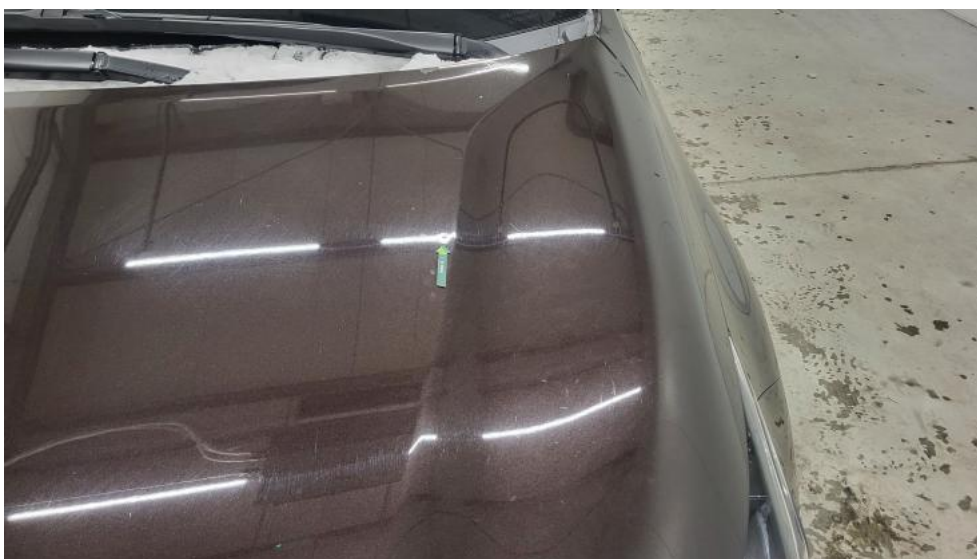
**Fot. 37.**

Pokrywa komory silnika - Wgniecenie/odkształcenie 1

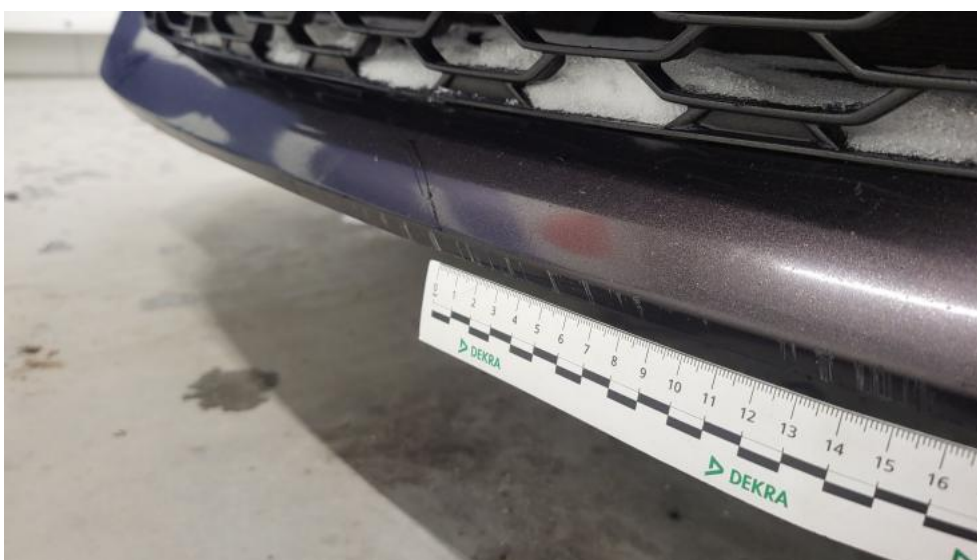
**Fot. 38.**

Spoiler zderzaka przedniego - Rysa/odprysk 1

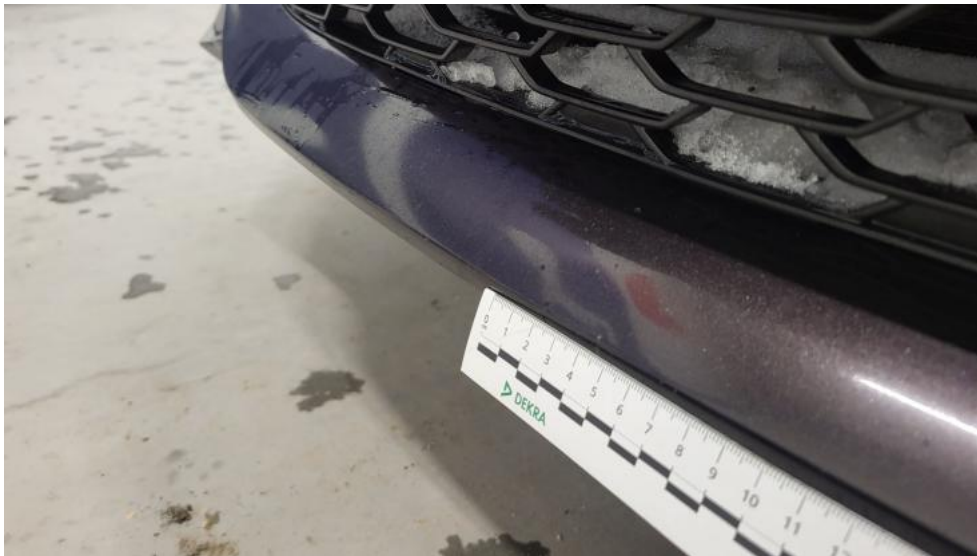
**Fot. 39.**

Spoiler zderzaka przedniego - Wgniecenie/odkształcenie 1

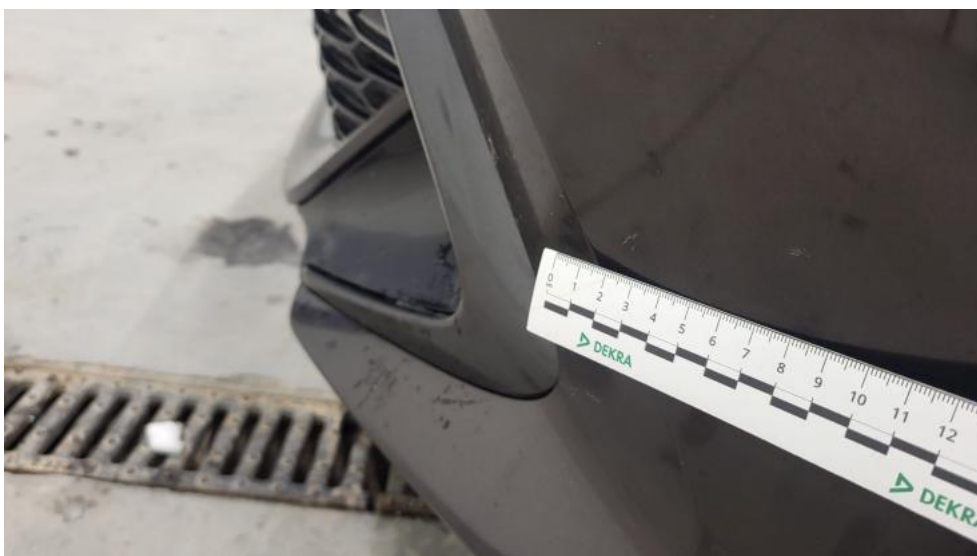
**Fot. 40.**

Zderzak - Rysa/odprysk 1

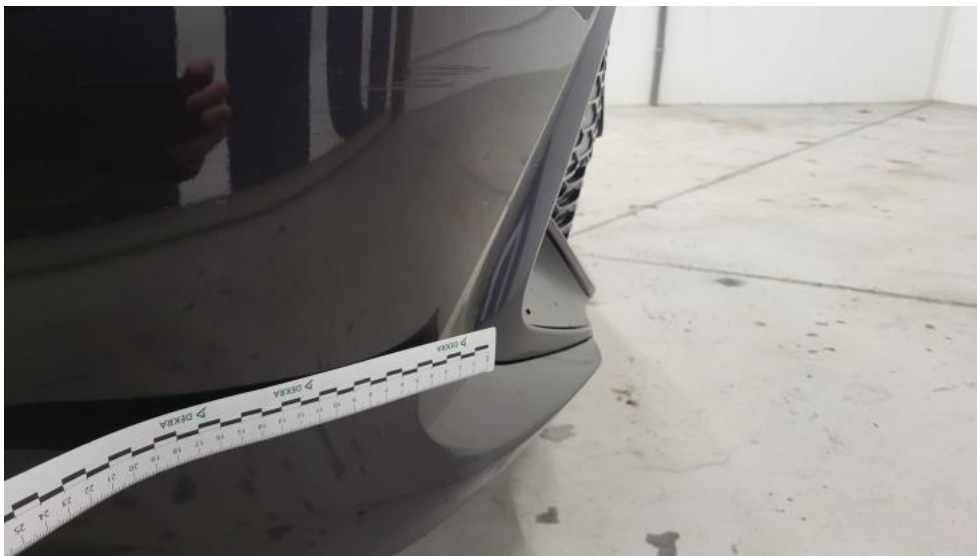
**Fot. 41.**

Zderzak - Rysa/odprysk 2

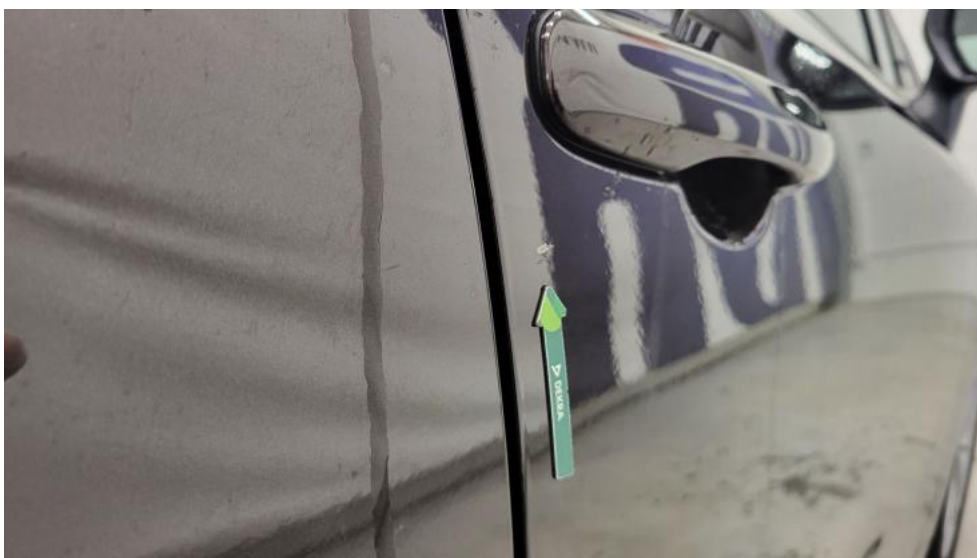
**Fot. 42.**

Drzwi przednie P - Wgniecenie/odkształcenie 1

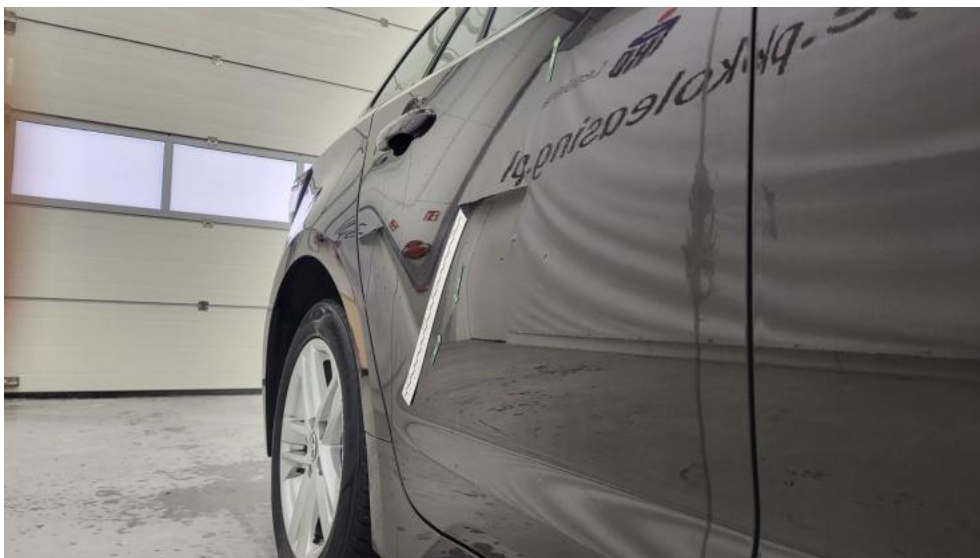
**Fot. 44.**

Drzwi tylne P - Wgniecenie/odkształcenie 1

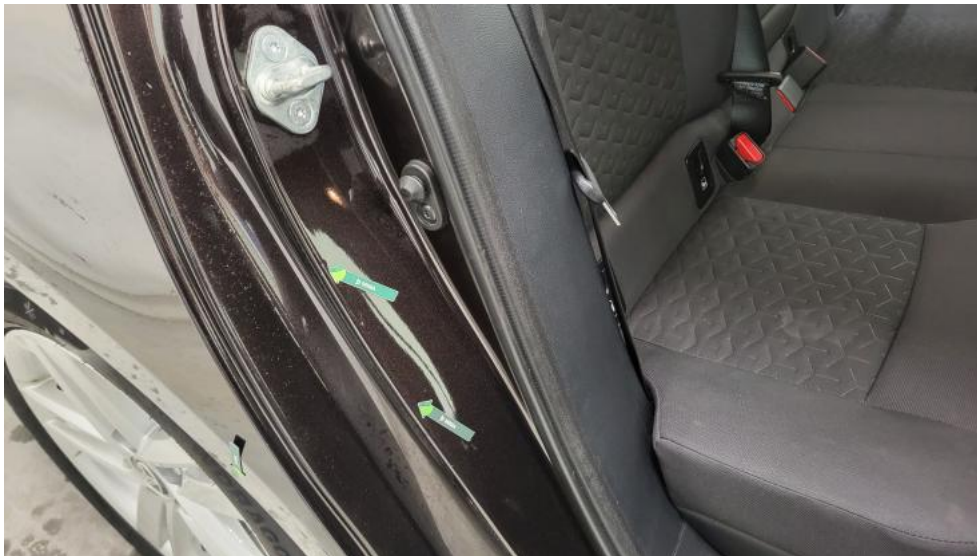
**Fot. 45.**

Błotnik tylny P / Ściana boczna P - Wgniecenie/odkształcenie 1

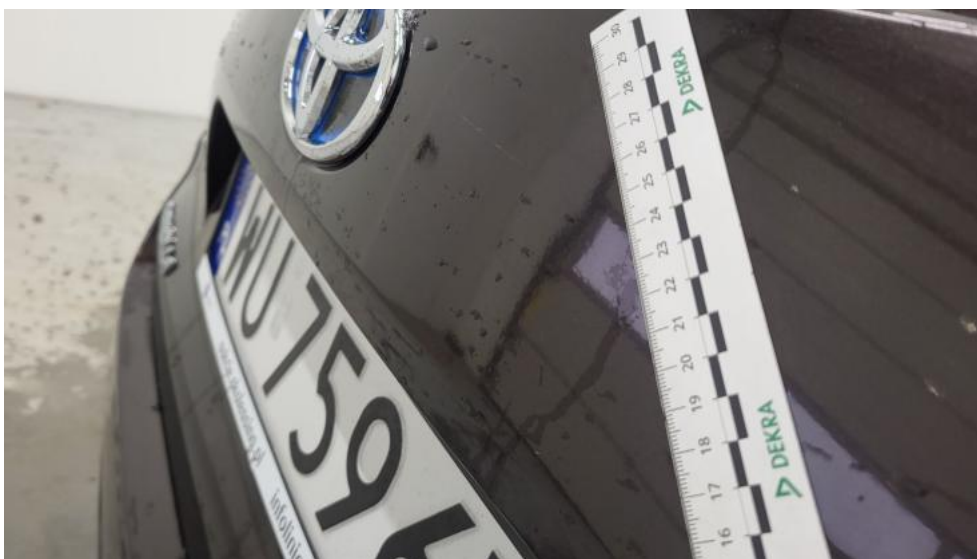
**Fot. 47.**

Pokrywy bagażnika - Wgniecenie/odkształcenie 2

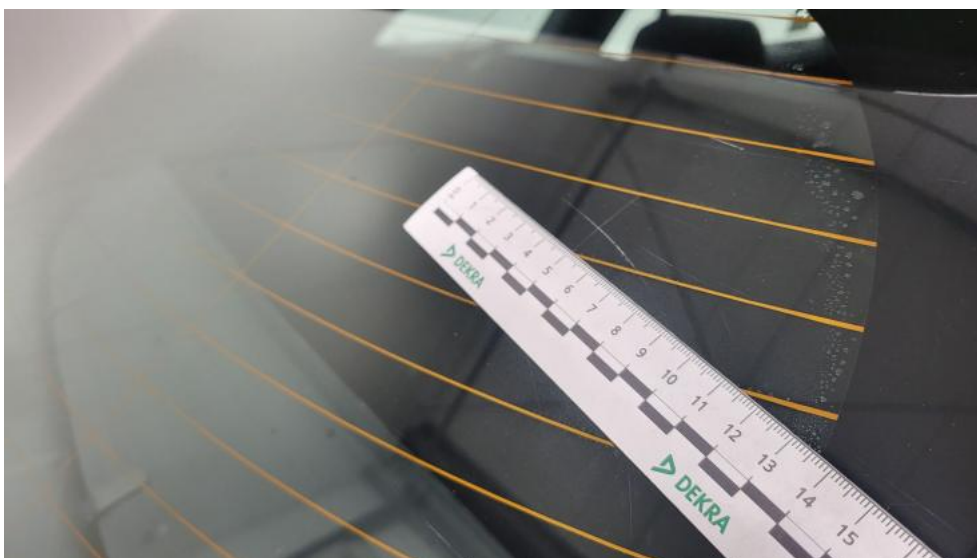
**Fot. 48.**

Szyba tylna - Rysa/odprysk 1

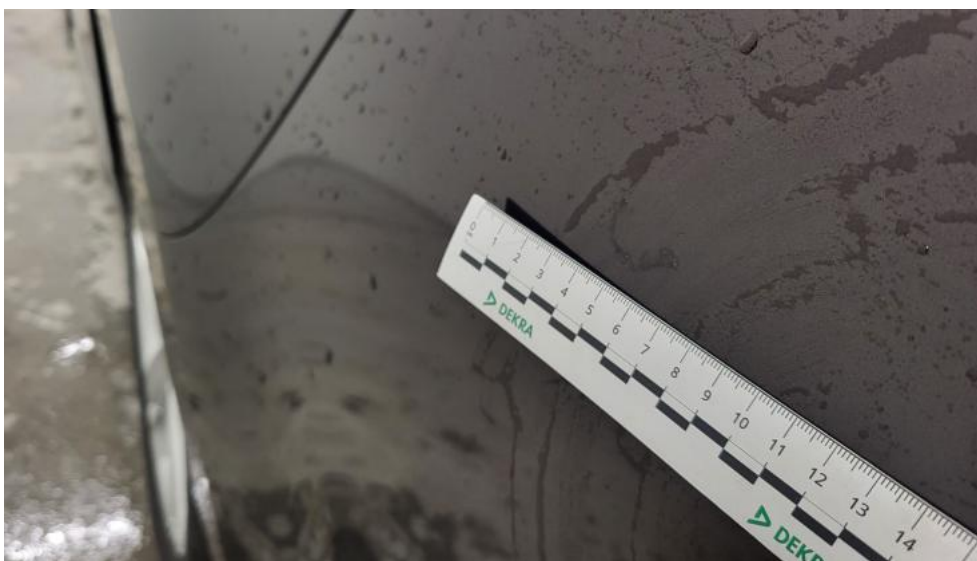
**Fot. 49.**

Zderzak tylny - Rysa/odprysk 1

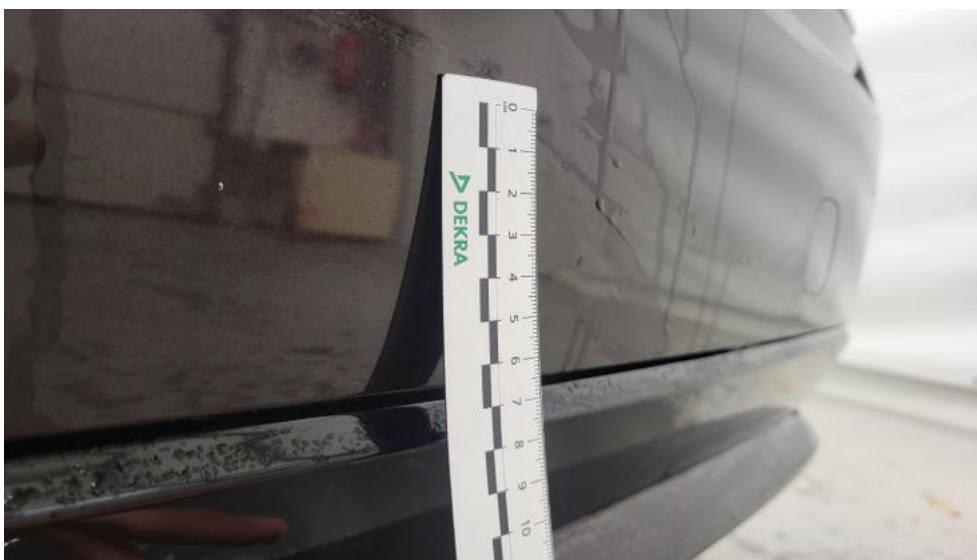
**Fot. 50.**

Zderzak tylny - Wgniecenie/odkształcenie 1

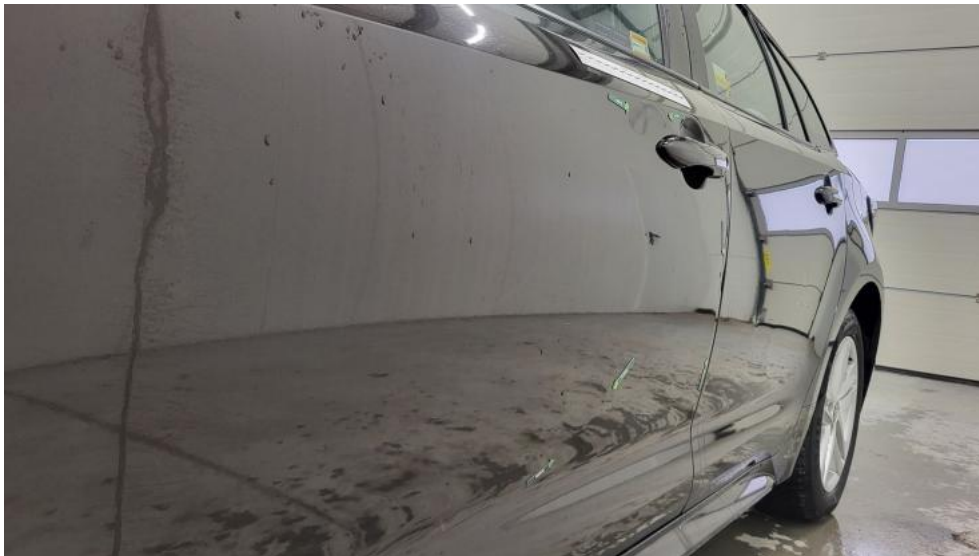
**Fot. 53.**

Drzwi przed L - Wgniecenie/odkształcenie 1

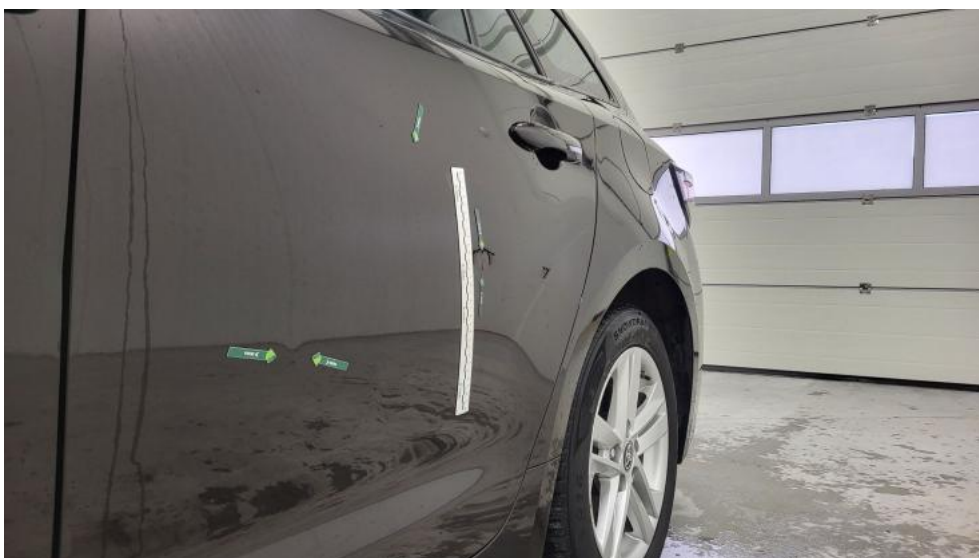
**Fot. 54.**

Drzwi tylne L - Wgniecenie/odkształcenie 1
