Nr zlecenia DEKRA: PKOL(W)/LODZ/102156/25/12/23  
Nr zlecenia/szkody: 25/009838  
Data zlecenia: 23-12-2025

**DEKRA Polska - Centrala**  
02-673 Warszawa, ul. Konstruktorska 12A

| Model | Seria 3 [G20] 18-22 |
| Typ/wersja | 320i xDrive Sport Line aut |

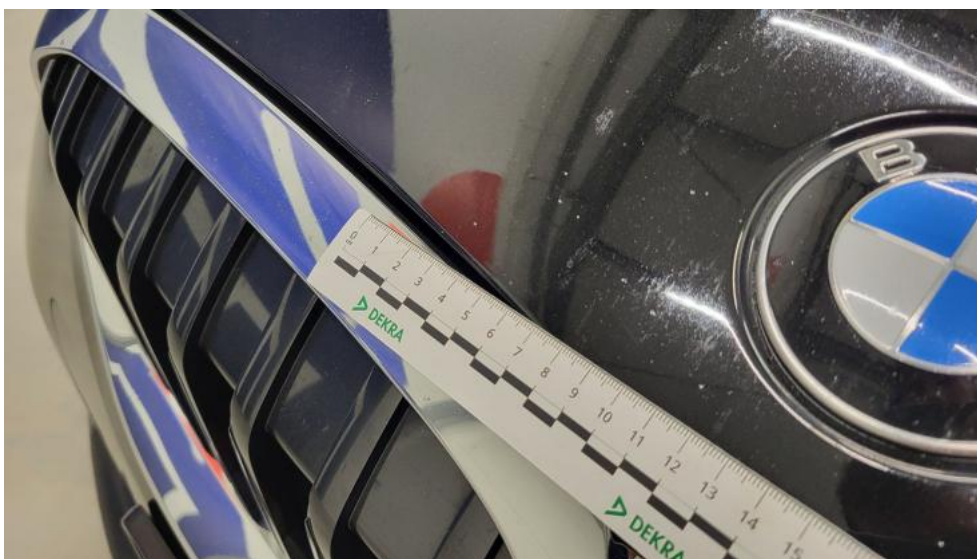
**Fot. 37.**

Pokrywa komory silnika - Rysa/odprysk 1

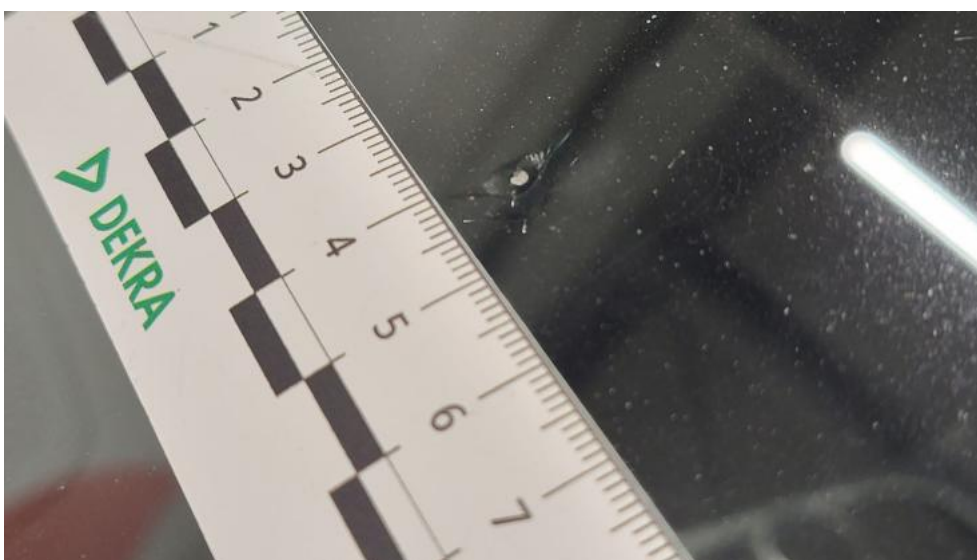
**Fot. 40.**

Szyba czołowa - Pęknięcie/rozerwanie 1

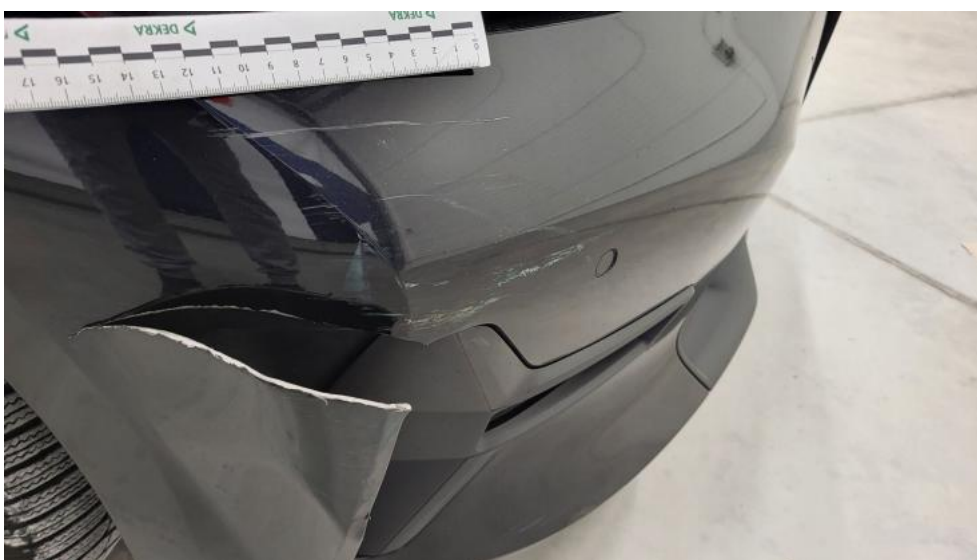
**Fot. 42.**

Zderzak - Rysa/odprysk 2

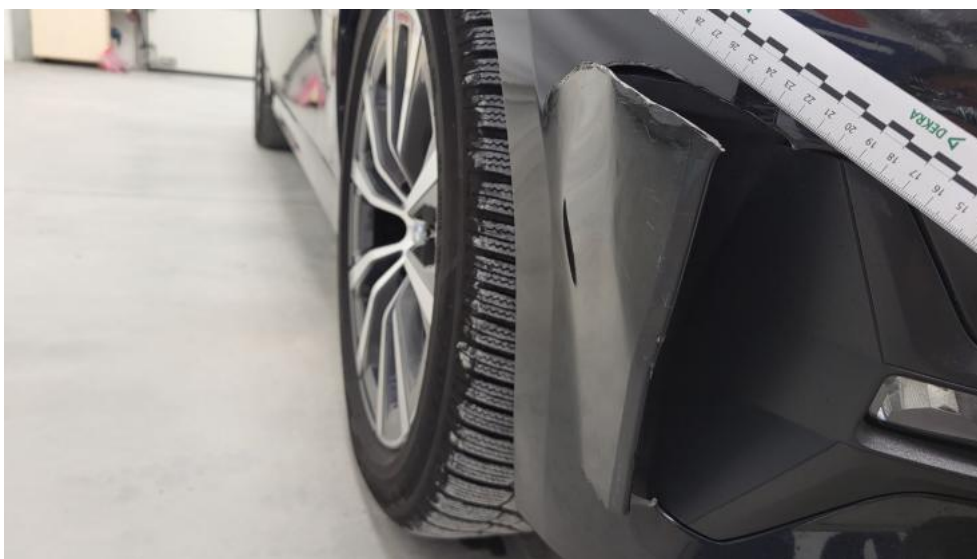
**Fot. 43.**  
Zderzak - Pęknięcie/rozerwanie 1

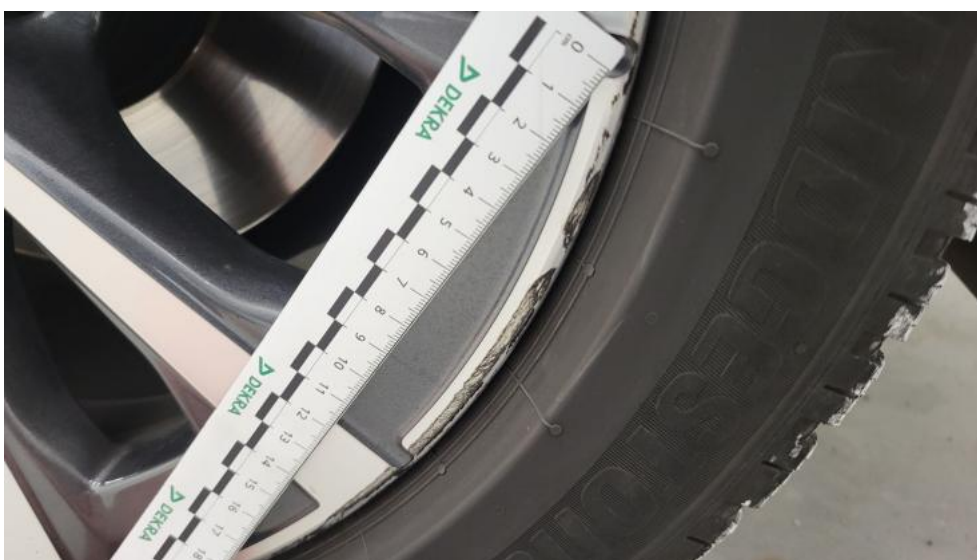
**Fot. 44.**  
Felga aluminiowa przednia P - Rysa/odprysk 1

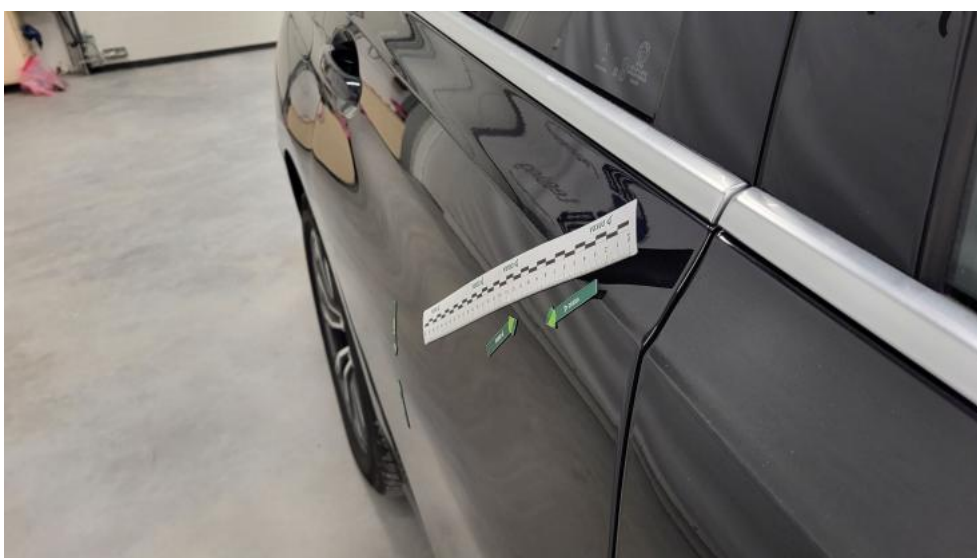
**Fot. 46.**

Drzwi tylne P - Wgniecenie/odkształcenie 1

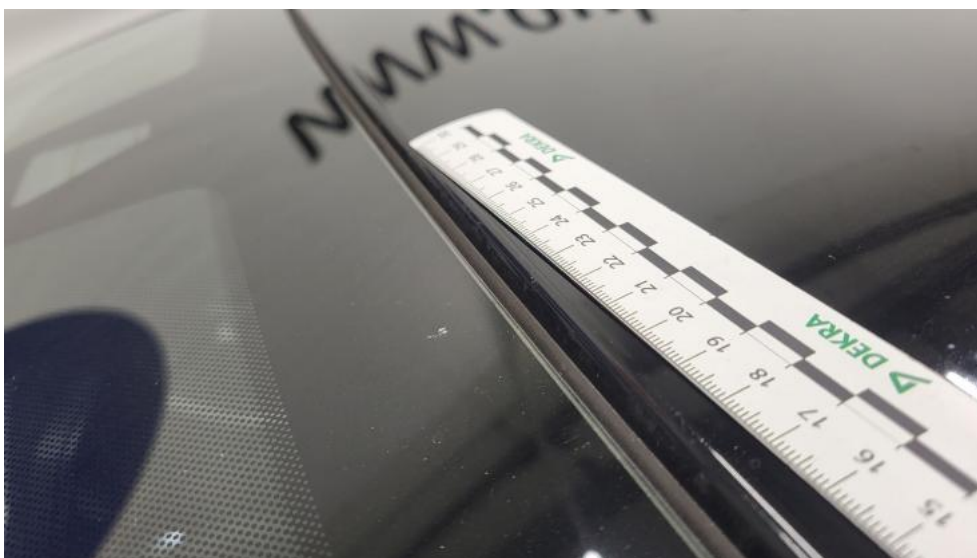
**Fot. 50.**  
Dach - Rysa/odprysk 1

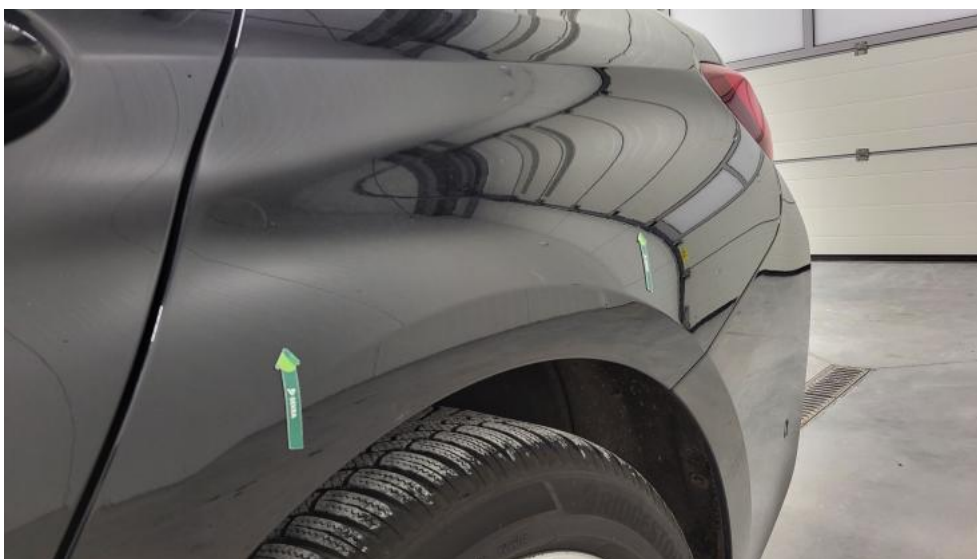
**Fot. 51.**

Błotnik tylny L / Ściana boczna L - Wgniecenie/odkształcenie 1

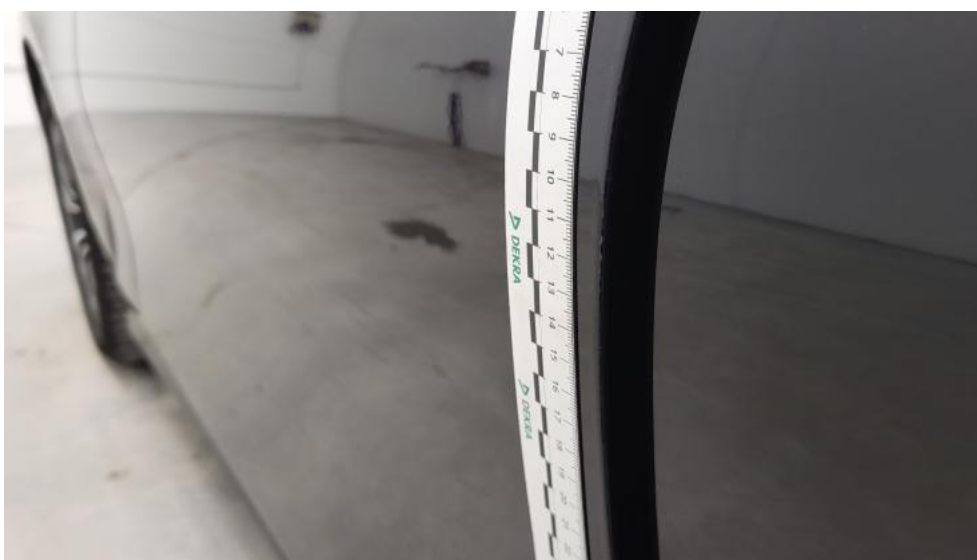
**Fot. 52.**

Drzwi przed L - Rysa/odprysk 1

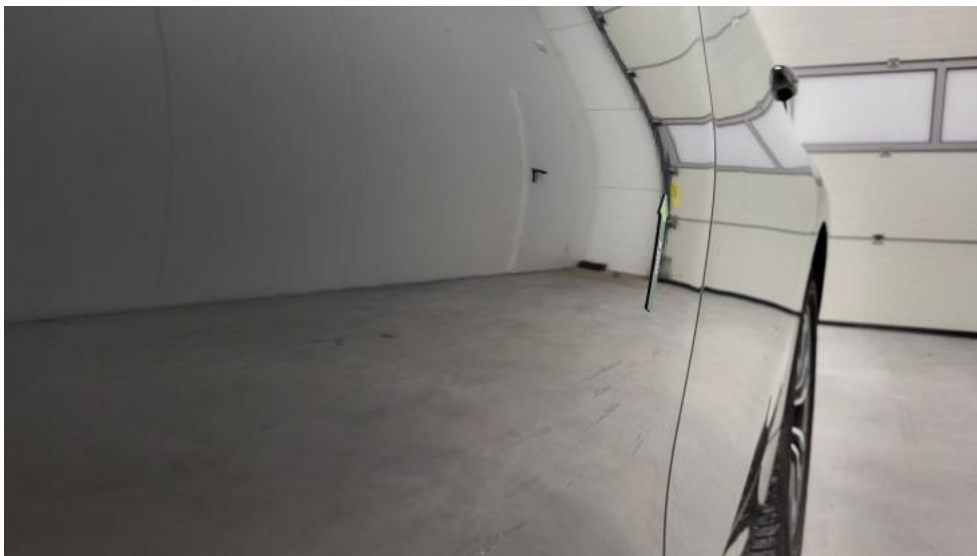
**Fot. 53.**

Drzwi przed L - Wgniecenie/odkształcenie 1

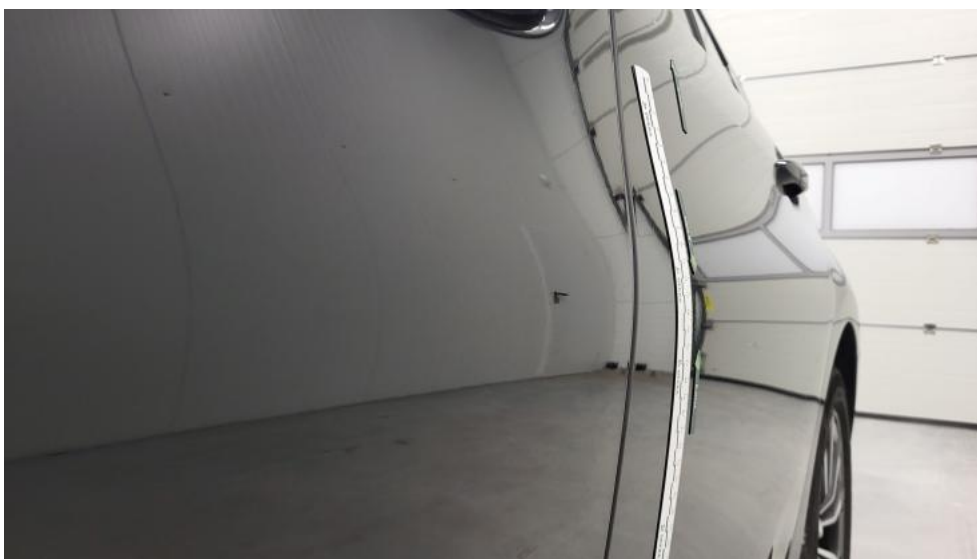
**Fot. 55.**

Drzwi tylne L - Wgniecenie/odkształcenie 1

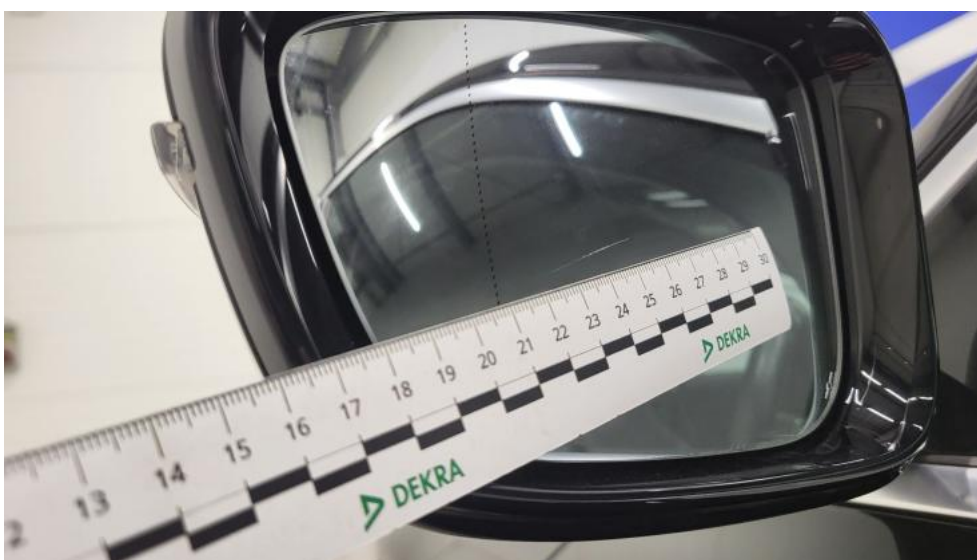
**Fot. 56.**

Lusterko zew L - Rysa/odprysk 1

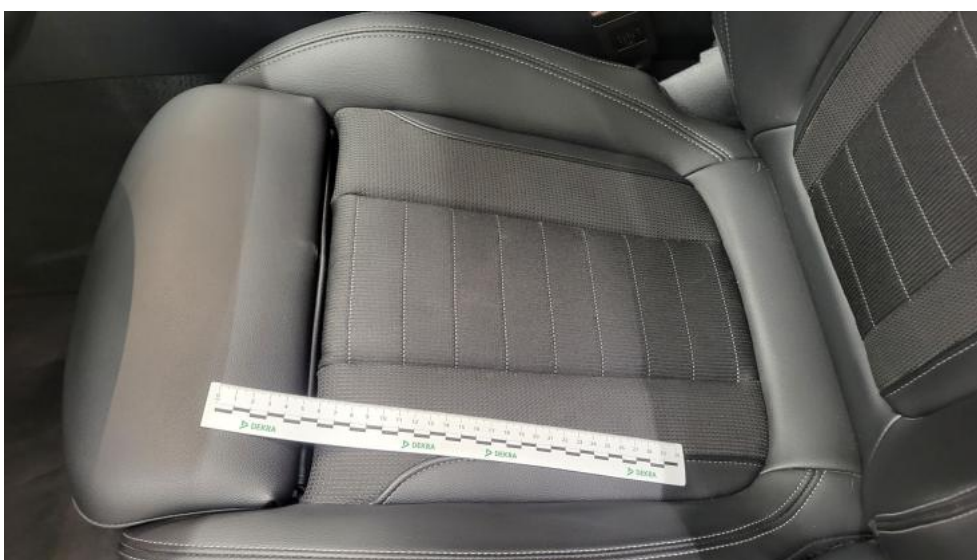
**Fot. 58.**

Fotel prz. lew. - Inne 1

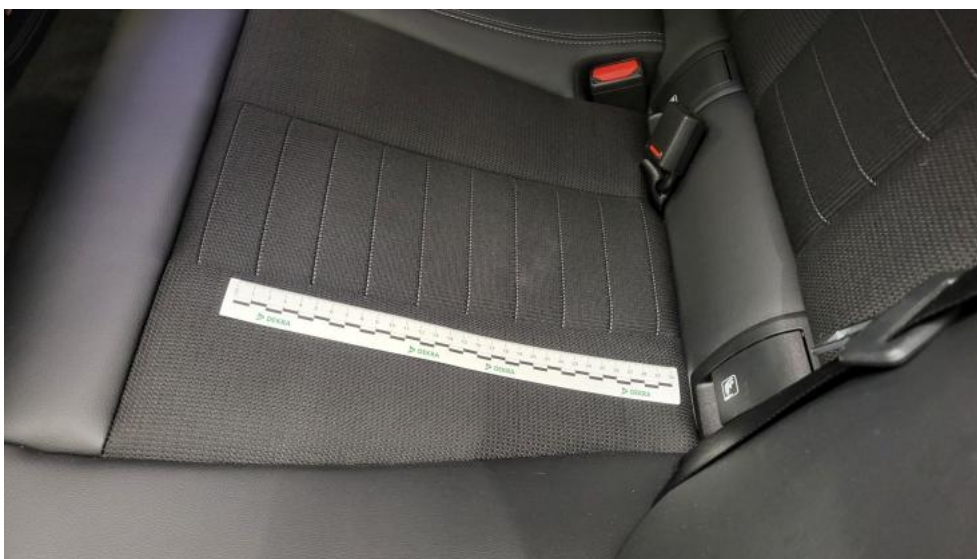
**Fot. 59.**  
Kanapa tyl. - Inne 1

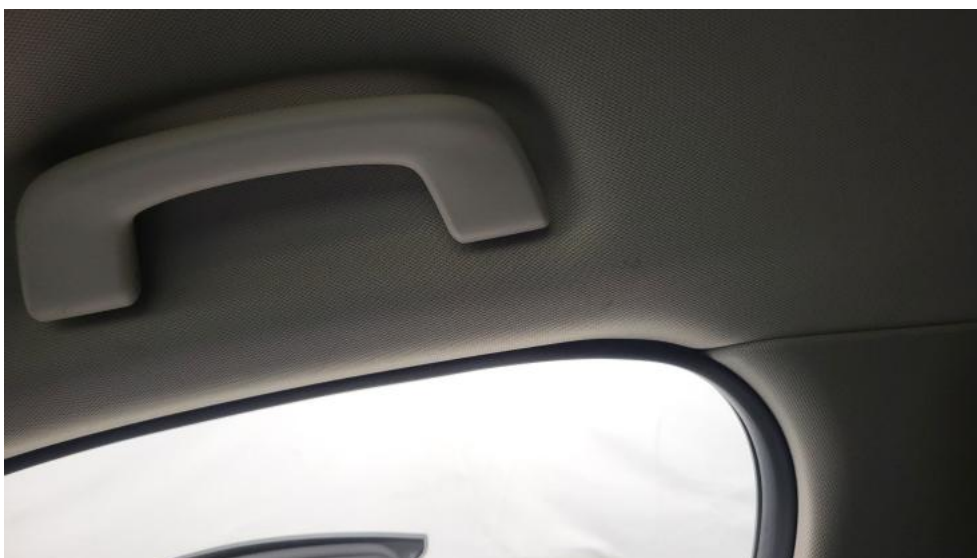
**Fot. 60.**  
Podsufitka - Inne 1
