DEKRA's commission No. : PKOL(W)/LODZ/99384/25/12/16  
commission/ damage No. : 22/001574  
Date of commission: 16-12-2025

| Manufacturer | MERCEDES-BENZ |
| Model | E Klasa Coupe [C 238] 16-20 |
| Registration /record No. | K1WODZU |

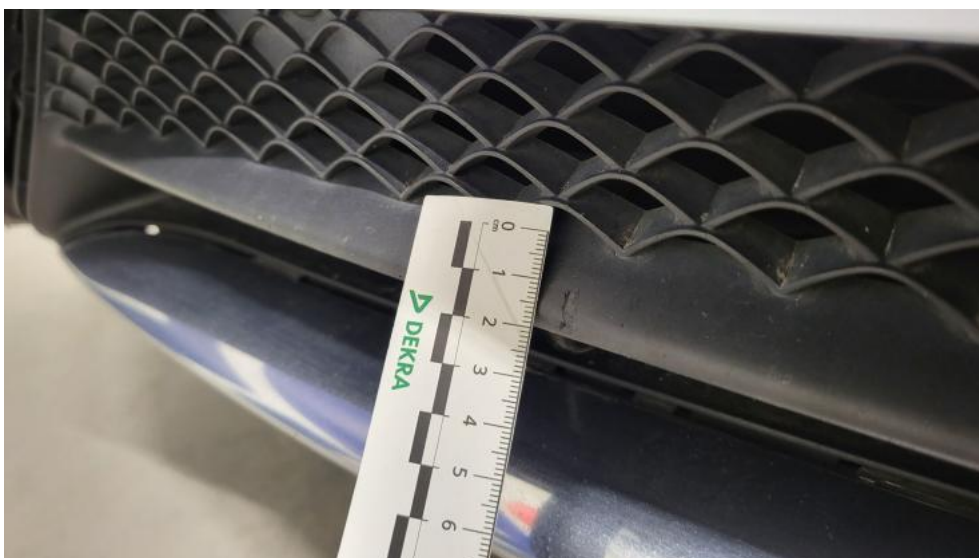
**Photo 46.**

Krata zderzaka prz. - Rysa/odprysk 1

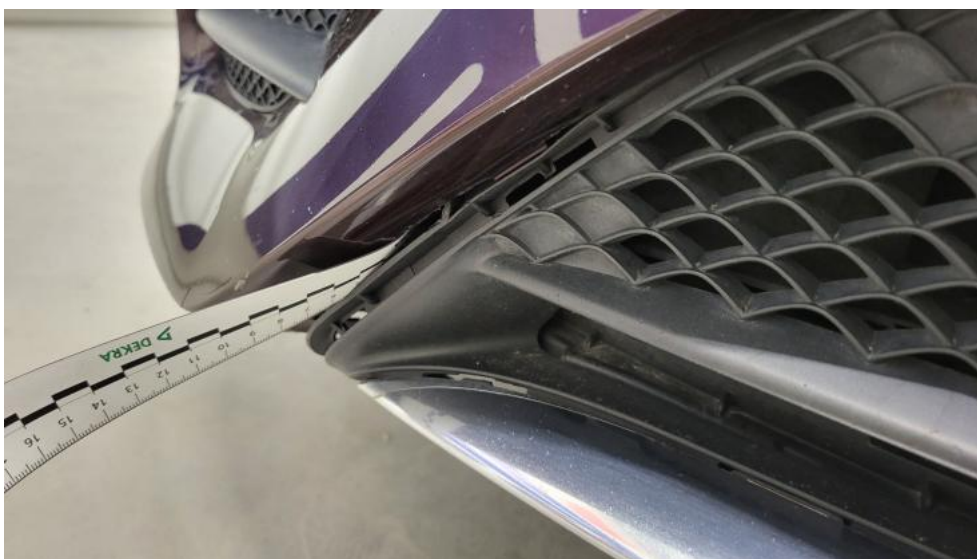
**Photo 47.**

Krata zderzaka prz. - Inne 1

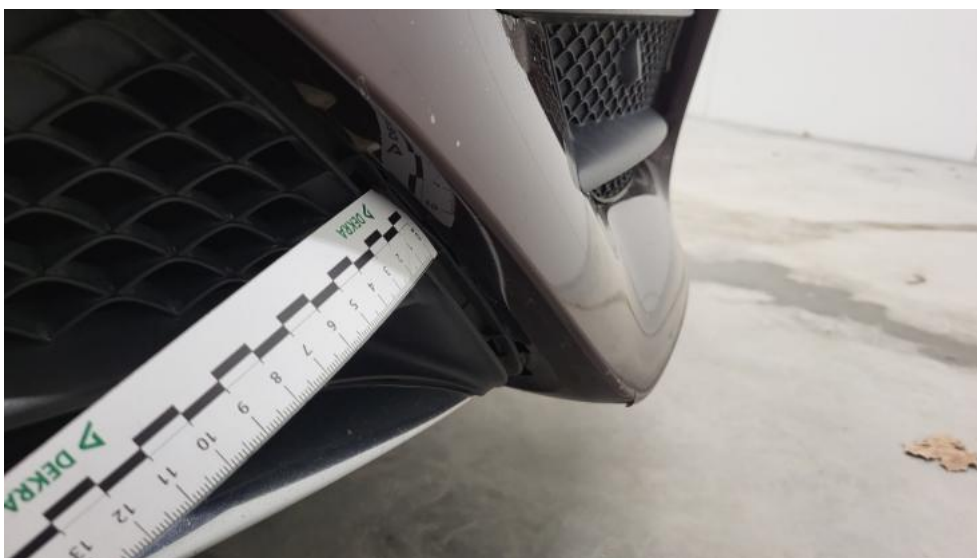
**Photo 48.**

Krata zderzaka prz. - Inne 2

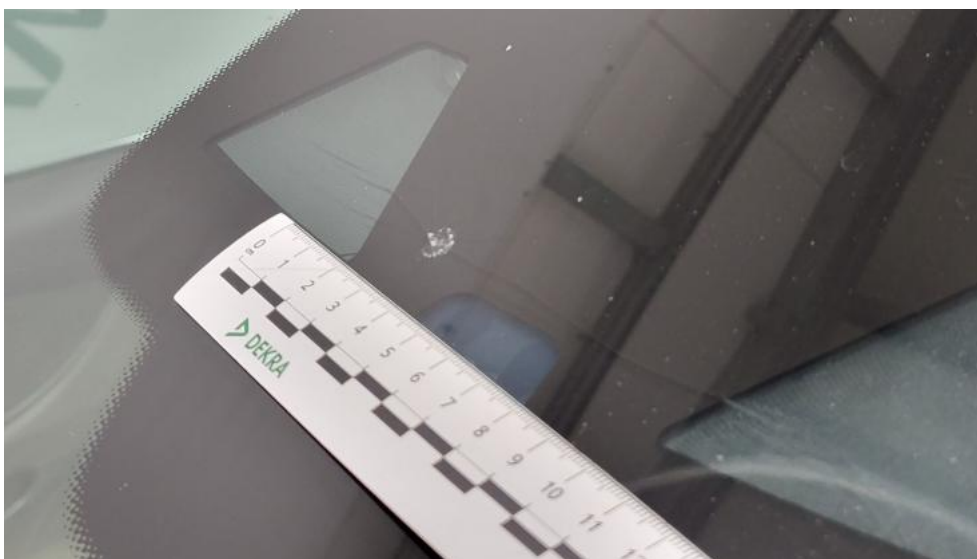
**Photo 49.**

Szyba czołowa - Pęknięcie/rozerwanie 1

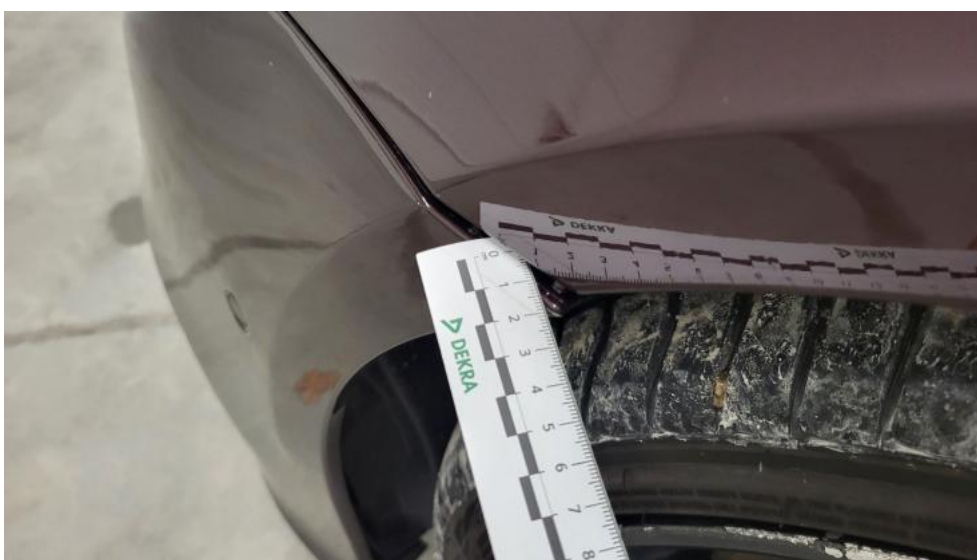
**Photo 50.**

Zderzak - Inne 1

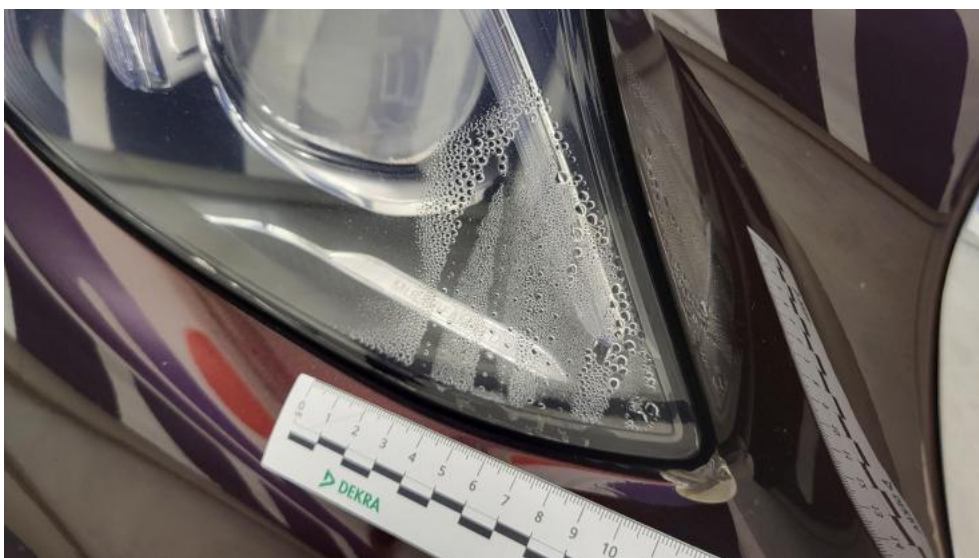
**Photo 52.**

Reflektor P - Inne 1

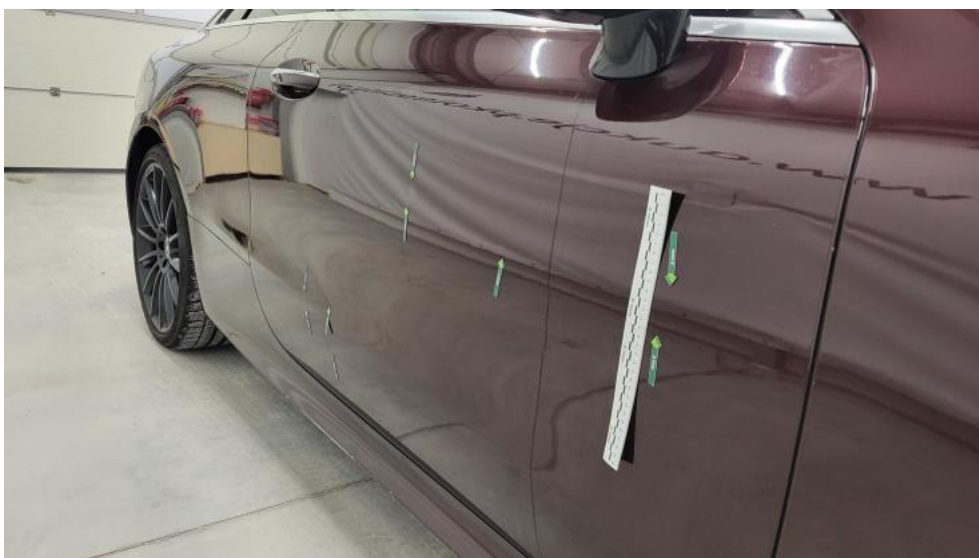
**Photo 54.**

Drzwi przednie P - Wgniecenie/odkształcenie 1

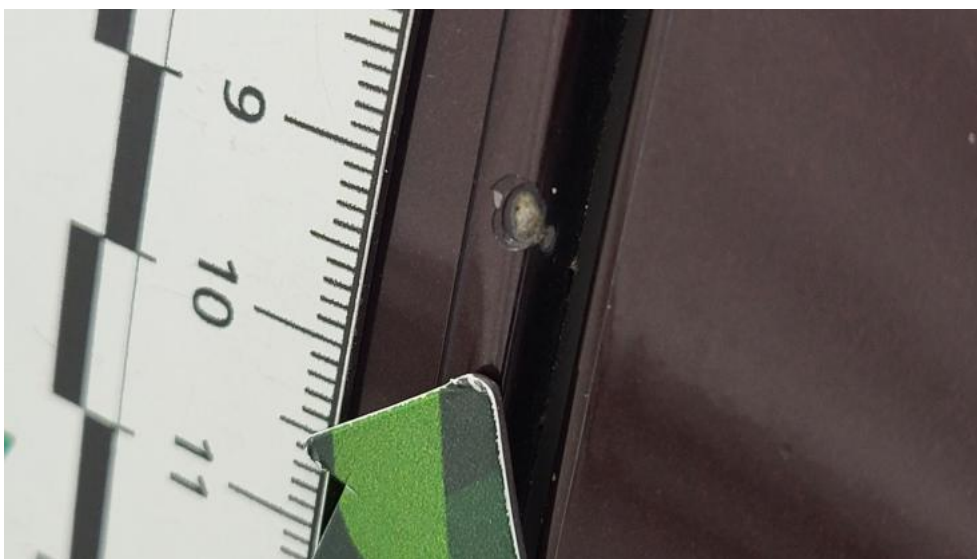
**Photo 55.**

Drzwi przednie P - Inne 1

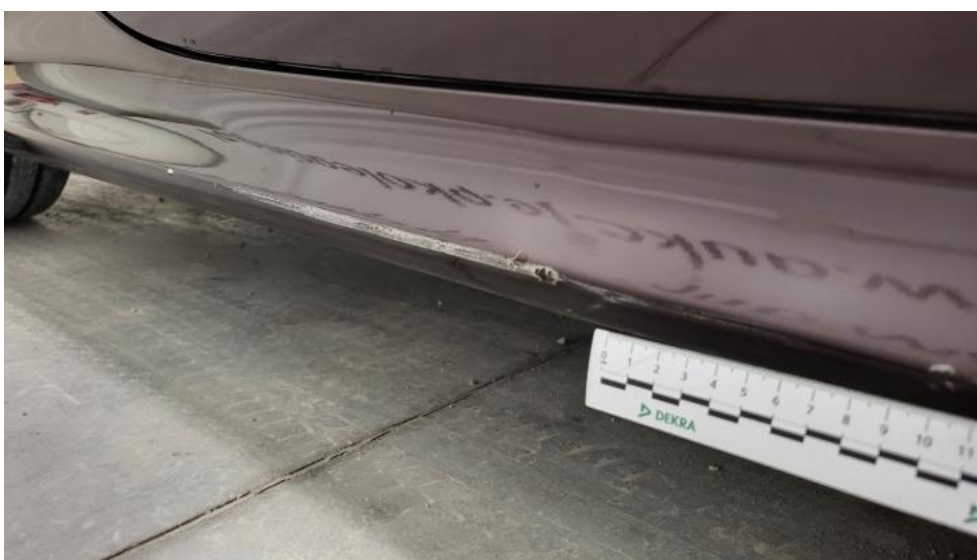
**Photo 56.**

Próg P - Rysa/odprysk 1

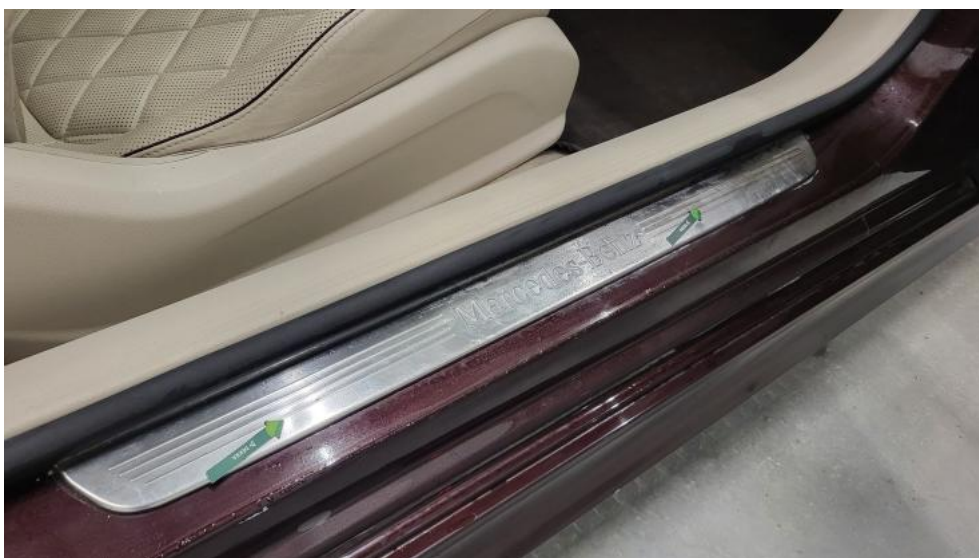
**Photo 58.**

Próg P - Wgniecenie/odkształcenie 2

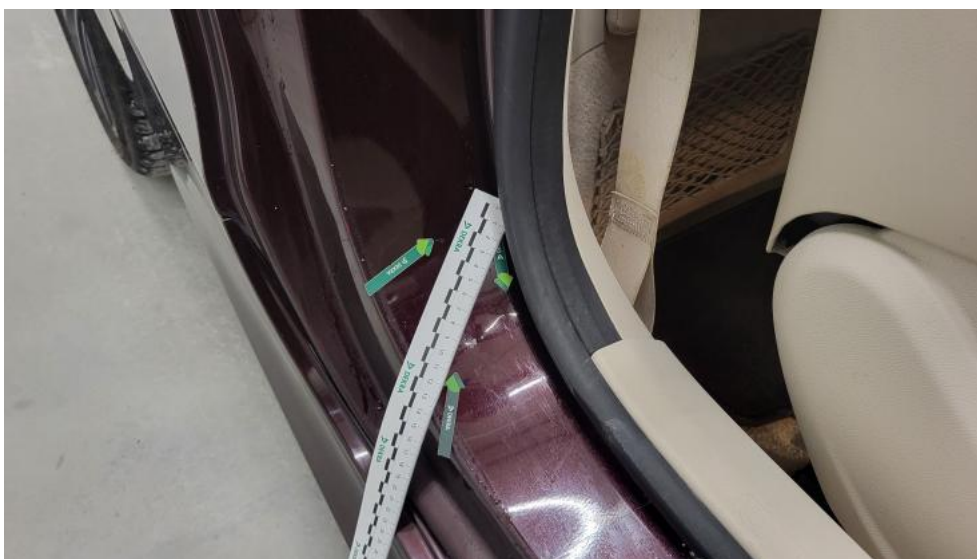
**Photo 59.**

Słupek środkowy P - Wgniecenie/odkształcenie 1

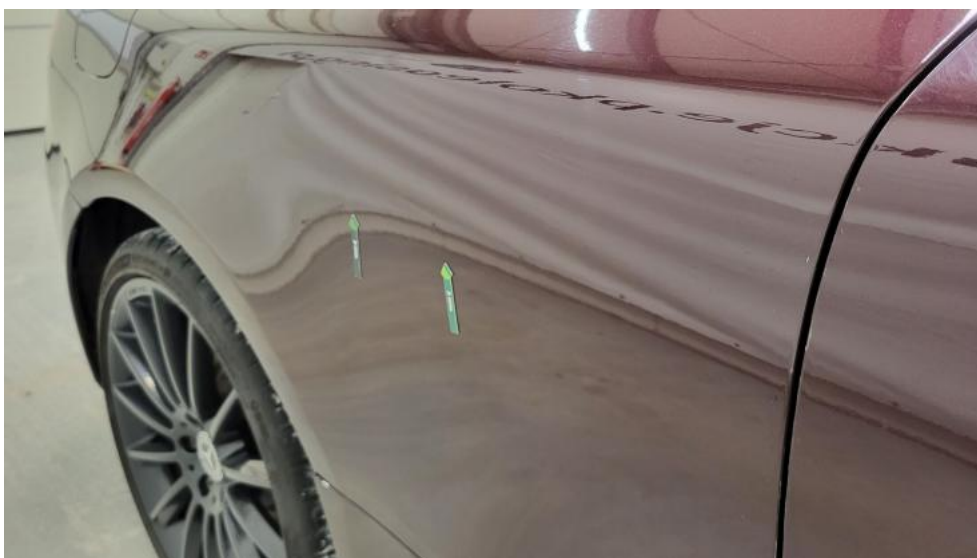
**Photo 60.**

Łotnik tylny P / Ściana boczna P - Wgniecenie/odkształcenie 1

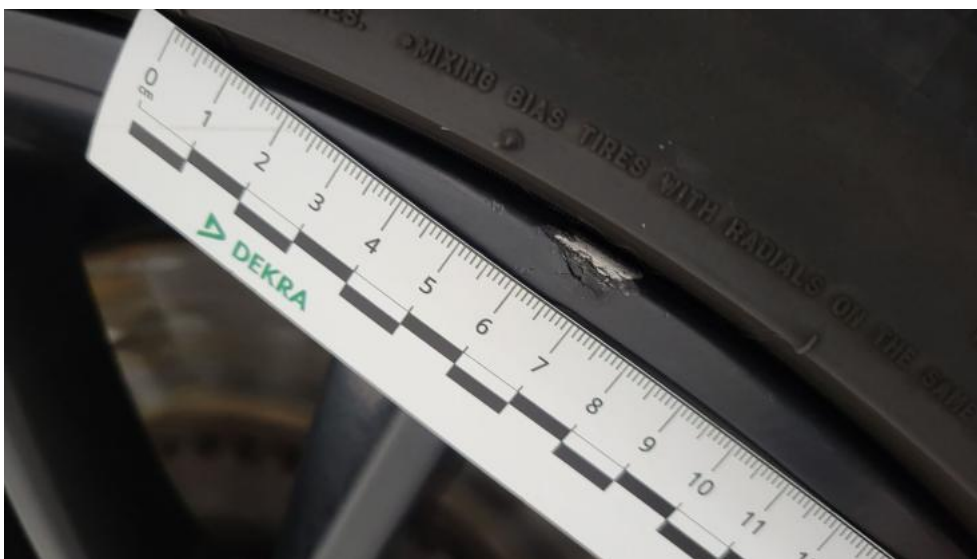
**Photo 61.**

Felga aluminiowa tylna P - Rysa/odprysk 1

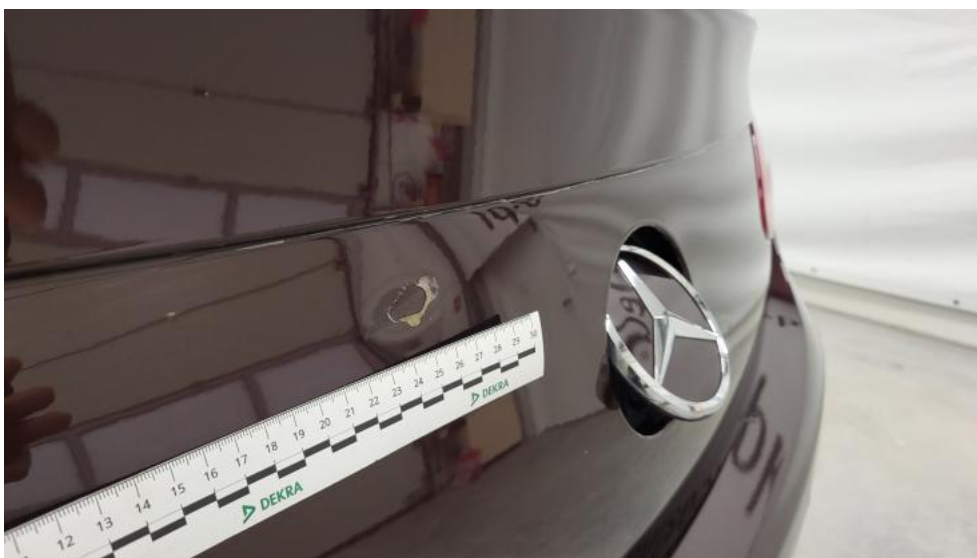
**Photo 62.**

Pokrywy bagażnika - Wgniecenie/odkształcenie 1

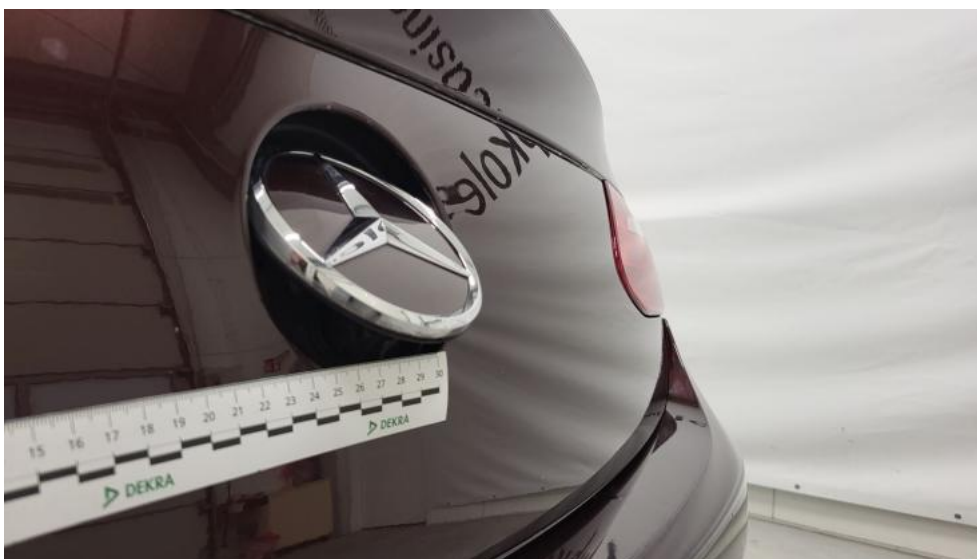
**Photo 63.**

Pokrywy bagażnika - Inne 1

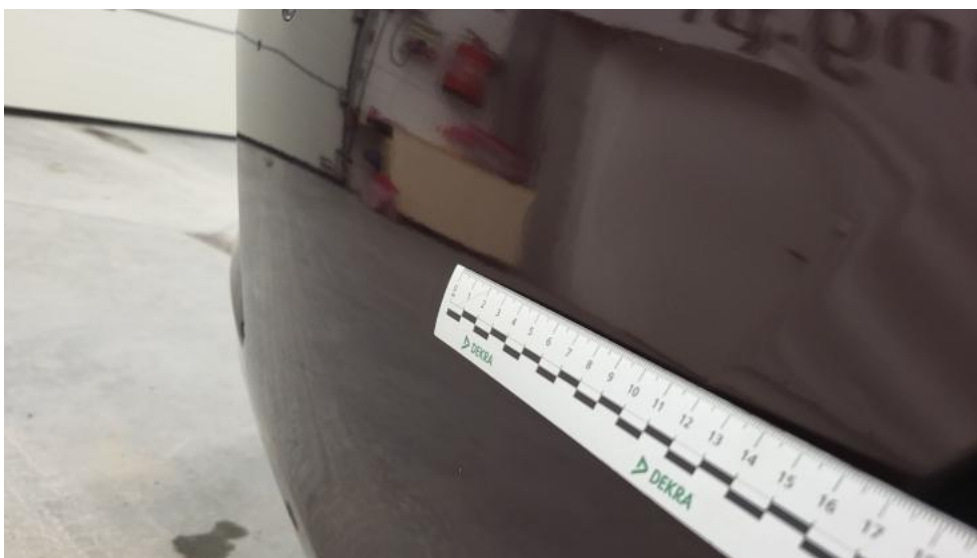
**Photo 64.**

Zderzak tylny - Wgniecenie/odkształcenie 1

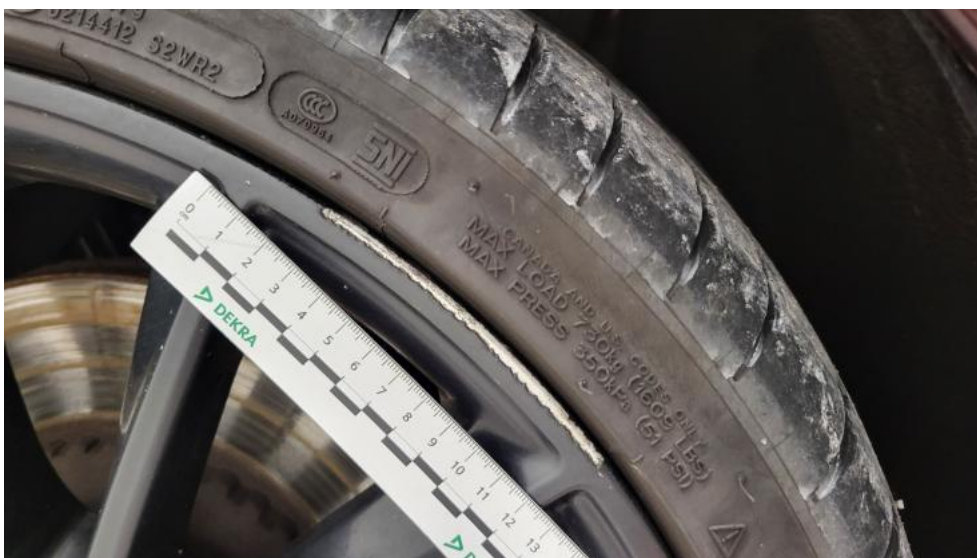
**Photo 66.**

Felga aluminiowa tylna L - Rysa/odprysk 1

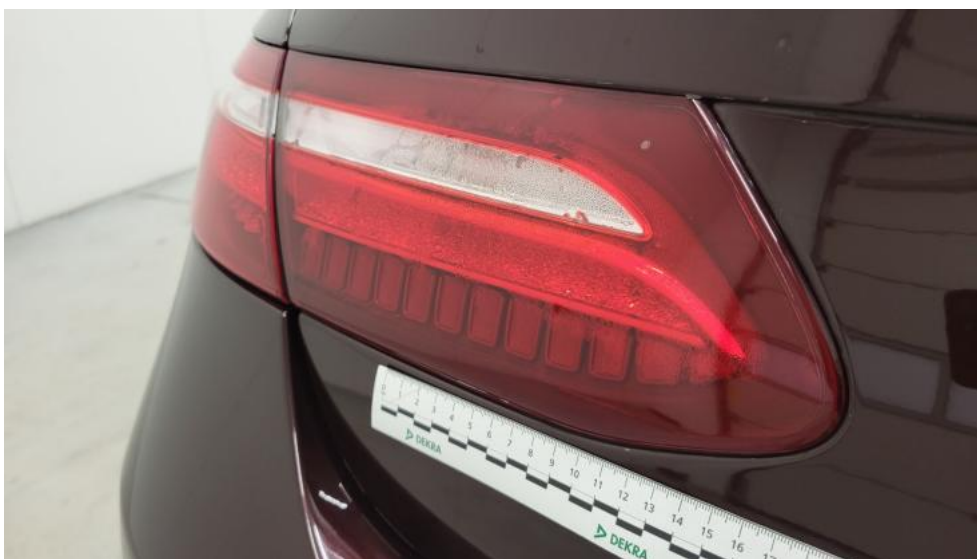
**Photo 67.**

Lampa tylna wew L - Inne 1

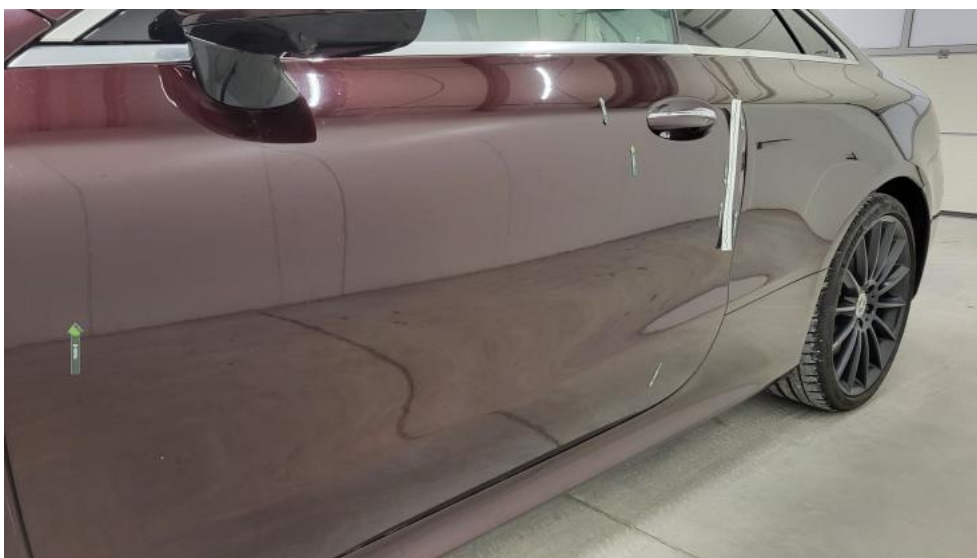
**Photo 68.**

Drzwi przed L - Wgniecenie/odkształcenie 1

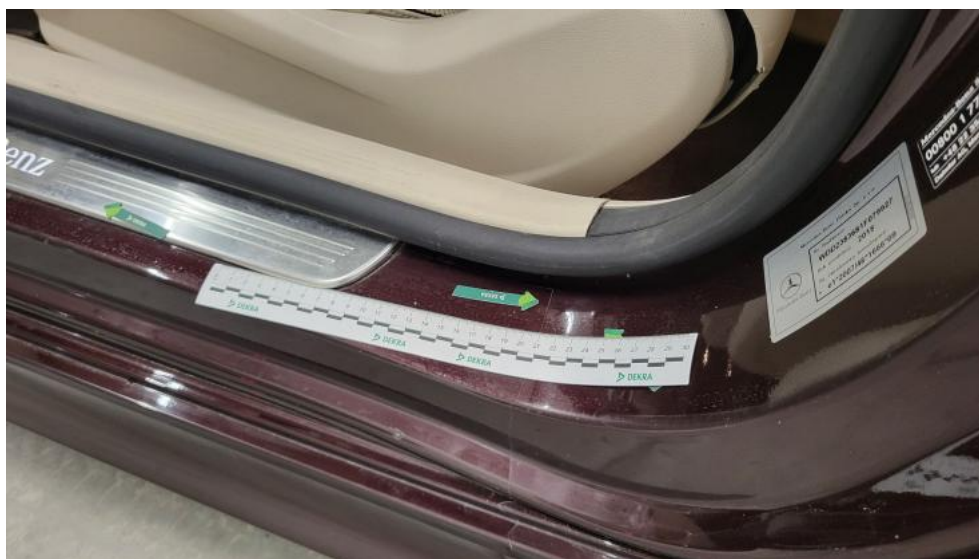
**Photo 69.**

Próg L - Wgniecenie/odkształcenie 1

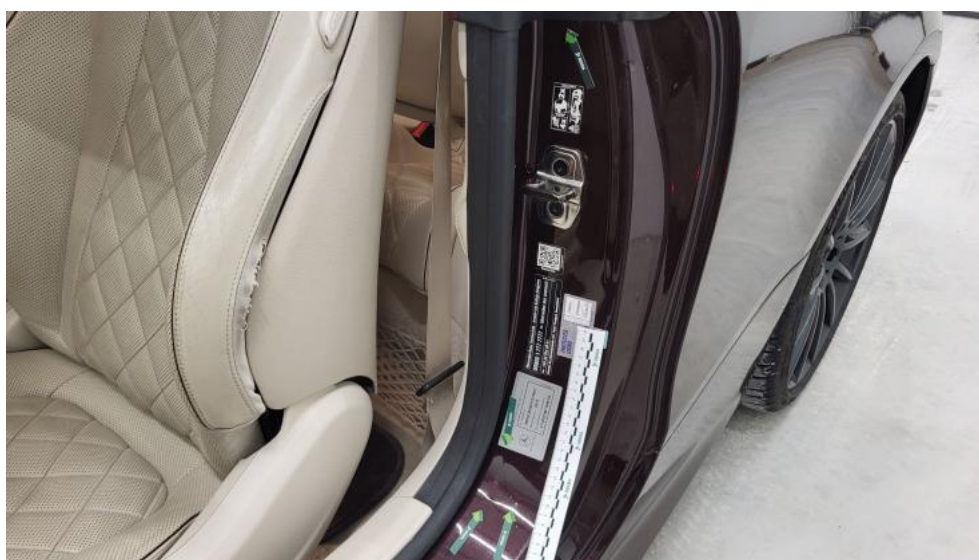
**Photo 70.**

Słupek środkowy L - Wgniecenie/odkształcenie 1

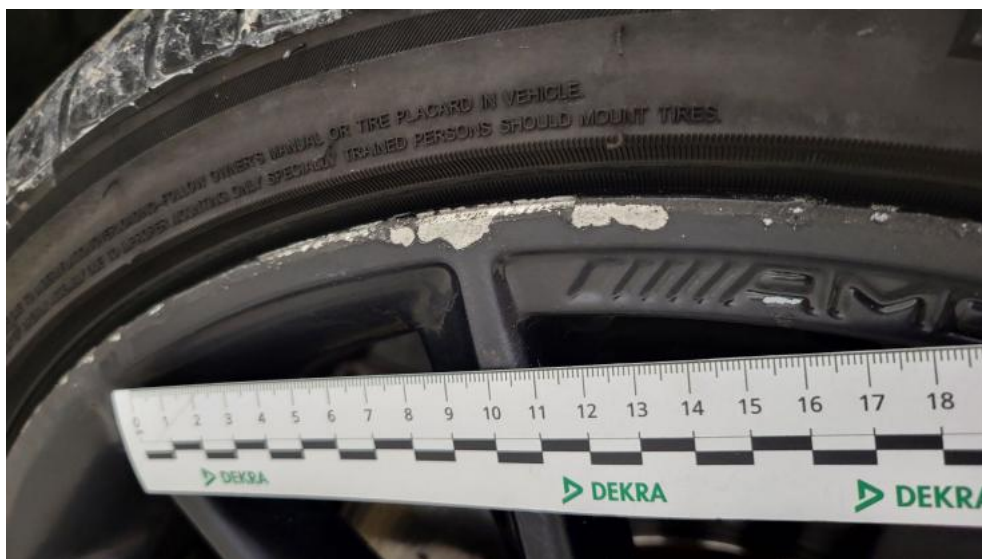
**Photo 71.**

Felga Aluminiowa przednia L - Rysa/odprysk 1

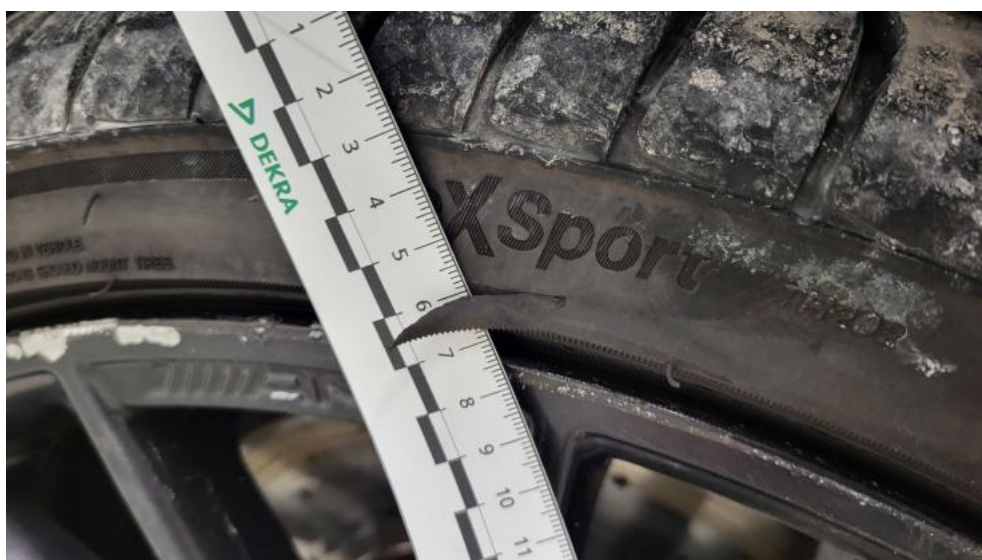
**Photo 72.**

Opona przednia L - Pęknięcie/rozerwanie 1

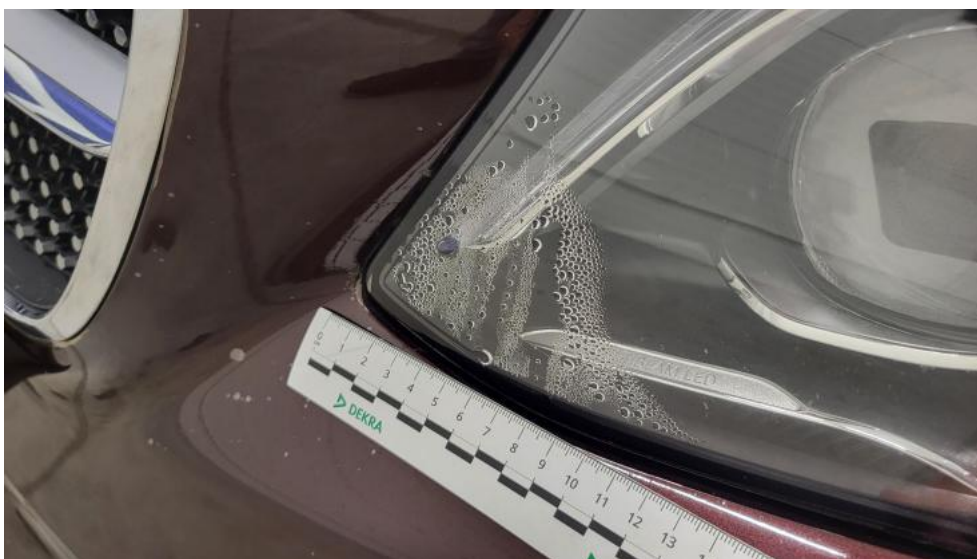
**Photo 73.**  
Reflektor L - Inne 1

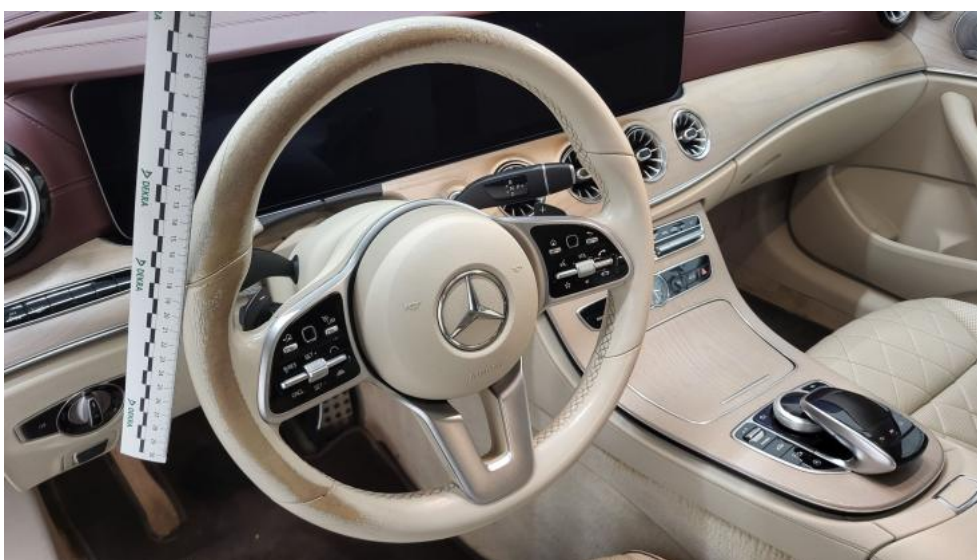
**Photo 74.**  
Koło kierownicy - Inne 1

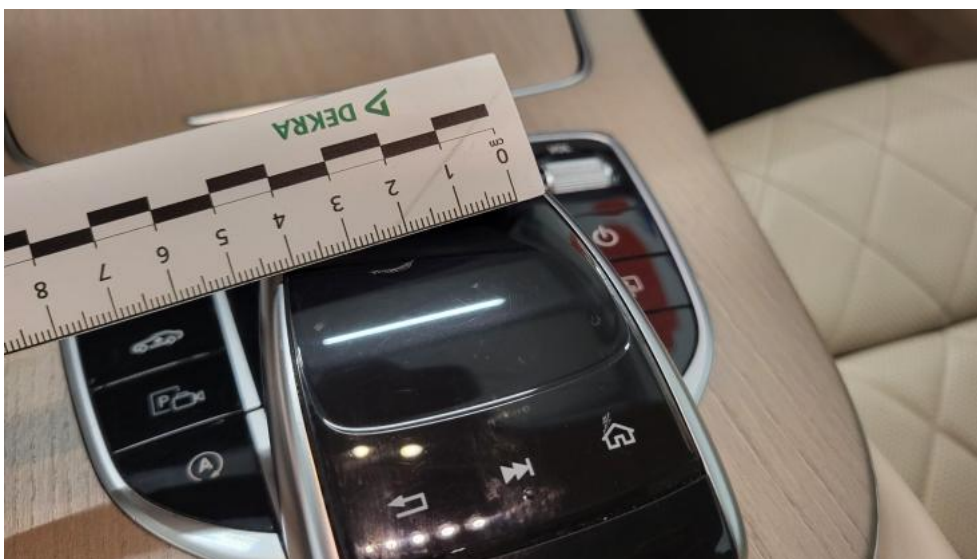
**Photo 75.**

Konsola tunelu śr. - Rysa/odprysk 1

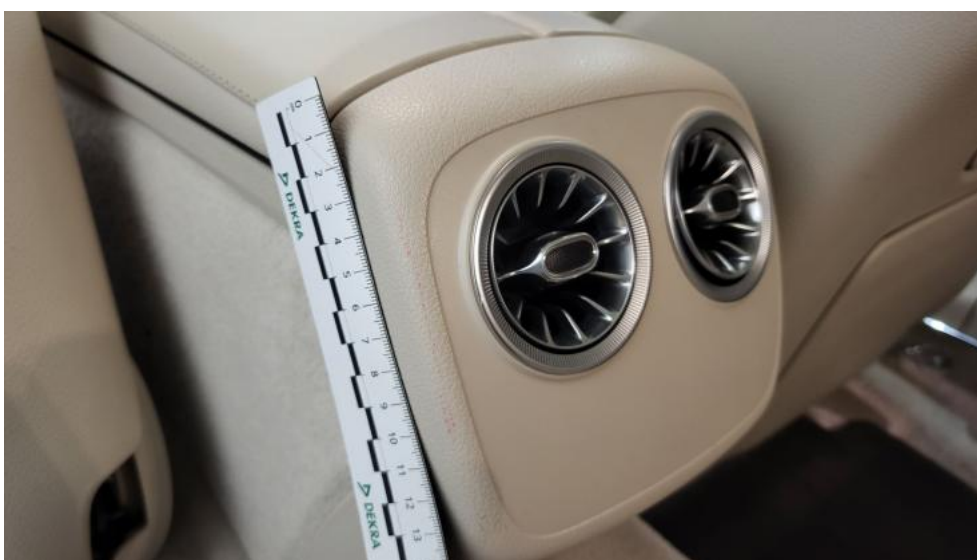
**Photo 76.**

Podłokietnik środkowy przedni - Inne 1

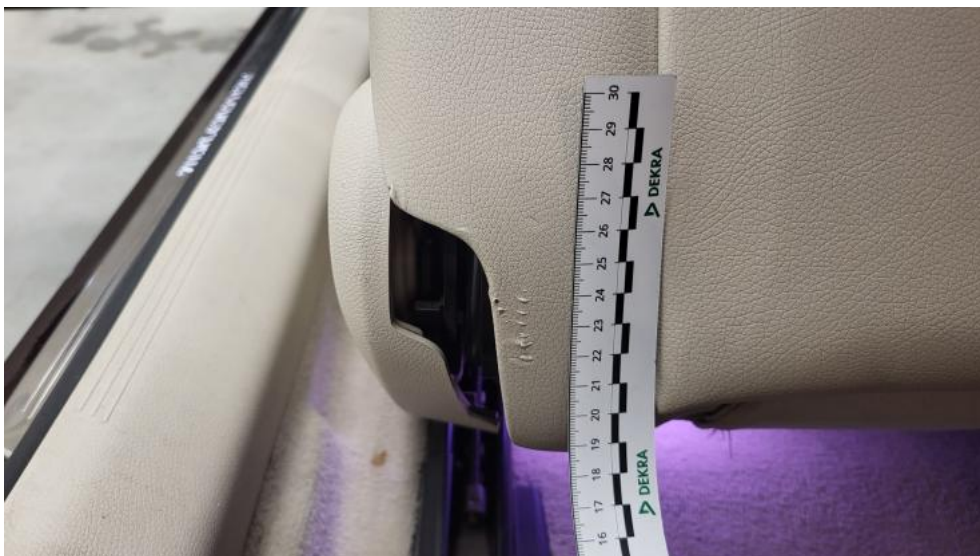
**Photo 78.**

Fotel prz. lew. - Pęknięcie/rozerwanie 1

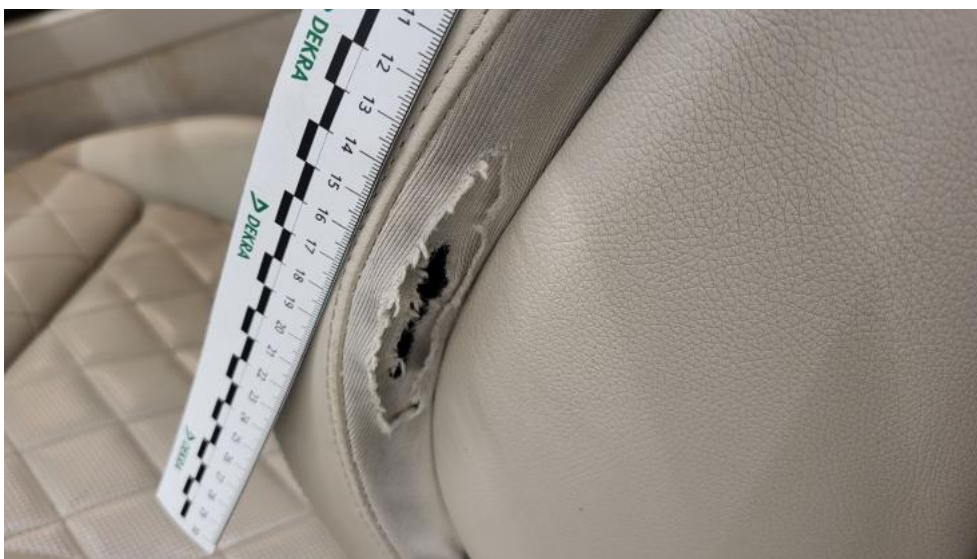
**Photo 79.**

Fotel prz. lew. - Pęknięcie/rozerwanie 2

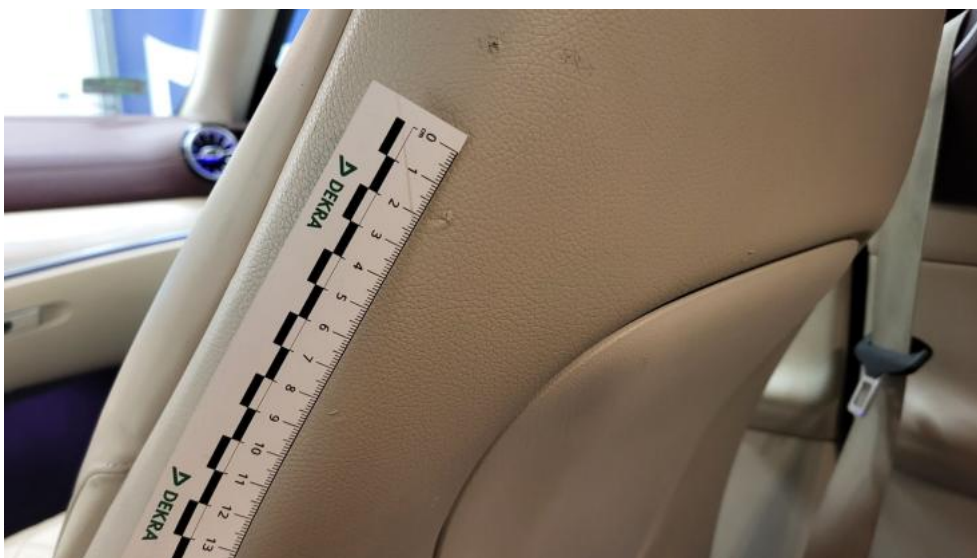
**Photo 80.**

Fotel prz. praw. - Wgniecenie/odkształcenie 1

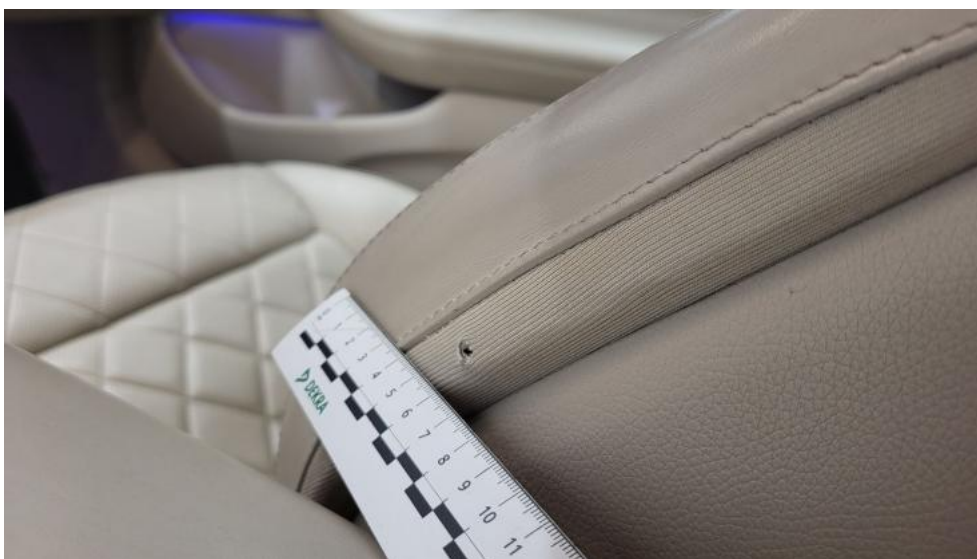
**Photo 81.**

Fotel prz. praw. - Pęknięcie/rozerwanie 1

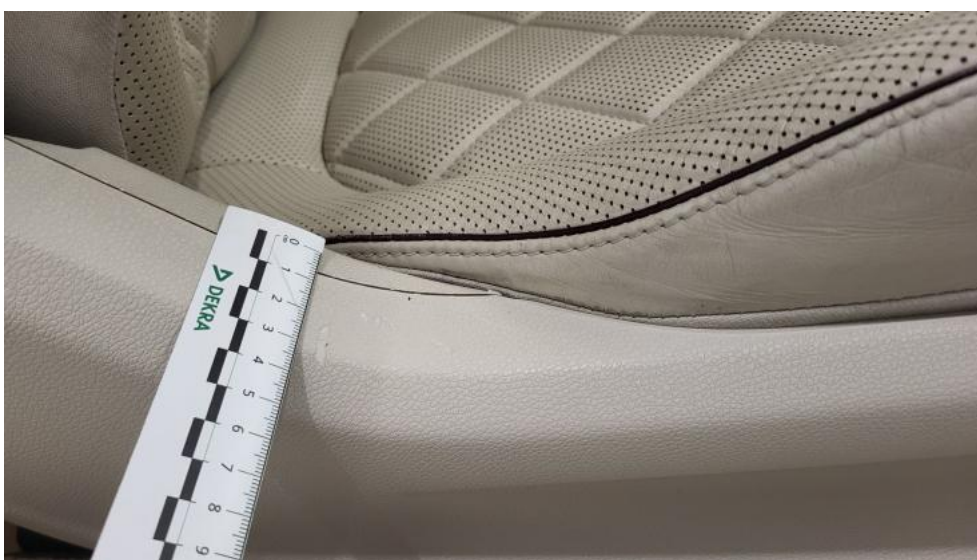
**Photo 82.**

Ośłony fotela prz. P - Rysa/odprysk 1

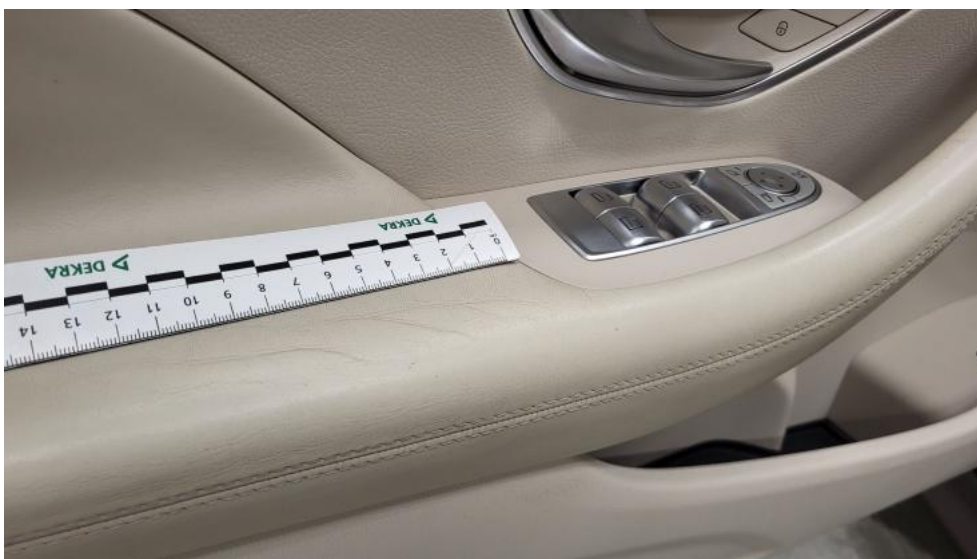
**Photo 83.**

Tapicerka drzwi przednich L - Rysa/odprysk 1

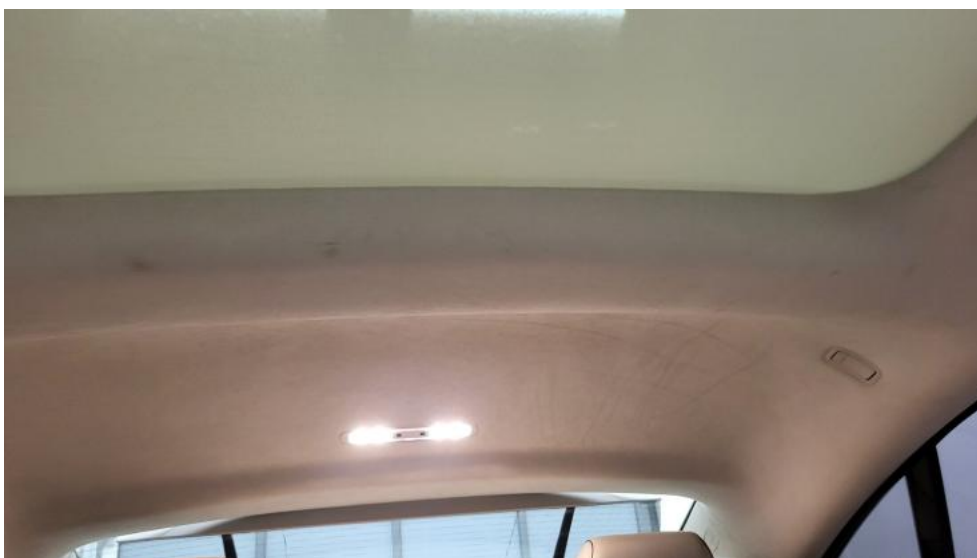
**Photo 84.**

Podsufitka - Inne 1

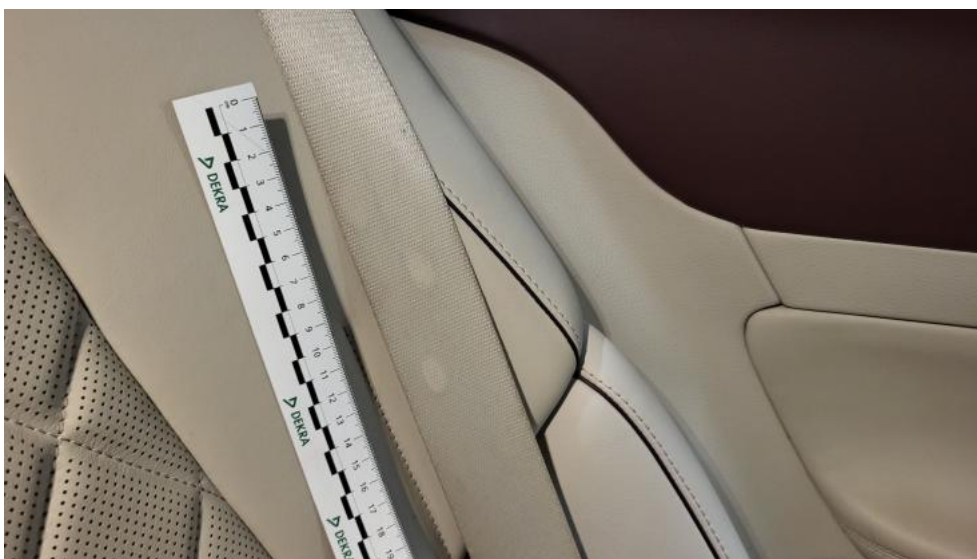
**Photo 87.**

Pas bezpieczeństwa tylny lewy - Inne 1
