Nr zlecenia DEKRA: PKOL(W)/LODZ/100387/25/12/18  
Nr zlecenia/szkody: 21/007659  
Data zlecenia: 18-12-2025

| Producent | MERCEDES-BENZ |
| Typ/wersja | GLE 350 d 4-Matic |
| VIN | WDC1660241A673626 |

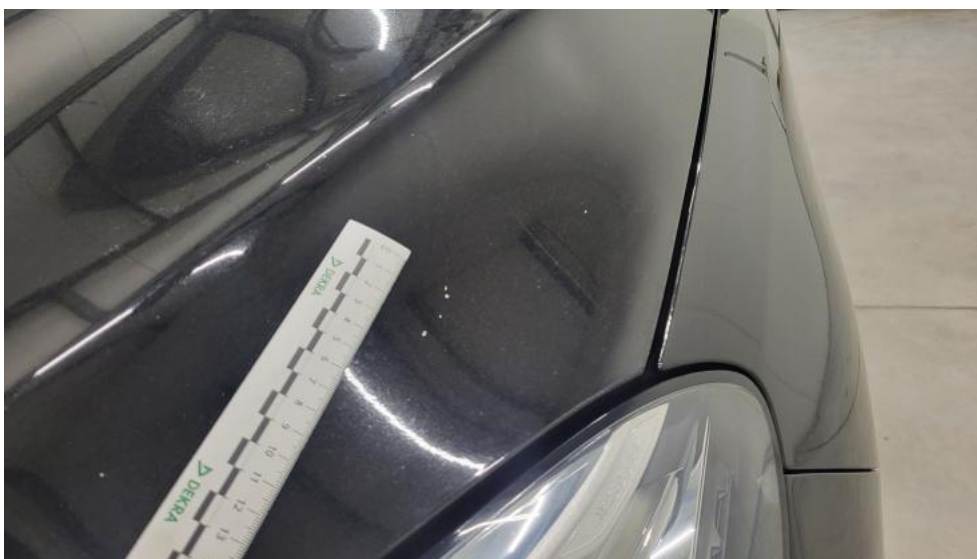
Pokrywa komory silnika - Rysa/odprysk 2

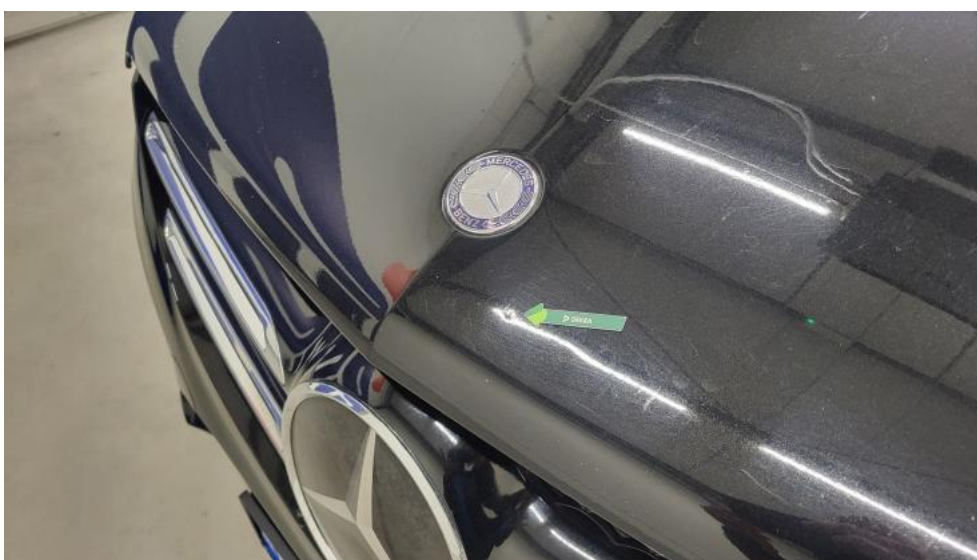
Pokrywa komory silnika - Wgniecenie/odkształcenie 1

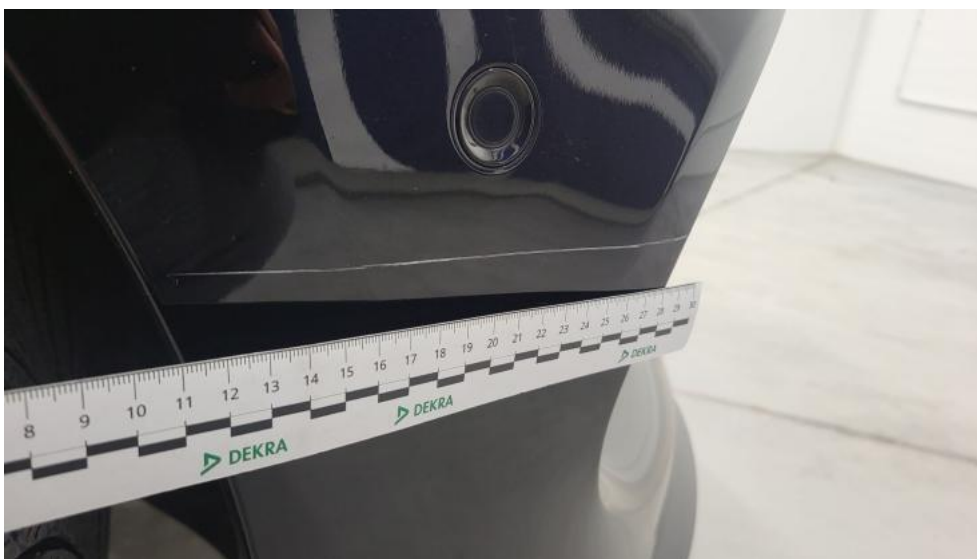
Zderzak - Rysa/odprysk 1

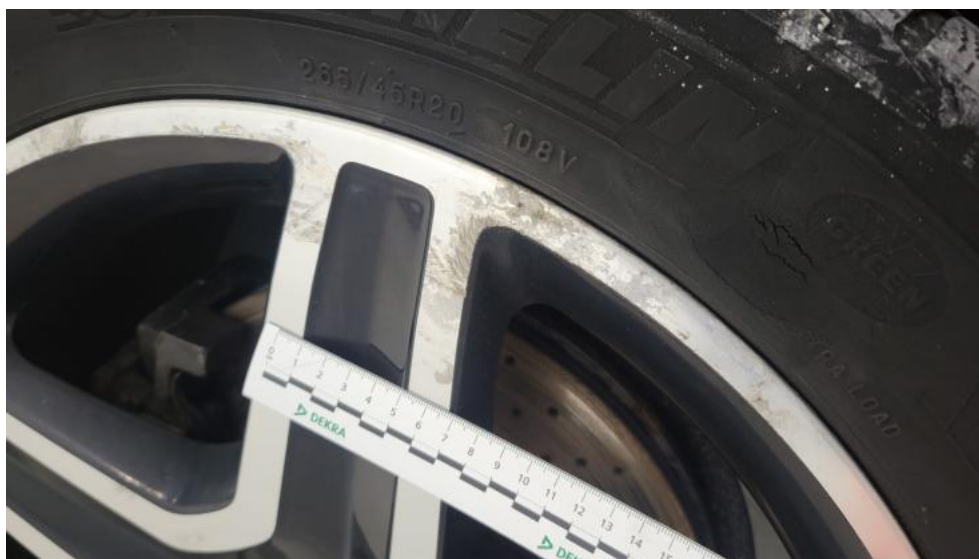
Felga aluminiowa przednia P - Rysa/odprysk 1

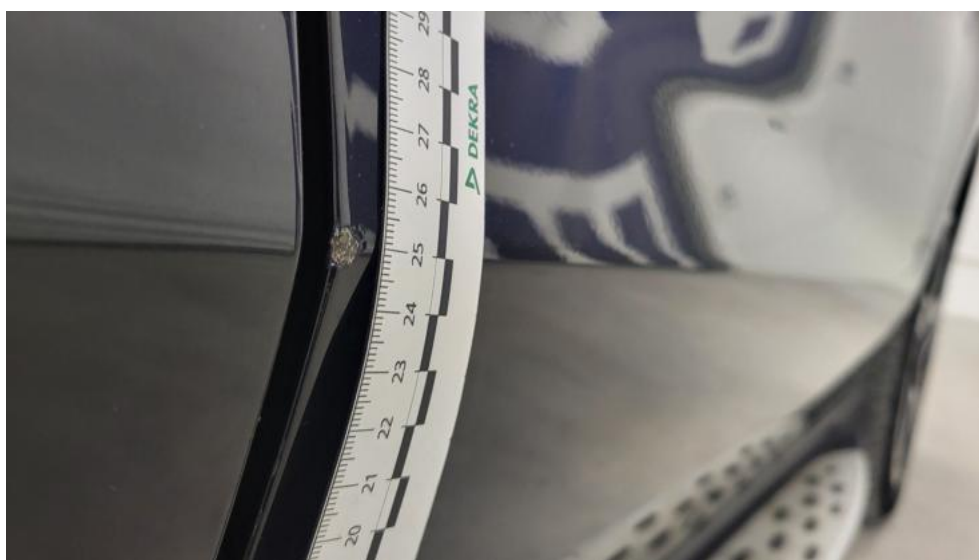
Drzwi przednie P - Rysa/odprysk 1

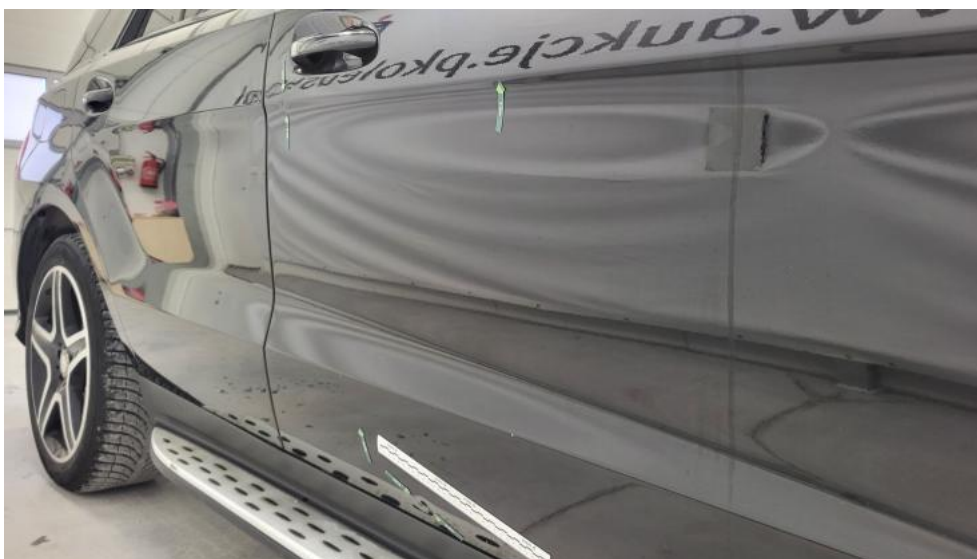
Drzwi przednie P - Wgniecenie/odkształcenie 1

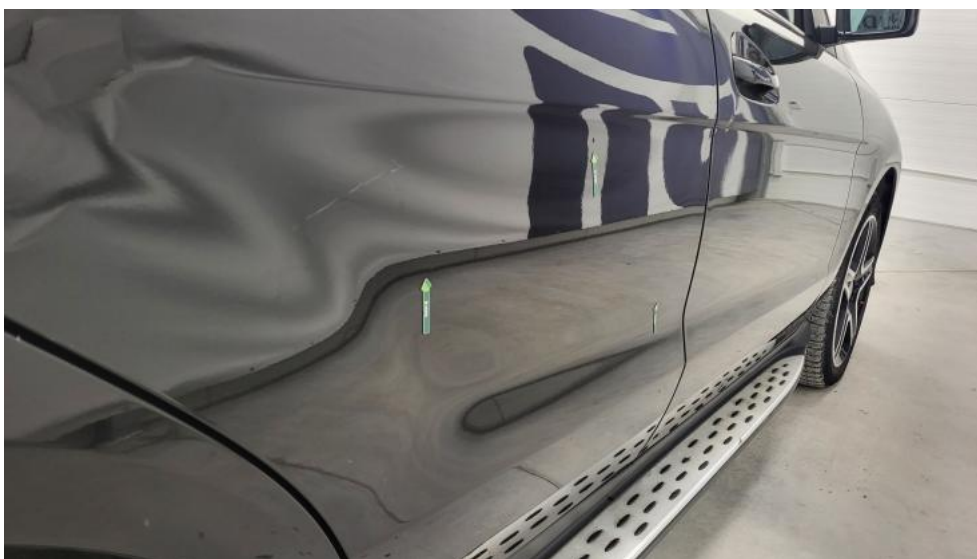
Drzwi tylne P - Wgniecenie/odkształcenie 1

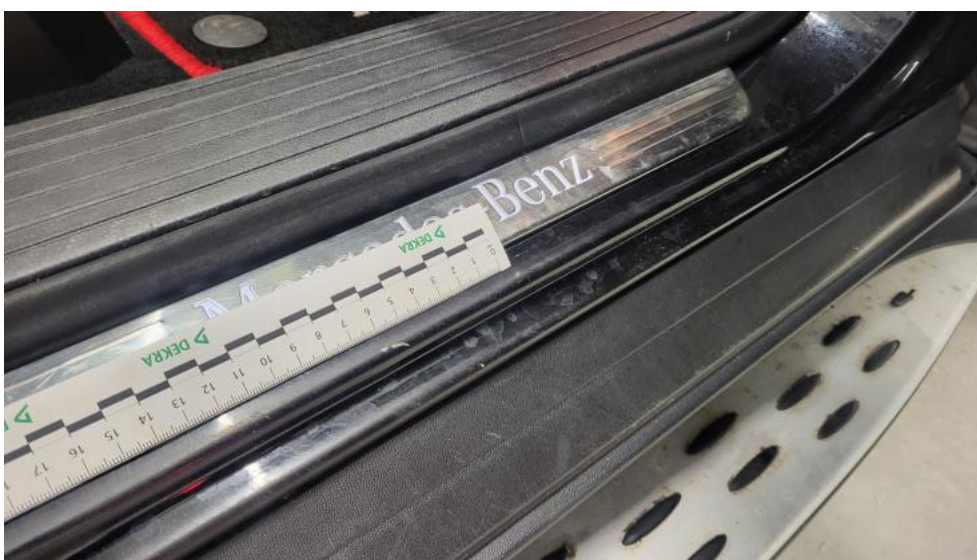
Próg P - Rysa/odprysk 1

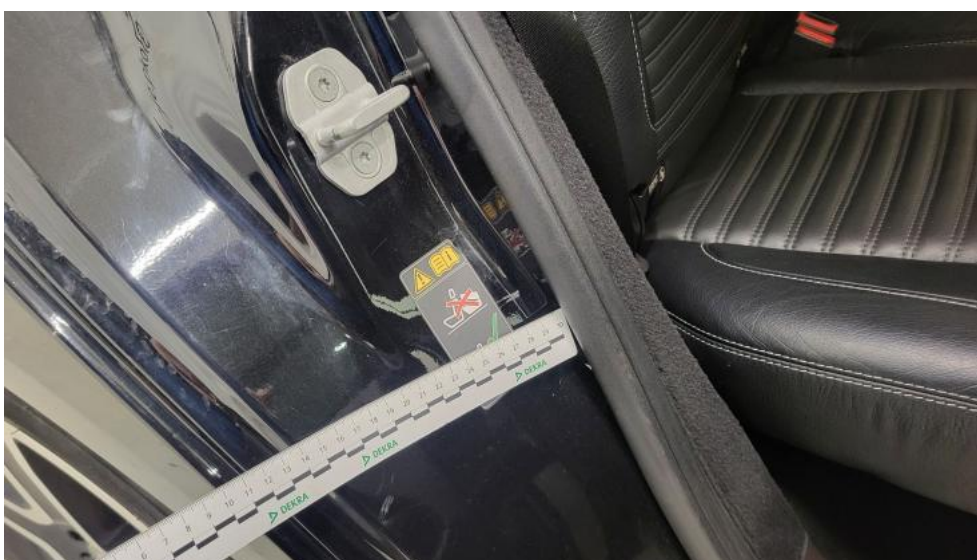
| Nr punktu kontroli | Kontrolowany element | Zmierzony przedział grubości powłoki lakierowej [μm] |
|---|---|---|
| 9 | Ściana boczna lewa | 150 - 2000 |

Błotnik tylny P / Ściana boczna P - Rysa/odprysk 1

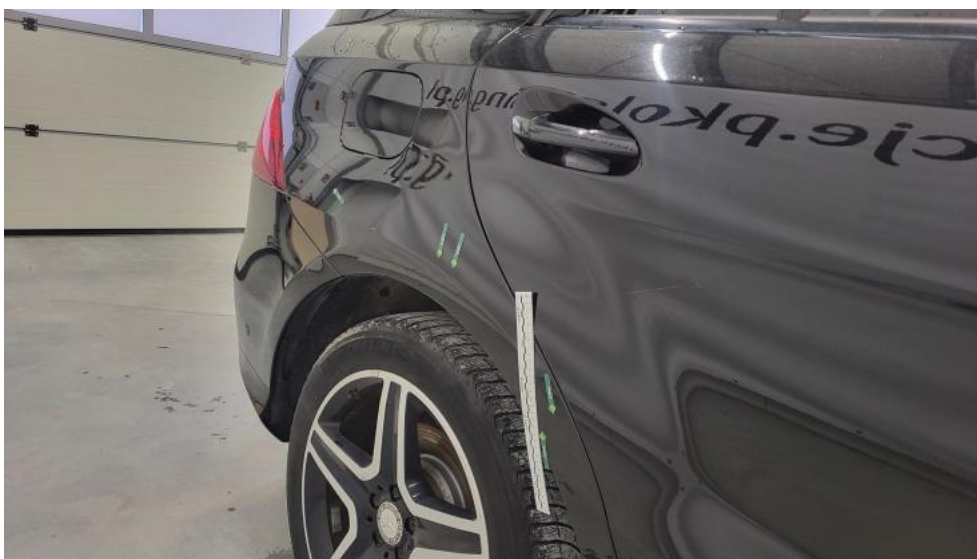
Błotnik tylny P / Ściana boczna P - Wgniecenie/odkształcenie 1

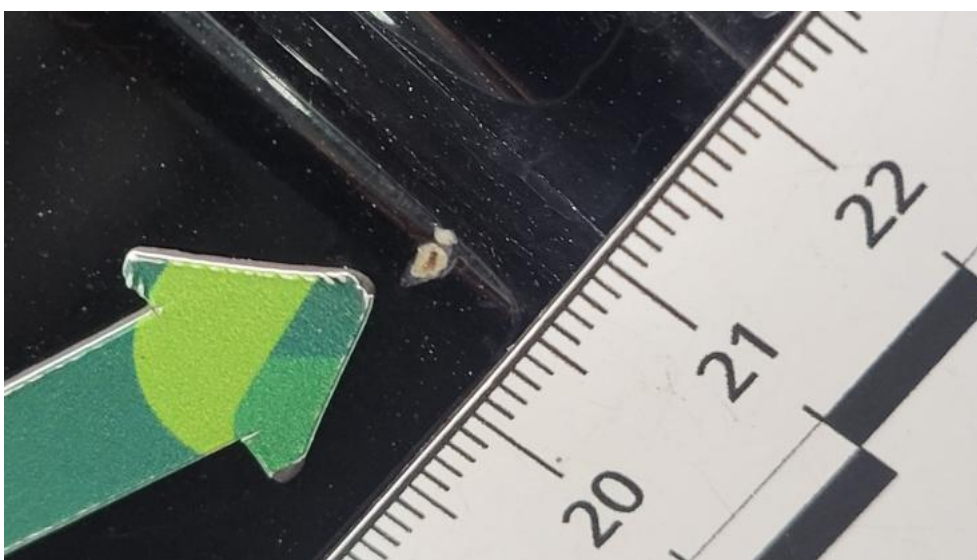
Błotnik tylny P / Ściana boczna P - Inne 1

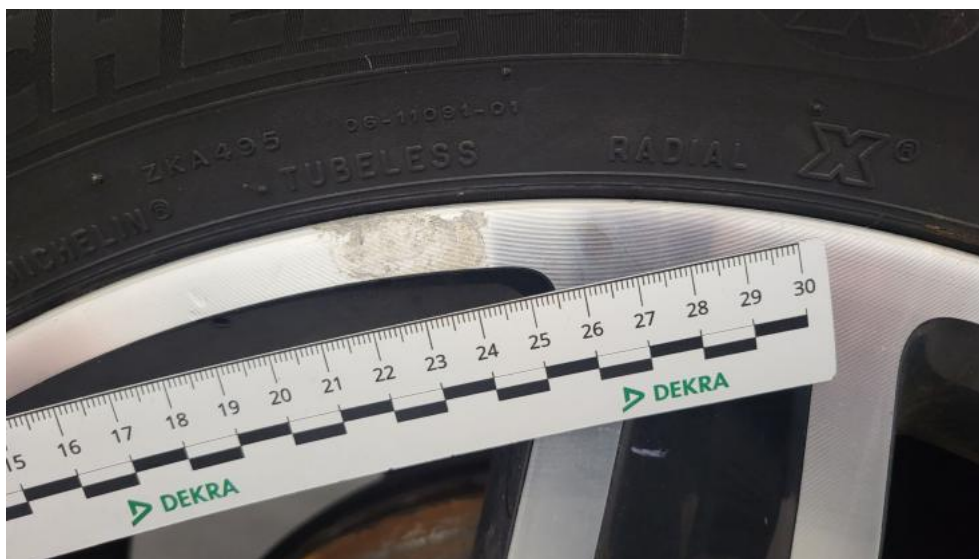
Felga aluminiowa tylna P - Rysa/odprysk 1

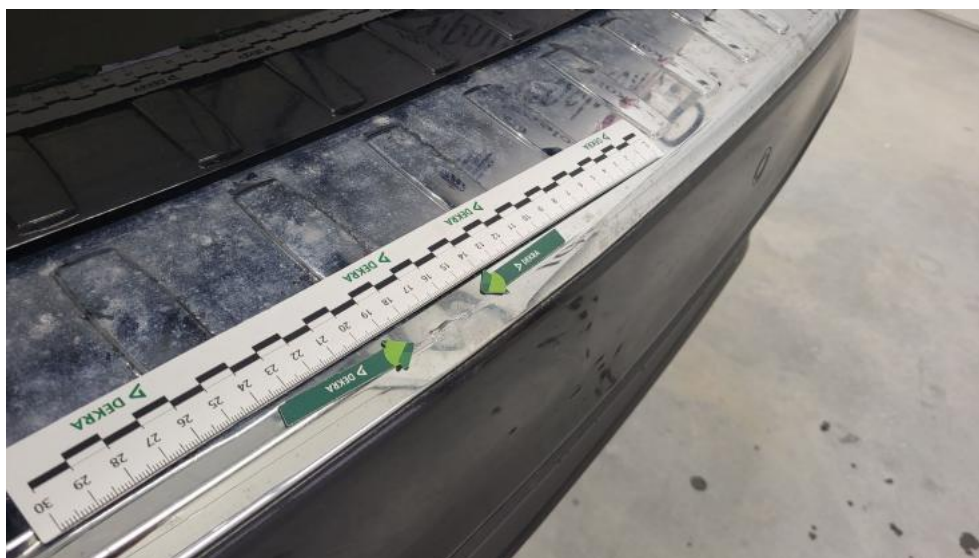
Listwa śr zderzaka tylnego - Wgniecenie/odkształcenie 1

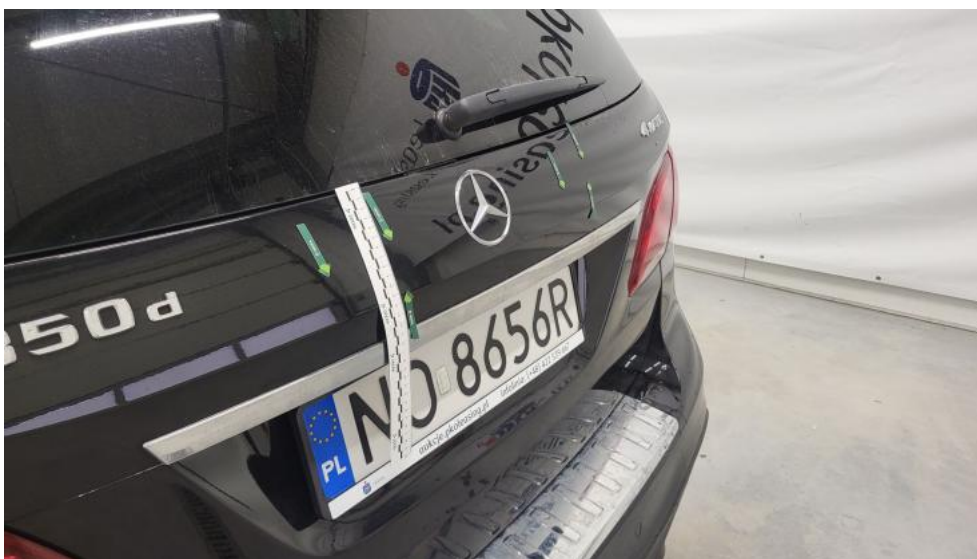
Pokrywy bagażnika - Wgniecenie/odkształcenie 1

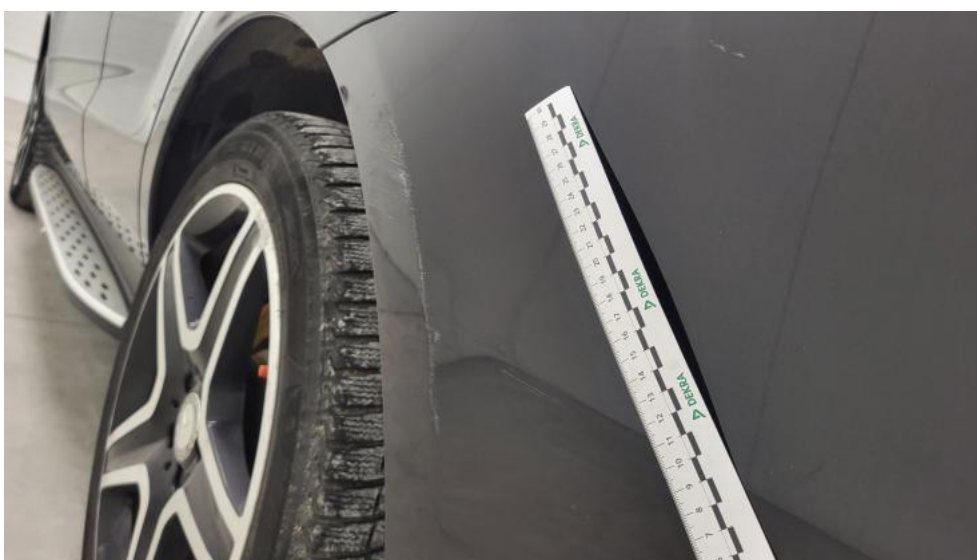
Zderzak tylny - Rysa/odprysk 1

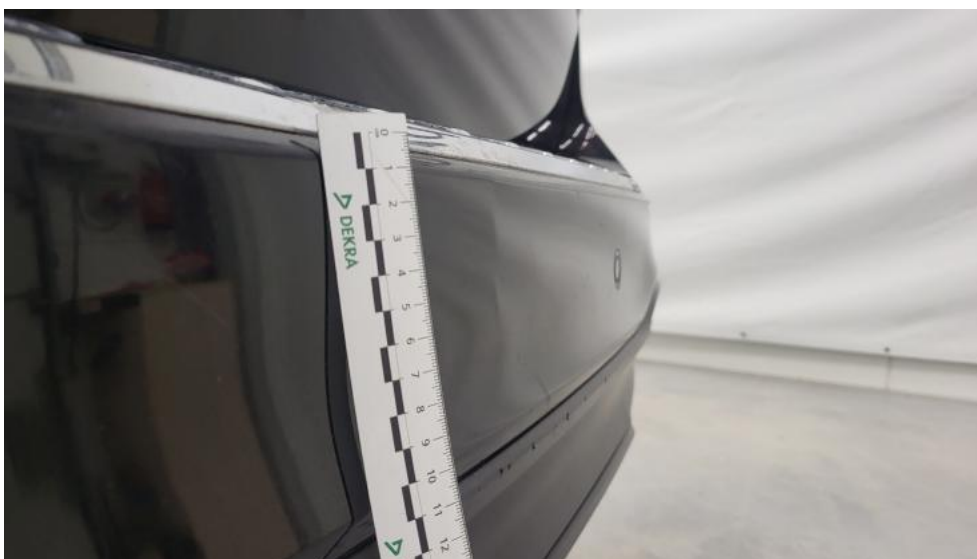
Zderzak tylny - Wgniecenie/odkształcenie 1

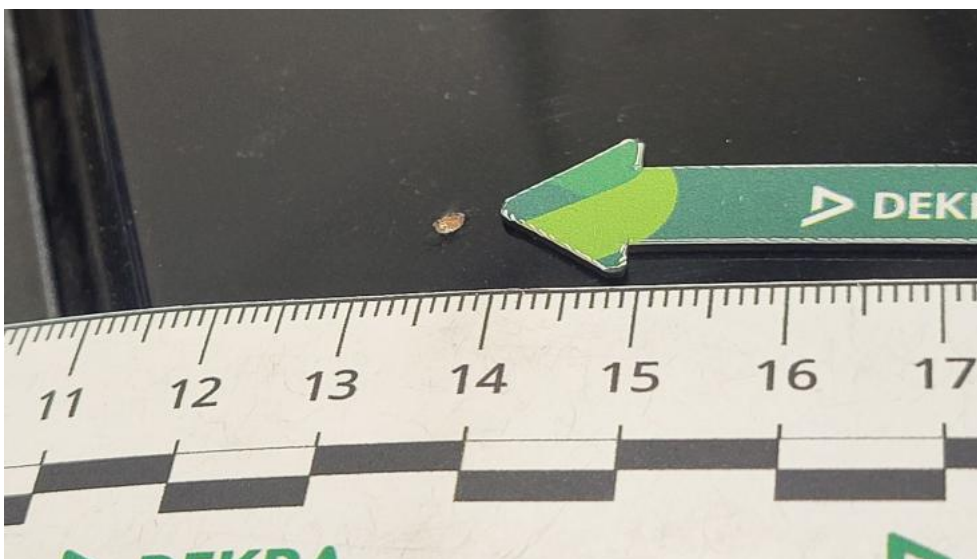
Dach - Inne 1

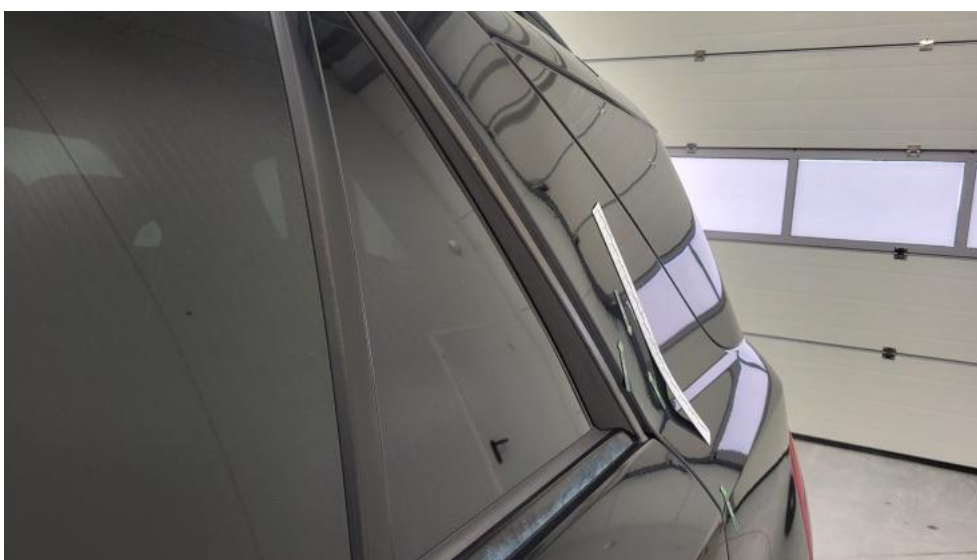
Ścianka tylna L / Ścianka boczna L - Wgniecenie/odkształcenie 1

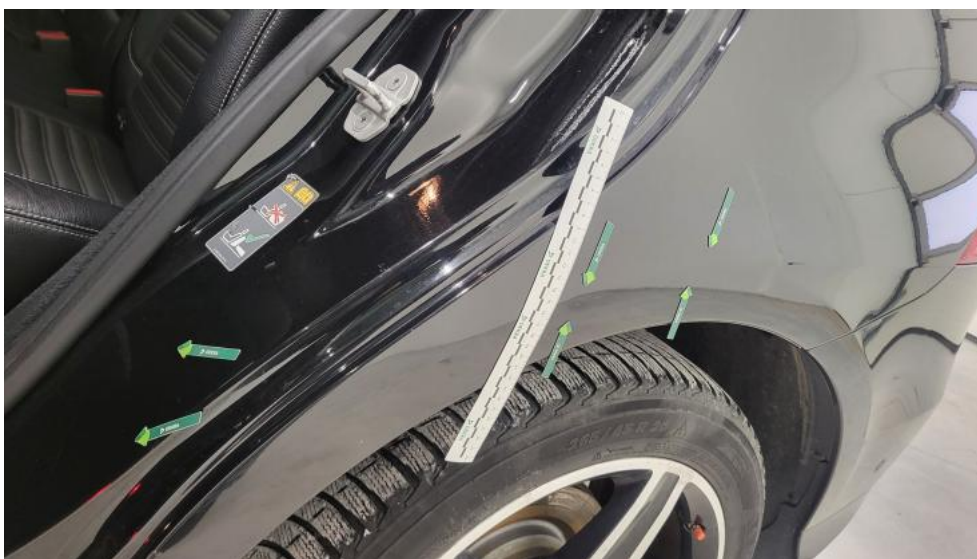
Błotnik tylny L / Ściana boczna L - Wgniecenie/odkształcenie 2

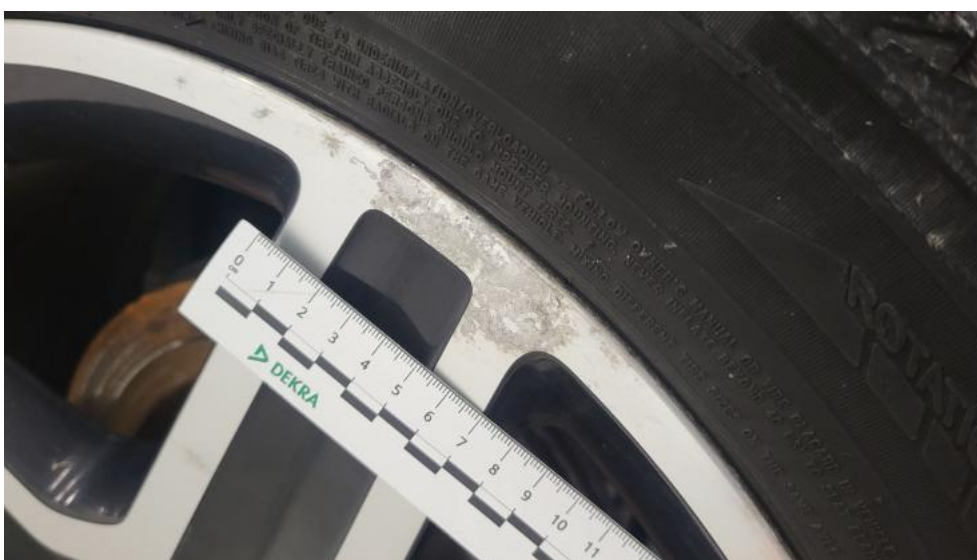
Felga aluminiowa tylna L - Rysa/odprysk 1

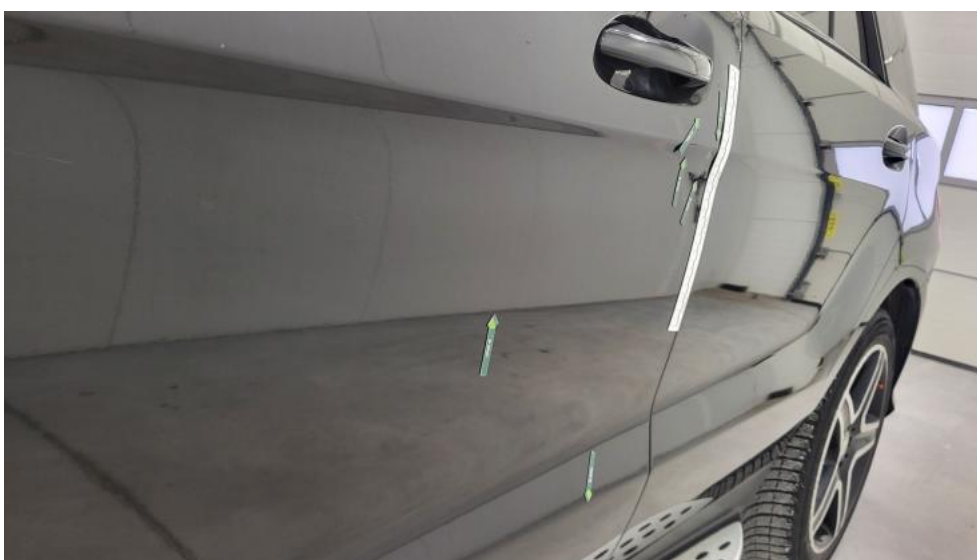
Drzwi przed L - Wgniecenie/odkształcenie 1

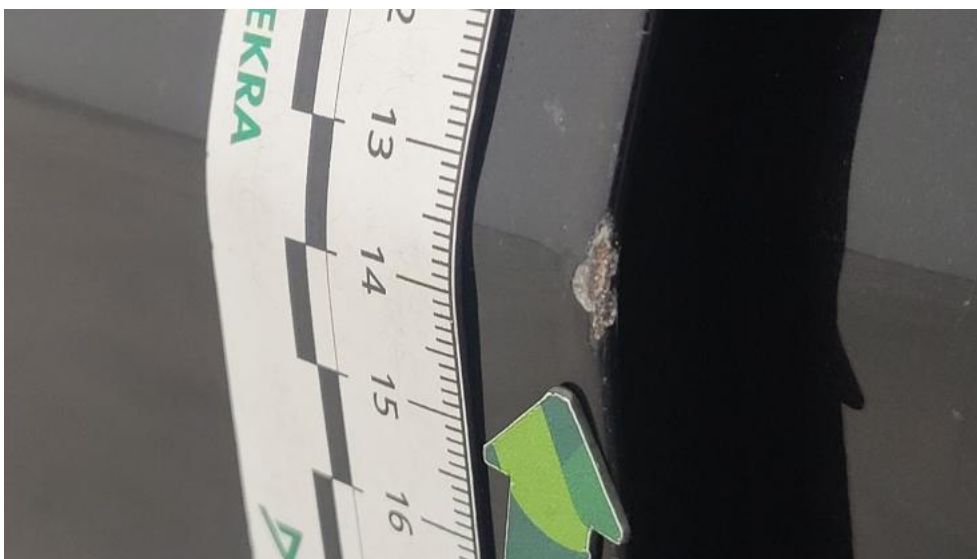
**Fot. 71.**  
Drzwi przed L - Inne 1

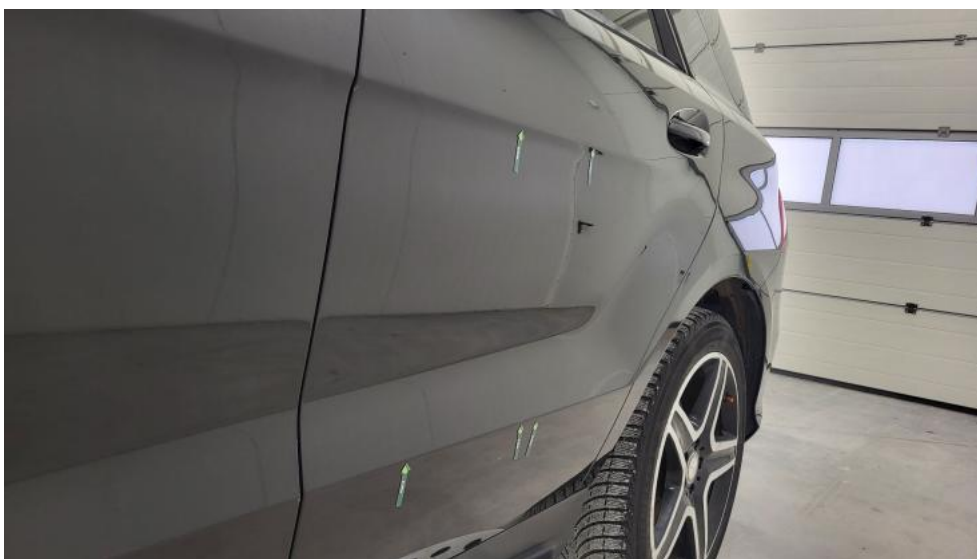
Drzwi tylne L - Wgniecenie/odkształcenie 1

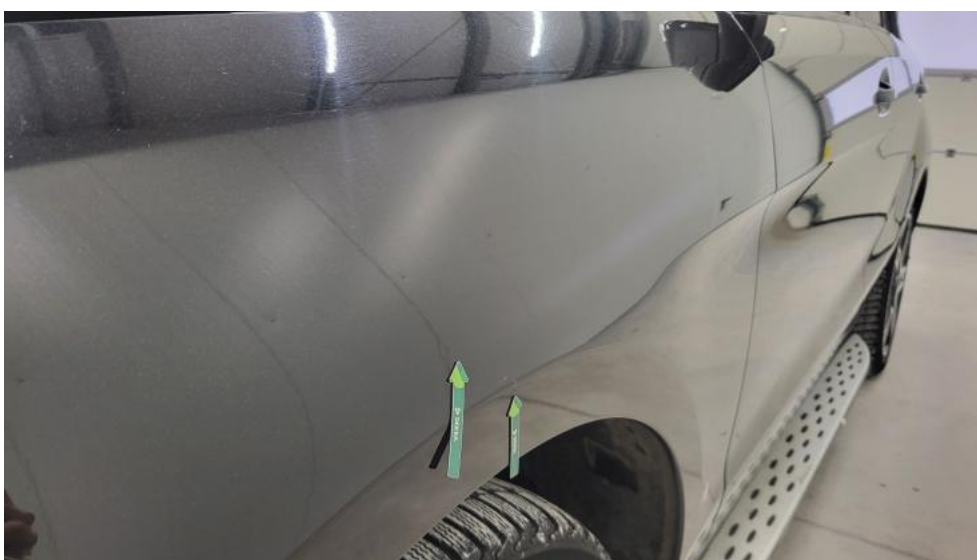
Łotnik przedni L - Wgniecenie/odkształcenie 1

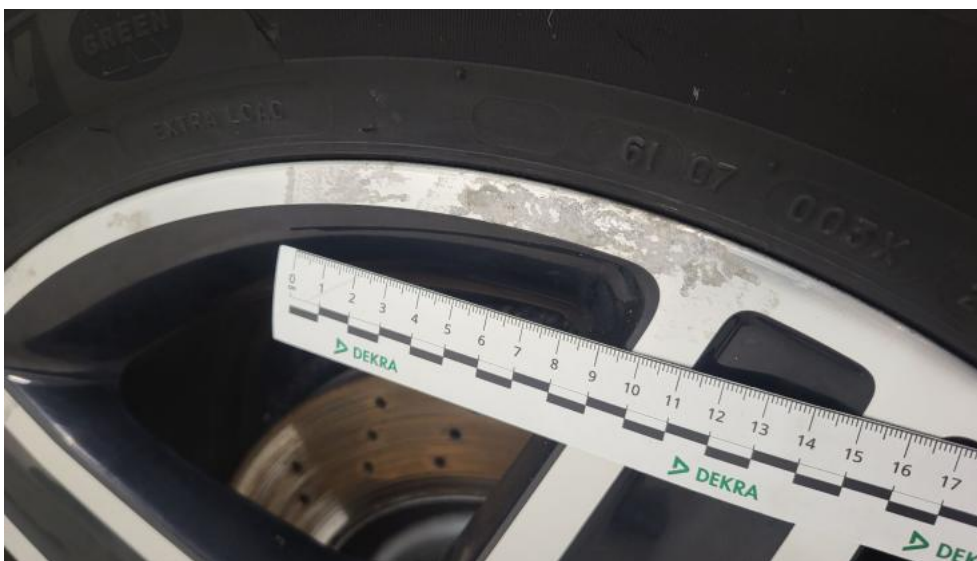
Felga Aluminiowa przednia L - Rysa/odprysk 1

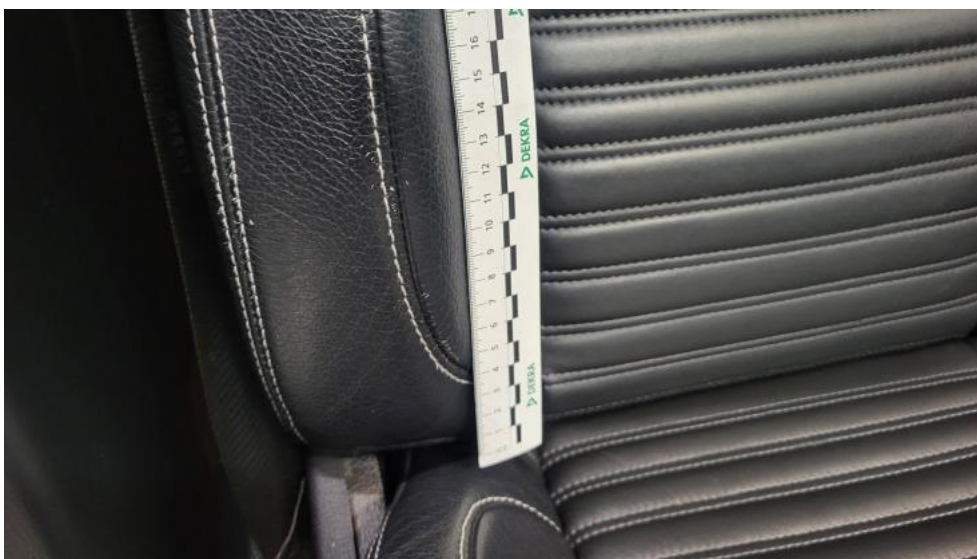
Fotel prz. praw. - Rysa/odprysk 1

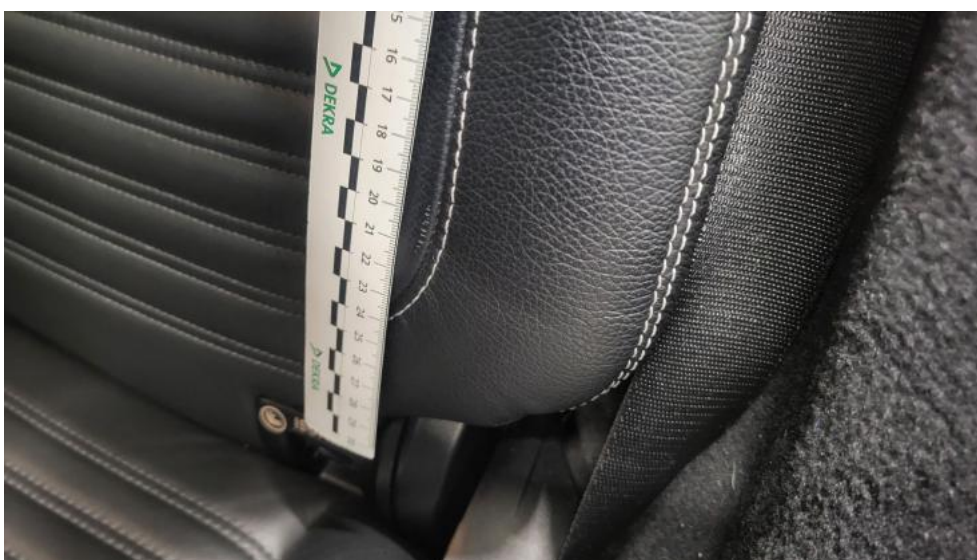
Kanapa tyl. - Rysa/odprysk 1

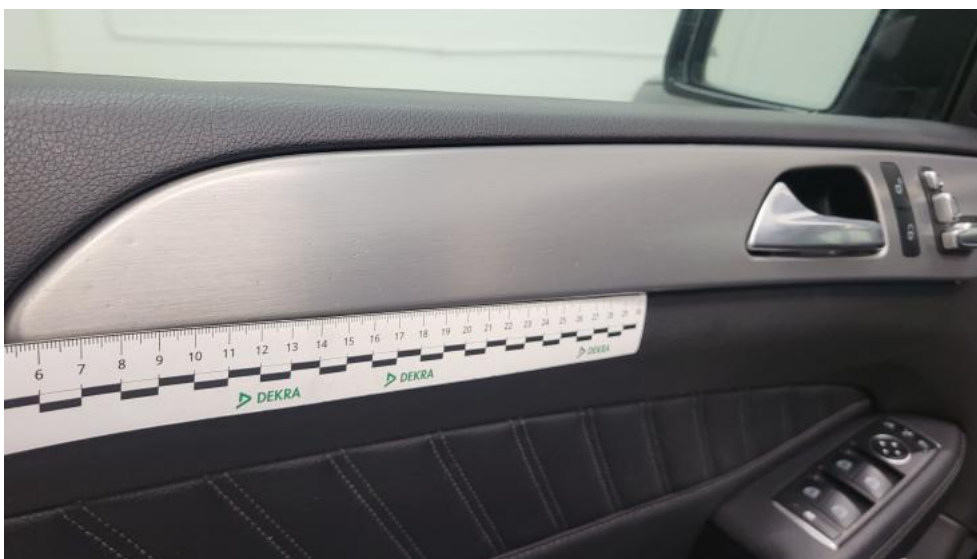
Tapicerka drzwi przednich L - Wgniecenie/odkształcenie 1

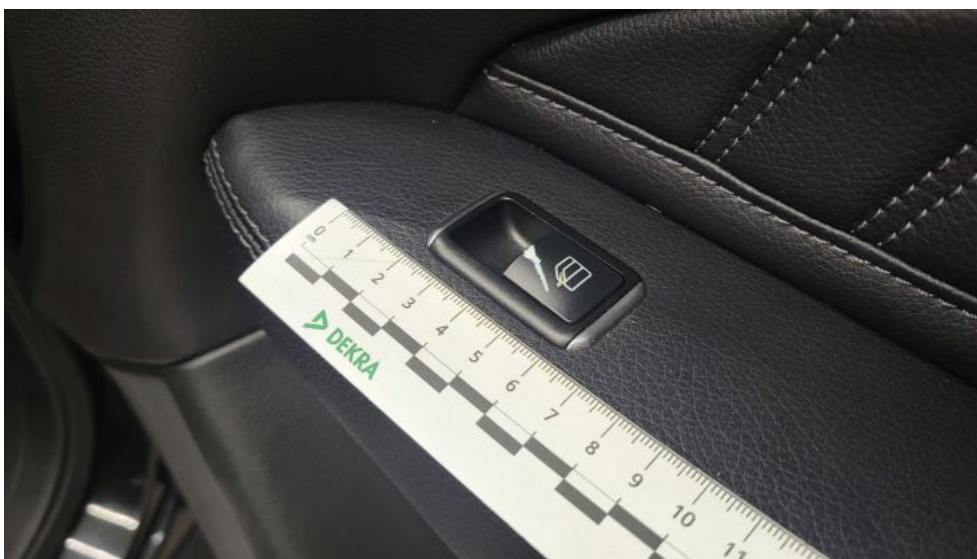
Włączniki/przełączniki drzwi prz P - Rysa/odprysk 1

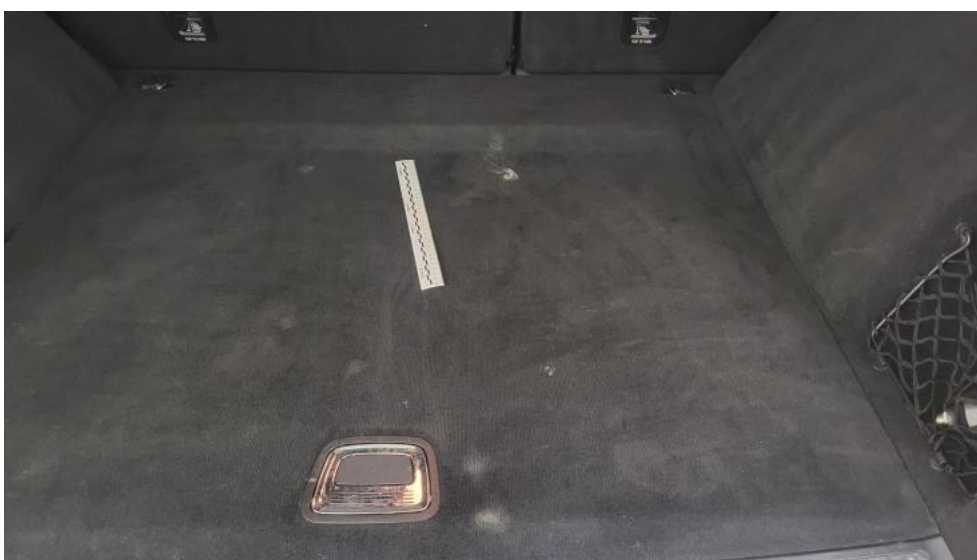
Wykładzina podłogi bagażnika - Inne 1

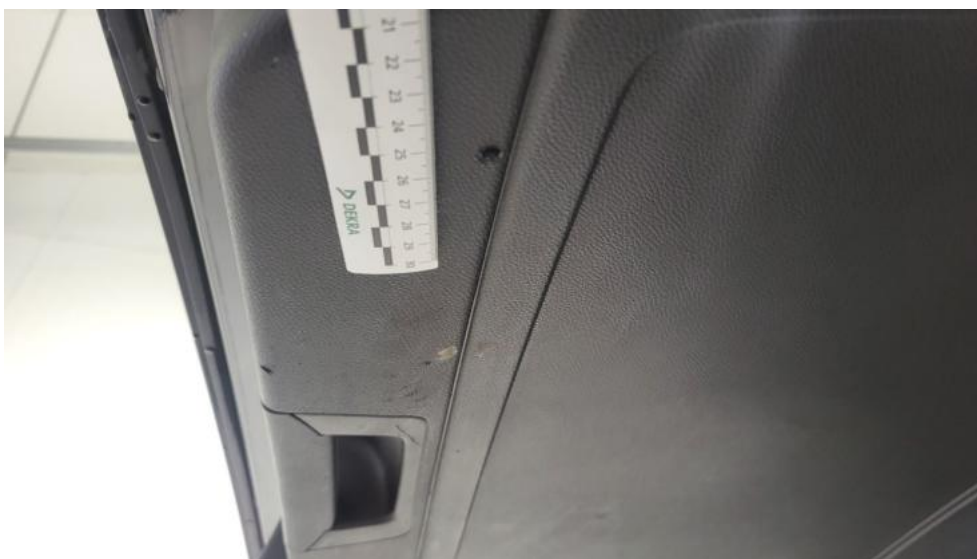
Wykładzina pokrywy tylnej - Rysa/odprysk 1
