DEKRA's commission No. : PKOL(W)/LODZ/93699/25/12/01  
commission/ damage No. : 19/002643  
Date of commission: 01-12-2025

**Vehicle data**

| Manufacturer | BMW |
| Type / version | 318i GPF Advantage aut |

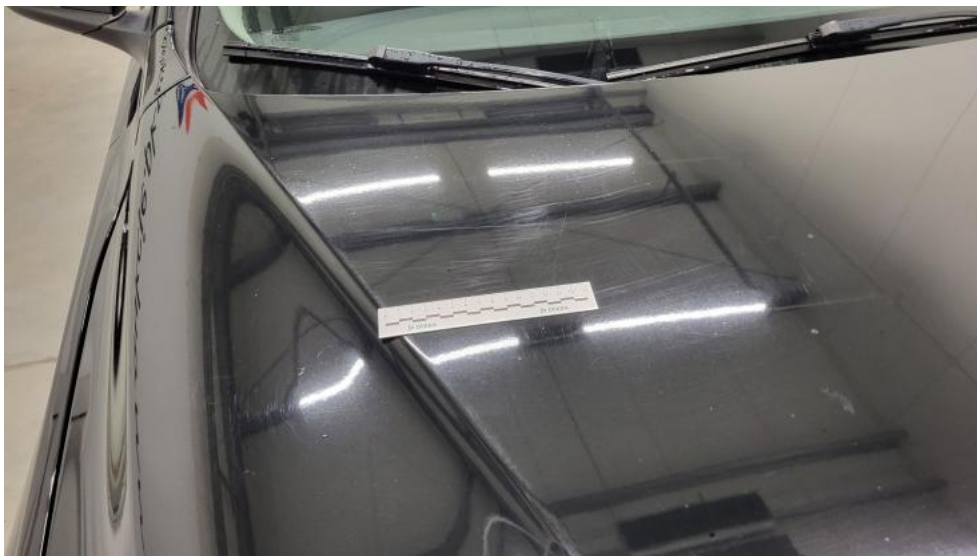
Pokrywa komory silnika - Rysa/odprysk 1

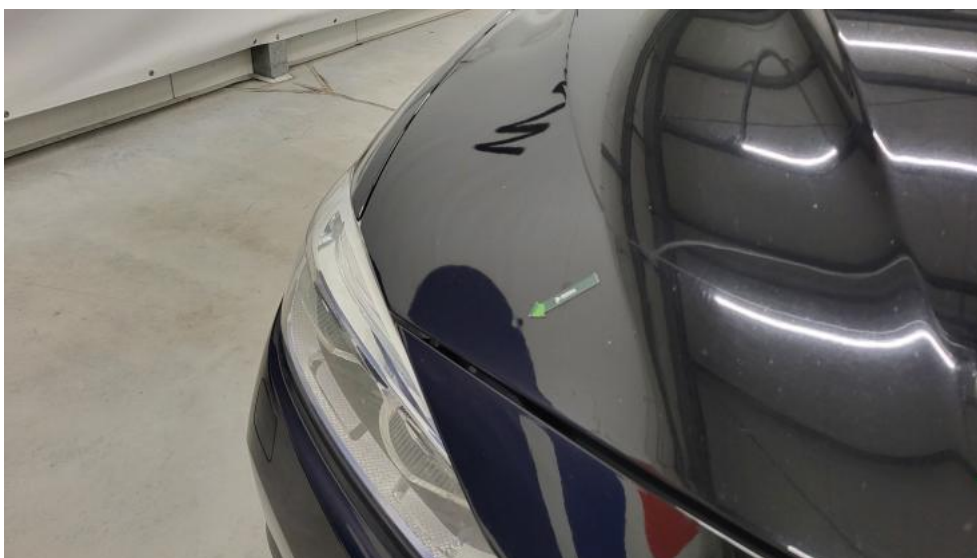
Pokrywa komory silnika - Wgniecenie/odkształcenie 1

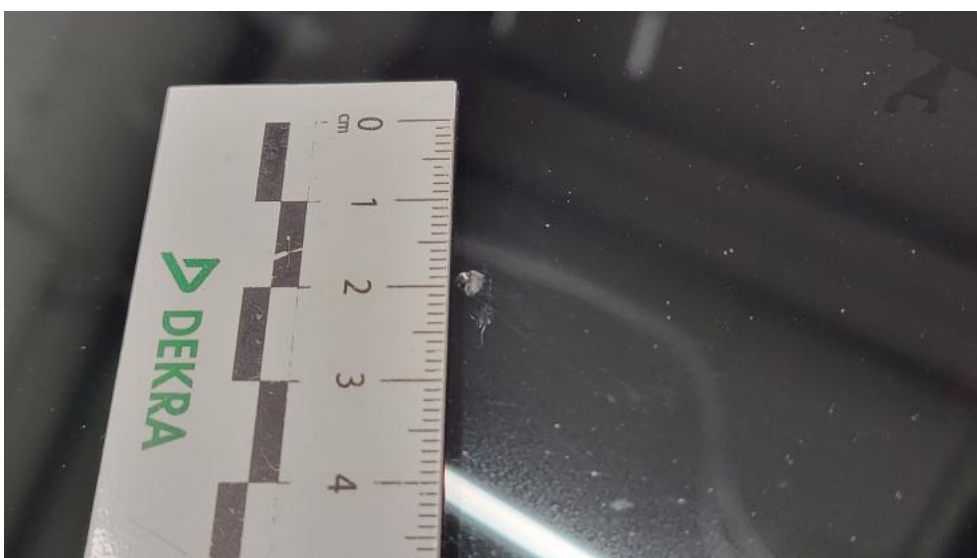
Szyba czołowa - Pęknięcie/rozerwanie 1

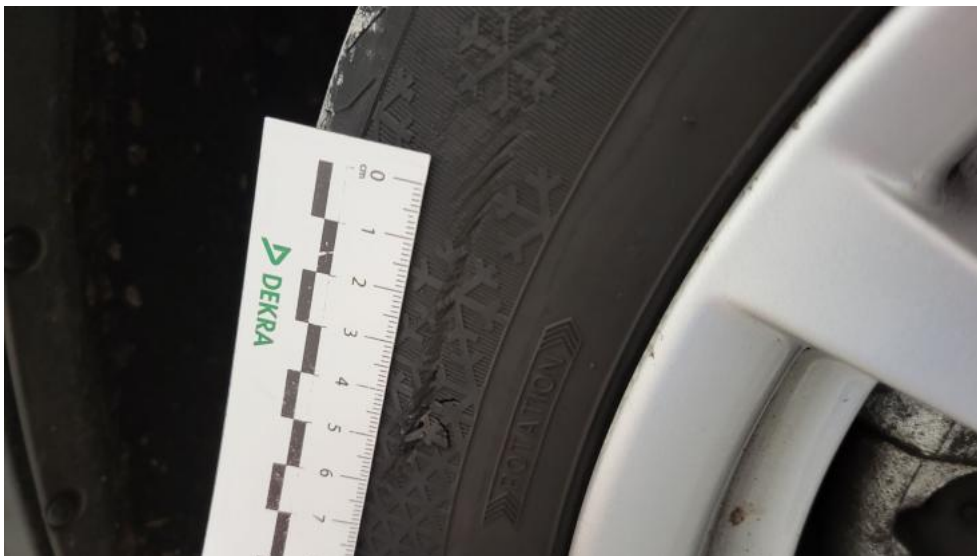
Opona przednia P - Pęknięcie/rozerwanie 1

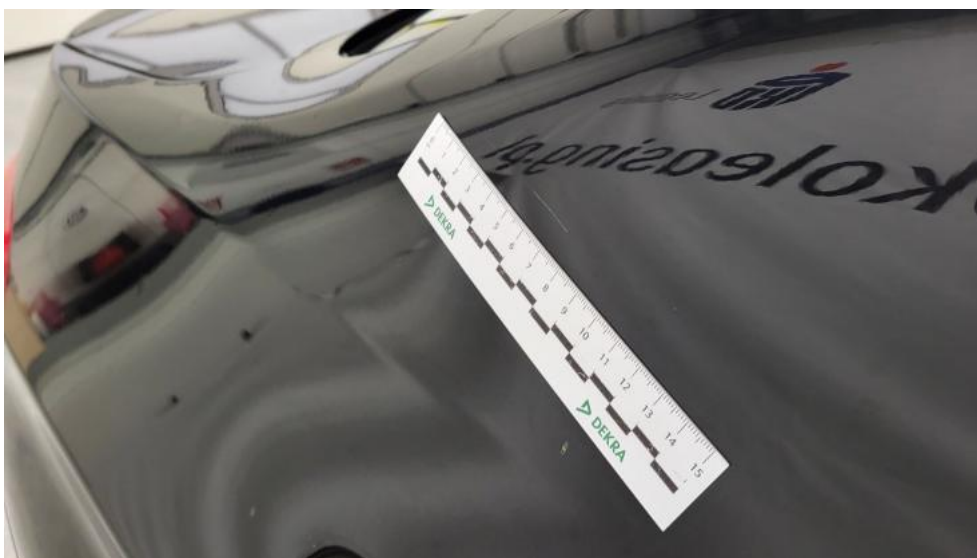
Ścianka tylna P / Ścianka boczna P - Rysa/odprysk 1

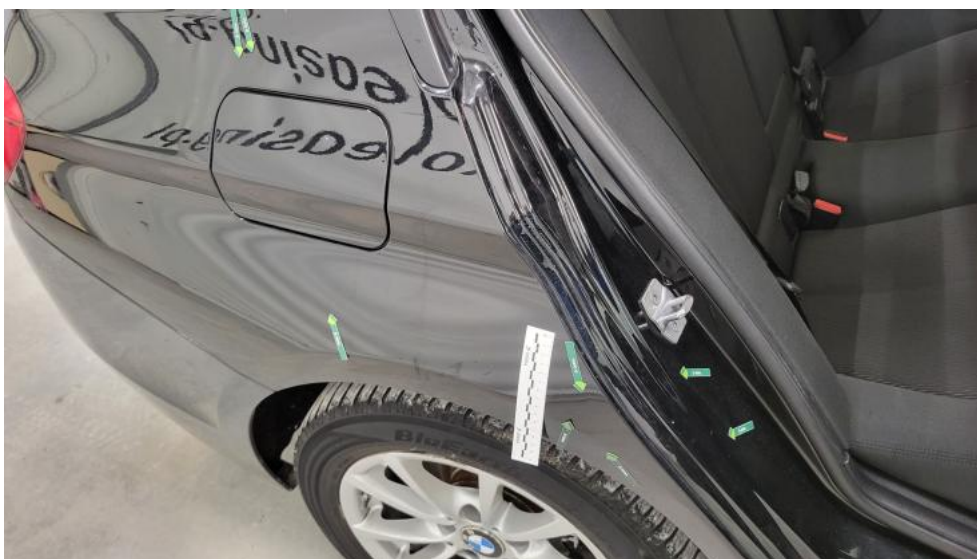
Błotnik tylny P / Ściana boczna P - Wgniecenie/odkształcenie 1

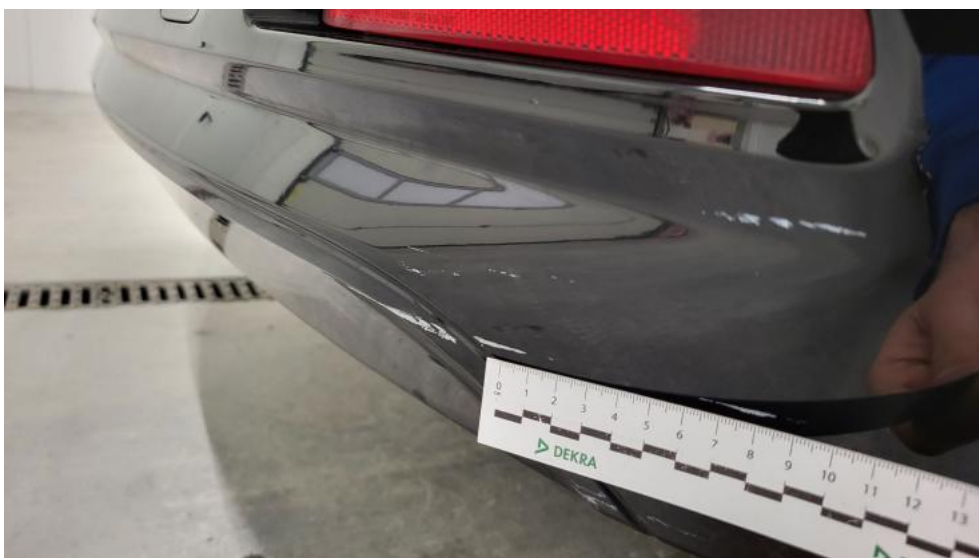
Zderzak tylny - Rysa/odprysk 1

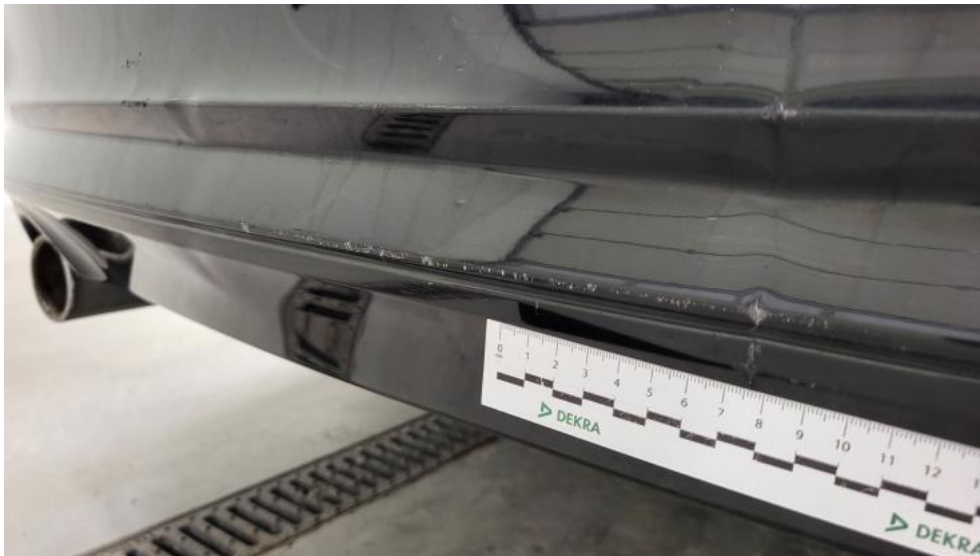
Zderzak tylny - Rysa/odprysk 2

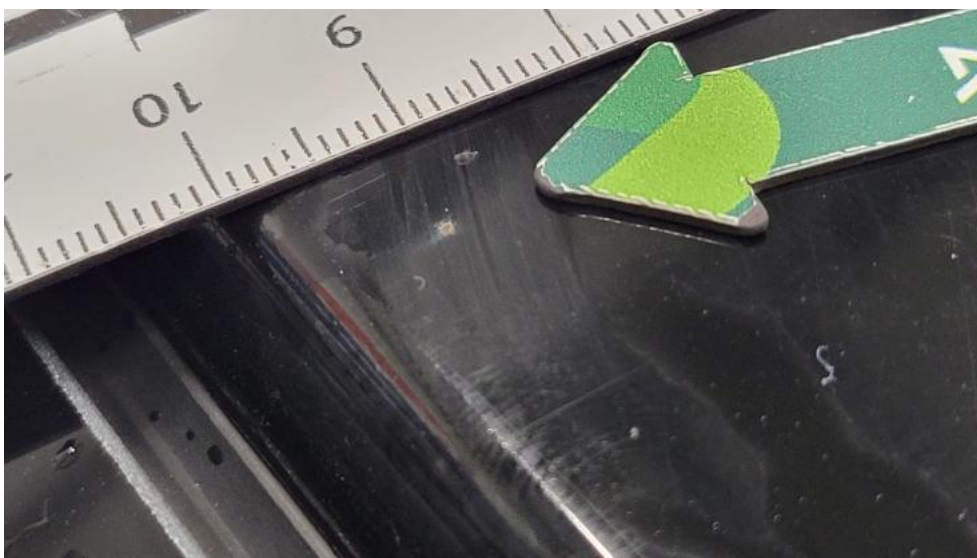
Dach - Inne 1

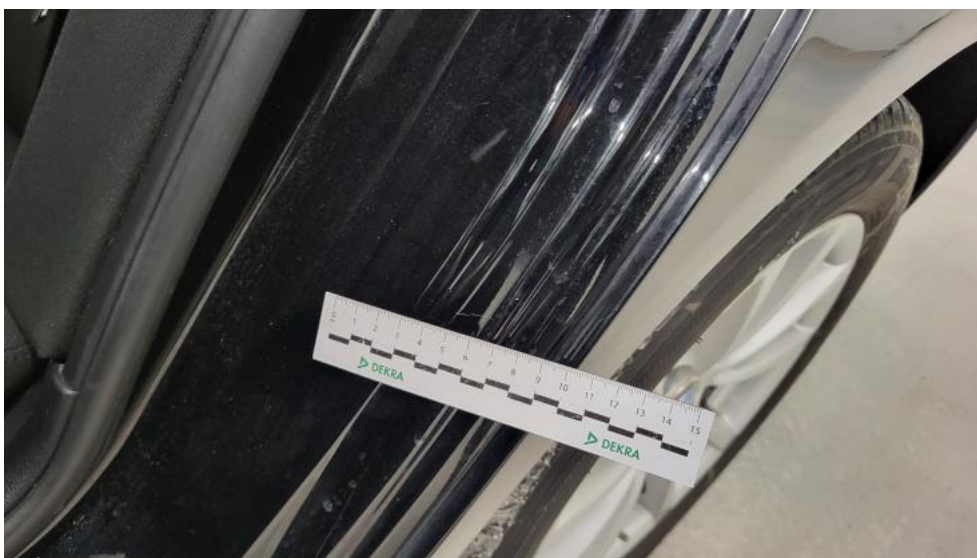
Błotnik tylny L / Ściana boczna L - Rysa/odprysk 2

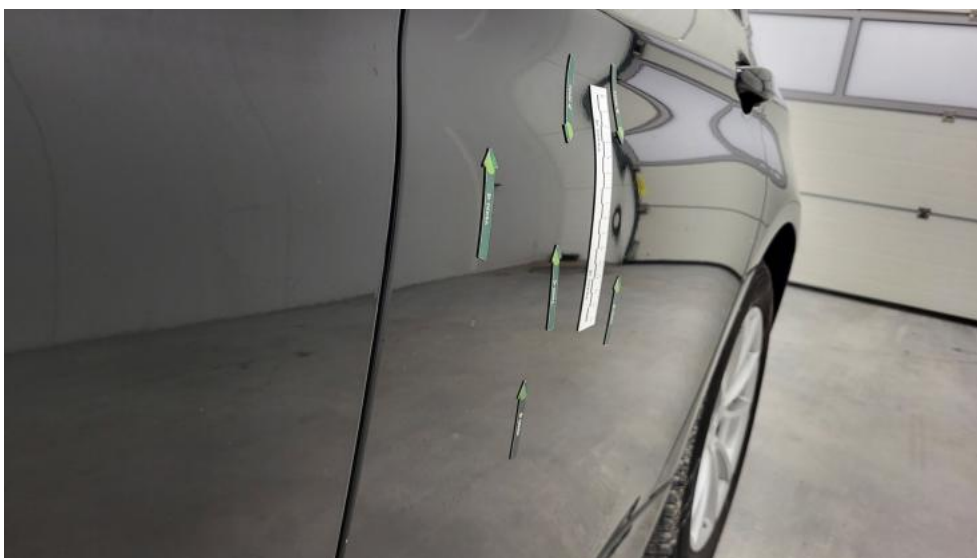
Drzwi tylne L - Wgniecenie/odkształcenie 1

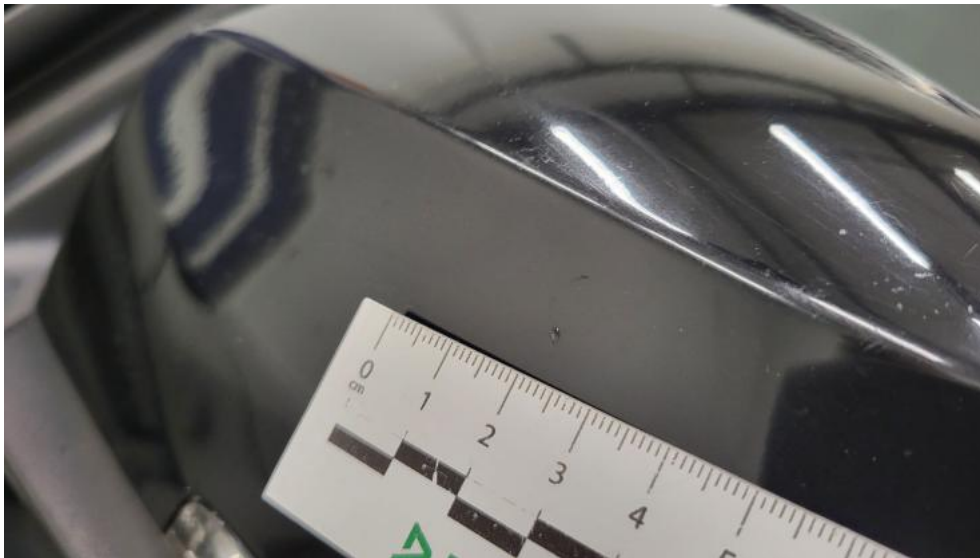
Lusterko zew L - Rysa/odprysk 1

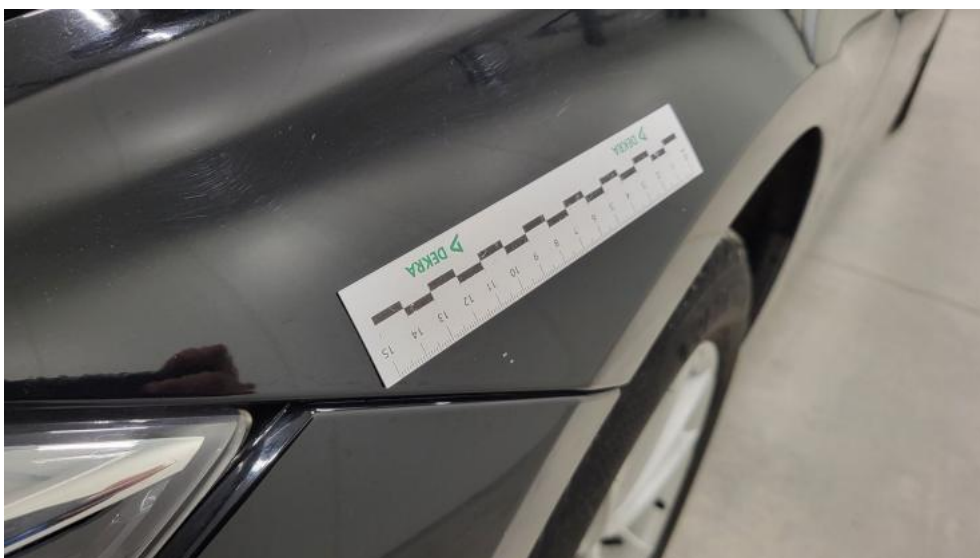
Błotnik przedni L - Rysa/odprysk 1

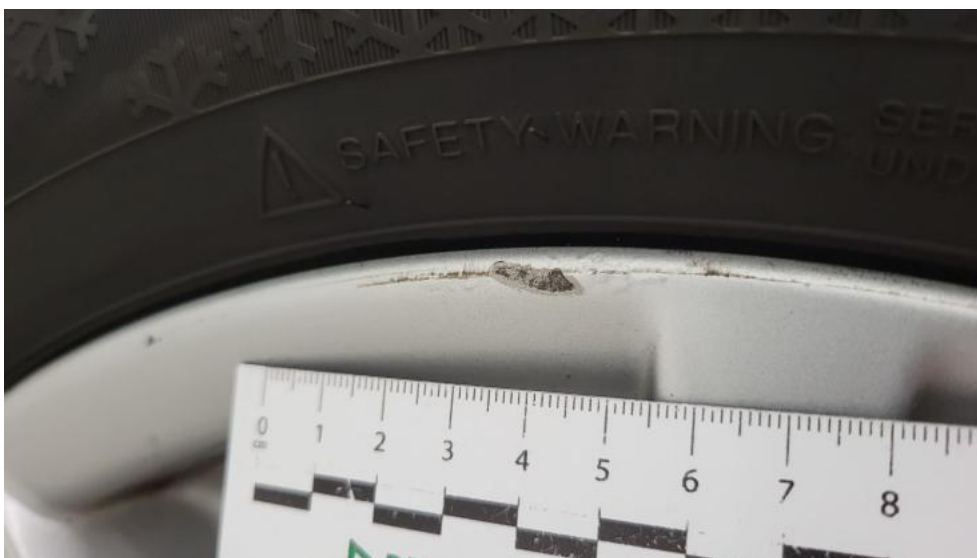
Felga Aluminiowa przednia L - Rysa/odprysk 1

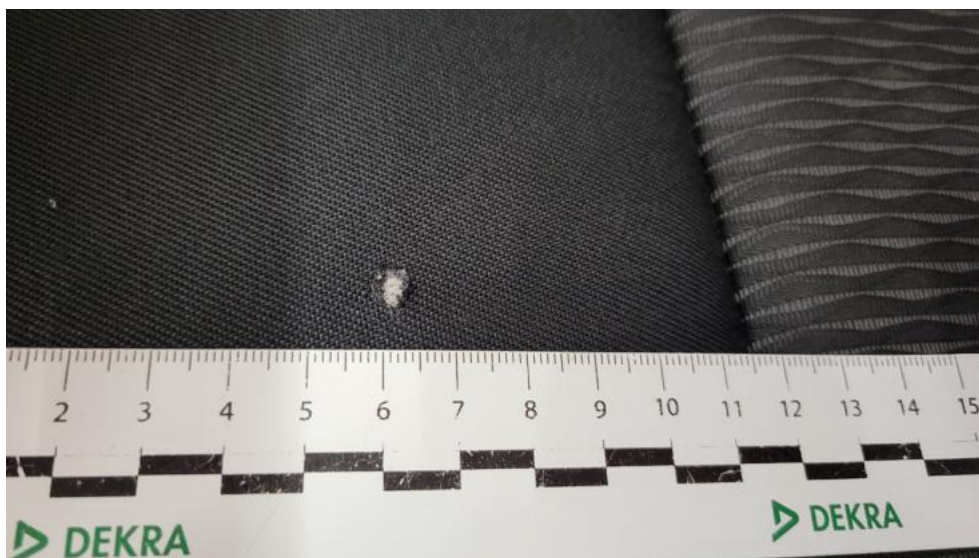
Fotel prz. lew. - Pęknięcie/rozerwanie 1

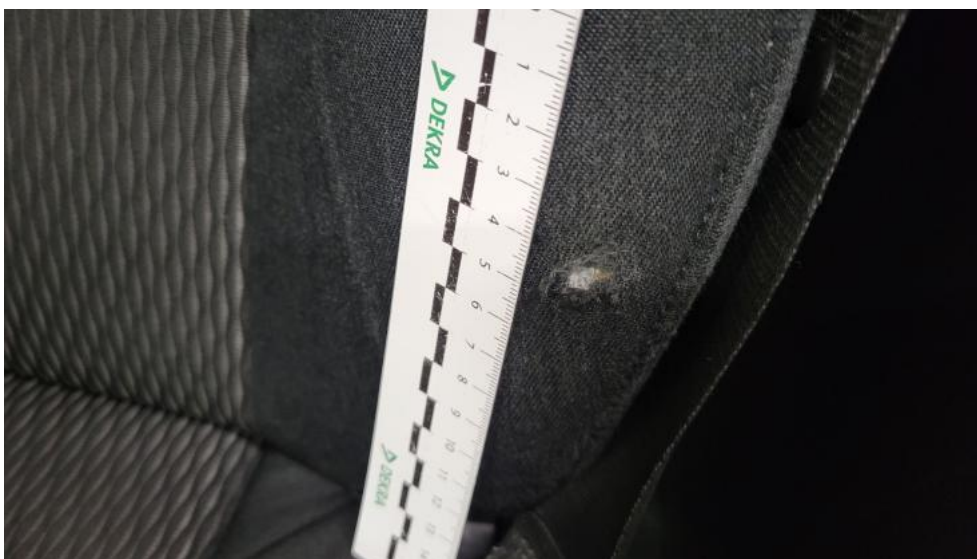
Fotel prz. lew. - Pęknięcie/rozerwanie 2

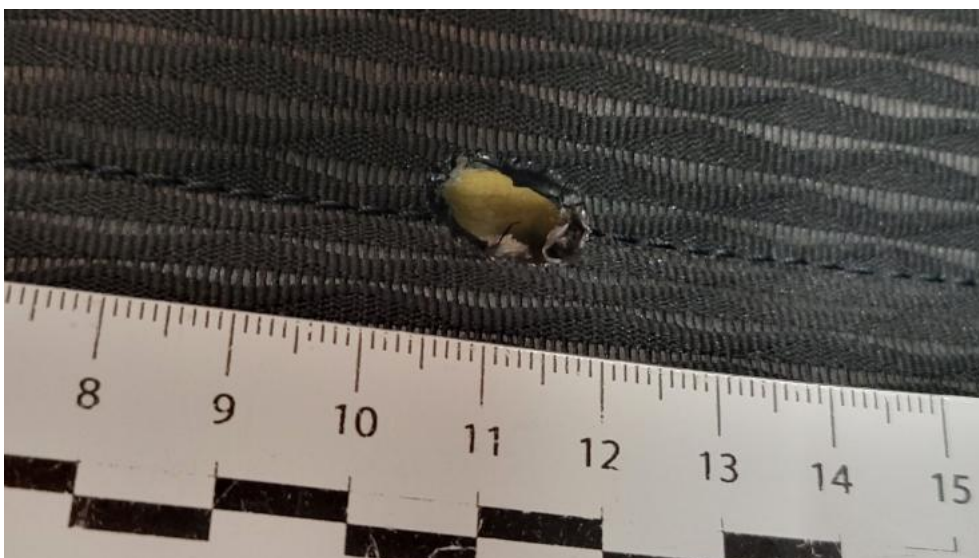
Kanapa tyl. - Pęknięcie/rozerwanie 1

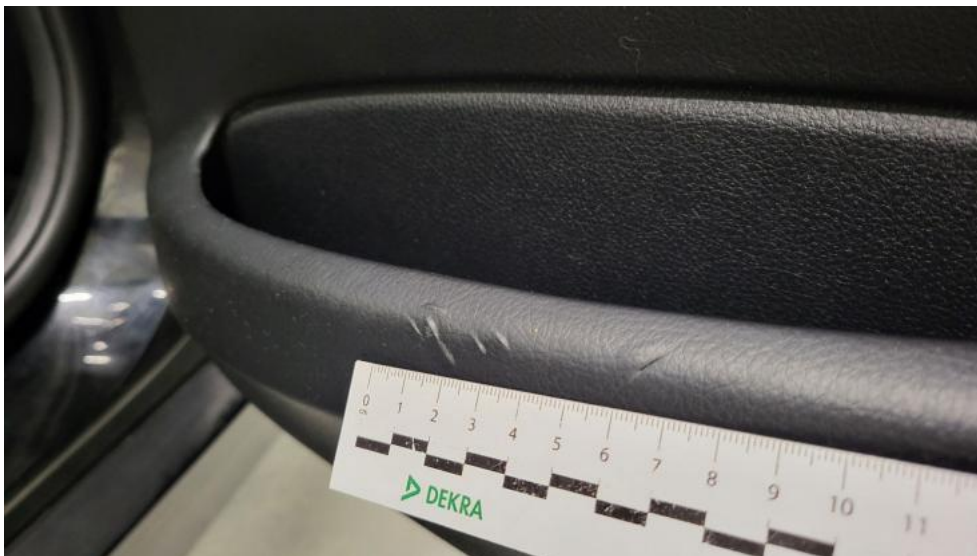
Tapicerka drzwi tylnych P - Wgniecenie/odkształcenie 1
