Nr zlecenia DEKRA: PKOL(W)/LODZ/94080/25/12/02  
Nr zlecenia/szkody: PS22/02684  
Data zlecenia: 02-12-2025

| Producent | LAND ROVER |
| Model | Discovery Sport 15-19 |
| Typ/wersja | Discovery Sport 2.0 TD4 SE aut |

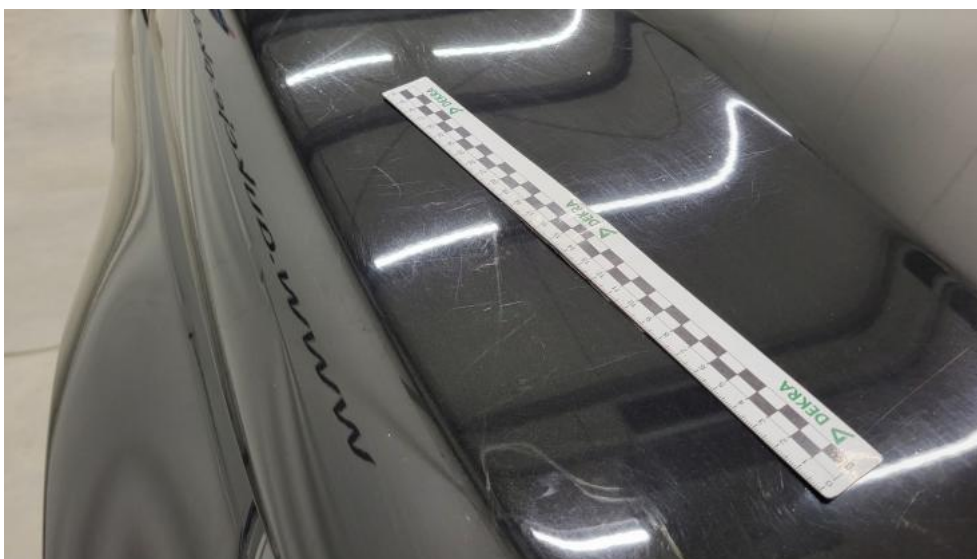
**Fot. 39.**

Pokrywa komory silnika - Rysa/odprysk 2

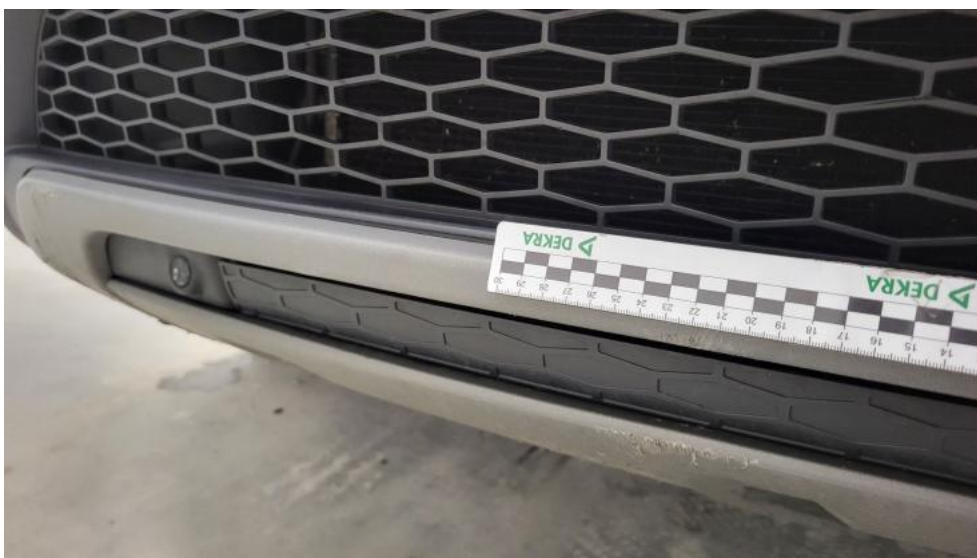
**Fot. 40.**

Spoiler zderzaka przedniego - Rysa/odprysk 1

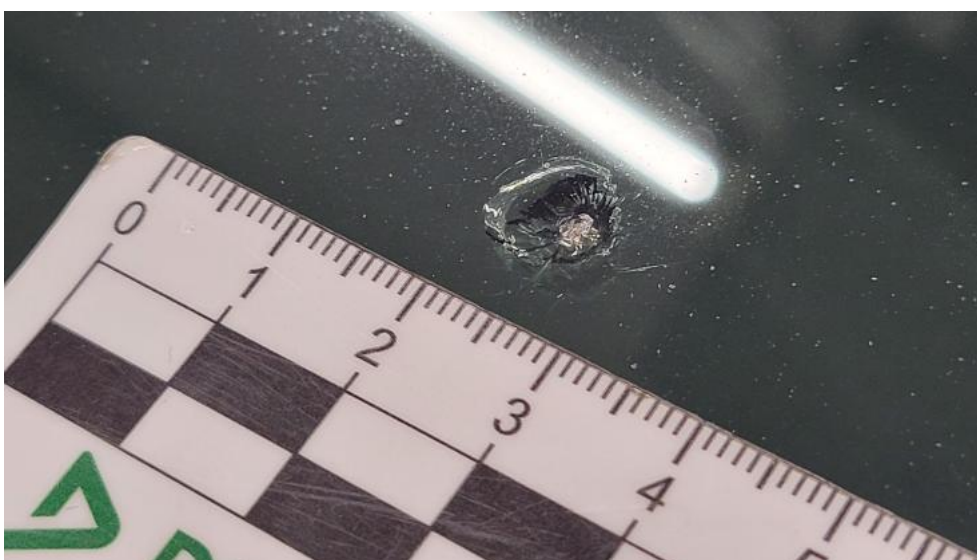
**Fot. 42.**

Szyba czołowa - Pęknięcie/rozerwanie 1

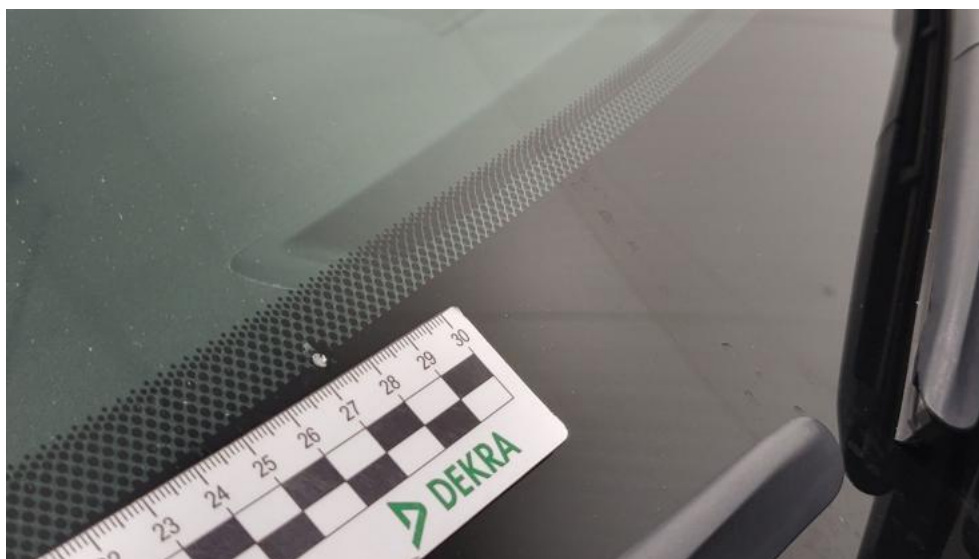
**Fot. 43.**

Szyba czołowa - Pęknięcie/rozerwanie 2

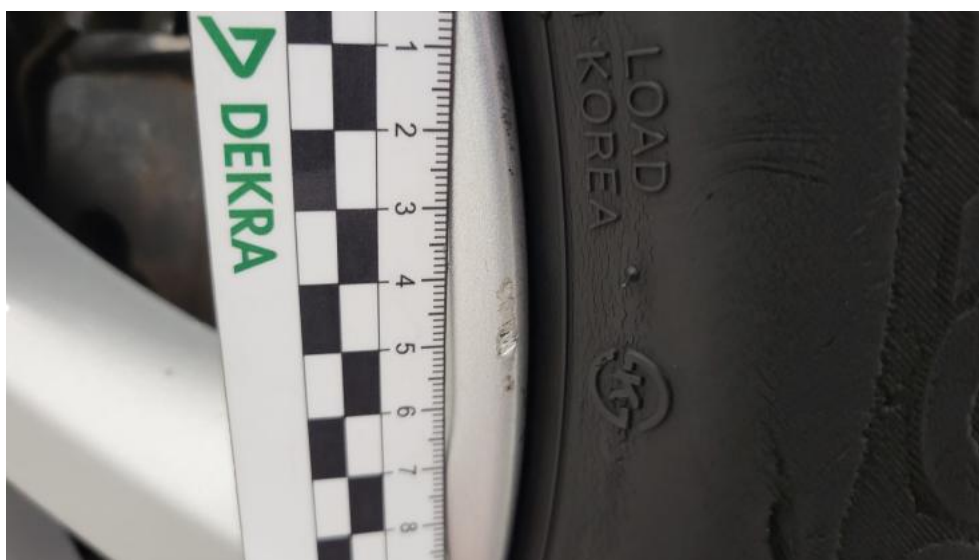
**Fot. 44.**

Felga aluminiowa przednia P - Rysa/odprysk 1

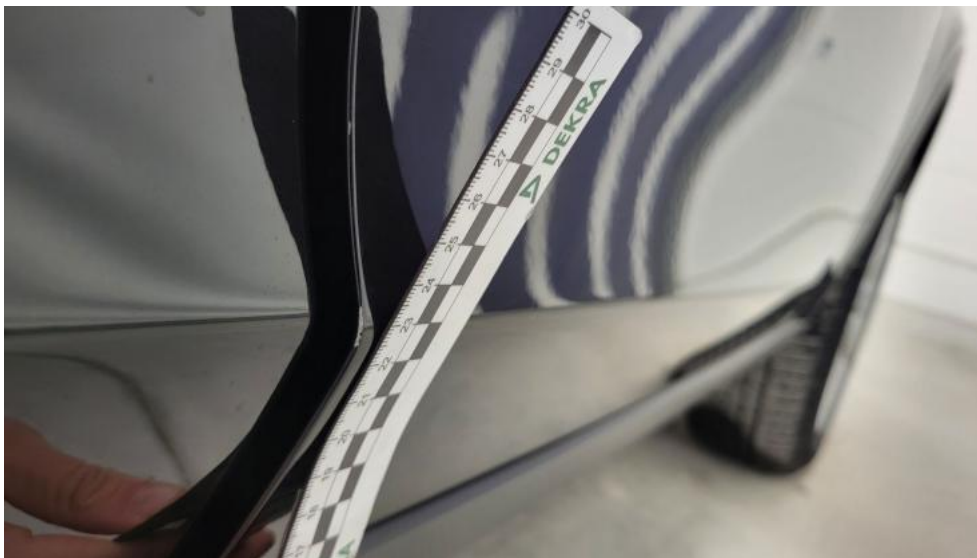
**Fot. 45.**

Drzwi przednie P - Rysa/odprysk 1

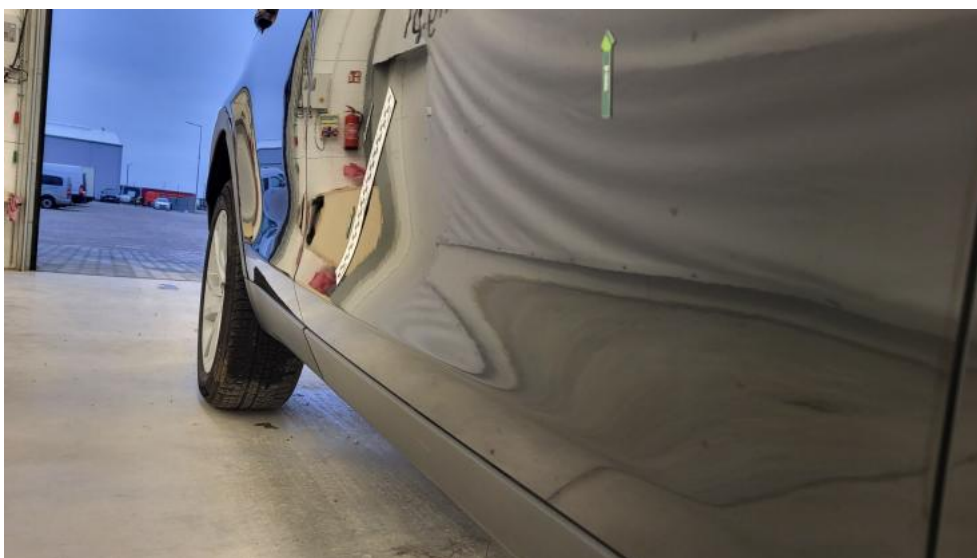
**Fot. 46.**

Drzwi przednie P - Wgniecenie/odkształcenie 1

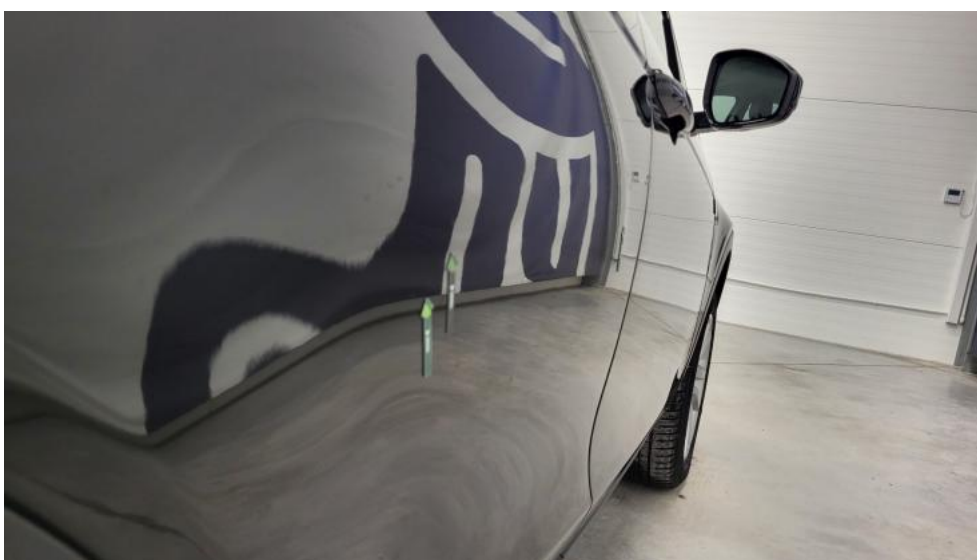
**Fot. 48.**

Drzwi tylne P - Wgniecenie/odkształcenie 1

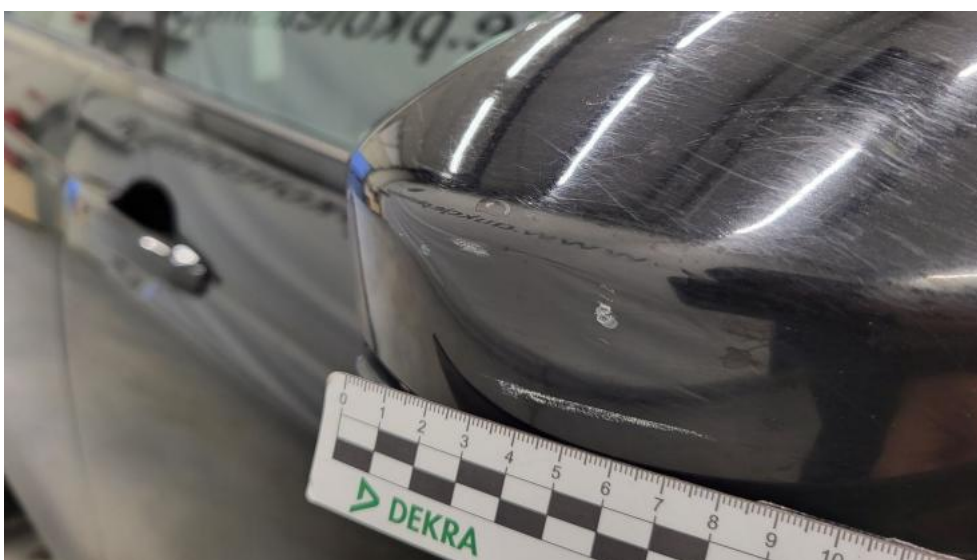
**Fot. 50.**  
Lusterko zew P - Rysa/odprysk 1

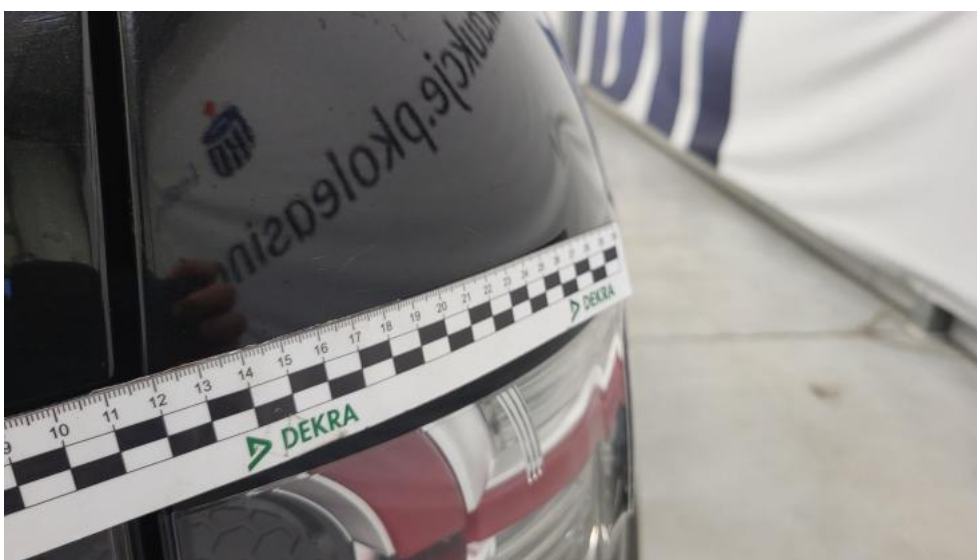
**Fot. 52.**

Ścianka tylna P / Ścianka boczna P - Rysa/odprysk 1

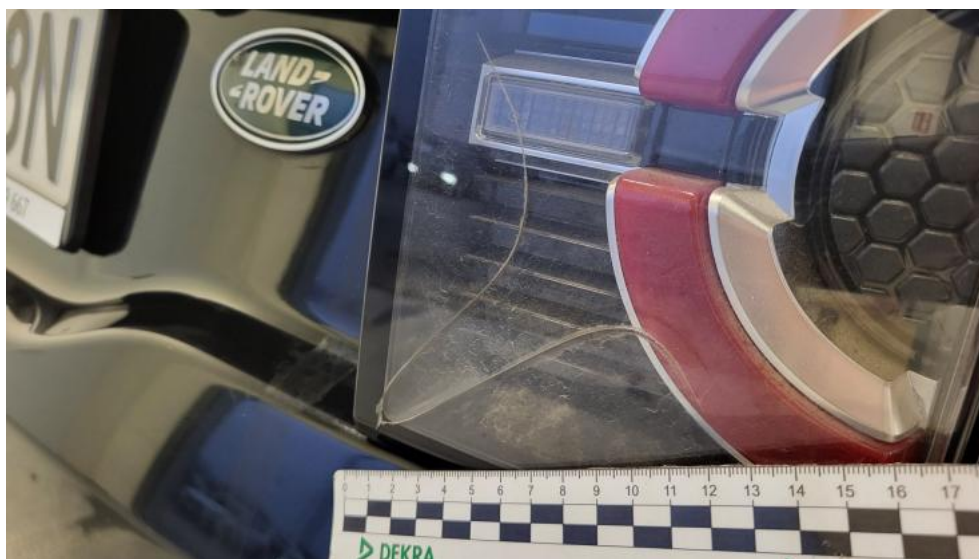
**Fot. 55.**

Lampa tylna wew P - Pęknięcie/rozerwanie 1

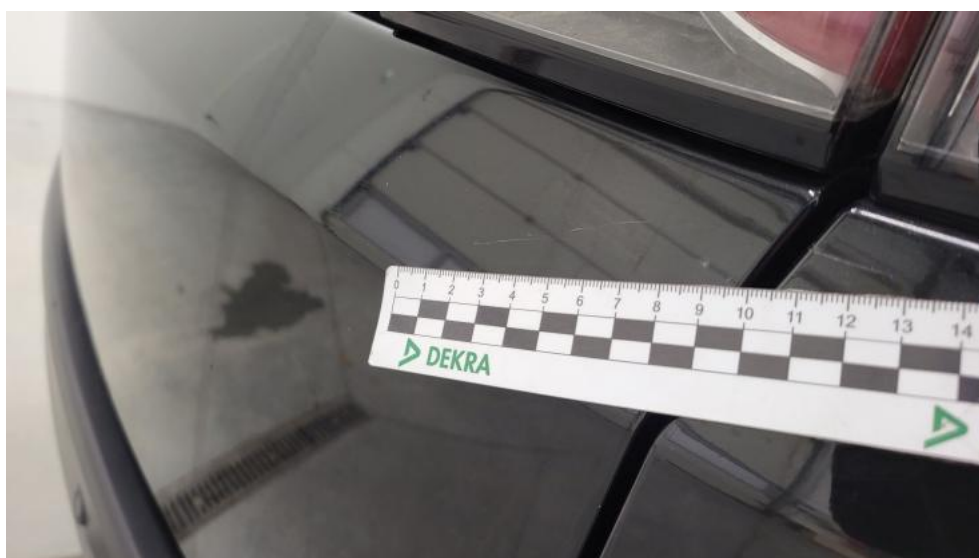
**Fot. 56.**

Pokrywy bagażnika - Rysa/odprysk 1

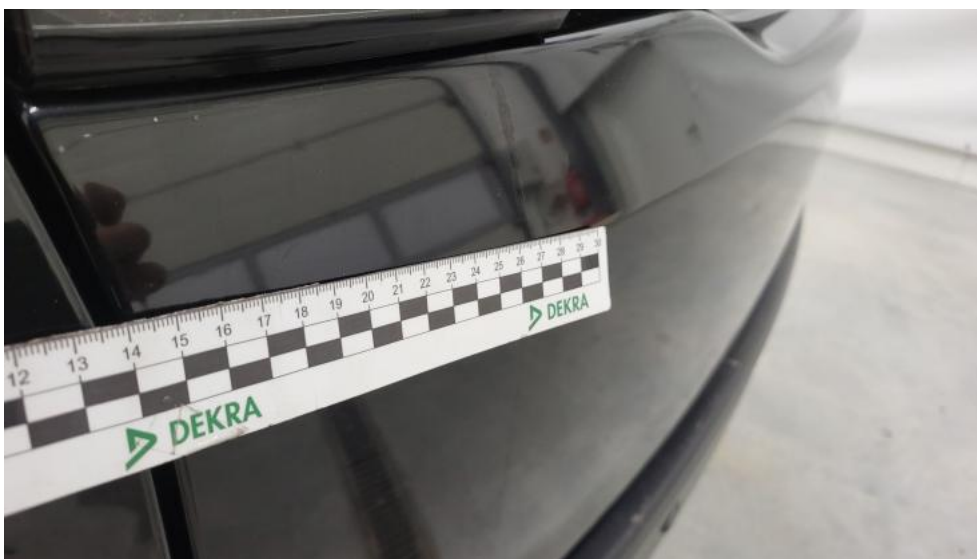
**Fot. 57.**

Pokrywy bagażnika - Rysa/odprysk 2

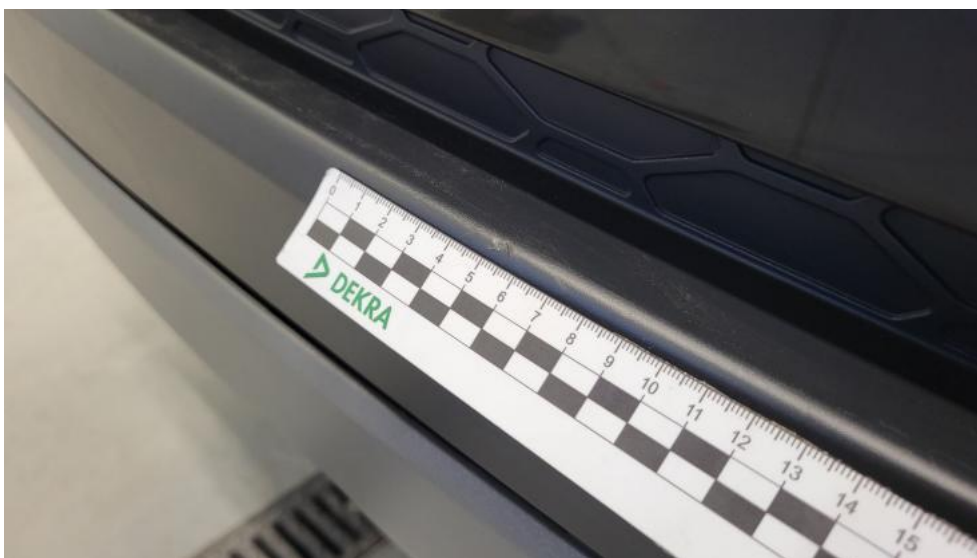
**Fot. 58.**

Zderzak tylny - Rysa/odprysk 1

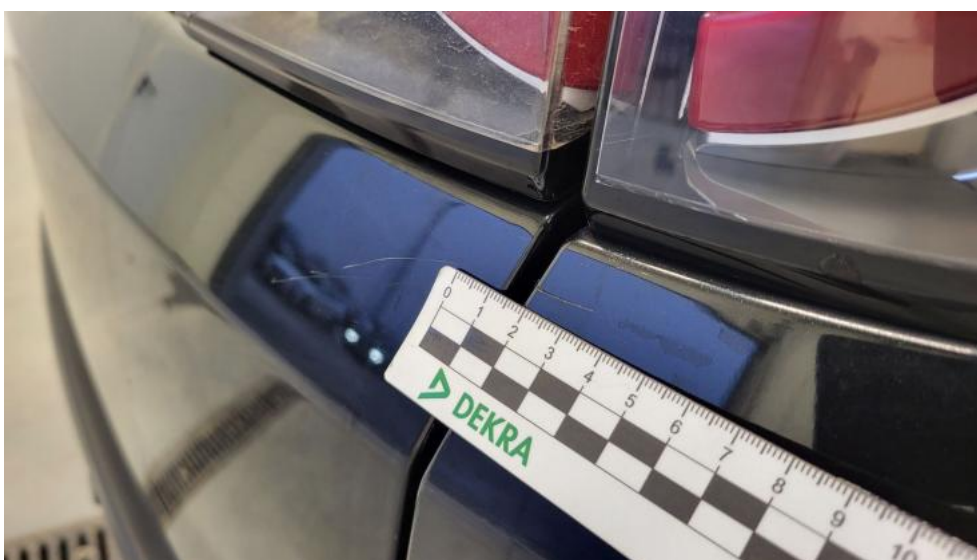
**Fot. 60.**

Zderzak tylny cz P - Rysa/odprysk 1

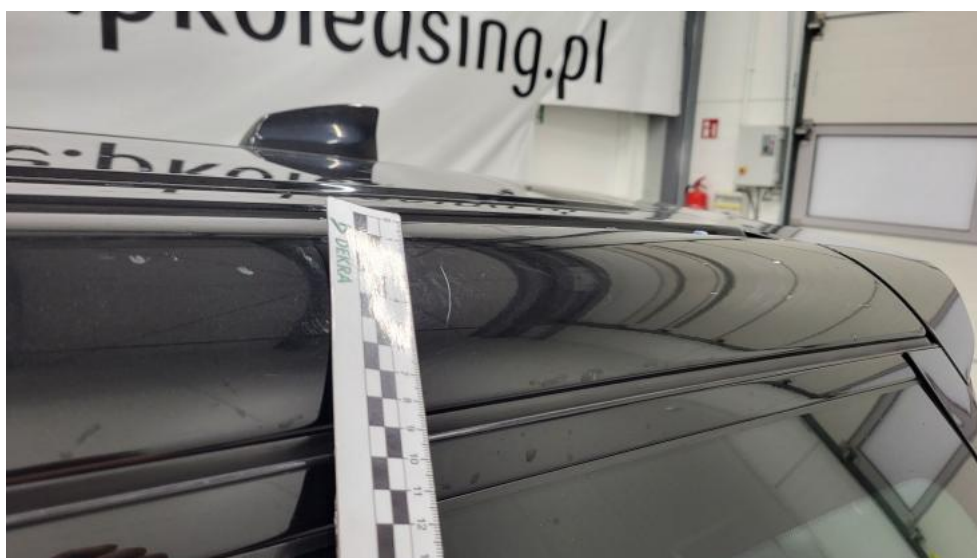
**Fot. 62.**

Łotnik tylny L / Ściana boczna L - Rysa/odprysk 1

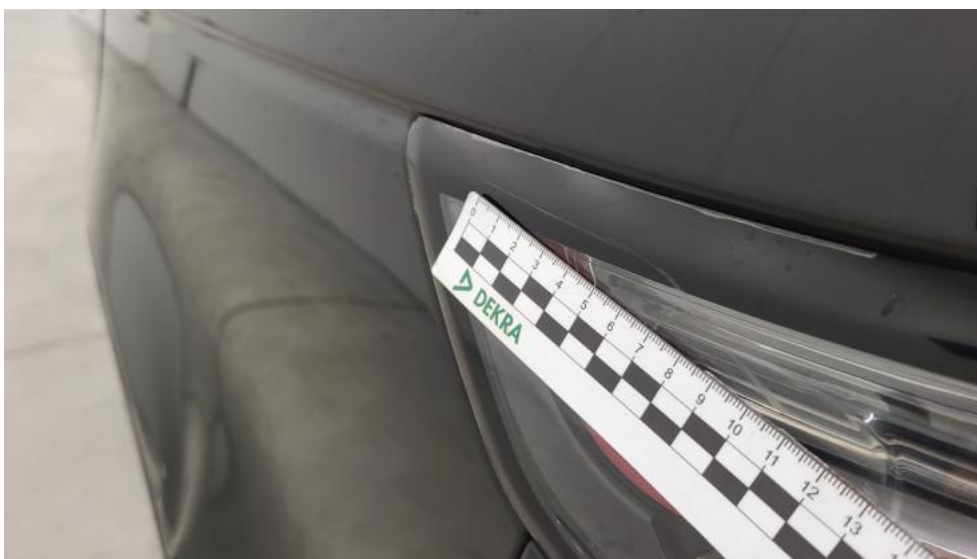
**Fot. 67.**

Lampa tylna zew L - Rysa/odprysk 1

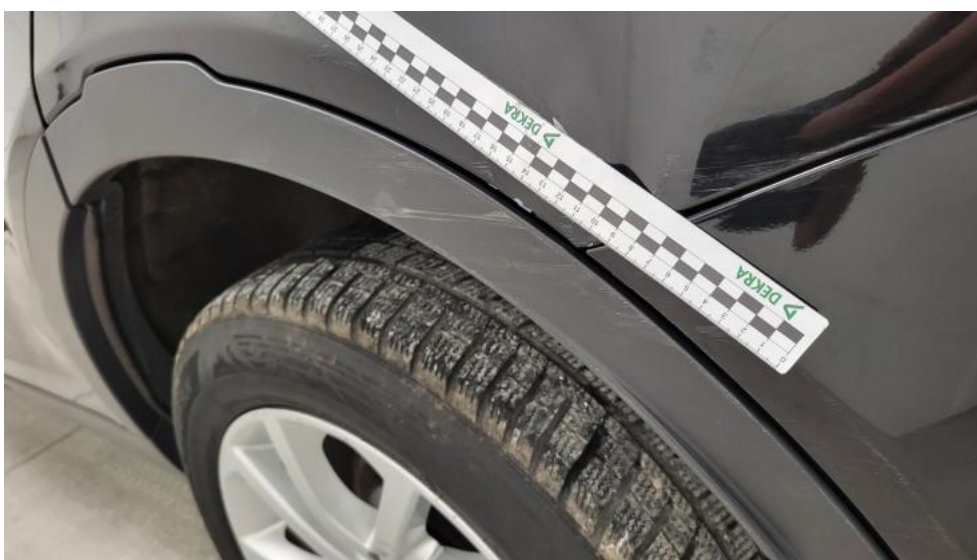
**Fot. 68.**

Listwa krawędzi błotnika tyl L - Rysa/odprysk 1

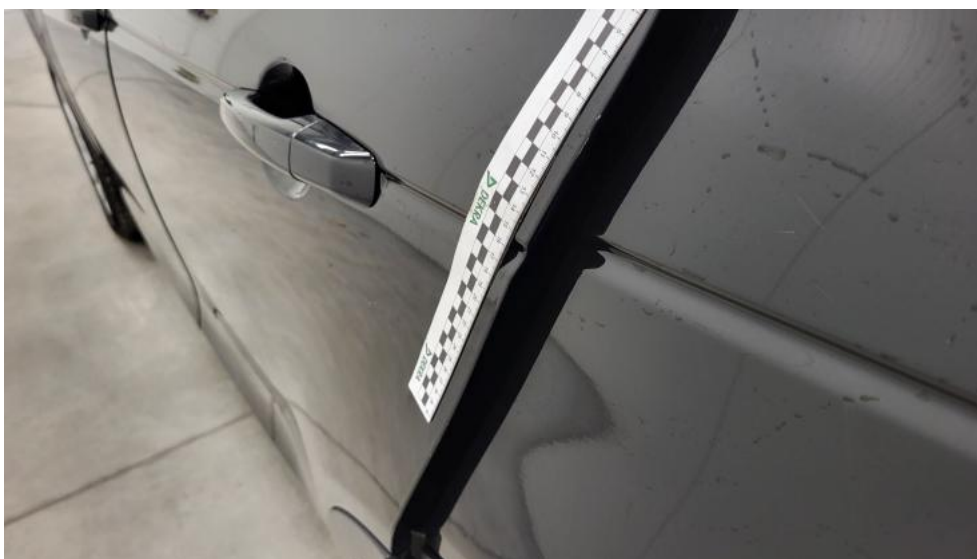
**Fot. 71.**

Drzwi tylne L - Rysa/odprysk 1

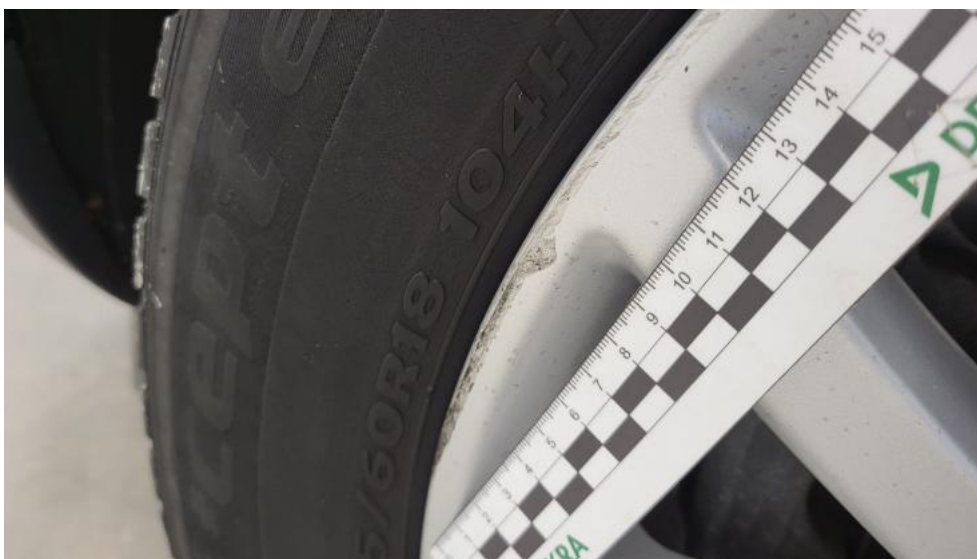
**Fot. 75.**

Felga Aluminiowa przednia L - Rysa/odprysk 1

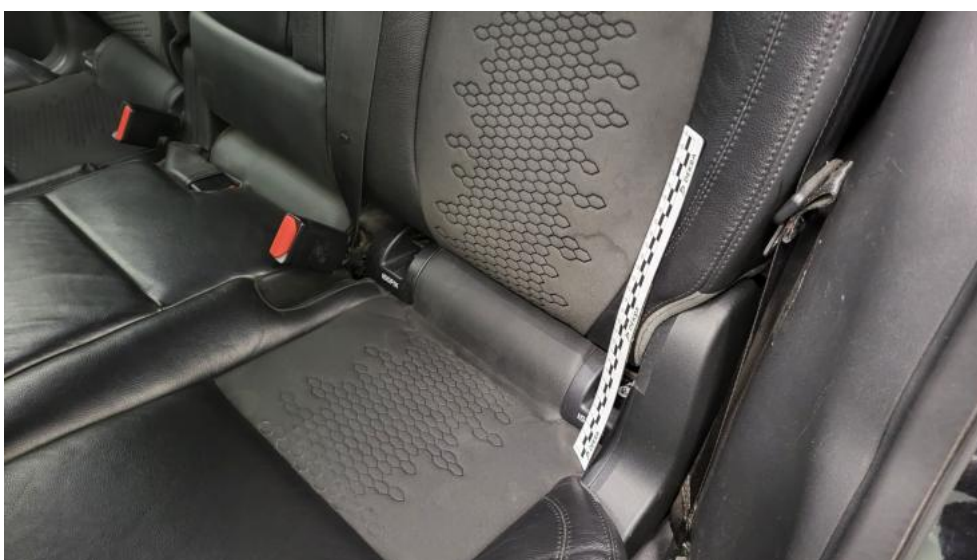
Rysy na samochodzie. Aktywna kontrolka silnika. Niesprawne siłowniki pokrywy silnika, pokrywa opada. Brak zaślepek w tylnej kanapie. Widoczne wady lakiernicze.

**Fot. 80.**  
Kanapa tyl. - Inne 1

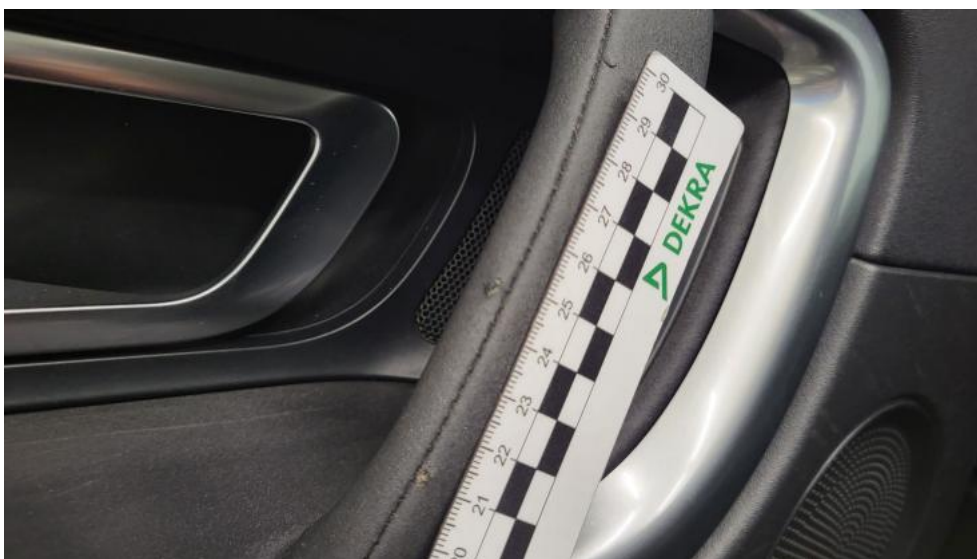
**Fot. 83.**

Uchwyt drzwi tyl L - Pęknięcie/rozerwanie 1

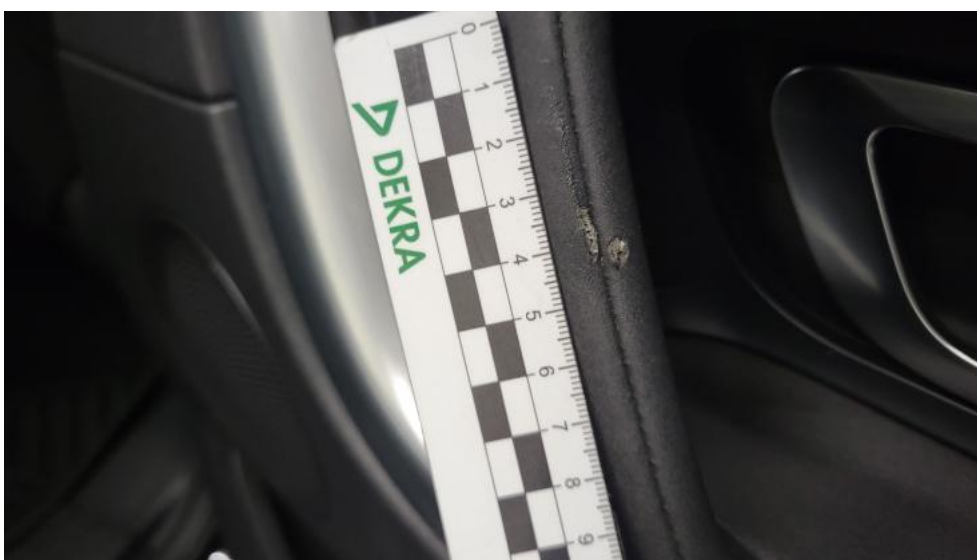
**Fot. 84.**

Uchwyt drzwi tyl P - Pęknięcie/rozerwanie 1

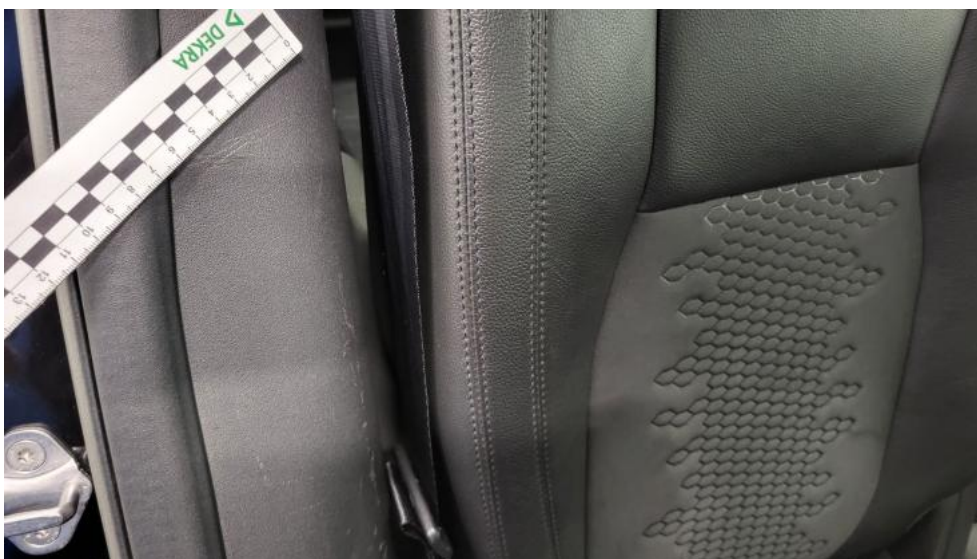
**Fot. 91.**

Wykładzina(y) słupka tylnego P - Rysa/odprysk 1
