Nr zlecenia DEKRA: PKOL(W)/LODZ/84108/25/10/31  
Nr zlecenia/szkody: 20/029213  
Data zlecenia: 31-10-2025

| Producent | AUDI |
| Model | A4 Avant [8K] 12-15 |
| Nr rejestracyjny | CB415LM |

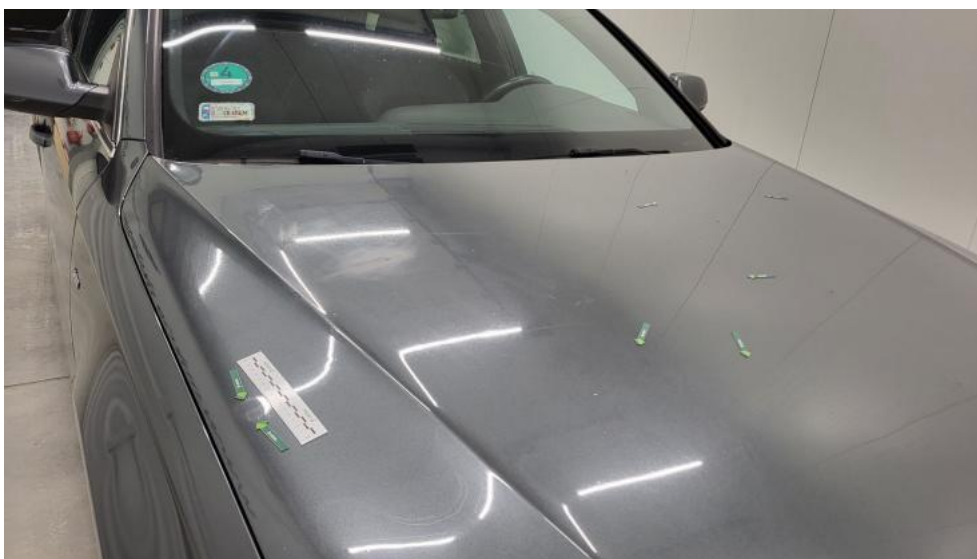
**Fot. 39.**

Pokrywa komory silnika - Wgniecenie/odkształcenie 1

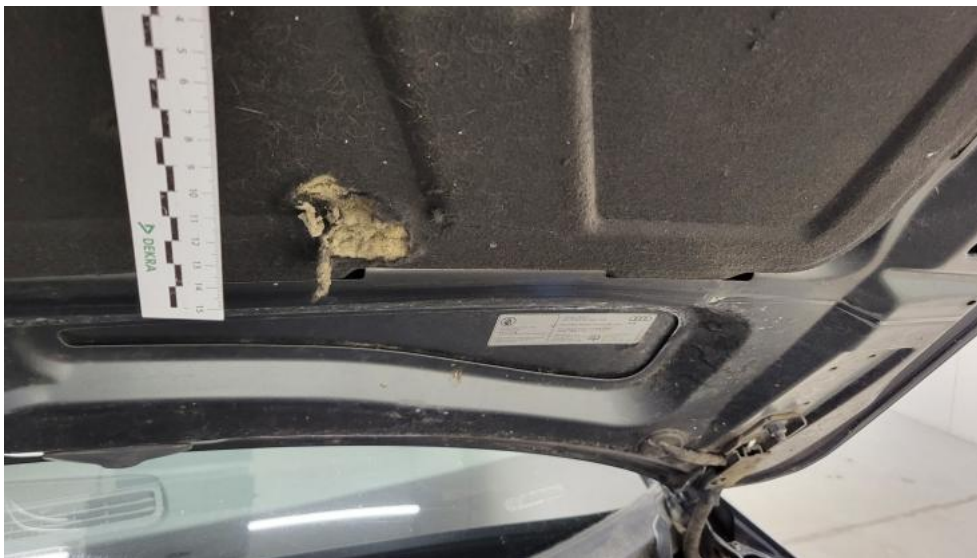
**Fot. 45.**

Wykładzina pokrywy komory silnika - Pęknięcie/rozerwanie 1

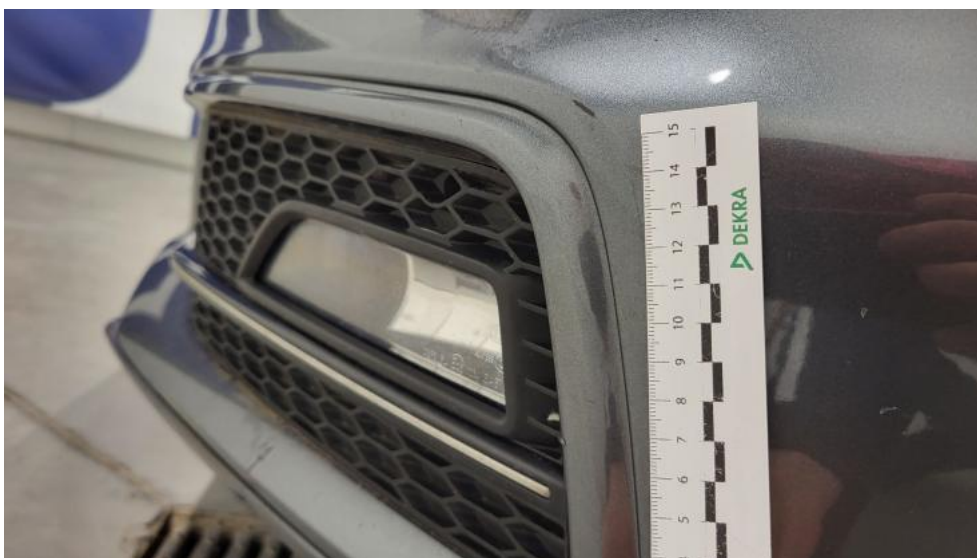
**Fot. 46.**

Zderzak - Rysa/odprysk 1

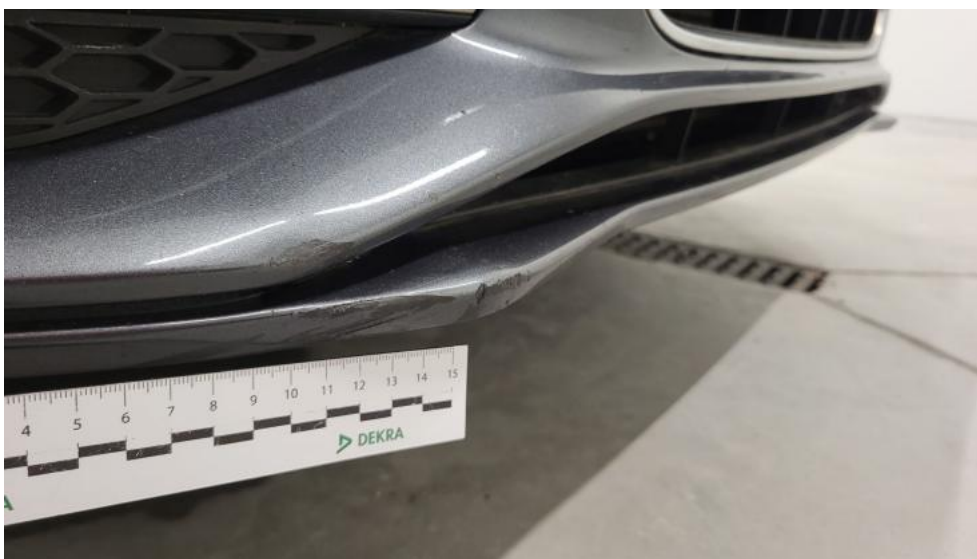
**Fot. 47.**

Zderzak - Wgniecenie/odkształcenie 1

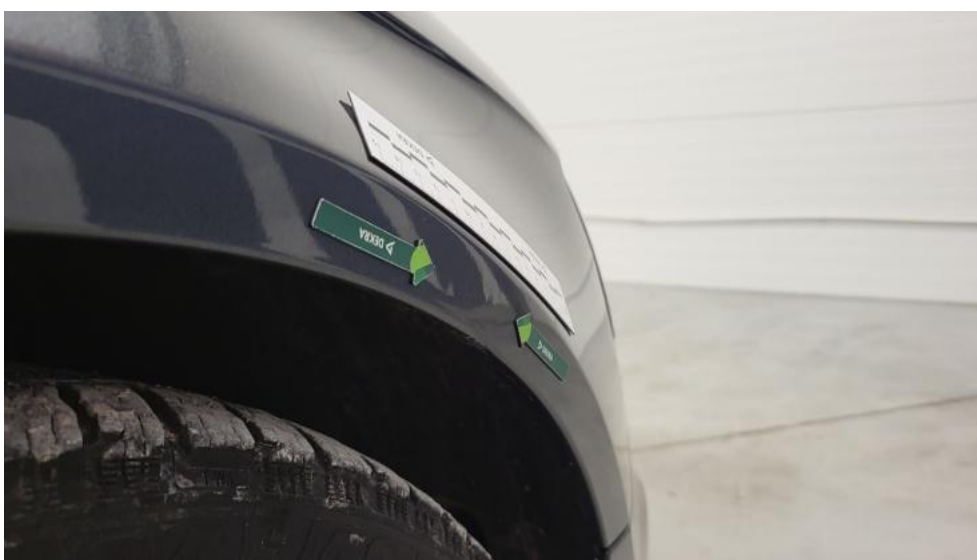
**Fot. 50.**  
Błotnik przedni P - Wgniecenie/odkształcenie 1

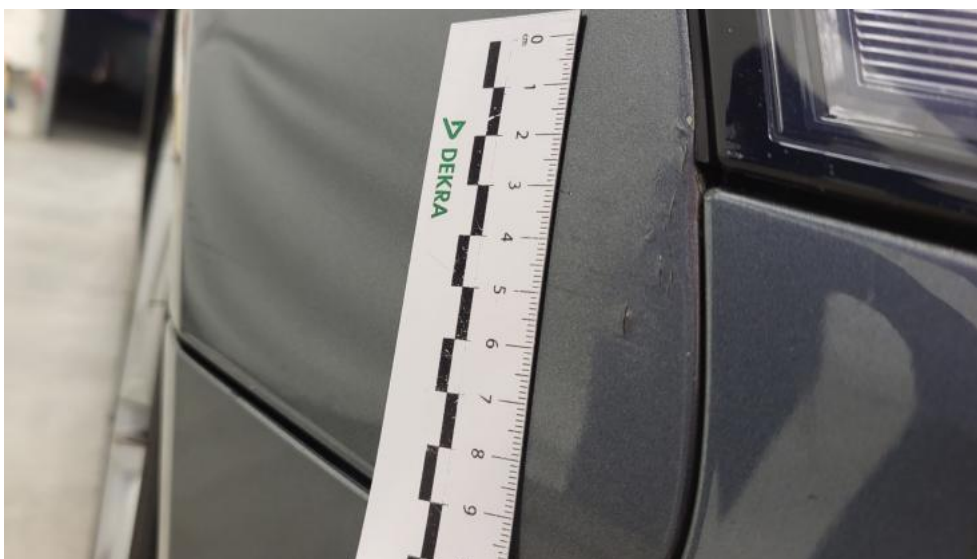
**Fot. 51.**

Błotnik przedni P - Pęknięcie/rozerwanie 1

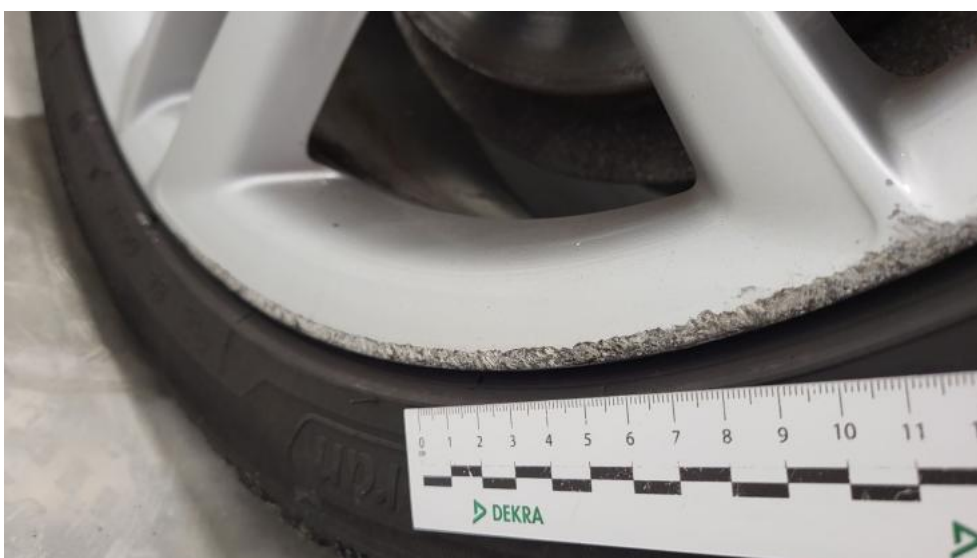
**Fot. 52.**

Felga aluminiowa przednia P - Rysa/odprysk 1

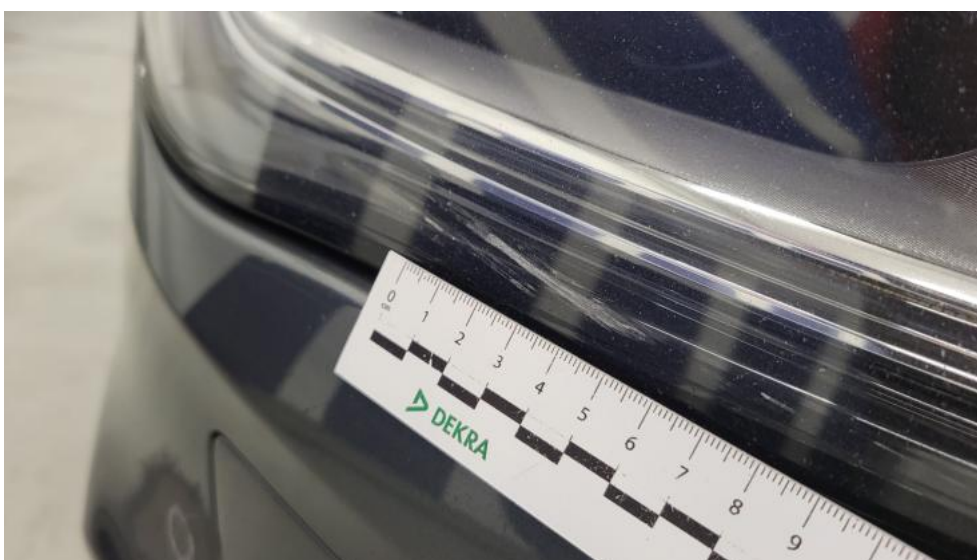
**Fot. 54.**  
Reflektor P - Rysa/odprysk 1

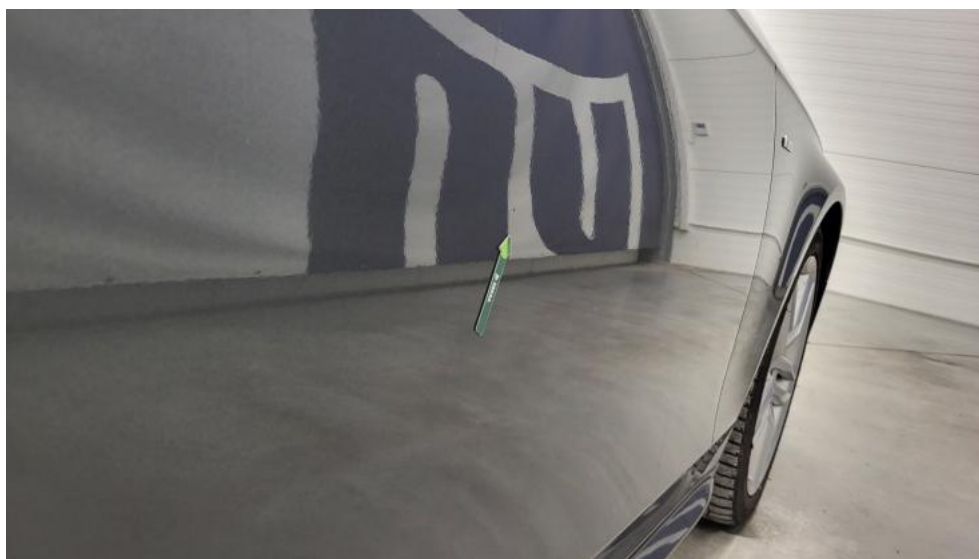
**Fot. 55.**

Drzwi przednie P - Wgniecenie/odkształcenie 1

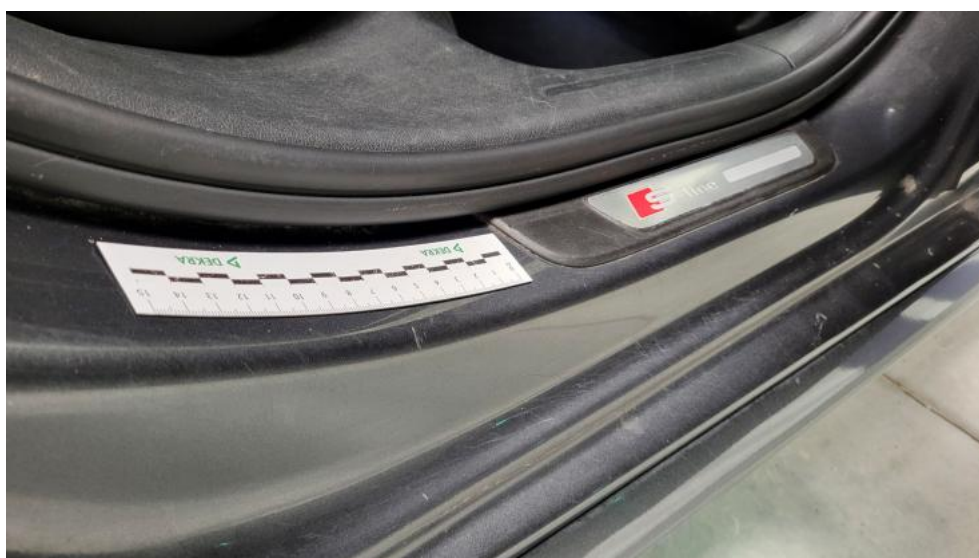
**Fot. 56.**

Próg P - Rysa/odprysk 1

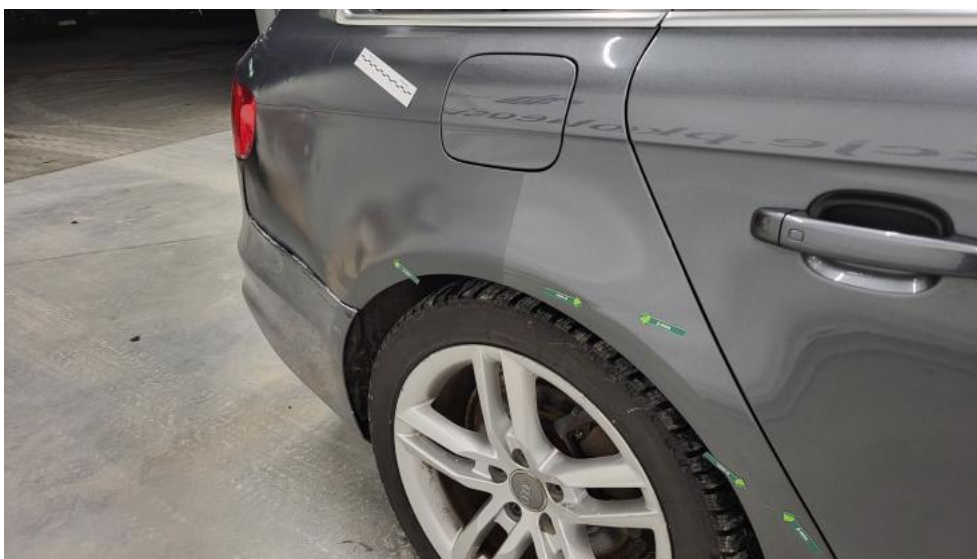
**Fot. 57.**

Brak aktualnych badań technicznych. niesprawny akumulator. Pierwsza rejestracja w kraju 25-05-2018. Rysy na samochodzie. Brak zaślepki w tylnej kanapie. Informacja prawe tylne światło cofania. Uszkodzony błotnik tylny prawy. Widoczne wady lakiernicze. Odpryski na szybie czołowej. Widoczne ślady polerowania. Nieprofesjonalne naprawy.

Błotnik tylny P / Ściana boczna P - Wgniecenie/odkształcenie 1

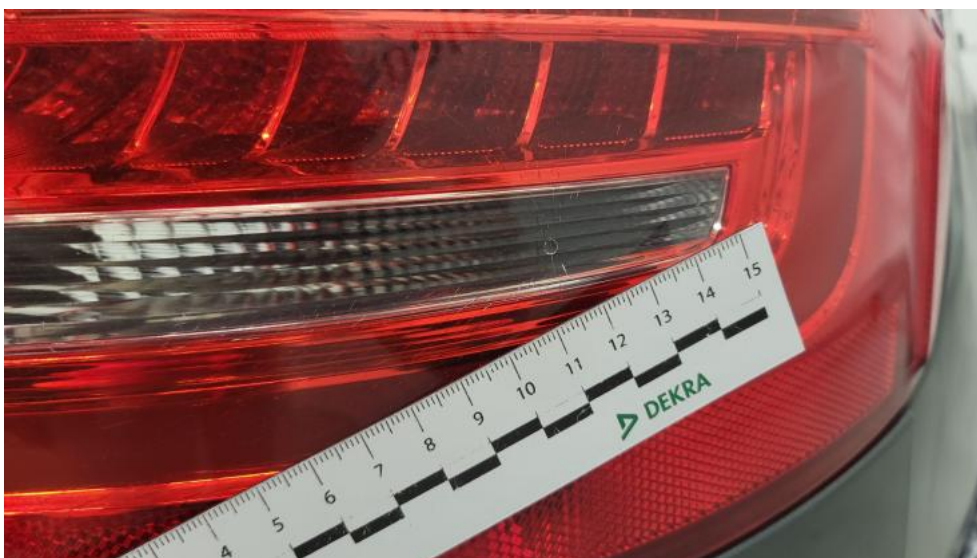
**Fot. 60.**

Lampa tylna zew P - Pęknięcie/rozerwanie 1

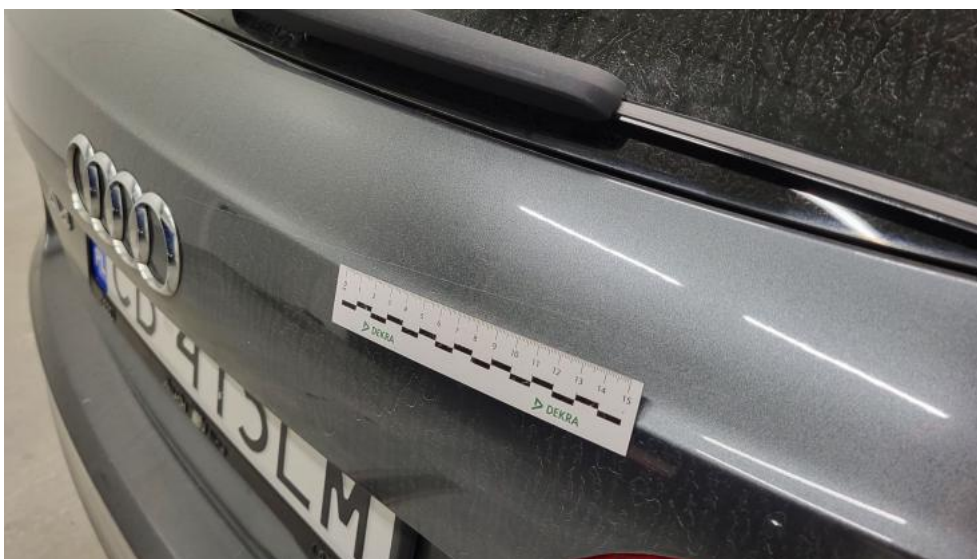
**Fot. 61.**

Pokrywy bagażnika - Rysa/odprysk 1

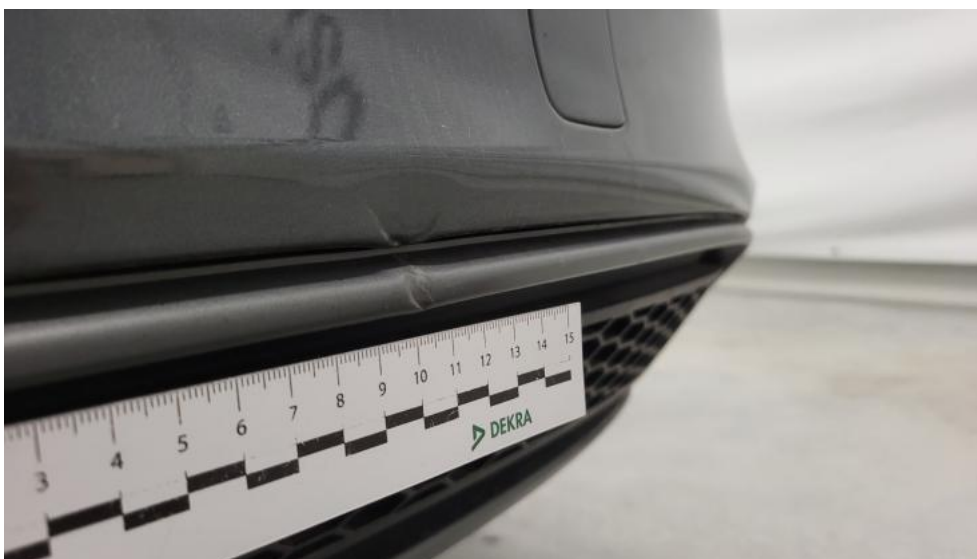
**Fot. 63.**

Spojler zderzaka tylnego - Wgniecenie/odkształcenie 1

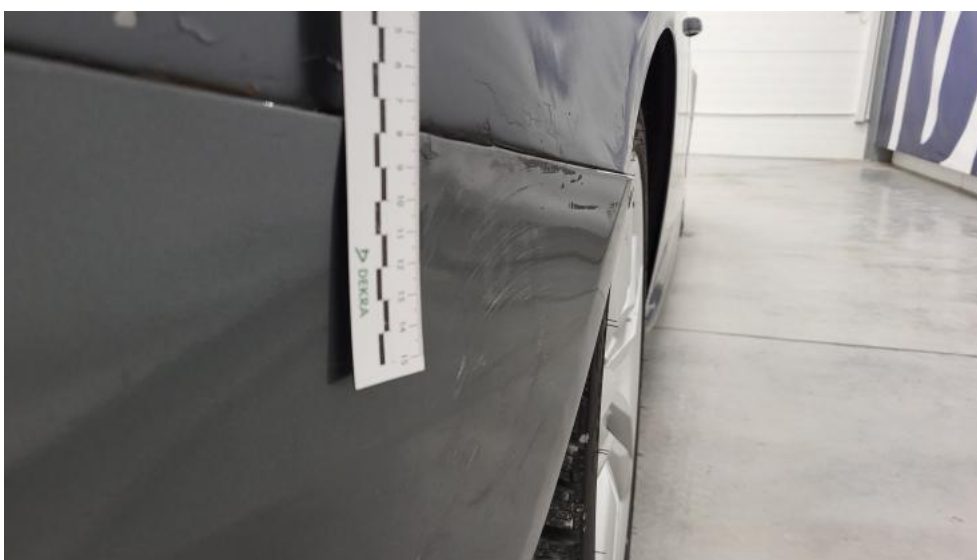
**Fot. 64.**

Zderzak tylny - Wgniecenie/odkształcenie 1

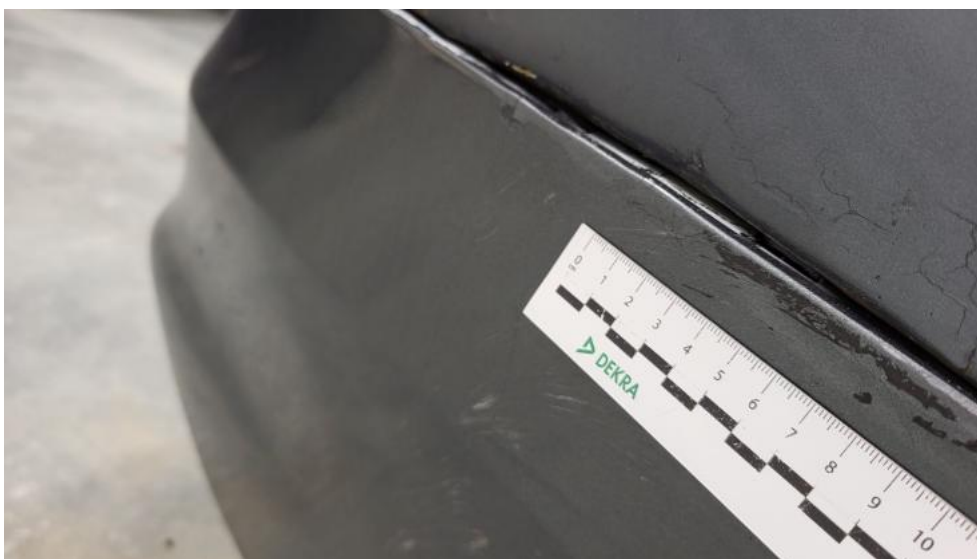
**Fot. 65.**  
Zderzak tylny - Pęknięcie/rozerwanie 1

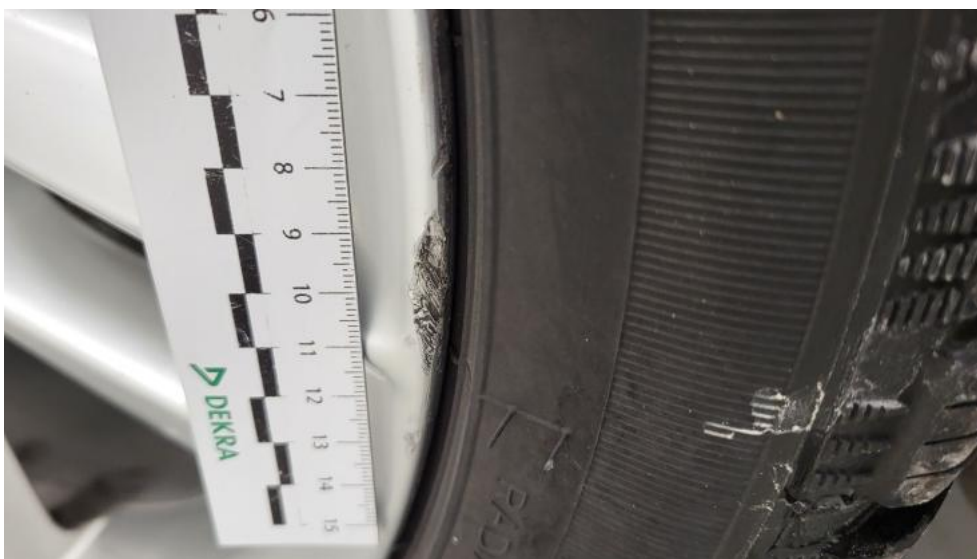
**Fot. 71.**

Felga aluminiowa tylna L - Rysa/odprysk 1

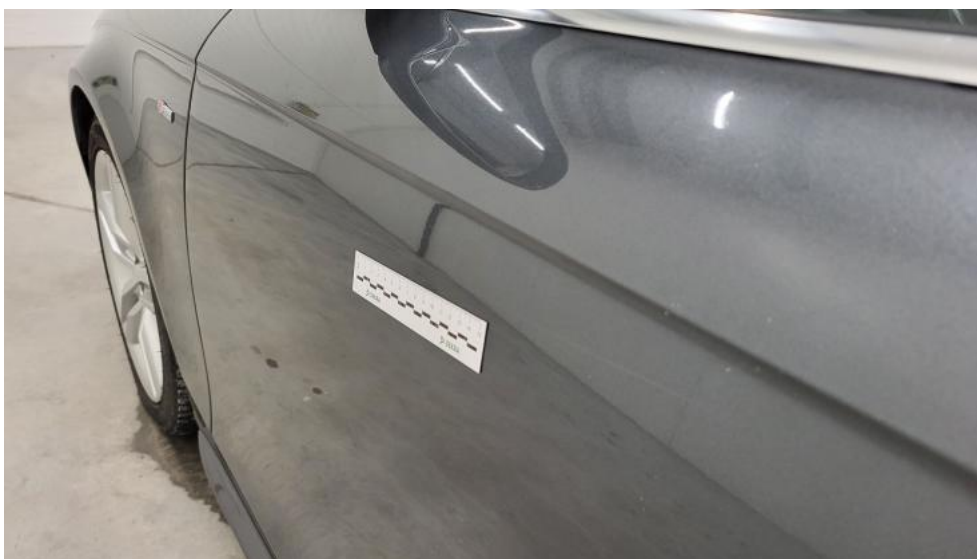
**Fot. 73.**

Drzwi przed L - Rysa/odprysk 2

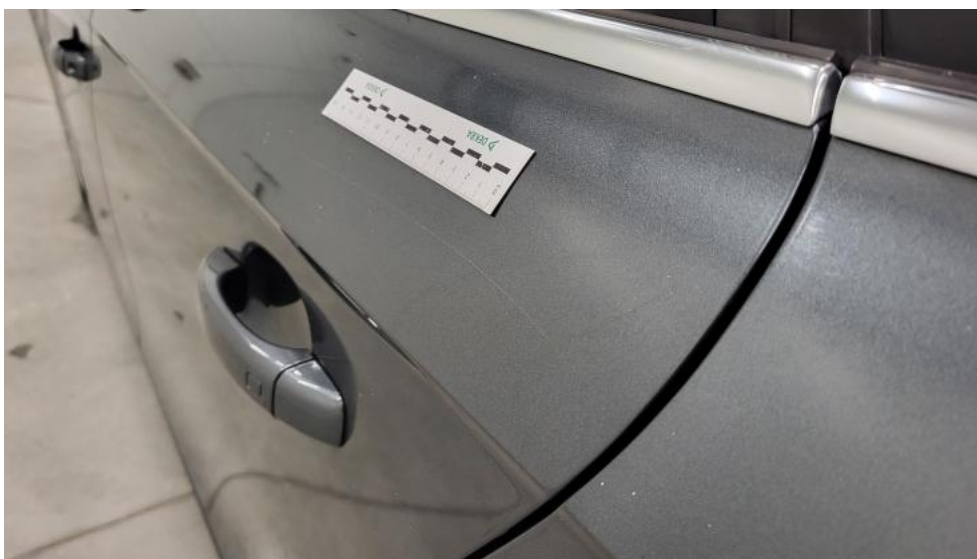
**Fot. 75.**  
Drzwi tylne L - Rysa/odprysk 1

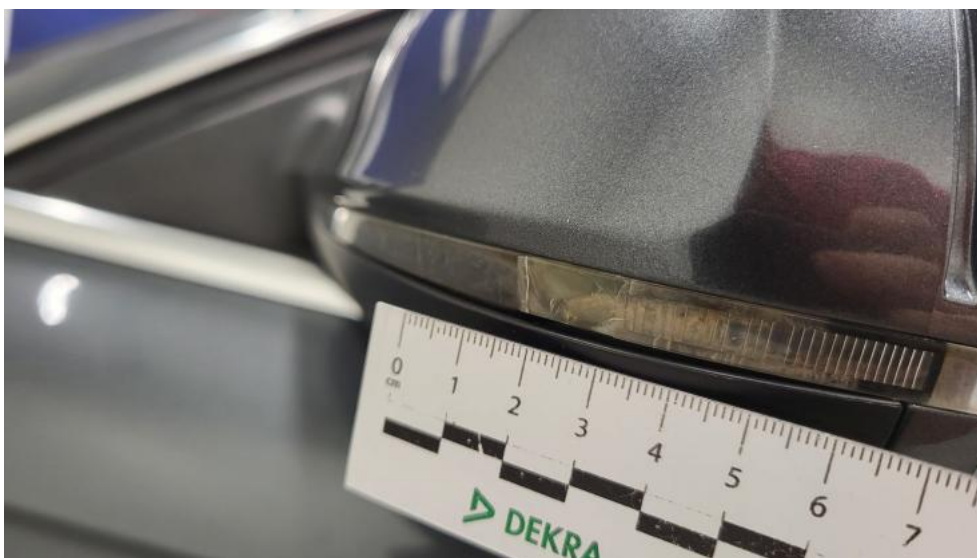
**Fot. 76.**  
Lusterko zew L - Pęknięcie/rozerwanie 1

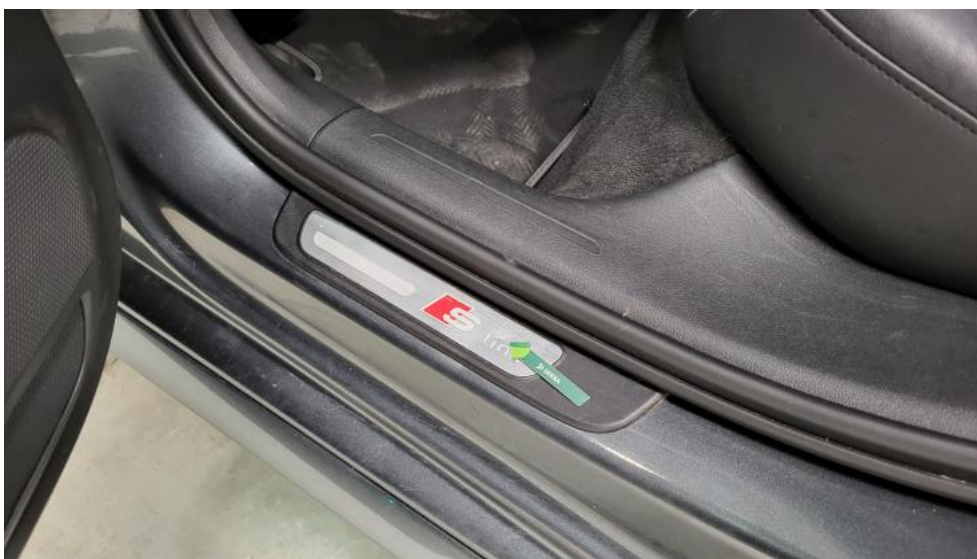
**Fot. 77.**

Próg L - Wgniecenie/odkształcenie 1

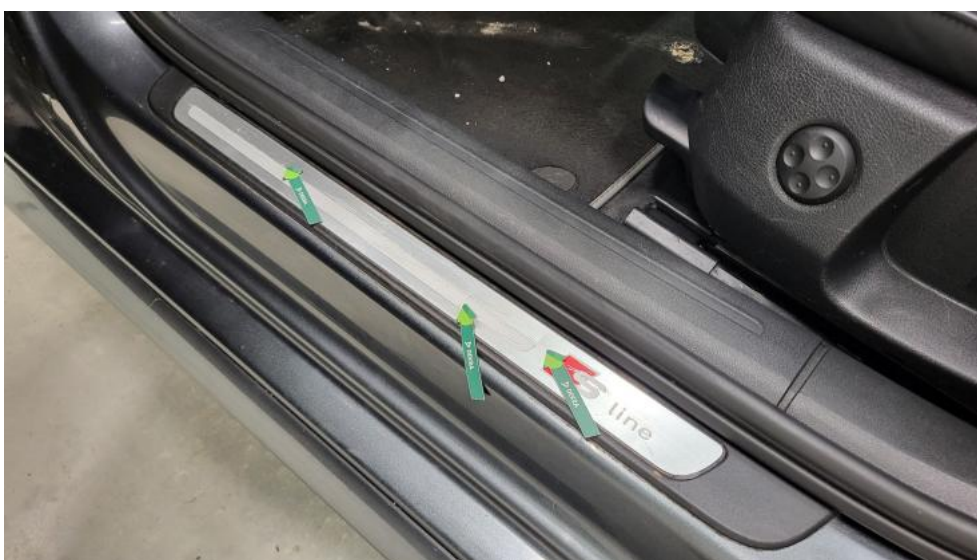
**Fot. 78.**

Próg L - Wgniecenie/odkształcenie 2

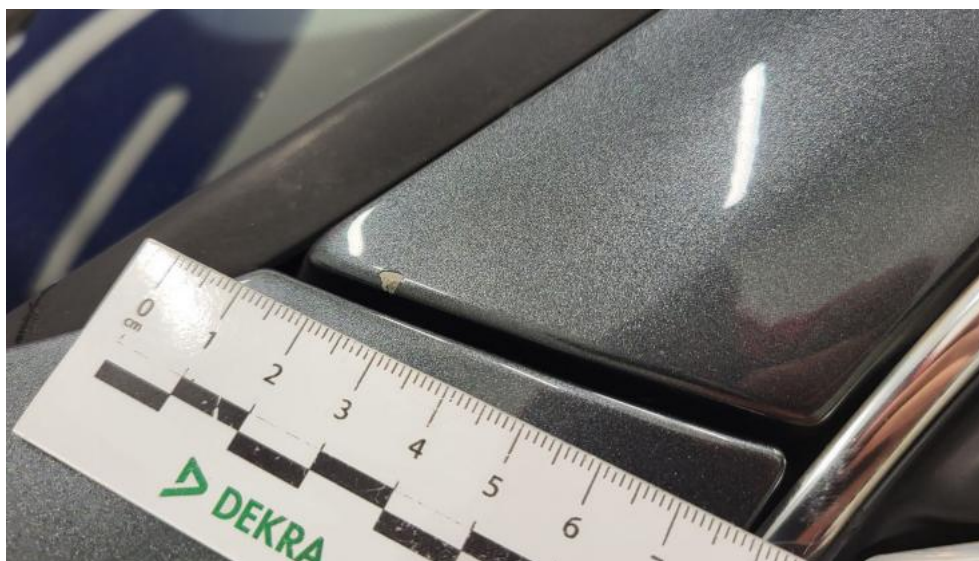
**Fot. 79.**

Stupek przedni L - Rysa/odprysk 1

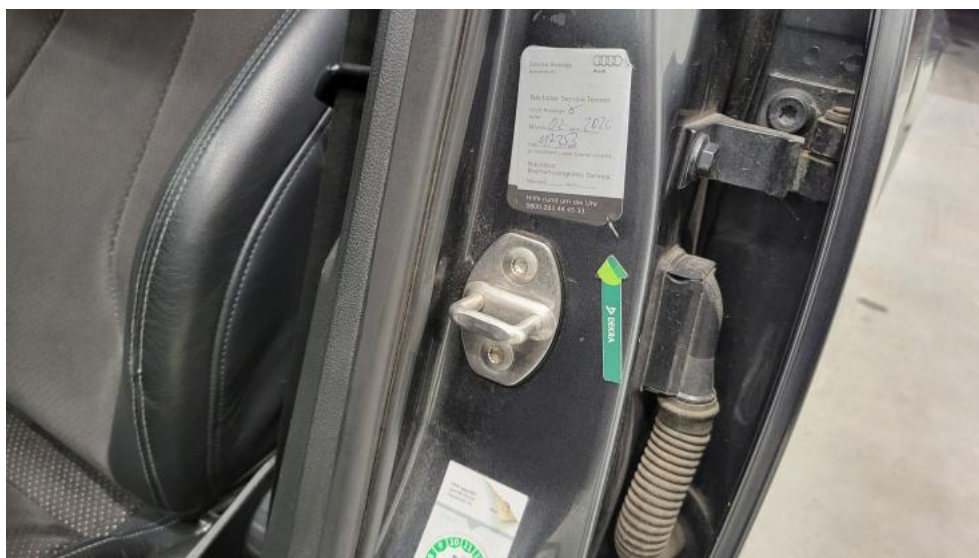
**Fot. 80.**

Stupek środkowy L - Wgniecenie/odkształcenie 1

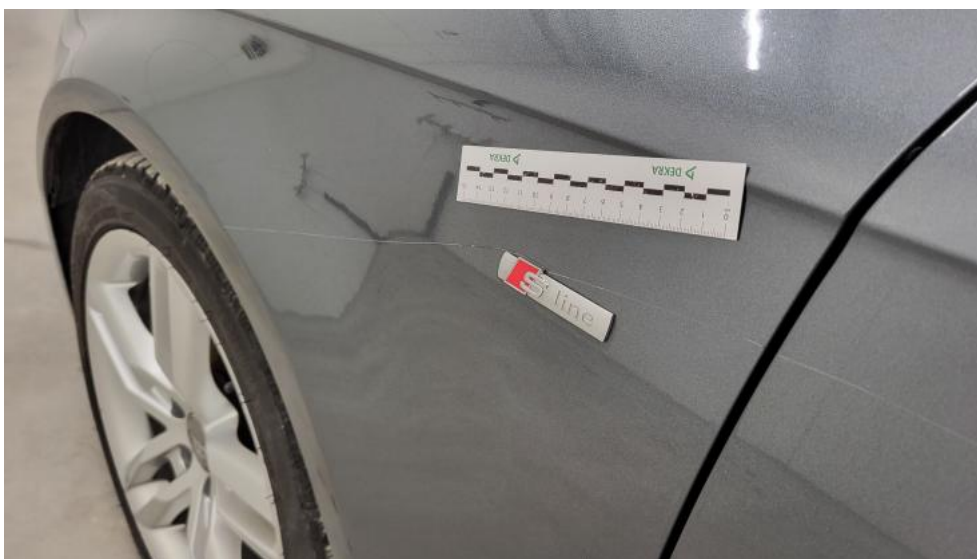
**Fot. 81.**

Błotnik przedni L - Rysa/odprysk 1

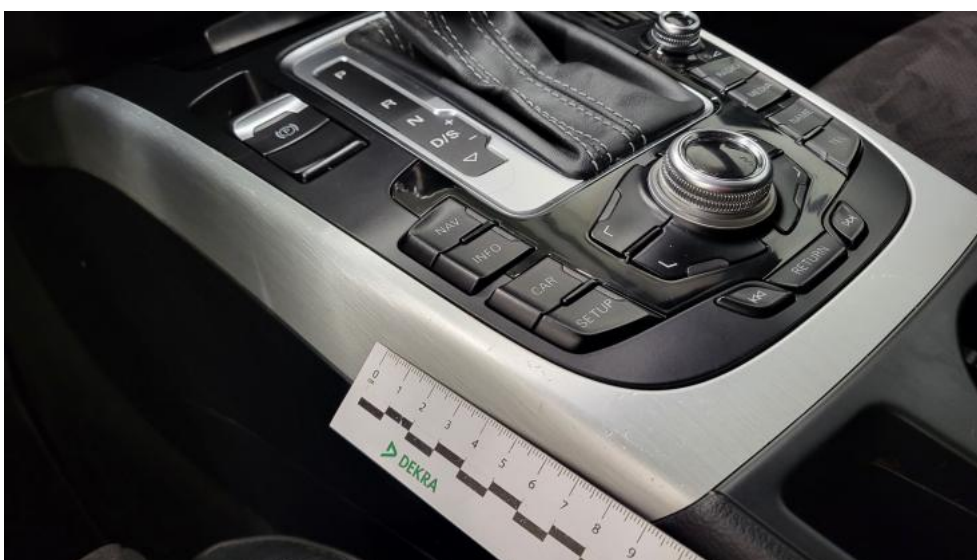
**Fot. 84.**  
Konsola tunelu śr. - Rysa/odprysk 1

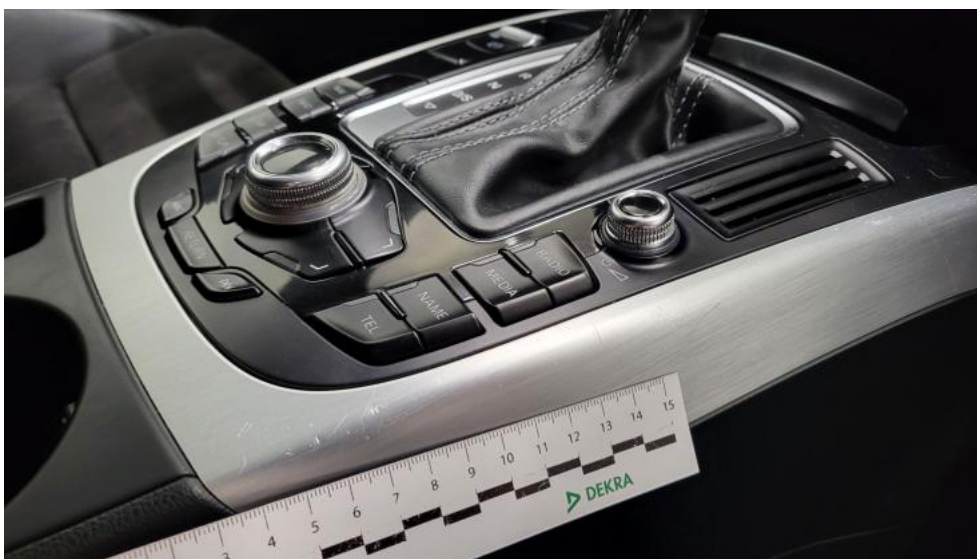
**Fot. 85.**

Konsola tunelu śr. - Wgniecenie/odkształcenie 1

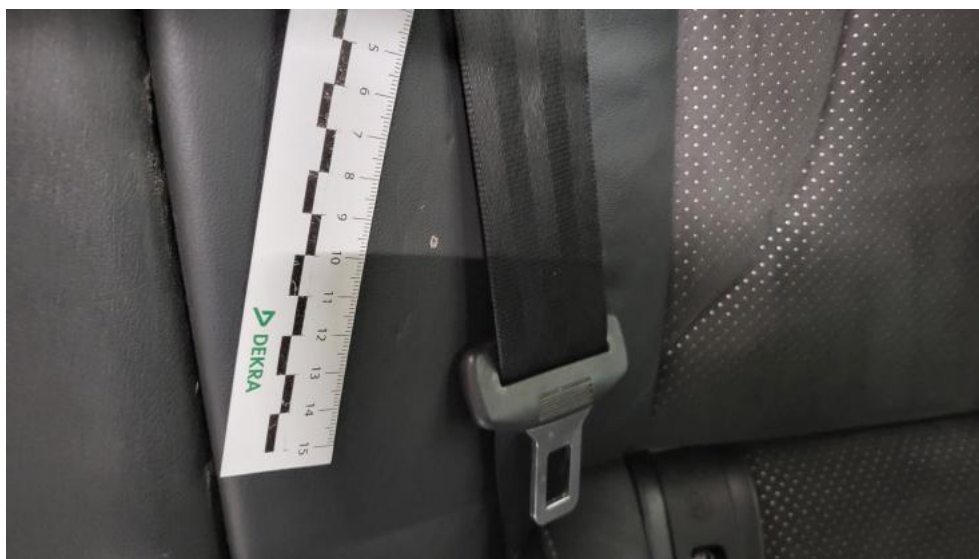
**Fot. 87.**

Kanapa tyl. - Wgniecenie/odkształcenie 1

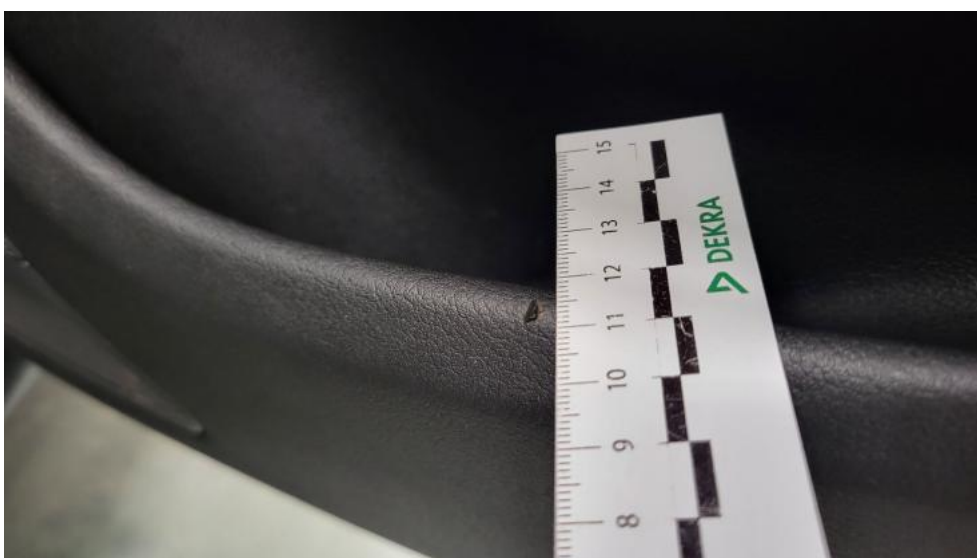
**Fot. 90.**

Uchwyt drzwi tyl P - Pęknięcie/rozerwanie 1

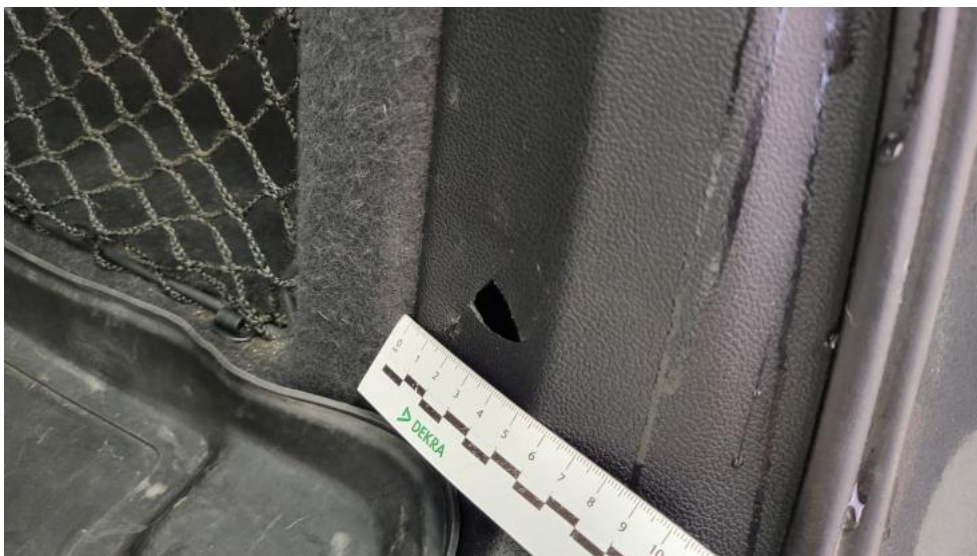
**Fot. 94.**

Wykładzina przestrzeni bagażowej - Pęknięcie/rozerwanie 1
