DEKRA's commission No. : PKOL(W)/LODZ/84610/26/09/09  
commission/ damage No. : PS21/03320  
Date of commission: 09-09-2026

| Manufacturer | DACIA |
| Type / version | Lodgy 1.5 dCi Laureate S&S EU6 |
| Registration /record No. | CB265ML |

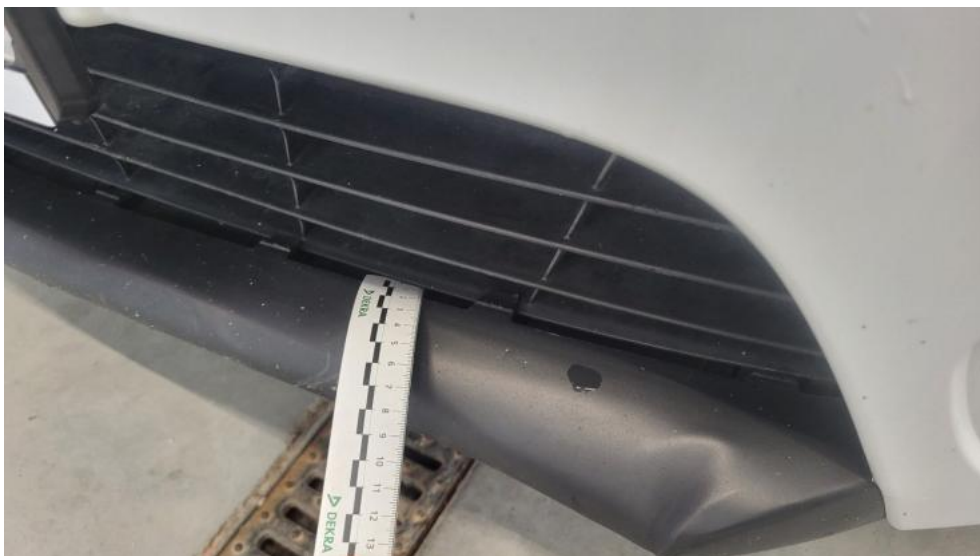
Krata zderzaka prz. - Inne 1

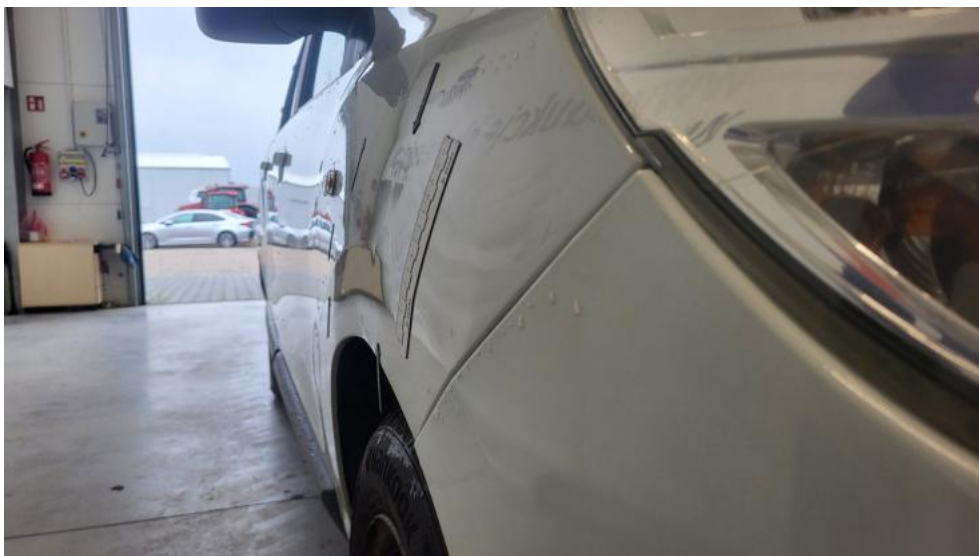
Błotnik przedni P - Wgniecenie/odkształcenie 1

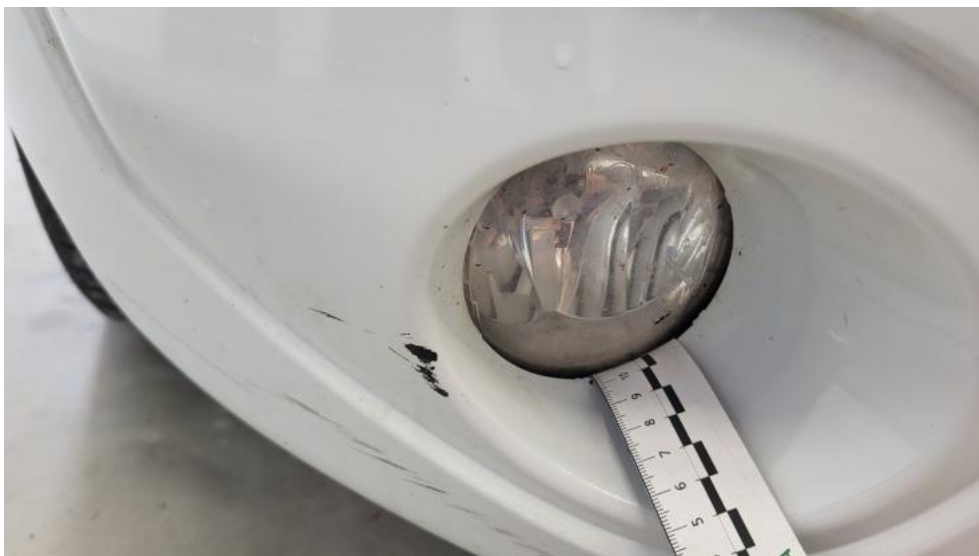
**Photo 52.**  
Reflektor przeciwmgielny P - Inne 1

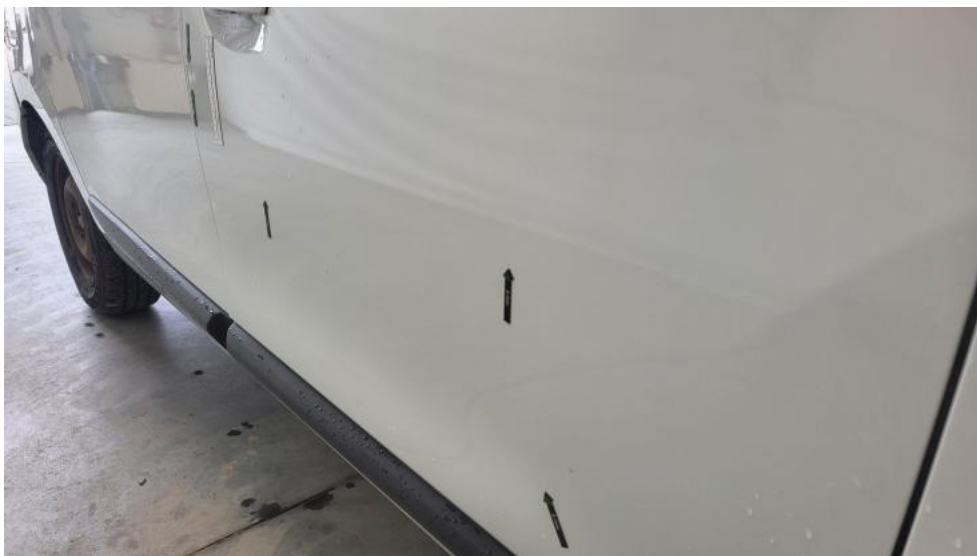
Drzwi przednie P - Wgniecenie/odkształcenie 1

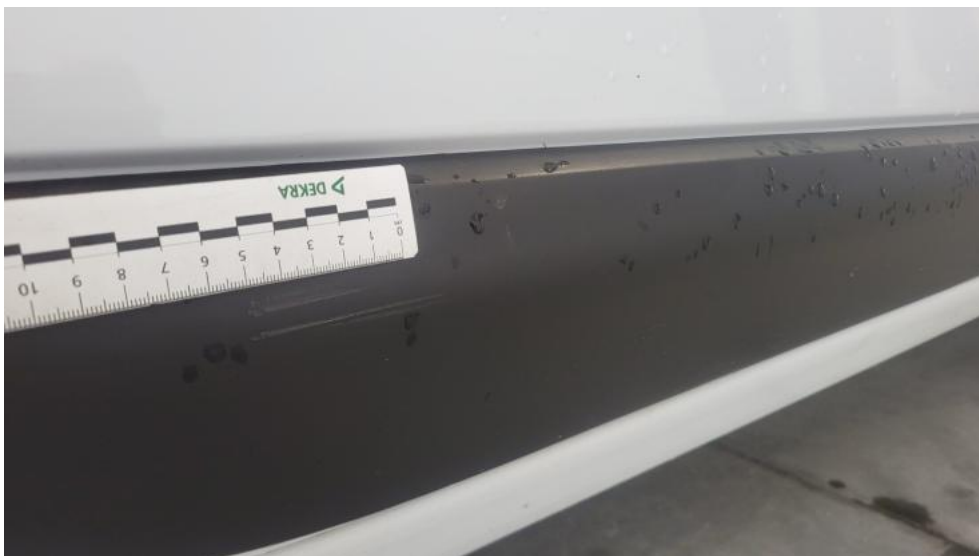
Listwa drzwi tylnych P - Rysa/odprysk 1

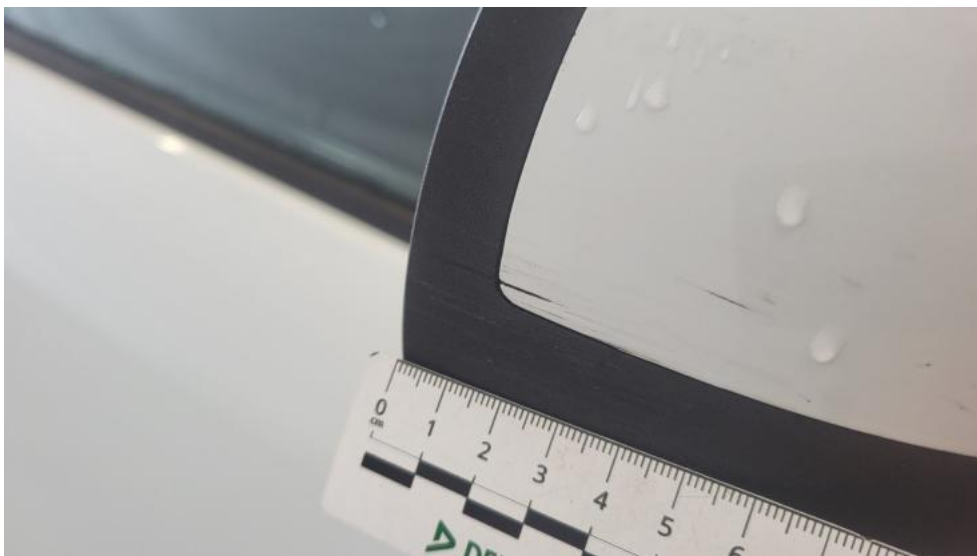
Lusterko zew P - Rysa/odprysk 1

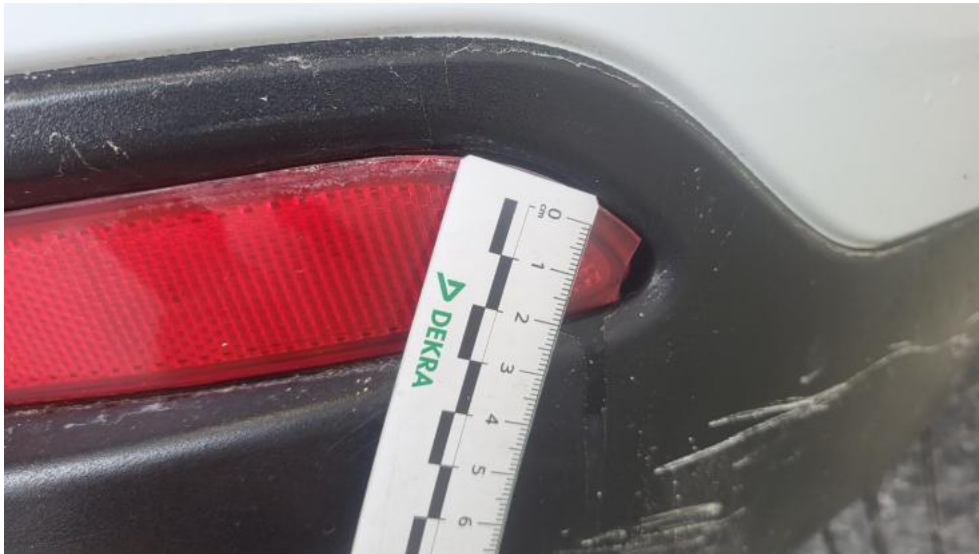
Lampa przeciwmgielna tylna P - Pęknięcie/rozerwanie 1

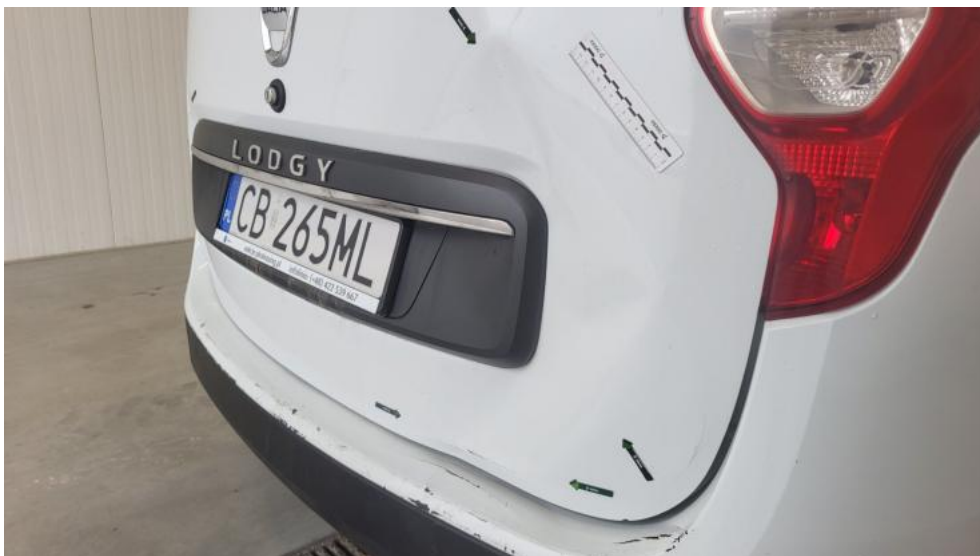
Pokrywy bagażnika - Wgniecenie/odkształcenie 1

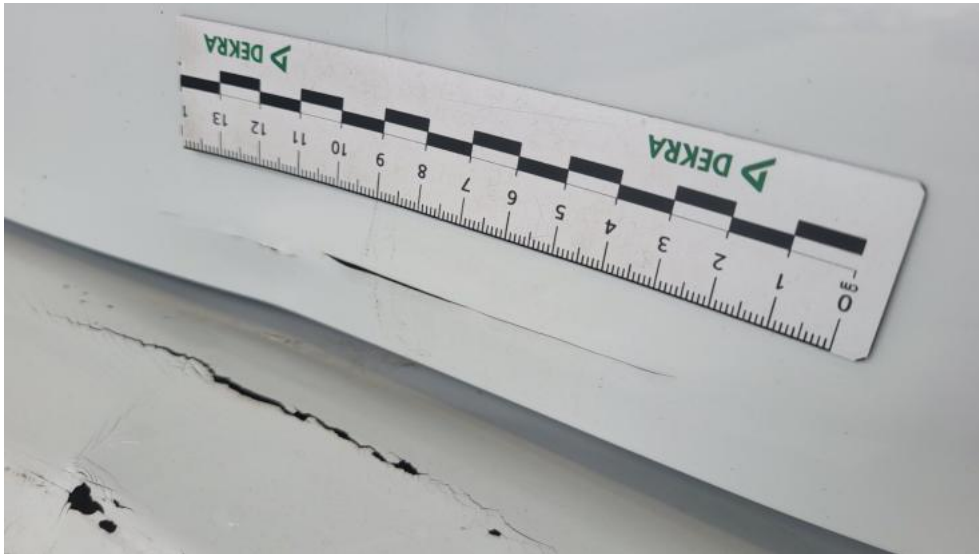
Pokrywy bagażnika - Pęknięcie/rozerwanie 1

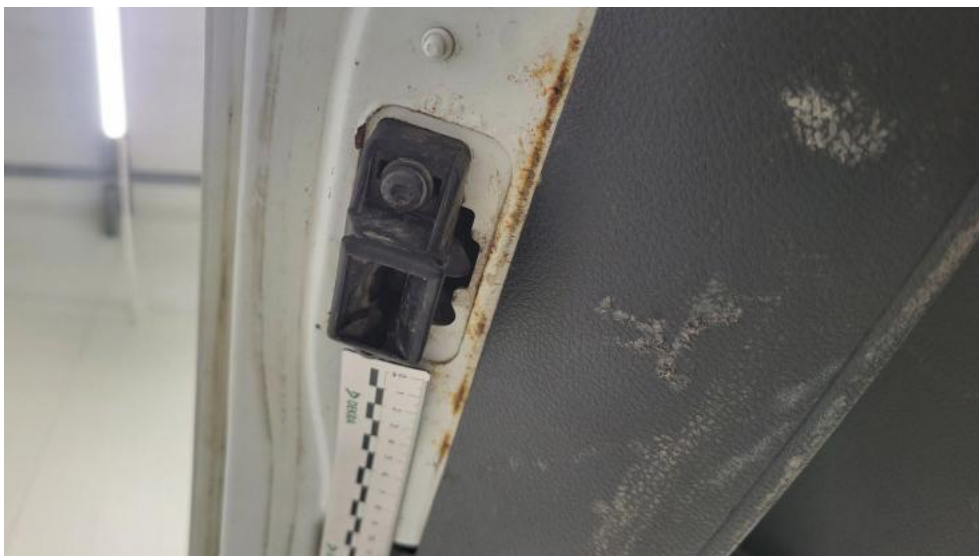
Pokrywy bagażnika - Inne 1

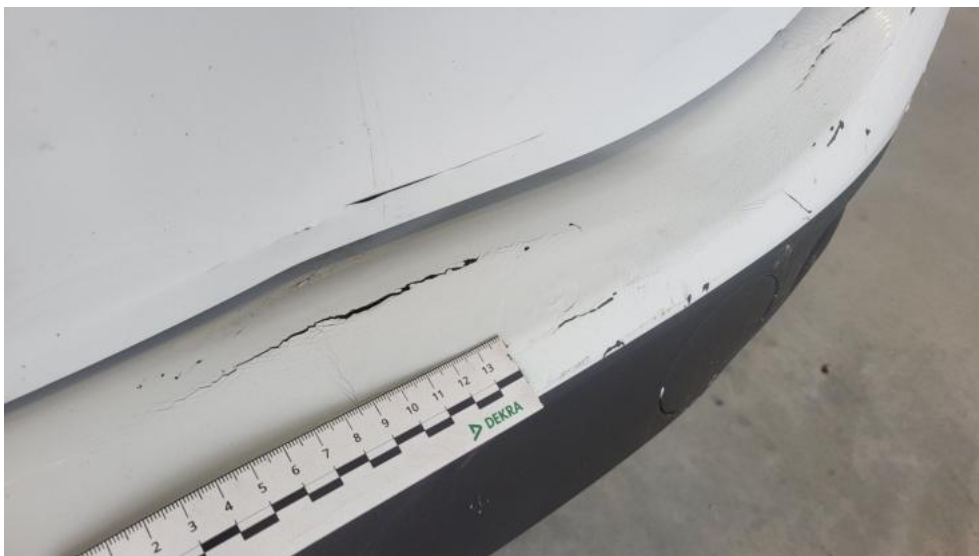
Zderzak tylny - Wgniecenie/odkształcenie 2

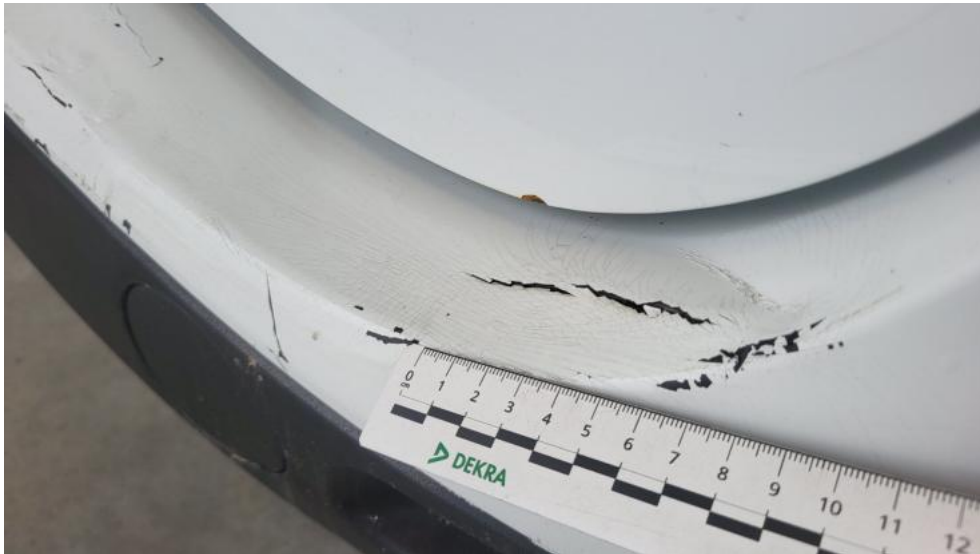
Zderzak tylny - Pęknięcie/rozerwanie 1

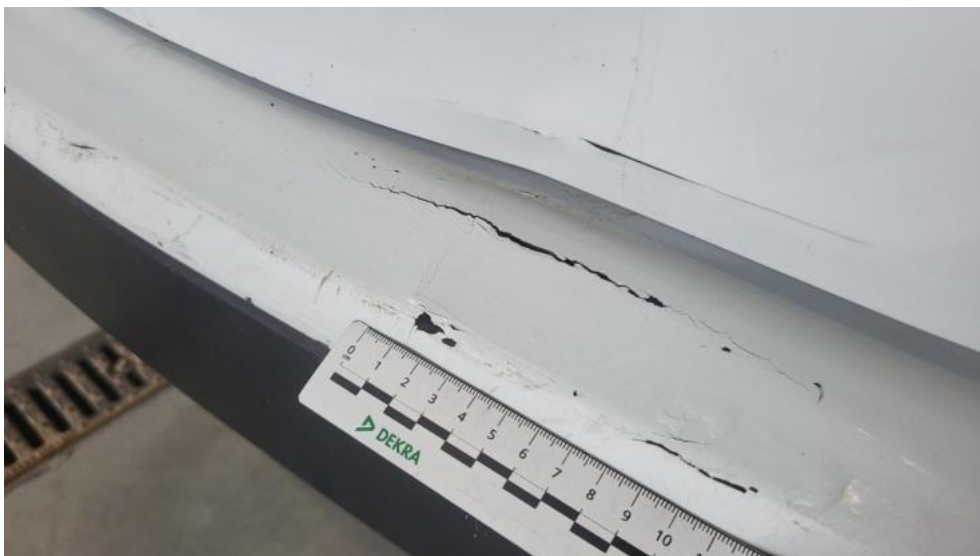
Zderzak tylny - Pęknięcie/rozerwanie 2

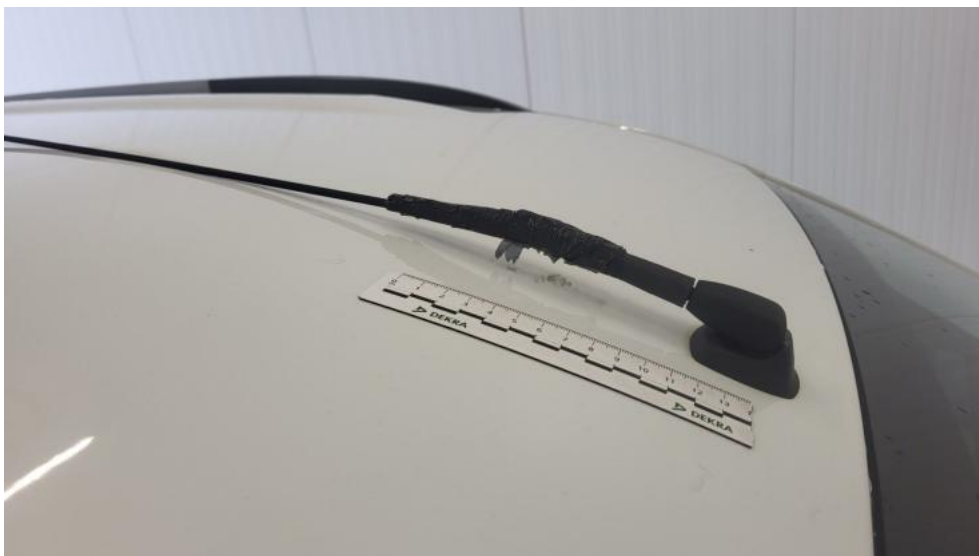
Antena - Inne 1

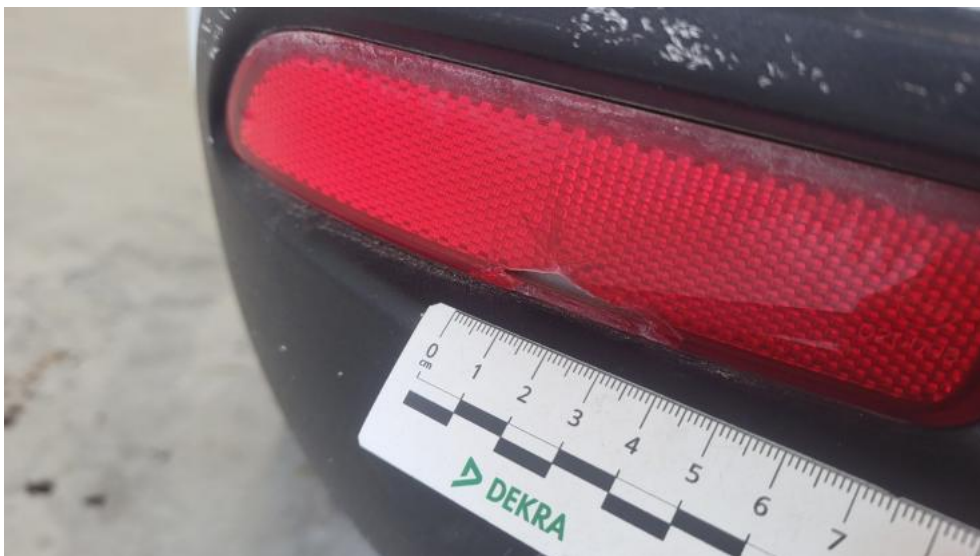
Lampa przeciwmgielna tylna L - Rysa/odprysk 1

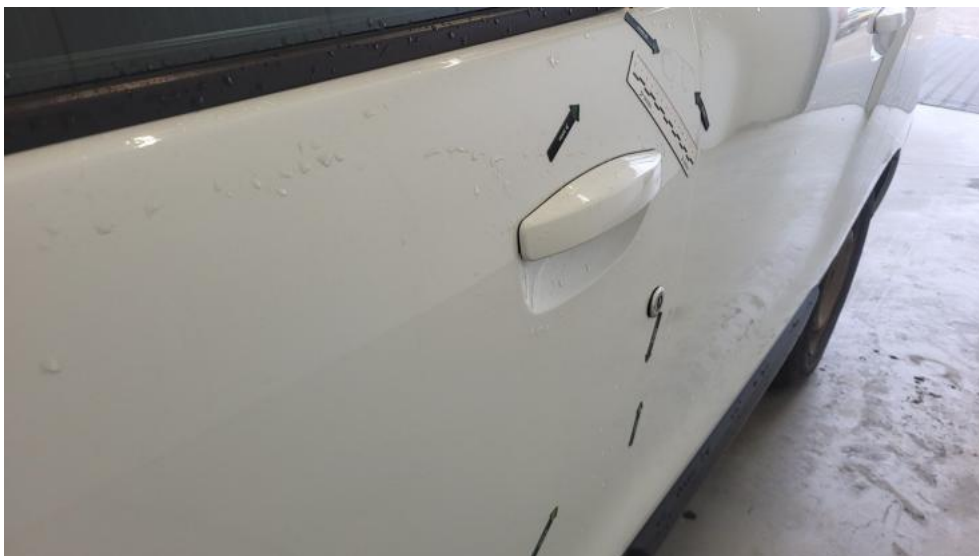
Drzwi przed L - Wgniecenie/odkształcenie 1

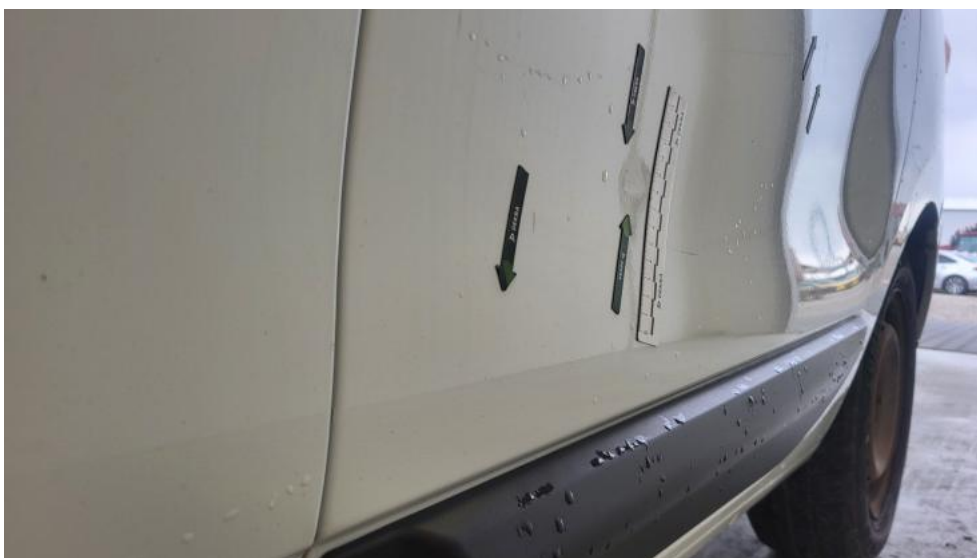
Drzwi tylne L - Wgniecenie/odkształcenie 1

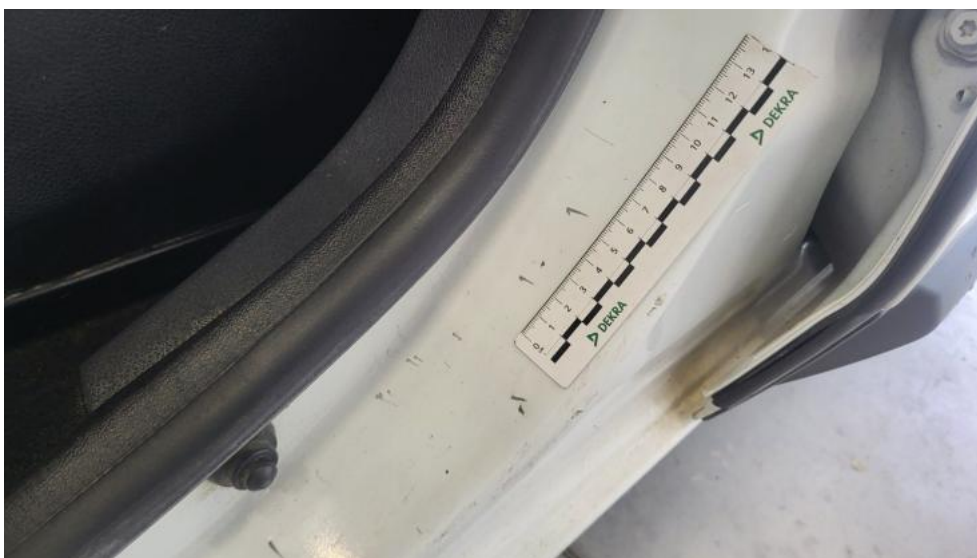
Słupek środkowy L - Rysa/odprysk 1

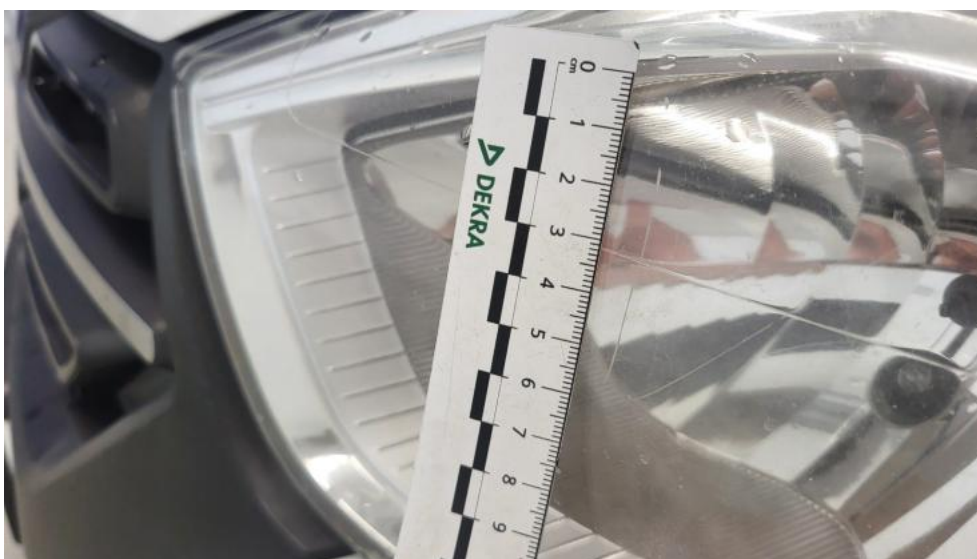
Reflektor L - Rysa/odprysk 1

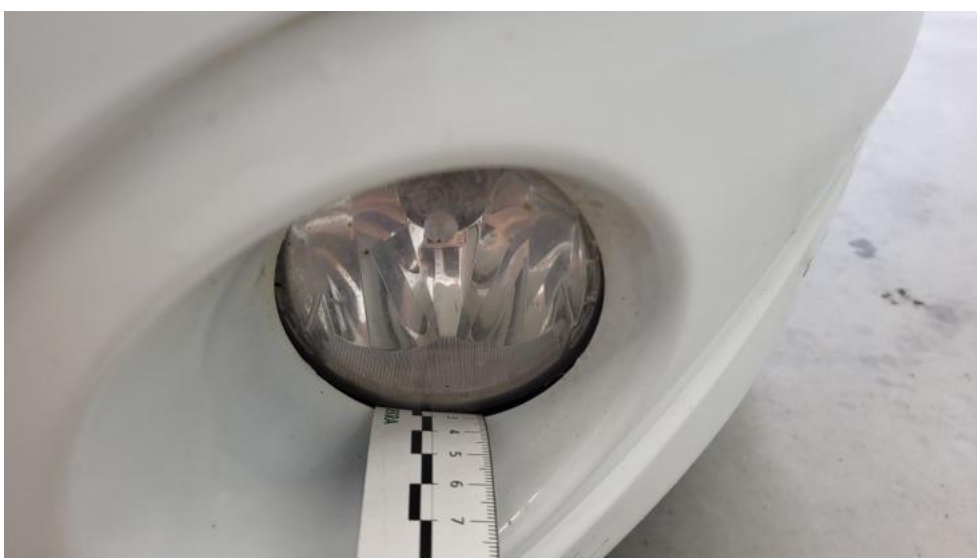
Reflektor przeciwmgielny L - Inne 1

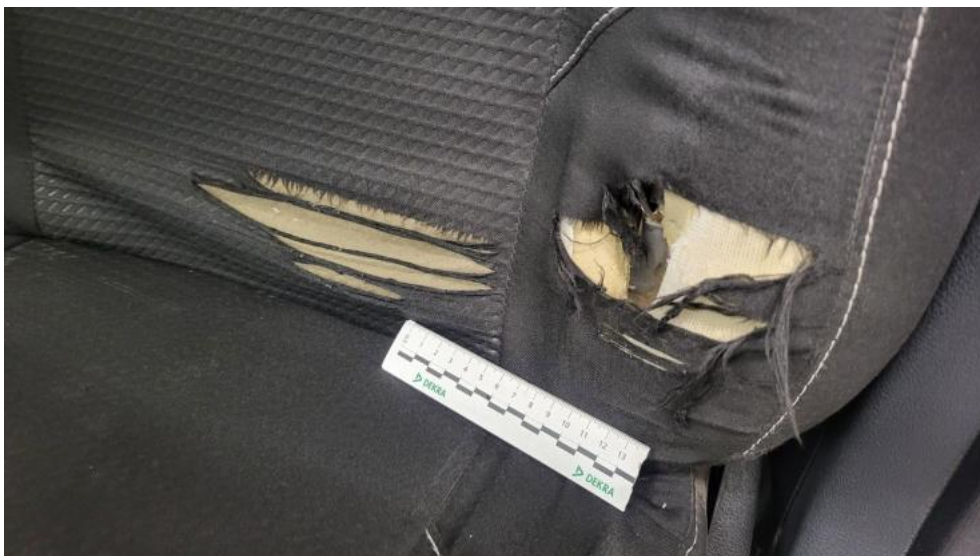
Fotel prz. lew. - Pęknięcie/rozerwanie 1

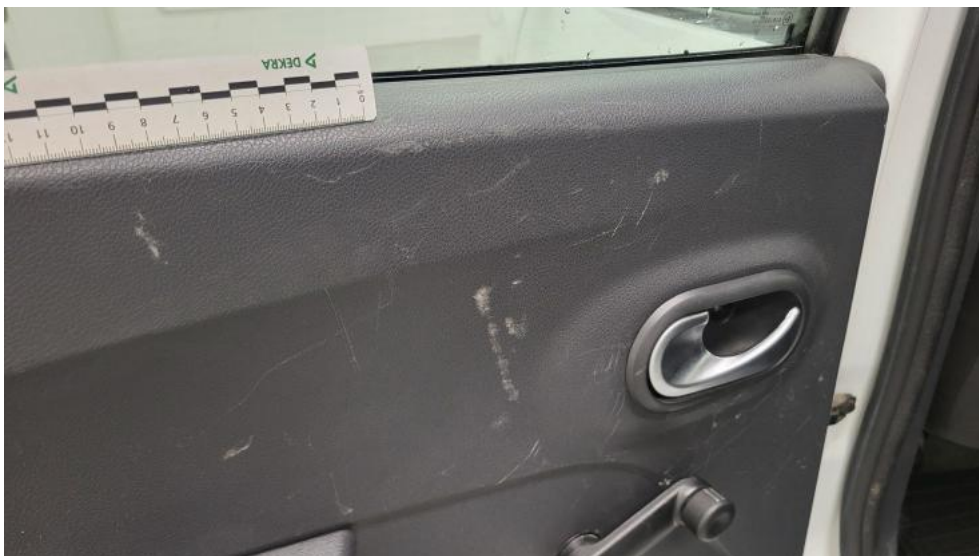
Tapicerka drzwi tylnych L - Rysa/odprysk 1

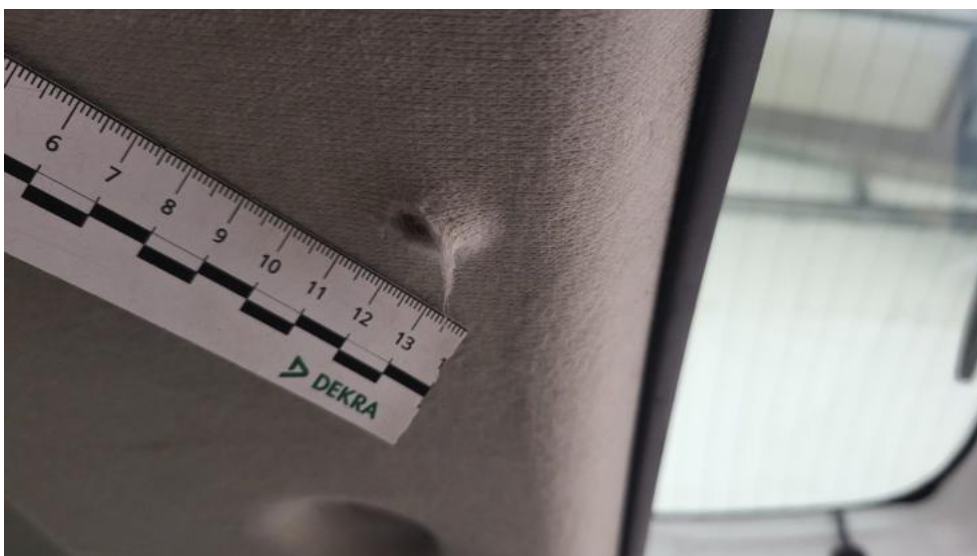
Podsufitka - Pęknięcie/rozerwanie 1

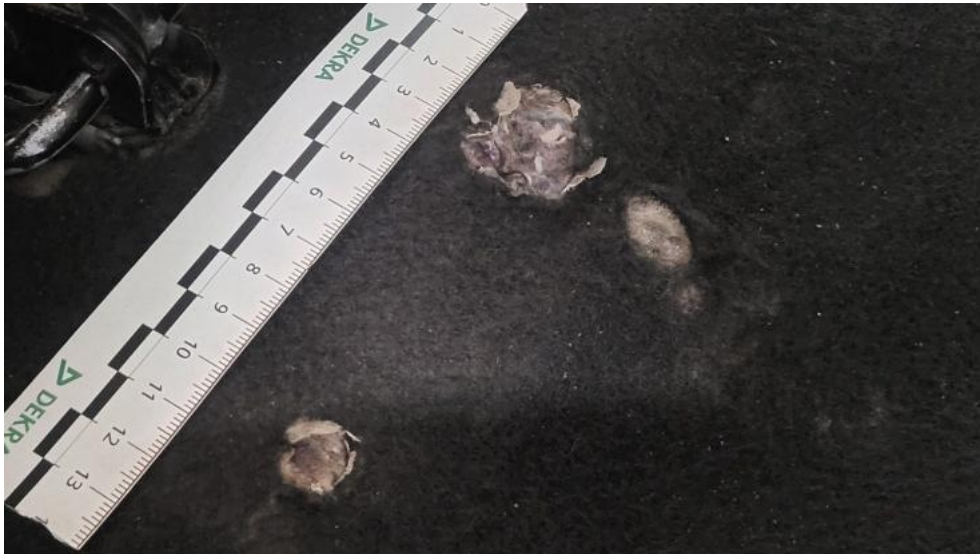
Wykładzina podłogi - Pęknięcie/rozerwanie 1

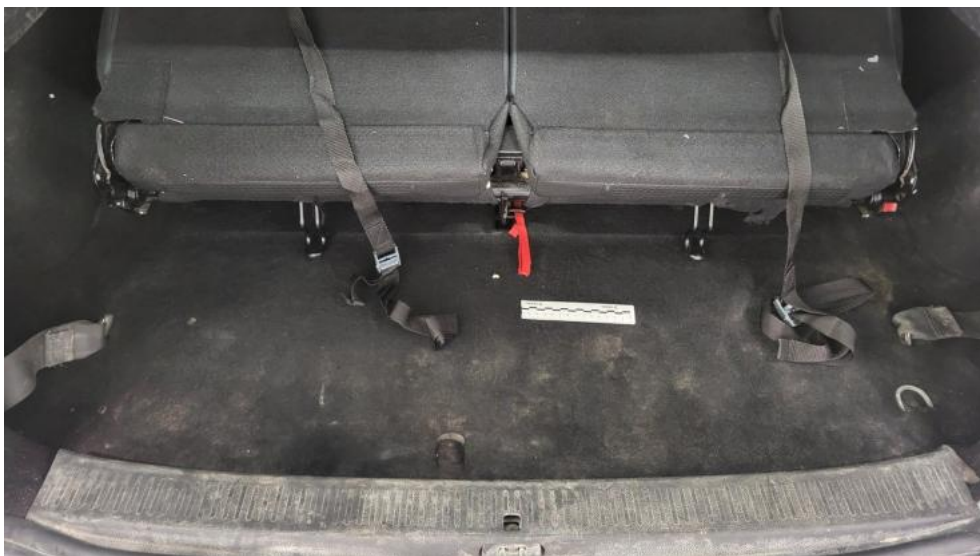
Wykładzina podłogi bagażnika - Inne 1

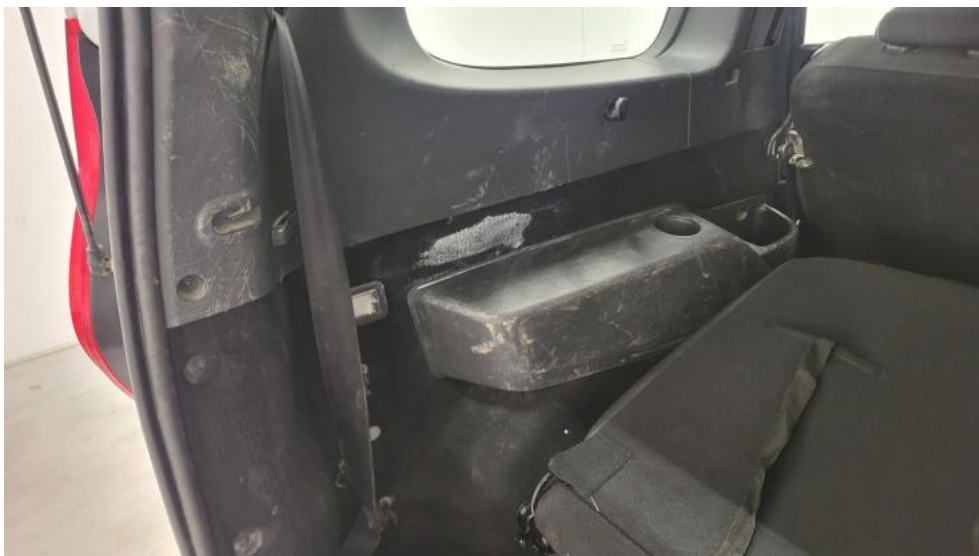
Wykładzina przestrzeni bagażowej - Inne 1
