Nr zlecenia DEKRA: PKOL(W)/LODZ/52790/26/06/08  
Nr zlecenia/szkody: 21/062443  
Data zlecenia: 08-06-2026

**Dane pojazdu**

Grupa obiektów (Eurotax)	samochody osobowe
Kod EC (Eurotax)	0125727
Producent	BMW
Model	Seria 4 Gran Coupe [F36] 17-21
Typ/wersja	420d xDrive M Sport sport-aut
Rodzaj nadwozia	hatchback
Liczba drzwi/liczba miejsc	5/5
Masa własna [kg]	1615
Dopuszczalna masa całkowita [kg]	2175
Rozstaw osi 1/2	2810
Rodzaj silnika	z zapłonem samoczynnym
Układ oczyszczana spalin	DPF
Pojemność silnika [ccm]	1995
Moc silnika [KM/kW]	190/140
Skrzynia biegów	automatyczna
Nr rejestracyjny	GA366HP
VIN	WBA4K51080BB11309
Data 1. rejestracji	21-12-2017
Data nast. bad. techn.	23-12-2025
Rok produkcji	2017
Stan licznika [km]	282 592 (odczytany)
Kolor nadwozia/rodzaj powłoki	czarny/2-warstwowy metalizowany

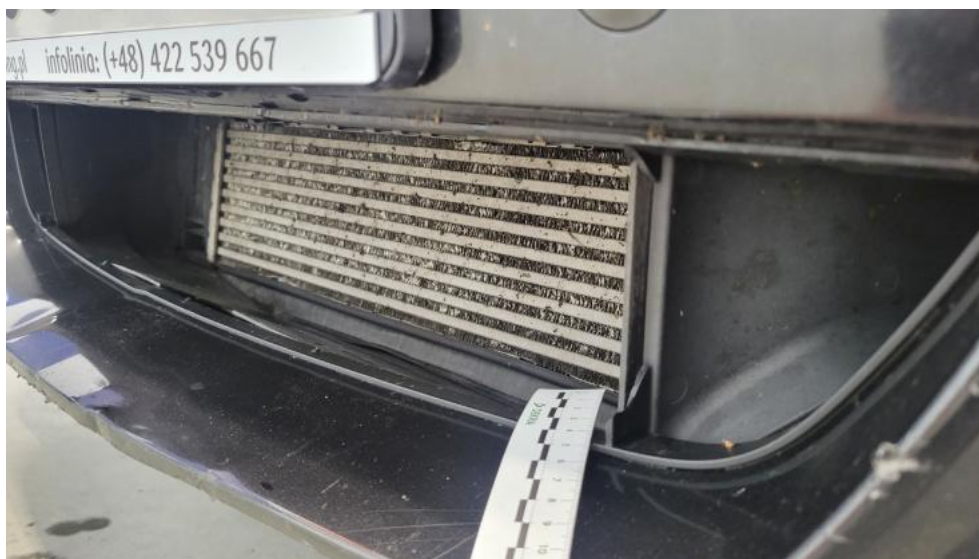
**Fot. 41.**  
Kratka zderzaka prz. - Pęknięcie/rozerwanie 1

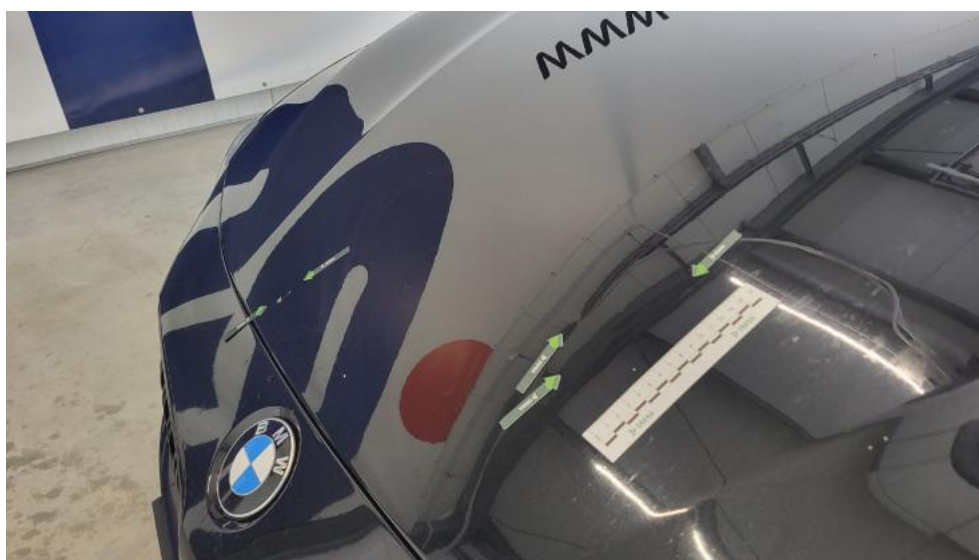
**Fot. 42.**  
Pokrywa komory silnika - Wgniecenie/odkształcenie 1

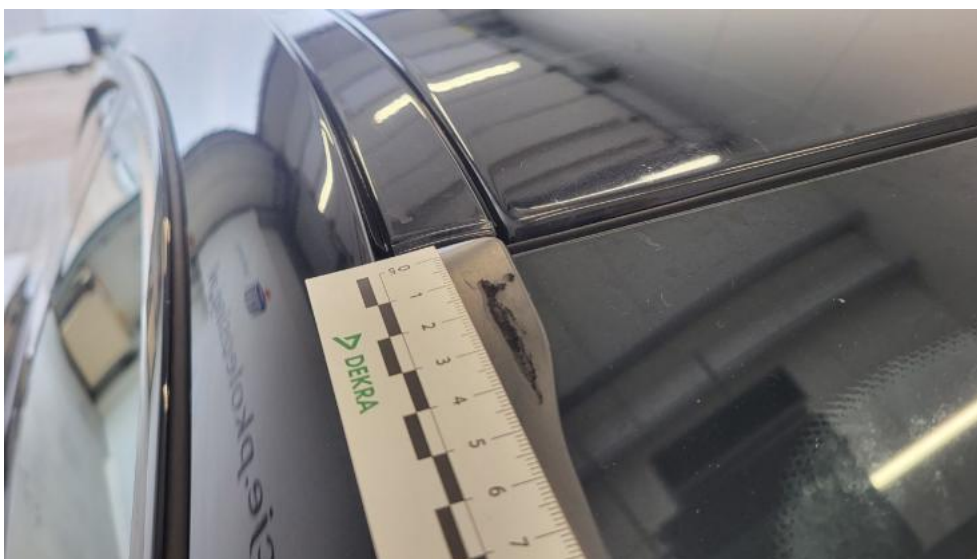
**Fot. 43.**  
Uszczelka/listwa szyby czołowej - Rysa/odprysk 1

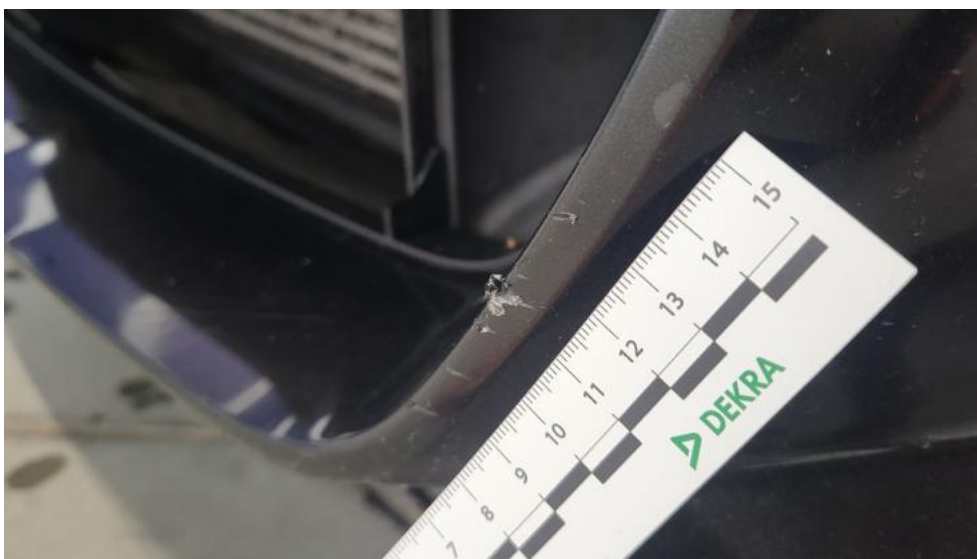
**Fot. 45.**  
Zderzak - Rysa/odprysk 2

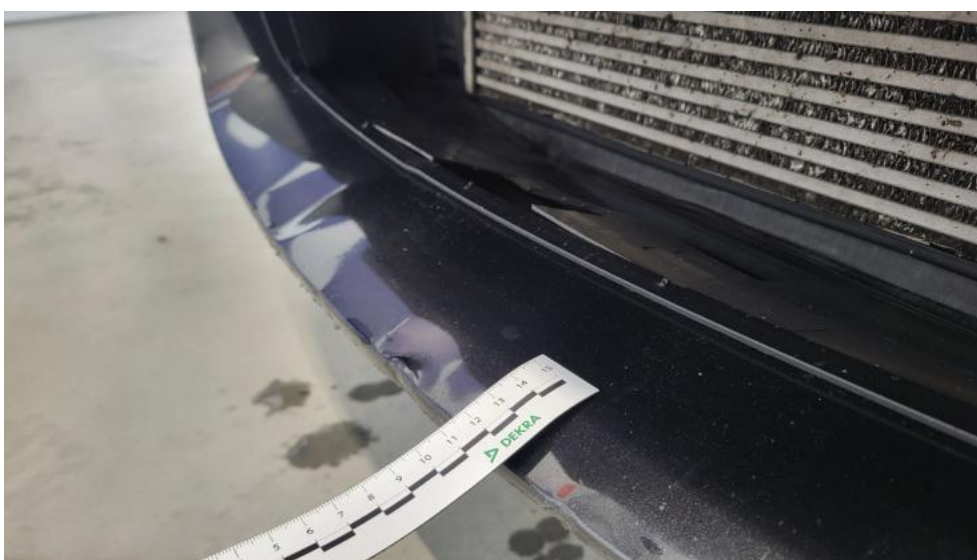
**Fot. 46.**  
Zderzak - Wgniecenie/odkształcenie 1

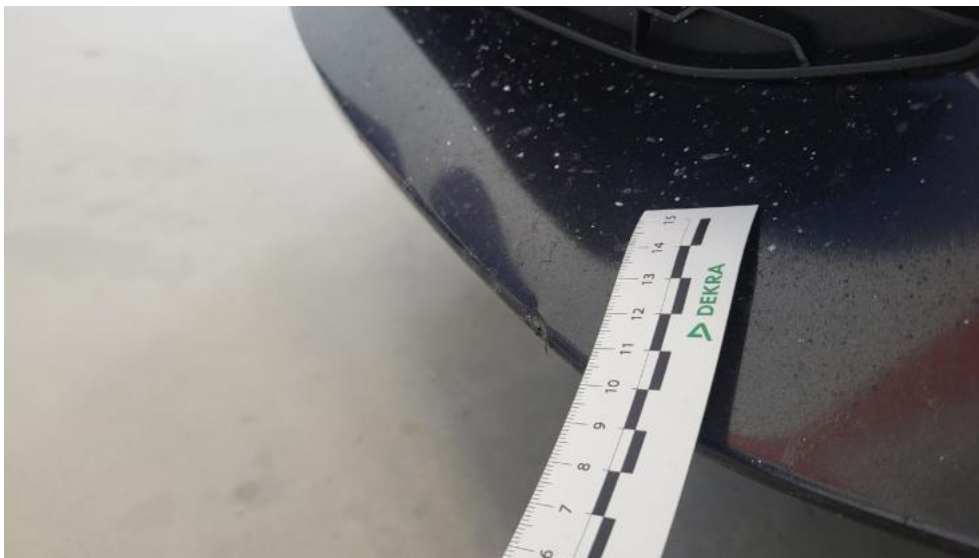
**Fot. 47.**  
Zderzak - Wgniecenie/odkształcenie 2

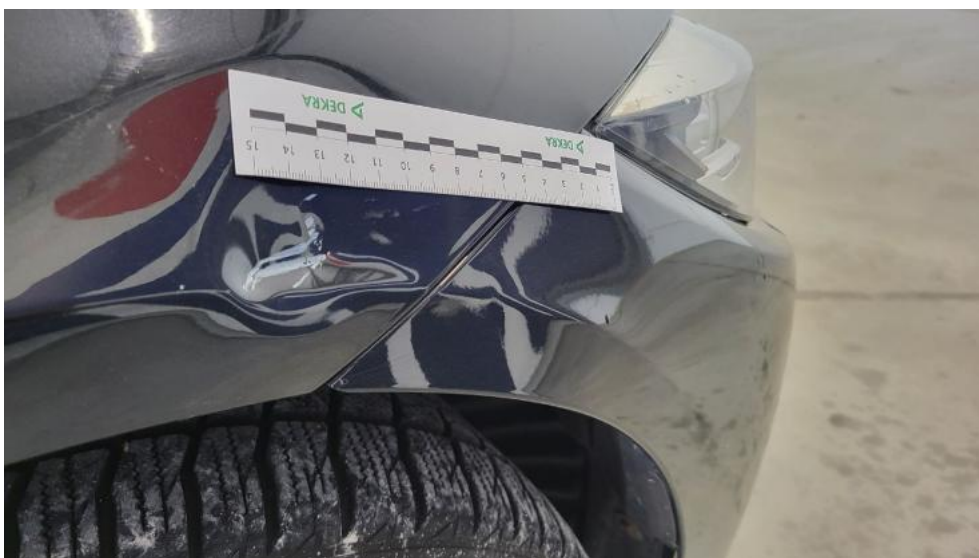
**Fot. 48.**  
Zderzak() - Wgniecenie/odkształcenie 3

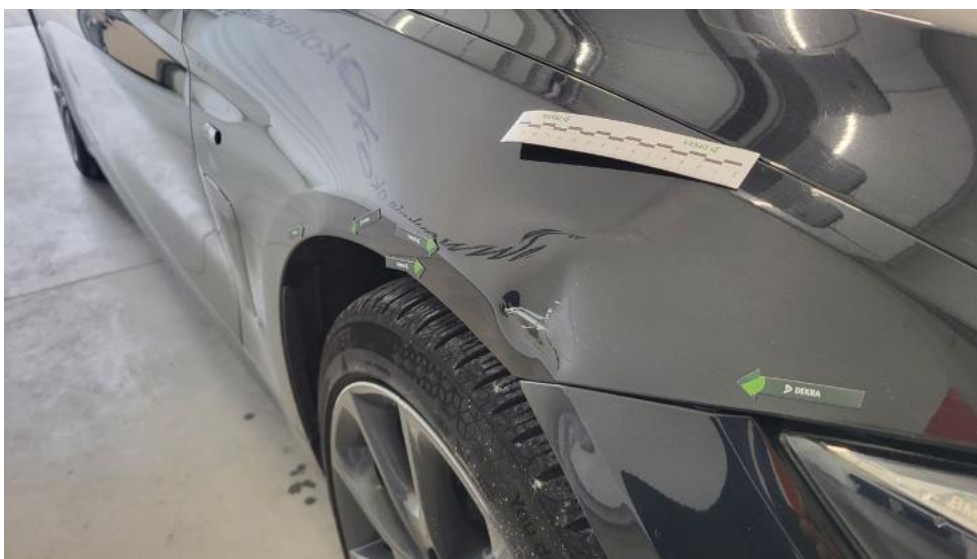
**Fot. 49.**  
Błotnik przedni P - Wgniecenie/odkształcenie 1

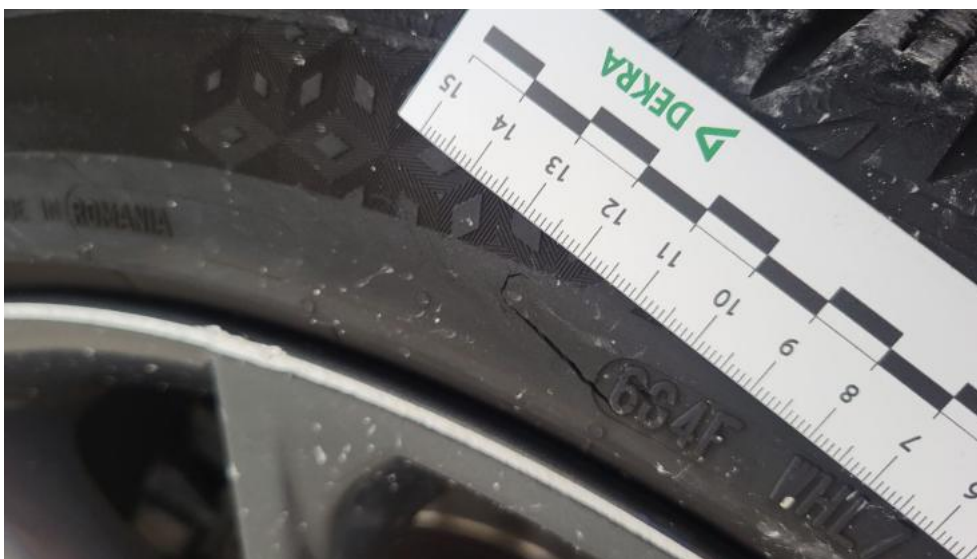
**Fot. 51.**  
Opona przednia P - Pęknięcie/rozerwanie 1

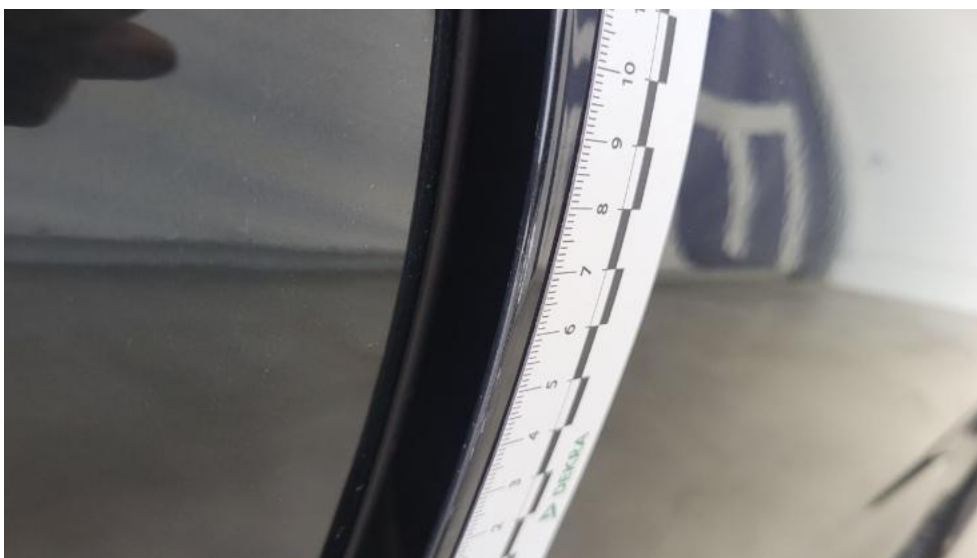
**Fot. 52.**  
Drzwi przednie P - Rysa/odprysk 1

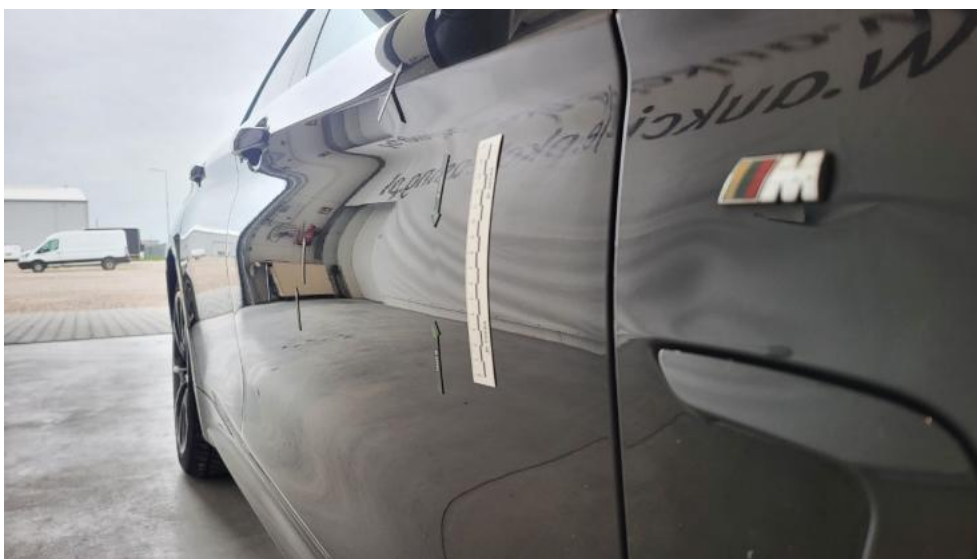
**Fot. 53.**  
Drzwi przednie P - Wgniecenie/odkształcenie 1

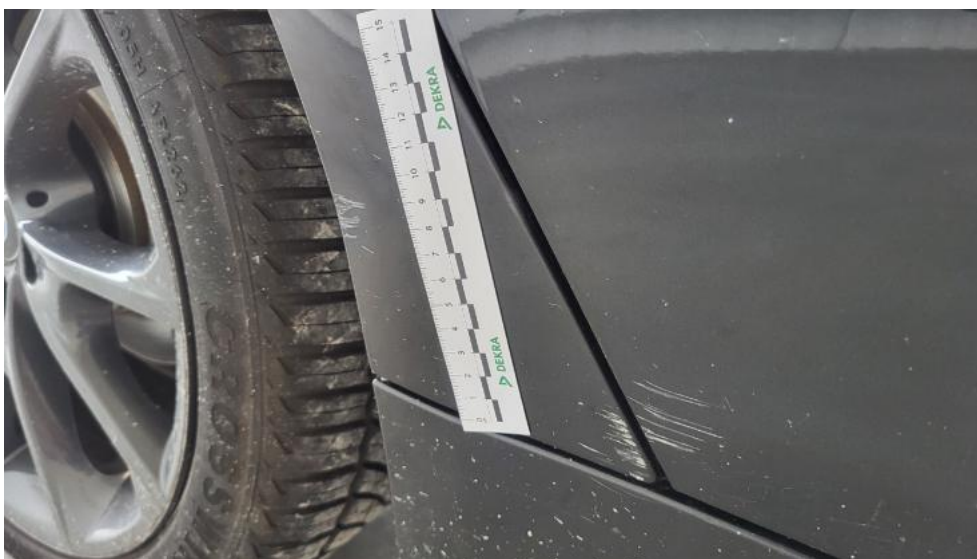
**Fot. 57.**  
Błotnik tylny P / Ściana boczna P - Rysa/odprysk 1

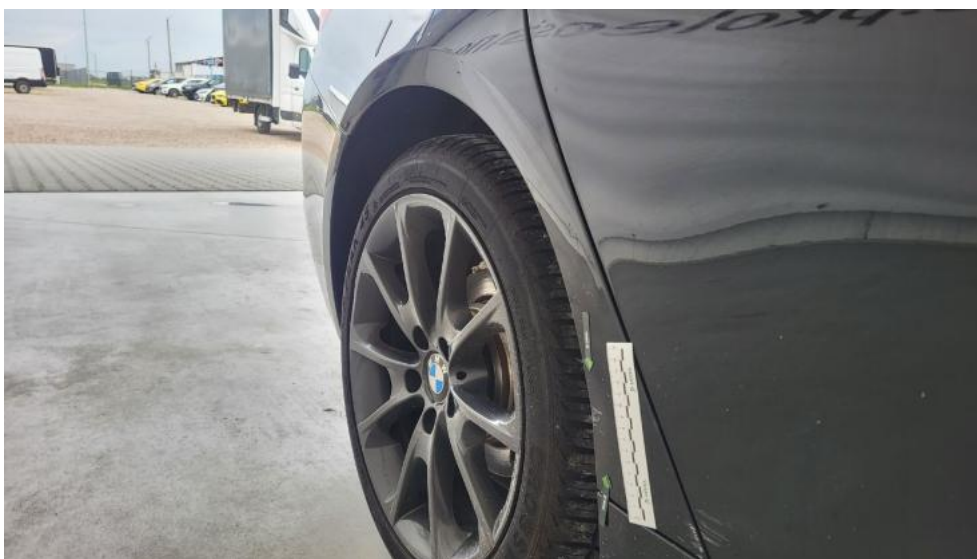
**Fot. 59.**  
Błotnik tylny P / Ściana boczna P - Wgniecenie/odkształcenie 2

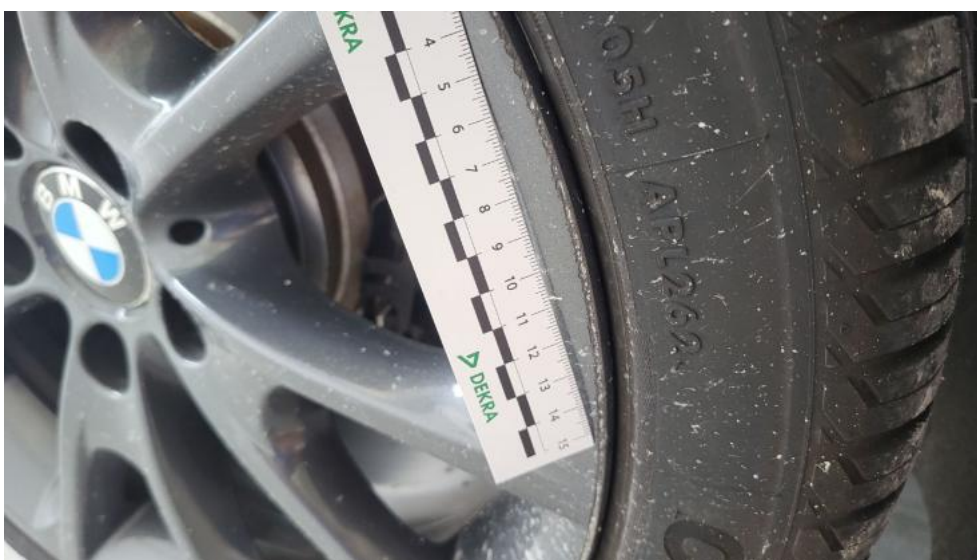
**Fot. 60.**  
Felga aluminiowa tylna P - Rysa/odprysk 1

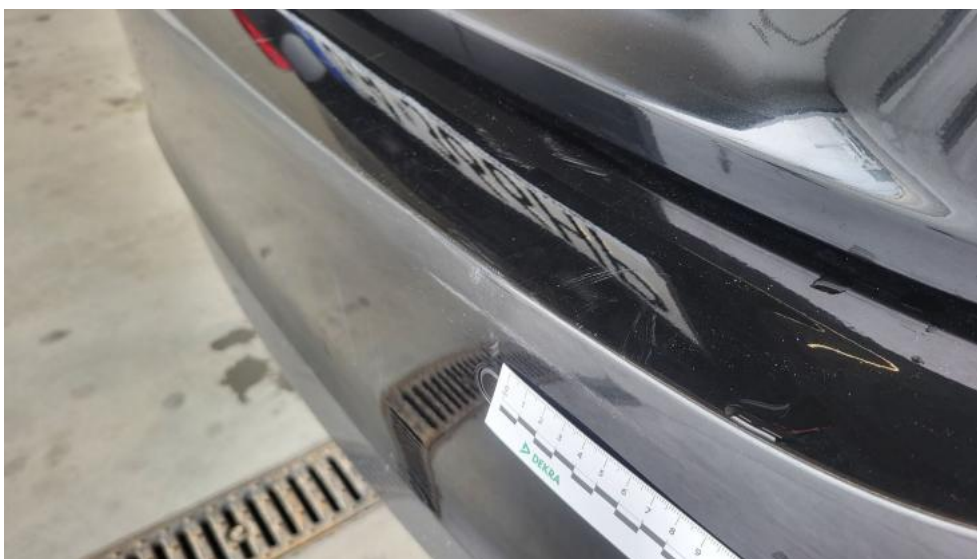
**Fot. 61.**  
Zderzak tylny - Rysa/odprysk 1

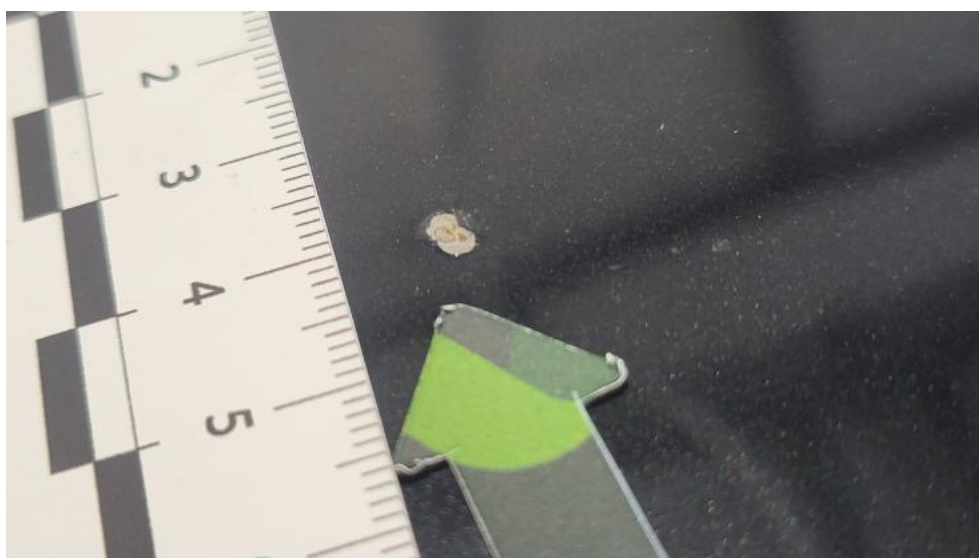
**Fot. 64.**  
Dach - Inne 1

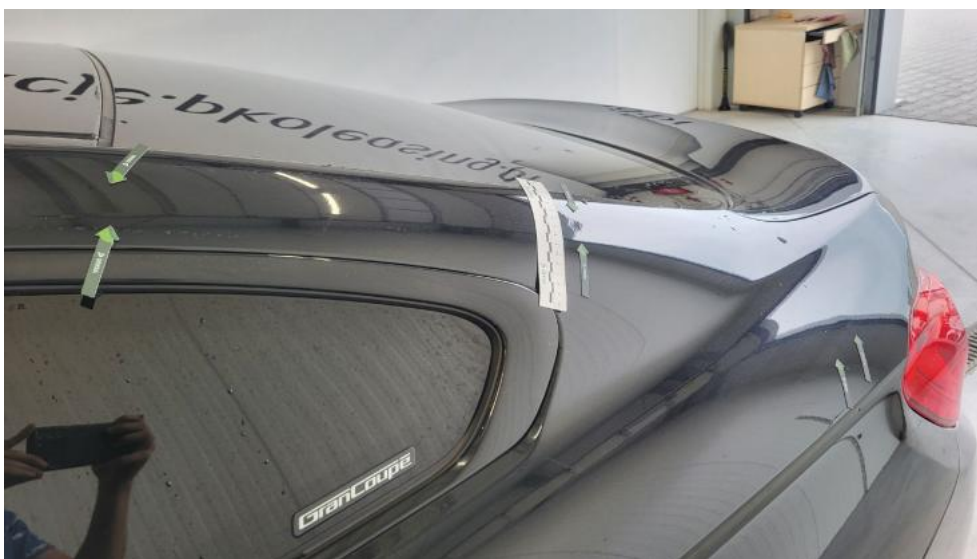
**Fot. 65.**  
Błotnik tylny L / Ściana boczna L - Wgniecenie/odkształcenie 1

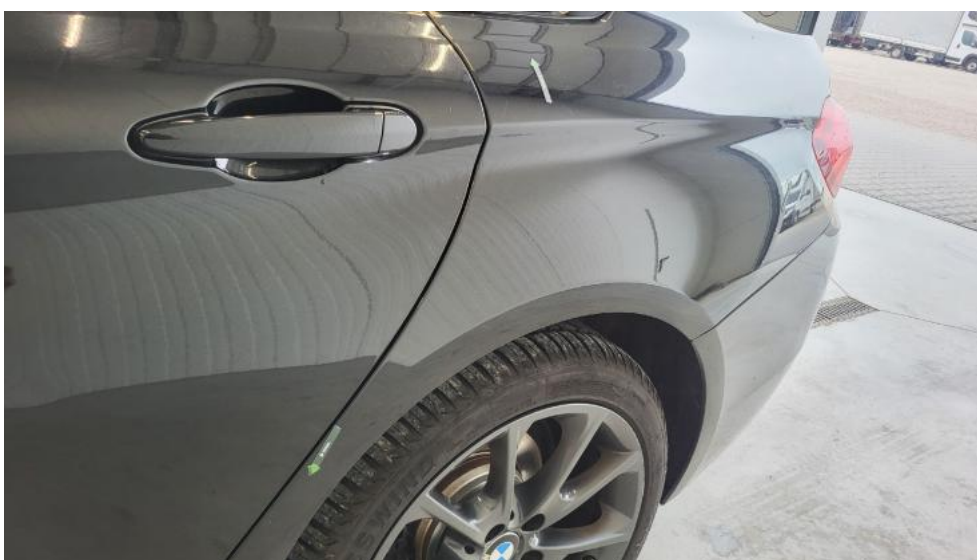
**Fot. 66.**  
Błotnik tylny L / Ściana boczna L - Wgniecenie/odkształcenie 2

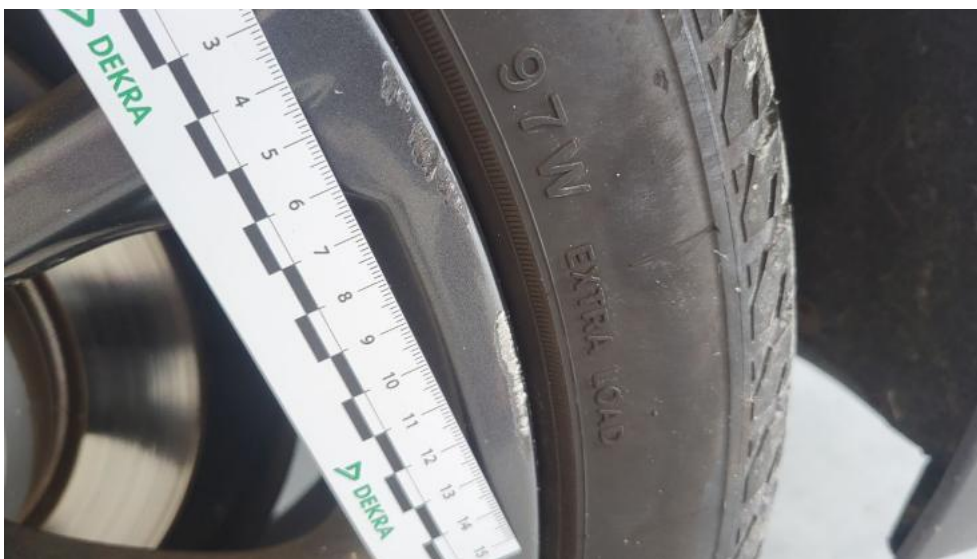
**Fot. 67.**  
Felga aluminiowa tylna L - Rysa/odprysk 1

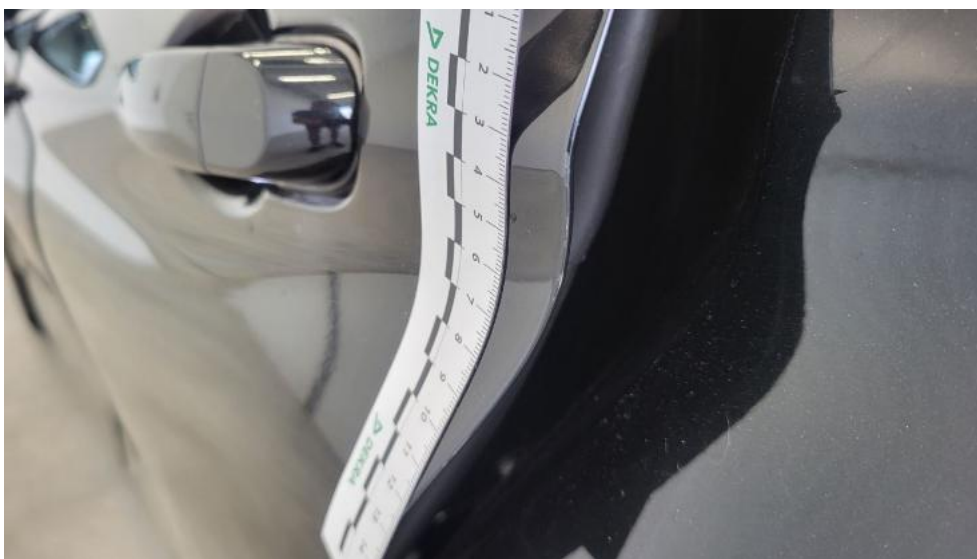
**Fot. 71.**  
Drzwi tylne L - Rysa/odprysk 1

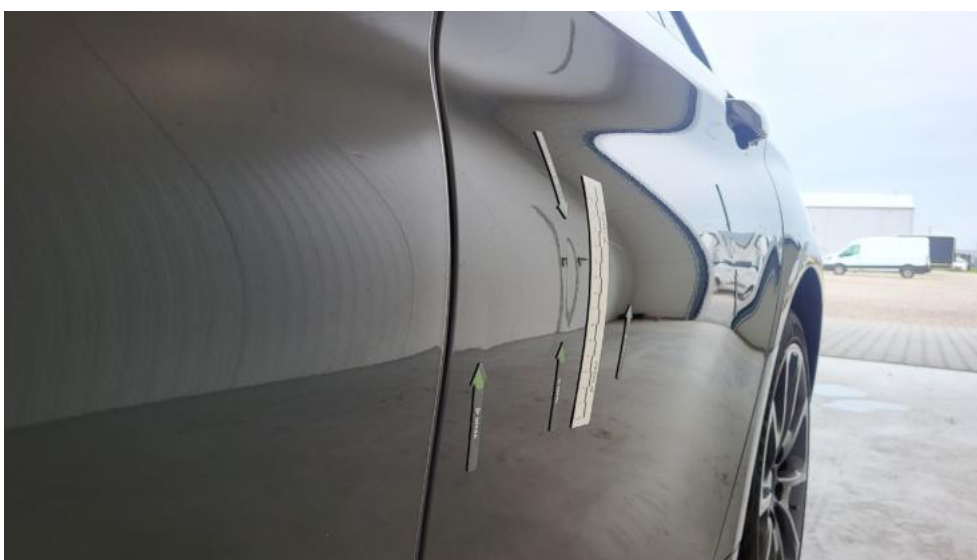
**Fot. 72.**  
Drzwi tylne L - Wgniecenie/odkształcenie 1

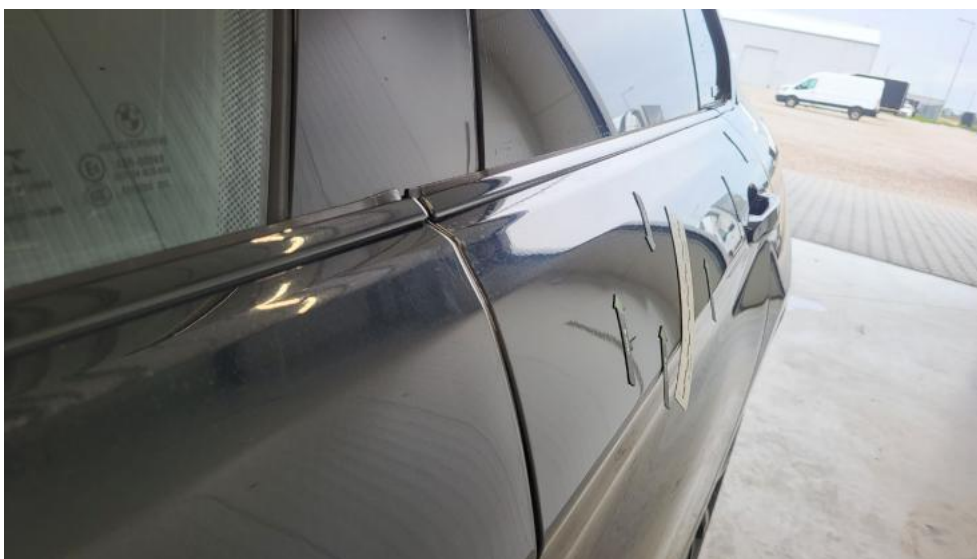
**Fot. 73.**  
Drzwi tylne L - Wgniecenie/odkształcenie 2

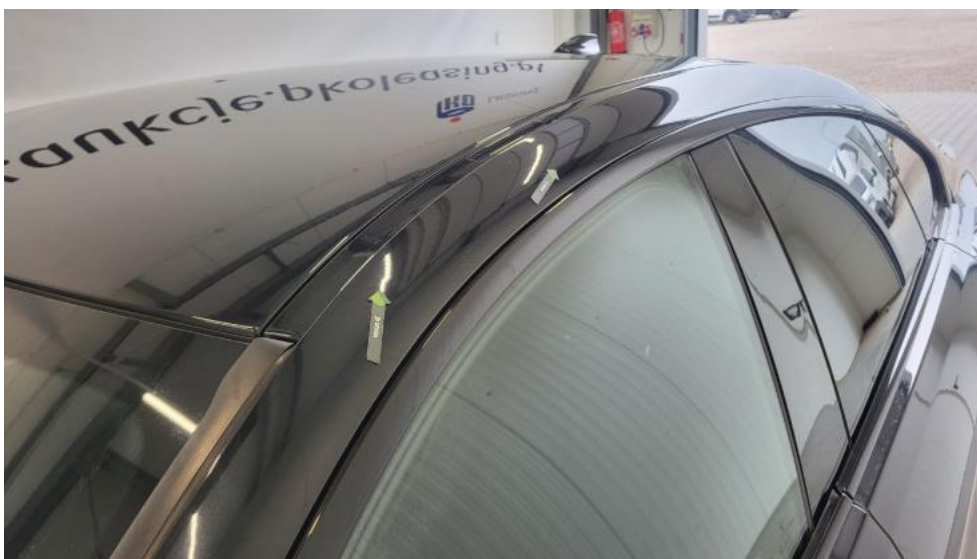
**Fot. 75.**  
Słupek przedni L - Wgniecenie/odkształcenie 1

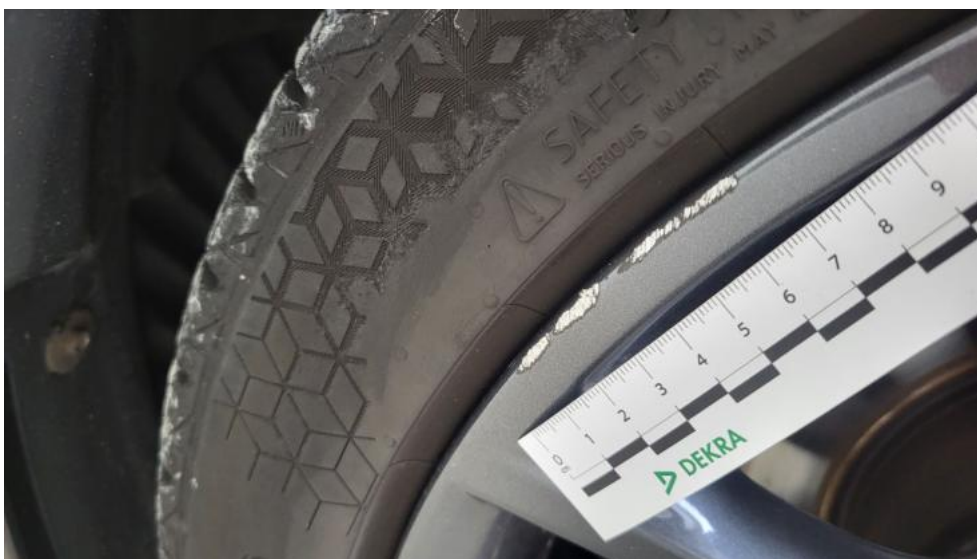
**Fot. 77.**  
Felga Aluminiowa przednia L - Rysa/odprysk 1

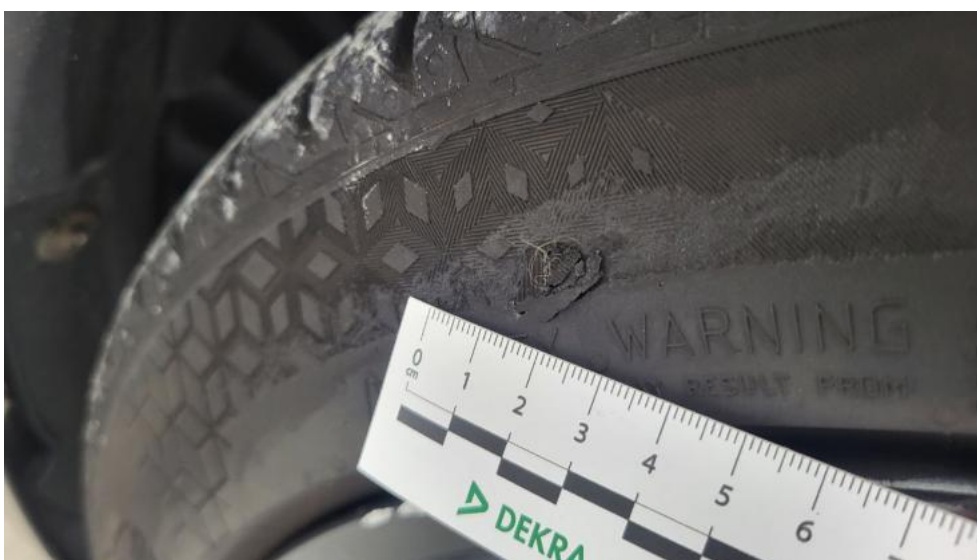
**Fot. 78.**  
Opona przednia L - Pęknięcie/rozerwanie 1

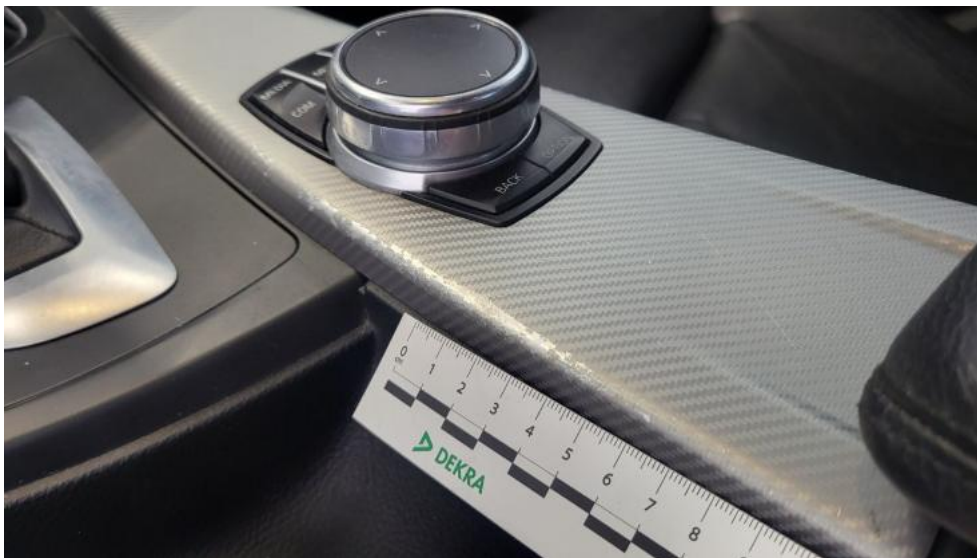
**Fot. 79.**  
Konsola tunelu śr. - Rysa/odprysk 1

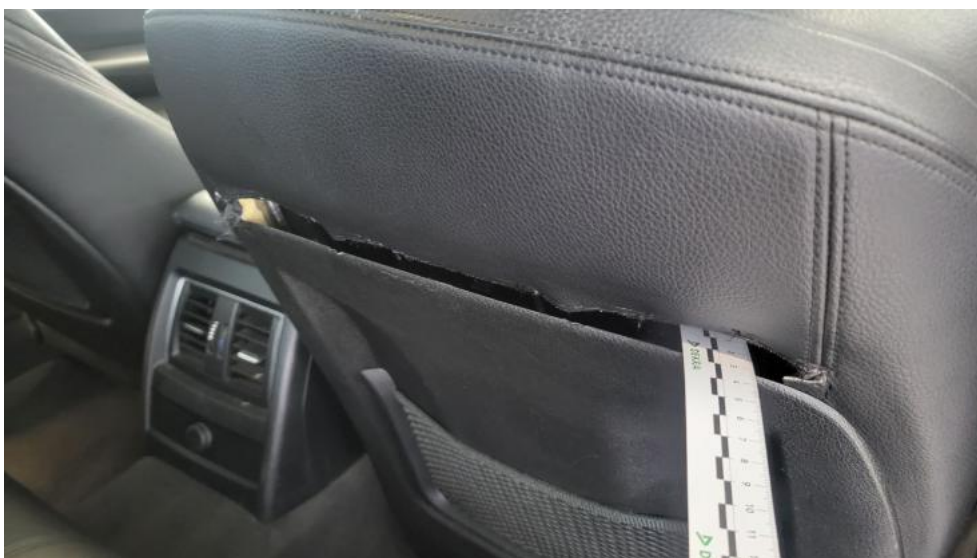
**Fot. 80.**  
Fotel prz. praw. - Pęknięcie/rozerwanie 1

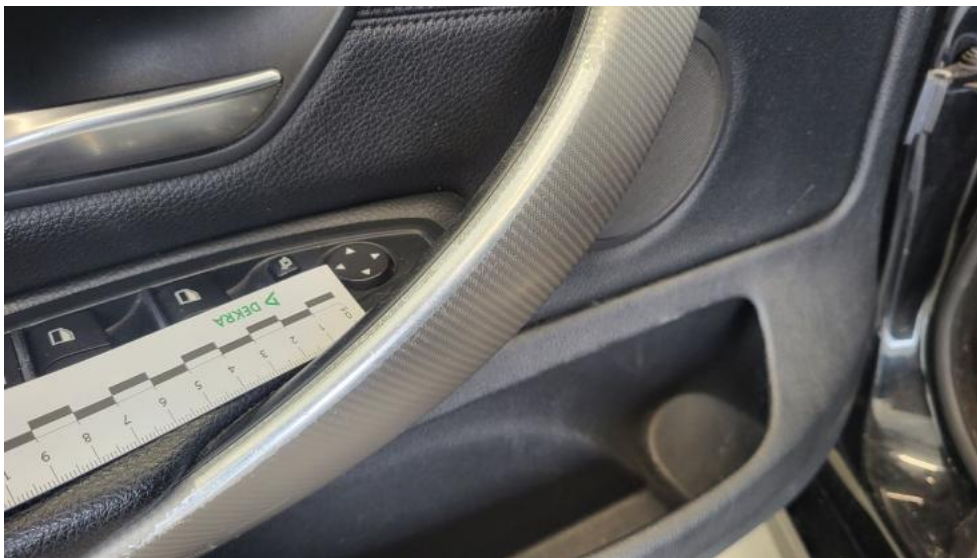
**Fot. 81.**  
Uchwyt drzwi prze L - Rysa/odprysk 1

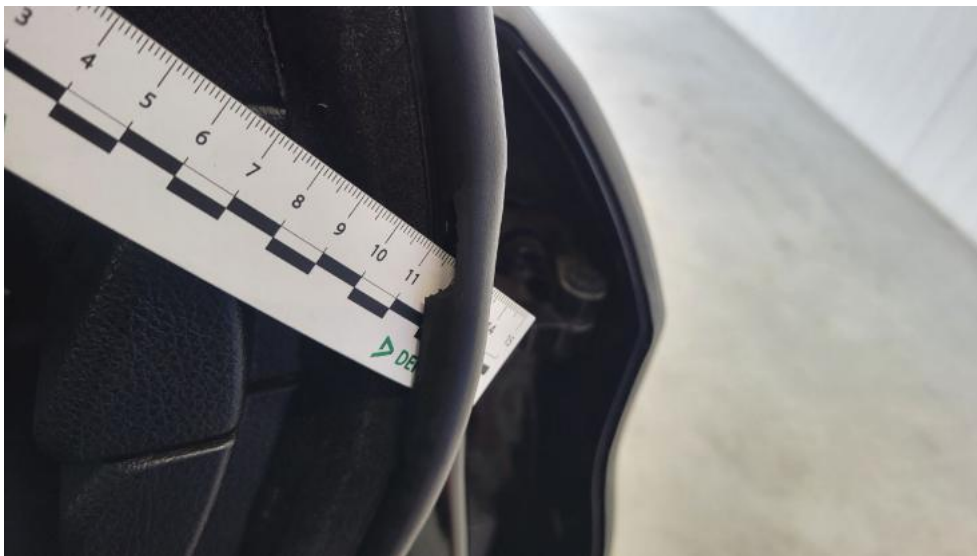
**Fot. 85.**  
Uszczelka drzwi przednich L - Pęknięcie/rozerwanie 1

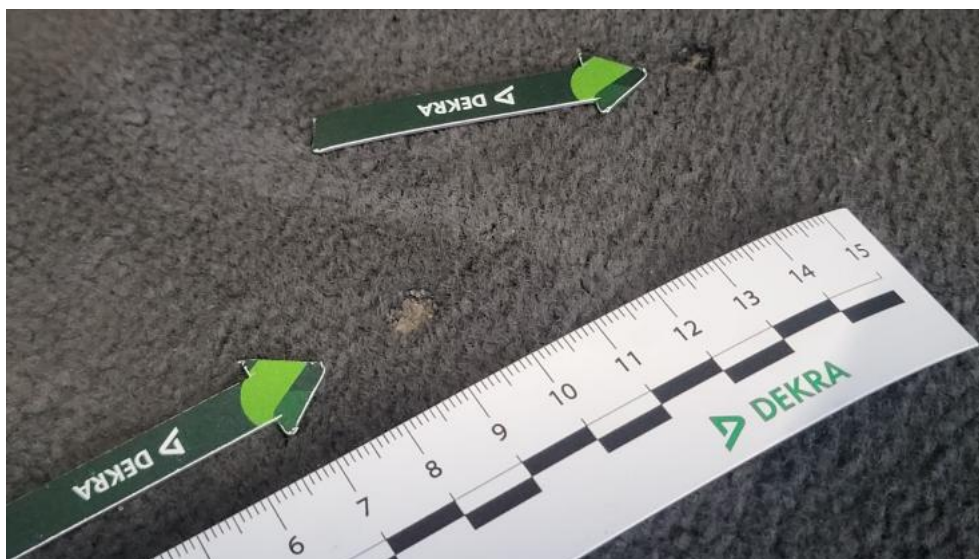
**Fot. 87.**  
Dywanik przez L - Inne 1

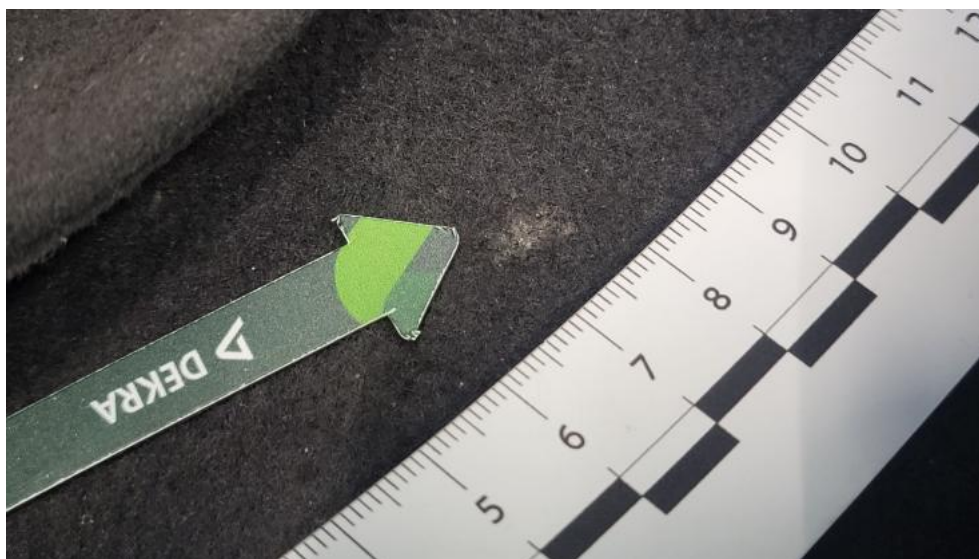
**Fot. 89.**  
Wykładzina podłogi - Inne 1

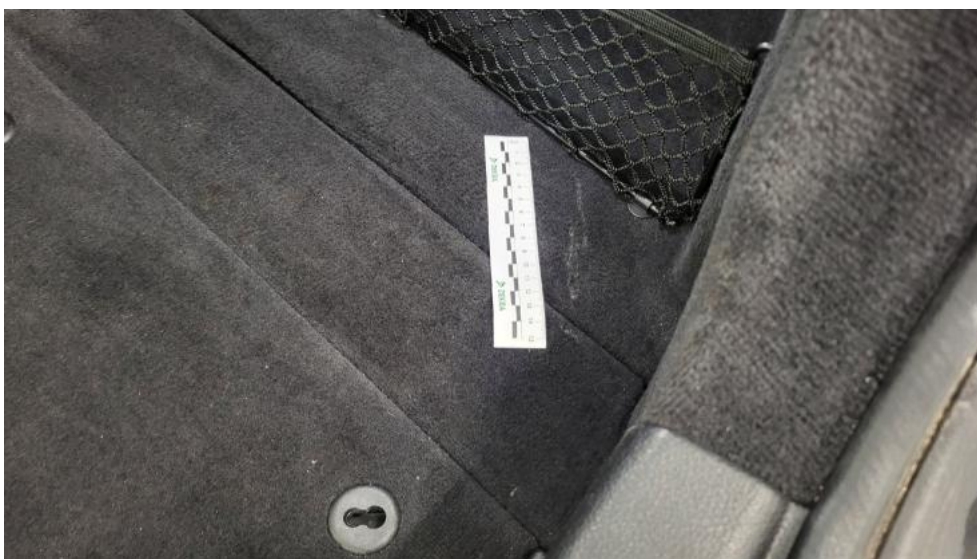
**Fot. 91.**  
Wykładzina podłogi bagażnika - Rysa/odprysk 1

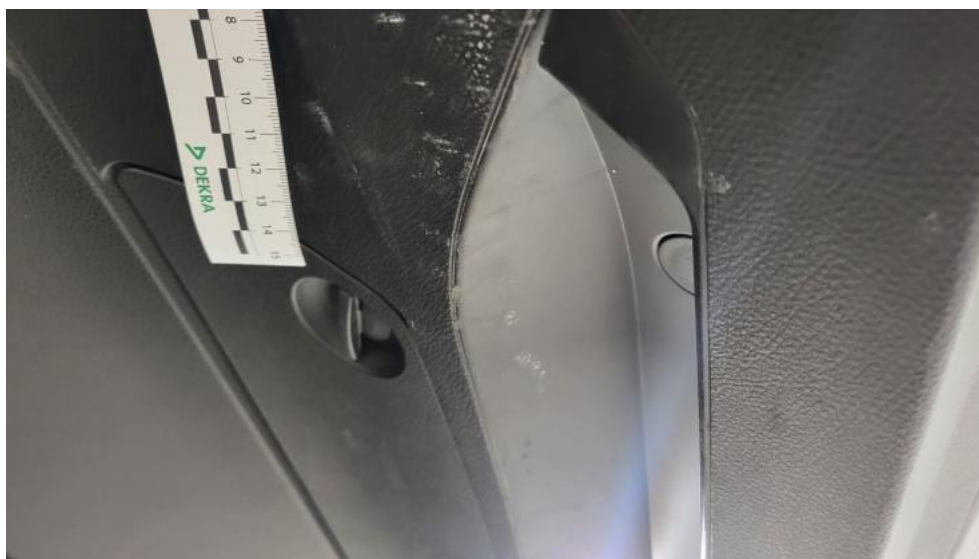
**Fot. 93.**

Wykładzina pokrywy tylnej - Rysa/odprysk 1
