Nr zlecenia DEKRA: PKOL(W)/LODZ/91840/26/09/30  
Nr zlecenia/szkody: 24/028948  
Data zlecenia: 30-09-2026

| Producent | LAND ROVER |
| Typ/wersja | Discovery Sport 2.0 D200 mHEV S aut |
| VIN | SALCA2BN6RH340307 |

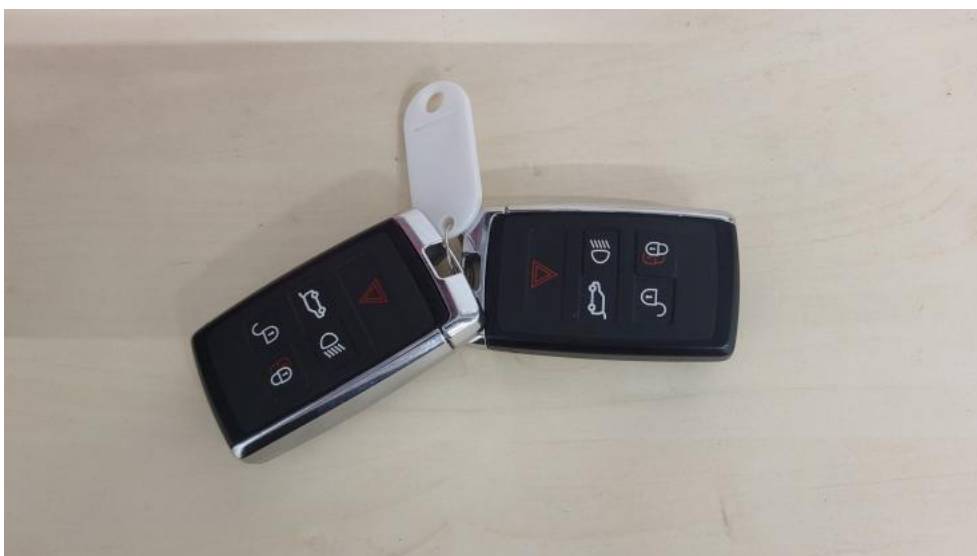
Rysy na samochodzie. Brak kompresora zestawu naprawczego. Niesprawne przyciski funkcyjne w obu kluczykach, groty prawidłowe. Odpryski na szybie czołowej.

**Fot. 36.**  
Kluczyki

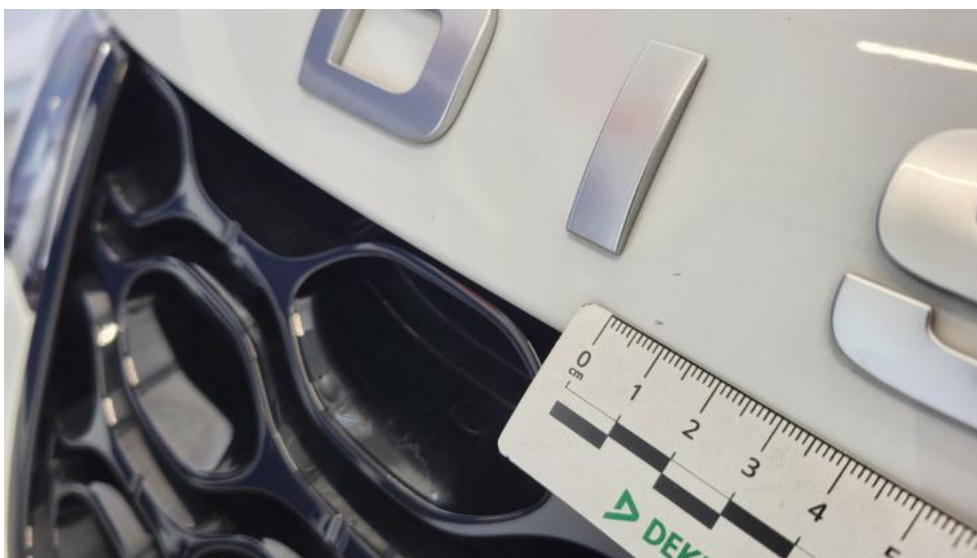
**Fot. 40.**  
Pokrywa komory silnika - Rysa/odprysk 1

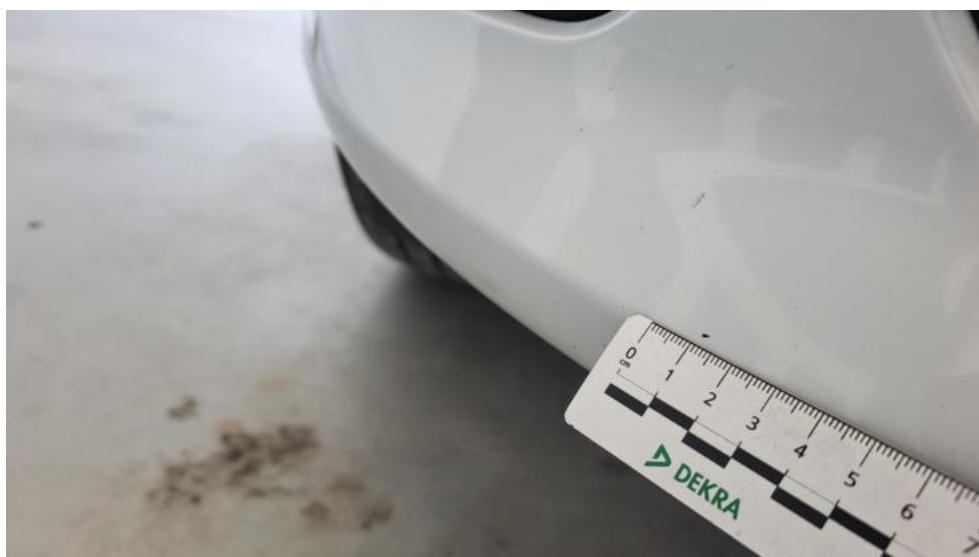
**Fot. 43.**  
Zderzak() - Rysa/odprysk 3

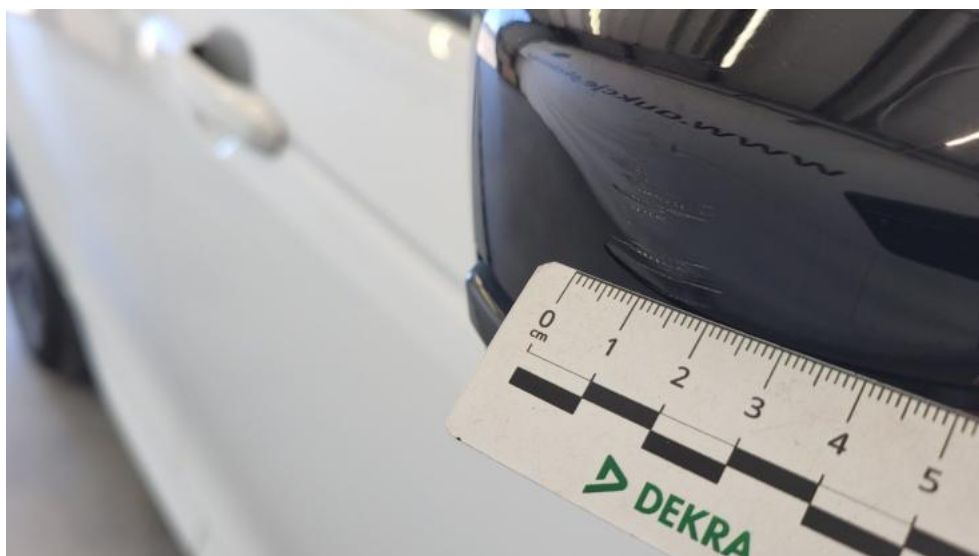
**Fot. 44.**  
Lusterko zew P - Rysa/odprysk 1

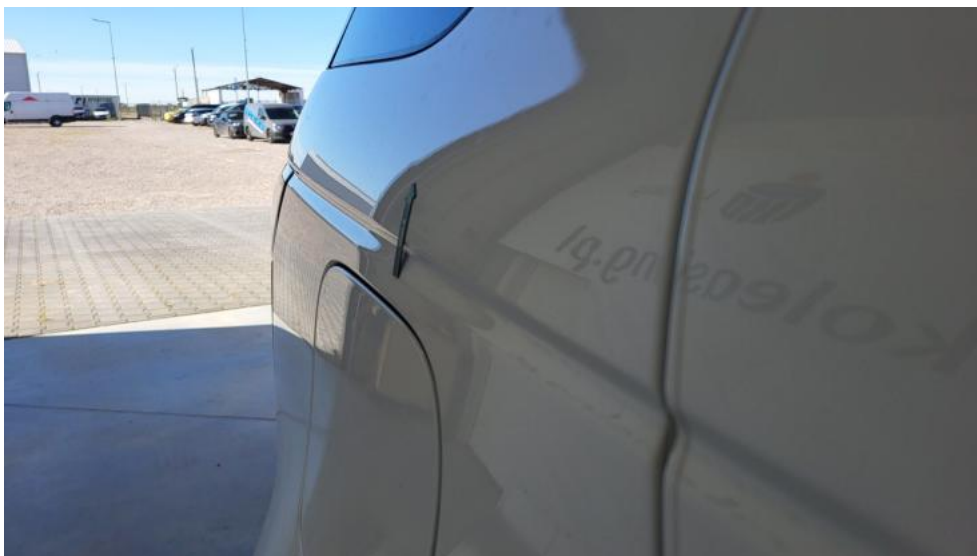
**Fot. 45.**

Łotnik tylny P / Ściana boczna P - Wgniecenie/odkształcenie 1

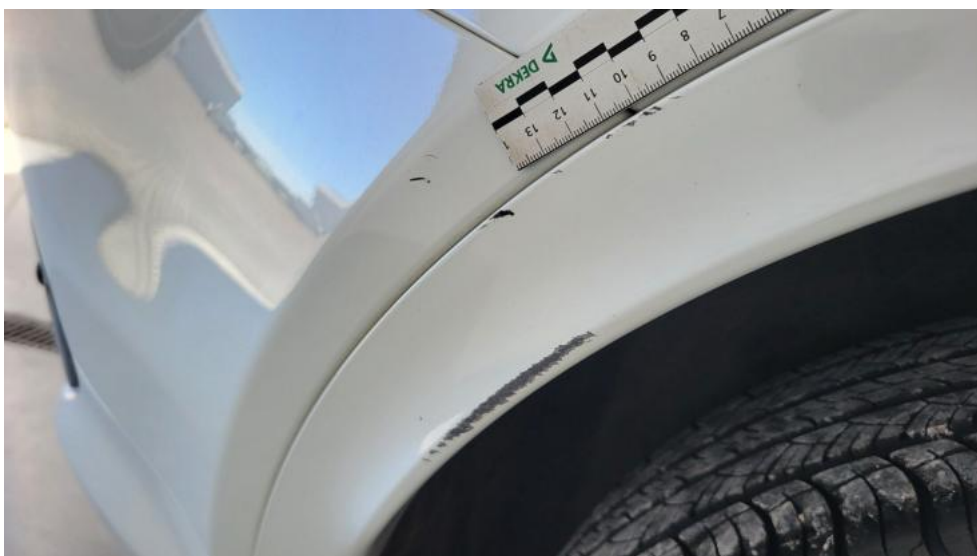
**Fot. 46.**

Listwa krawędzi błotnika tyl P - Rysa/odprysk 1

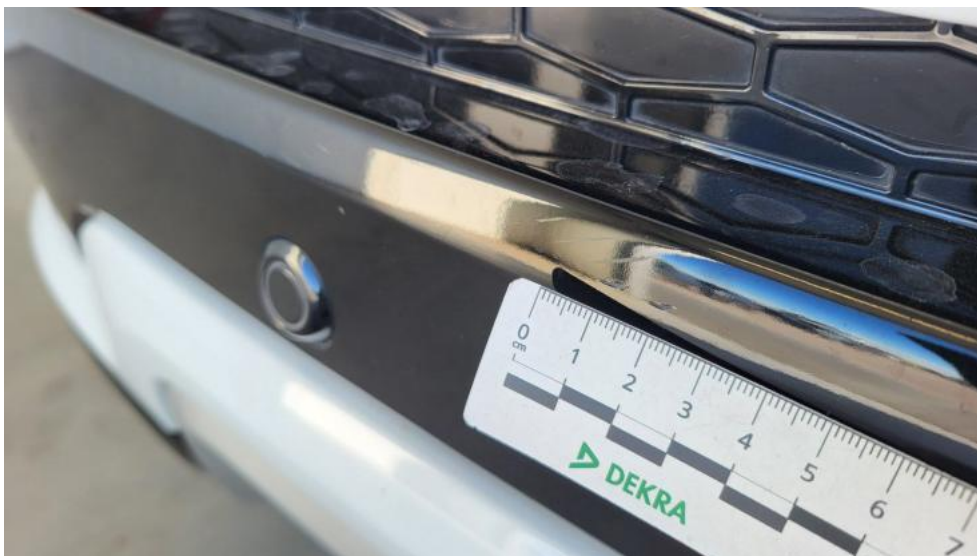
**Fot. 47.**

Zderzak tylny cz górna - Rysa/odprysk 1

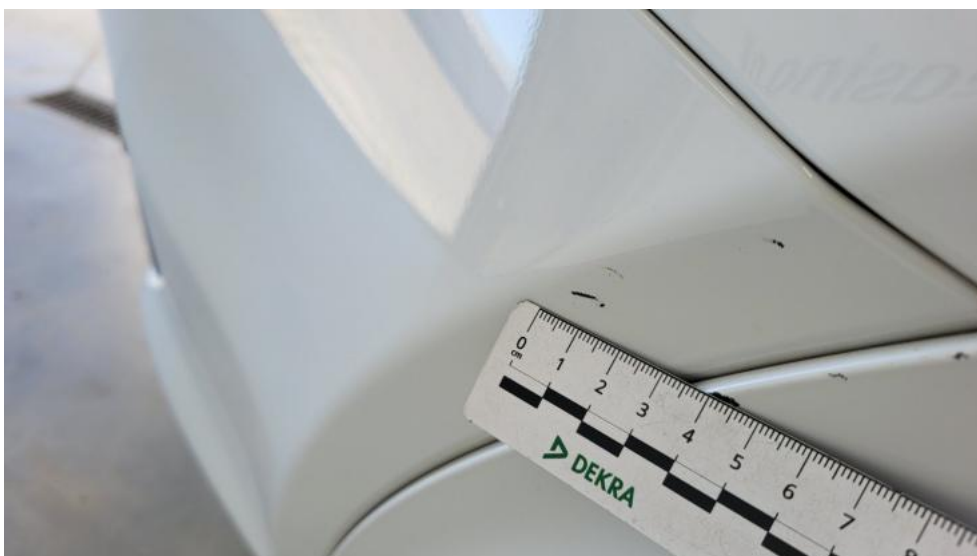
**Fot. 48.**

Zderzak tylny cz P - Rysa/odprysk 1

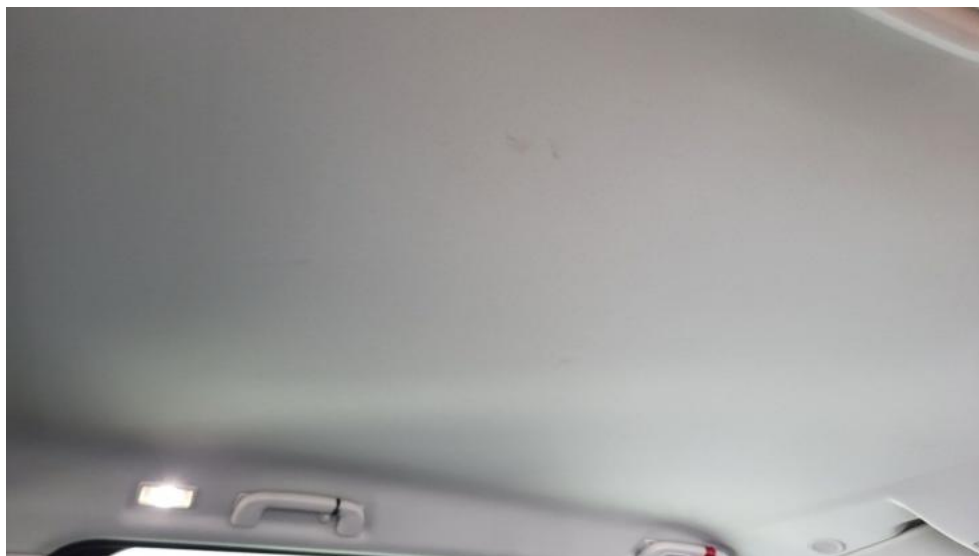
**Fot. 55.**  
Podsufitka - Inne 2
