DEKRA's commission No. : PKOL(W)/LODZ/63814/26/07/10  
commission/ damage No. : PS24/03269  
Date of commission: 10-07-2026

| Manufacturer | MERCEDES-BENZ |
| Type / version | GLC 300 de 4-Matic AMG Line |
| Registration /record No. | CT717CN |

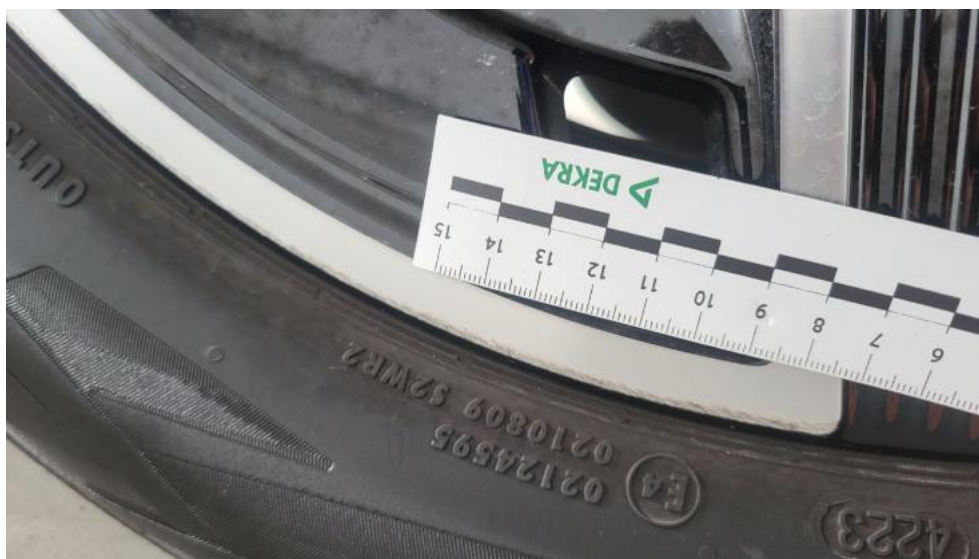
**Photo 43.**

Felga aluminiowa przednia P - Rysa/odprysk 1

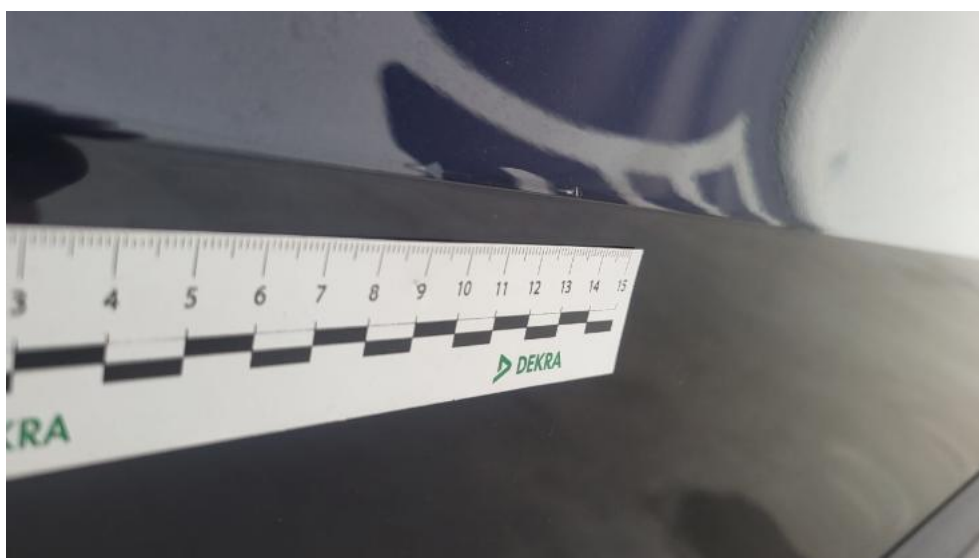
**Photo 44.**

Drzwi przednie P - Rysa/odprysk 1

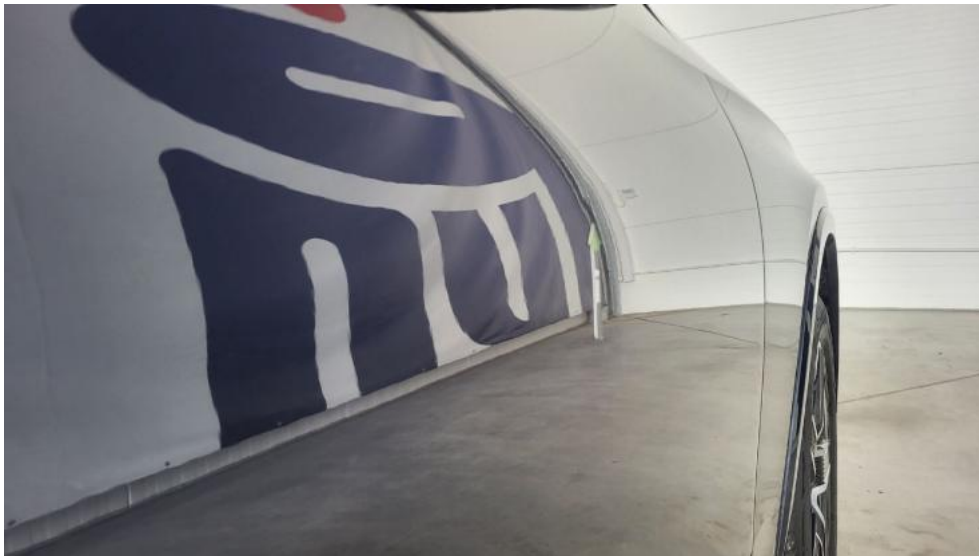
**Photo 45.**

Drzwi przednie P - Wgniecenie/odkształcenie 1

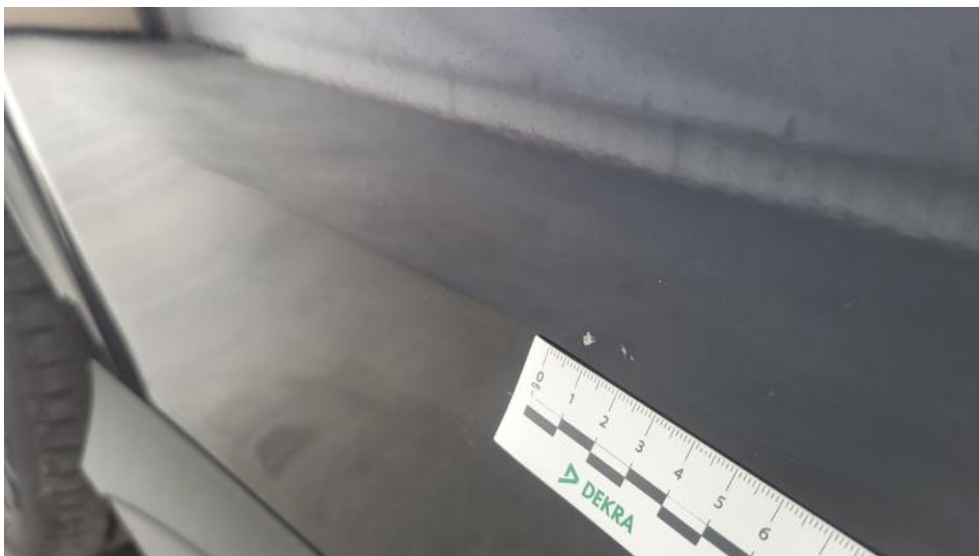
**Photo 46.**

Drzwi tylne P - Rysa/odprysk 1

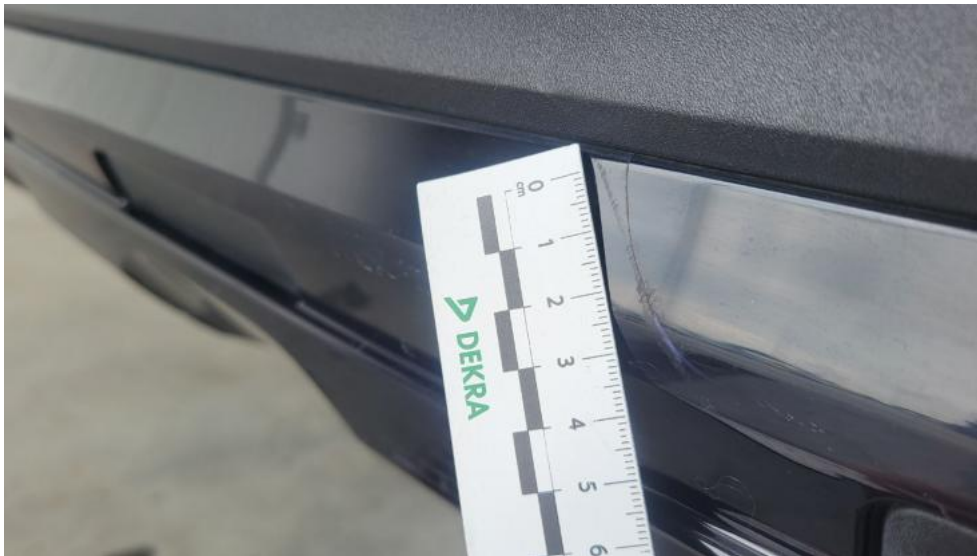
**Photo 53.**

Listwa śr zderzaka tylnego - Pęknięcie/rozerwanie 1

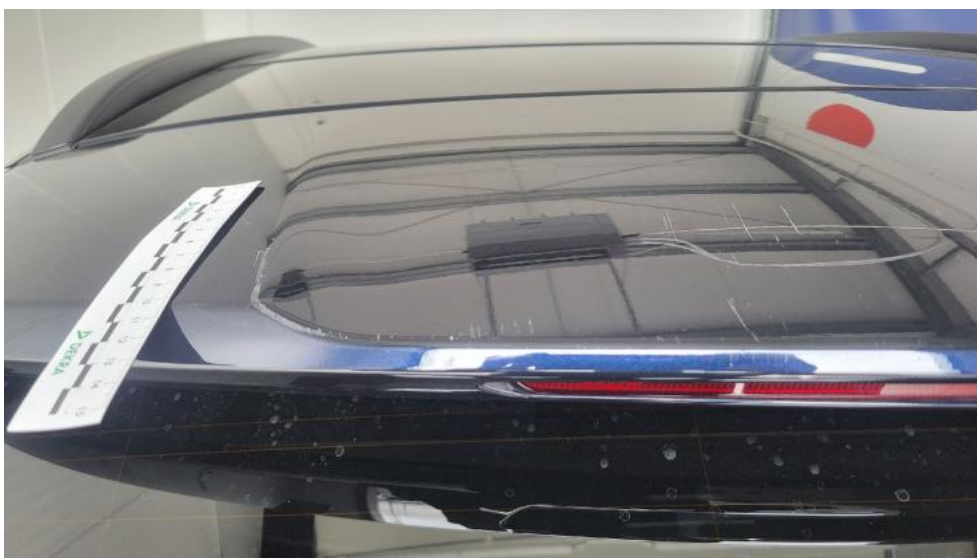
**Photo 54.**

Pokrywy bagażnika - Rysa/odprysk 1

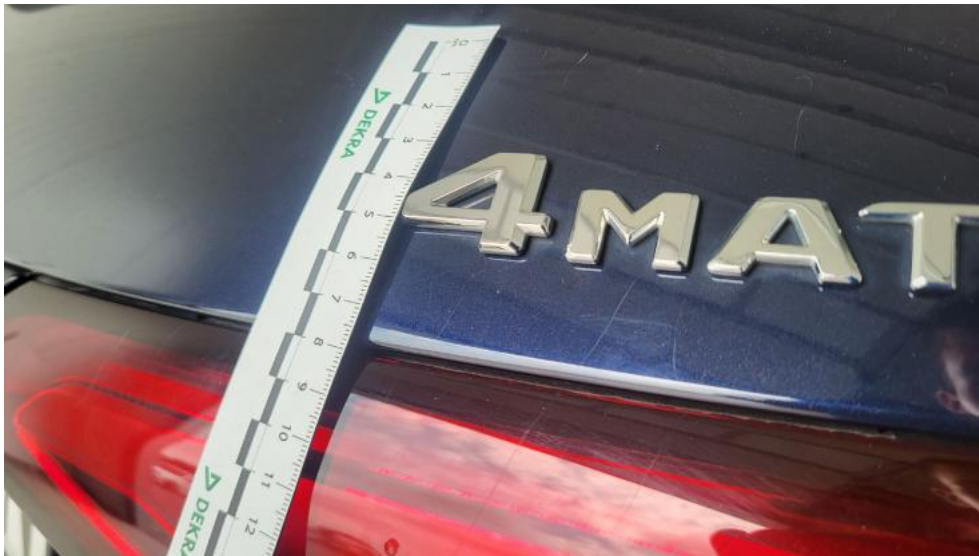
**Photo 55.**

Pokrywy bagażnika - Rysa/odprysk 2

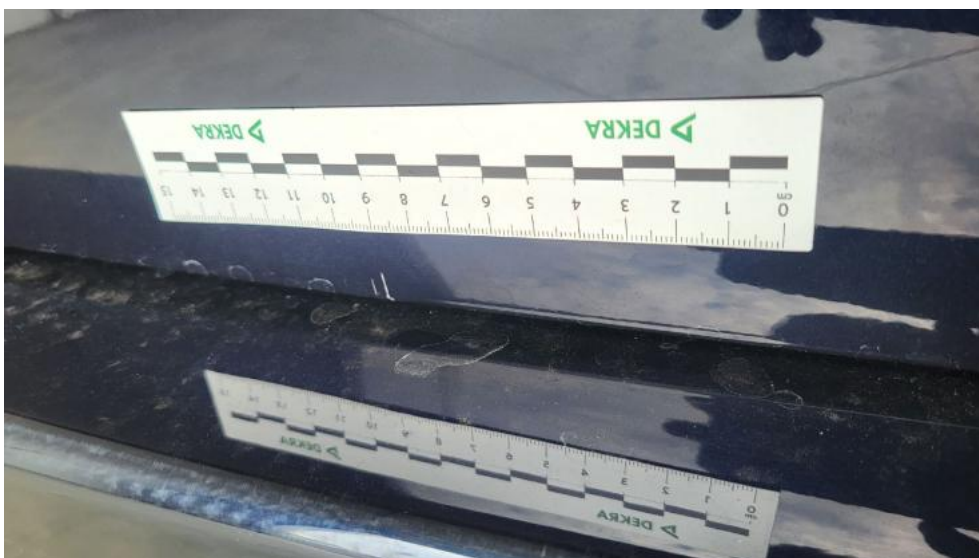
**Photo 56.**

Pokrywy bagażnika() - Rysa/odprysk 3

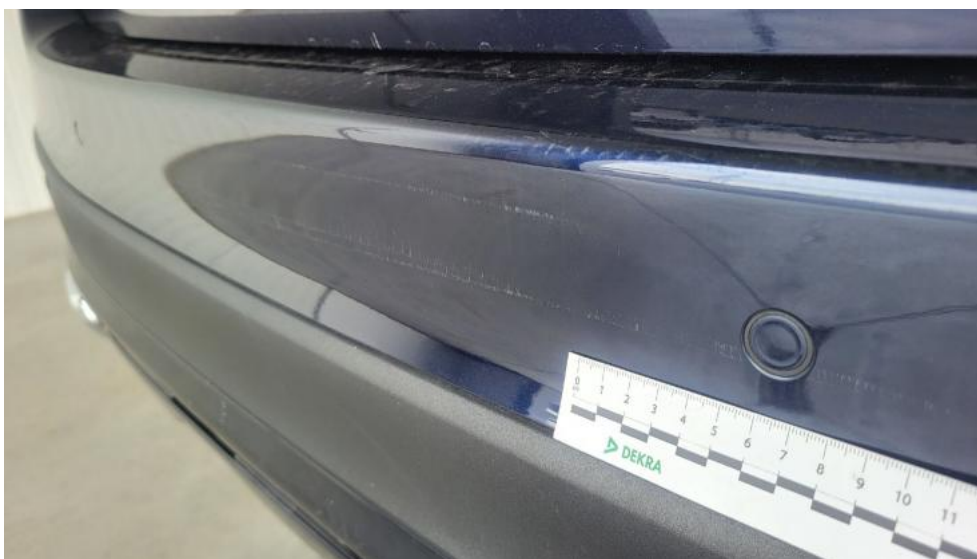
**Photo 57.**

Zderzak tylny - Rysa/odprysk 1

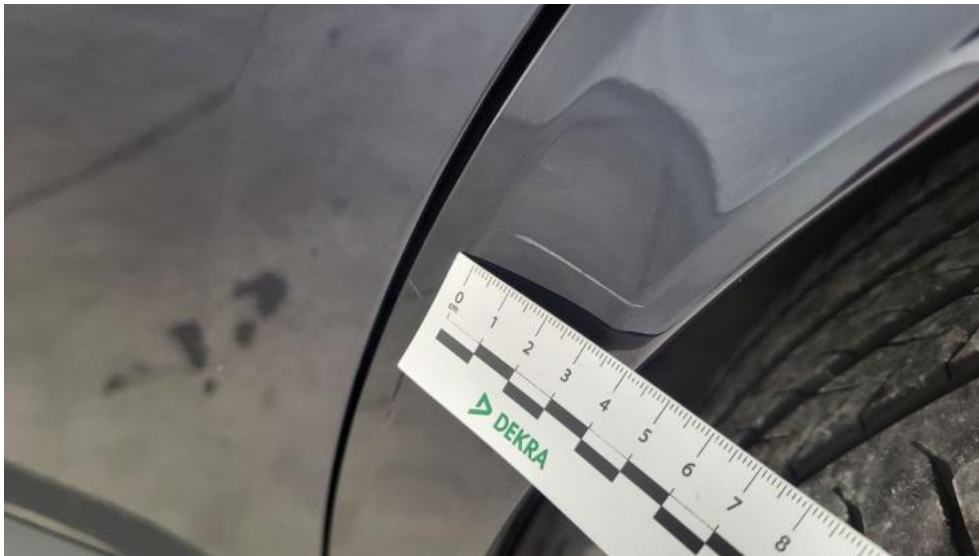
**Photo 59.**

Listwa krawędzi błotnika tyl L - Rysa/odprysk 1

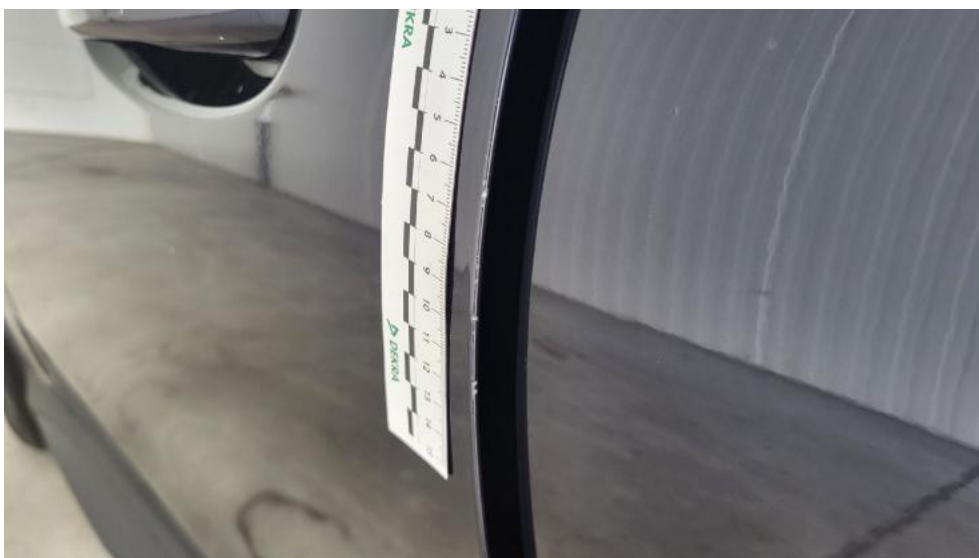
**Photo 60.**

Drzwi przed L - Rysa/odprysk 1

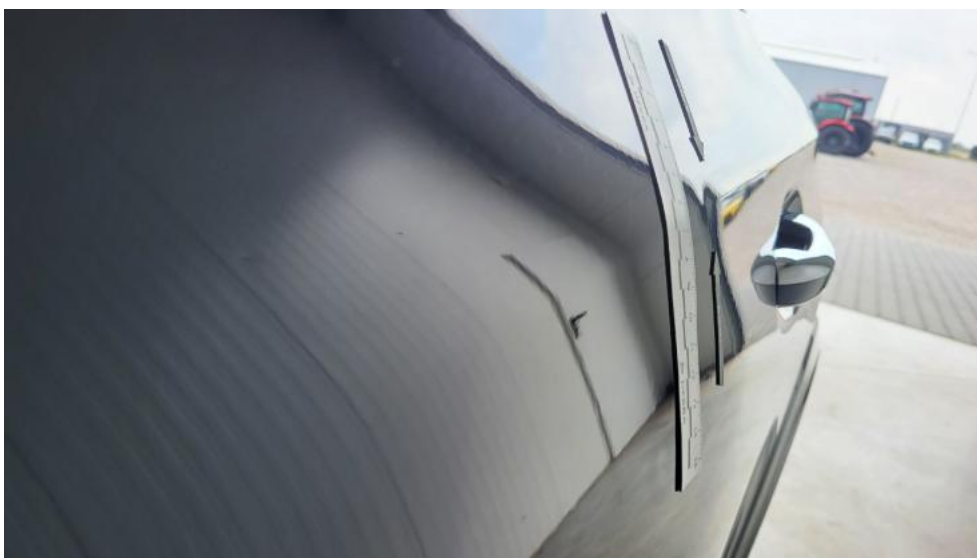
**Photo 62.**

Drzwi tylne L - Wgniecenie/odkształcenie 1

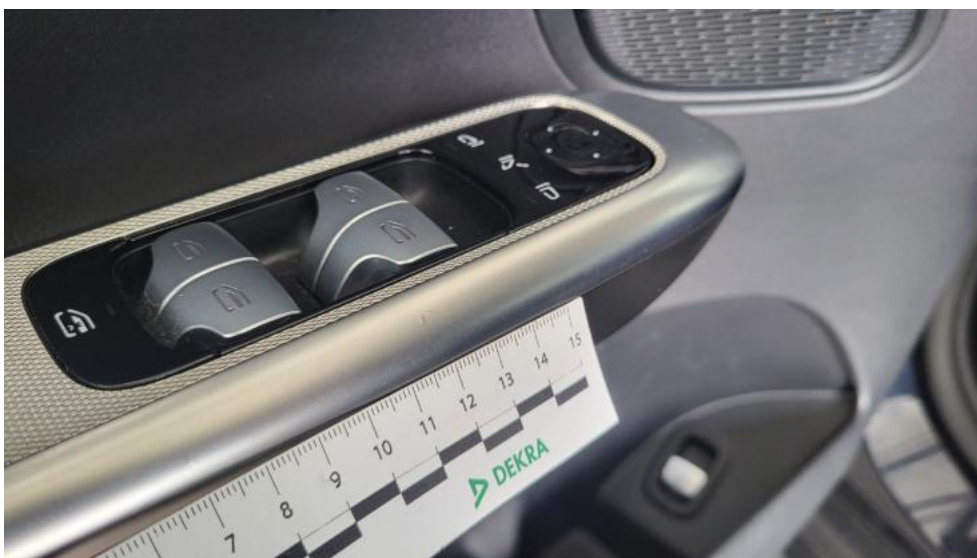
**Photo 68.**

Uchwyt drzwi prze L - Rysa/odprysk 1

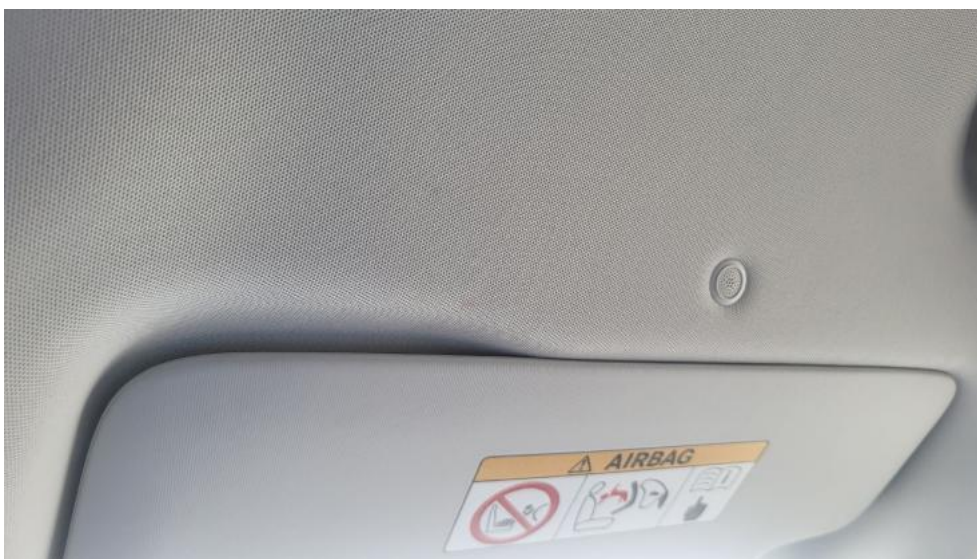
**Photo 69.**

Podsufitka - Inne 1
